府民公募型整備事業【安心・安全整備】(府民提案型)

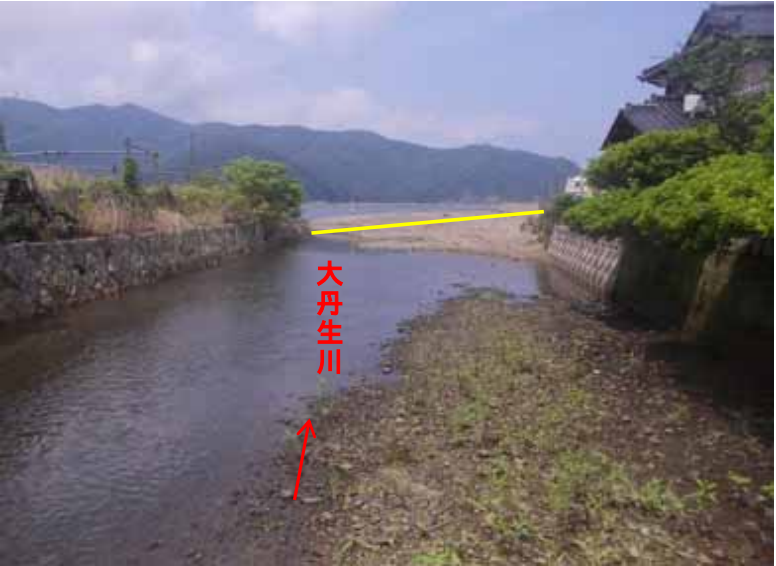
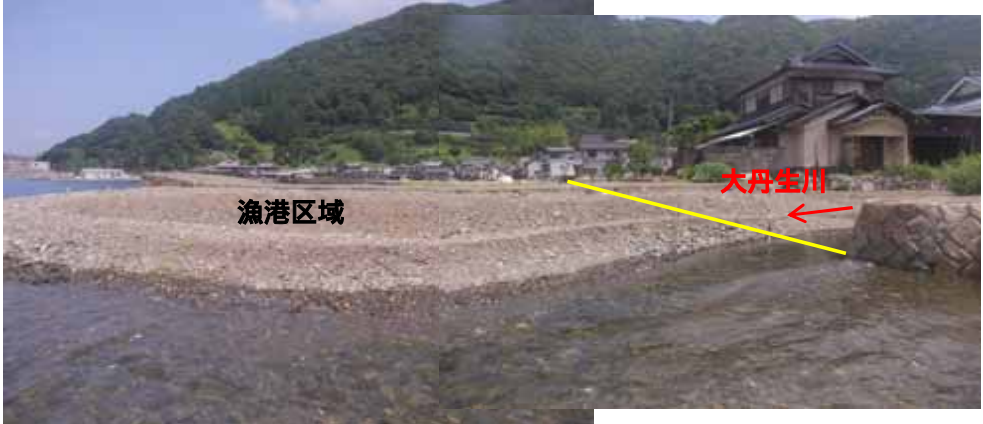
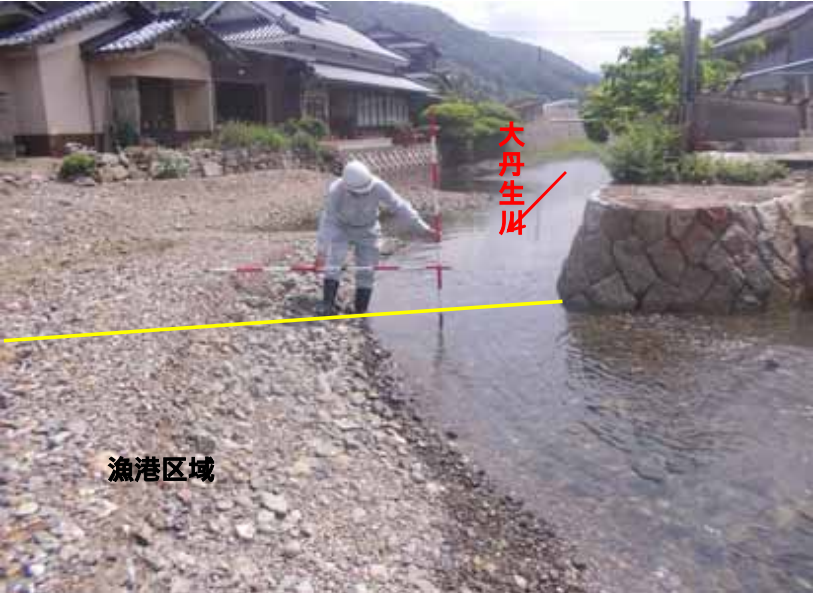
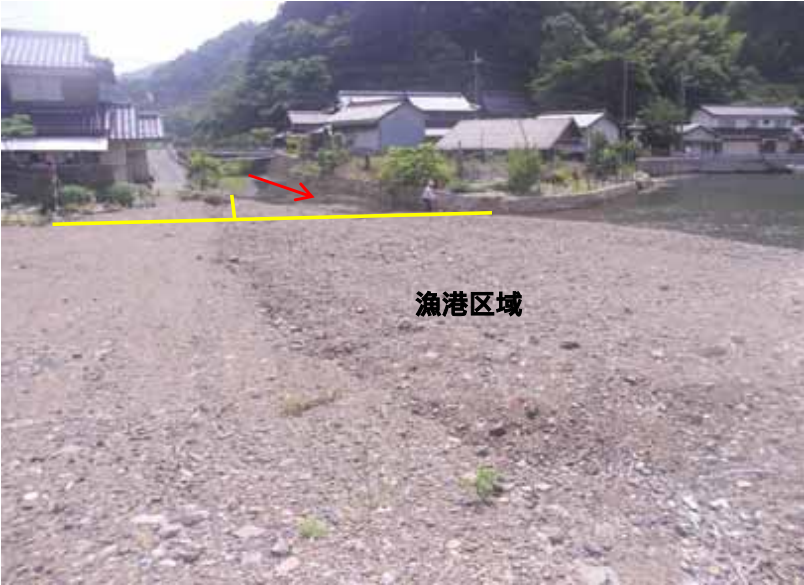
路線名	大丹生川	箇所	舞鶴市	大丹生	地内

受付番号	304	路河川名	大丹生川	提案内容	河口での浚渫	対応案	浚渫工・河床整正
審査番号	東 - 41	箇所名	舞鶴市 大丹生 地内	現在の状況	河口に土砂が堆積	実施できない理由

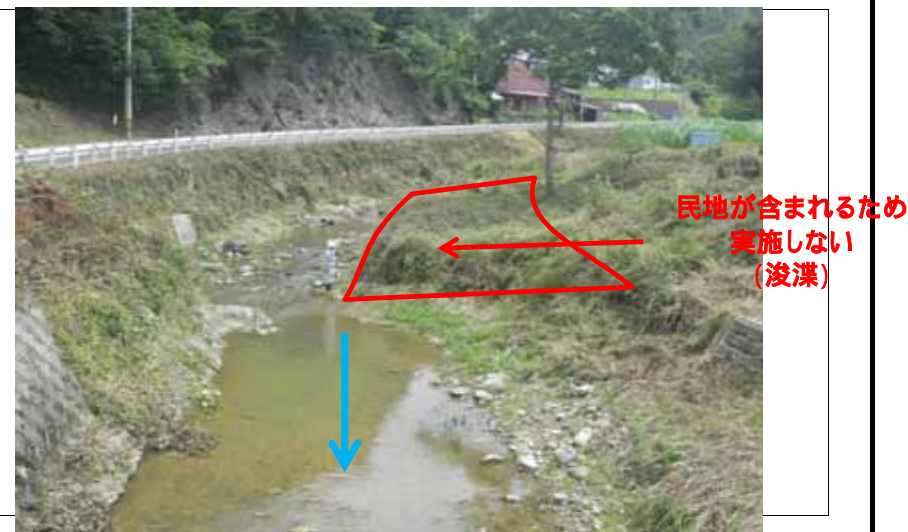
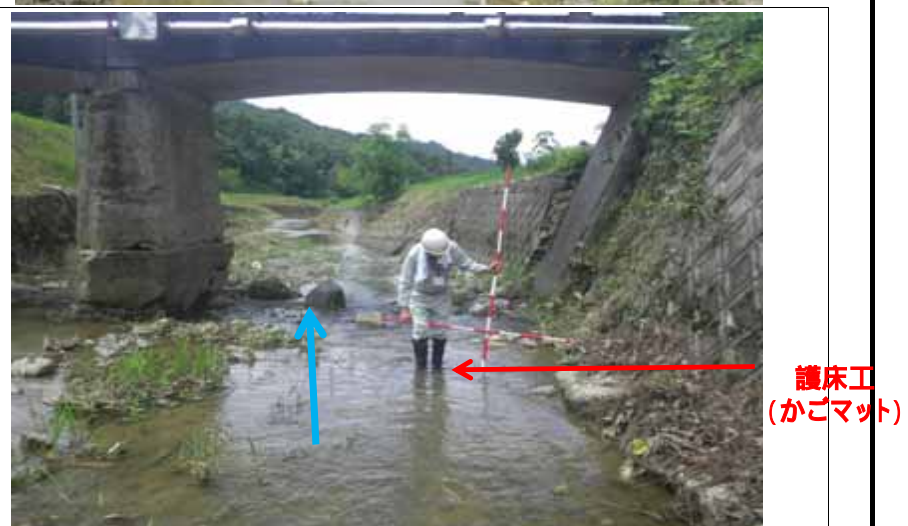
受付番号	317	路河川名	伊佐津川	提案内容	堆積土砂撤去及び深掘対策	対応案	護床工
審査番号	東 - 42	箇所名	綾部市 於与岐町 地内	現在の 状況	堆積及び深掘れが生じている	実施できない理由	浚渫箇所は民地が含まれるため実施しない

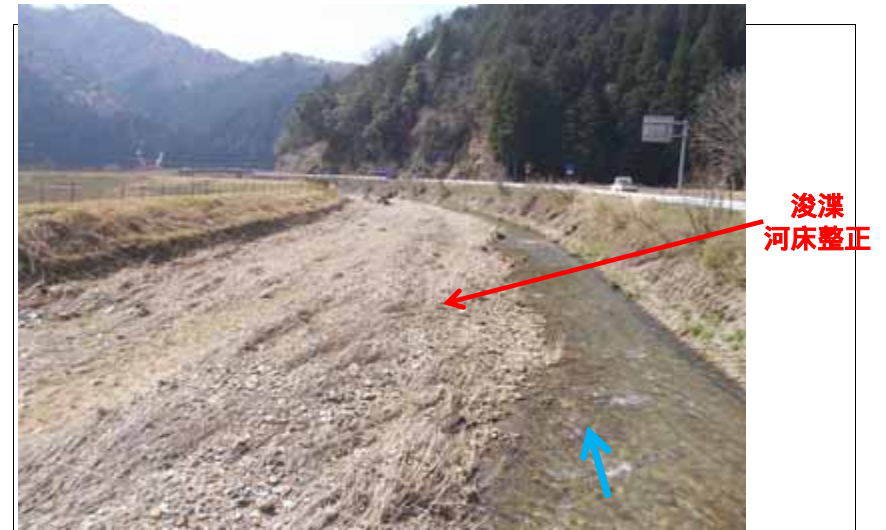
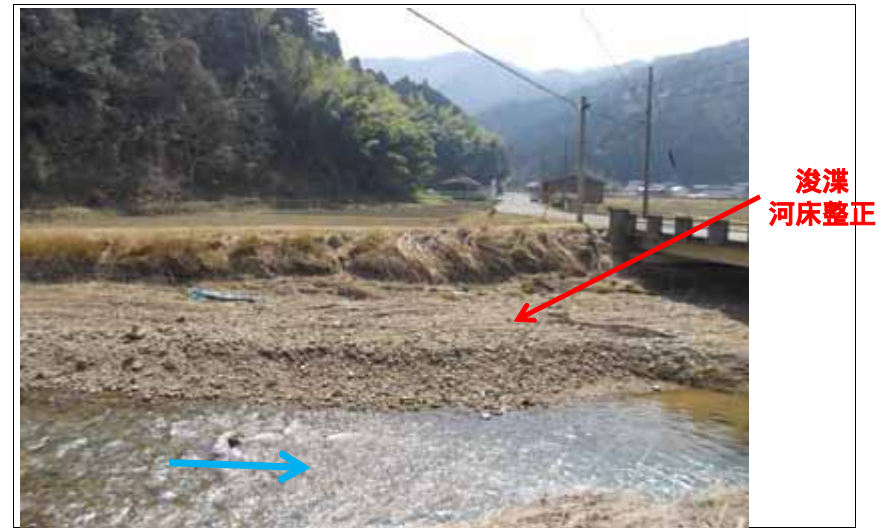
受付番号	318	路河川名	上林川	提案内容	堆積土砂撤去	対応案	浚渫工、河床整正
審査番号	東 - 43	箇所名	綾部市 故屋岡町 地内	現在の 状況	堆積土砂顕著	実施できな い理由

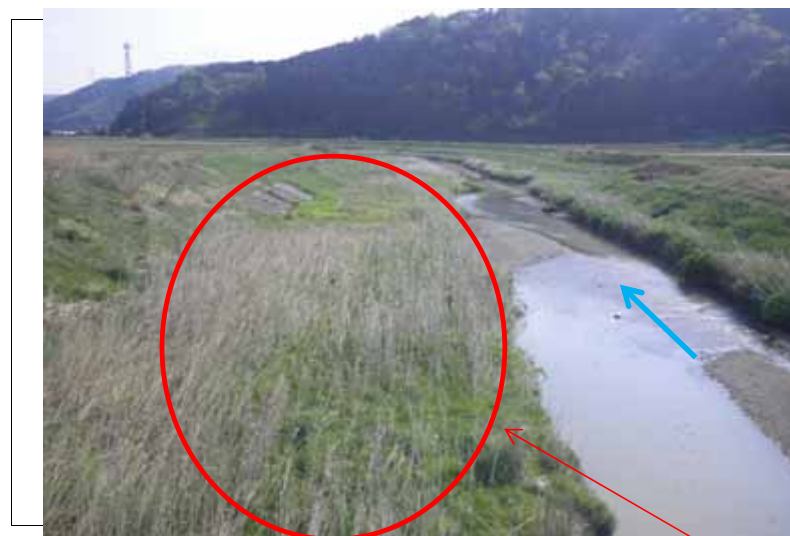
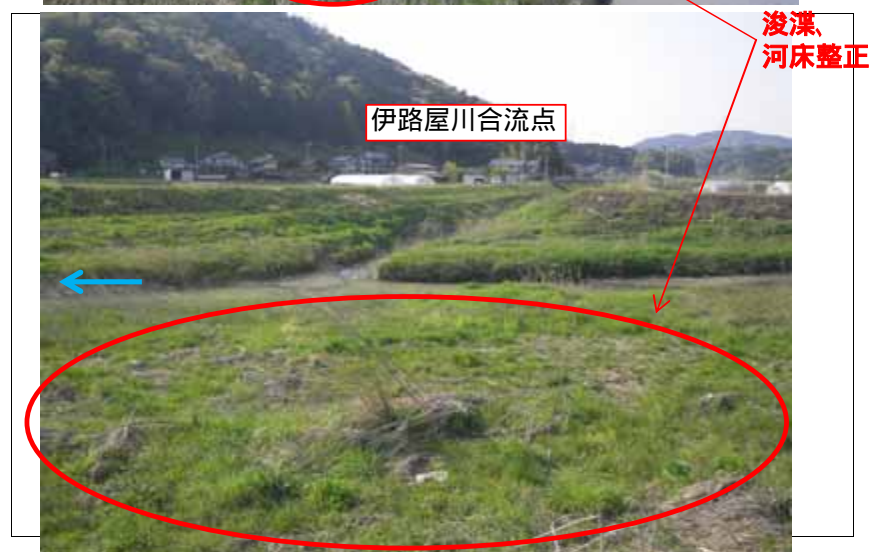
受付番号	326	路河川名	犀川	提案内容	浚渫してほしい。	対応案	浚渫工、河床整正
審査番号	東 - 44	箇所名	綾部市 新庄町 地内	現在の 状況	堆積及び深掘れが生じている	実施できない理由

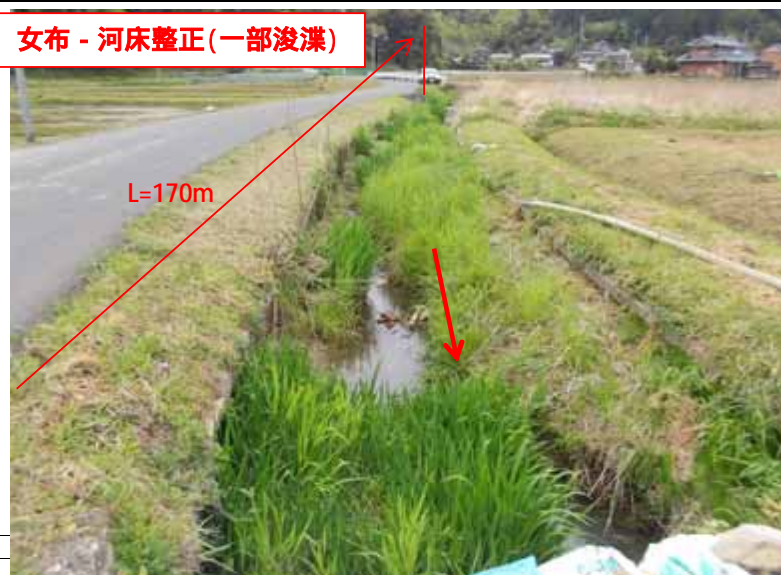
女布 - 河床整正(一部浚渫)

受付番号	359	路河川名	女布川	提案内容	河川浚渫・河床整正	対応案	護岸工、河床整正(一部浚渫)
審査番号	東 - 45	箇所名	舞鶴市 女布 地内	現在の 状況	河川における土砂堆積も一部見られる。	実施できな い理由

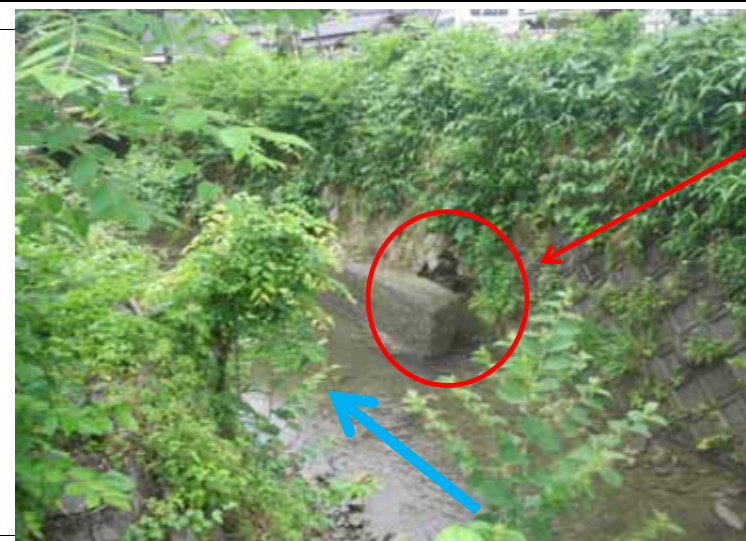
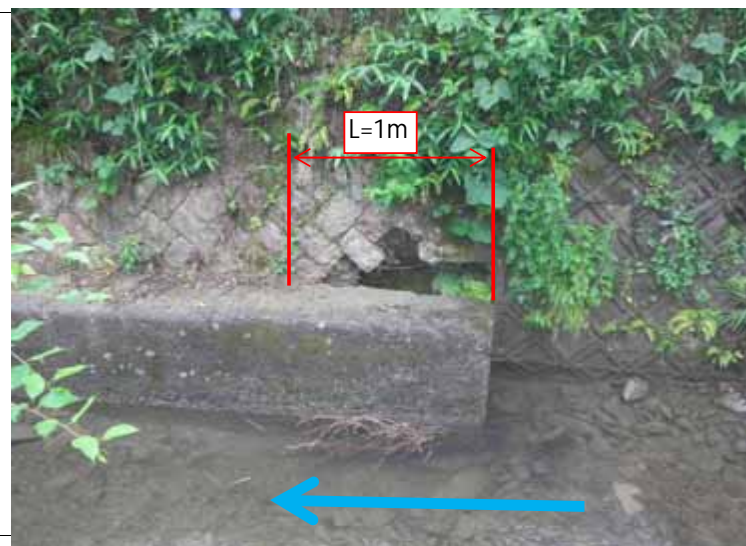
受付番号	1	路河川名	犀川	提案内容	護岸を補修してもらいたい。	対応案	護岸工補修
審査番号	東 - 46	箇所名	綾部市 内久井町石代 地内	現在の 状況	護岸が一部崩れている。	実施できない理由

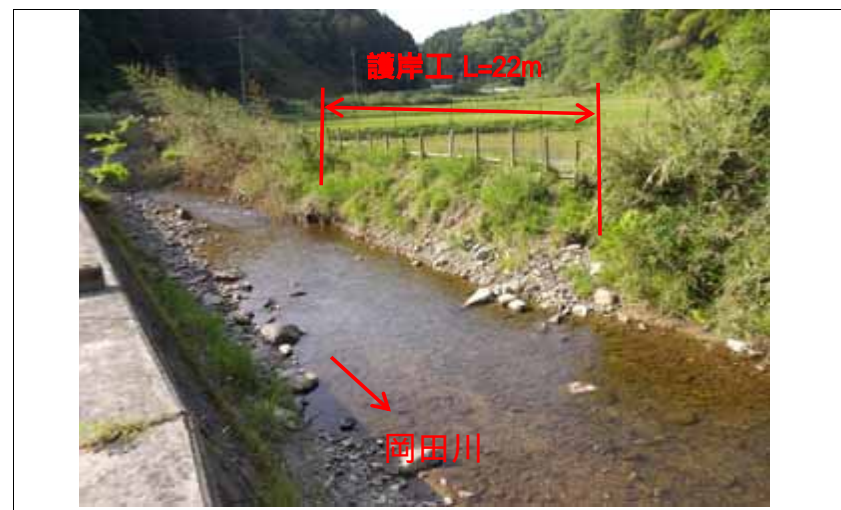
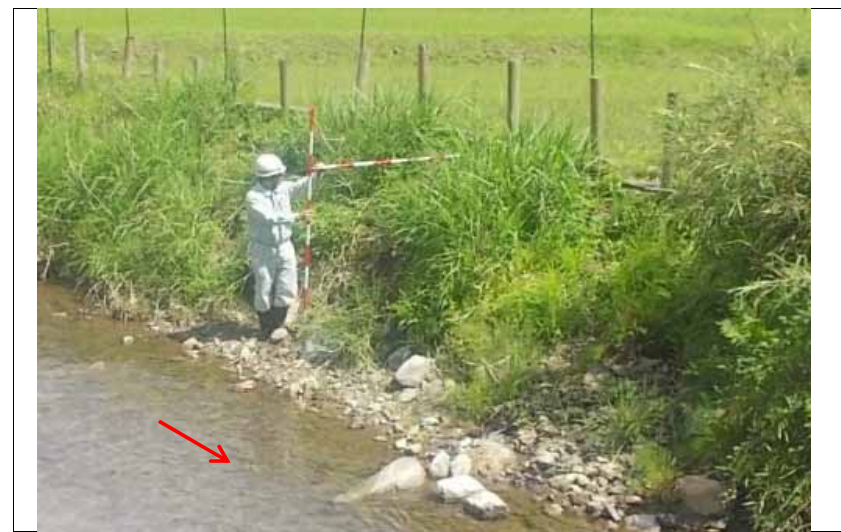
受付番号	13	路河川名	岡田川	提案内容	護岸工の施工	対応案	護岸工
審査番号	東 - 49	箇所名	舞鶴市 字下漆原梨本 地内	現在の 状況	堤防法面(自然護岸)が崩壊	実施できない理由

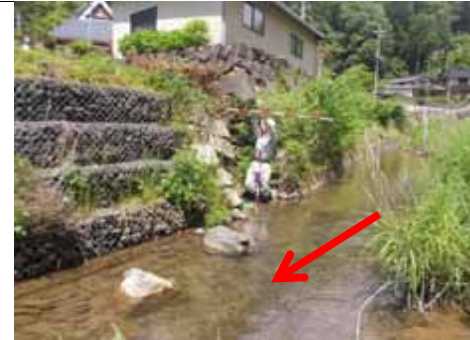
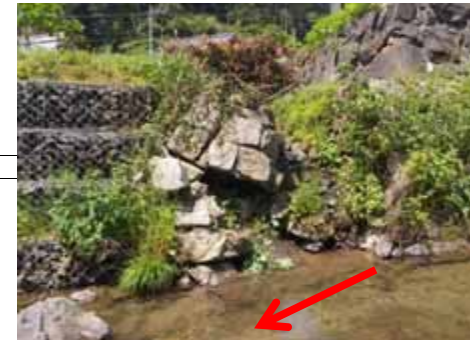
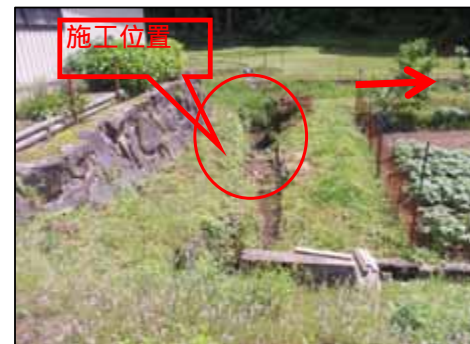
受付番号	14	路河川名	岡田川	提案内容	護岸の修復	対応案	護岸工、河床整正
審査番号	東 - 50	箇所名	舞鶴市 字下漆原梨本 地内	現在の 状況	支川合流部取合護岸が崩れている。 また、河床低下を起こしている。	実施できな い理由

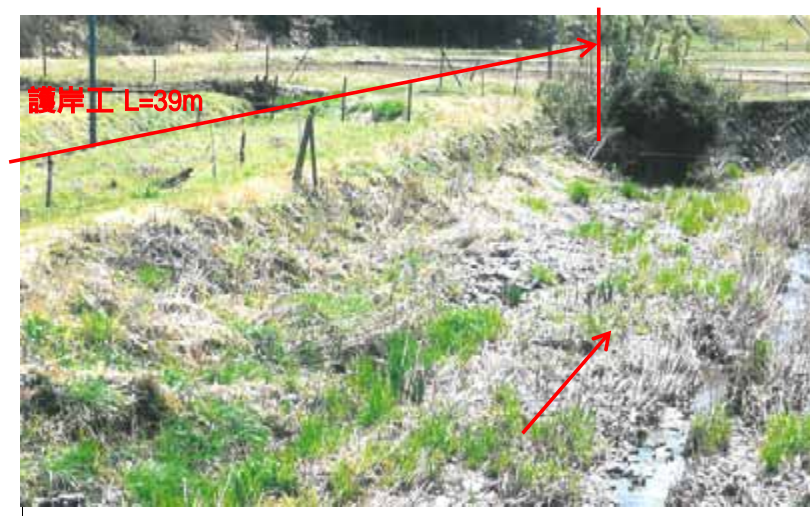
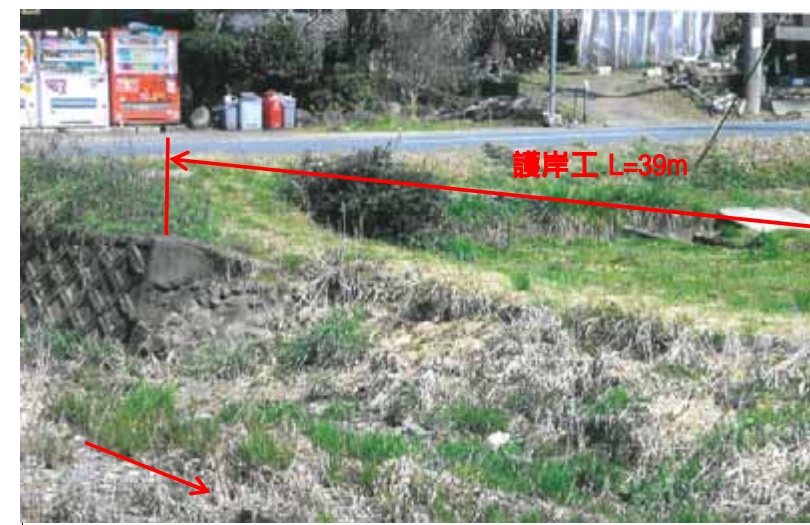
受付番号	17	路河川名	岡田川	提案内容	護岸の整備	対応案	護岸工
審査番号	東 - 53	箇所名	舞鶴市 字下漆原梨本 地内	現在の 状況	自然護岸の未整備区間の堤防が上下流より 低く溢水の懸念がある	実施できな い理由

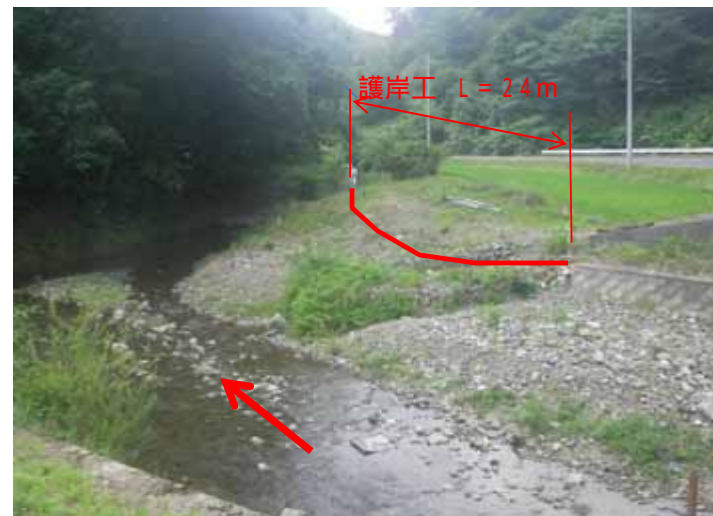
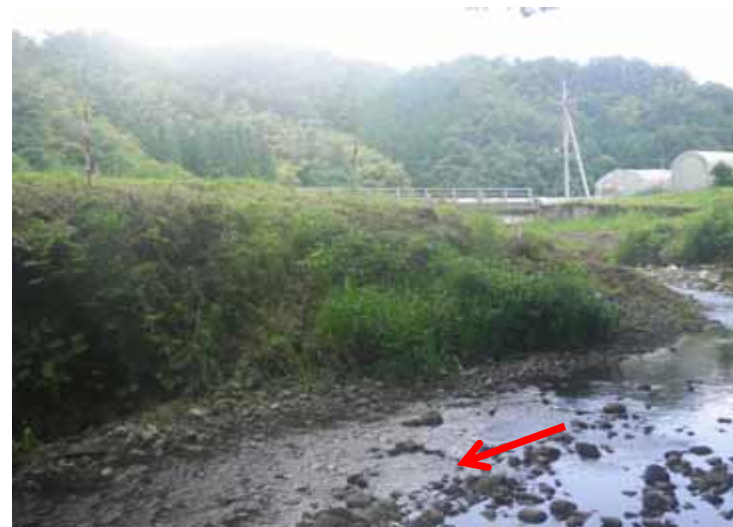
受付番号	20	路河川名	岡田川	提案内容	護岸工の整備	対応案	護岸工
審査番号	東 - 56	箇所名	舞鶴市 字下漆原 地内	現在の 状況	橋梁架設の条件護岸がなされており、下流部が 短区間で取付られている。上下流の断面は狭い。	実施できな い理由

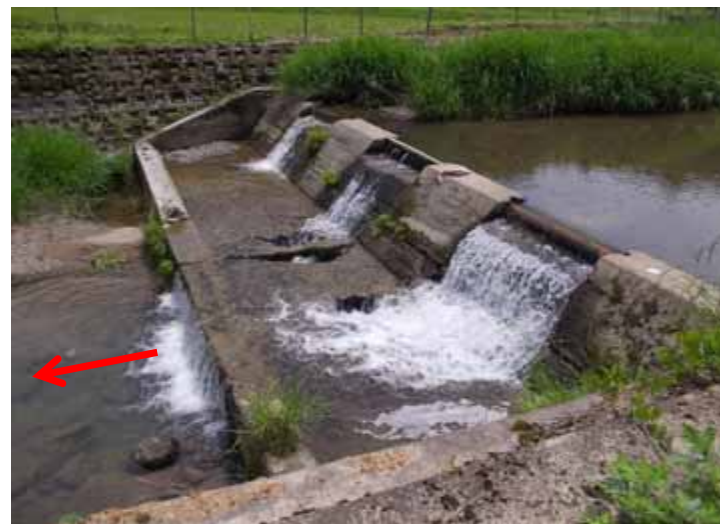
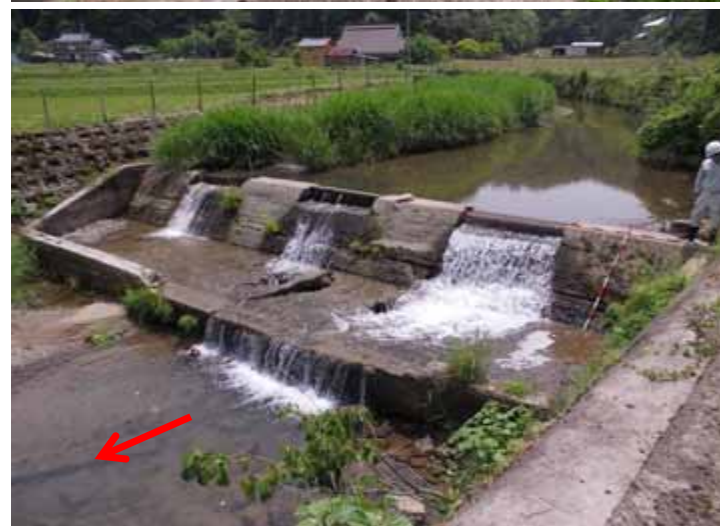
受付番号	21	路河川名	岡田川	提案内容	落差工水叩き破損部の補修	対応案	水叩き修繕、護床工
審査番号	東 - 57	箇所名	舞鶴市 字下漆原 地内	現在の 状況	落差工の水叩きが破損し、大きく空洞が出来ている。下流部が洗堀されている。	実施できない理由

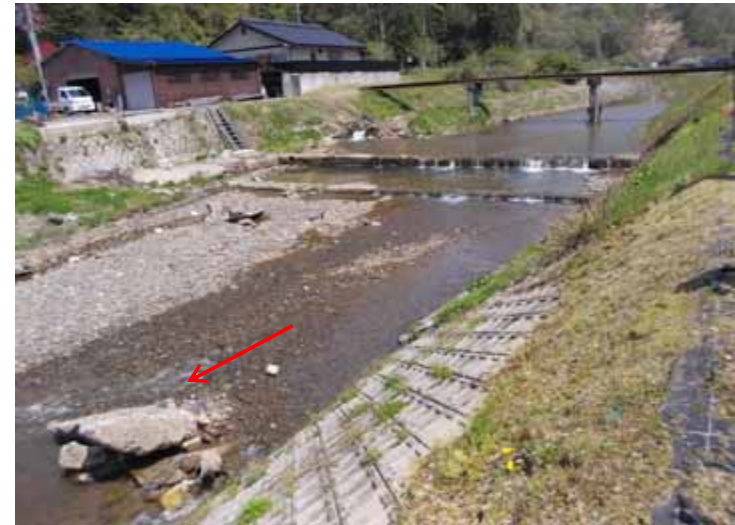
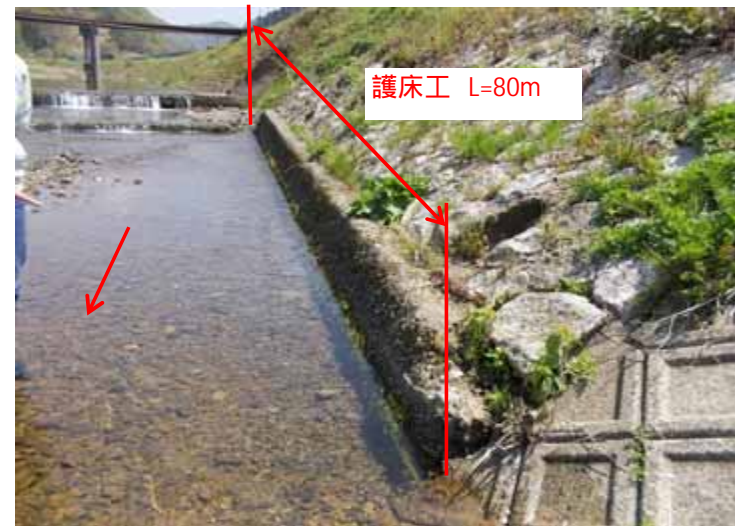
受付番号	26	路河川名	池内川	提案内容	護岸の改修	対応案	護床工
審査番号	東 - 59	箇所名	舞鶴市 別所 地内	現在の 状況	護岸工基礎部が洗堀されている	実施できない理由

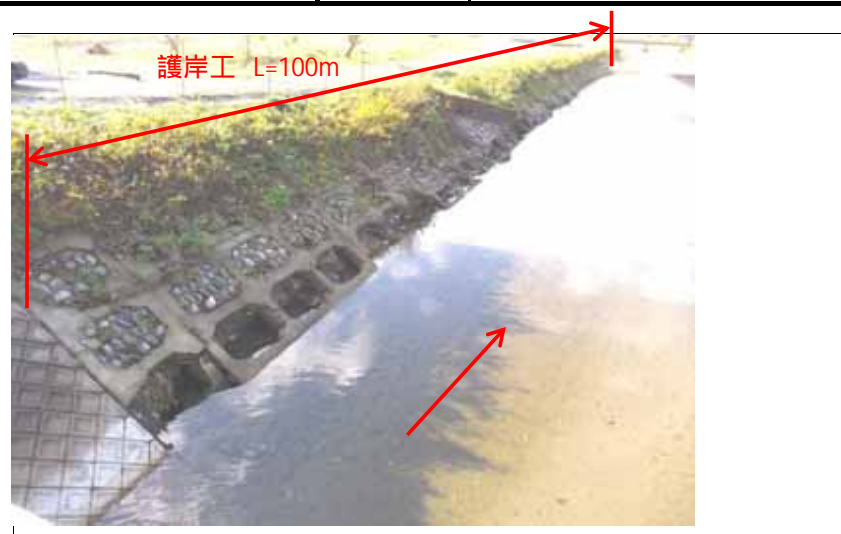
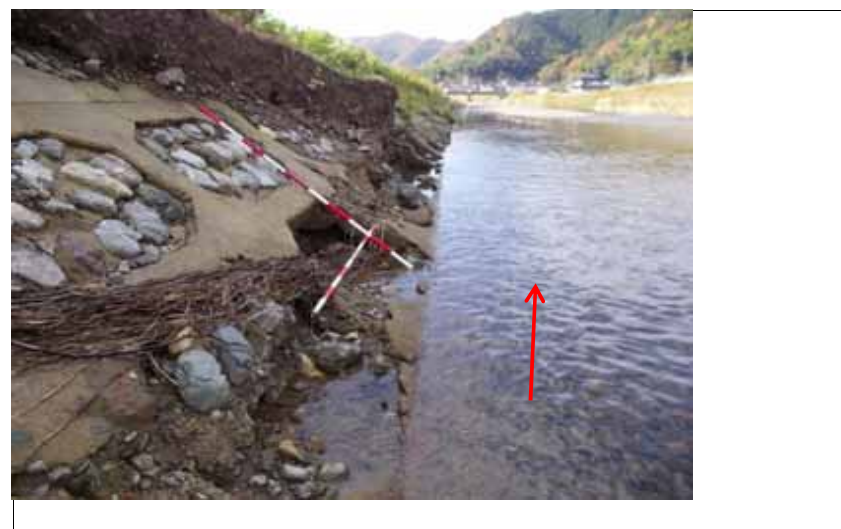
受付番号	27	路河川名	池内川	提案内容	護岸改修	対応案	護岸工
審査番号	東 - 60	箇所名	舞鶴市 別所 地内	現在の 状況	法枠護岸工が破損している	実施できない理由
