## 府民公募型整備事業【安心・安全整備】(府民提案型)

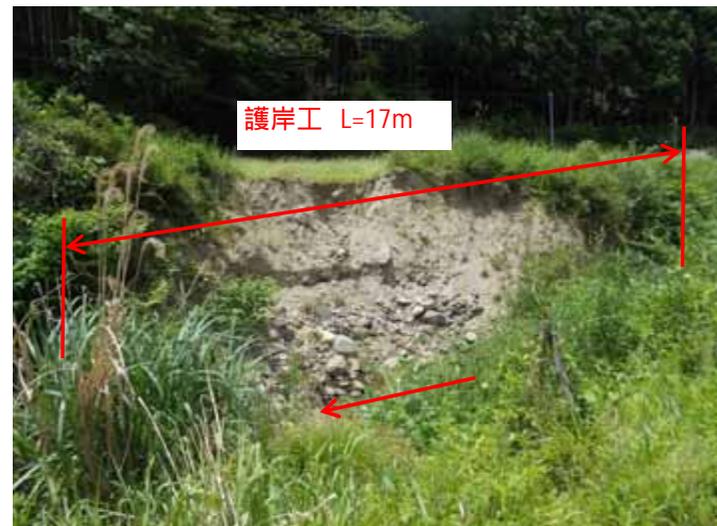
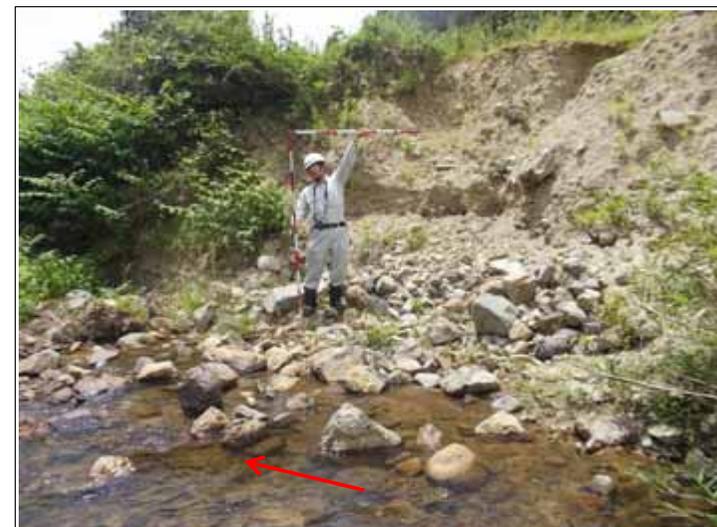
受付番号	31	路河川名	岡田川	提案内容	護岸工による復旧	対応案	護岸工
審査番号	東 - 61	箇所名	舞鶴市 上漆原(長橋) 地内	現在の 状況	堤防法面が浸食により大きく崩れている	実施できない理由

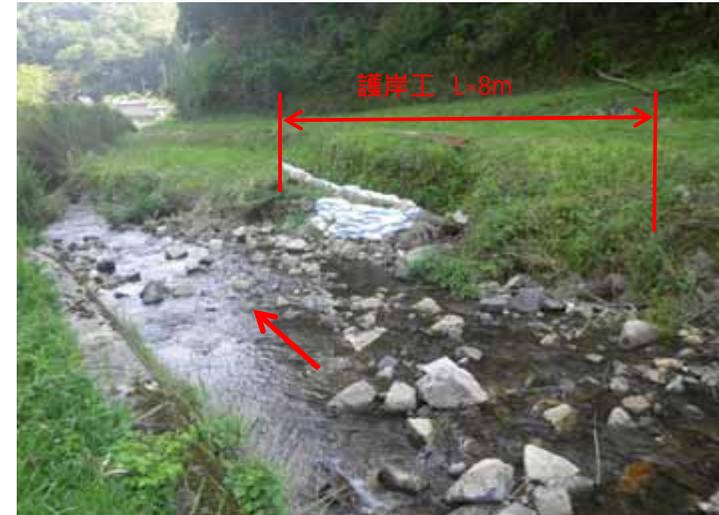
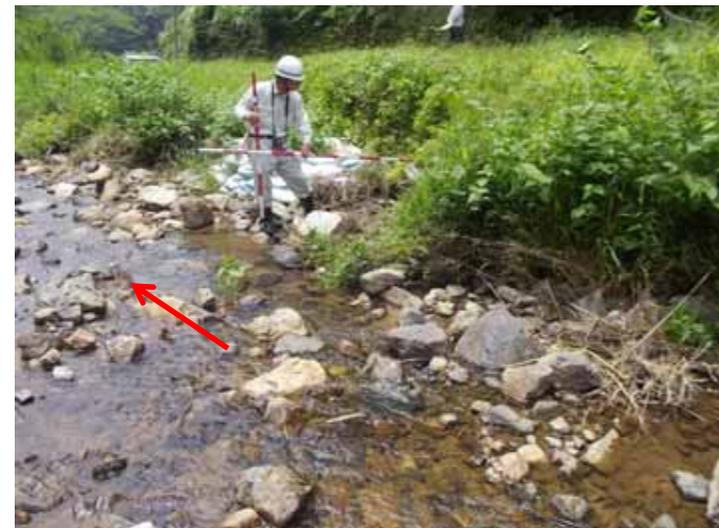
受付番号	32	路河川名	岡田川	提案内容	護岸の設置、河川の浚渫	対応案	護岸工
審査番号	東 - 62	箇所名	舞鶴市 上漆原 地内	現在の 状況	護岸が破損している。 堆積は顕著でない。	実施できな い理由

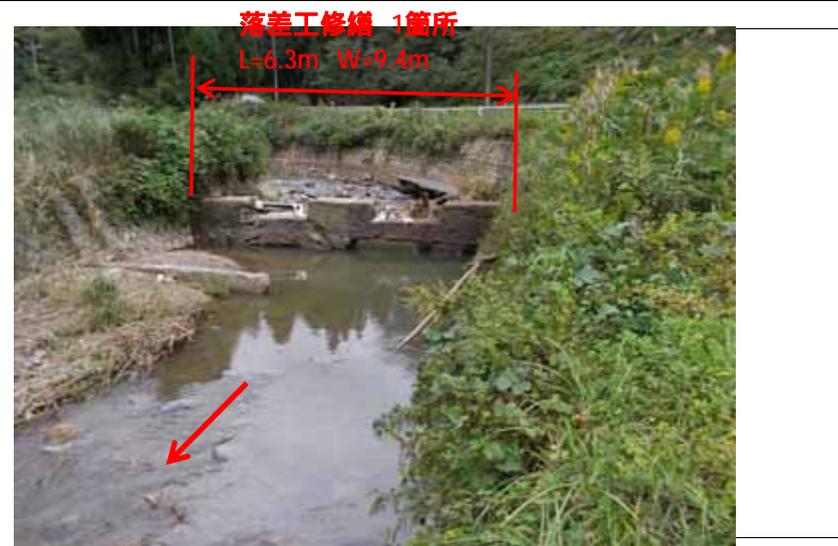
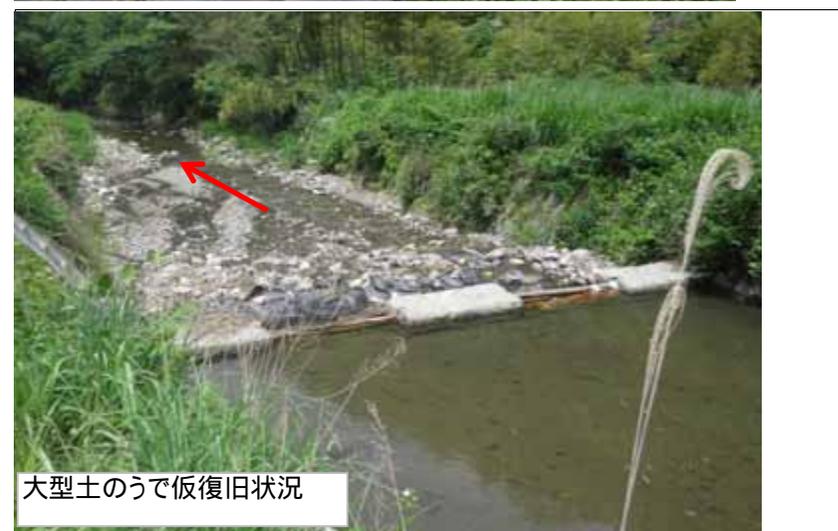
受付番号	34	路河川名	岡田川	提案内容	落差工の修繕	対応案	落差工の修繕
審査番号	東 - 64	箇所名	舞鶴市 漆原(鎌倉～岩尾川地内)	現在の 状況	落差工兼用井堰が決壊、流水が下を抜けている。現在は土のうで仮工事がなされている	実施できない理由

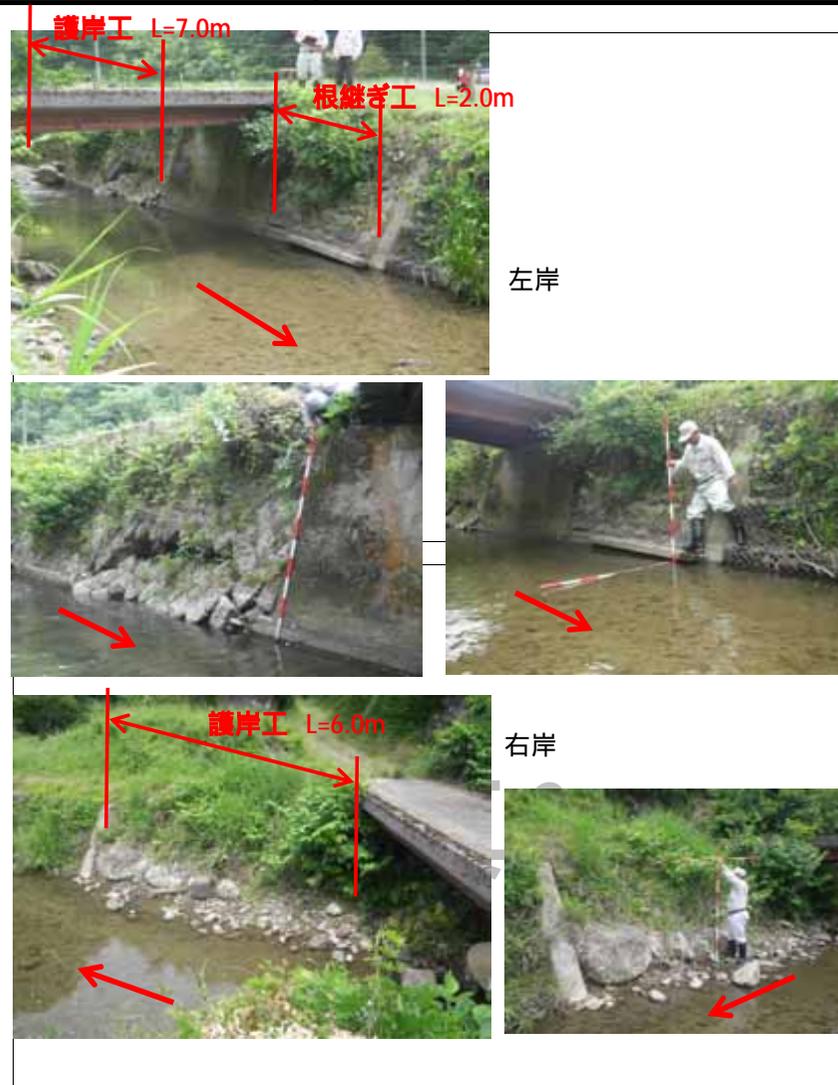
受付番号	35	路河川名	岡田川	提案内容	両岸護岸の復旧	対応案	護岸工及び根継ぎ
審査番号	東 - 65	箇所名	舞鶴市 上漆原(岩尾) 地内	現在の 状況	橋の上下流の護岸が破損及び下流右岸の 石積み基礎部が洗堀されている	実施できな い理由

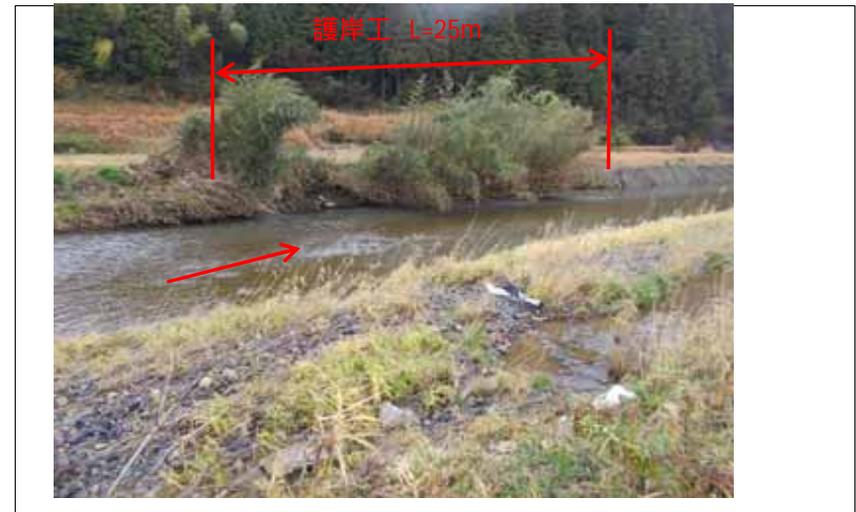
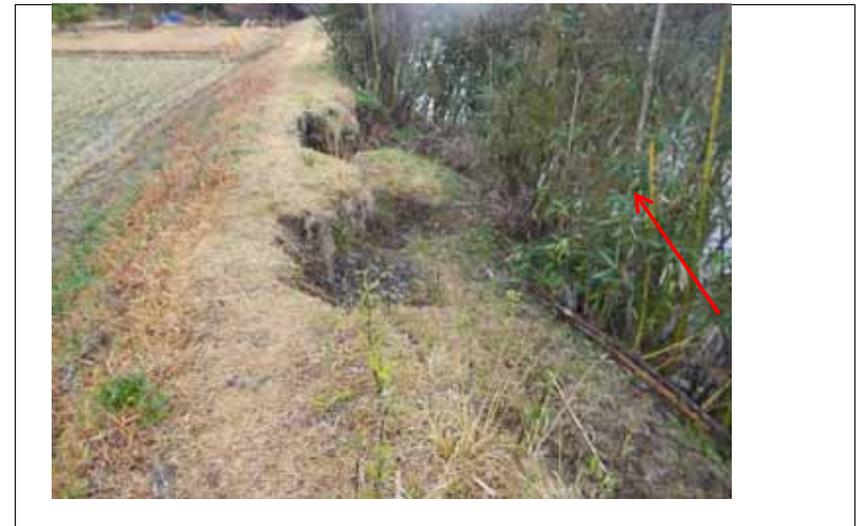
受付番号	43	路河川名	伊佐津川	提案内容	護岸の整備	対応案	護岸工
審査番号	東 - 66	箇所名	舞鶴市 真倉 地内	現在の 状況	じゃかご法面が崩壊している。 応急対応の土砂盛土で復旧している。	実施できな い理由

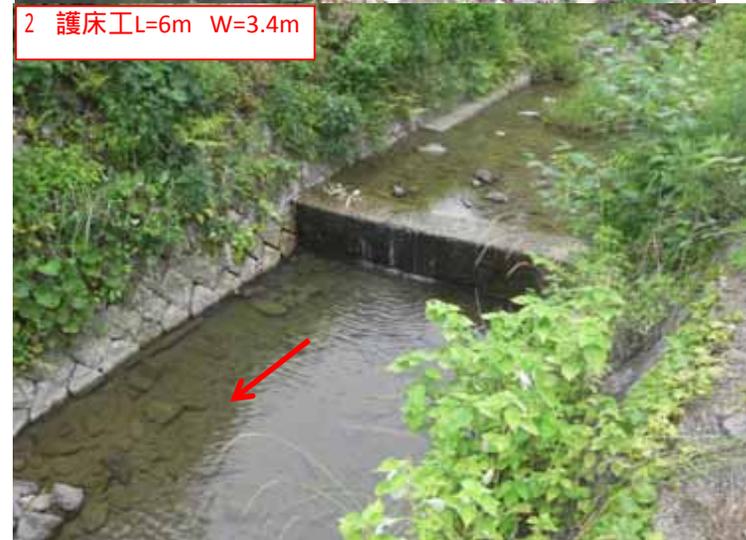
受付番号	51	路河川名	(砂)青井川	提案内容	落差工・護岸・河床整備	対応案	落差工の補修、護岸工・護床工など
審査番号	東 - 67	箇所名	舞鶴市 青井地区 地内	現在の状況	落差工の破損、水叩き部の深掘れ、護岸の破損・基礎部の洗掘がいたるところで見られる。	実施できない理由

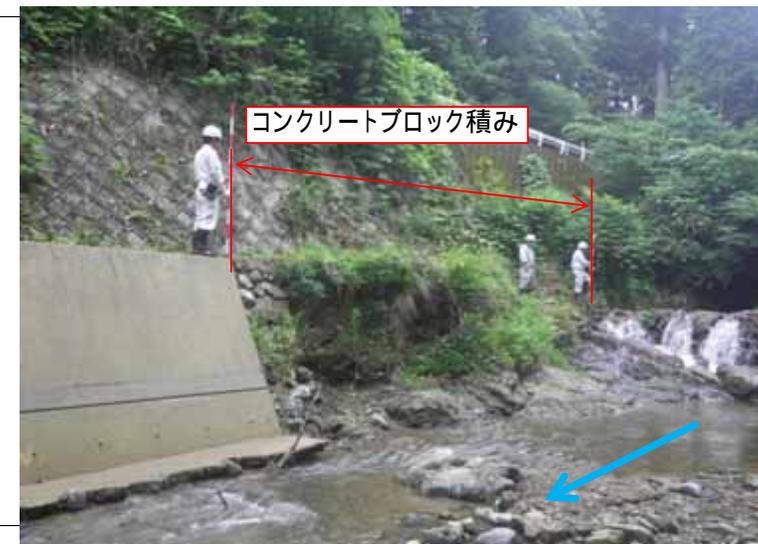
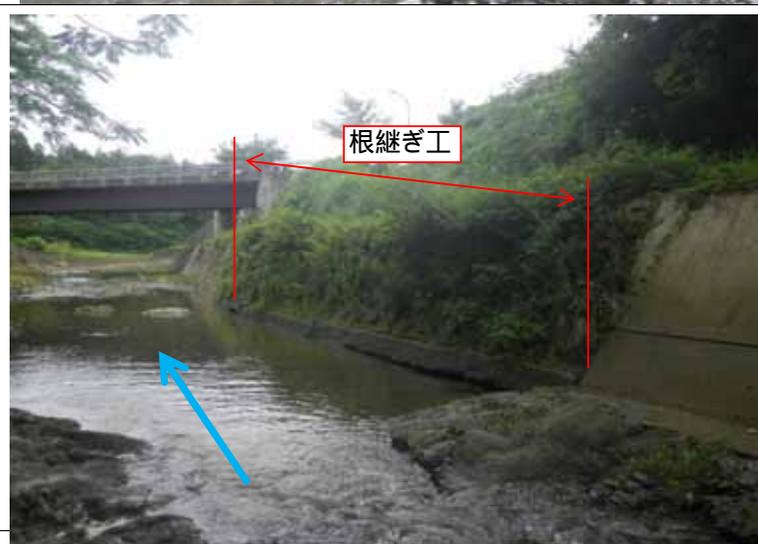
受付番号	59	路河川名	伊佐津川	提案内容	護岸工の整備	対応案	護岸工
審査番号	東 - 69	箇所名	綾部市 於与岐町 地内	現在の 状況	護岸が崩壊している	実施できない理由

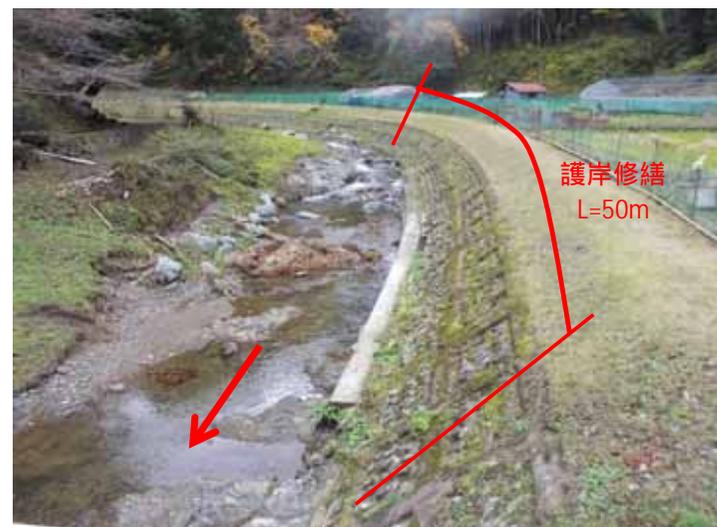
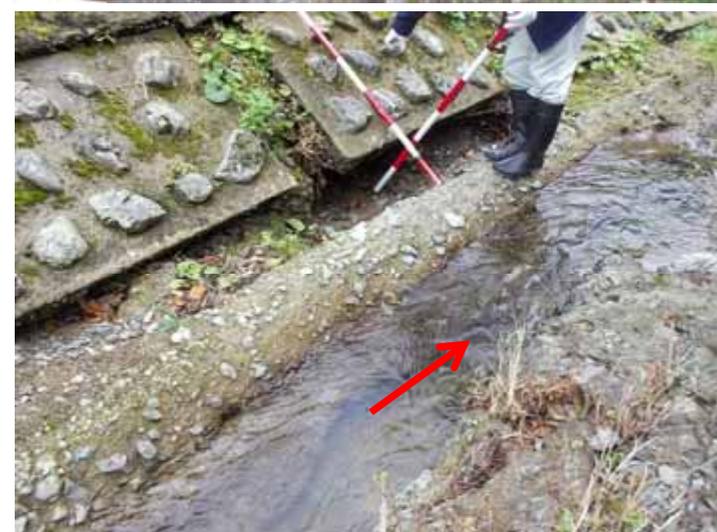
受付番号	60	路河川名	池内川	提案内容	護岸改修	対応案	間詰めコンクリート
審査番号	東 - 70	箇所名	舞鶴市 字岸谷 地内	現在の 状況	植石コンクリートが損傷している。 基礎コンクリート底部が洗掘されている	実施できな い理由

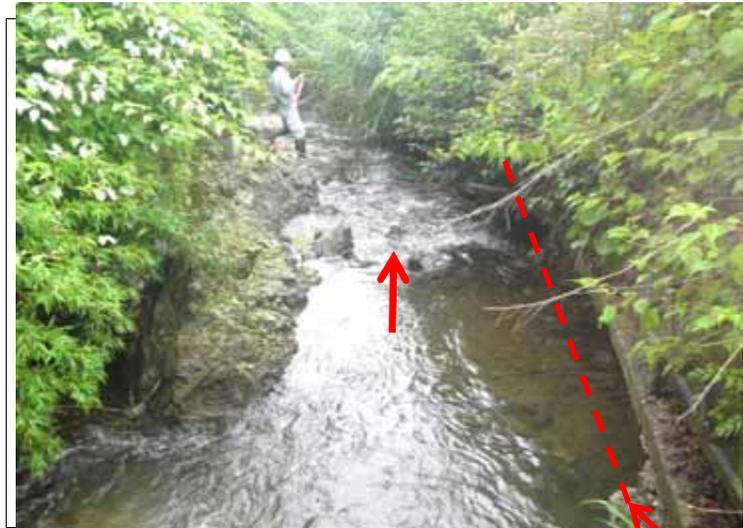
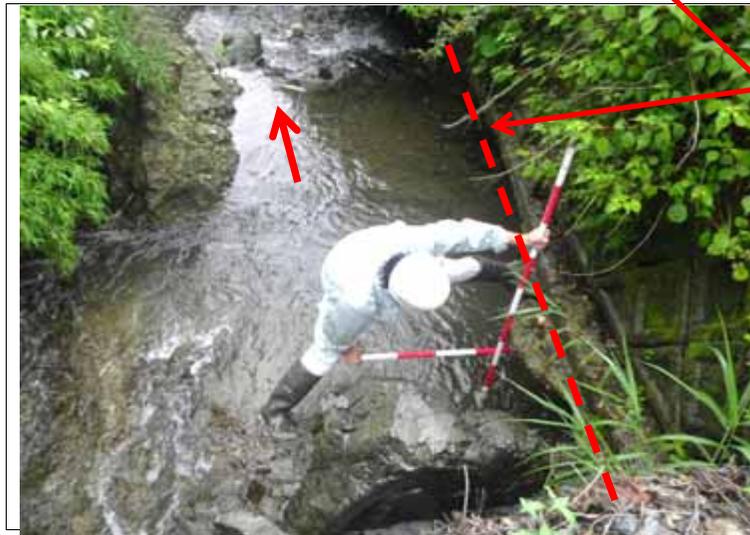
受付番号	66	路河川名	畑口川(砂防)	提案内容	河床低下対策	対応案	護岸工、護床工
審査番号	東 - 71	箇所名	綾部市 五泉町柳田 地内	現在の 状況	河床土砂が流失し護岸が不安定	実施できない理由

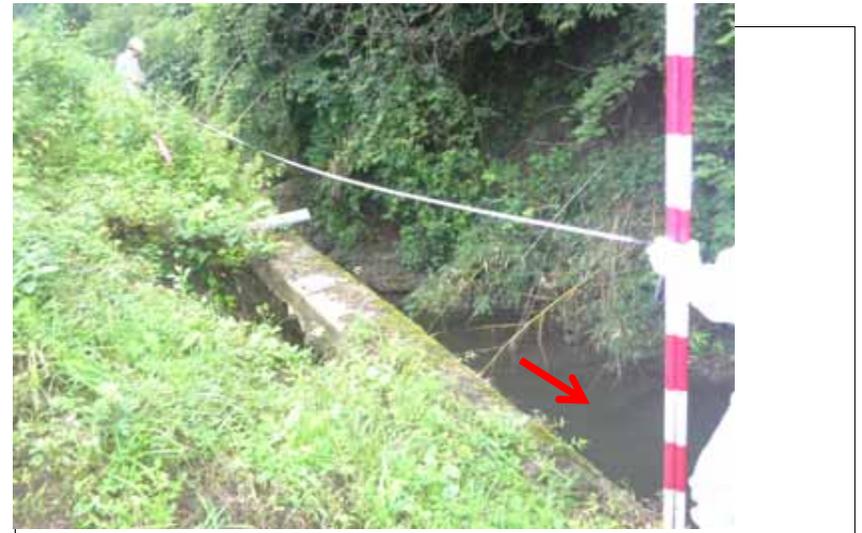
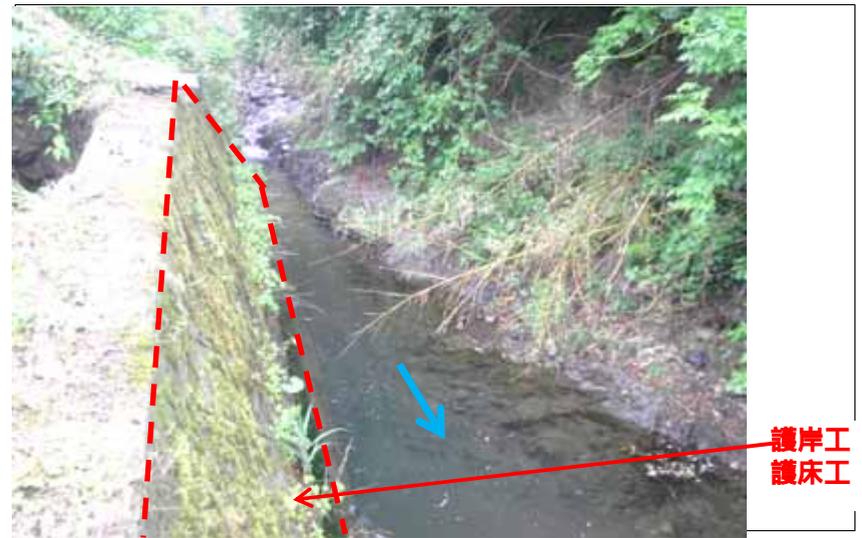
受付番号	67	路河川名	畑口川(砂防)	提案内容	河床低下による護岸対策	対応案	護岸工、護床工
審査番号	東 - 72	箇所名	綾部市 五泉町柳田 地内	現在の 状況	河床土砂が流失し護岸が不安定 立入防止措置済み	実施できな い理由

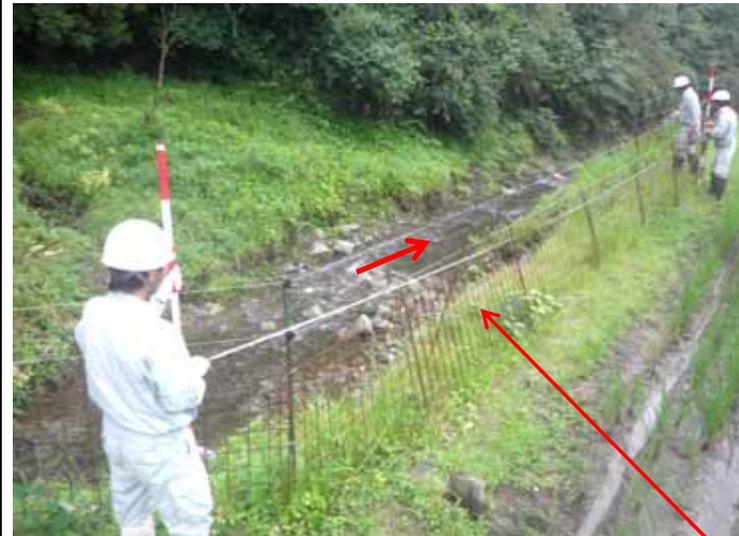
受付番号	68	路河川名	畑口川(砂防)	提案内容	護岸設置	対応案	護岸工
審査番号	東 - 73	箇所名	綾部市 五泉町柳田 地内	現在の 状況	石積護岸の崩壊	実施できない理由

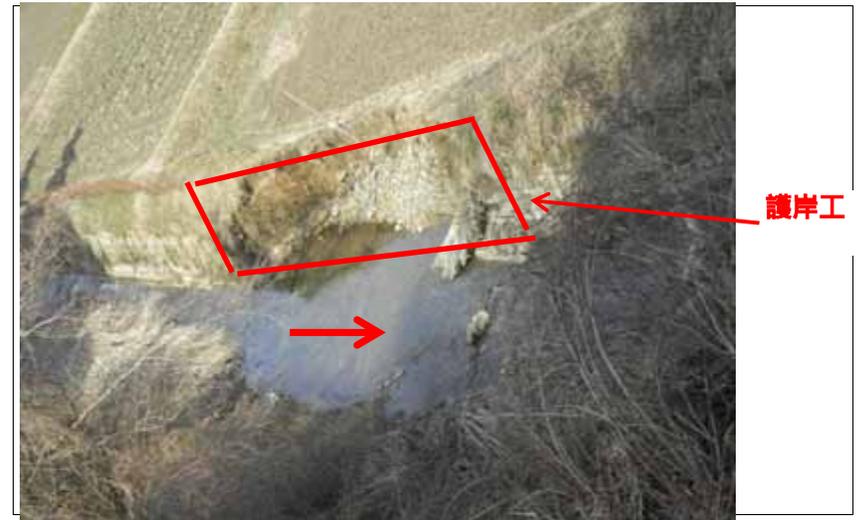
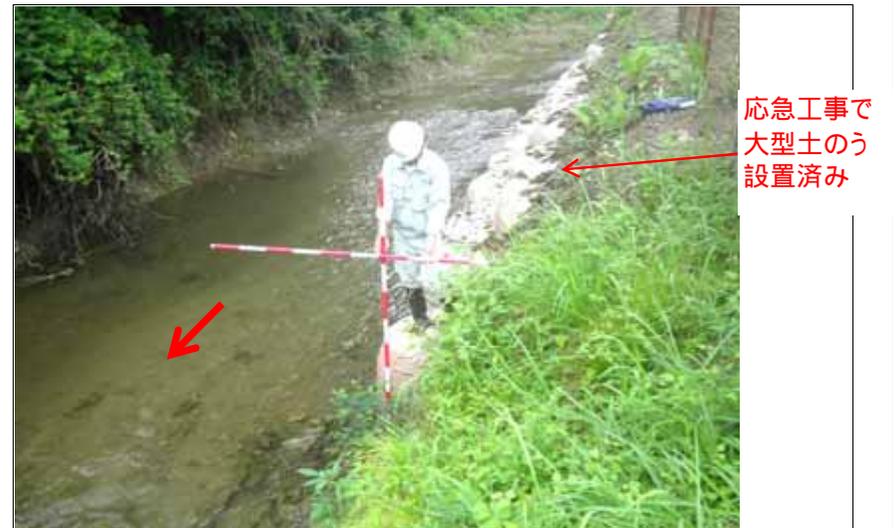
受付番号	69	路河川名	畑口川(砂防)	提案内容	護岸の復旧	対応案	護岸工
審査番号	東 - 74	箇所名	綾部市 五泉町橋谷 地内	現在の 状況	石積護岸の崩壊	実施できない理由

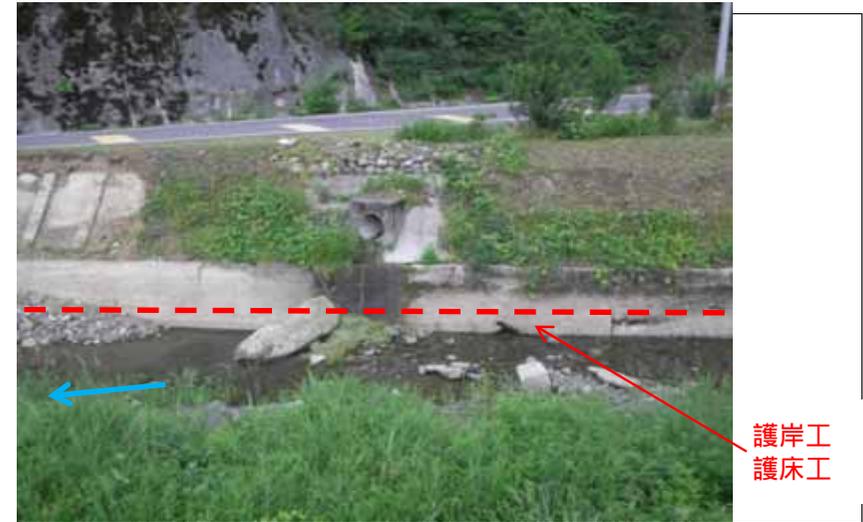
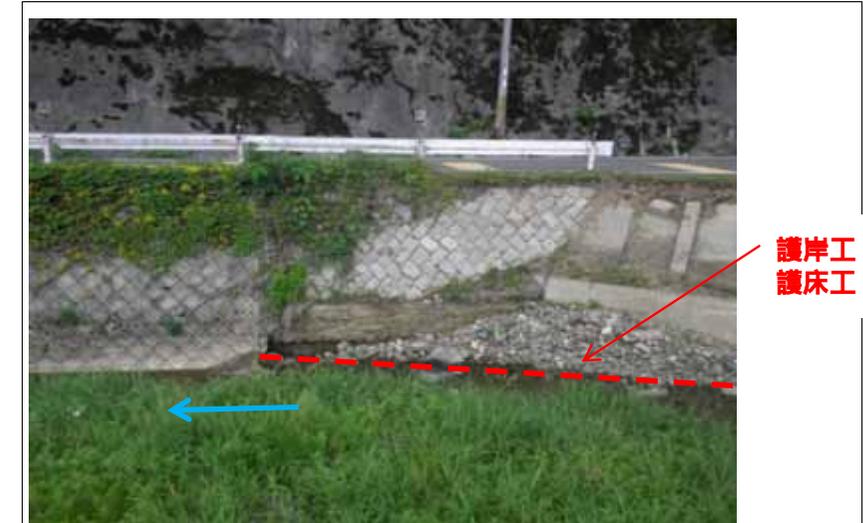
受付番号	71	路河川名	畑口川(砂防)	提案内容	河床低下による護岸整備	対応案	護岸工、護床工
審査番号	東 - 75	箇所名	綾部市 五泉町田中 地内	現在の 状況	根入不足による護岸の不安定	実施できない理由

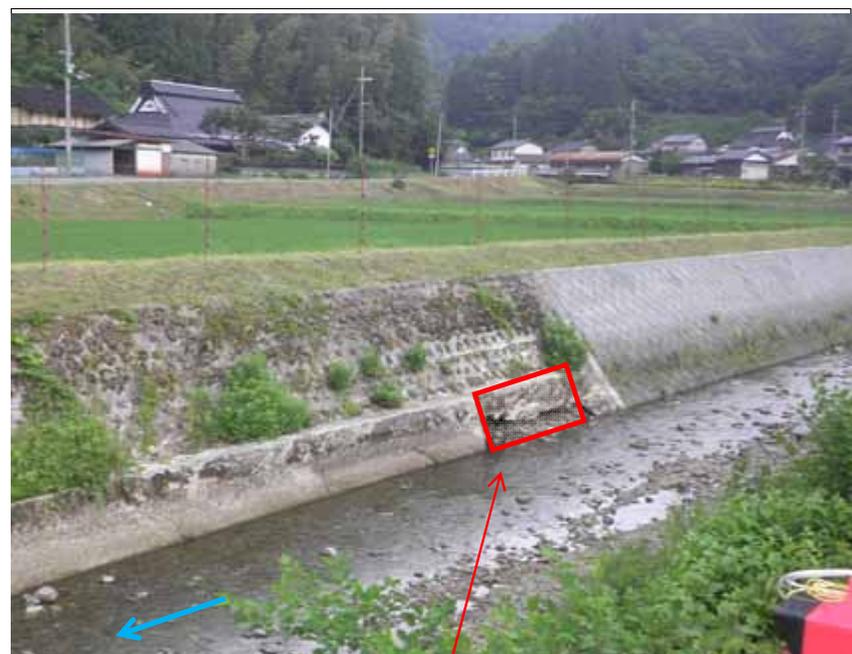
受付番号	72	路河川名	畑口川(砂防)	提案内容	河床低下による護岸整備	対応案	護岸工
審査番号	東 - 76	箇所名	綾部市 五泉町田中 地内	現在の 状況	根入不足による護岸の不安定	実施できな い理由

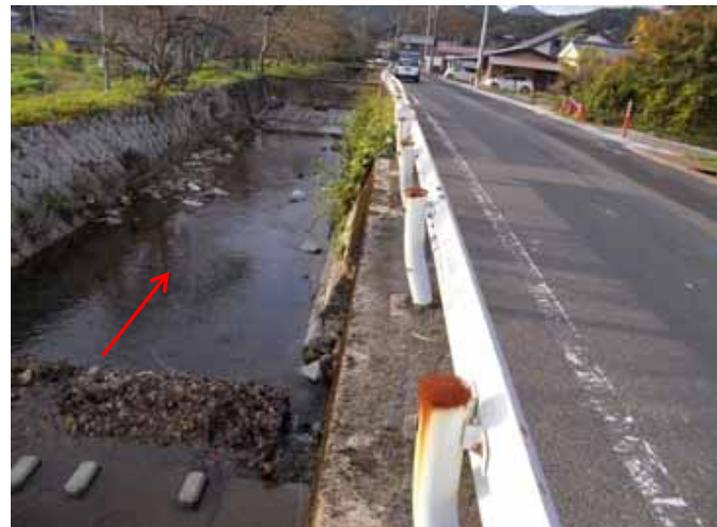
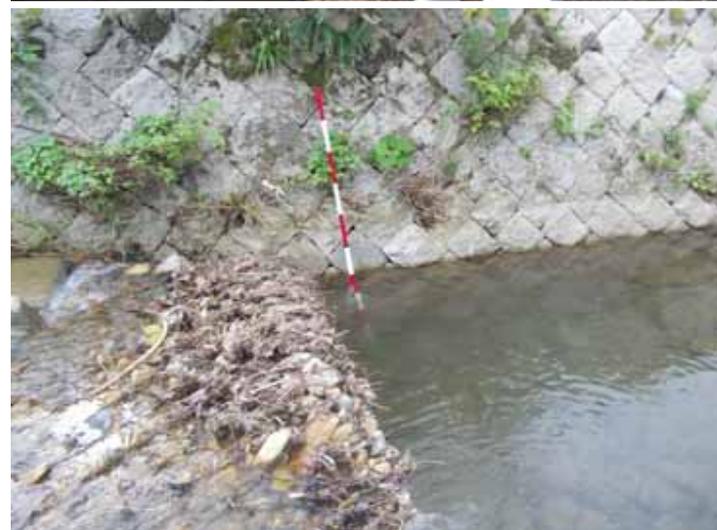
受付番号	86	路河川名	鹿原川	提案内容	洗堀防止	対応案	護床工
審査番号	東 - 78	箇所名	舞鶴市 鹿原地内	現在の 状況	既設護床工下流部が洗堀されている	実施できない理由

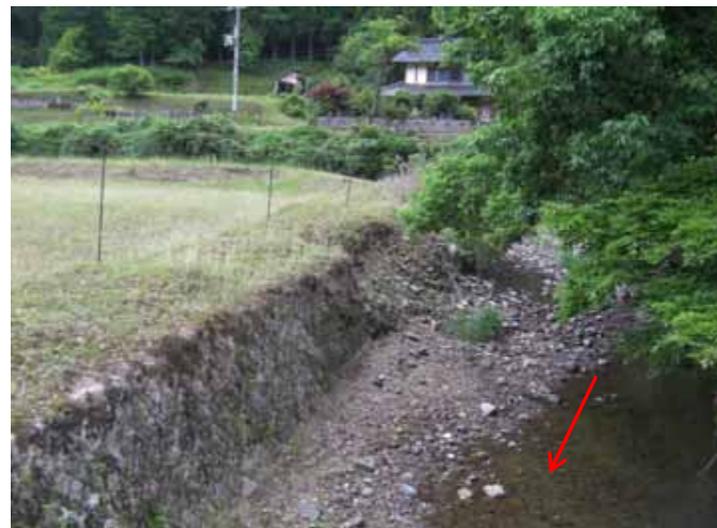
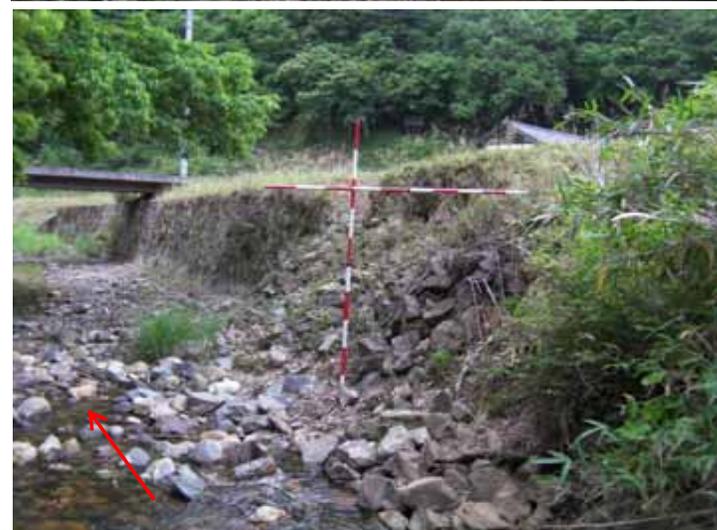
受付番号	92	路河川名	滝川	提案内容	護岸の修繕	対応案	護岸工
審査番号	東 - 79	箇所名	舞鶴市 字地頭(小俣) 地内	現在の 状況	じゃかご鉄線が腐食し法面が崩壊している。	実施できない理由

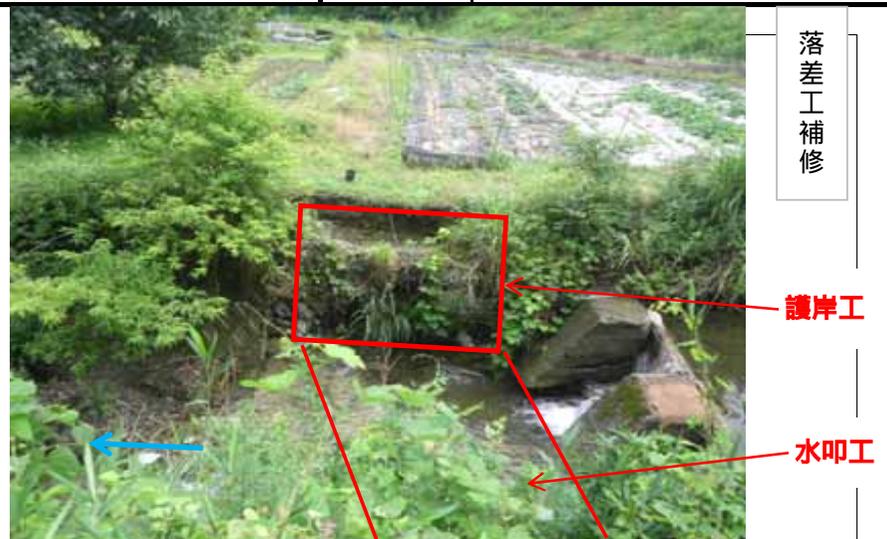
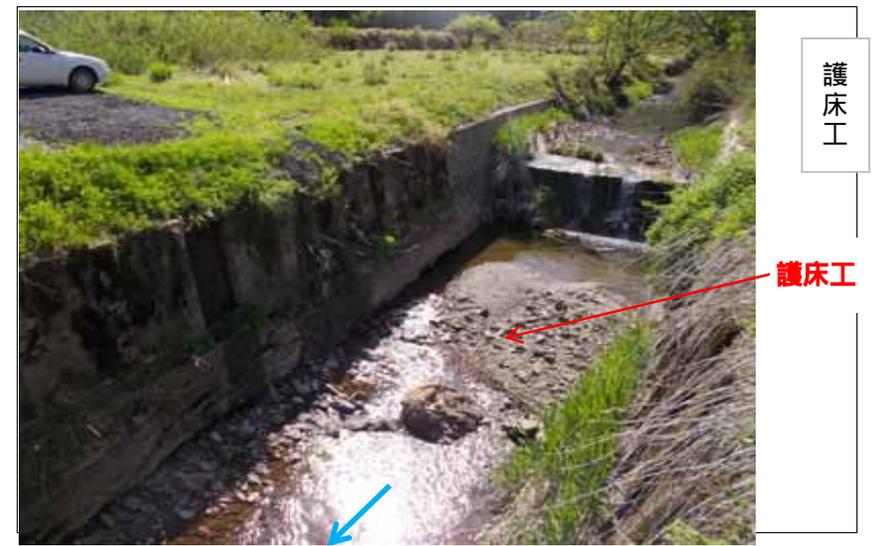
受付番号	97	路河川名	木住川	提案内容	落差工及び護岸補修	対応案	護岸工、水叩補修、護床工
審査番号	東 - 80	箇所名	綾部市 五津合町 地内	現在の 状況	落差工が損傷し護岸も洗掘	実施できない理由
