# 府民公募型安心・安全整備事業( 府民提案型 )

受 付 番 号	36	写 真	
審 査 番 号	港-1	  <p style="text-align: center;">外 観</p>	
路 線 ・ 河 川 名 等	重要港湾舞鶴港 港湾施設(第2ふ頭内トイレ)		
所 在 地	マイツルシ アザマツカゲ チ ナイ 舞鶴市字松陰 地内	  <p style="text-align: center;">20cmの段差</p>	
提 案 内 容	洋式便器の設置及び車いす利用者や乳幼児を連れた人等が誰でも使える多目的スペースをもち、外観も海の玄関口にふさわしいきれいなトイレに改修してほしい。		
現 在 の 状 況	現在設置されているトイレは平成7年に設置されたが、20年近く経過し部材等に部分的な腐食が進行しており、構造と外観の補修が必要な状況となっている。一方、利用面についても、近年の外航クルーズ船の受け入れ等により、外国人や国内旅行者、その家族等の一般利用客の利用が増加している。しかしながら、トイレへのアプローチがバリアフリー化されておらず、高齢者や車いすでの利用が困難で危険な状態である。また、和式トイレのため、外国人や高齢者等の利用が困難な状態となっている。	  <p style="text-align: center;">壁面から遊離石灰</p>	
対 応 案 及 び 実 施 不 可 の 場 合 の 理 由	トイレ整備 1箇所(バリアフリー化と洋式トイレ化) ※便器数は現状のままとする (男子:和式1箇所、小便器2箇所、女子:和式2箇所)		
位 置 図	 	  <p style="text-align: center;">仕切り壁の老朽化状況</p>	
備 考

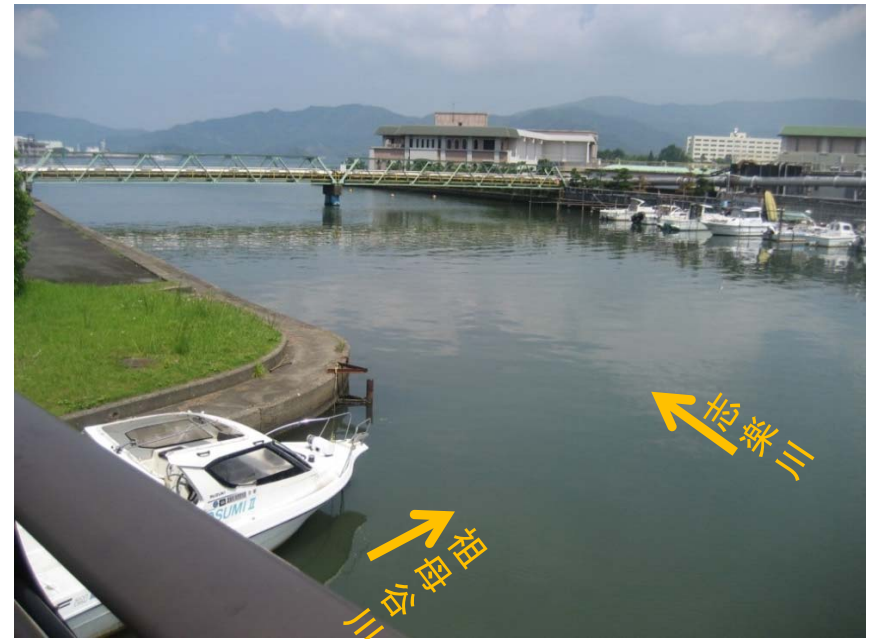
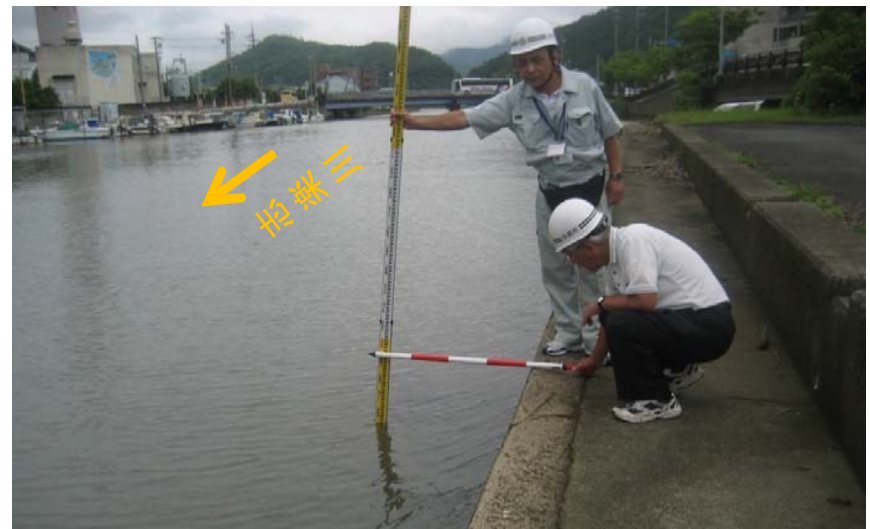
受付番号	135
審査番号	港-6
路線・河川名等	重要港湾舞鶴港 港湾施設(祖母谷川、志楽川合流河口部)
所在地	マイヅルシ ジ ミヨシチ テ ナイ 舞鶴市字溝尻 地内
提案内容	祖母谷川に土砂が堆積する原因は長年にわたって河口に土砂が堆積し河川を閉塞したためと思われる。河口付近に堆積した土砂をしゅん濇してほしい。
現在の状況	提案箇所の祖母谷川の河口では、志楽川の水勢の影響を受け、祖母谷川の流速減により土砂が堆積傾向にある。このため、志楽川と比して祖母谷川河口付近の河床が高くなっており、河川を閉塞している状況。そのため、降雨等の流れを妨げ、河川環境が悪化している。
対応案及び実施不可の場合の理由	しゅん濇工 V=5m × 45m × 平均0.9m=202m <sup>3</sup>
位置図	
備考

船舶航行(5t未満)に必要な水深:140cm

現況水深:50cm

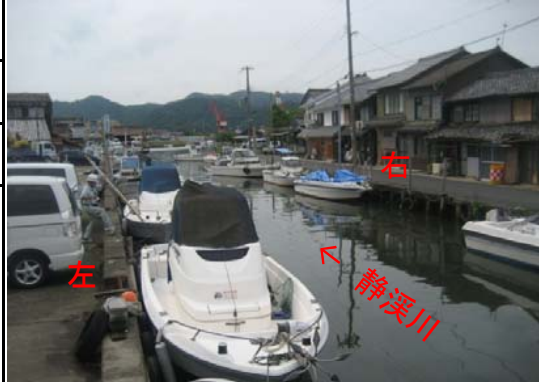
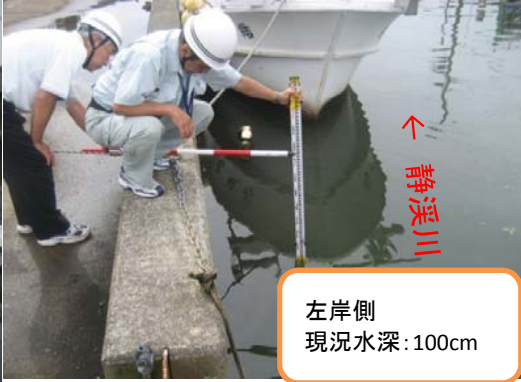
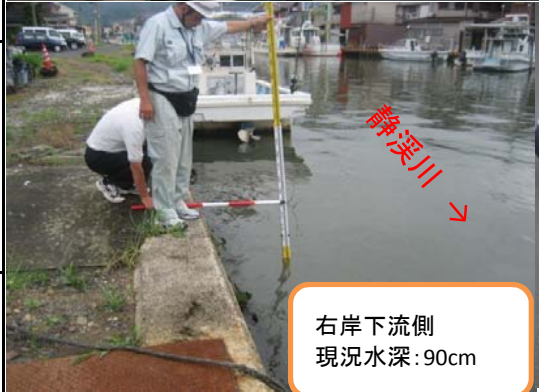
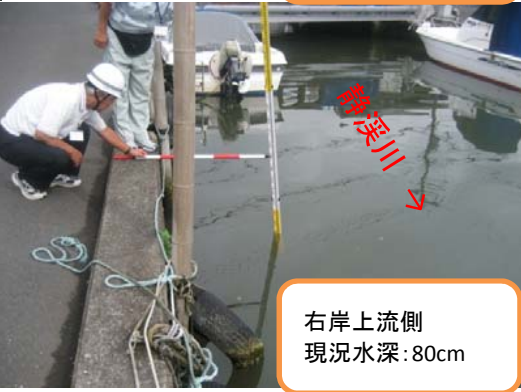
受付番号	260	写 真	
審査番号	港-9		
路線・河川名等	重要港湾舞鶴港 港湾施設(静溪川[システムガワ]河口部)

<div data-bbox="1870 470 2116 582" style="border: 1px solid orange; padding: 5px;">                 左岸側 現況水深: 100cm             </div>	
所在地	マイヅルシ アザウオヤ チ ナイ 舞鶴市字魚屋 地内		
提案内容	経年により堆積したヘドロ等によって水深が浅くなっている。また、堆積したヘドロによって悪臭を放たれており、周辺の住環境に悪影響を及ぼしているため、しゅん濇してほしい。

<div data-bbox="1355 869 1590 973" style="border: 1px solid orange; padding: 5px;">                 右岸下流側 現況水深: 90cm             </div> <div data-bbox="1870 869 2116 973" style="border: 1px solid orange; padding: 5px;">                 右岸上流側 現況水深: 80cm             </div> <div data-bbox="1870 989 2116 1101" style="border: 1px solid orange; padding: 5px; text-align: center;">                 全景             </div>	
現在の状況	河口にヘドロが堆積している。現地を確認したところ水深1.0m程度であった。また、現地には船舶が密に係留しており、効率的な作業のために船舶の移動が必要であるが、移動先の確保ができない状況である。		
対応案及び実施不可の場合の理由	しゅん濇工 100m×30m×平均0.5m=1,500m <sup>3</sup>  但し、現在、係留船の移転先地整備中であり、移転が完了する後年度に実施予定

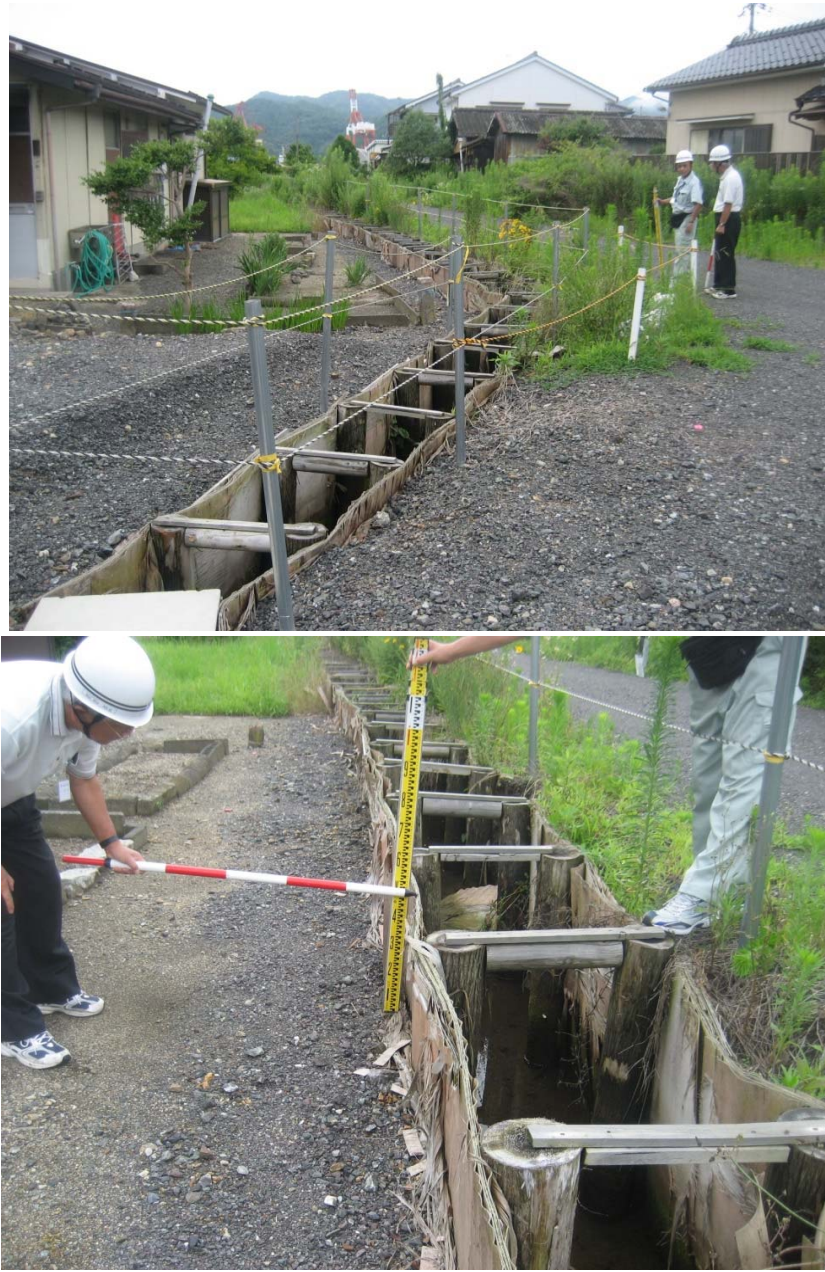
受 付 番 号	349	写 真
府民公募型公共事業港湾事務所	港-11

路線・河川名等	重要港湾舞鶴港 港湾施設(臨港道路 和田下福井線)	
所 在 地	マイヅルシアザウオヤ <small>チ ナイ</small> 舞鶴市字魚屋 地内	
提 案 内 容	臨港道路の整備に伴って、道路排水の側溝が高くなり道路周辺地域の排水が困難となるため、別の側溝等を設置して、地域内の排水を確保してほしい。	
現 在 の 状 況	提案区間については、将来計画と同じ断面、高さで道路排水施設が暫定で整備されているが、宅内の地盤高が側溝より低いため、宅内排水が側溝へ流ることができない状態となっている。そのため、異常降雨時には宅内の排水不良による浸水が懸念される。	
対応案及び実施不可の場合の理由	他事業の計画範囲であり、他事業で実施	
位 置 図
