# 府民公募型整備事業【安心・安全整備】(府民提案型)

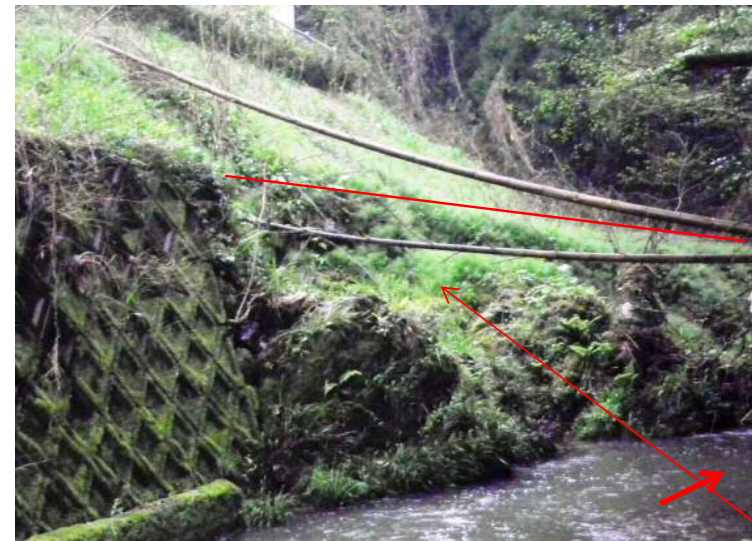
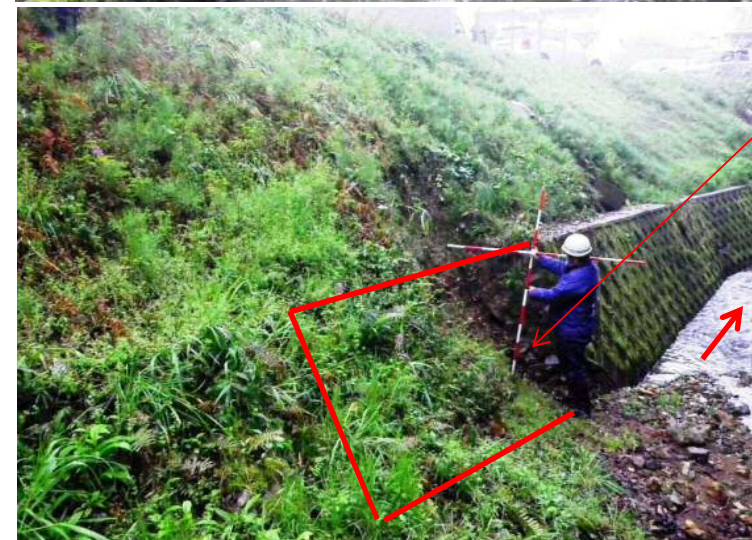
受付番号	25	路河川名	田野川	提案内容	護岸新設	対応案	護岸工
審査番号	東 - 101	箇所名	綾部市 上野町下池田 地内	現在の 状況	土羽護岸の崩壊	実施できない理由

護岸工

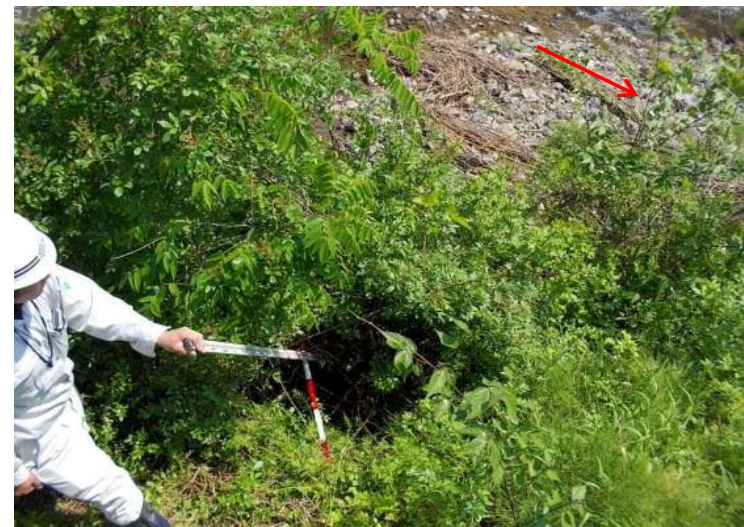
受付番号	29	路河川名	岡田川	提案内容	護岸擁壁の修繕と河床洗堀対策	対応案	根継工及び護床工
審査番号	東 - 102	箇所名	舞鶴市 下漆原 地内	現在の 状況	護岸擁壁裏が吸い出しを受け、空洞になっている。また護岸前面が大きく洗堀されている。	実施できない理由

根継工・護床工 L=6m

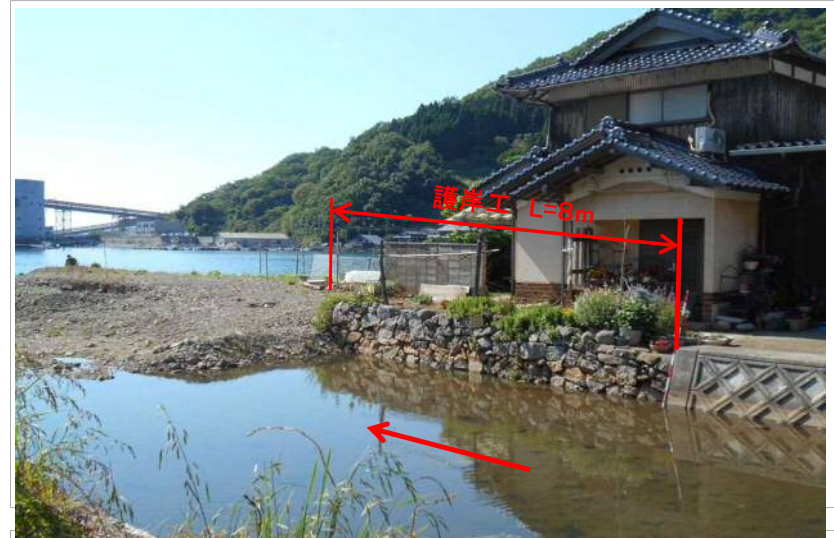
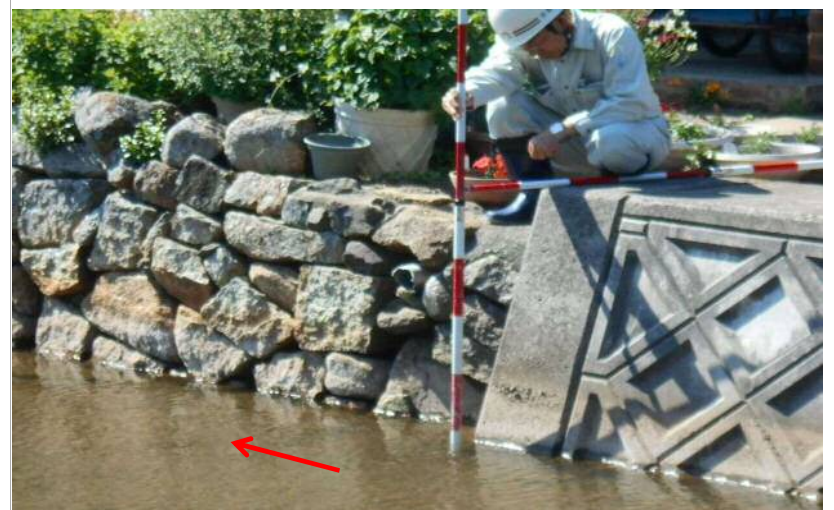
受付番号	36	路河川名	大丹生川	提案内容	河口堆積土浚渫と河川護岸の整備	対応案	護岸工
審査番号	東 - 104	箇所名	舞鶴市 大丹生 地内	現在の 状況	空積みの護岸が一部あるが崩壊の危険がある。 また、河口に土砂が堆積している	実施できない理由	浚渫効果が認められない(河口の浚渫は H26年10月に実施したが、荒波ですぐ堆積)

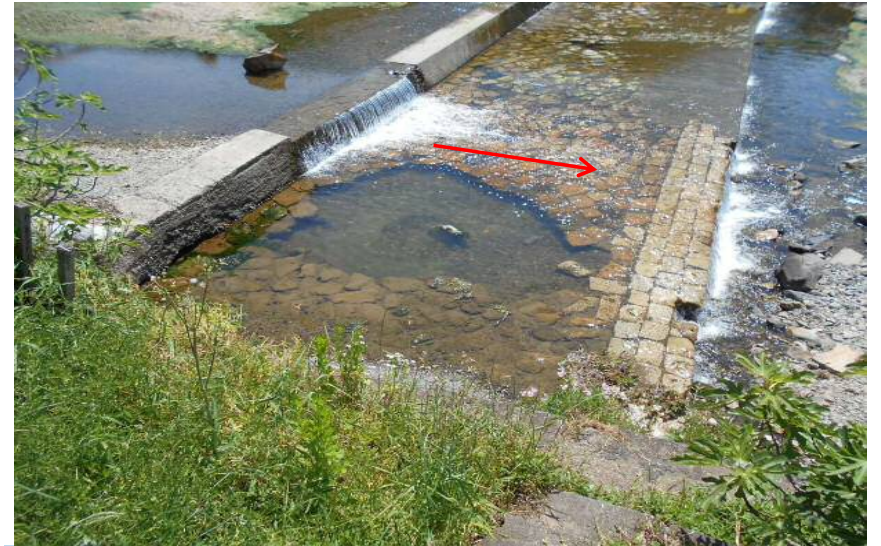
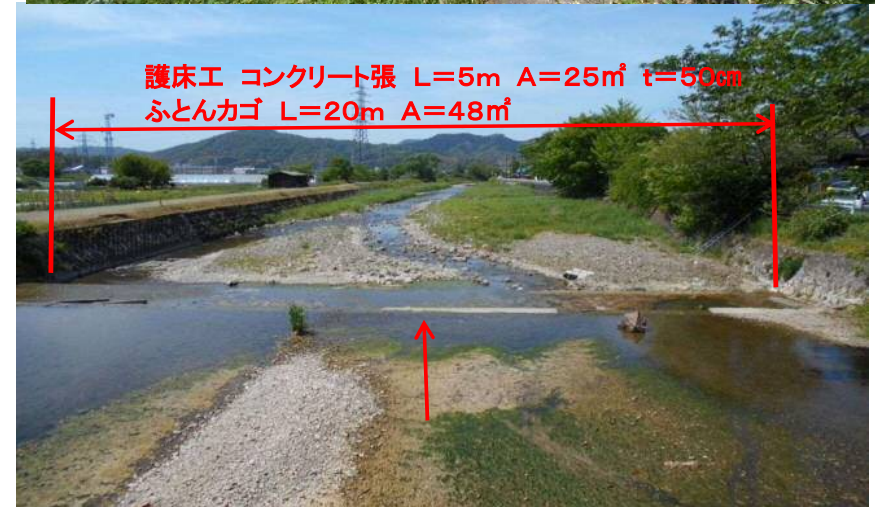
受付番号	40	路河川名	池内川	提案内容	護床損傷部の護床整備	対応案	水叩コンクリート補修及び護床工
審査番号	東 - 105	箇所名	舞鶴市 今田 地内	現在の 状況	水叩部が破損しており、落差工崩落の危険がある。	実施できない理由

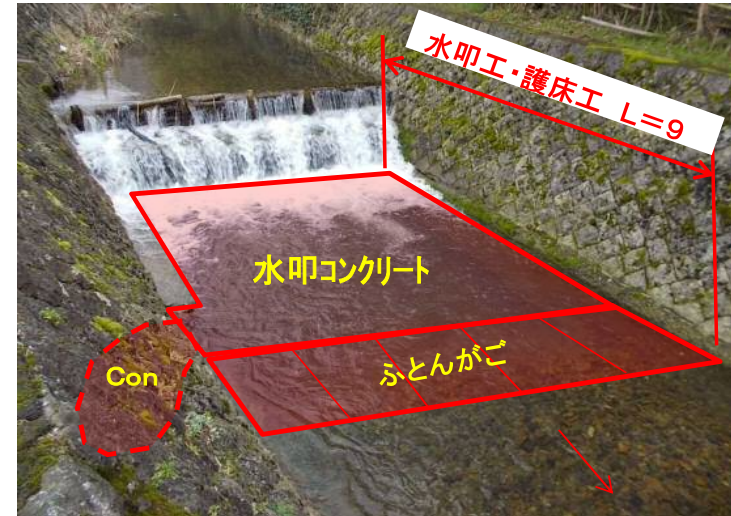
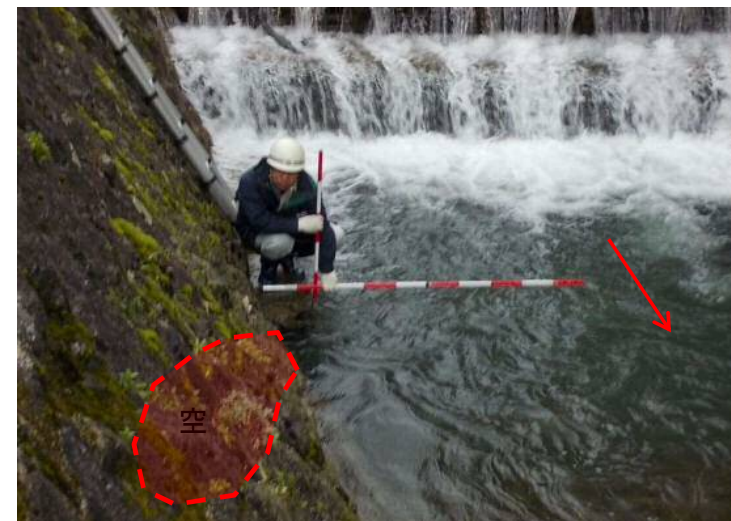
受付番号	41	路河川名	青谷川	提案内容	護床工の設置	対応案	水叩コンクリート・護床工
審査番号	東 - 106	箇所名	舞鶴市 今田 地内	現在の 状況	落差工の下流・水叩部が大きく沈下・床掘し ており、護岸基礎部が浮いた状況となっ ており、一部では石積が破損・空洞となっ ている	実施できな い理由

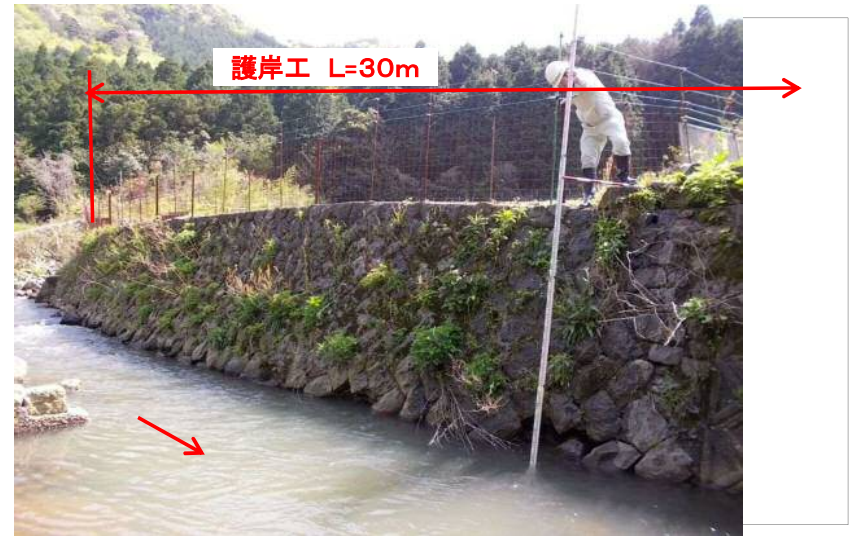
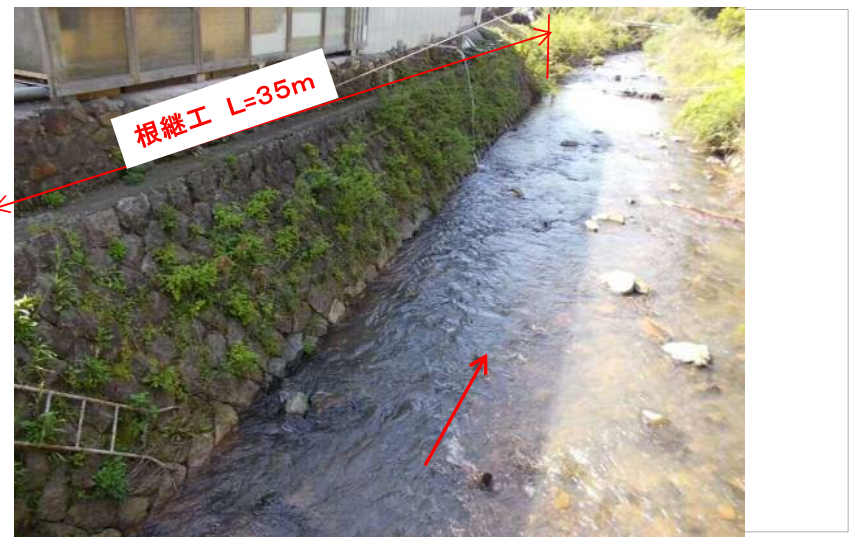
受付番号	43	路河川名	野原川	提案内容	根継工	対応案	護岸工及び根継工
審査番号	東 - 107	箇所名	舞鶴市 野原 地内	現在の 状況	石積護岸の根元が洗堀され、出水により増 破・崩落が懸念される	実施できな い理由

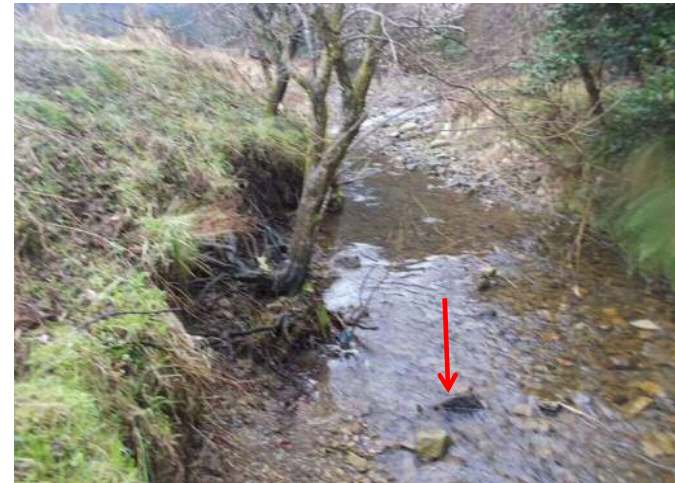
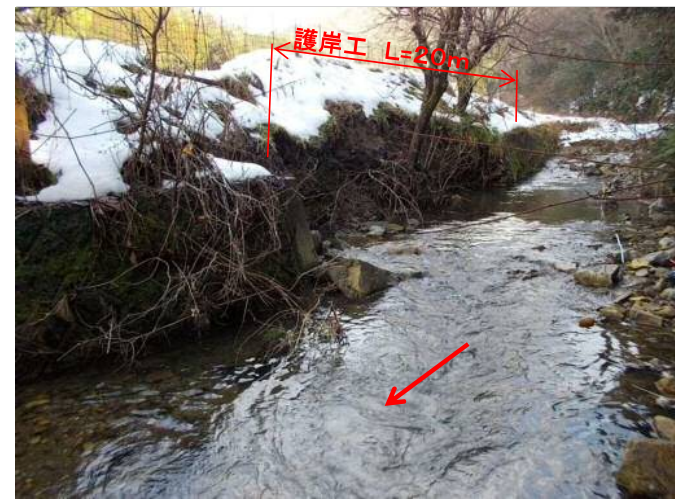
受付番号	44	路河川名	河辺川	提案内容	護岸改修	対応案	護岸工
審査番号	東 - 108	箇所名	舞鶴市 栢尾 地内	現在の 状況	自然護岸法面が浸蝕され、大きく崩ら れている。	実施できな い理由

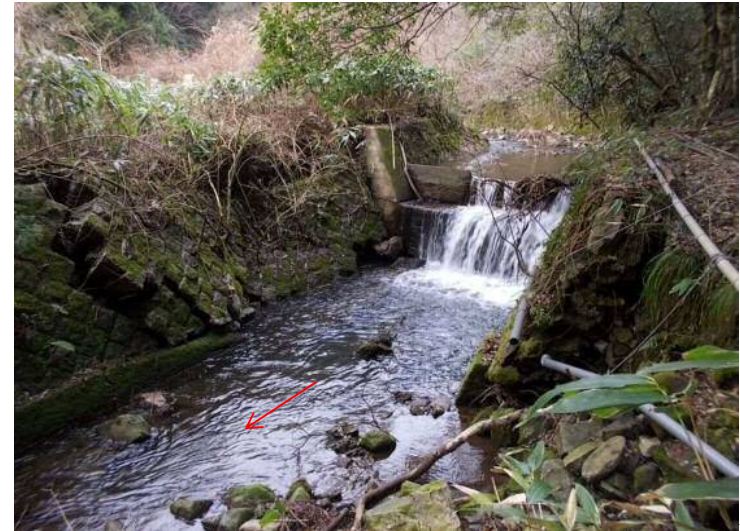
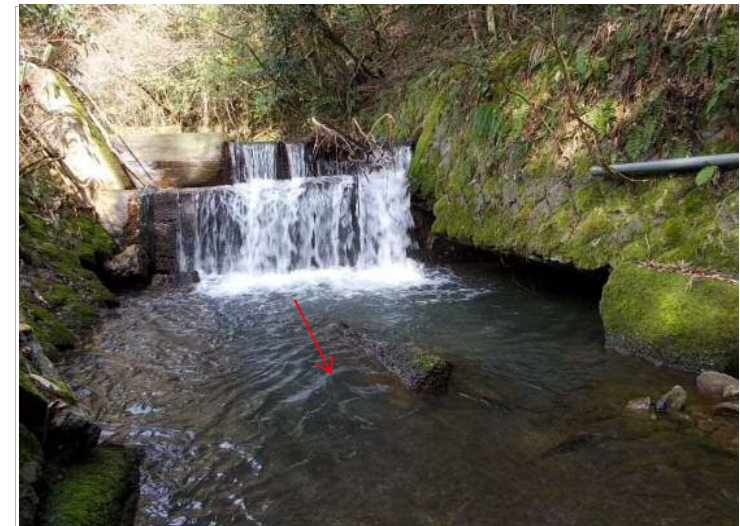
受付番号	45	路河川名	河辺川	提案内容	護岸の改修	対応案	護岸工・水叩工
審査番号	東 - 109	箇所名	舞鶴市 栃尾 地内	現在の 状況	右岸については護岸が破損しており、左岸は護岸基礎部が洗堀され、崩落する危険がある。	実施できない理由

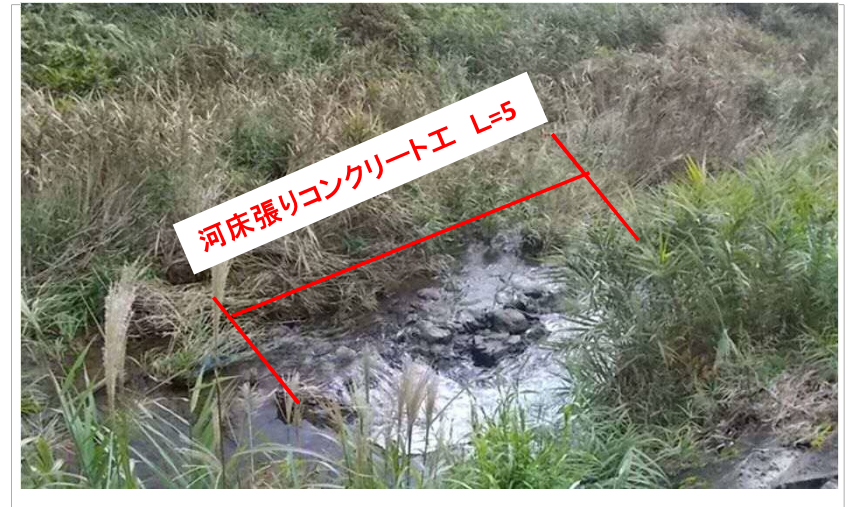
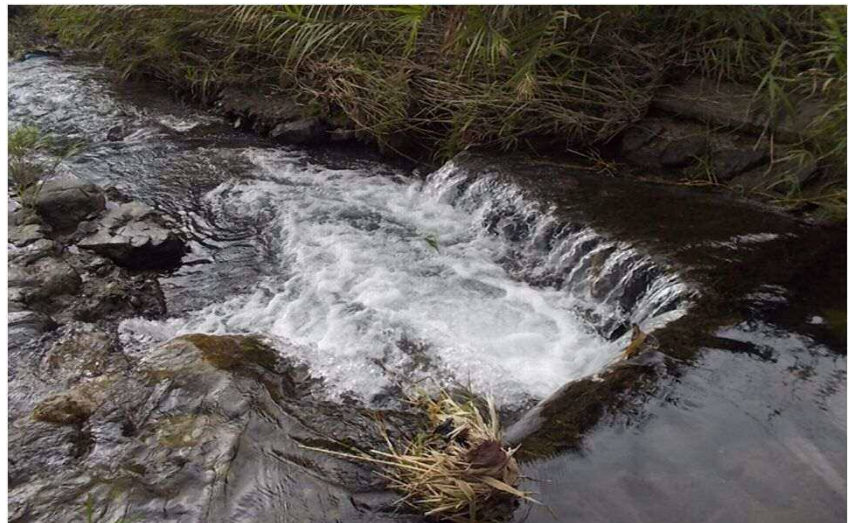
受付番号	46	路河川名	与保呂川	提案内容	護床工修繕	対応案	河床張りコンクリート工
審査番号	東 - 110	箇所名	舞鶴市 字与保呂 地内	現在の 状況	河床張りコンクリートが破損しており、 洗掘を受けている。	実施できな い理由

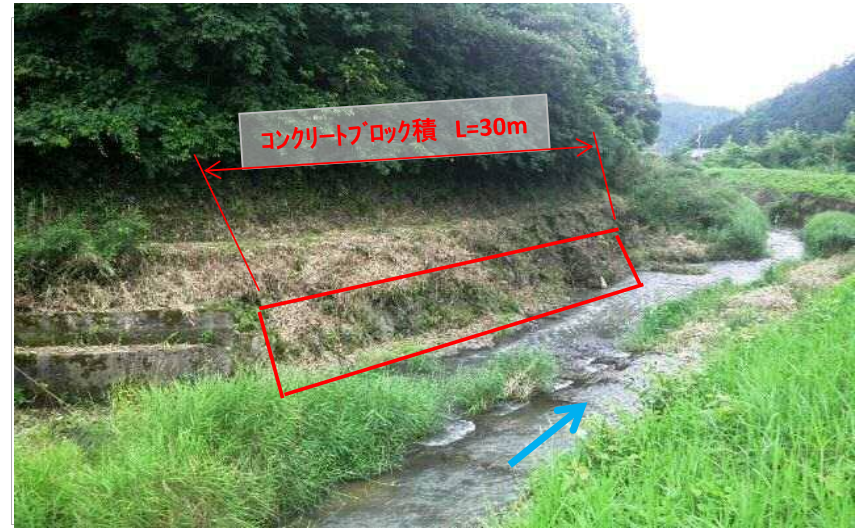
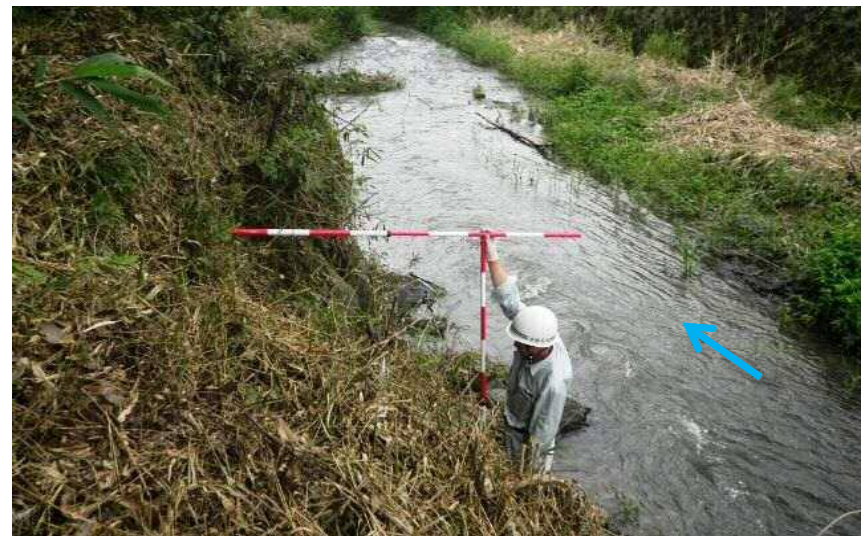
受付番号	55	路河川名	犀川	提案内容	護岸整備	対応案	護岸工
審査番号	東 - 112	箇所名	綾部市 仁和町 地内	現在の 状況	自然護岸が浸食	実施できな い理由

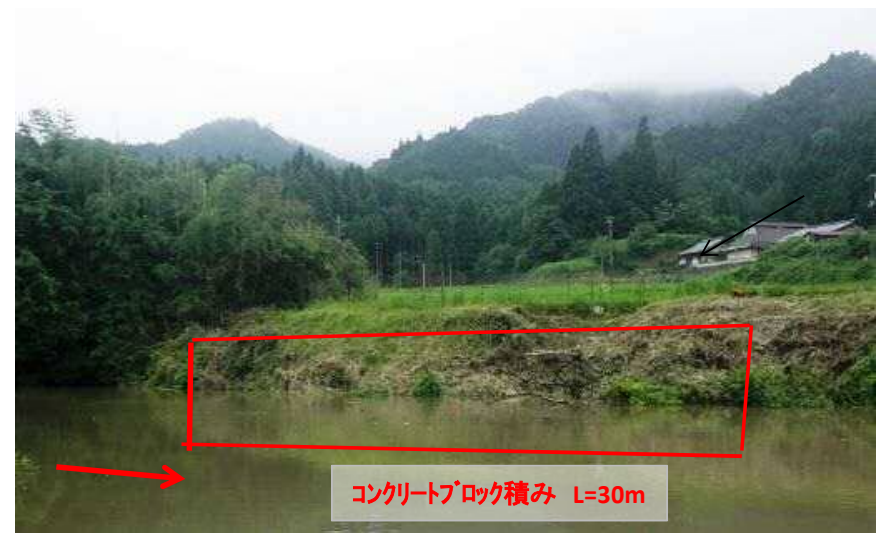
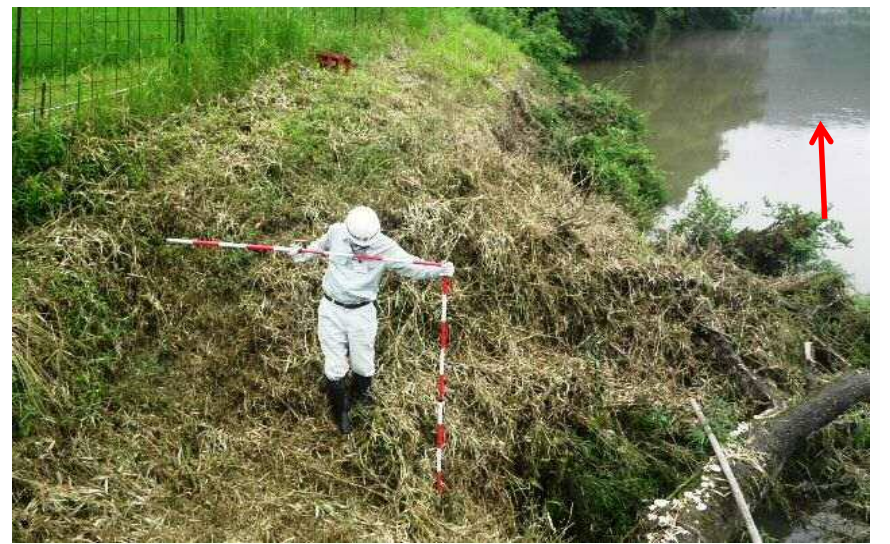
受付番号	56	路河川名	上林川	提案内容	護岸新設	対応案	護岸工
審査番号	東 - 113	箇所名	綾部市 十倉向町 地内	現在の 状況	土羽護岸の崩壊	実施できな い理由

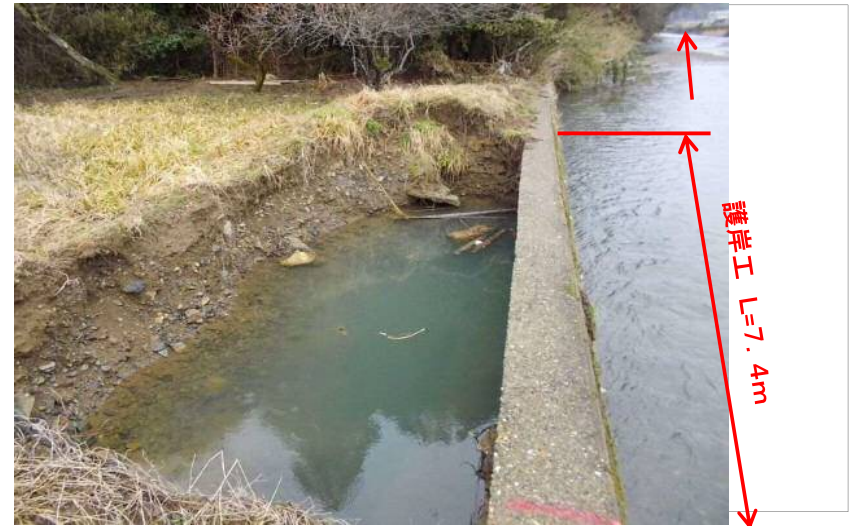
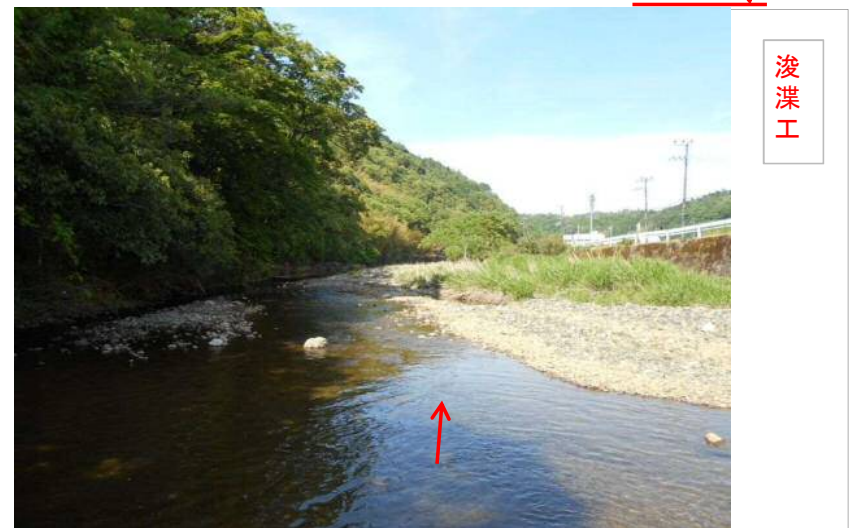
受付番号	59	路河川名	伊佐津川	提案内容	護岸整備	対応案	護岸工及び浚渫
審査番号	東 - 115	箇所名	舞鶴市 真倉 地内	現在の 状況	護岸表・堤防の工砂が吸い出され、大きな穴ができています。また、同箇所・河道においては土砂が堆積し、内水排水に支障が出ている	実施できない理由

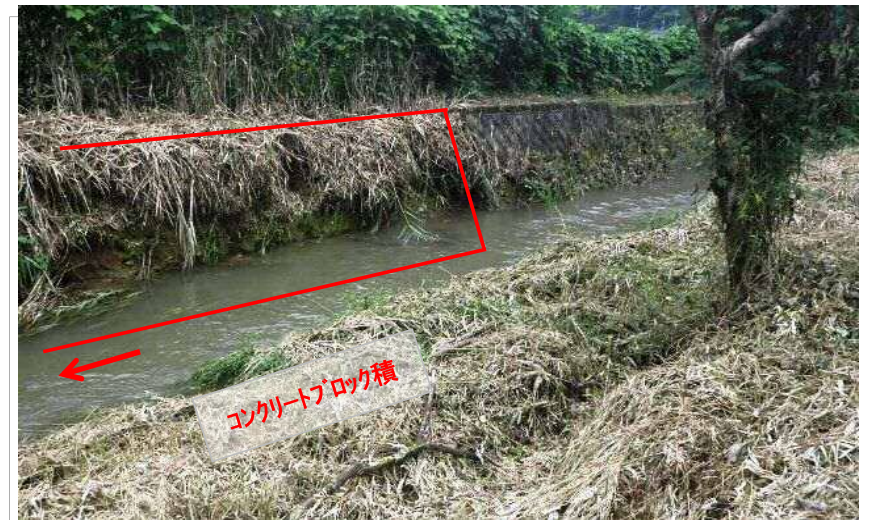
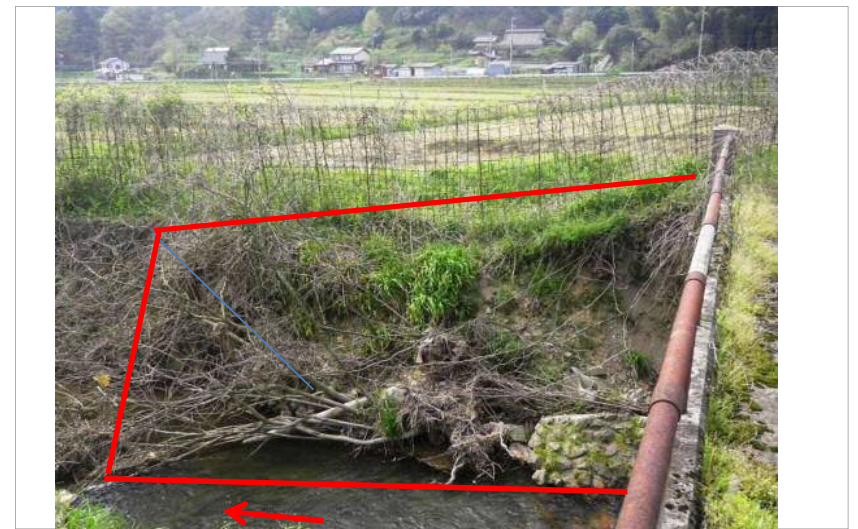
受付番号	100	路河川名	井根川	提案内容	護岸補修	対応案	護岸工
審査番号	東 - 116	箇所名	綾部市 十倉名畑町 地内	現在の 状況	土羽の崩壊	実施できない理由

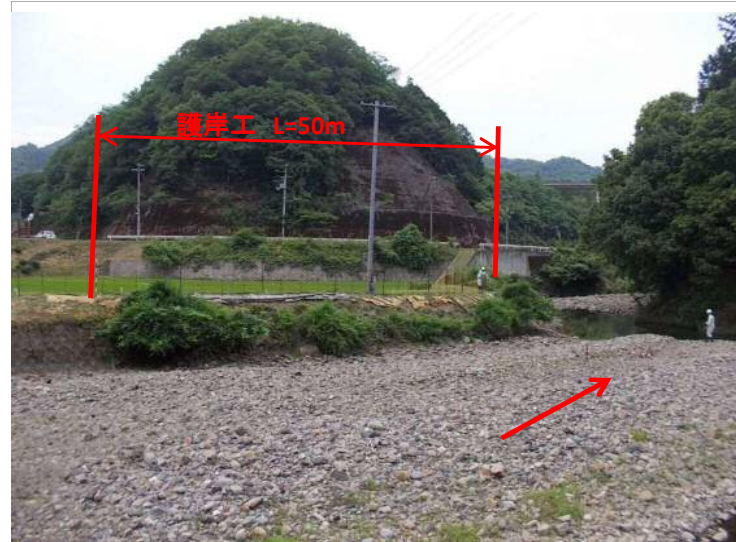
受付番号	109	路河川名	檜川	提案内容	護岸工の施工	対応案	護岸工
審査番号	東 - 117	箇所名	舞鶴市 大俣 地内	現在の 状況	護岸が一部崩落しており、ブルーシートで保護されている。	実施できない理由

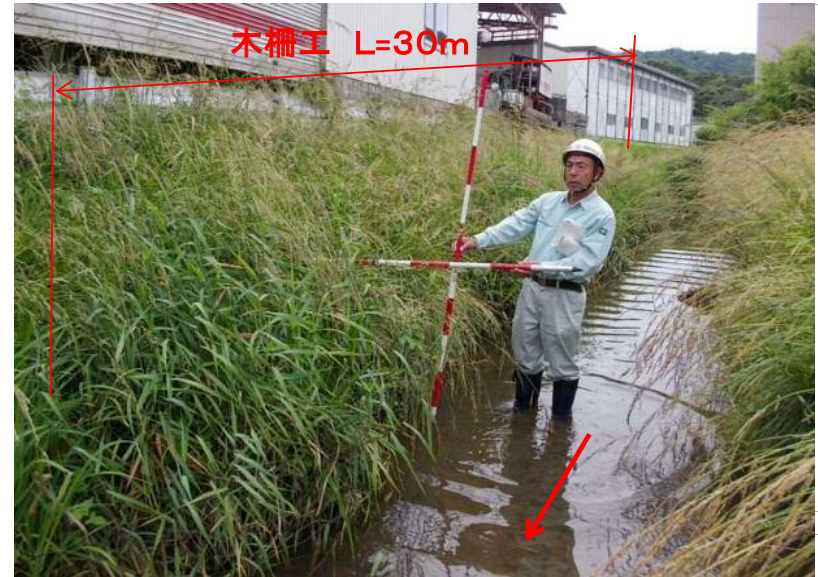
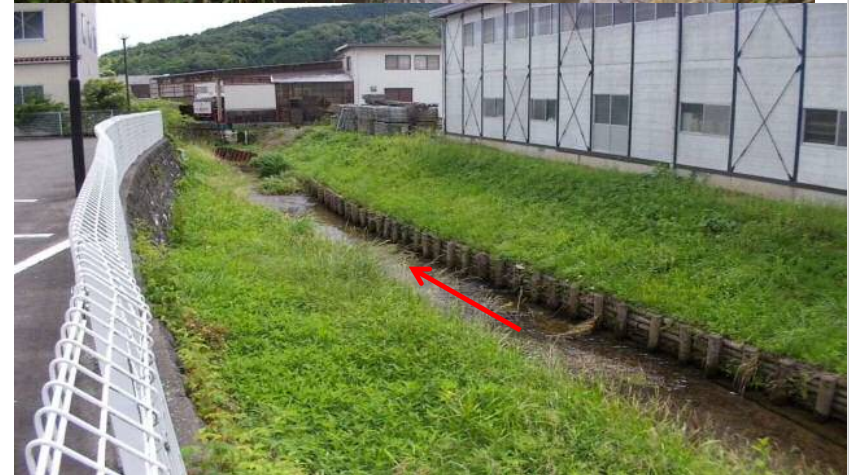
受付番号	134	路河川名	福井川	提案内容	浚渫・護岸工の施工	対応案	浚渫・護岸工
審査番号	東 - 118	箇所名	舞鶴市 上福井 地内	現在の 状況	土砂の堆積や自然護岸の一部崩落が散見される状況である。	実施できない理由

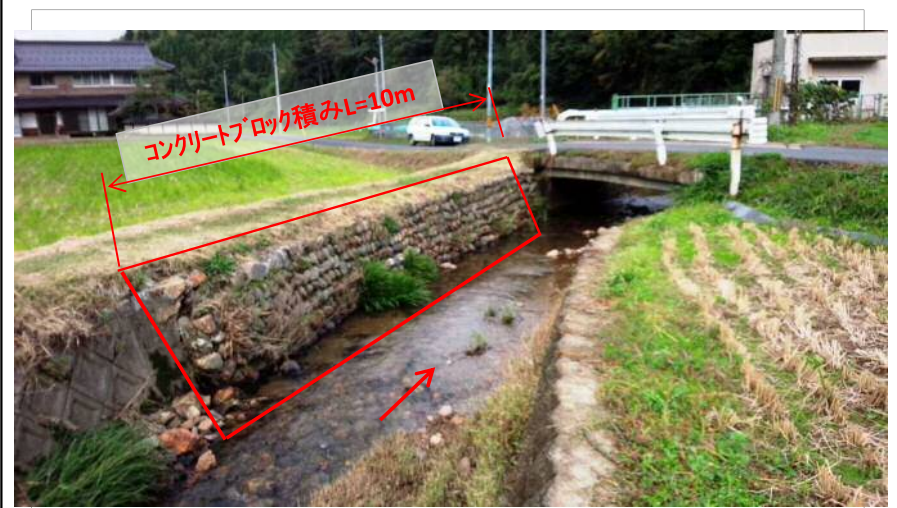
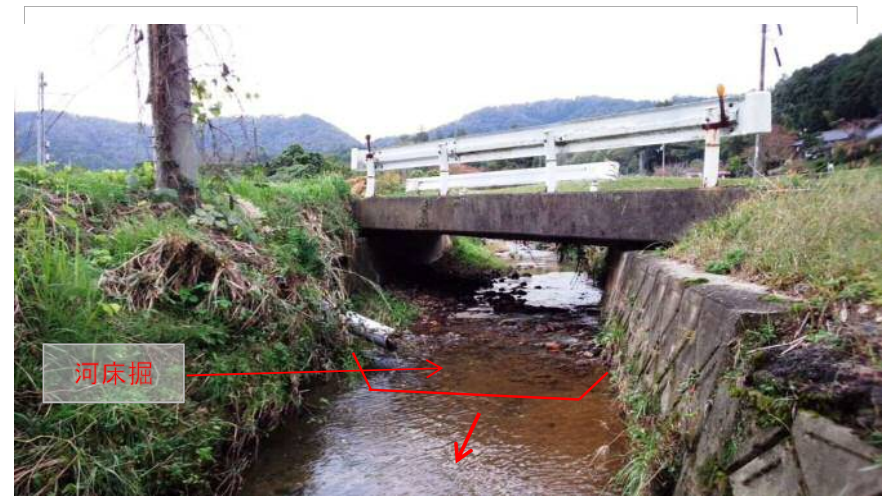
受付番号	141	路河川名	安場川	提案内容	護岸修繕、浚渫、鳴竹橋の流下能力増	対応案	護岸工、浚渫
審査番号	東 - 120	箇所名	綾部市 安場町 地内	現在の 状況	鳴竹橋上流で溢れ民家が浸水する	実施できな い理由
