府民公募型整備事業【安心・安全整備】(府民提案型)

受付番号	143	路河川名	岡田川	提案内容	護岸工の施工	対応案	護岸工
審査番号	東 - 121	箇所名	舞鶴市 字河原 地内	現在の 状況	護岸が浸食されて崩壊しており、大型 土嚢で応急復旧されている。	実施できな い理由

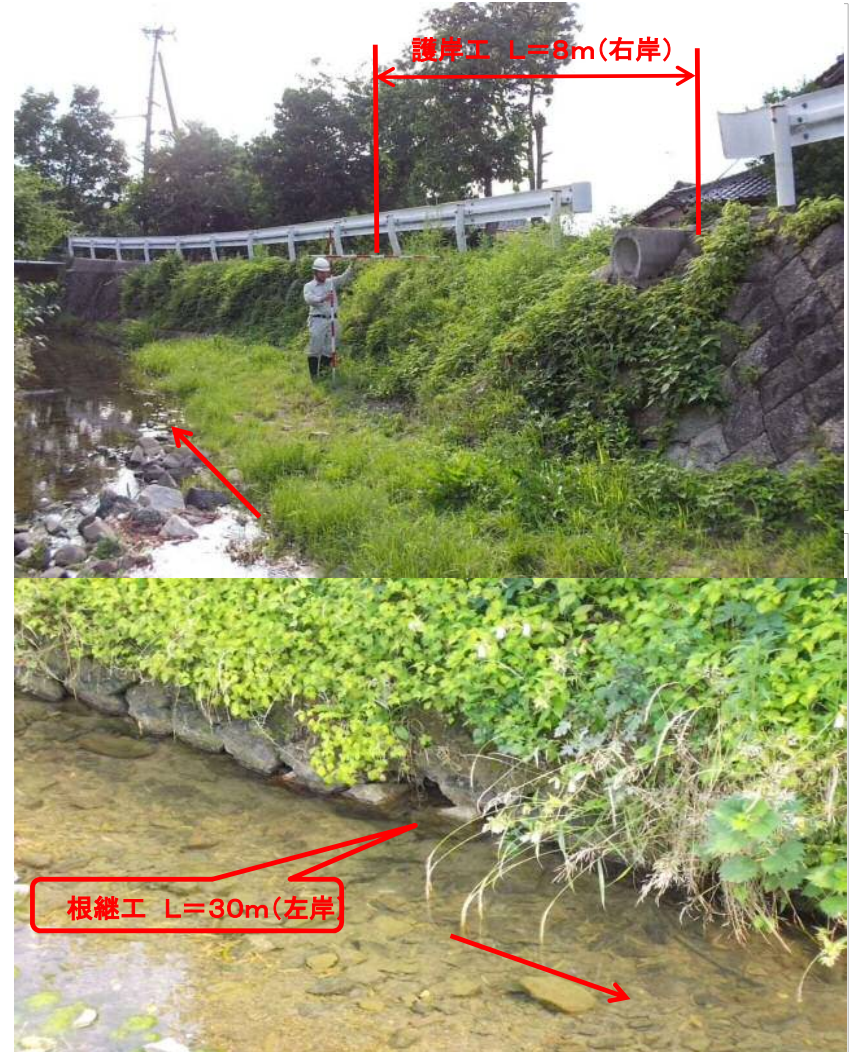
受付番号	187	路河川名	青谷川	提案内容	護岸工の施工	対応案	護岸工及び根継工
審査番号	東 - 122	箇所名	舞鶴市 今田 地内	現在の 状況	前後両岸とも護岸が整備されているが、提案箇所のみが自然護岸で残っている。また、左岸についても河床低下で護岸基礎部が洗掘されている。	実施できない理由

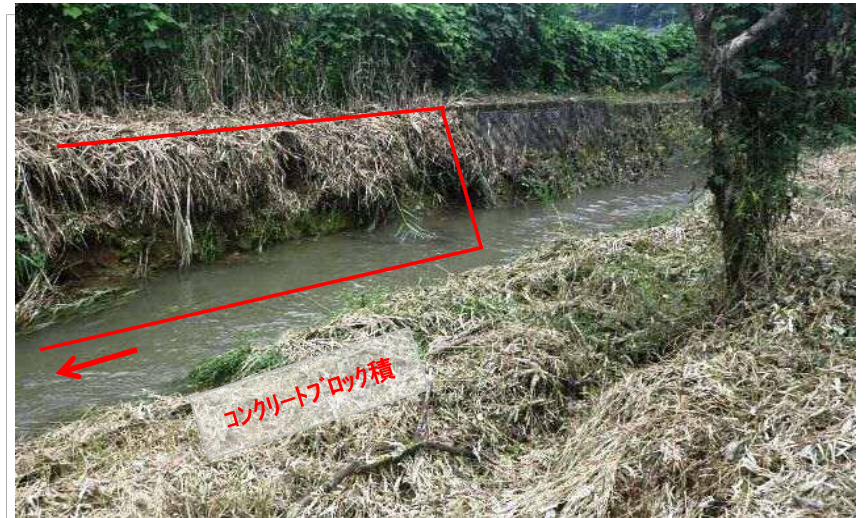
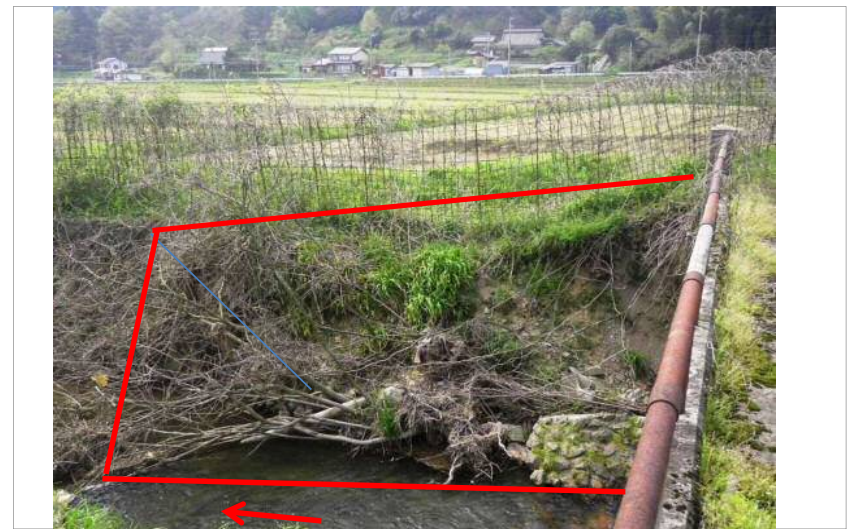
受付番号	209	路河川名	井根川	提案内容	護岸補修	対応案	護岸工
審査番号	東 - 123	箇所名	綾部市 武吉町 地内	現在の 状況	土羽の崩壊	実施できない理由

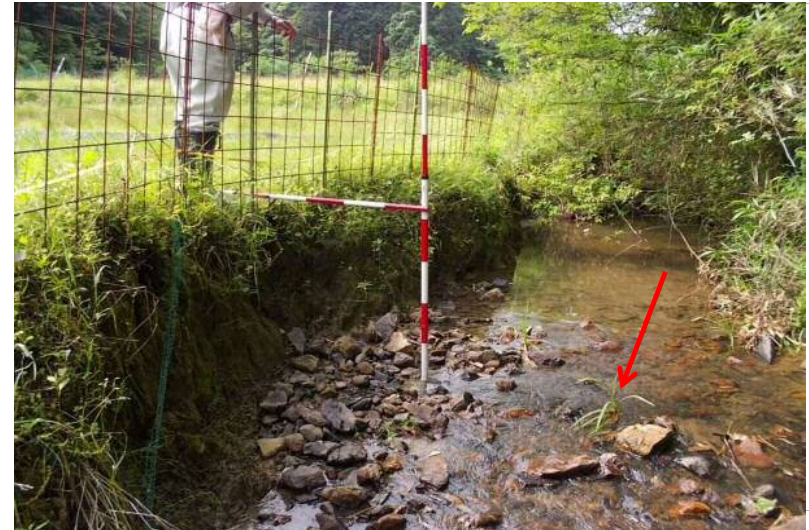
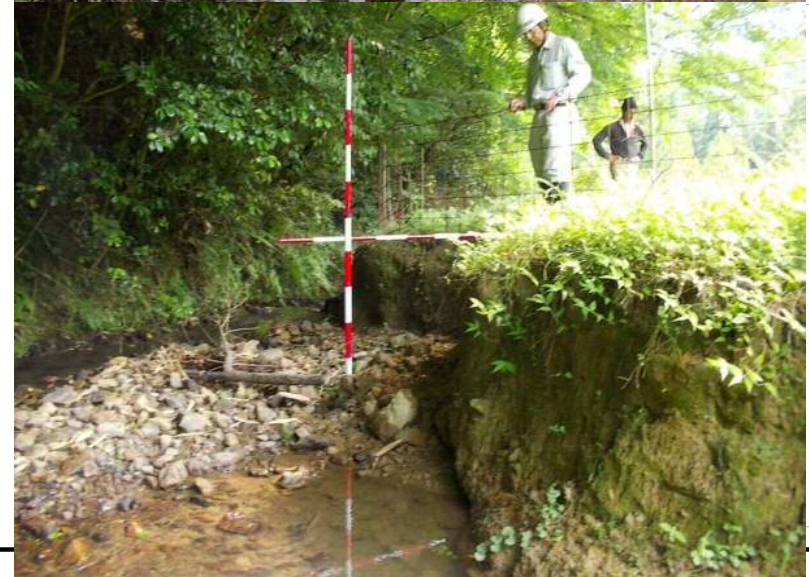
受付番号	216	路河川名	長谷川	提案内容	護岸工	対応案	護岸工
審査番号	東 - 125	箇所名	舞鶴市 長谷森 地内	現在の 状況	自然護岸(右岸)が、大きく浸食されており、 放置すれば水田に大きな影響が出る状況で ある	実施できな い理由

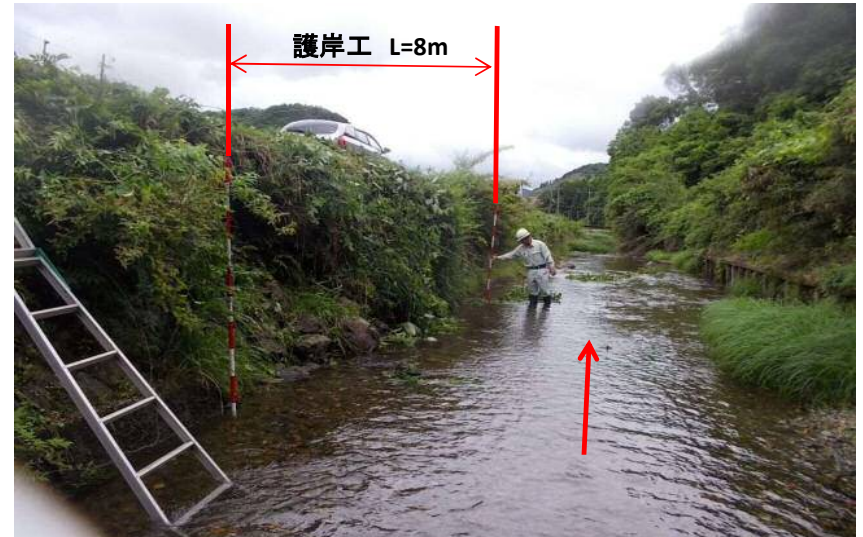
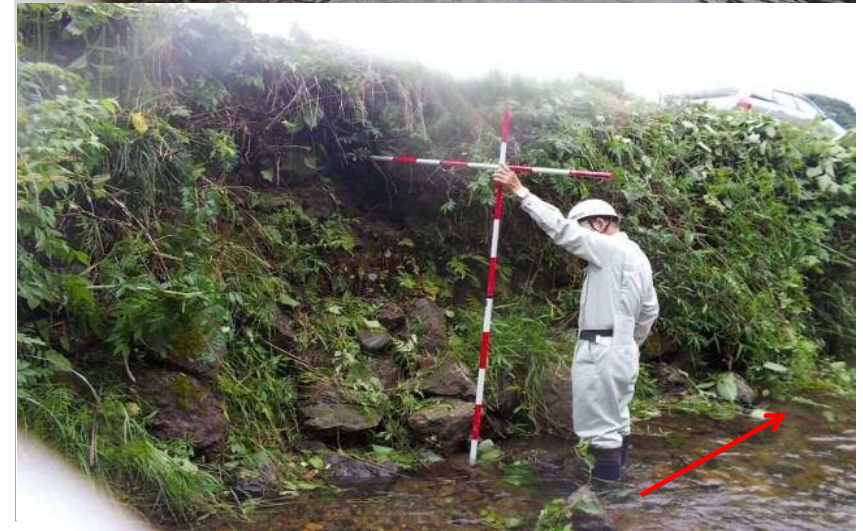
受付番号	228	路河川名	滝川	提案内容	護岸工の修繕	対応案	護岸工
審査番号	東 - 126	箇所名	舞鶴市 地頭 地内	現在の 状況	老朽化した石積みが一部崩落しており、農道兼用護岸が大きく崩落する危険がある。	実施できない理由

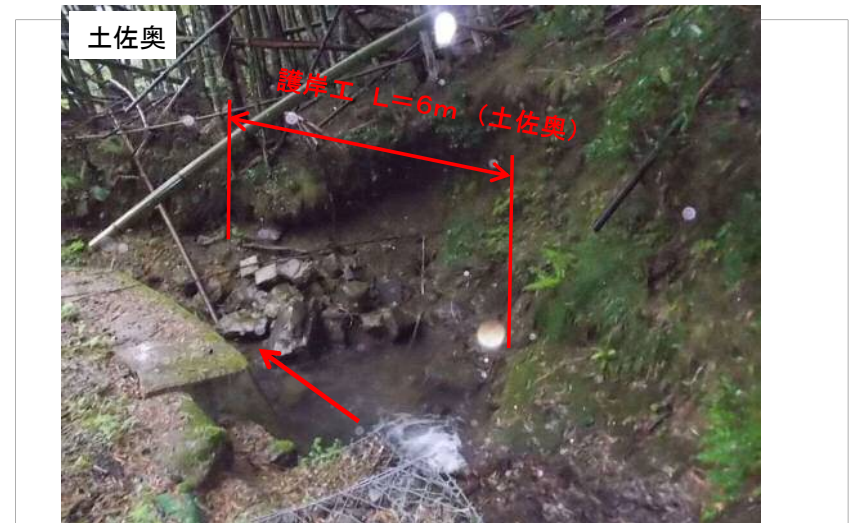
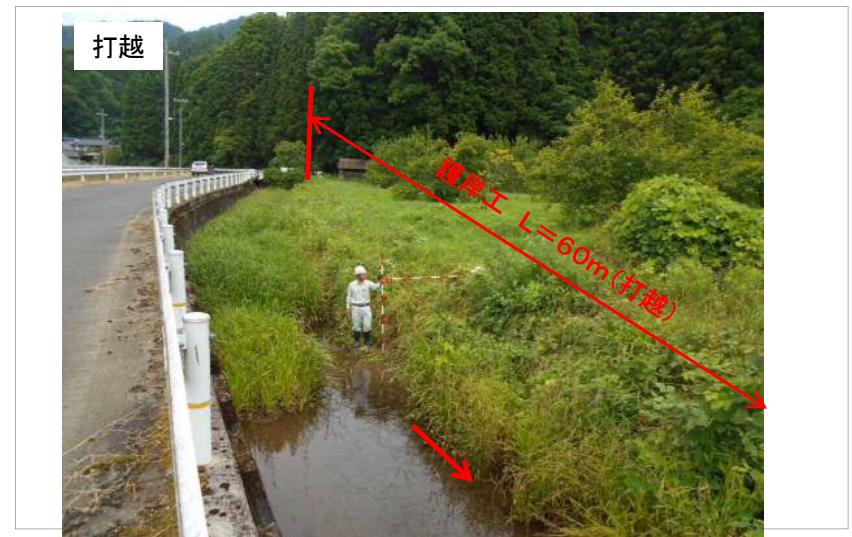
受付番号	279	路河川名	土佐川	提案内容	護岸の整備	対応案	護岸工
審査番号	東 - 128	箇所名	舞鶴市 水間 地内	現在の 状況	山側の自然護岸が崩落している(土佐奥) 左岸自然護岸の法尻部が一部浸食されている (打越)	実施できない理由

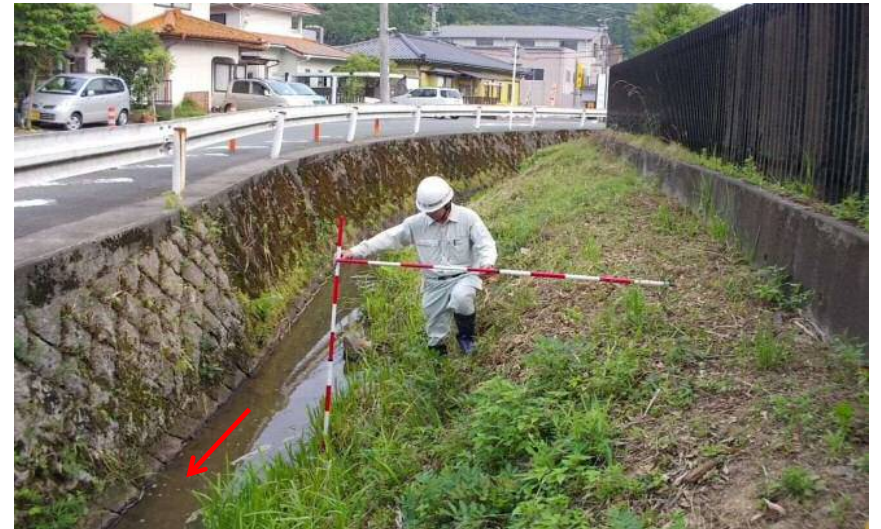
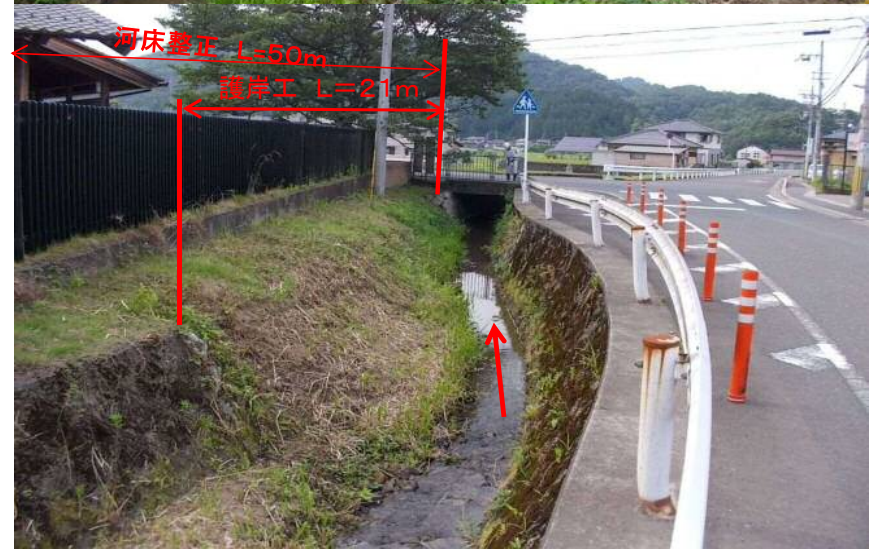
受付番号	280	路河川名	女布川	提案内容	土砂浚渫と護岸改修	対応案	河床整正と護岸工
審査番号	東 - 129	箇所名	舞鶴市 女布新町 地内	現在の 状況	提案区間の左岸が自然護岸で法尻が崩れ、河積を狭めている。	実施できない理由

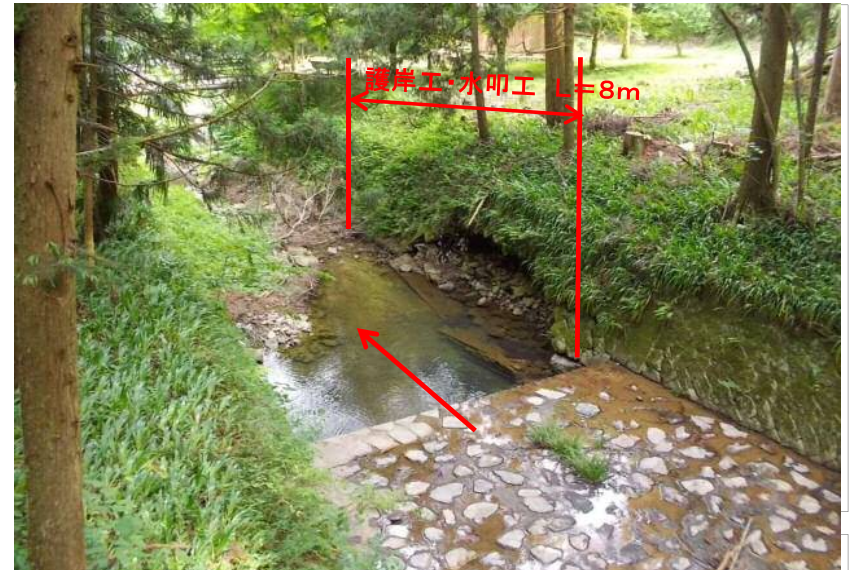
受付番号	281	路河川名	和江谷川	提案内容	護岸の補修	対応案	護岸工・水叩工
審査番号	東 - 130	箇所名	舞鶴市 和江 地内	現在の 状況	護岸が大きく浸食され崩落しており、前後の護岸もこのまま放置すれば崩落する危険な状況である。	実施できない理由

応急対応実施

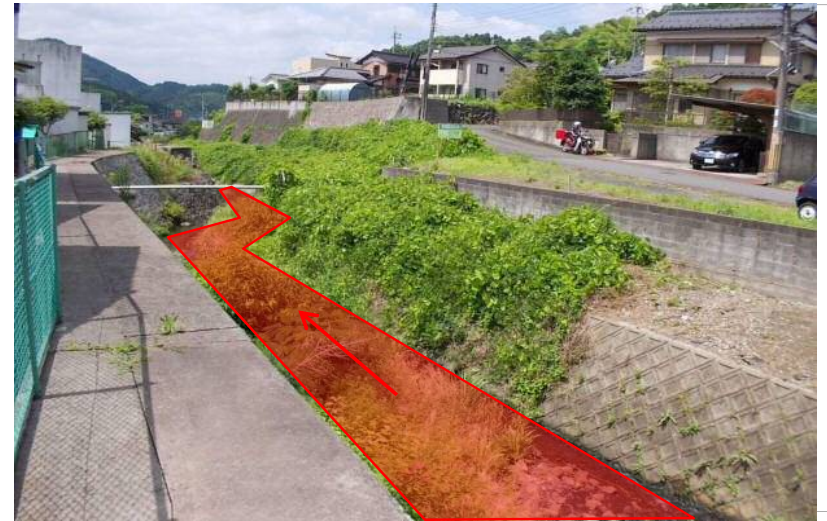
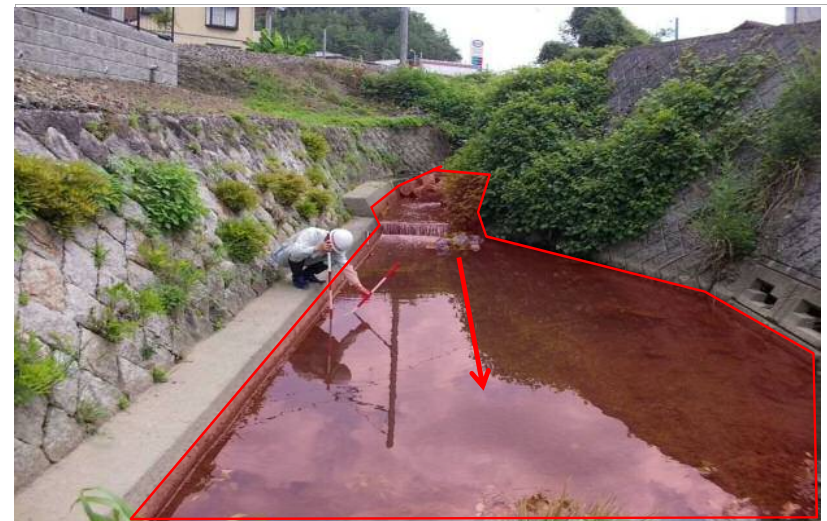
受付番号	349	路河川名	天清川	提案内容	護床工の施工	対応案	帯工、護床工
審査番号	東 - 132	箇所名	舞鶴市 上安 地内	現在の 状況	河床が深掘し護岸基礎部が洗堀され浮いた状況となっており崩壊の危険がある。家屋も近接しており早急な対応が必要な状況である。	実施できない理由

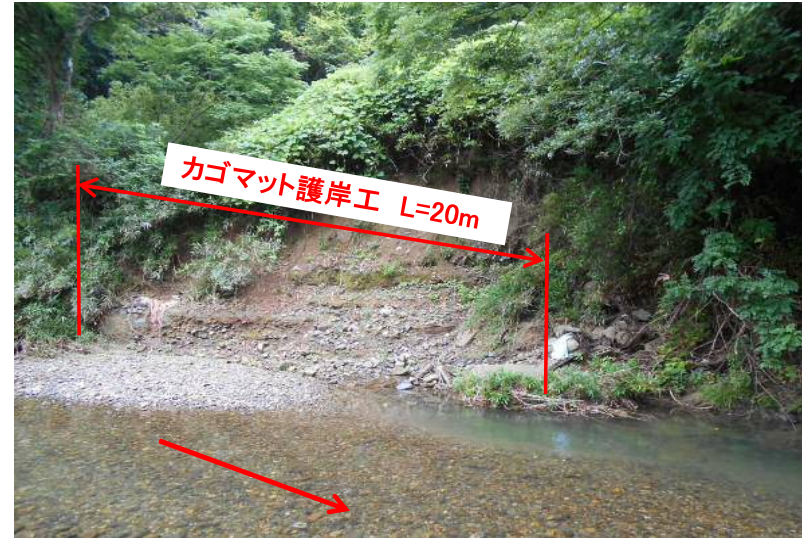
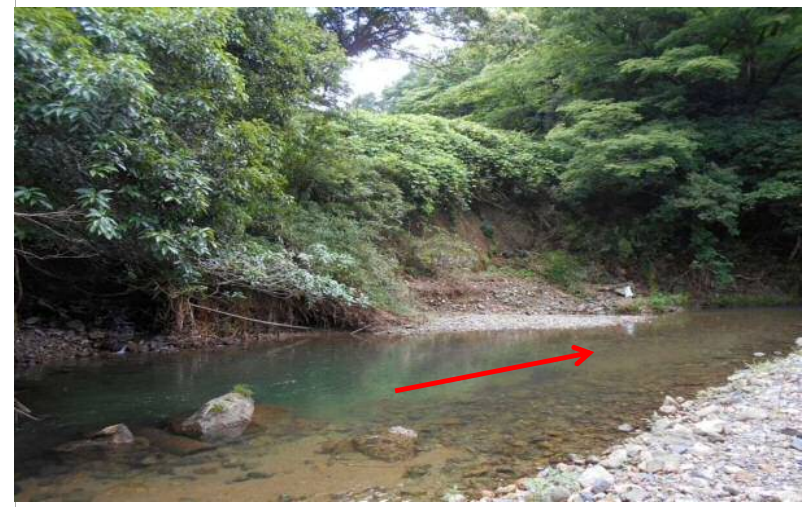
受付番号	361	路河川名	伊佐津川	提案内容	護岸整備	対応案	護岸工
審査番号	東 - 133	箇所名	舞鶴市 真倉 地内	現在の 状況	左岸の自然護岸が一部崩壊している。上下流は自然護岸で岩が露出している状況である。	実施できない理由

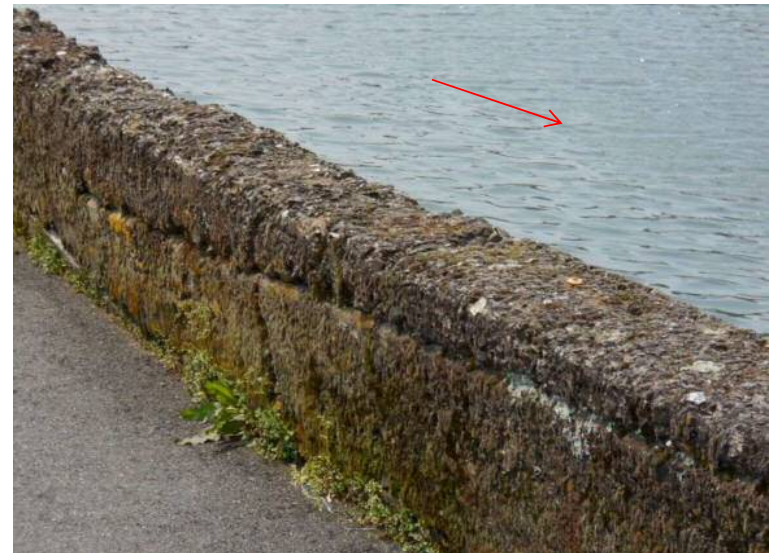
受付番号	364	路河川名	高野川	提案内容	嵩上げ護岸の全面改修又は補強工事	対応案	パラペット護岸の一部補修(劣化が顕著な区間)
審査番号	東 - 134	箇所名	舞鶴市 引土 地内	現在の 状況	パラペット護岸の劣化が著しい。木目地も劣化で抜け落ち隙間が空いている。	実施できない理由

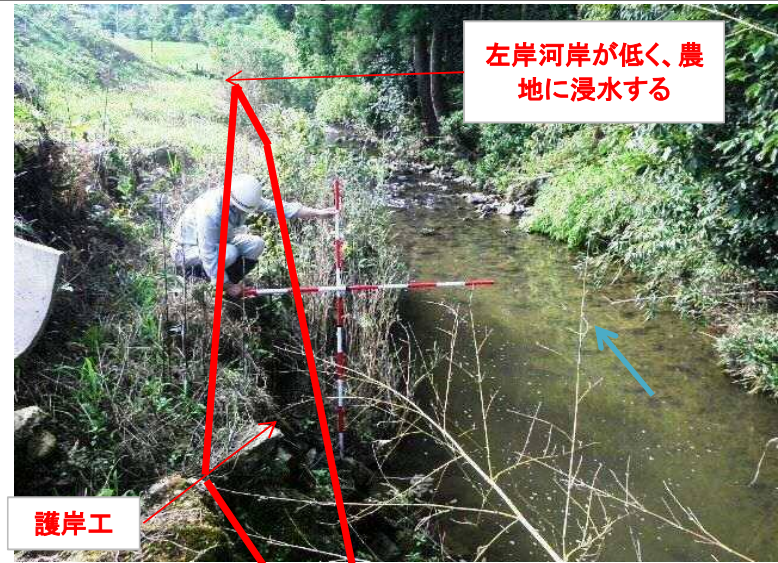
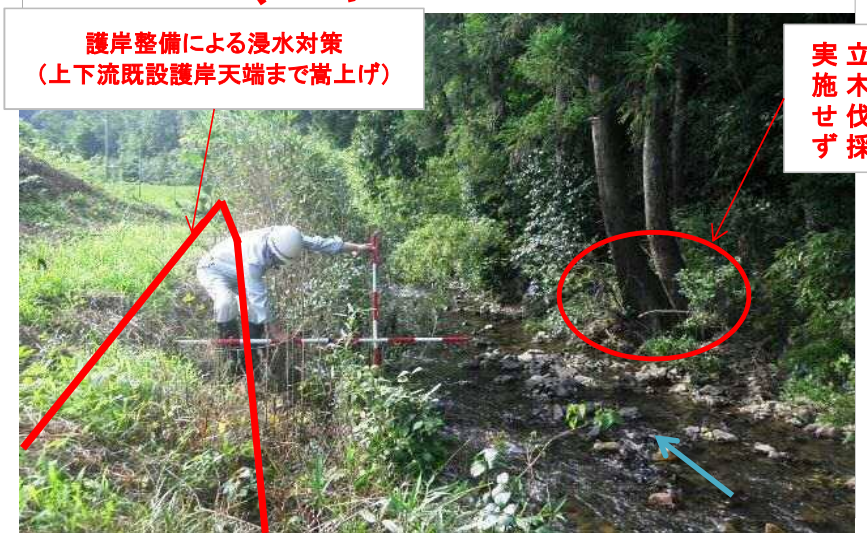
受付番号	398	路河川名	安場川	提案内容	浸水防止に立木伐採と草刈り	対応案	護岸工
審査番号	東 - 135	箇所名	綾部市 上延町 地内	現在の 状況	雑木・雑草が流水障害し、また、河 岸高が低い箇所から溢水	実施できな い理由	立木伐採より護岸設置が有効

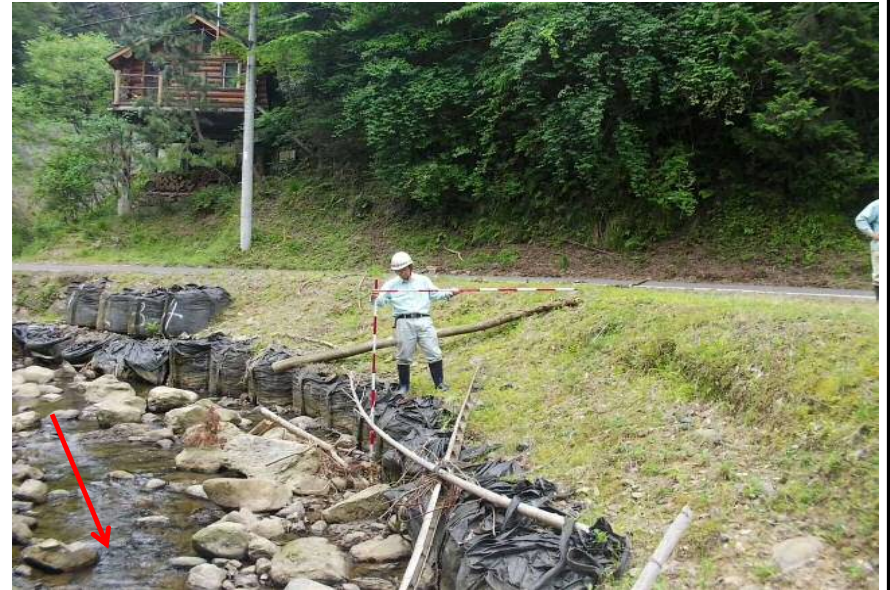
受付番号	113	路河川名	平川	提案内容	河川整備	対応案	他事業実施
審査番号	東 - 136	箇所名	舞鶴市 西方寺 地内	現在の 状況	台風23号時の河積埋設により、河道が一変、河道が安定しておらず、護岸浸蝕の被害が発生している。	実施できない理由	官民境界の確定や底地の整理が必要であり、他事業により実施を検討

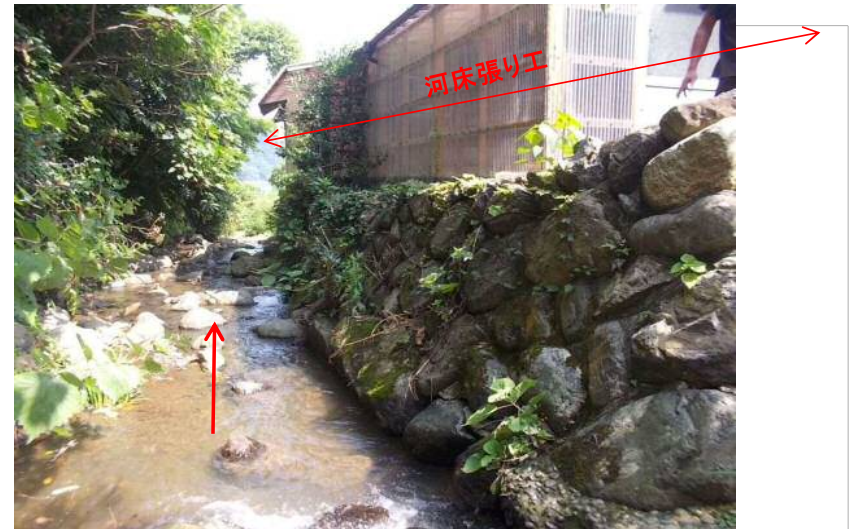
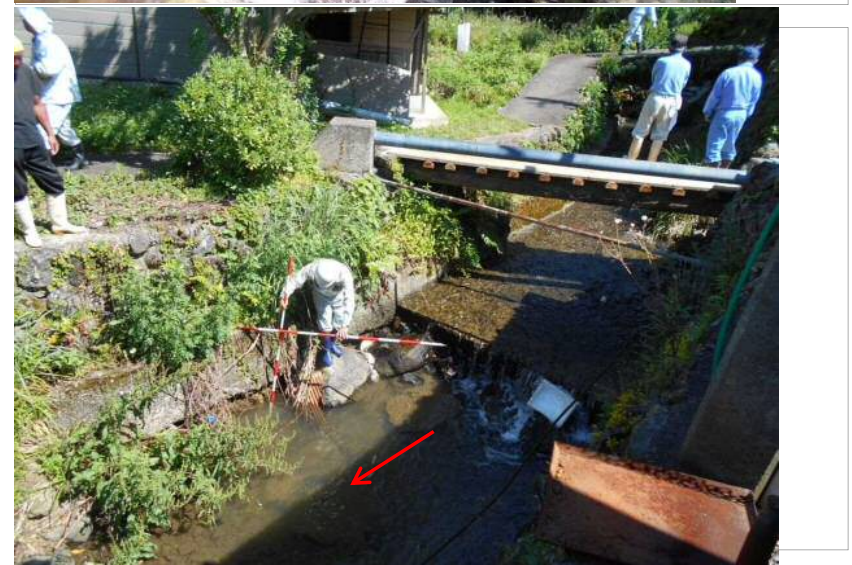
受付番号	53	路河川名	瀬崎川	提案内容	護岸の根元の整備 消防用取水場を設置	対応案	河床張りの整備
審査番号	東 - 138	箇所名	舞鶴市 字瀬崎 地内	現在の 状況	大きな転石により河積が阻害されている。また、護岸基礎部の洗堀により、護岸が不安定な状況である	実施できない理由	消防用取水場は河川管理上必要のない施設であり実施できない

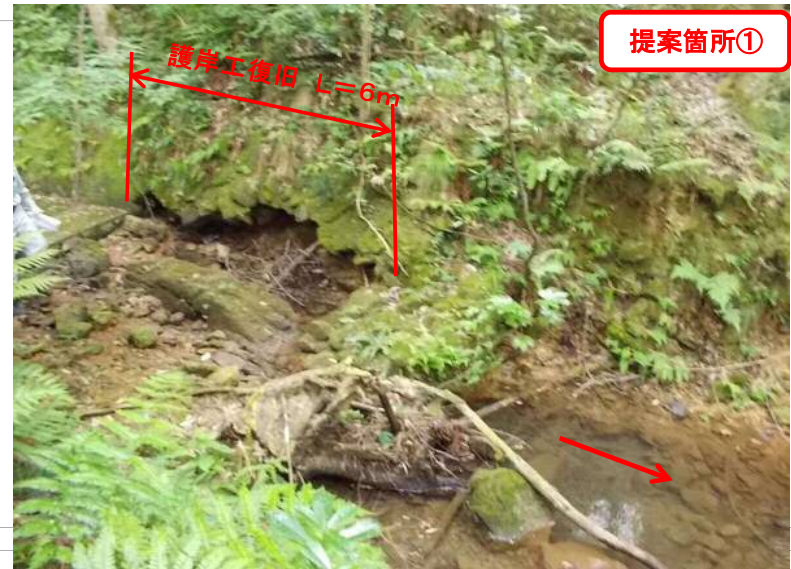
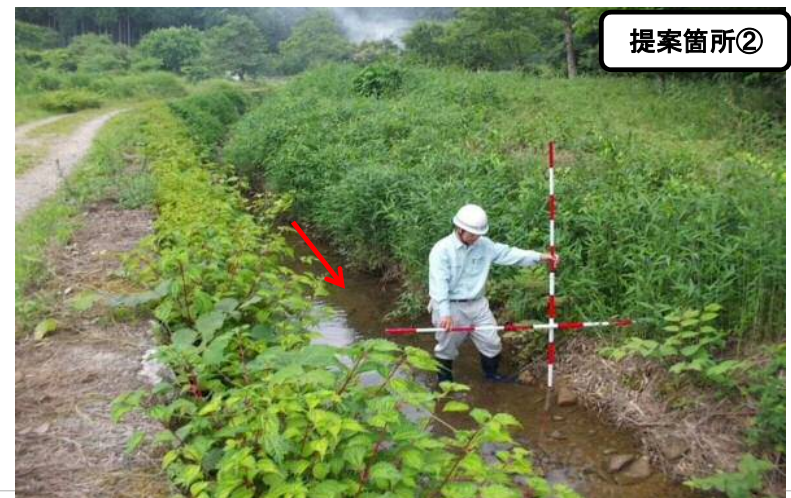
受付番号	83	路河川名	堀川	提案内容	法面の補修復旧、復旧	対応案	石積み護岸の復旧
審査番号	東 - 139	箇所名	舞鶴市 泉源寺 地内	現在の 状況	石積護岸の崩落が認められる 自然護岸の浸食の程度は小さい	実施できない理由	自然護岸は浸食の程度が小規模であり 実施しない(経過観察)

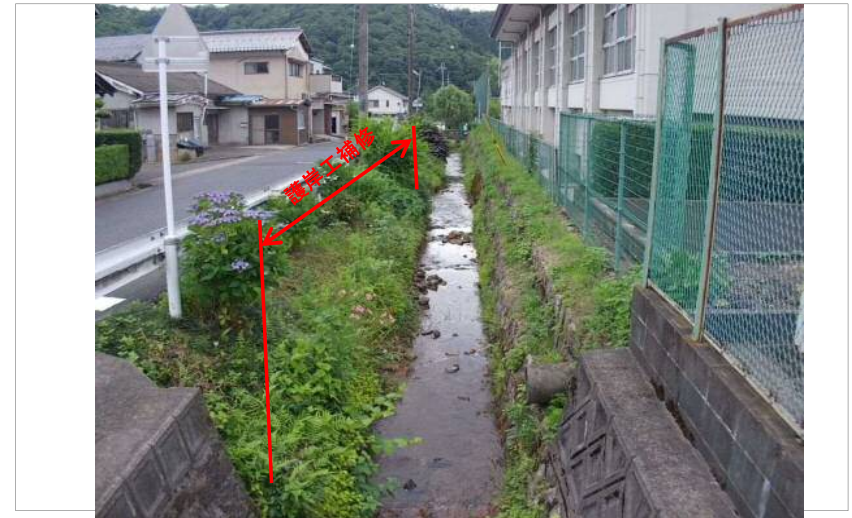
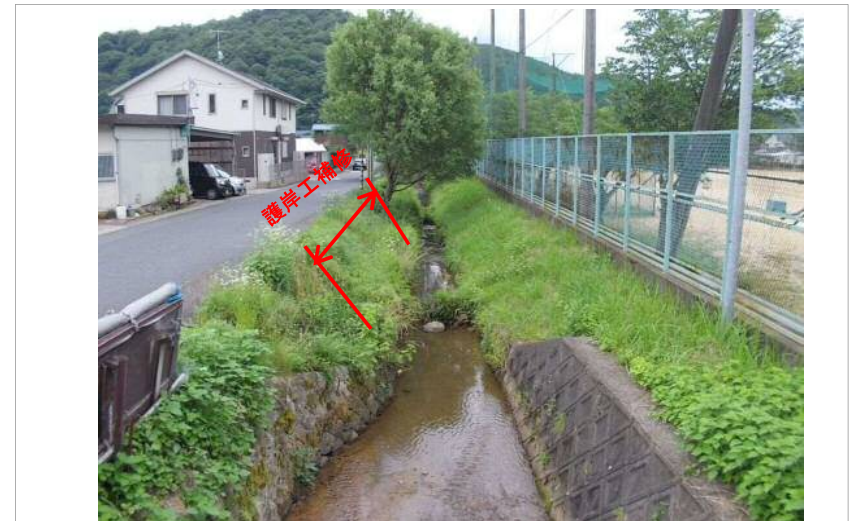
受付番号	88	路河川名	堀川	提案内容	護岸整備及び浚渫	対応案	損傷している護岸工を補修
審査番号	東 - 140	箇所名	舞鶴市 田中西 地内	現在の 状況	急勾配の河川で流速が大きく、護岸の一部に損傷が認められるが、土砂の堆積は認められない。	実施できない理由
