## 府民公募型安心・安全整備事業( 府民提案型 )

受付番号	52	写真
審査番号	港-1	
路線・河川名等	重要港湾舞鶴港 港湾施設(臨港道路 和田下福井線)	
所在地	マイツルシ アザシモアグ チ ナイ 舞鶴市字下安久 地内	
提案内容	当該路線の市道との交差点部は、トンネル出口に近く視認性が悪く、また直線区間にあり、ふ頭へ北進する大型車両等がスピードを出して走行し、市道から交差点に出る際に、大変危険な状況にあるため、注意看板の設置ならびに減速をうながす薄層カラー舗装や路面標示(V字)の設置をお願いしたい。	
現在の状況	当該路線は、国際ふ頭へ通じる臨港道路和田下福井線であり、港湾事務所が管理している道路である。 当該市道交差点は、地域住民の生活道路として利用されており、また今年度に入り、国際ふ頭の岸壁延伸部の上部工や仮護岸等の工事が始まり、工事用車両等の通行が急増している状況にある。

受付番号	64	写 真	
審査番号	港-2

受付番号	362	写 真	
審査番号	港-8		
路線・河川名等	舞鶴港 前島ふ頭

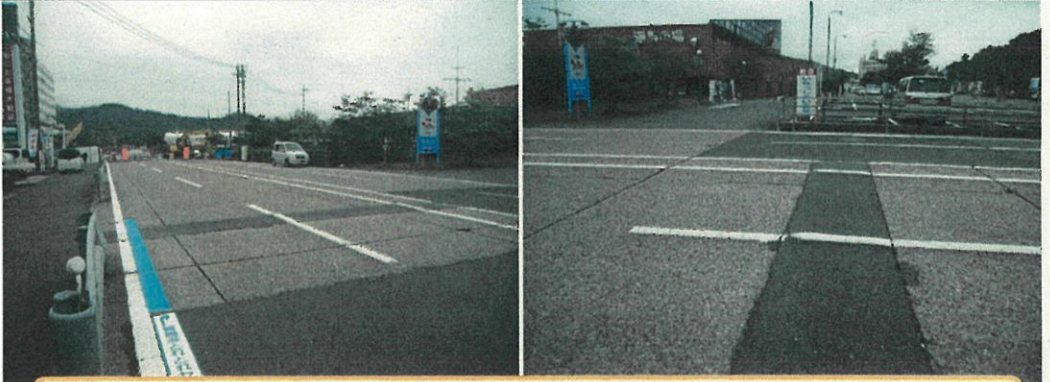
路線・河川名等	臨港道路下福井喜多線[シモフキキケン]国道175号交差点以北)		
所在地	マイツルシ アザシモフキ キタ チ ナイ 舞鶴市字下福井～喜多 地内		
提案内容	<p>安心・安全な通行を確保するため、「亀裂、段差の生じた舗装の全面的な補修」「防護柵のガードレール化」「交差点内の区画線の引き直し」をしてほしい。</p>		
現在の状況	<p>当該箇所は荷役トレーラ等の重交通や、道の駅「舞鶴港とれとれセンター」やスーパー等に向かう一般車が多く通行する地点であり、高い安全性が求められる箇所である。しかしながら、舗装版の亀裂や段差等が認められ、安全な通行に支障をきたしている。</p> <p>また、路側の防護柵は簡易な単管等による防護柵であり、車が衝突すると水路に転落する可能性がある。</p> <p>さらに大野辺橋北側の臨港道路和田下福井線との交差点は、区画線がほとんど消失しており、車の安全な通行に支障をきたしている。</p>		
対応案及び実施不可の場合の理由	<p>コンクリート目地注入、ひび割れ防止シート敷設 L=500m                  アスファルト舗装 A=1,400m<sup>2</sup>                  ガードパイプ、転落防止柵設置 L=40m                  区画線設置 L=300m</p>		
位置図

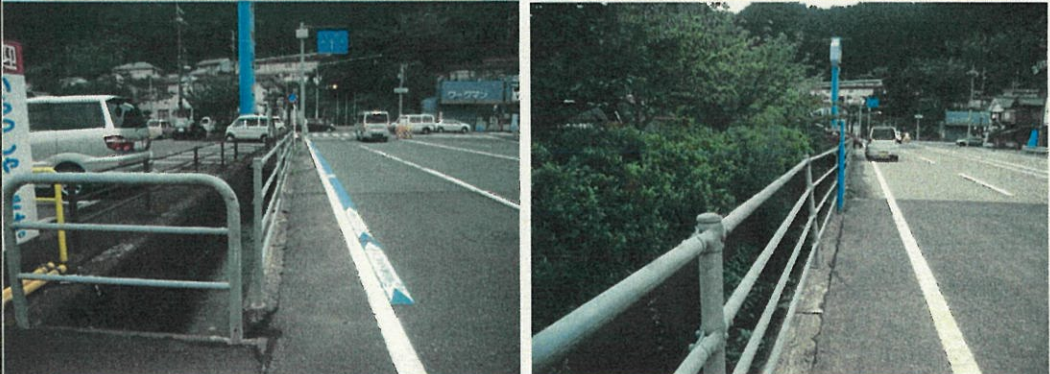
<p>既存防護柵は単管パイプ等の簡易な柵となっており、変形している</p>

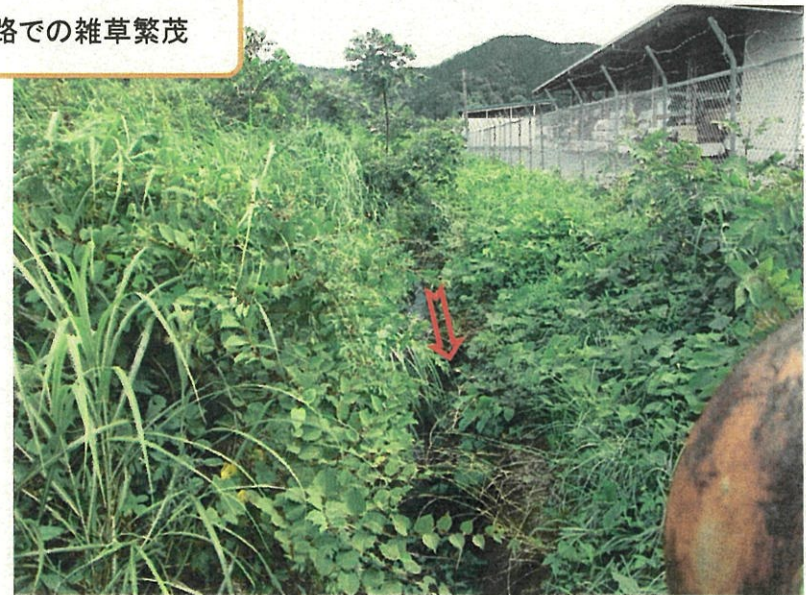
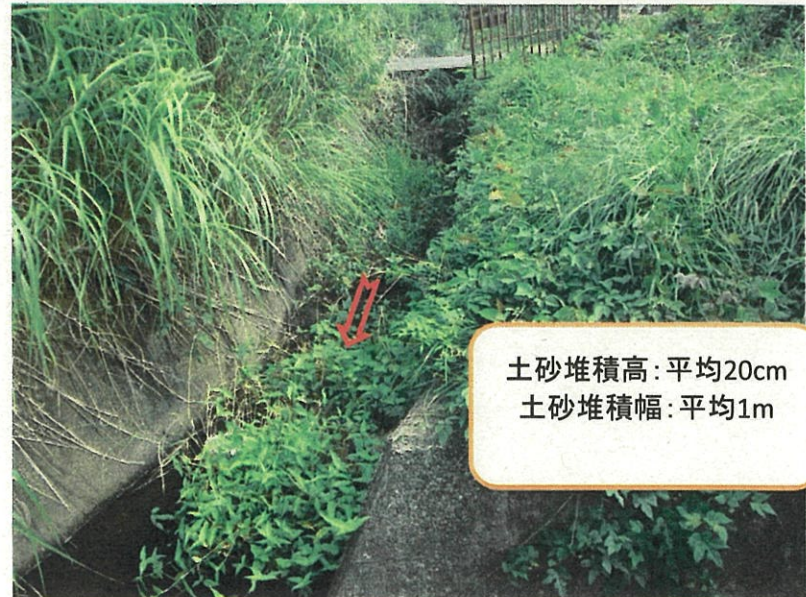
受付番号	232
審査番号	港-5
路線・河川名等	重要港湾舞鶴港 港湾施設(宮崎水路)
所在地	マイヅルシ キタ テナイ 舞鶴市喜多 地内
提案内容	宮崎水路については人家に隣接して流れているが、狭小である断面に土砂が堆積しており、氾濫の危険性がある。このため、浚渫により安全性の向上を図る。
現在の状況	提案箇所においては、土砂や雑草により断面が閉塞されてある。また、水の流れが遅いため淀みがあり、異臭があるなど河川環境が悪化している。
対応案及び実施不可の場合の理由	延長 L=750m 浚渫工 V=幅1.0m×堆積高0.2m×750m=150m <sup>3</sup> 除草工 A=幅2.0m×750m=1,500m <sup>2</sup>
位置図	
備考

流路での雑草繁茂

土砂堆積高: 平均20cm  
土砂堆積幅: 平均1m

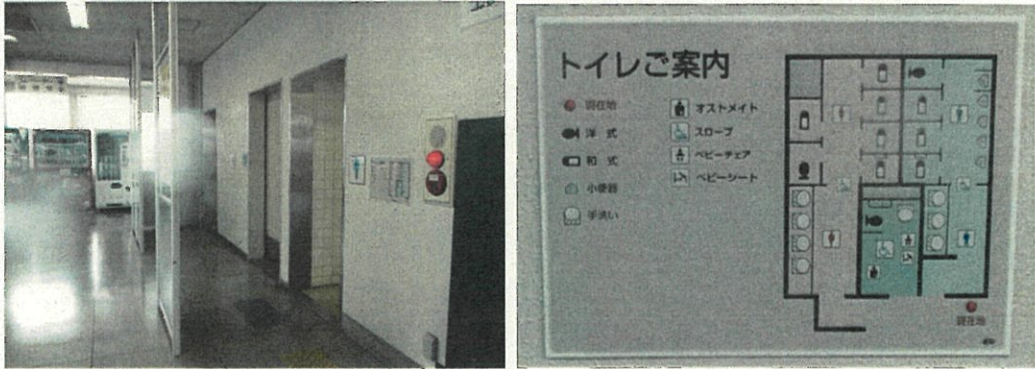
所在地	マイツルシ アザハマ チ ナイ 舞鶴市字浜 地内		
提案内容	<p>現在は和式中心でバリアフリーにも対応しておらず、利用者にとって使用しにくく、不親切な施設となっている。 洋式便器の設置(増設)ならびに高齢者や身障者等が誰でも使えるバリアフリーに対応した、トイレに改修してほしい。</p>	<p>1階トイレ</p> <p>1階トイレ(案内板)</p>	
現在の状況	<p>現在設置されている洋式トイレは平成21年度の改修の際、新設したが、まだ和式中心(約70%)となっている。また近年、高齢者や身障者等の一般利用客の利用が増加している。 和式トイレのため高齢者等の利用が困難な状態となっているだけでなく、手すりや呼び出し用インターホン等が設置されておらず、また入り口付近に段差がある等、バリアフリー化されておらず、車いす等を利用する身障者にとっても、利用するのが困難な状態となっている。</p>

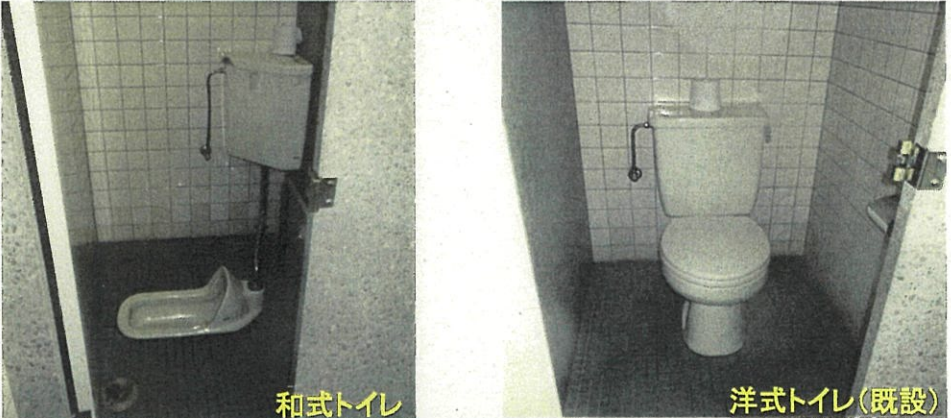
<p style="text-align: center;">和式トイレ</p> <p style="text-align: center;">洋式トイレ(既設)</p>	
対応案及び実施不可の場合の理由	<p>トイレ整備 計9基の洋式トイレ化とバリアフリー化 ※便器数の現状(1F:男子:洋式1/4箇所、女子:洋式1/6箇所) (2F:男子:洋式2/4箇所、女子:洋式3/6箇所)</p>		
位置図

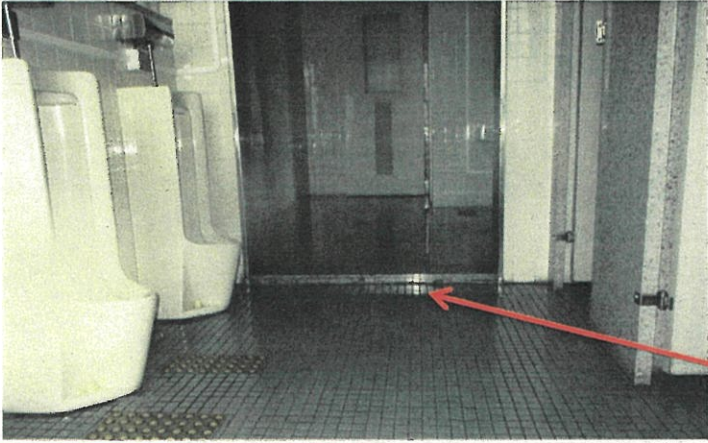
<p style="text-align: right;">2階男子トイレ 約5cmの段差</p>
