H27府民公募型整備事業(市町村協働型)

安心・安全整備

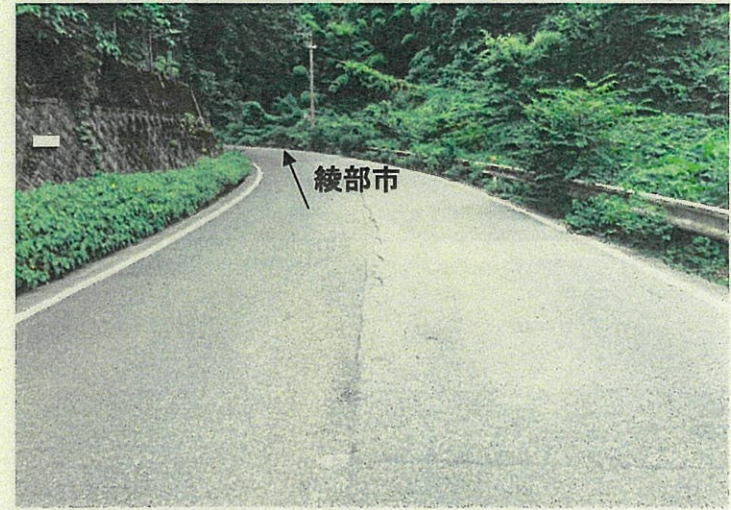
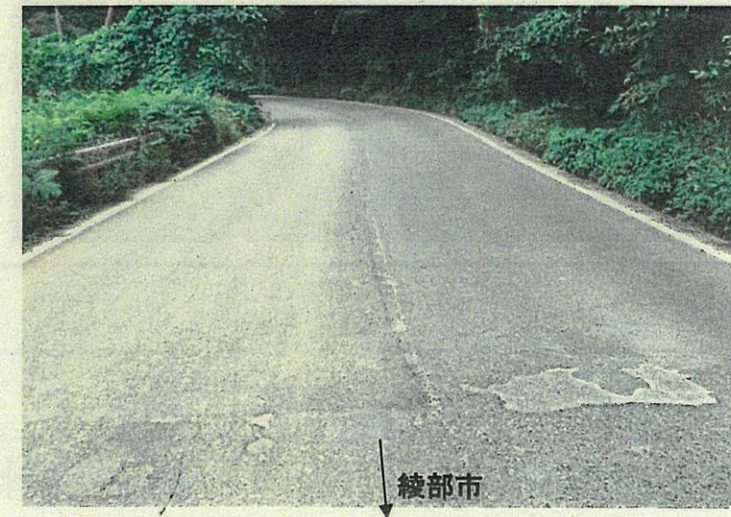
| 審査番号 | 西 - 616 | 箇所名 | 福知山市 大江町南有路 地内 | 現在の状況 | 舗装・区画線の劣化 | 実施できない理由 | |

| 受付番号 | 616 | 路河川名 | 綾部大江宮津線 | 提案内容 | 舗装・区画線の補修 | 対応案 | 実施する |

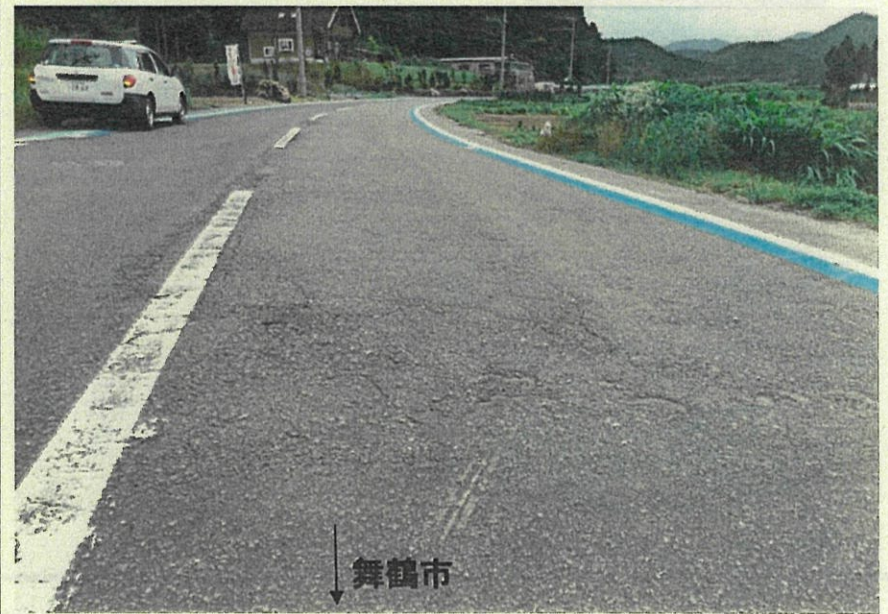
| 審査番号 | 西 - 617 | 箇所名 | 福知山市 大江町二箇 地内 | 現在の状況 | 舗装・区画線の劣化 | 実施できない理由 | |

| 受付番号 | 617 | 路河川名 | 舞鶴福知山線 | 提案内容 | 舗装・区画線の補修 | 対応案 | 実施する |

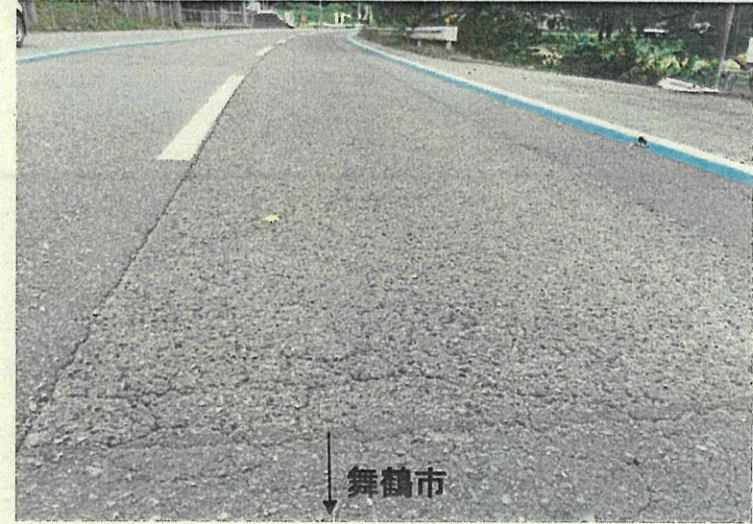
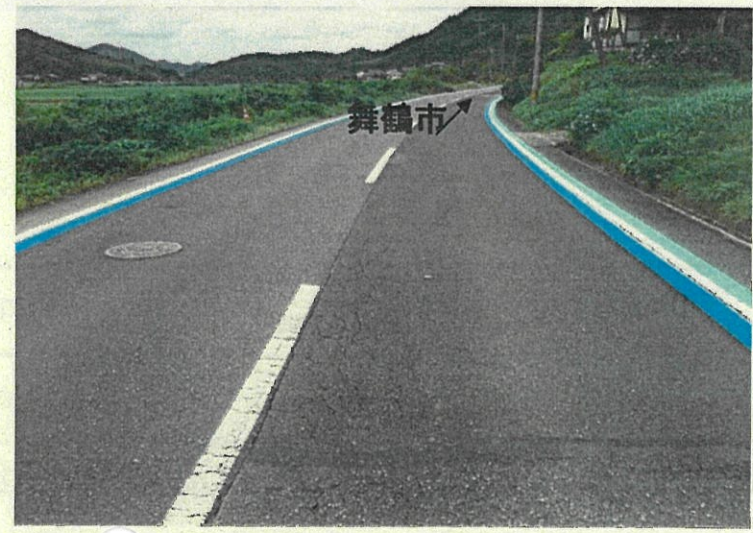
| 審査番号 | 西 - 618 | 箇所名 | 福知山市 大江町二箇 地内 | 現在の状況 | 舗装・区画線の劣化 | 実施できない理由 | |

| 受付番号 | 618 | 路河川名 | 舞鶴福知山線 | 提案内容 | 舗装・区画線の補修 | 対応案 | 実施する |

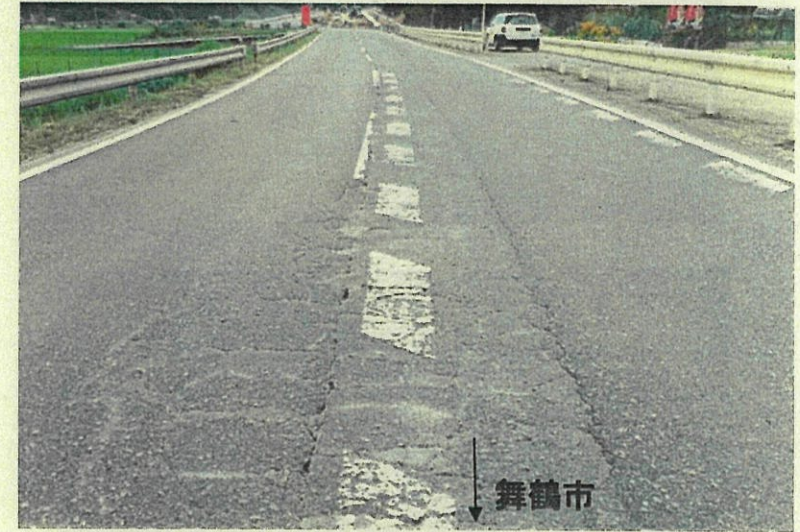
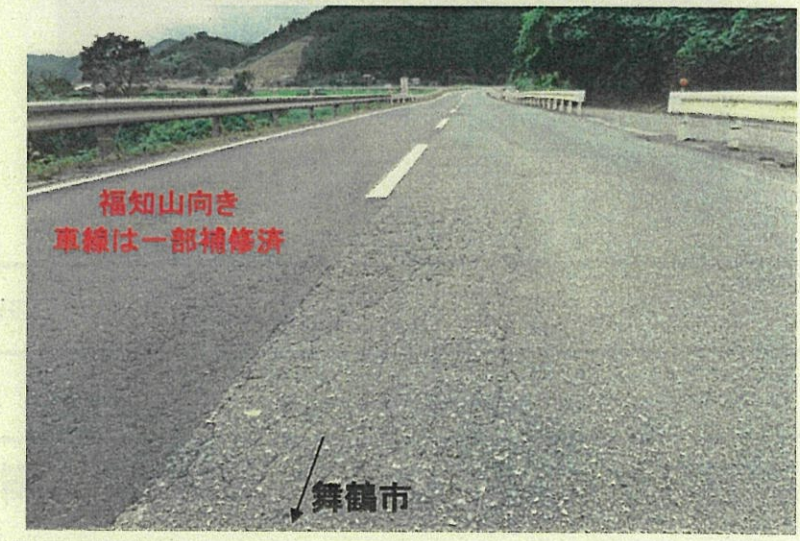
| 審査番号 | 西 - 619 | 箇所名 | 福知山市 大江町北有路 五日市 地内 | 現在の状況 | 舗装・区画線の劣化 | 実施できない理由 | |

| 受付番号 | 619 | 路河川名 | 国道175号 | 提案内容 | 舗装・区画線の補修 | 対応案 | 実施する |

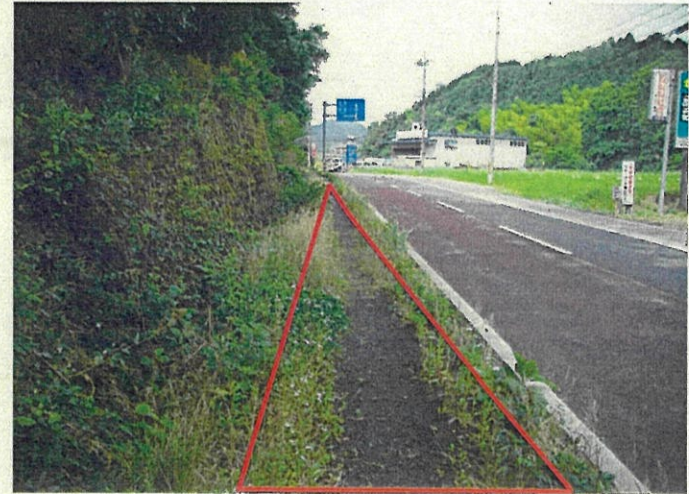
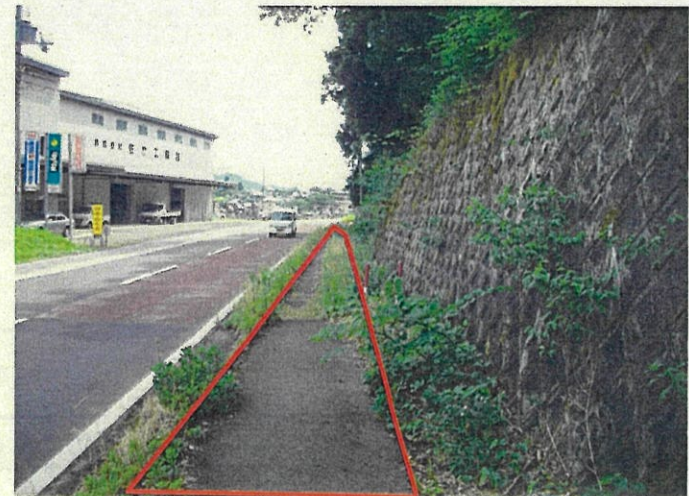
| 審査番号 | 西 - 620 | 箇所名 | 福知山市 額塚～口榎原 地内 | 現在の 状況 | 歩道舗装の老朽化 | 実施できない理由 | |

| 受付番号 | 620 | 路河川名 | 国道429号 | 提案内容 | 歩道舗装修繕 | 対応案 | 実施する |

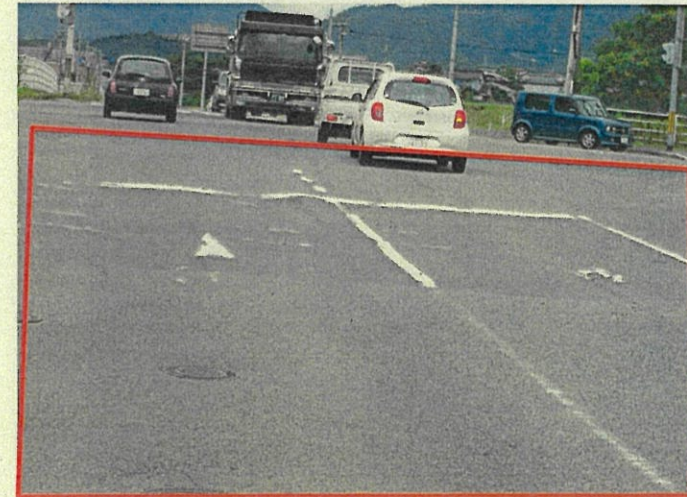
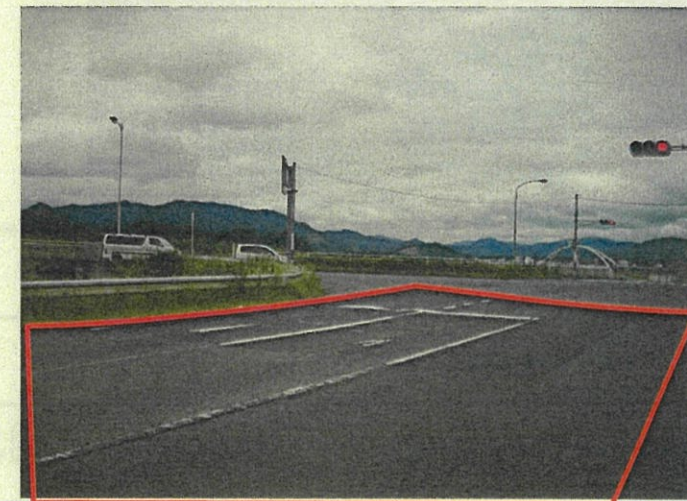
| 審査番号 | 西 - 621 | 箇所名 | 福知山市 猪崎 地内 | 現在の 状況 | 舗装のわだち掘れ・区画線の劣化 | 実施できない理由 | |

| 受付番号 | 621 | 路河川名 | 舞鶴綾部福知山線 | 提案内容 | 舗装・区画線の補修 | 対応案 | 実施する |

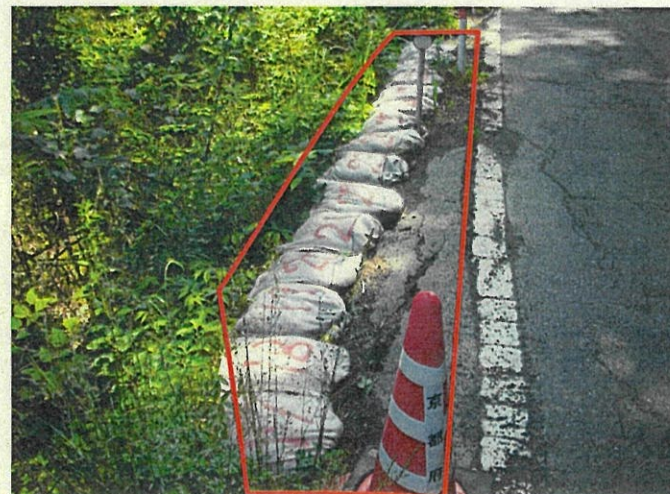
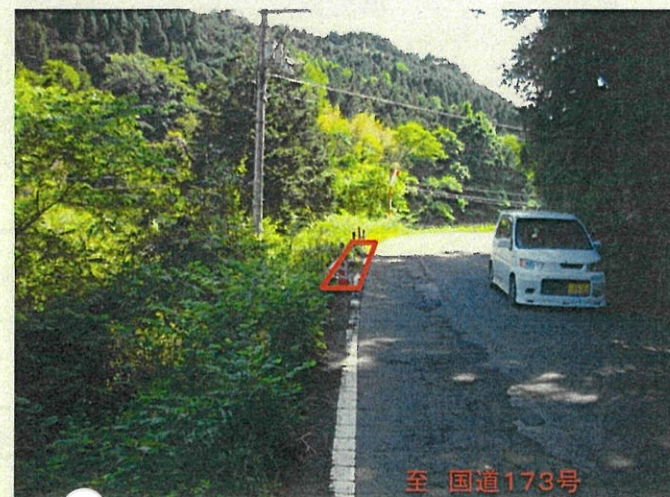
| 審査番号 | 西 - 622 | 箇所名 | 福知山市 三和町台頭 地内 | 現在の 状況 | 路肩崩壊 | 実施できない理由 | |

| 受付番号 | 622 | 路河川名 | 市島和知線 | 提案内容 | 路肩補強 | 対応案 | 実施する |

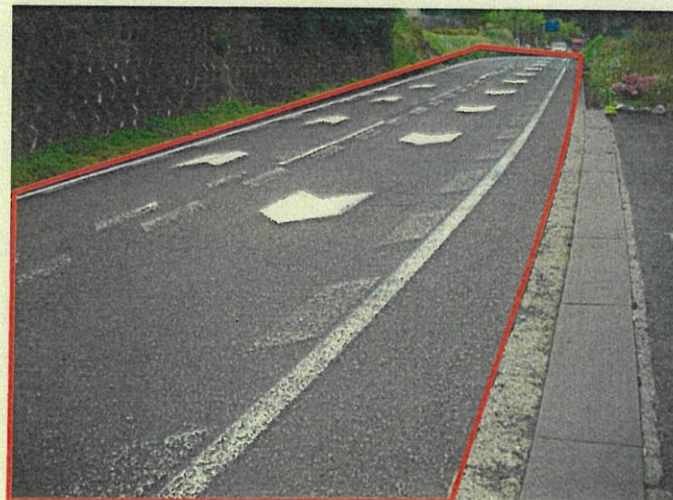
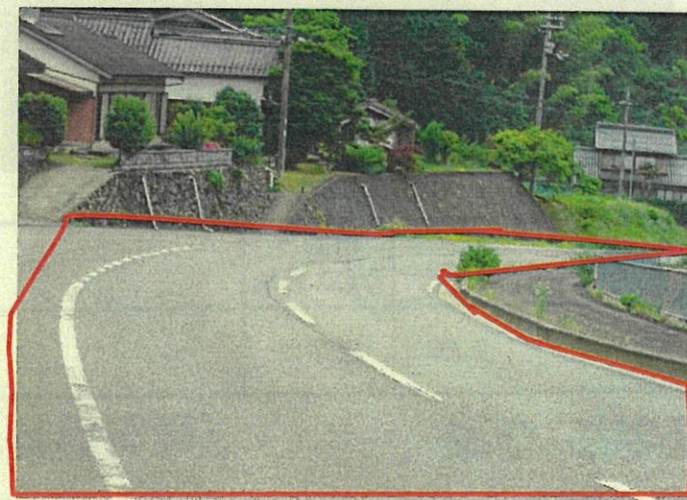
| 審査番号 | 西 - 623 | 箇所名 | 福知山市 三和町台頭 地内 | 現在の 状況 | 舗装・区画線の劣化 | 実施できない理由 | |

| 受付番号 | 623 | 路河川名 | 国道173号 | 提案内容 | 舗装・区画線の補修 | 対応案 | 実施する |

舗装・区画線の補修

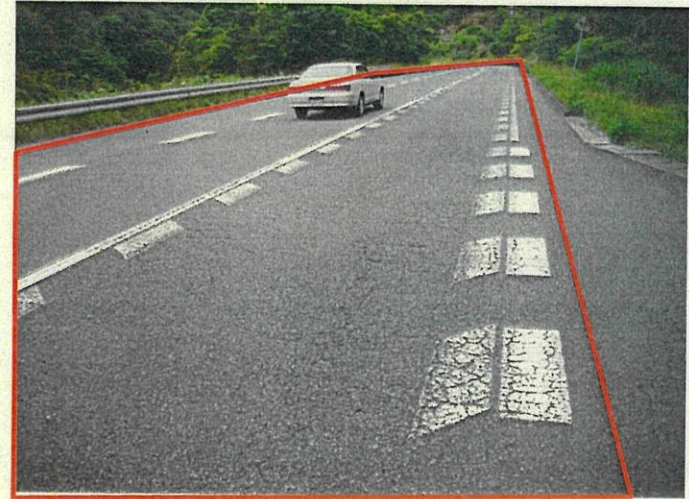
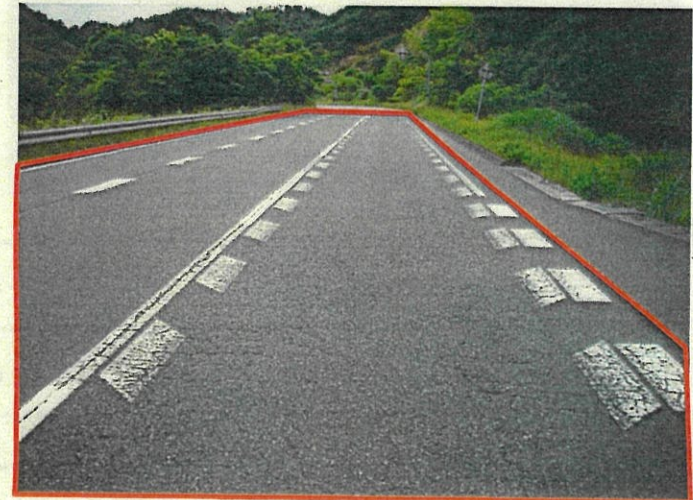
| 審査番号 | 西 - 624 | 箇所名 | 福知山市 三和町台頭 地内 | 現在の状況 | 舗装・区画線の劣化 | 実施できない理由 | |

| 受付番号 | 624 | 路河川名 | 国道173号 | 提案内容 | 舗装・区画線の補修 | 対応案 | 実施する |

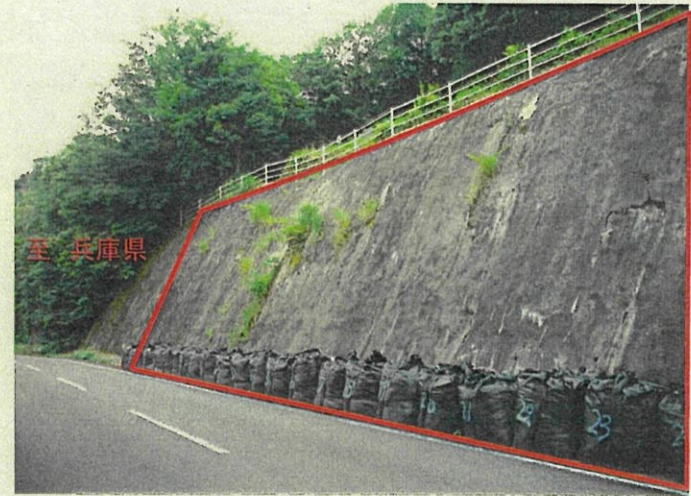
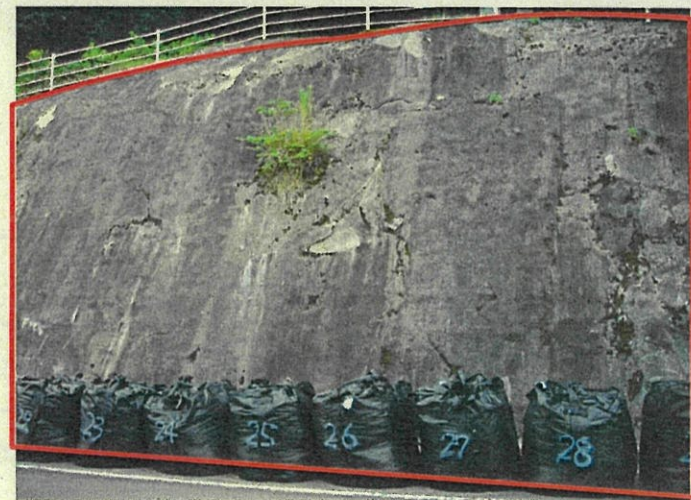
| 審査番号 | 西 - 625 | 箇所名 | 福知山市 三和町友淵 地内 | 現在の 状況 | モルタル吹付剥離有、大型土のうによる仮復旧 | 実施できない理由 | |

| 受付番号 | 625 | 路河川名 | 篠山三和線 | 提案内容 | 法面対策 | 対応案 | 実施する |

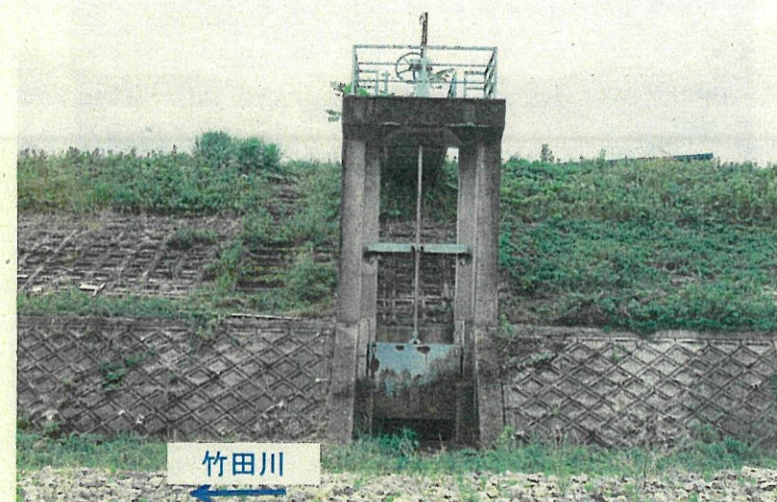
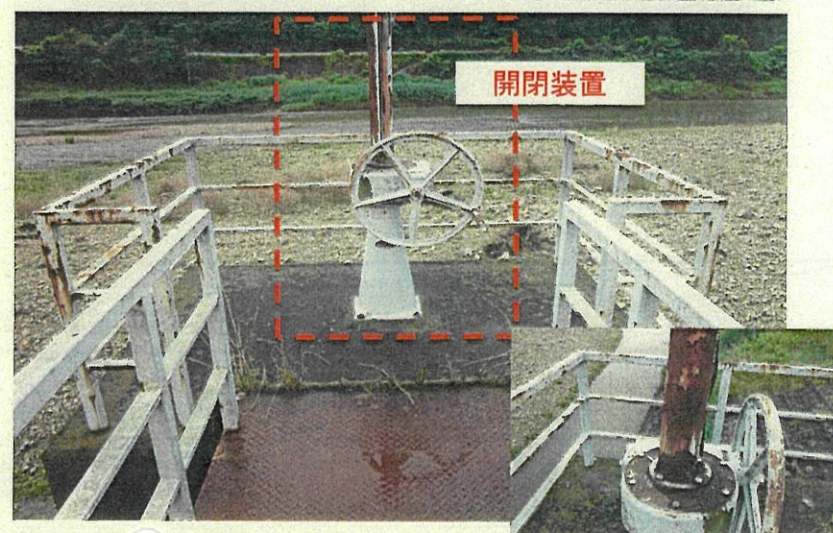
樋門全景

| 審査番号 | 西 - 626 | 箇所名 | 福知山市 大内 地内 | 現在の 状況 | 上部開閉機が老朽化して、ハンドルが回転できない。 また、ゲートの腐食や水密ゴムの劣化も進行。 さらに、管理橋も腐食が進行。躯体は健全である。 | 実施できない理由 | |

| 受付番号 | 626 | 路河川名 | 竹田川 | 提案内容 | 樋門の修繕・老朽化対策 | 対応案 | 実施する |

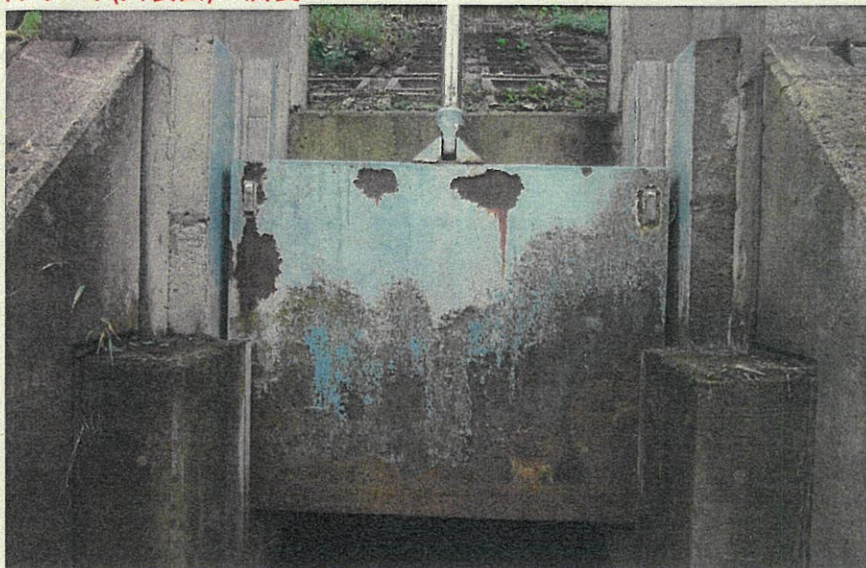
スライドゲート(川表面)－腐食

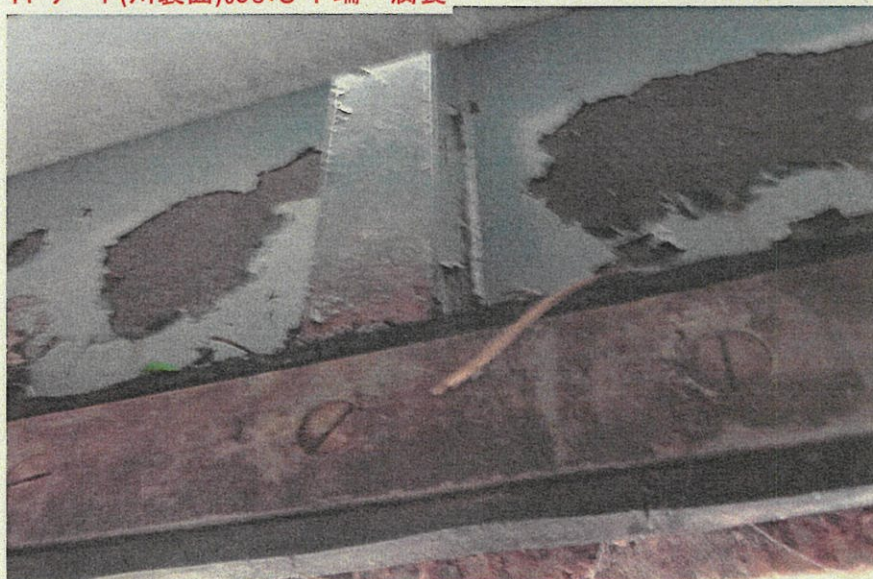
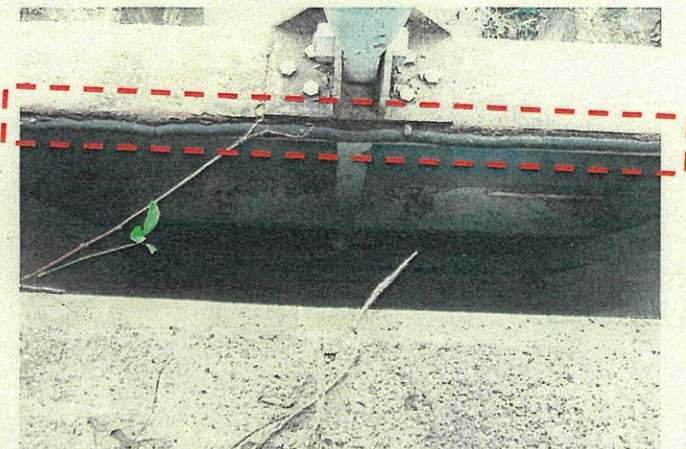
スライドゲート(川裏面)および下端－腐食

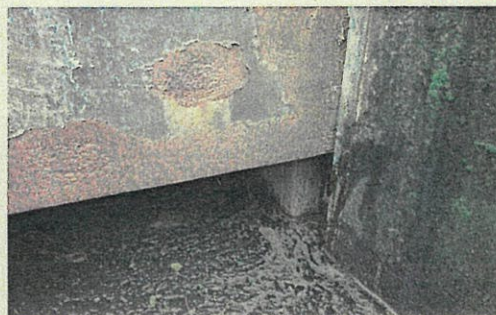
水密ゴム－変形・劣化

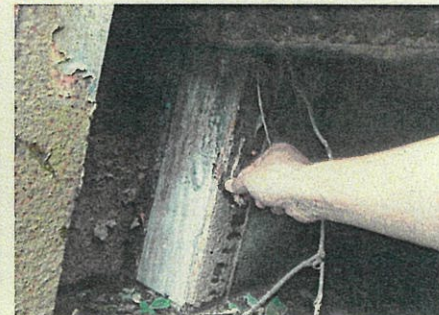
戸当り金物－腐食

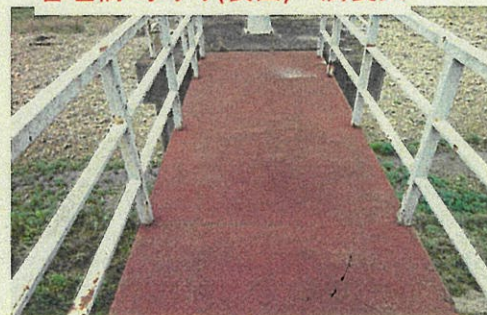
管理橋・手すり(表面)－腐食大

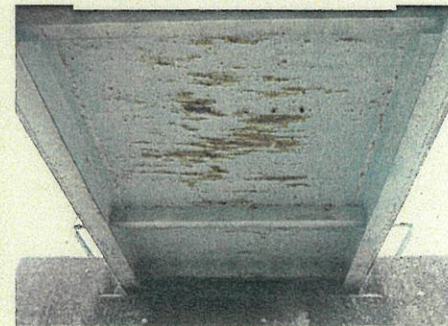
管理橋(裏面)－腐食小
