H27府民公募型整備事業(府民提案型)

安心・安全整備

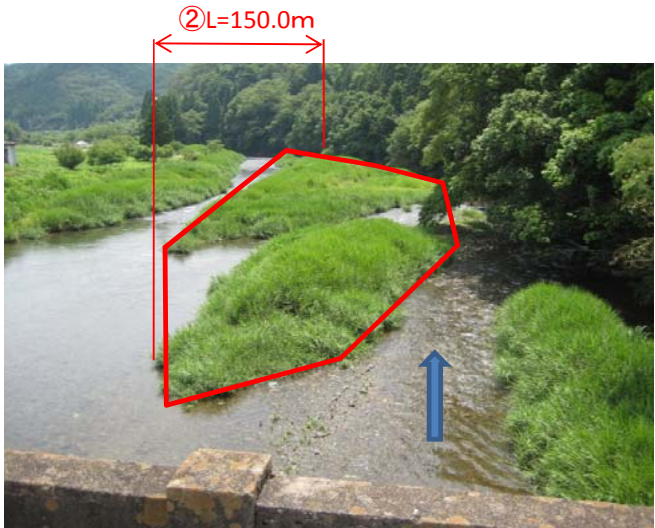
路河川名	牧川	箇所	福知山市	上小田	地内
②

受付番号	384	路河川名	牧川	提案内容	河床浚渫の実施	対応案	実施する
審査番号	西 - 44	箇所名	福知山市 上小田 地内	現在の 状況	河川内全体的に土砂が堆積し河積を阻害している。(過去人家浸水被害あり)	実施できない理由

<p>②L=150.0m</p>			③

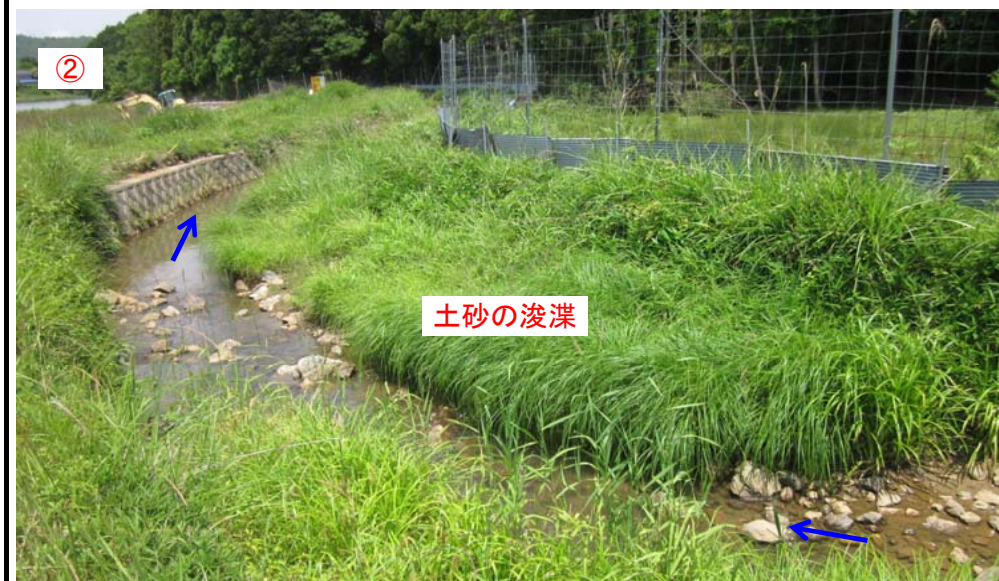
②

下流(浚渫済み)

土砂の浚渫

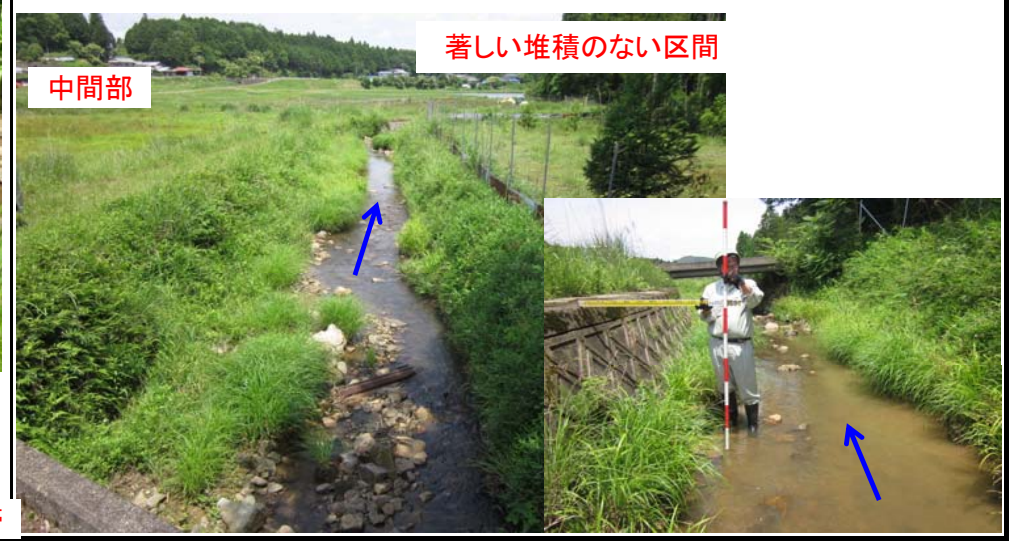
著しい堆積のない区間

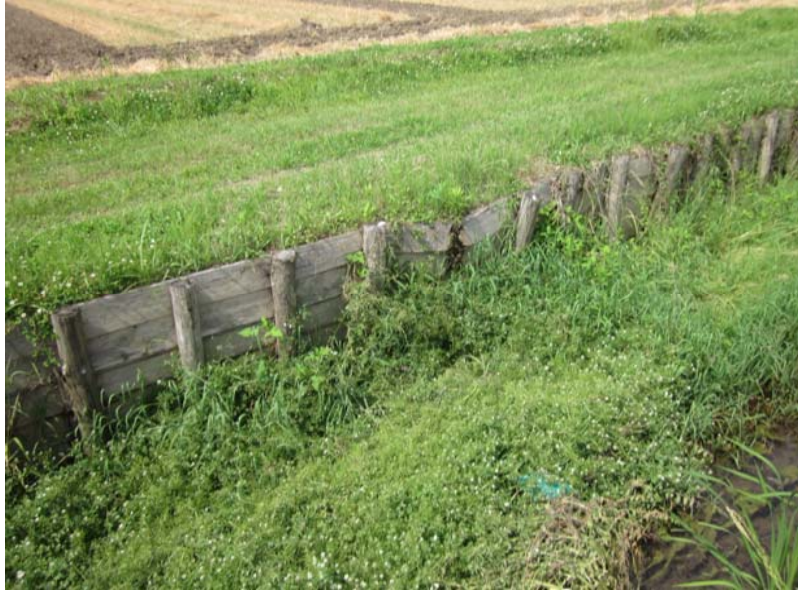
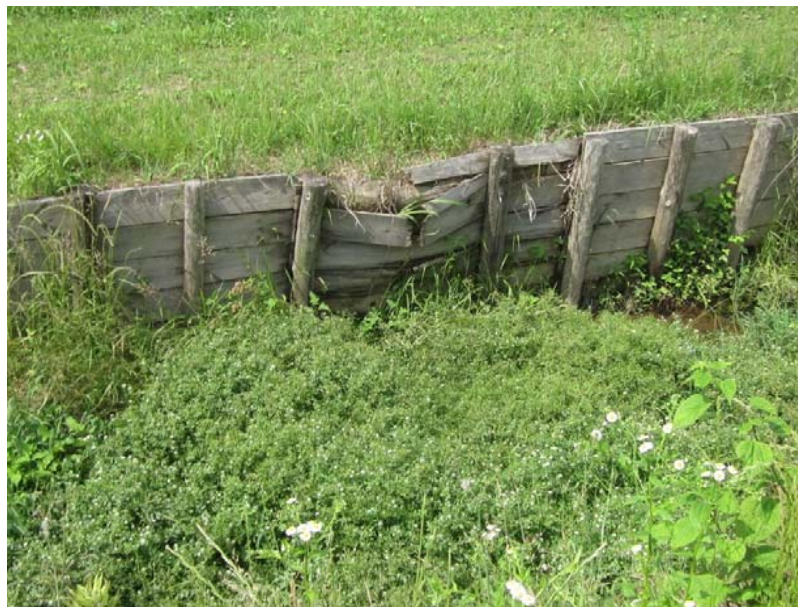
板柵の老朽化および破損

受付番号	269	路河川名	大谷川	提案内容	土砂・雑草等の撤去および側壁の補修	対応案	実施する
審査番号	西 - 55	箇所名	福知山市 石原 地内	現在の 状況	護岸(木柵)の一部が破損。全体的に老朽化している。	実施できない理由

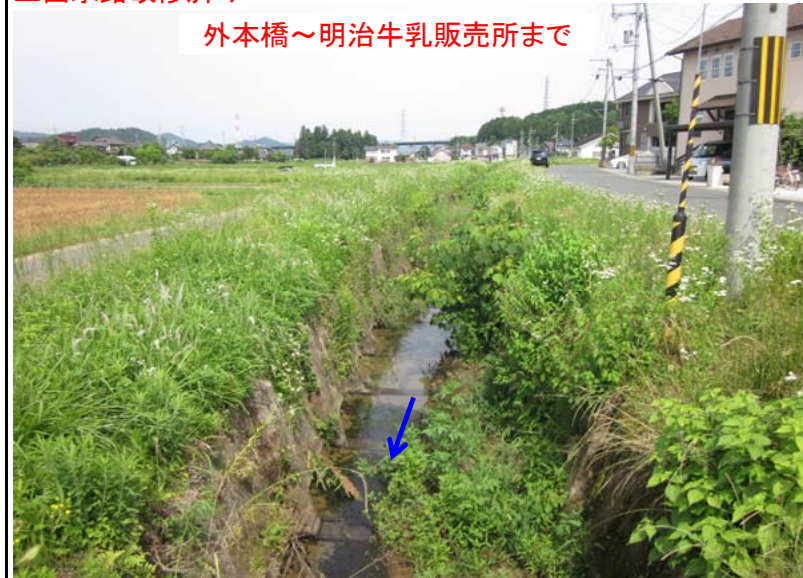
外本橋～明治牛乳販売所まで

三面水路改修済み

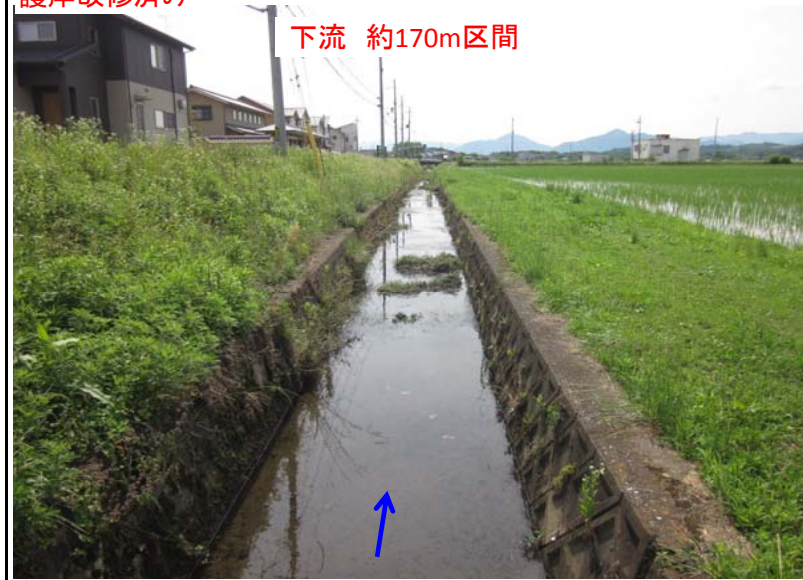
下流 約170m区間

護岸改修済み

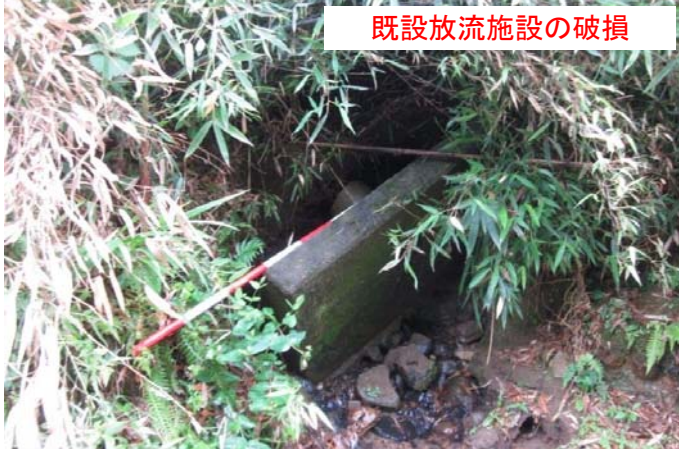
左岸
下流部
放流施設

既設放流施設の破損

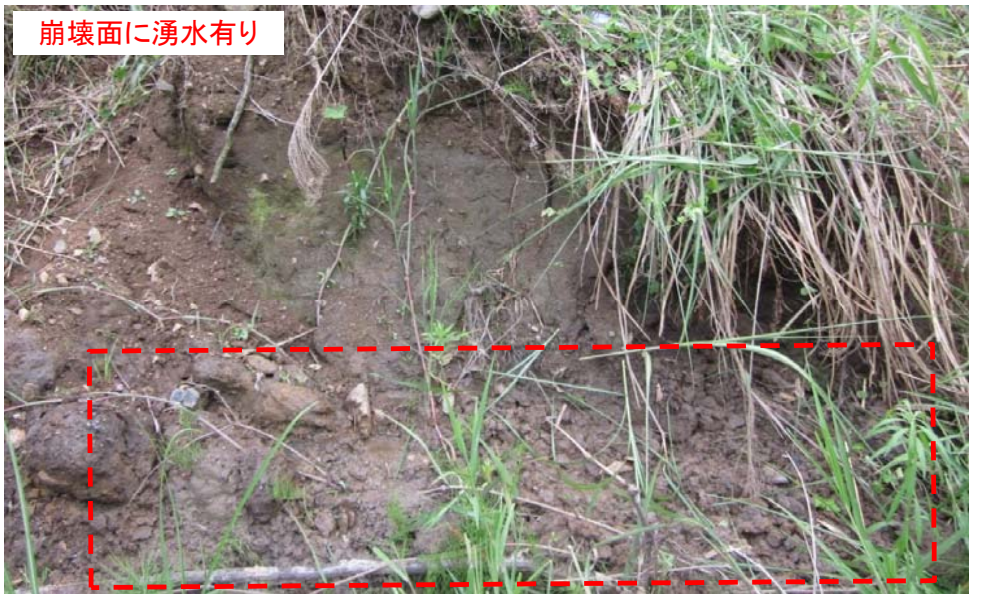
崩壊面に湧水有り

排水の停滞

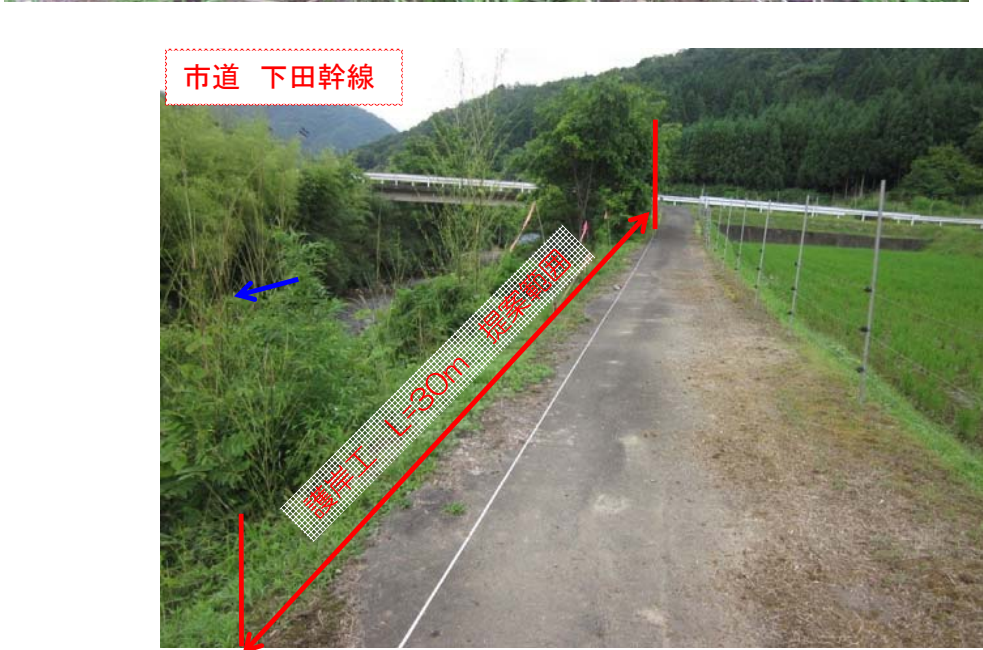
下流側

法面 崩壊

崩壊長さ L=30m

受付番号	309	路河川名	川合川	提案内容	①護岸工の実施 ②護岸工の実施	対応案	実施する
審査番号	西 - 60	箇所名	福知山市 三和町下川合 地内	現在の 状況	①自然護岸が崩壊し、車両の走行に支障をきたしている ②自然護岸が流失している	実施できない理由

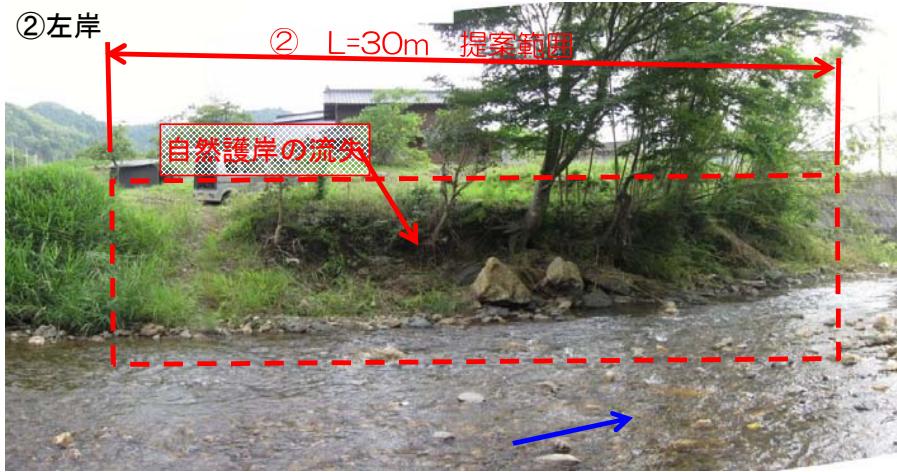
②左岸

自然護岸の流失

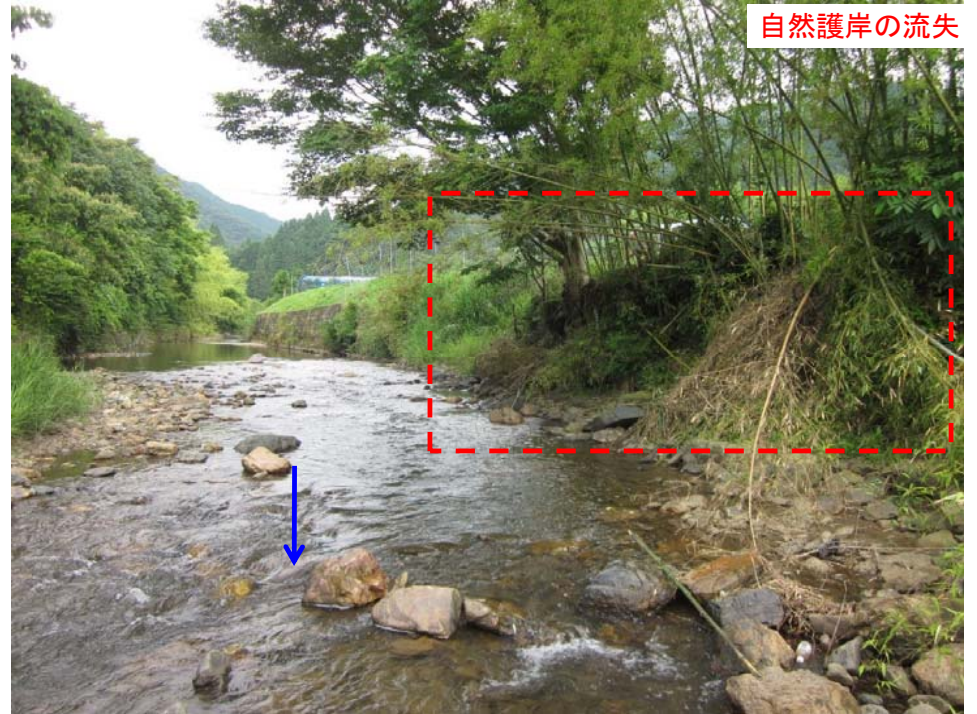
自然護岸の流失

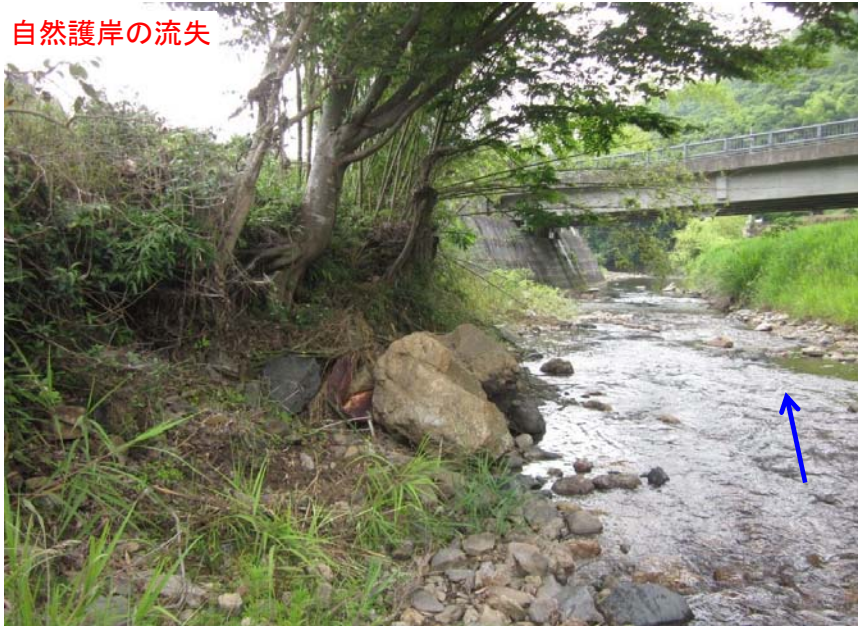
自然護岸の流失

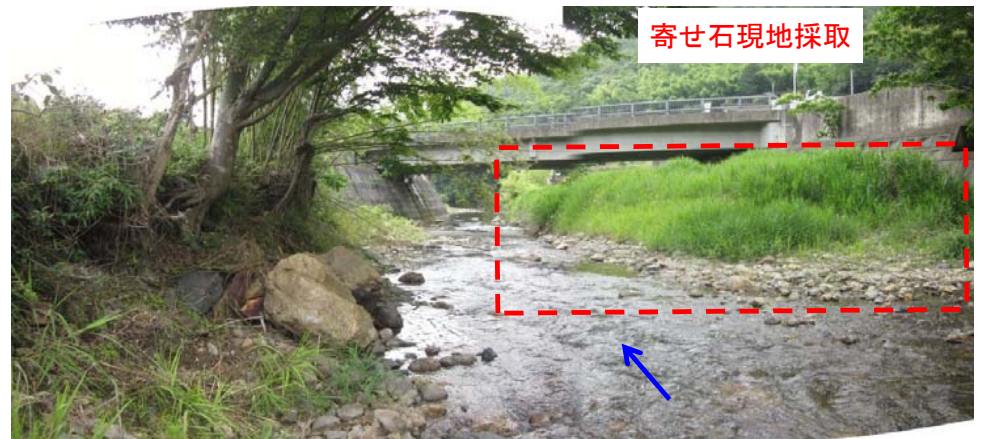
寄せ石現地採取
