H28府民公募型整備事業【安心・安全整備】

府民提案型

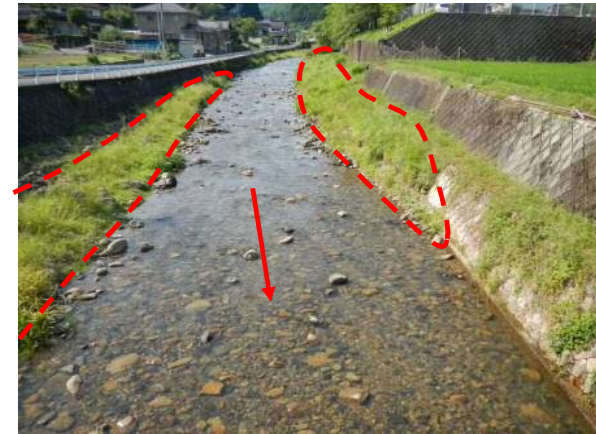
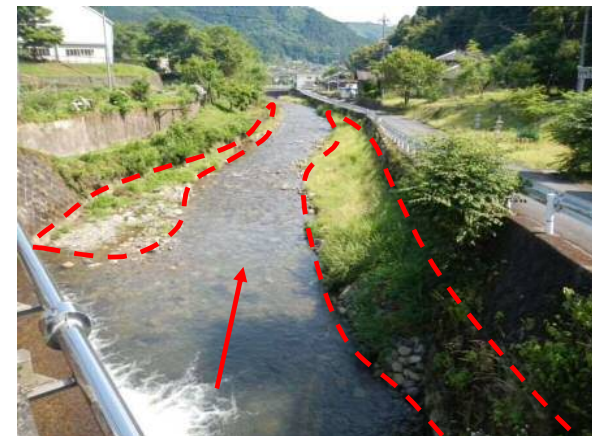
受付番号	178	路河川名	佐々木川	提案内容	土砂の撤去	対応案	実施できない
審査番号	西-41	箇所名	福知山市 下小田 地内	現在の 状況	大量の土砂が川底に堆積し豪雨時には 氾濫する危険性がある。	実施できな い理由	緊急性を要しないため。 (著しい堆積が見られない。)

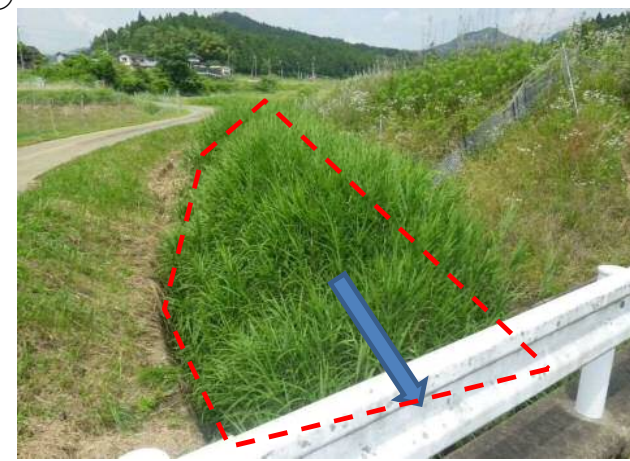
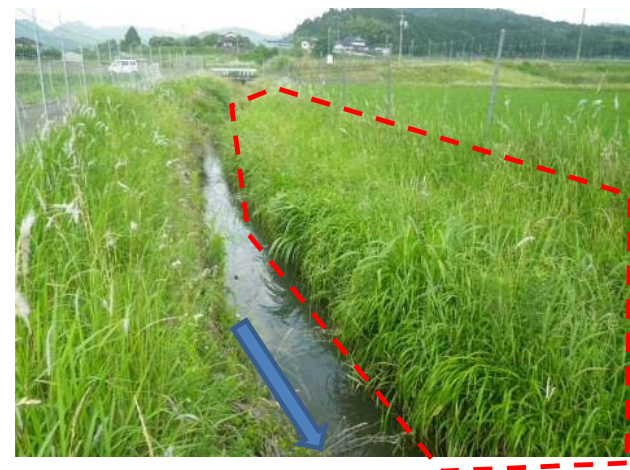
受付番号	63	路河川名	堺川	提案内容	浚渫	対応案	実施できない
審査番号	西-42	箇所名	福知山市 畑中地内	現在の 状況	河川内全体的に土砂が堆積し河積を阻害している箇所がある。	実施できない理由	緊急性を要しないため。

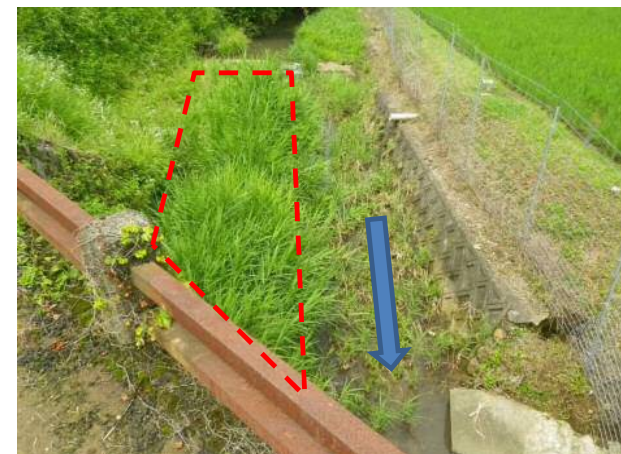
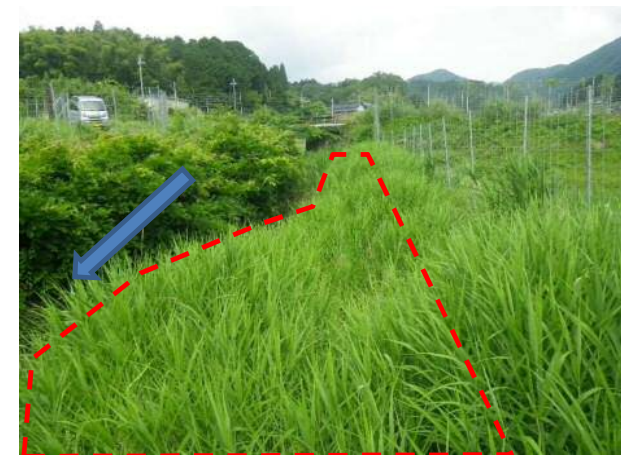
受付番号	214	路河川名	堺川	提案内容	浚渫	対応案	実施できない
審査番号	西-43	箇所名	福知山市 畑中地内	現在の 状況	河川内全体的に土砂が堆積し河積を阻害している箇所がある。	実施できない理由	緊急性を要しないため。

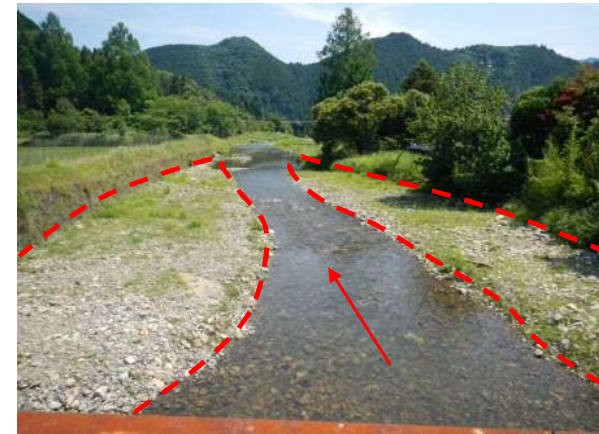
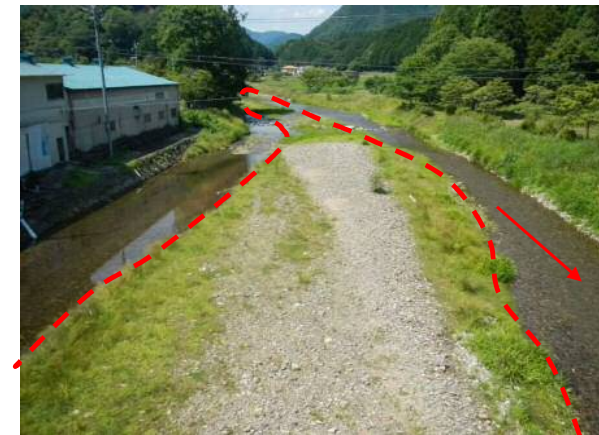
受付番号	33	路河川名	畑川	提案内容	土砂の撤去	対応案	実施できない
審査番号	西-44	箇所名	福知山市 夜久野町井田 地内	現在の 状況	砂利が堆積している。	実施できない 理由	緊急性を要しないため。 (著しい堆積が見られない。)

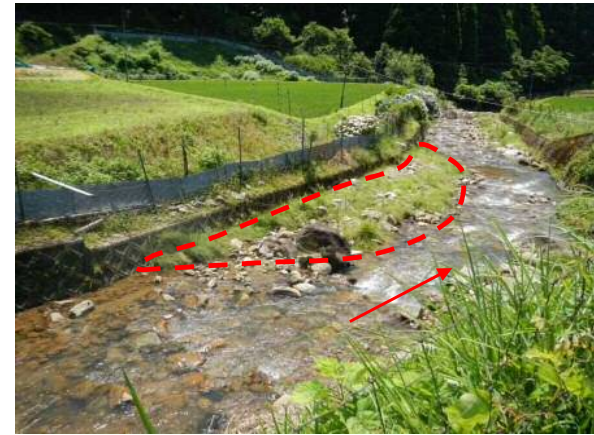
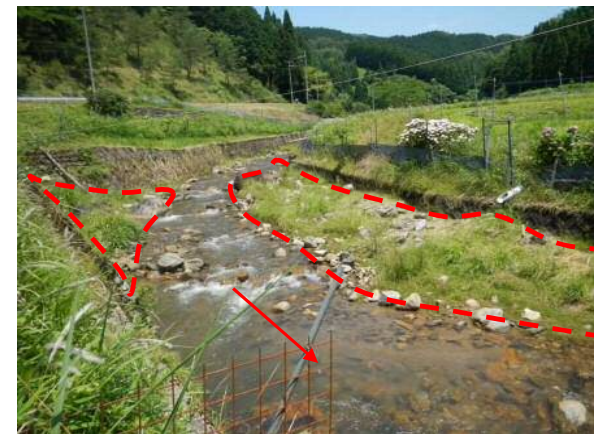
受付番号	106	路河川名	畑川	提案内容	土砂の撤去	対応案	実施できない
審査番号	西-45	箇所名	福知山市 夜久野町畑 地内	現在の 状況	畑川と金尾川の合流地点に土石の堆積が多く豪雨時に越流の危険性がある。	実施できない理由	緊急性を要しないため。 (著しい堆積が見られない。)

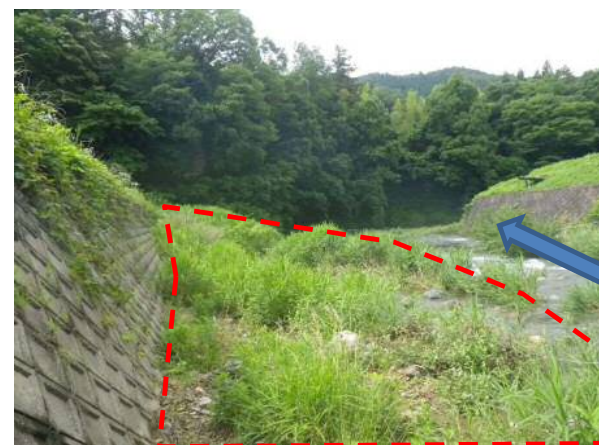
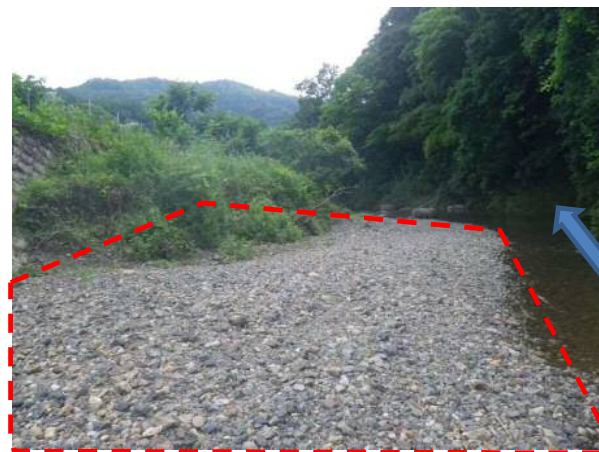
受付番号	222	路河川名	土師川	提案内容	浚渫	対応案	実施できない
審査番号	西-46	箇所名	福知山市 三和町大身地内	現在の 状況	河川内全体的に土砂が堆積し河積を阻害している箇所がある。	実施できない理由	緊急性を要しないため。

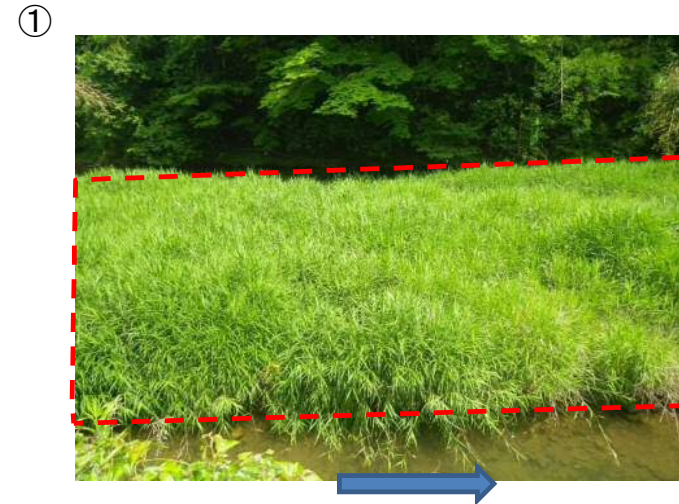
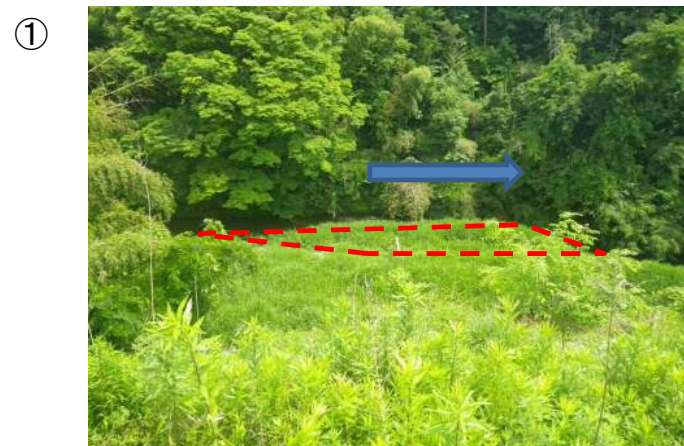
受付番号	230	路河川名	土師川	提案内容	浚渫	対応案	実施できない
審査番号	西-47	箇所名	福知山市 三和町大身地内	現在の 状況	河川内全体的に土砂が堆積し河積を阻害している箇所がある。	実施できない理由	緊急性を要しないため。

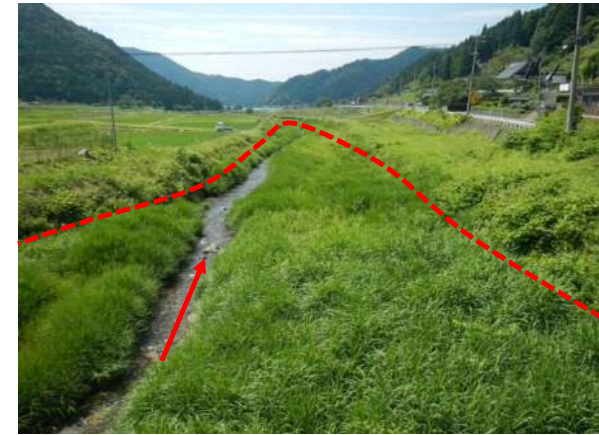
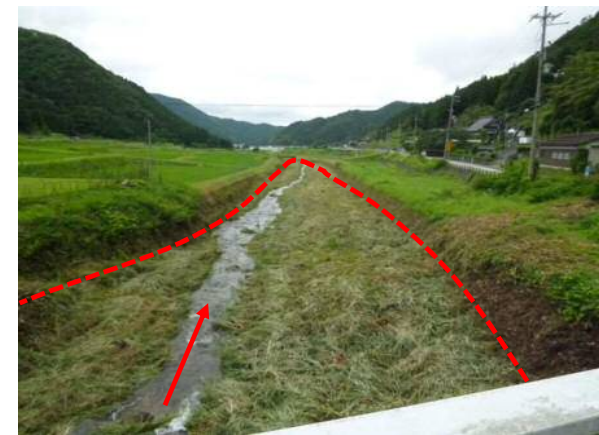
受付番号	182	路河川名	牧川	提案内容	浚渫、河床整正	対応案	実施できない
審査番号	西-48	箇所名	福知山市 夜久野町板生 地内	現在の 状況	片側は土砂が堆積し、片側は浸食され一部では護岸基礎が見えている。	実施できない理由	緊急性を要しないため。 (著しい堆積が見られない。)

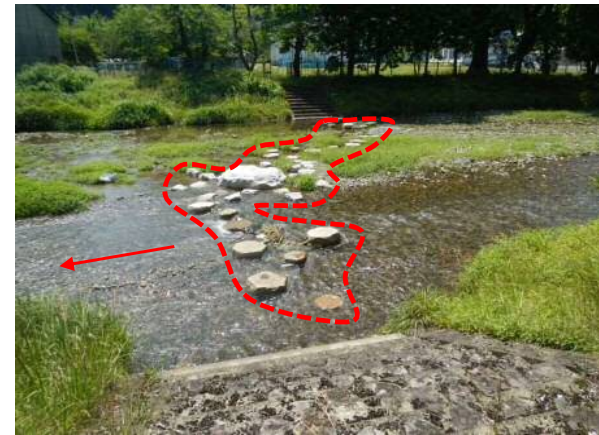
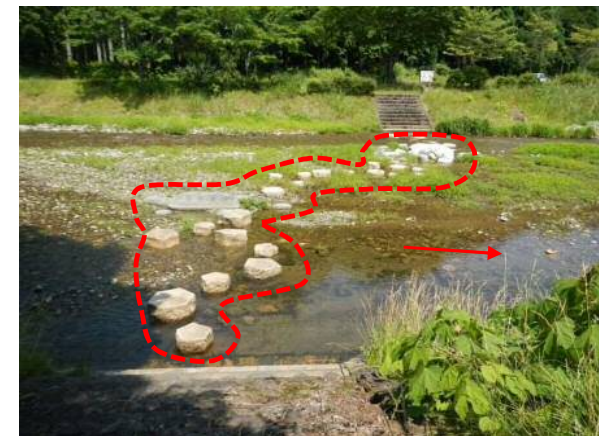
受付番号	32	路河川名	畑川	提案内容	飛び石の撤去	対応案	実施できない
審査番号	西-49	箇所名	福知山市 夜久野町井田 地内	現在の 状況	飛び石に土砂が堆積し、流れが変わり用水 取り入れ口が機能していない。小学校も廃 校となり遊ぶ子供の姿も見られない。	実施できな い理由	緊急性を要しないため。

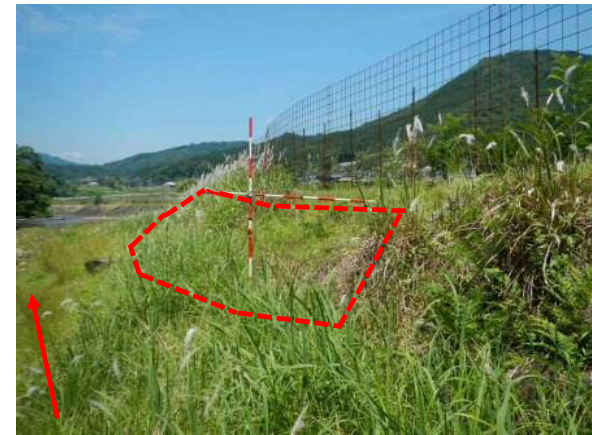
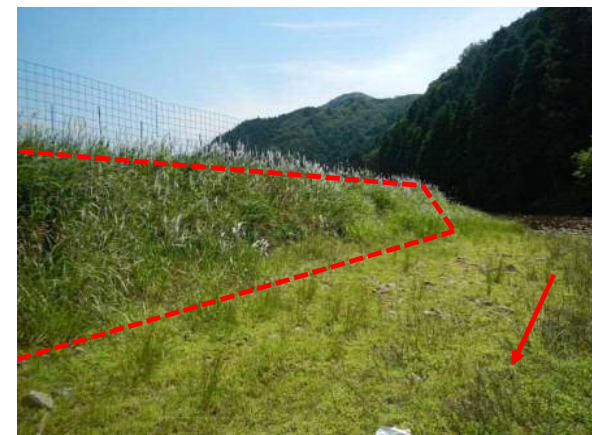
受付番号	233	路河川名	牧川	提案内容	コンクリート、石積護岸の設置	対応案	実施できない
審査番号	西-50	箇所名	福知山市 夜久野町平野 地内	現在の 状況	獣害で土羽護岸が掘り返されており、 堤防が浸食される恐れがある。	実施できな い理由	緊急性を要しないため。 (著しい浸食は見られない。)

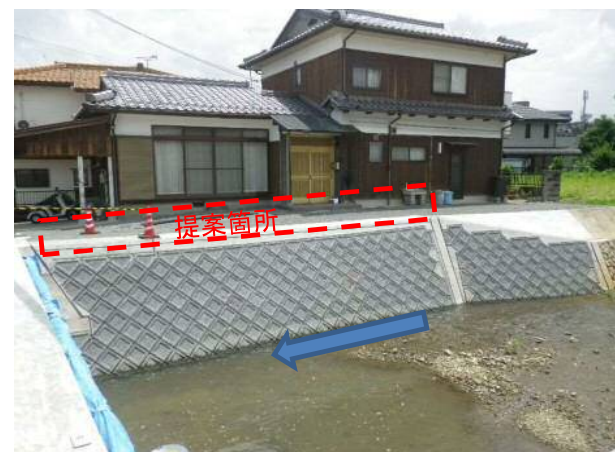
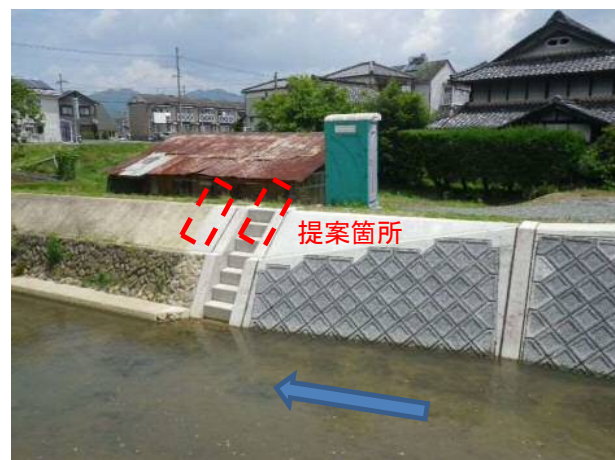
受付番号	172	路河川名	弘法川	提案内容	護岸天端と階段工上部に防護柵設置	対応案	実施できない
審査番号	西-51	箇所名	福知山市 篠尾地内	現在の 状況	家屋前の護岸に防護柵がなく転落の危険がある	実施できない理由	③不特定多数の府民の受益につながらないため

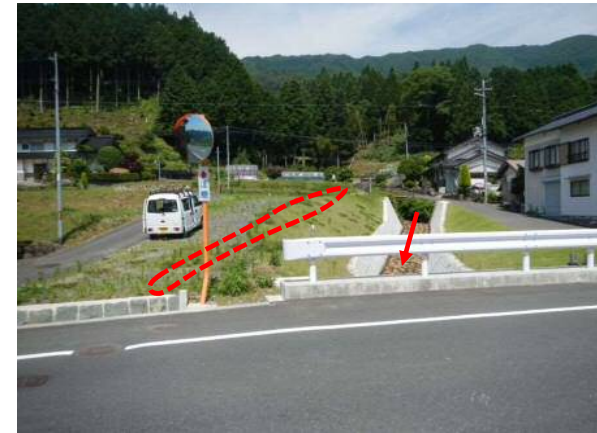
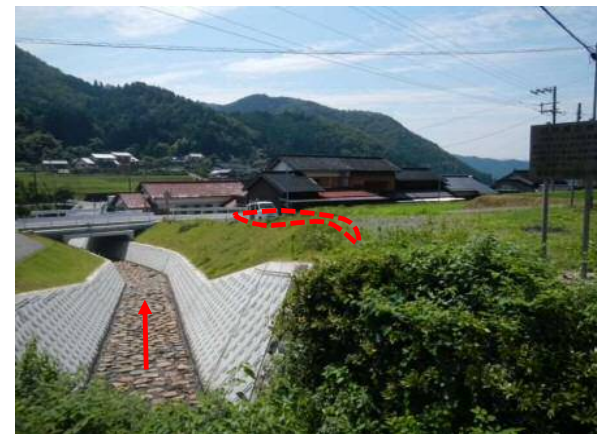
受付番号	206	路河川名	獅子ヶ市川	提案内容	ガードレール、防犯灯の設置	対応案	実施できない
審査番号	西-52	箇所名	福知山市 夜久野町板生 地内	現在の 状況	公民館来館者が市道沿いに駐車するとき、 河川に転落する恐れがある。	実施できない 理由	①京都府が管理する施設ではないため。

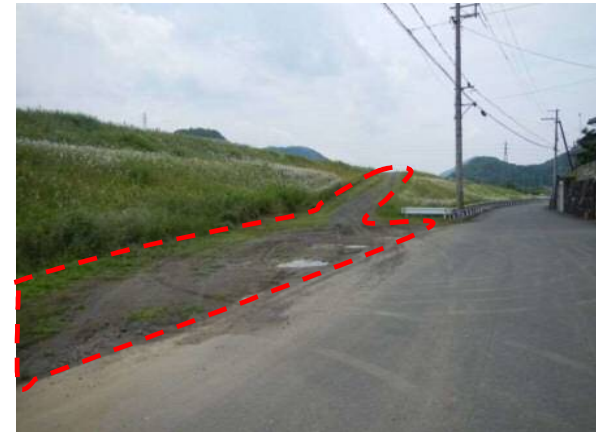
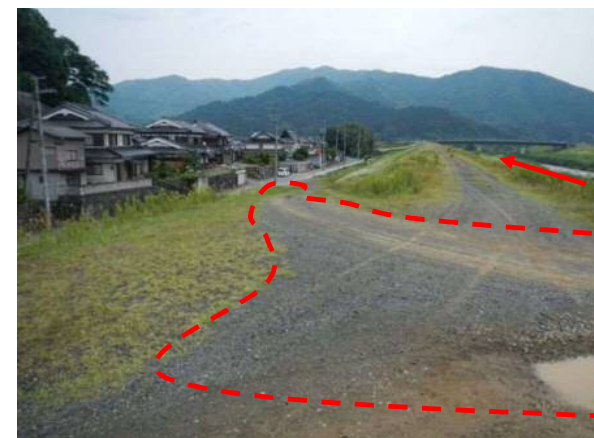
受付番号	176	路河川名	牧川	提案内容	市道から天神橋までの区間のアスファルト舗装	対応案	実施できない
審査番号	西-53	箇所名	福知山市 石本 地内	現在の状況	豪雨時に堤防の坂路が水路となり道路が洗掘されている。	実施できない理由	①京都府が管理する施設ではないため。

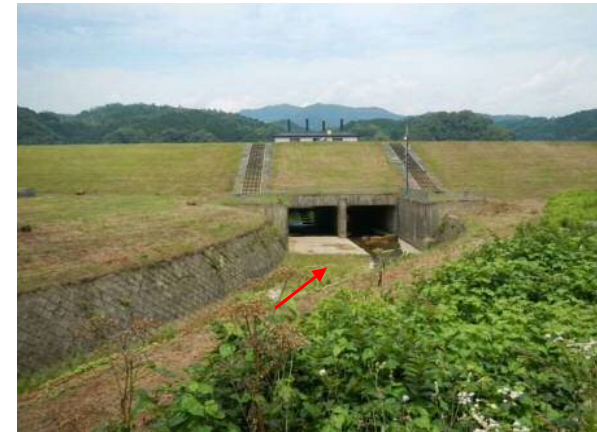
受付番号	163	路河川名	尾藤川	提案内容	樋門施設に内水を排出するポンプを設置する等の排水処理	対応案	実施できない
審査番号	西-54	箇所名	福知山市 大江町尾藤口 地内	現在の状況	由良川樋門を閉鎖時に尾藤川が氾濫し住宅の床上1m程の浸水がある。	実施できない理由	大規模事業により時間を要するため

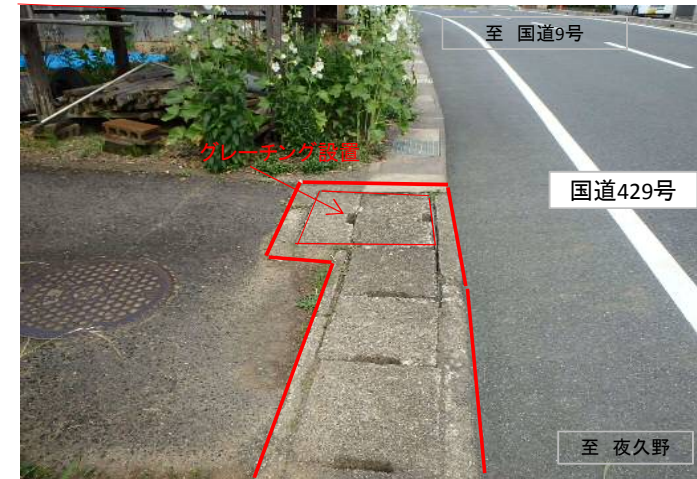
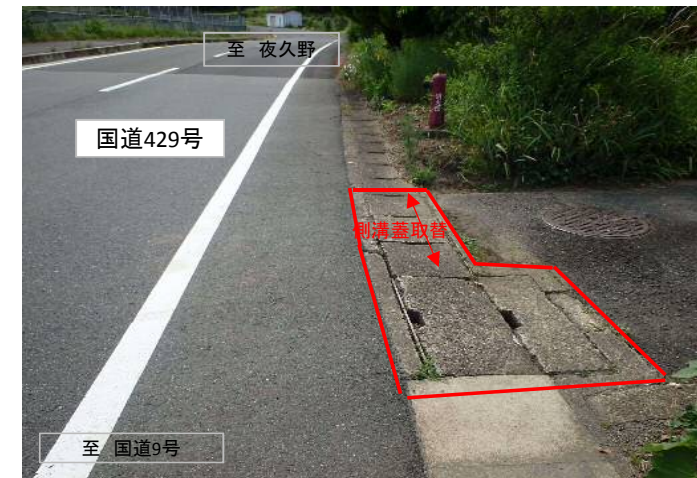
受付番号	52	路河川名	国道429号	提案内容	側溝蓋更新	対応案	実施する①(側溝蓋, 枘蓋の更新)
審査番号	西-55	箇所名	福知山市 畑中 地内	現在の 状況	側溝蓋, 枘蓋にがたつきがみられる。	実施できない理由

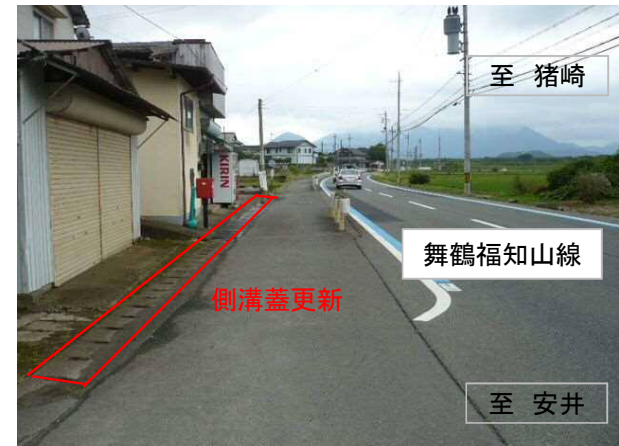
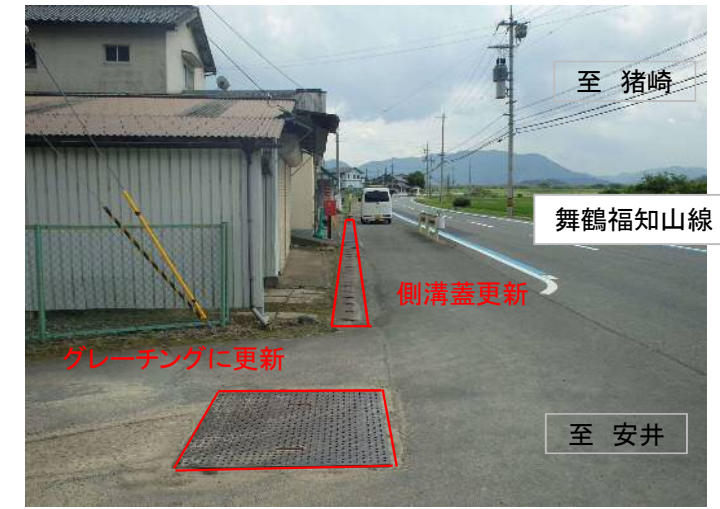
受付番号	99	路河川名	舞鶴福知山線	提案内容	側溝蓋・枙蓋の改修	対応案	実施する①(側溝蓋, 枙蓋の更新)
審査番号	西-56	箇所名	福知山市 字池部 地内	現在の 状況	側溝蓋の劣化がみられる。枙蓋にが たつきが見られる。	実施できな い理由

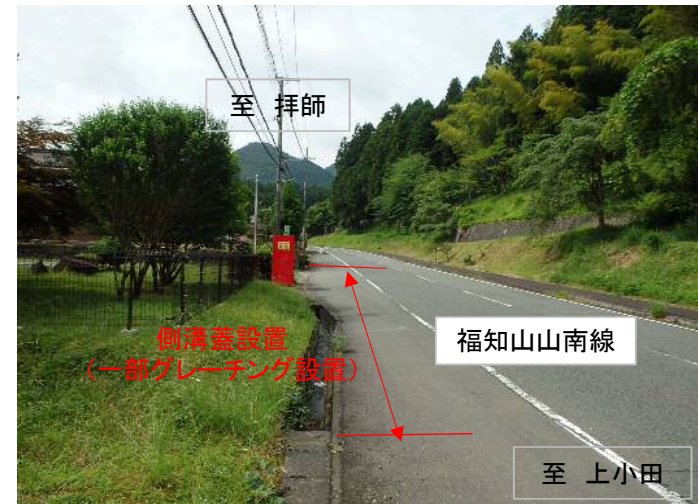
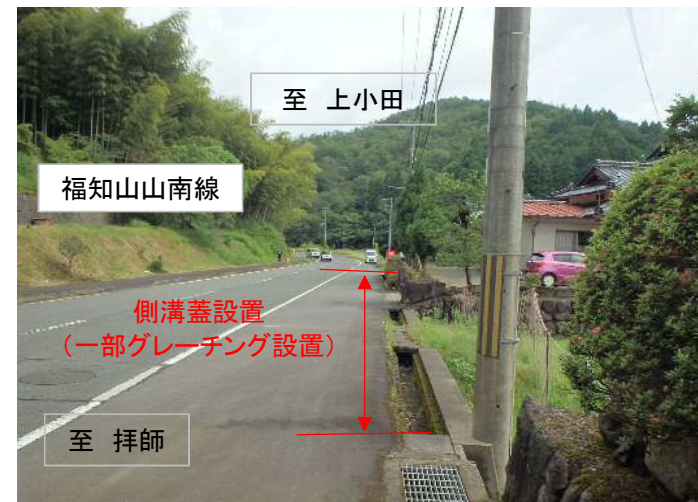
受付番号	168	路河川名	福知山山南線	提案内容	側溝蓋の設置	対応案	実施する①(側溝蓋設置)
審査番号	西-57	箇所名	福知山市 十三丘 地内	現在の 状況	一部側溝蓋が設置	実施できない理由

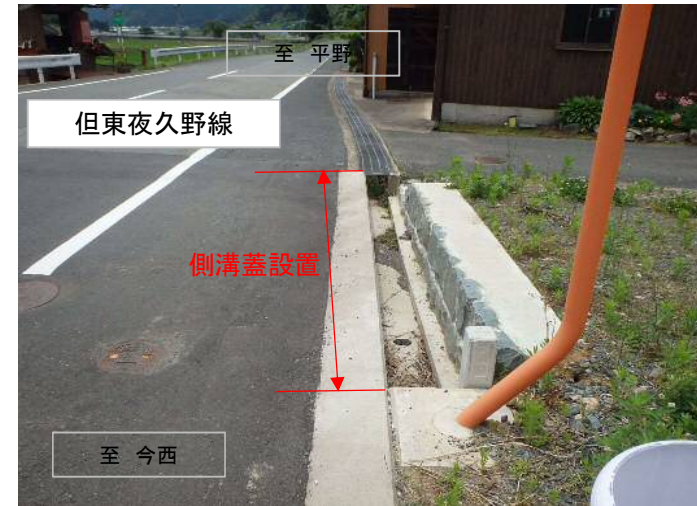
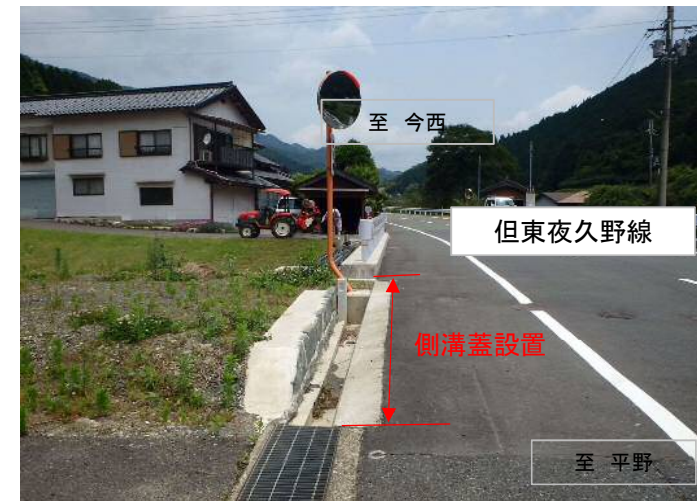
受付番号	201	路河川名	但東夜久野線	提案内容	側溝蓋の設置	対応案	実施する①(側溝蓋設置)
審査番号	西-58	箇所名	福知山市 夜久野町板生羽白 地内	現在の 状況	溝蓋がないため、車両や歩行者が 落ちる事がある。	実施できな い理由

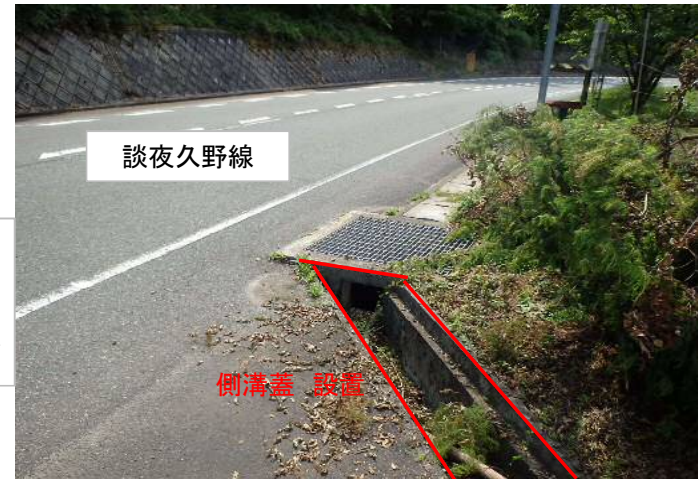
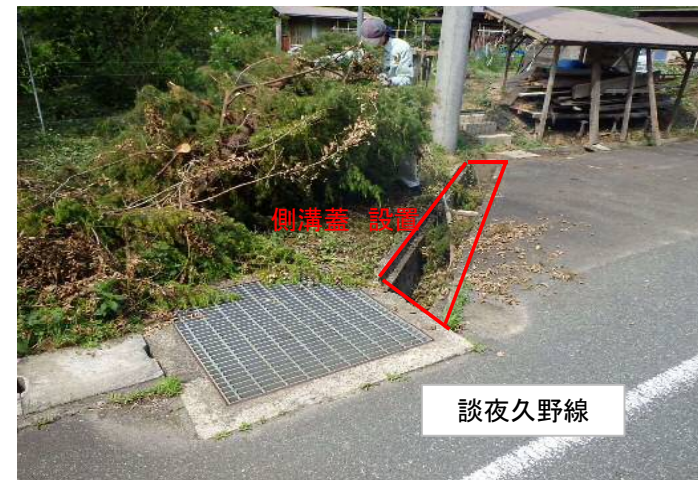
受付番号	208	路河川名	談夜久野線	提案内容	側溝蓋の設置	対応案	実施する。①(側溝蓋設置)
審査番号	西-59	箇所名	福知山市 夜久野町下千原殿田 地内	現在の 状況	側溝蓋の設置済み区間の終点部の 開水路。	実施できな い理由

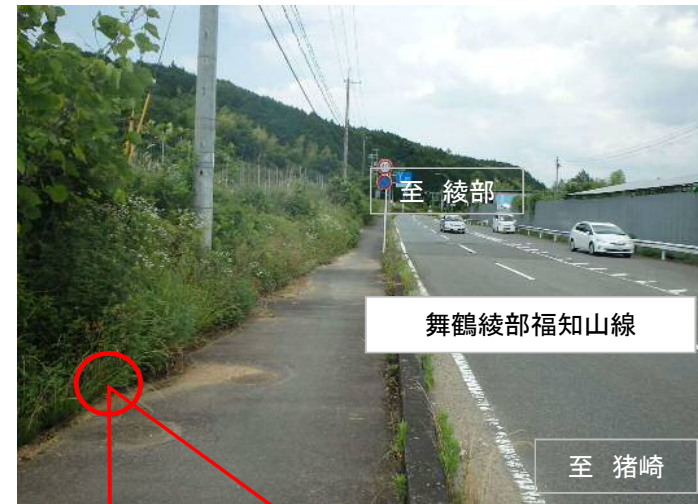
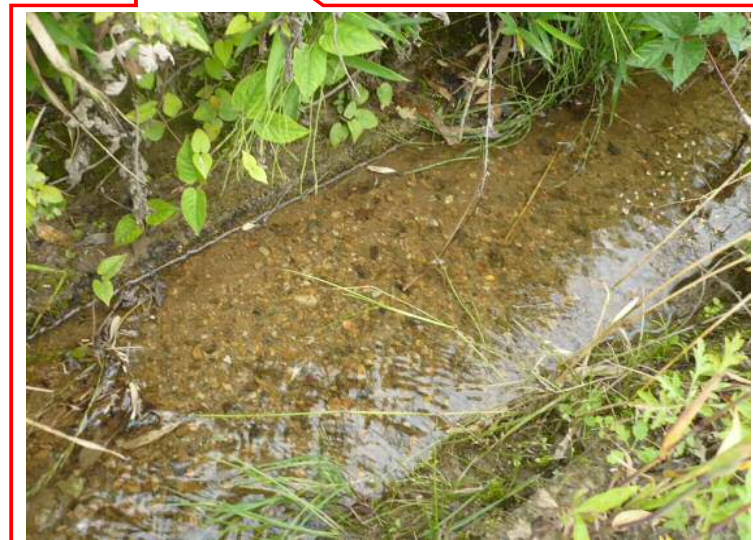
受付番号	160	路河川名	舞鶴綾部福知山線	提案内容	側溝清掃	対応案	実施する①(側溝清掃)
審査番号	西-60	箇所名	福知山市 川北 地内	現在の 状況	側溝に土砂が溜まり機能低下が見られる。	実施できない理由
