府民公募型整備事業【安心・安全整備】(府民提案型)

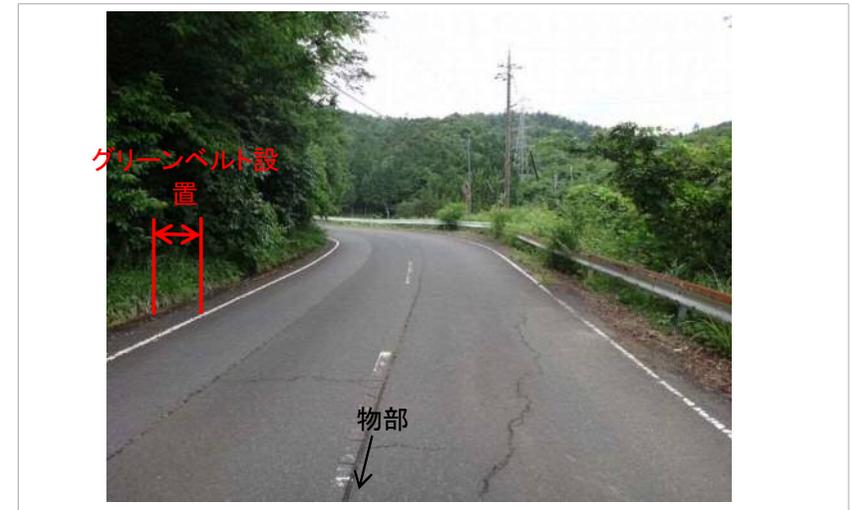
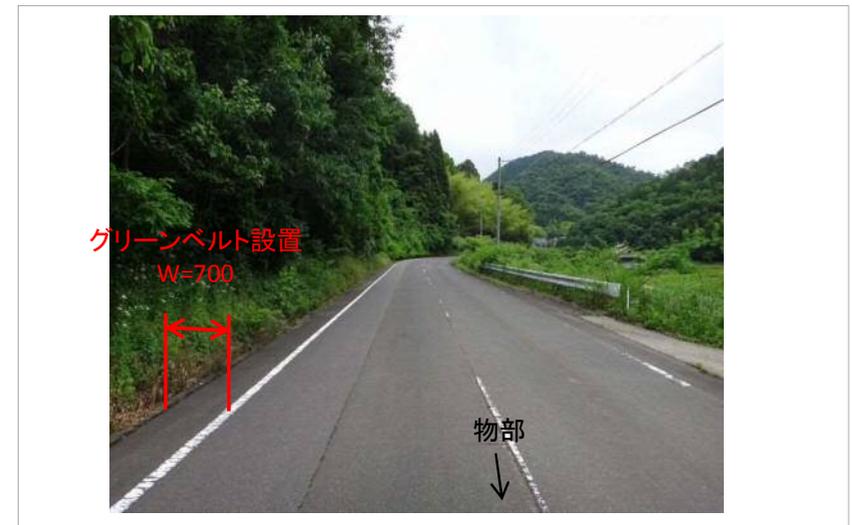
受付番号	183	路河川名	物部西舞鶴線	提案内容	グリーンベルトの設置	対応案	実施	グリーンベルトの設置
審査番号	東 - 81	箇所名	綾部市 内久井町 地内	現在の 状況	通学路であるが歩道がないため歩行者は 路肩を利用しているが危険である。	実施できな い理由

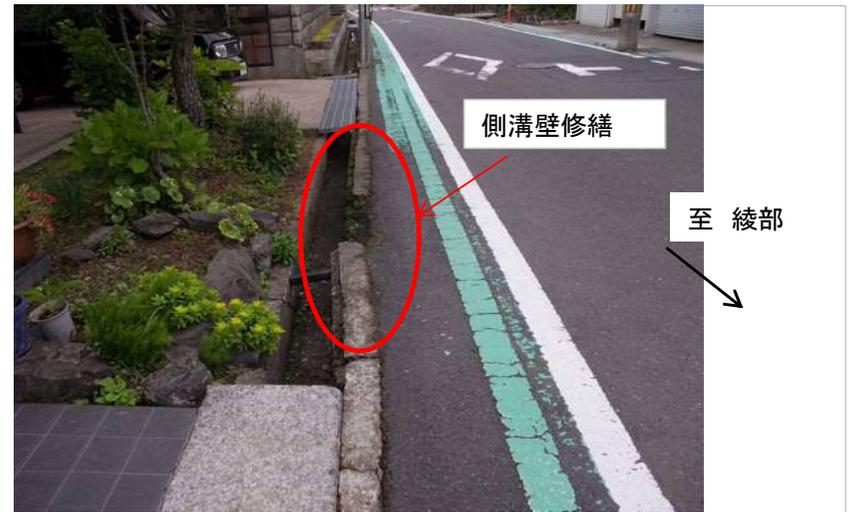
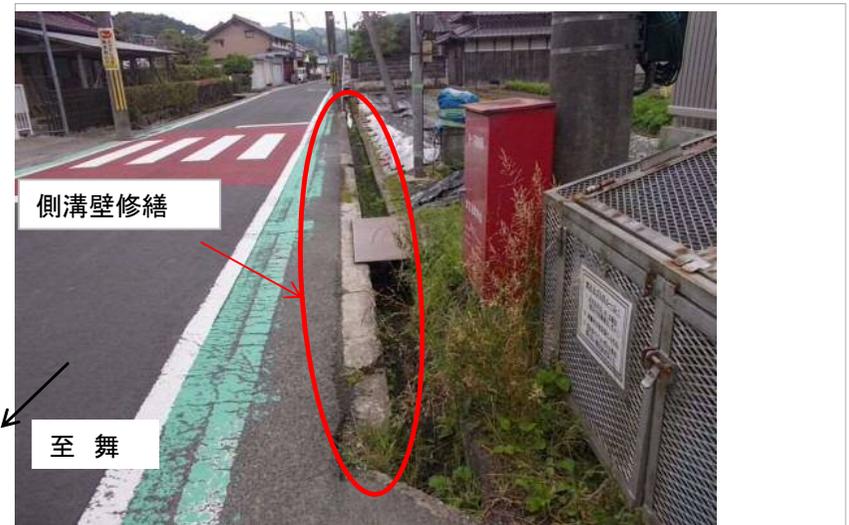
受付番号	193	路河川名	舞鶴綾部福知山線	提案内容	側溝破損個所の補修	対応案	実施	破損箇所の補修
審査番号	東 - 82	箇所名	舞鶴市 公文名 地内	現在の状況	側溝が老齢化し、所々側溝の側面に破損がみられる。	実施できない理由

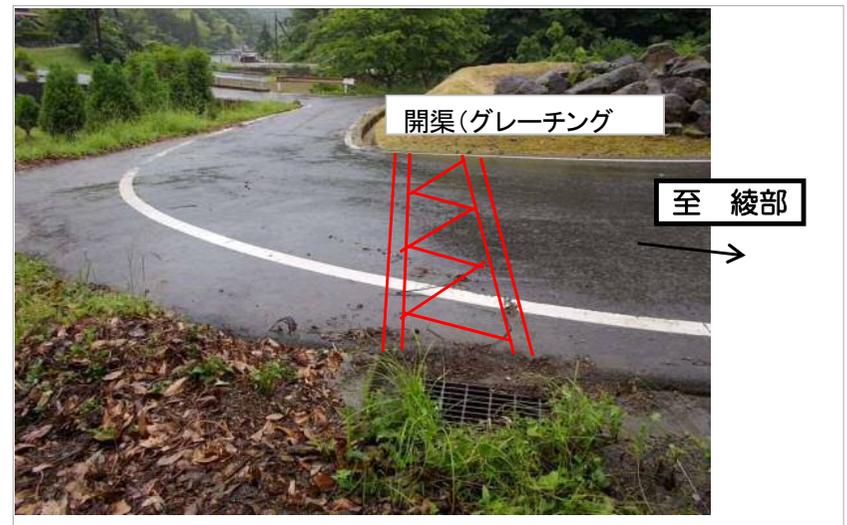
受付番号	199	路河川名	舞鶴綾部福知山線	提案内容	土砂流入防止対策	対応案	実施	開渠(グレーチング蓋)を設置する。
審査番号	東 - 83	箇所名	舞鶴市 池ノ内下 地内	現在の状況	側溝樹に落ち葉が詰まり、雨水とともに土砂が下の畑に流入する。府道の通行に支障がある。	実施できない理由

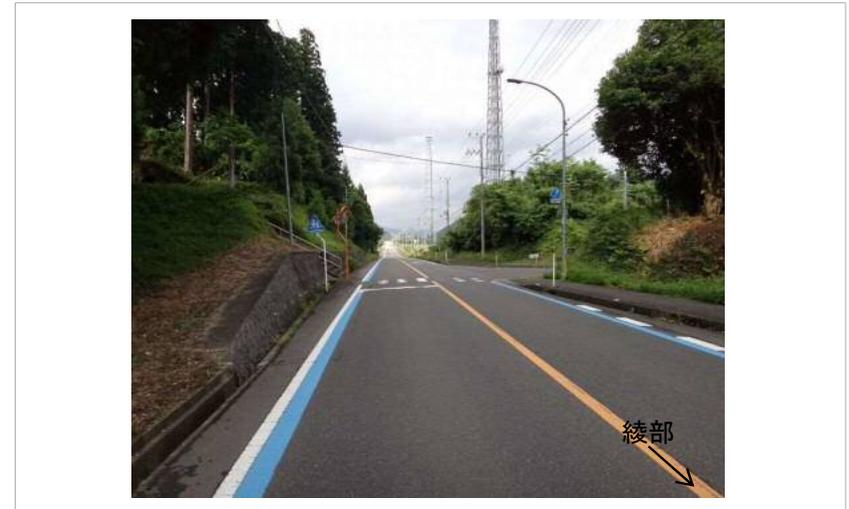
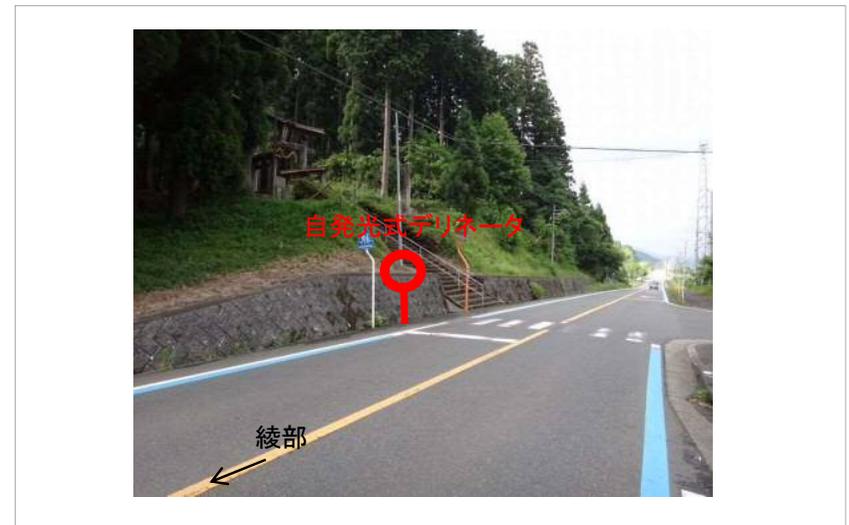
受付番号	210	路河川名	小浜綾部線	提案内容	電光照明標識や表示板の設置	対応案	実施	自発光デリネータの設置
審査番号	東 - 84	箇所名	綾部市 忠町 地内	現在の 状況	交差点がわかりにくい。	実施できない理由

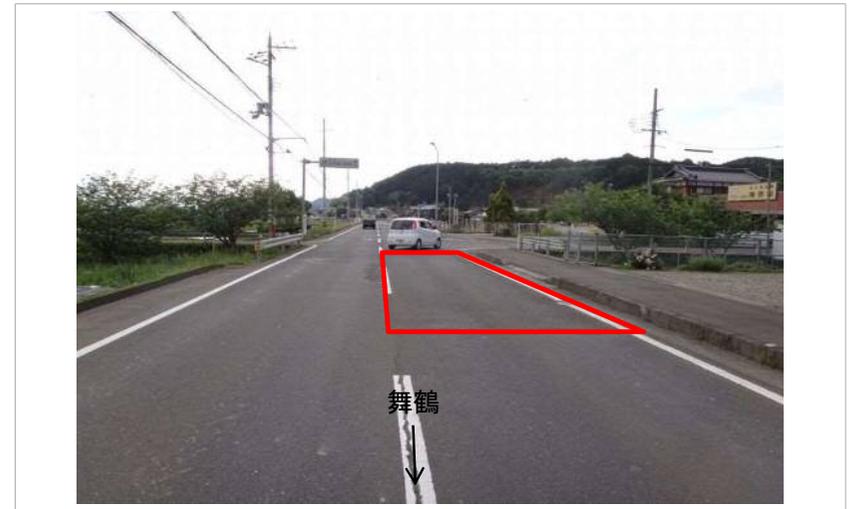
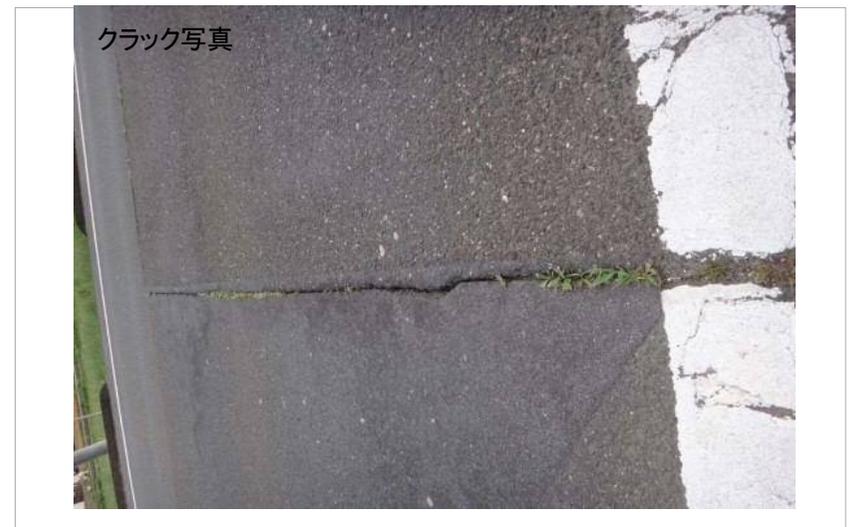
受付番号	212	路河川名	舞鶴綾部福知山線	提案内容	舗装修繕	対応案	実施	舗装修繕
審査番号	東 - 85	箇所名	綾部市 位田町 地内	現在の 状況	ボックスカルバート上の舗装に亀裂が発生し、騒音、振動の被害が発生している。	実施できない理由

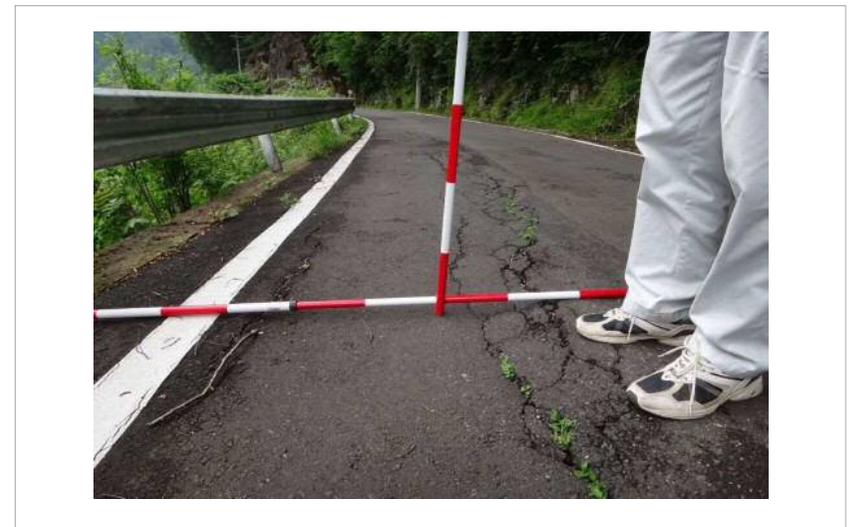
受付番号	213	路河川名	名田庄綾部線	提案内容	路肩の補強とアスファルト舗装	対応案	実施	舗装補修
審査番号	東 - 86	箇所名	綾部市 故屋岡町 地内	現在の 状況	舗装が傷んでいる。	実施できな い理由

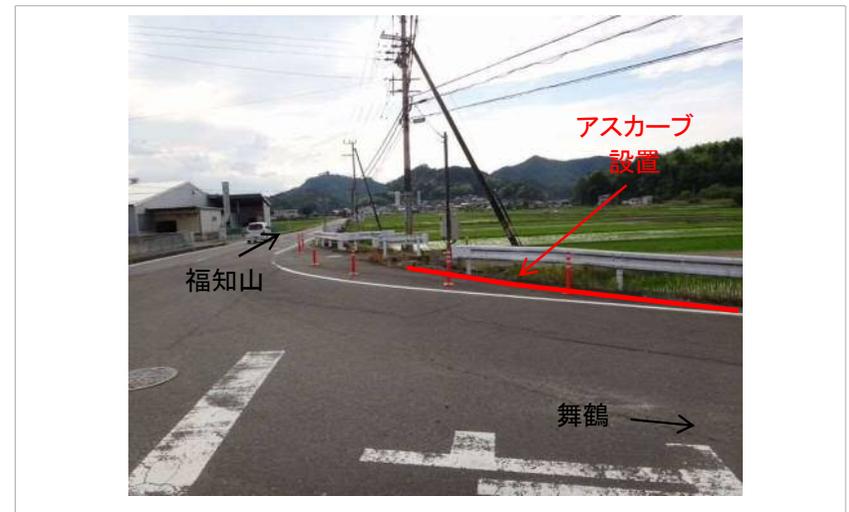
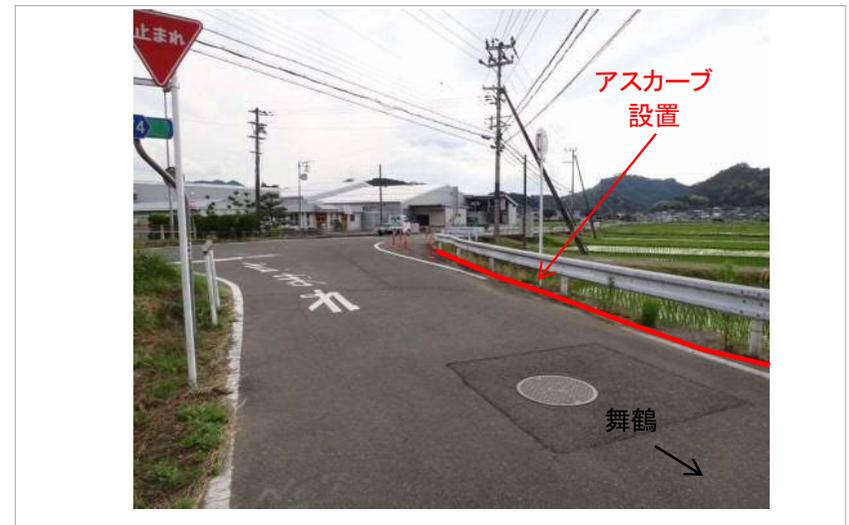
受付番号	245	路河川名	舞鶴綾部福知山線	提案内容	アスカーブの設置	対応案	実施	アスカーブ設置
審査番号	東 - 87	箇所名	綾部市 多田町 地内	現在の 状況	路面水が集水枧に入っていない。	実施できない理由

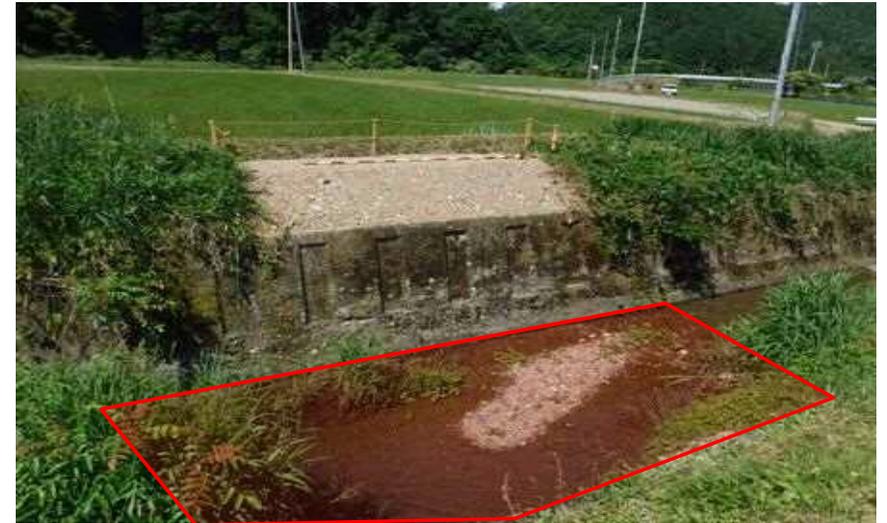
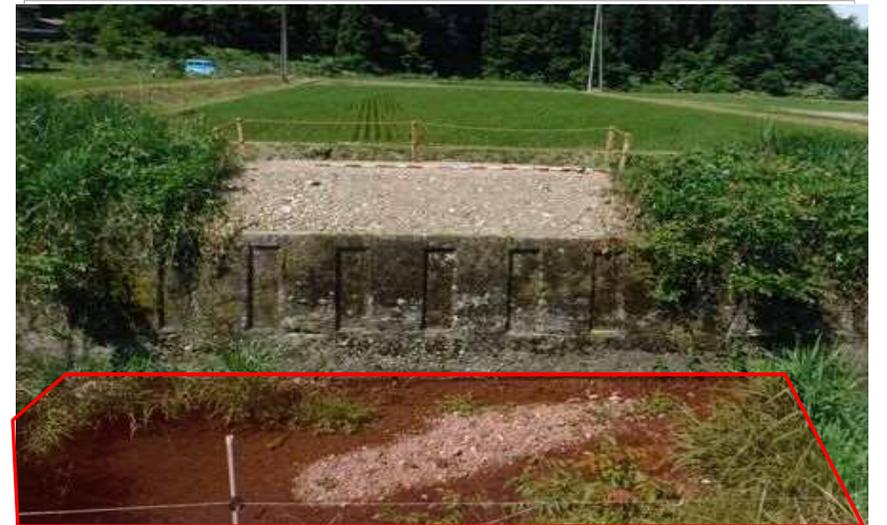
受付番号	34	路河川名	鳥垣川(小野田川)	提案内容	水流で川床(土砂)が流されるのを止め、穴を塞いでほしい。	対応案	実施	被災原因である洗掘をふとんカゴ工にて補強
審査番号	東 - 90	箇所名	綾部市 睦寄町 地内	現在の状況	応急対策により陥没箇所埋戻は実施済(5月)。異常洗掘部は小洪水で閉塞しているが、大洪水で再発の恐れあり。	実施できない理由

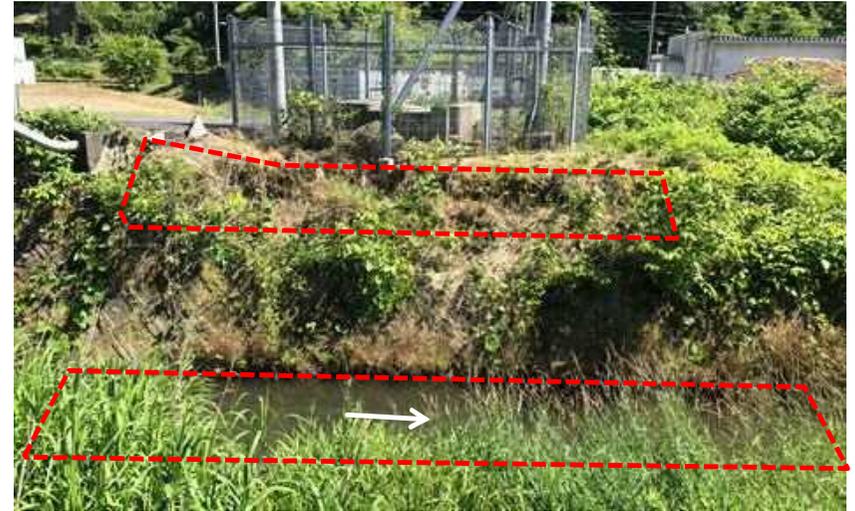
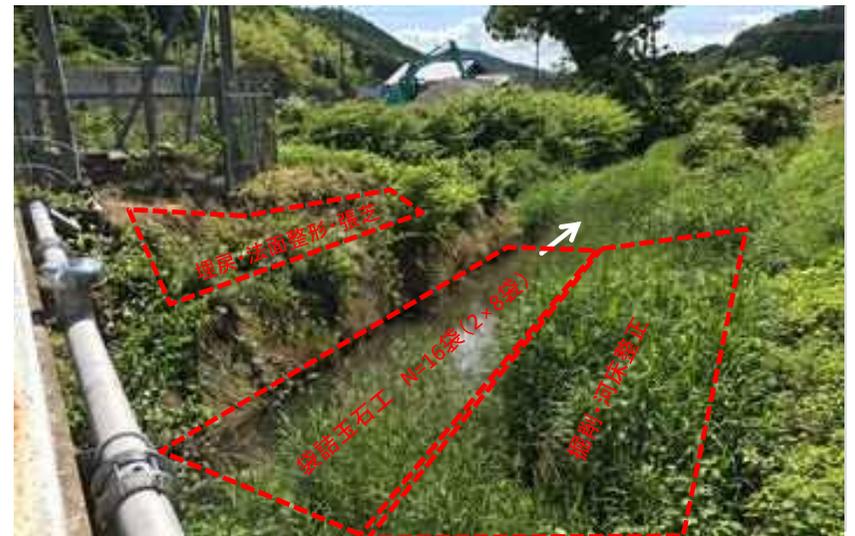
受付番号	112	路河川名	志楽川	提案内容	護岸沈下対策の実施	対応案	実施	河床の洗掘防止、堆積土砂の撤去及び土羽護岸の復旧
審査番号	東 - 91	箇所名	舞鶴市 吉坂 地内	現在の 状況	土砂堆積に伴う湧筋固定により、河床低下が生じ護岸基礎部が露出。また、吸い出しもしくは洪水により護岸上部の土羽が流失。	実施できない理由

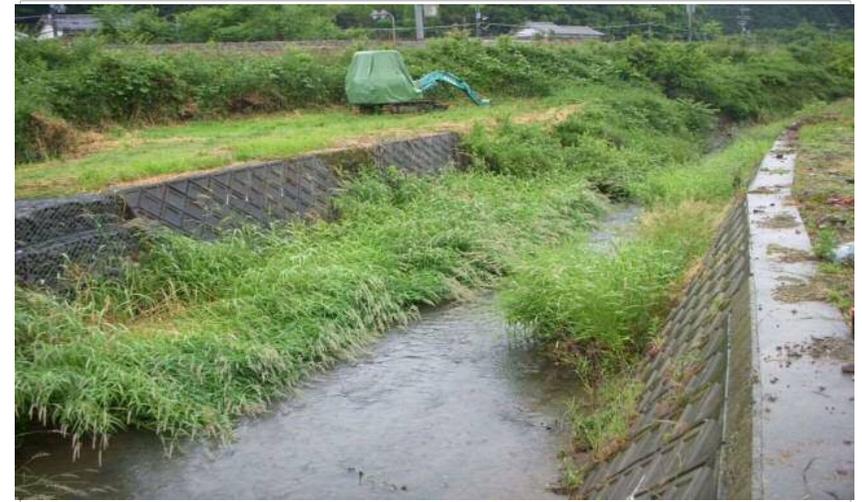
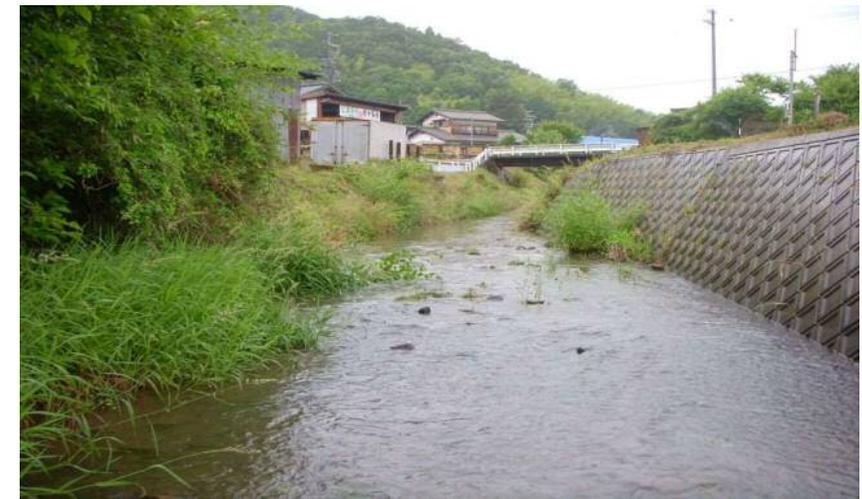
受付番号	158	路河川名	八田川	提案内容	堆積土砂の浚渫	対応案	実施	土砂浚渫・河床整正
審査番号	東 - 92	箇所名	綾部市 梅迫町 地内	現在の 状況	川の両側に土砂が堆積して河川断面阻害	実施できない理由

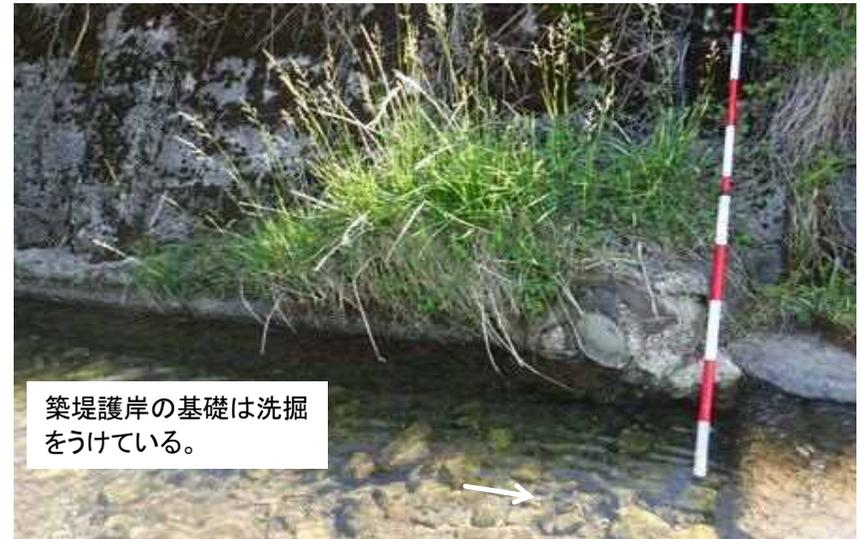
受付番号	188	路河川名	畑口川	提案内容	漏水防止対策	対応案	実施	河床洗掘部に根継工を施工
審査番号	東 - 93	箇所名	綾部市 五泉町 地内	現在の 状況	出水時、堤防から漏水がある。 護岸基礎部が河床洗掘により露出。漏水原因の一つと思われる。	実施できない理由

築堤護岸の基礎は洗掘をうけている。

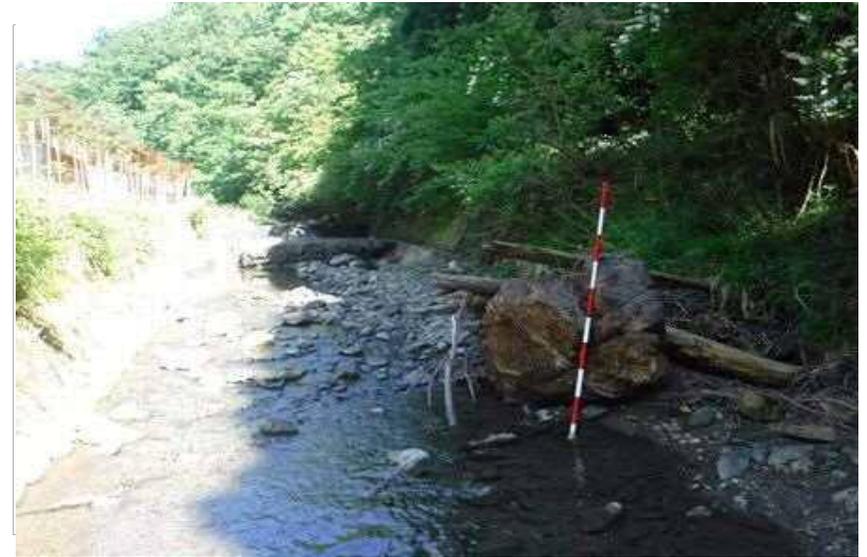
受付番号	189	路河川名	畑口川	提案内容	巨石の撤去	対応案	実施	小割の上、現地敷均し
審査番号	東 - 94	箇所名	綾部市 五泉町 地内	現在の 状況	巨石が断面を阻害している。流出元は不明。	実施できない理由

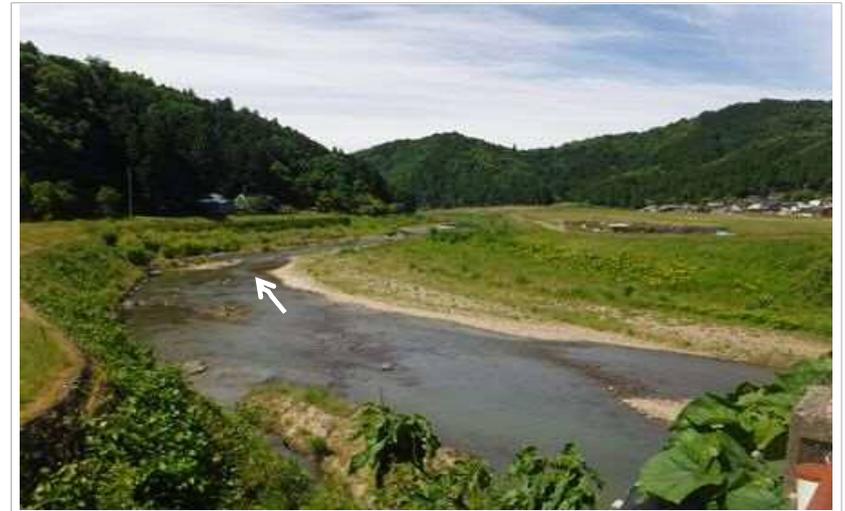
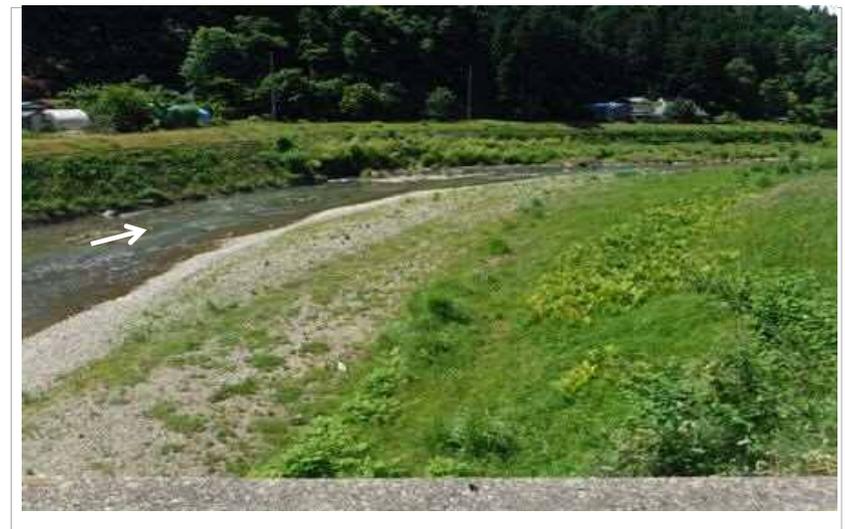
受付番号	207	路河川名	上林川	提案内容	河床整正	対応案	実施	河床整正
審査番号	東 - 95	箇所名	綾部市 忠町 地内	現在の 状況	土砂の堆積により流水阻害を生じている	実施できない理由

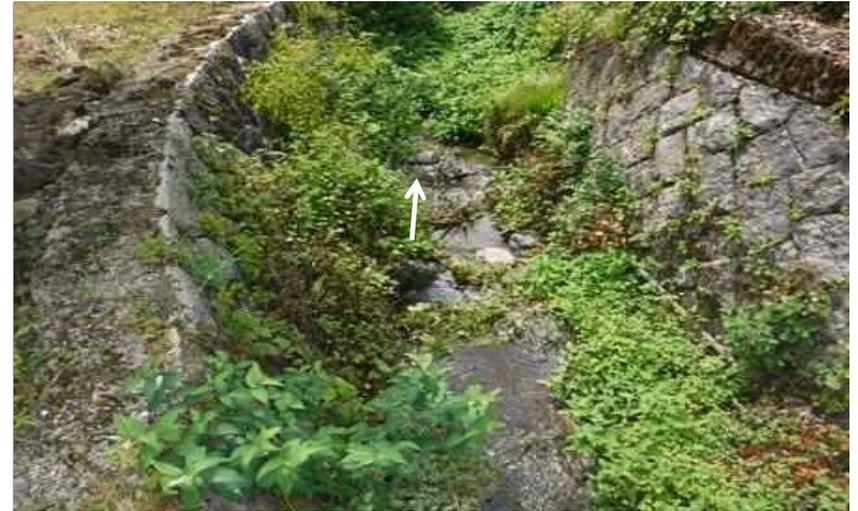
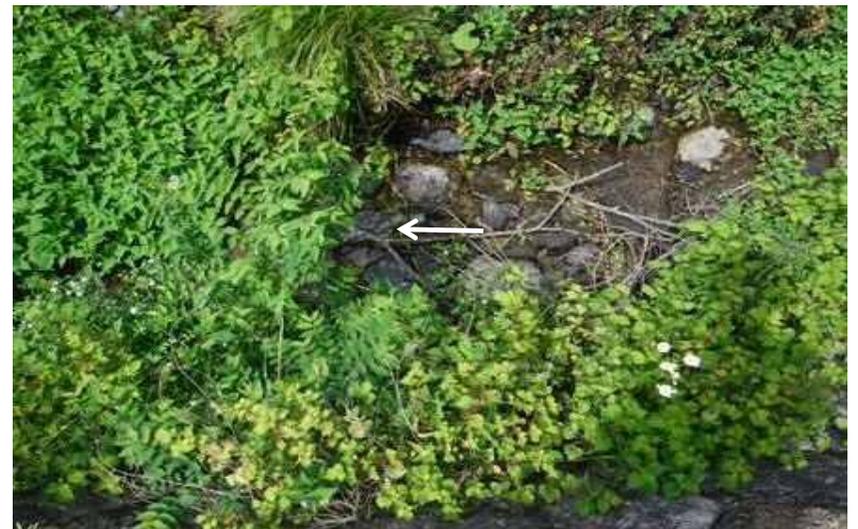
受付番号	256	路河川名	(砂)荒倉川	提案内容	河床のコンクリート張	対応案	実施	河床張コンクリートの復旧
審査番号	東 - 96	箇所名	舞鶴市 多門院 地内	現在の 状況	既設の河床張コンクリートが欠損し、河床洗掘及び流水の浸透による水涸れが確認される。	実施できない理由

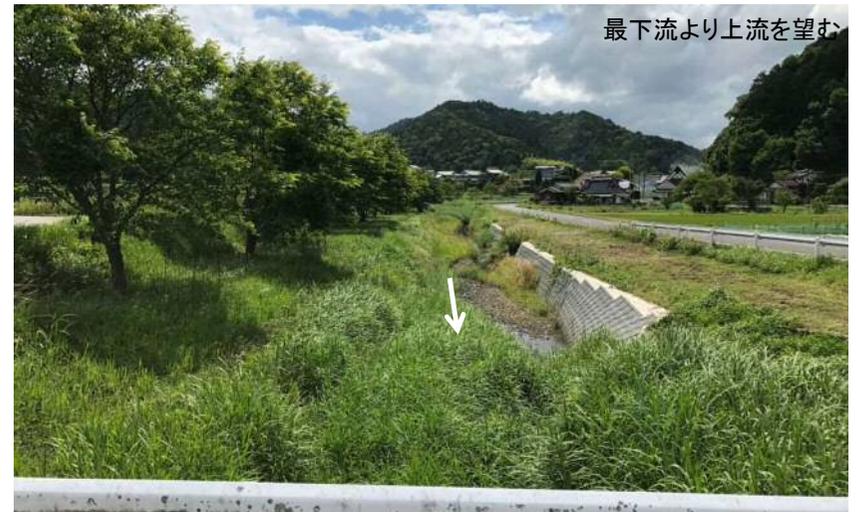
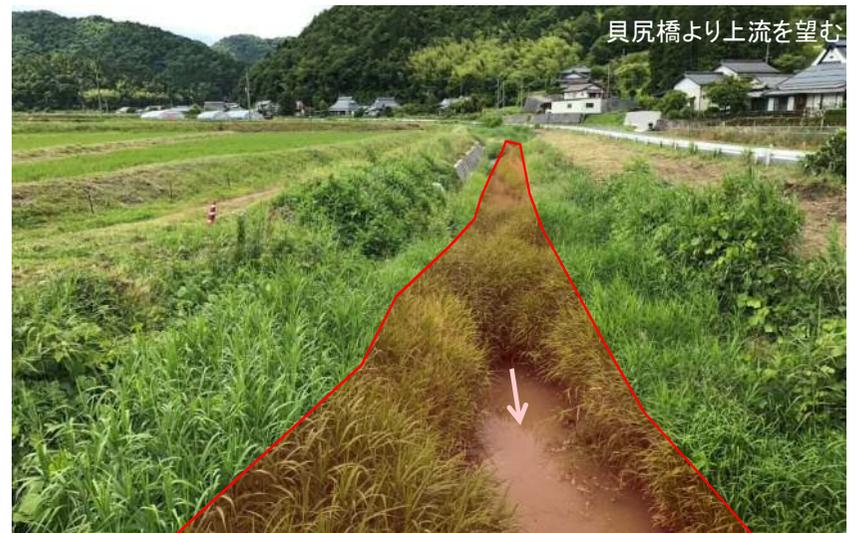
受付番号	259	路河川名	西方川	提案内容	除草及び浚渫	対応案	実施	土砂浚渫・河床整正
審査番号	東 - 97	箇所名	綾部市 西方町 地内	現在の 状況	堆積土砂に雑草が繁茂している。	実施できない理由

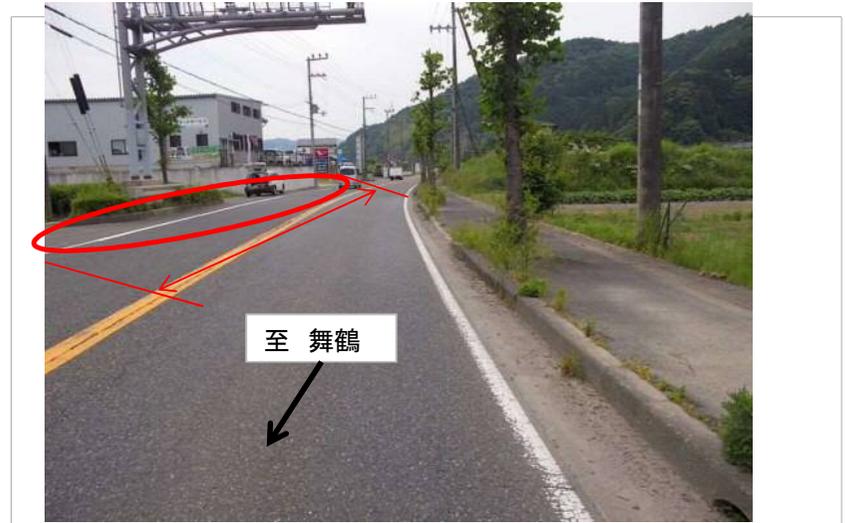
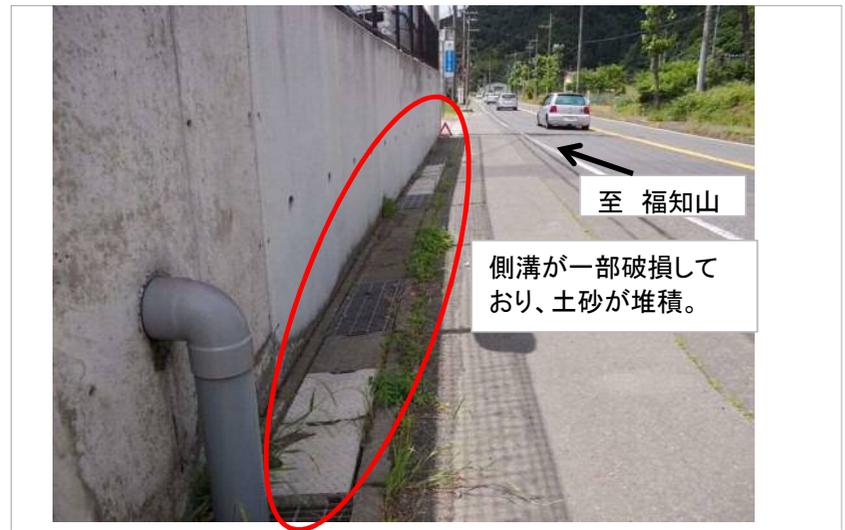
受付番号	11	路河川名	国道175号	提案内容	側溝破損箇所調査及び破損箇所の修繕。 遮断壁による排水の分断。側溝清掃。	対応案	一部 実施	側溝清掃、補修
審査番号	東 - 98	箇所名	舞鶴市 大川 地内	現在の 状況	道路側溝の一部が破損し、畑に流入している。 側溝内に土砂が堆積している。	実施できない理由	側溝の流末は舞鶴市管理の河川であり、 府民公募型事業の対象外

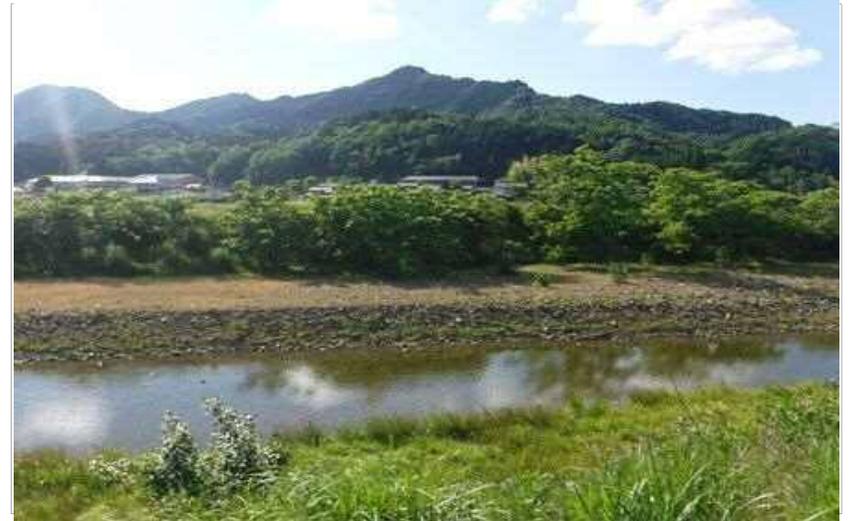
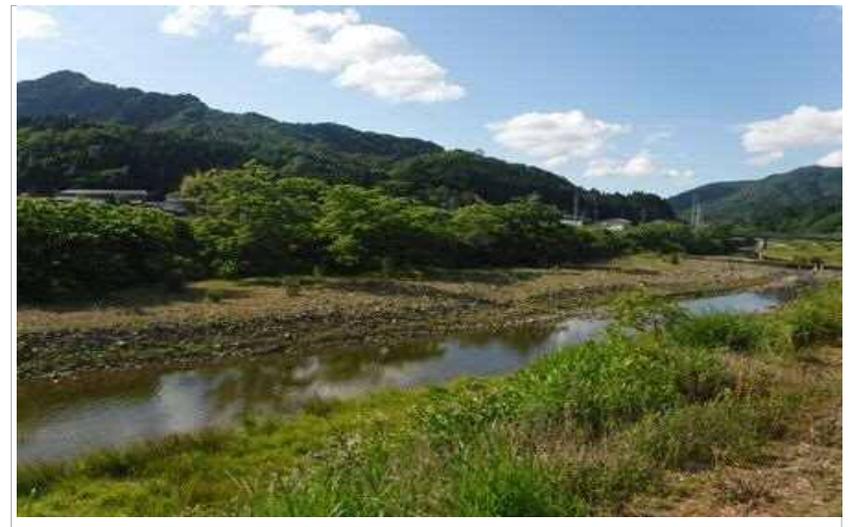
受付番号	150	路河川名	畑口川	提案内容	立木伐採	対応案	一部実施	立木を伐採
審査番号	東 - 99	箇所名	綾部市 五津合町 地内	現在の状況	堤防の内側にかなり太い立木が生えており、大雨の時の水流を阻害	実施できない理由	大雨の時河川の流れを阻害する可能性のある立木を伐採

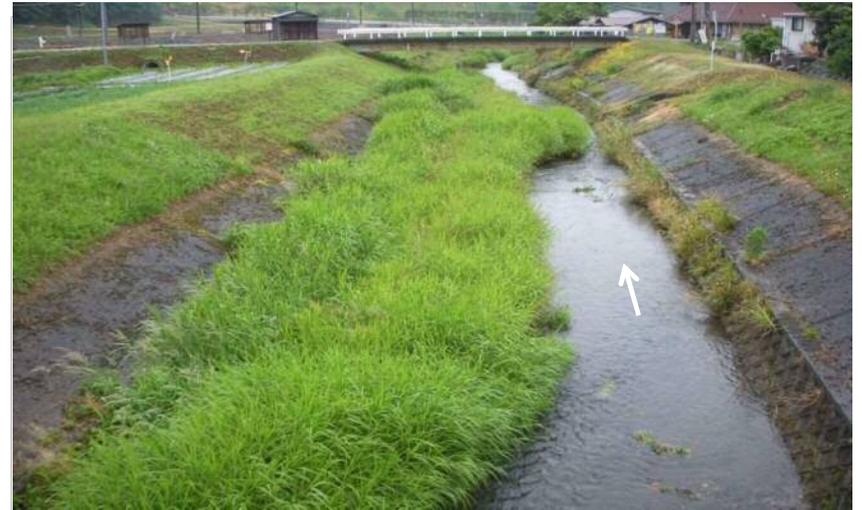
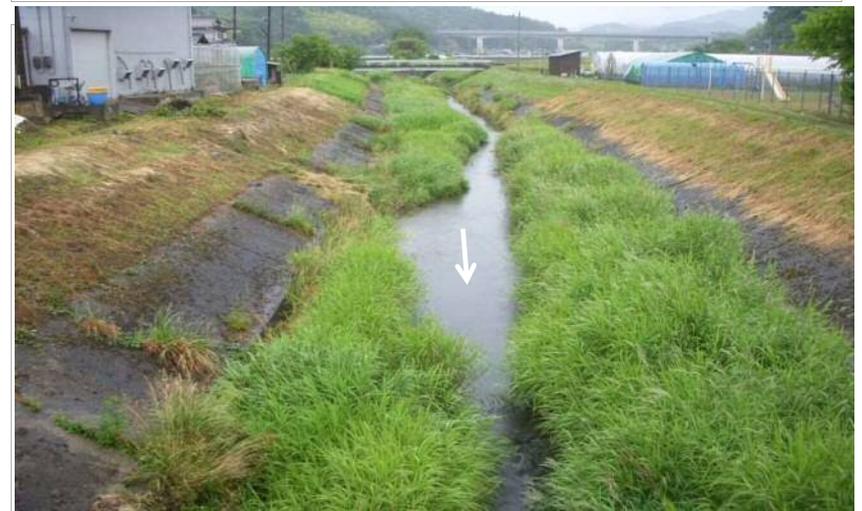
受付番号	214	路河川名	八田川	提案内容	堆積土砂の浚渫	対応案	一部実施	浚渫
審査番号	東 - 100	箇所名	綾部市 中山町 地内	現在の状況	土砂が蓄積し、川の中で草が繁っている箇所がある。	実施できない理由	土砂堆積の著しい区間のみ実施
