府民公募型整備事業【安心・安全整備】(府民提案型)

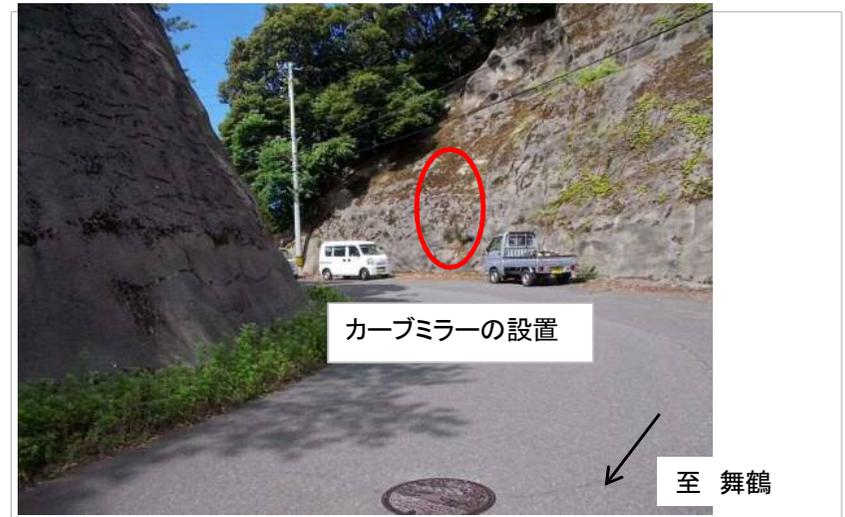
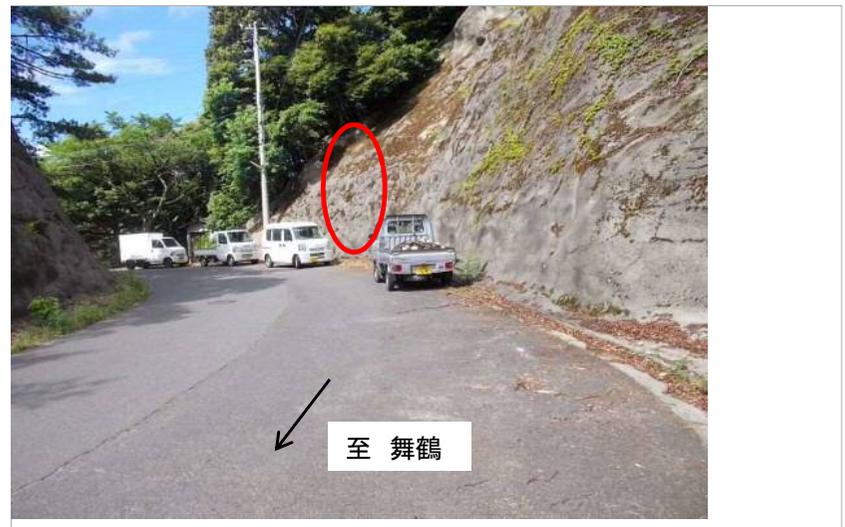
受付番号	247	路河川名	舞鶴野原港高浜線	提案内容	カーブミラーを2箇所設置	対応案	一部実施	カーブミラー設置1箇所
審査番号	東 - 101	箇所名	舞鶴市 成生地内	現在の状況	カーブが急なため見通しが悪く対向車の確認がしづらい	実施できない理由	見通しを改善する効果が期待できる箇所に1基設置

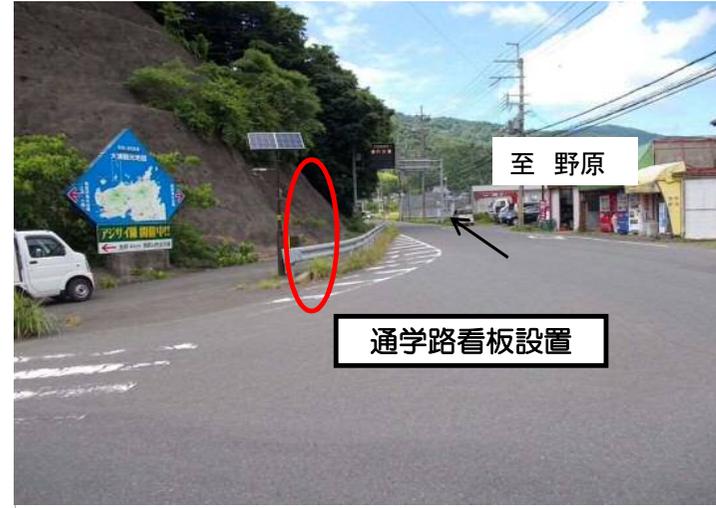
受付番号	253	路河川名	舞鶴野原港高浜線	提案内容	通学路看板の設置	対応案	一部実施	看板設置 1基
審査番号	東 - 102	箇所名	舞鶴市 平地内	現在の 状況	歩道のない府道を通学しており、通行車両に注意喚起する看板が無い	実施できない理由	注意喚起効果が期待できる箇所に1基設置

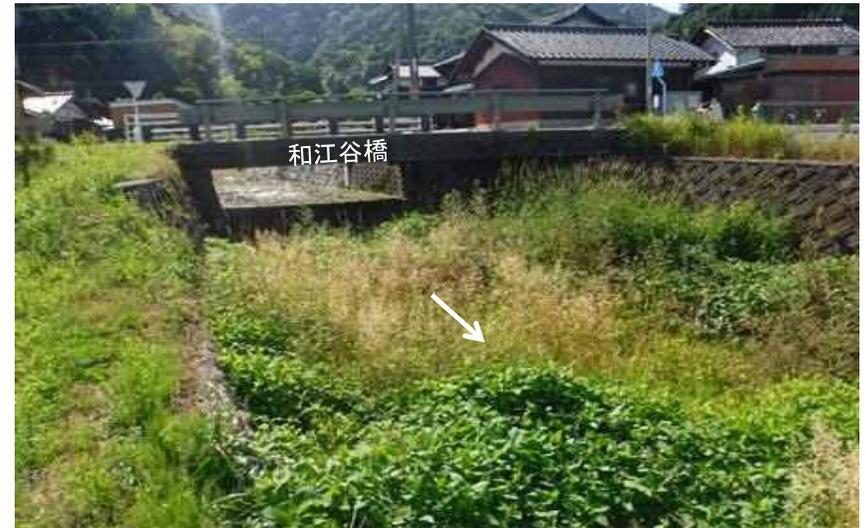
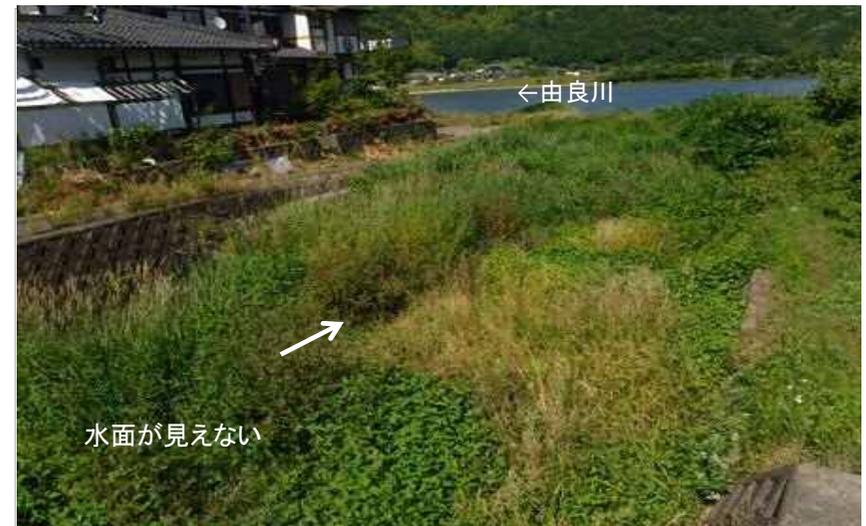
受付番号	257	路河川名	和江谷川	提案内容	堆積土砂の浚渫	対応案	一部実施	浚渫
審査番号	東 - 103	箇所名	舞鶴市 和江 地内	現在の状況	堆積土砂により流水阻害している箇所がある。	実施できない理由	堆積の著しい箇所のみ浚渫

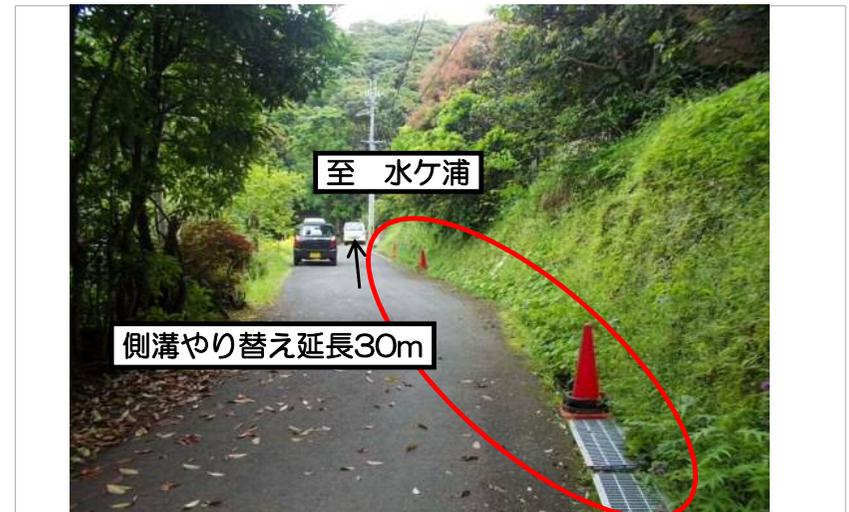
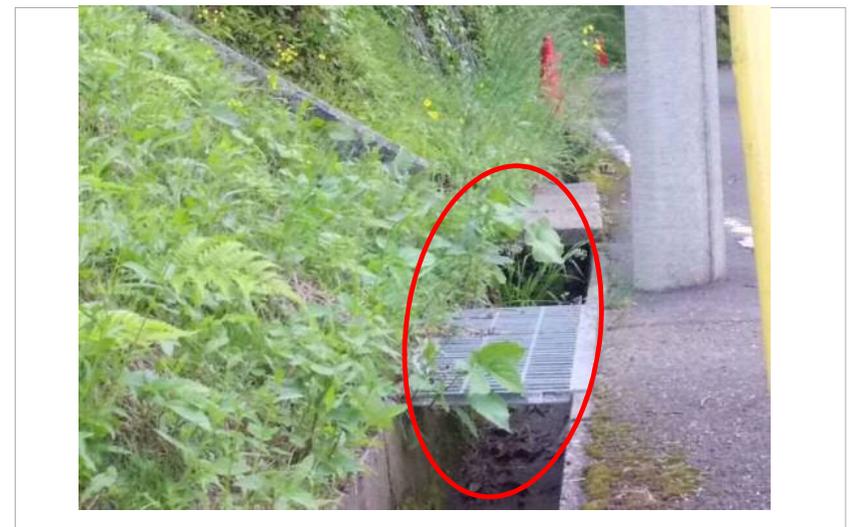
受付番号	156	路河川名	舞鶴野原港高浜線	提案内容	コンクリート蓋のかかる側溝 延長30m	対応案	他事業実施 (不採択)	側溝整備
審査番号	東 - 104	箇所名	舞鶴市 田井 地内	現在の 状況	幅員が狭く、蓋がないので車両が脱輪する。	実施できな い理由

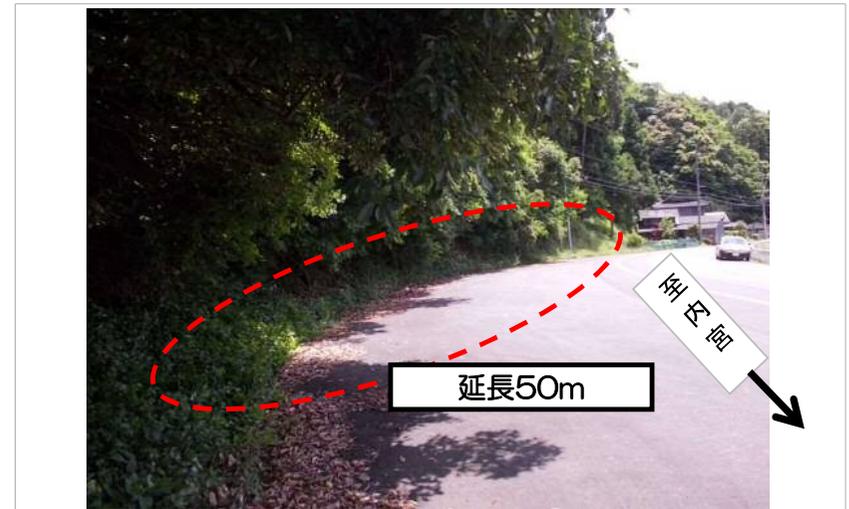
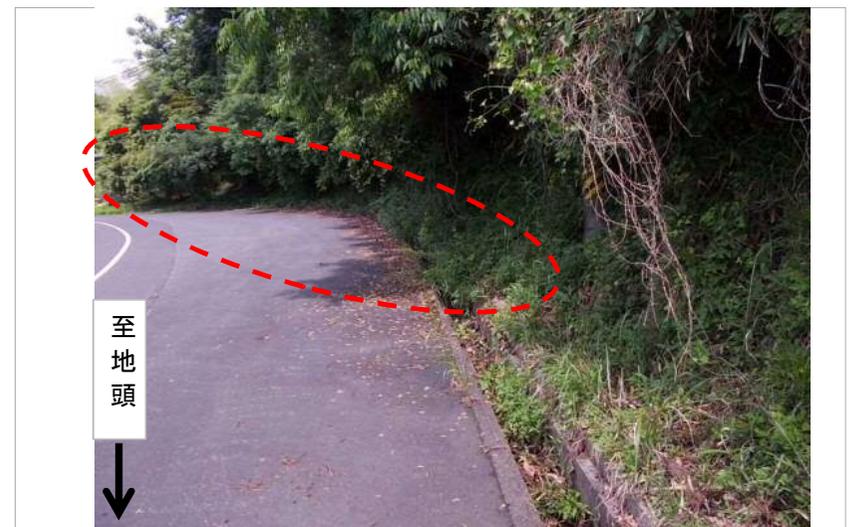
受付番号	168	路河川名	内宮地頭線	提案内容	側溝清掃 延長50m	対応案	他事業実施 (不採択)	側溝清掃
審査番号	東 - 105	箇所名	舞鶴市 大俣 地内	現在の 状況	枯れ葉が堆積して流れが悪くなっている。	実施できな い理由

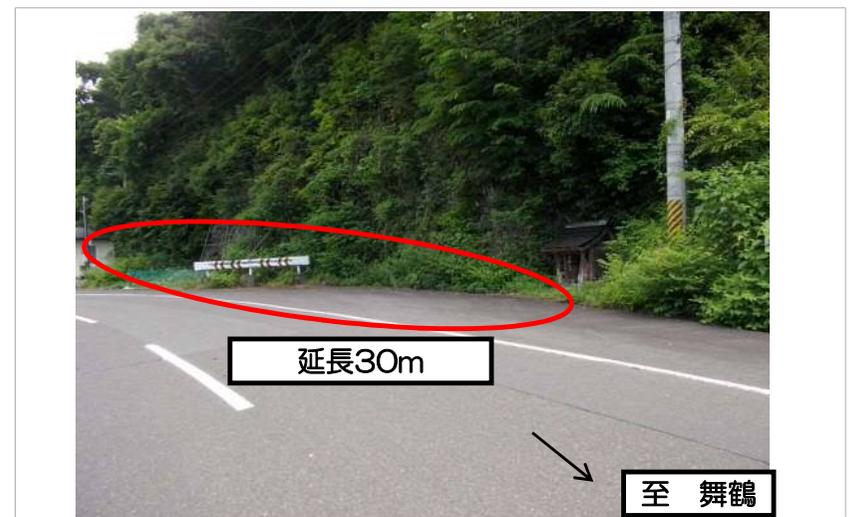
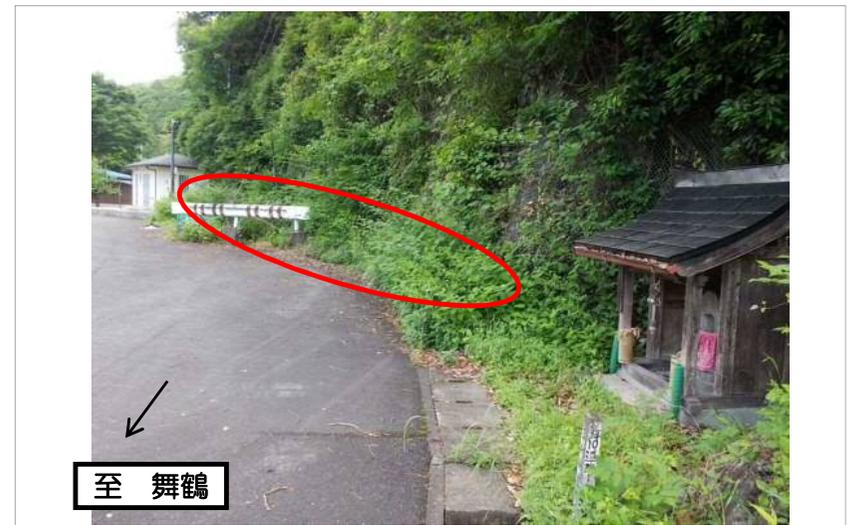
受付番号	169	路河川名	内宮地頭線	提案内容	側溝清掃 法面の改善	対応案	他事業実施 (不採択)	側溝清掃、崩土撤去 L=30m
審査番号	東 - 106	箇所名	舞鶴市 大俣 地内	現在の 状況	堆積物で流れが悪くなっている。	実施できな い理由

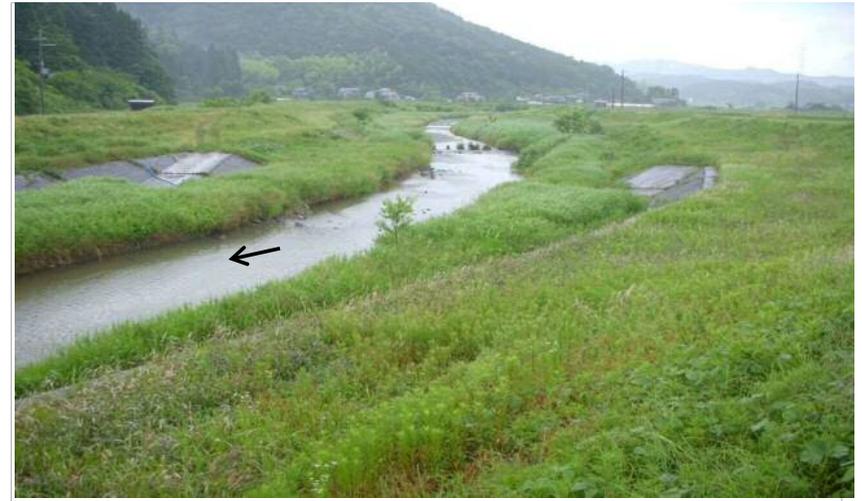
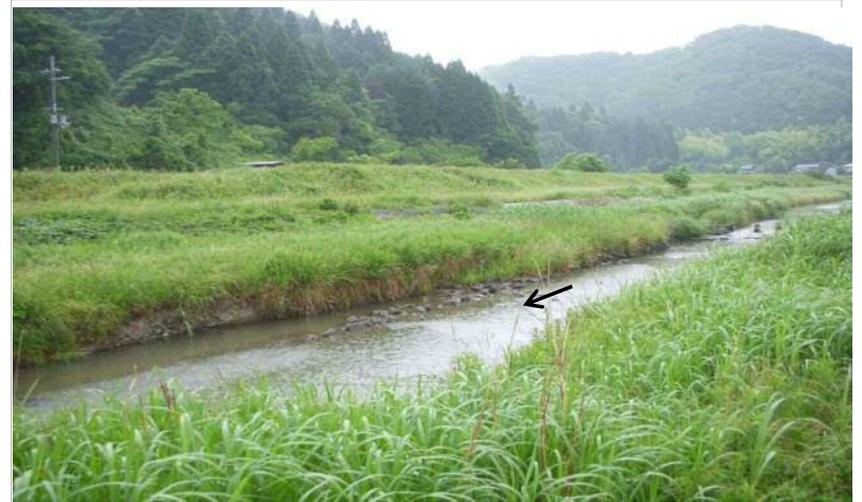
受付番号	178	路河川名	犀川	提案内容	護岸の浸食防止	対応案	他事業実施 (不採択)	堆積土砂の一部撤去
審査番号	東 - 107	箇所名	綾部市 今田町 地内	現在の 状況	護岸は健全。既設護岸前に土砂が堆積 している。	実施できな い理由

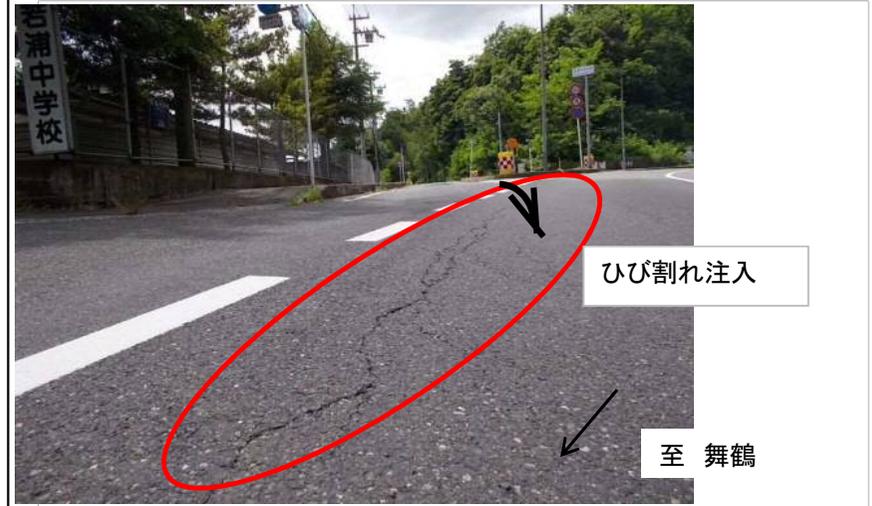
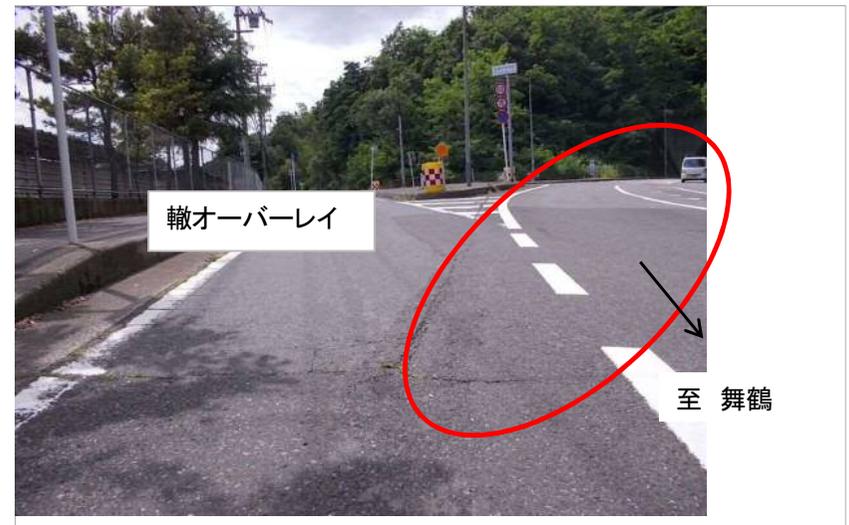
受付番号	248	路河川名	舞鶴野原港高浜線	提案内容	舗装轍の補修	対応案	他事業実施 (不採択)	ひび割れ注入 轍オーバーレイ
審査番号	東 - 108	箇所名	舞鶴市 大波下 地内	現在の 状況	交差点部付近に轍があり、車両の縦揺れが ひどい	実施できな い理由

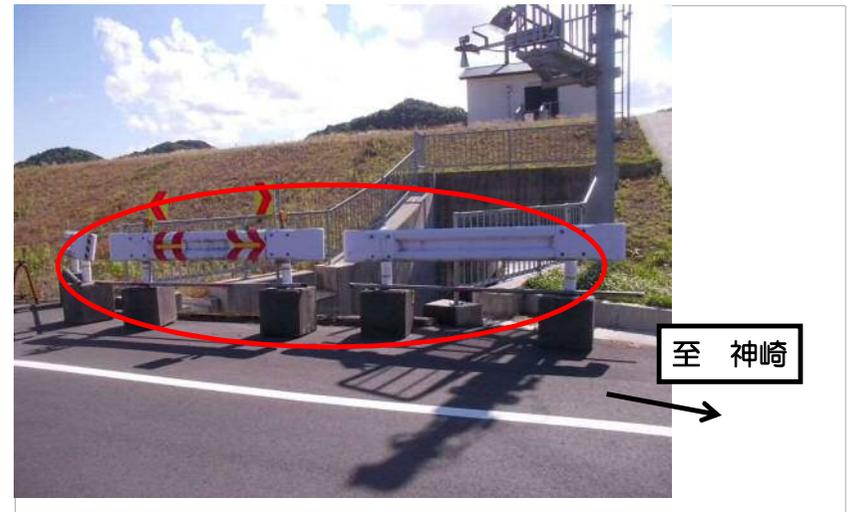
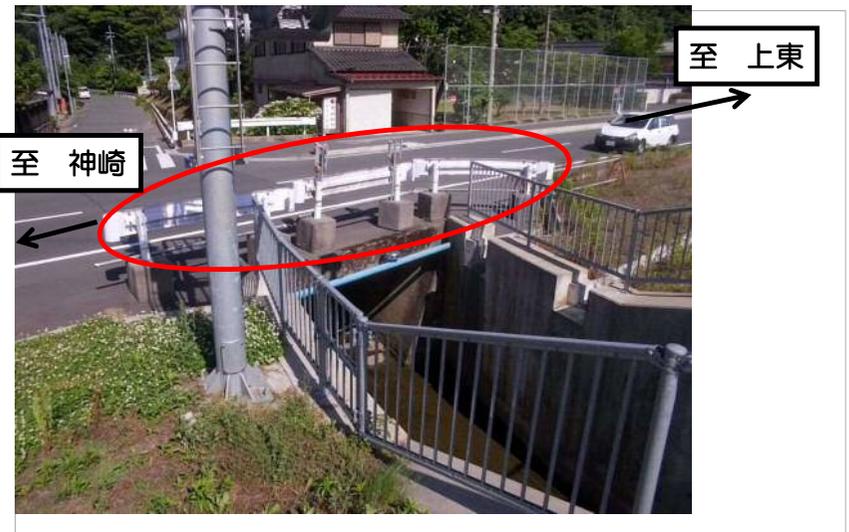
受付番号	251	路河川名	西神崎上東線	提案内容	転落防止対策(欄干の設置)	対応案	他事業実施 (不採択)	ガードレールの再設置
審査番号	東 - 109	箇所名	舞鶴市 中山 地内	現在の 状況	橋梁の欄干が未完成で危険	実施できな い理由

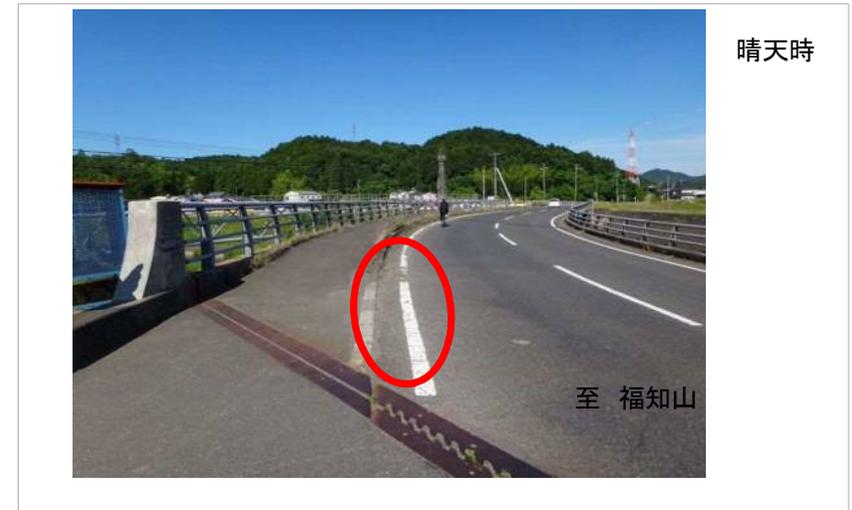
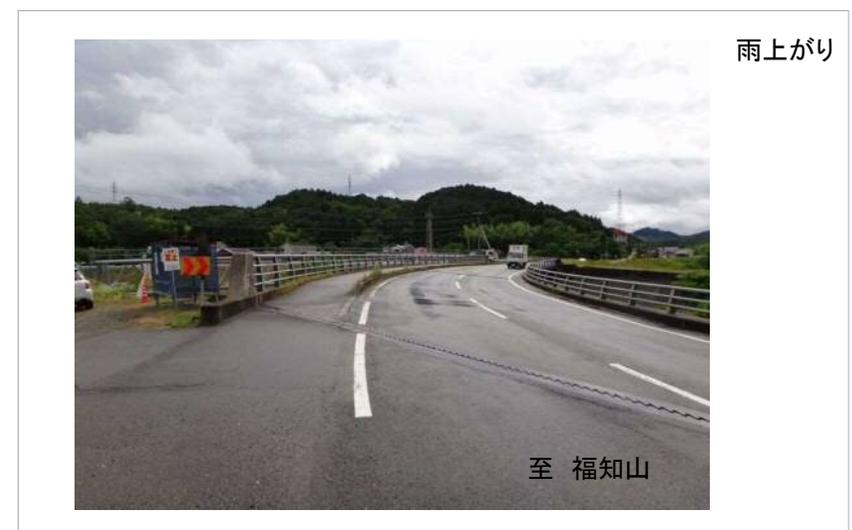
受付番号	267	路河川名	舞鶴綾部福知山線	提案内容	路面に滑り止め加工する。	対応案	他事業実施 (不採択)
審査番号	東 - 111	箇所名	綾部市 位田町 地内	現在の 状況	橋面が常に濡れており、冬季は凍結し危険である。	実施できない理由

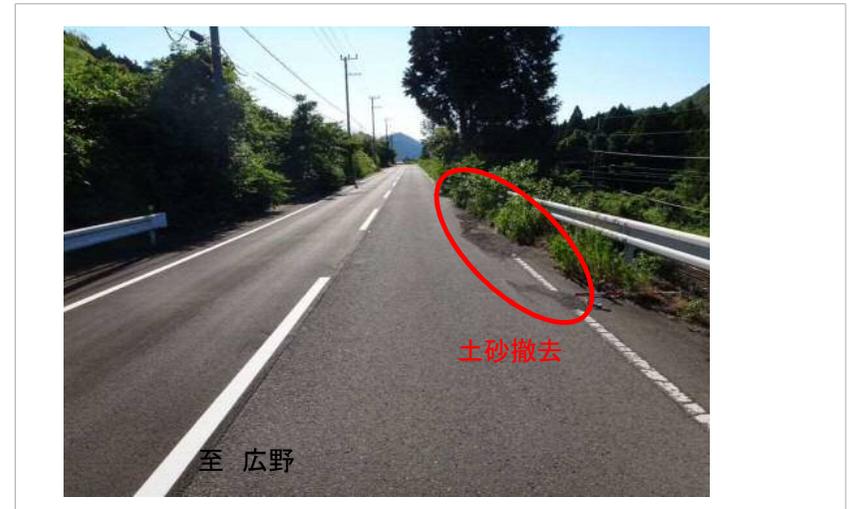
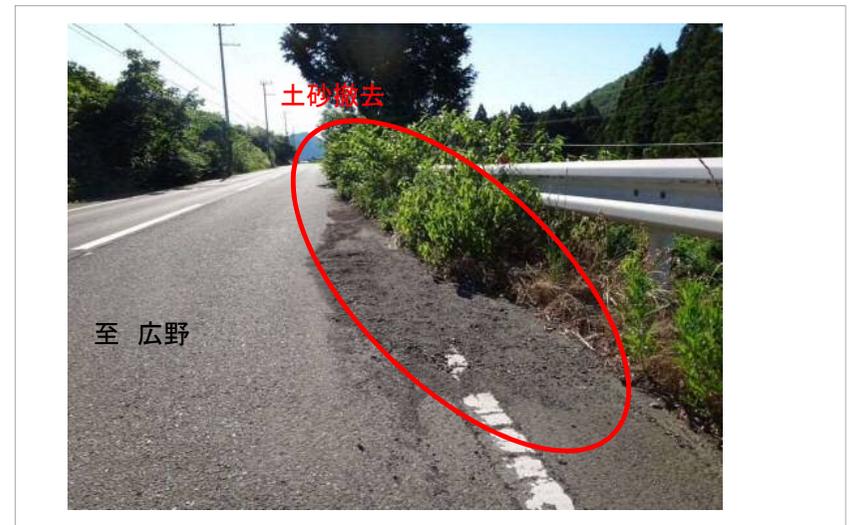
受付番号	268	路河川名	広野綾部線	提案内容	路肩の排水処理をする。舗装で傾斜をつける。	対応案	他事業実施 (不採択)
審査番号	東 - 112	箇所名	綾部市 和木町 地内	現在の 状況	路肩に水溜りができ危険である。	実施できない理由

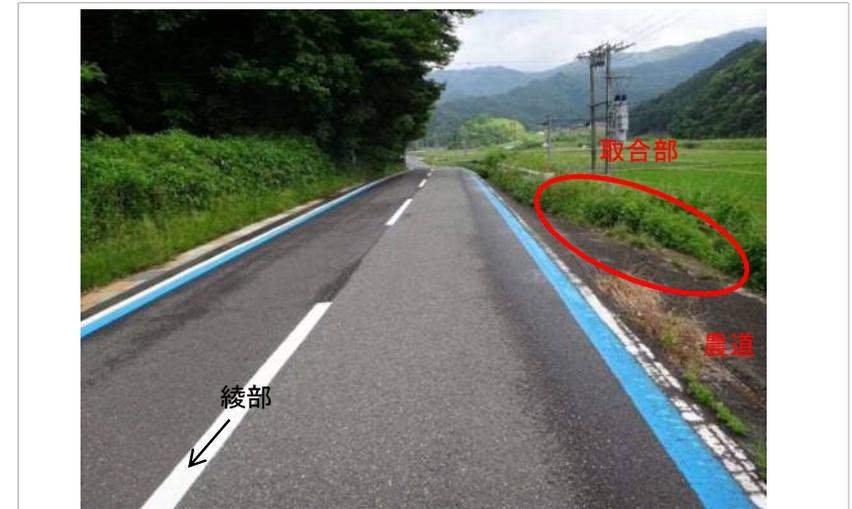
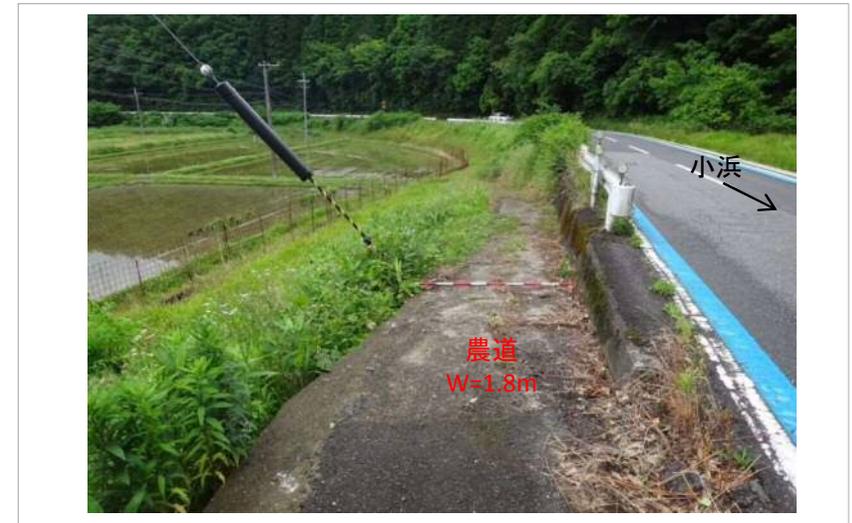
受付番号	157	路河川名	小浜綾部線	提案内容	農道の拡幅	対応案	実施しない (不採択)
審査番号	東 - 113	箇所名	綾部市 陸寄町 地内	現在の 状況	農業機械が大型化し農道への出入りがしにくい。	実施できない理由	農道利用者に利益が限られるため

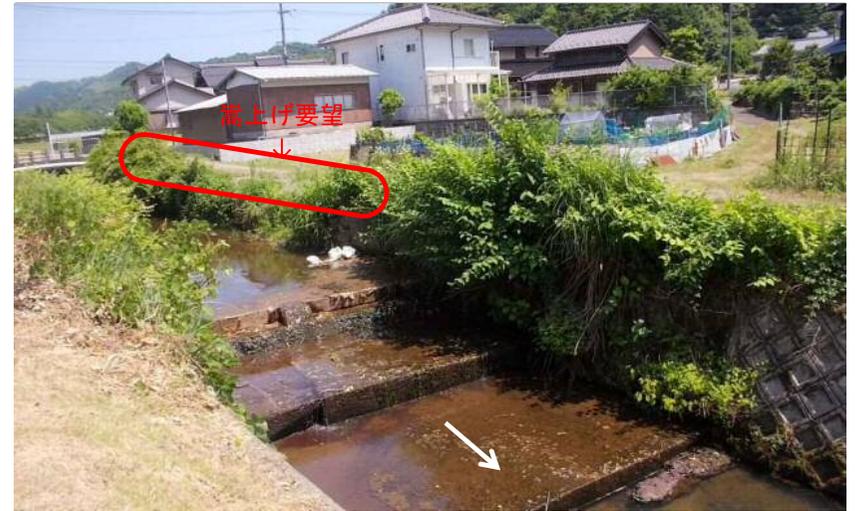
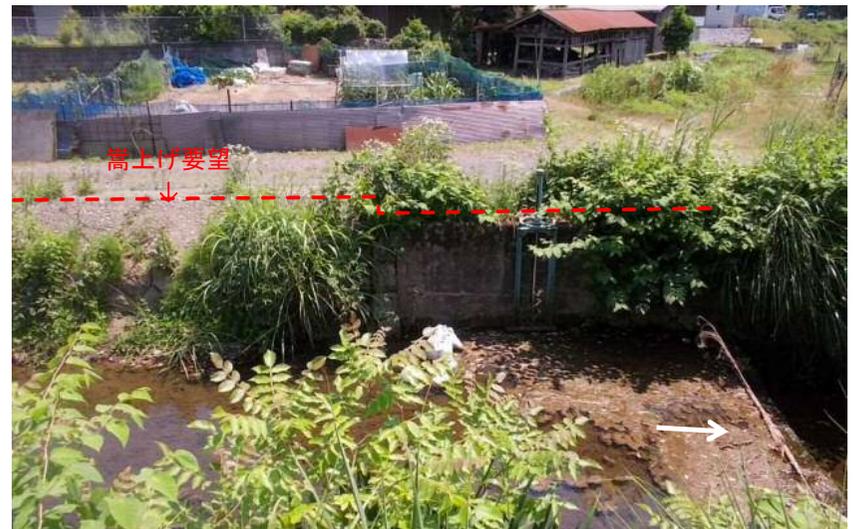
受付番号	166	路河川名	吉野川	提案内容	コンクリートによる嵩上げ	対応案	実施しない (不採択)
審査番号	東 - 114	箇所名	舞鶴市 吉野 地内	現在の 状況	石積＋土羽護岸である。過年度に土羽を補修済み。石積、土羽護岸共に比較的安定しており、大きな破損等は見られない。	実施できない理由	護岸は比較的安定しており、早期の対策を要しないため

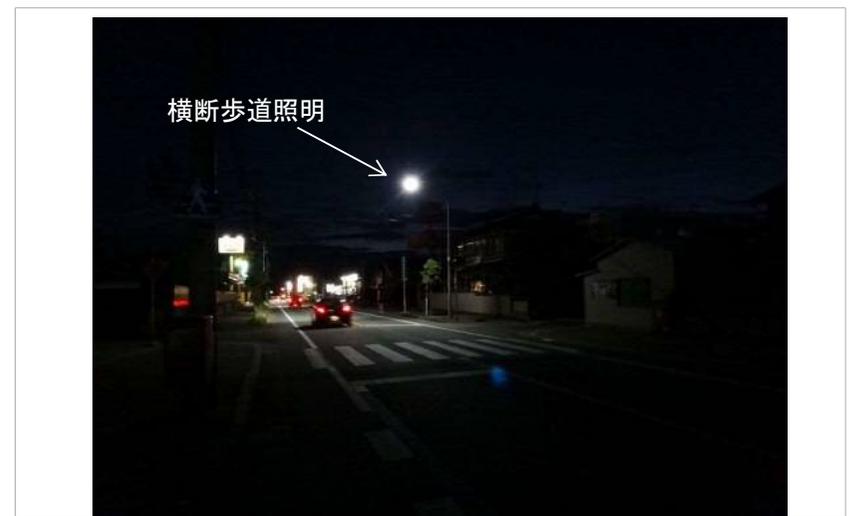
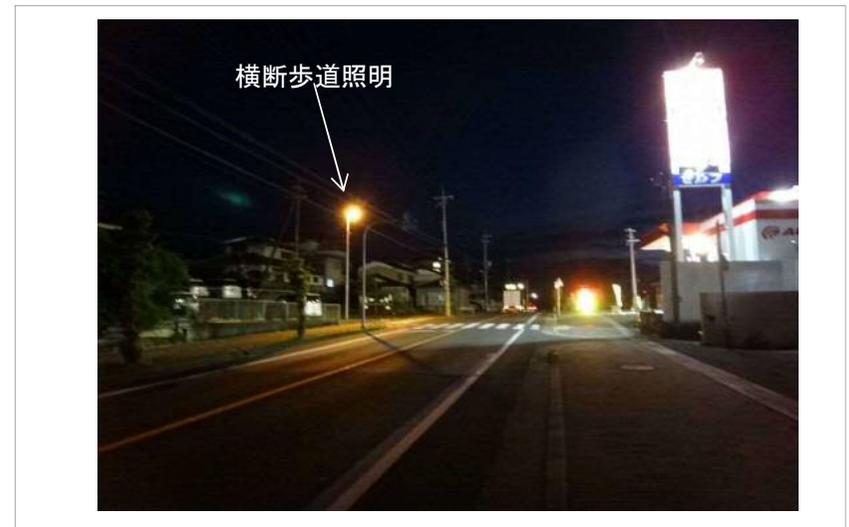
受付番号	175	路河川名	福知山綾部線	提案内容	道路照明の設置	対応案	実施しない (不採択)
審査番号	東 - 115	箇所名	綾部市 大島町 地内	現在の 状況	夜間暗い。	実施できない 理由	横断歩道のある交差点は交差点照明設置済み。(防犯灯は道路管理施設に該当しない)

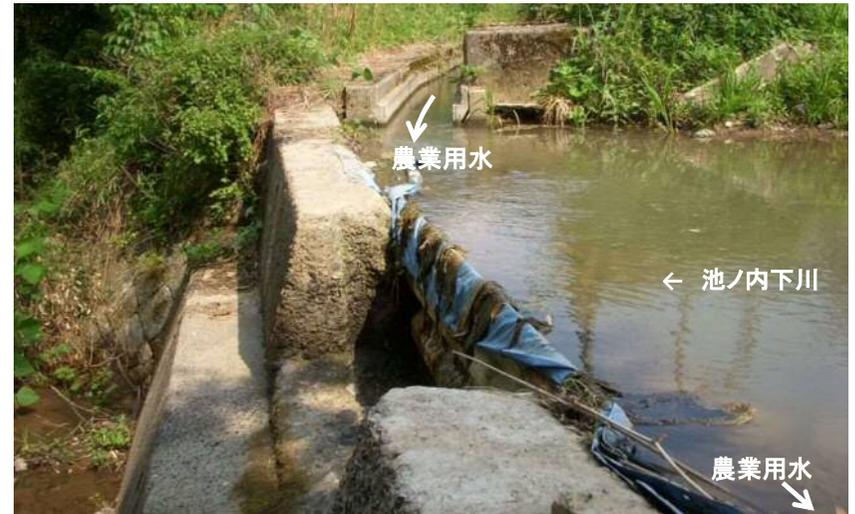
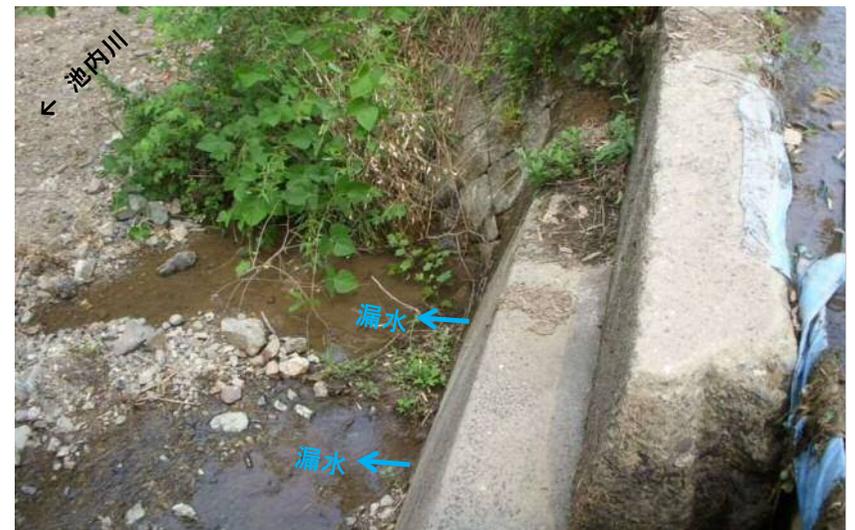
受付番号	197	路河川名	池ノ内下川	提案内容	落差工(取水堰である)からの漏水対策及び水叩き部の補修	対応案	実施しない (不採択)
審査番号	東 - 116	箇所名	舞鶴市 池ノ内下 地内	現在の 状況	取水堰の袖及び基礎部からの漏水。水叩き部の洗掘による河床低下が見られる。	実施できない理由	農業用の施設であり、舞鶴市農林課に補修依頼済

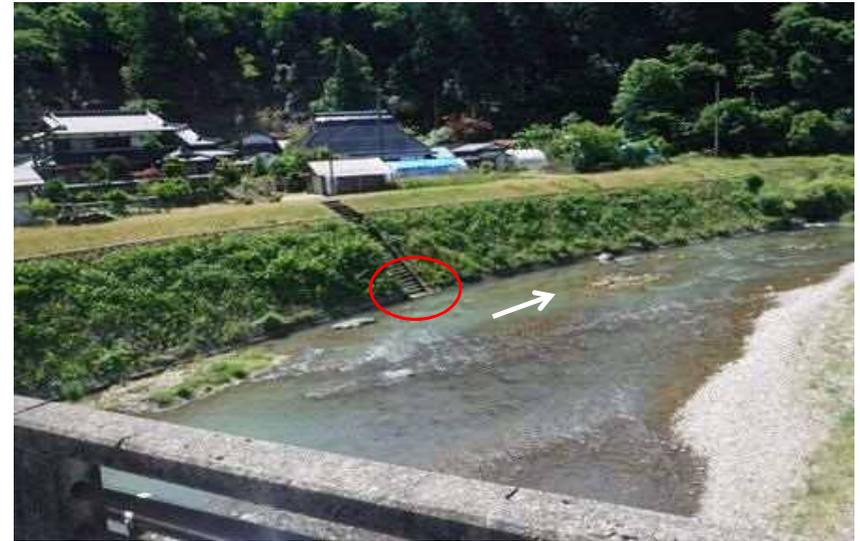
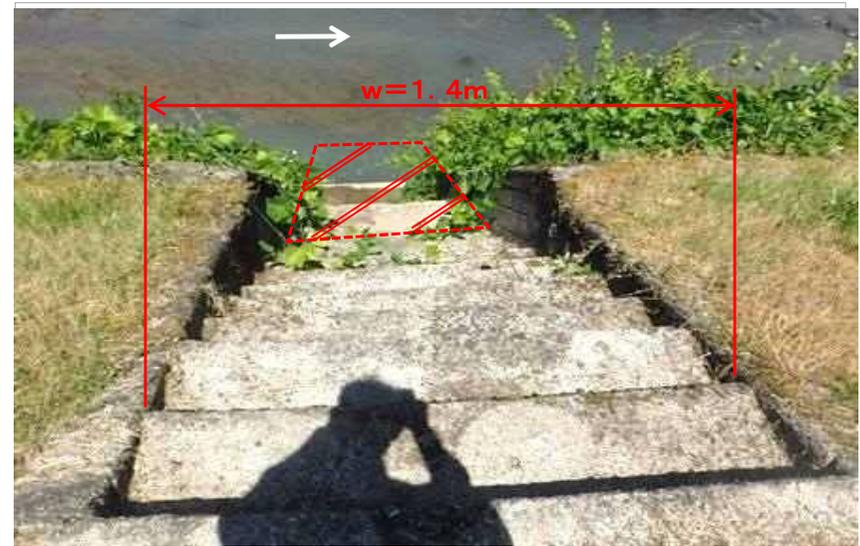
受付番号	208	路河川名	上林川	提案内容	階段の踏面幅を広くとり、消防用小型ポンプの置き場所を整備	対応案	実施しない (不採択)
審査番号	東 - 117	箇所名	綾部市 忠町 地内	現在の 状況	既設階段護岸工は健全な状況にあるが、階段にポンプを置くためのスペースは無い。また踏面幅を確保すると河積を侵す。	実施できない理由	消防水利の施設であるステップを拡げると河川断面が縮小する

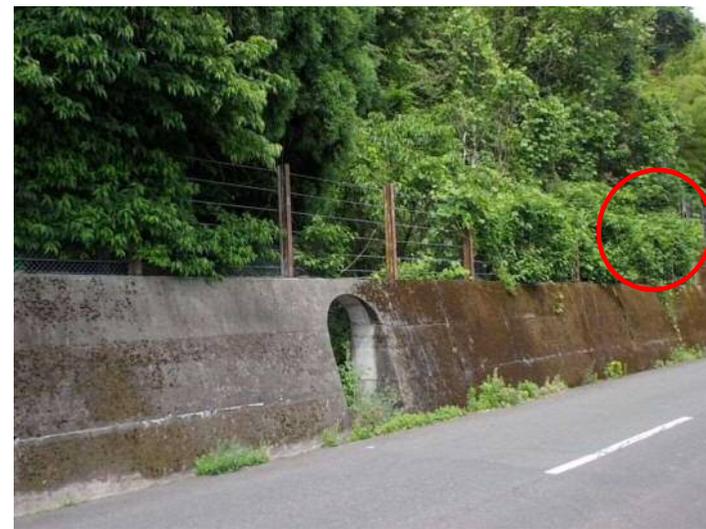
受付番号	254	路河川名	舞鶴野原港高浜線	提案内容	フェンスの設置	対応案	実施しない (不採択)
審査番号	東 - 118	箇所名	舞鶴市 平地内	現在の 状況	山側フェンス(落石防護柵)の空き箇所がクマの通路となっている。	実施できない理由	獣害防止施設は道路の管理施設には該当しないため

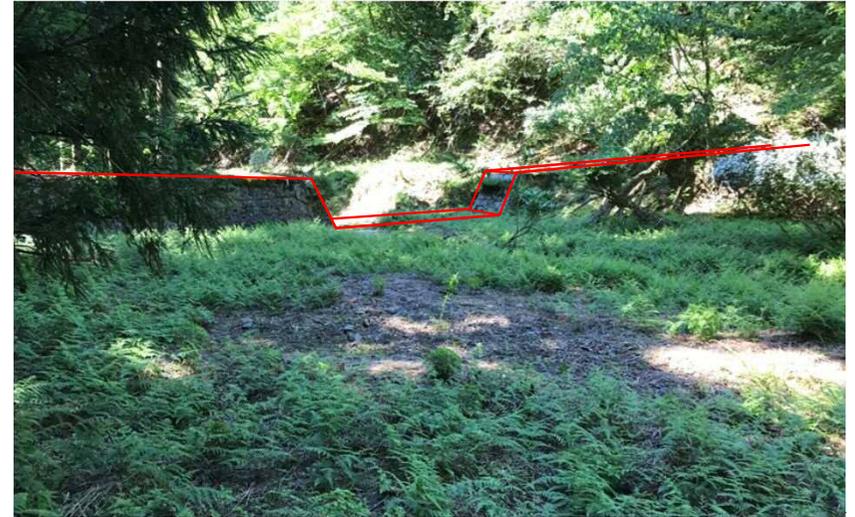
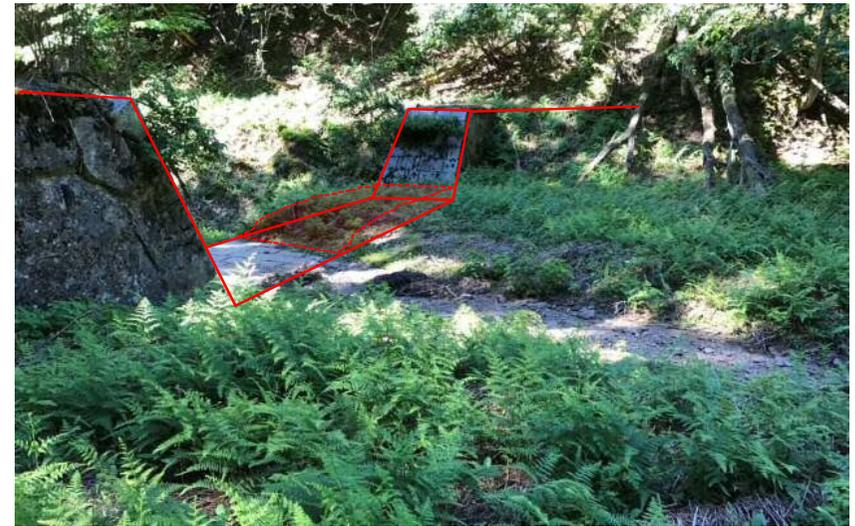
受付番号	270	路河川名	谷山川砂防	提案内容	堆積土砂の撤去	対応案	実施しない (不採択)
審査番号	東 - 119	箇所名	綾部市 老富町 地内	現在の 状況	水通し部に土砂堆積が見られるが、少量である。背後地についても満砂といえない。	実施できない理由	土砂堆積量が比較的少ないため
