H29府民公募型整備事業【安心・安全整備】

府民提案型

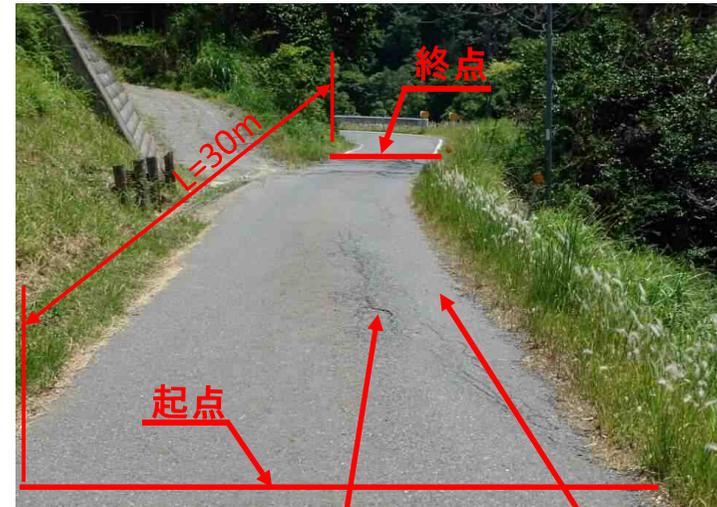
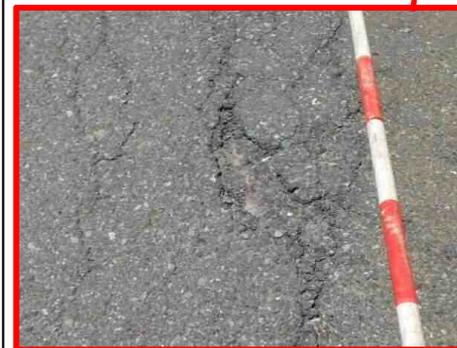
【沈下状況】

受付番号	96	路河川名	国道429号	提案内容	路肩補修・舗装修繕	対応案	実施(採択・路肩補修、舗装修繕)
審査番号	西-1	箇所名	福知山市 法用 地内	現在の 状況	道路中央付近より路肩にかけて路面が沈下している。	実施できない理由

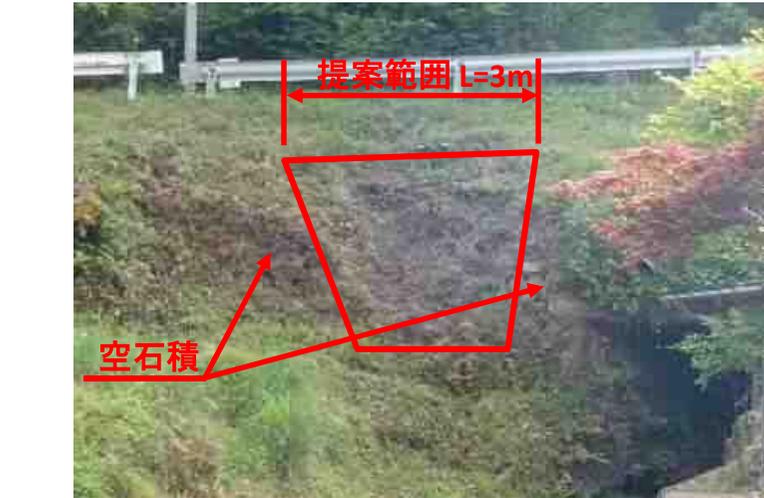
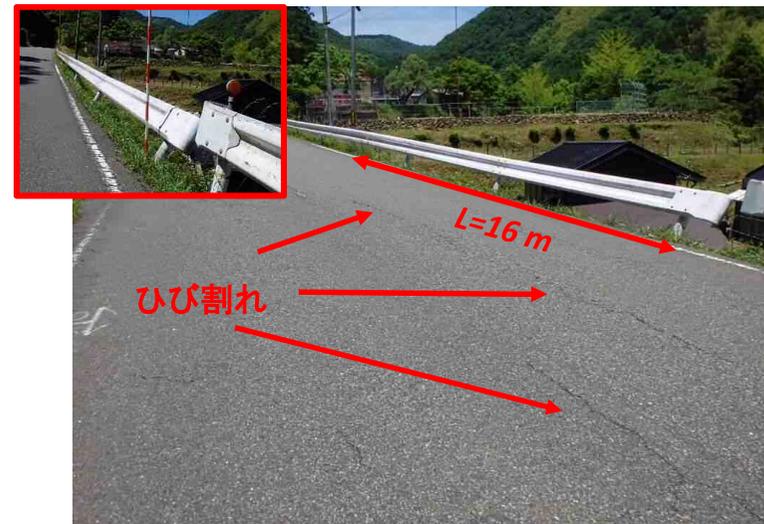
受付番号	99	路河川名	綾部大江宮津線	提案内容	法面補強	対応案	実施(採択・盛土転圧締固、法面補修)
審査番号	西-2	箇所名	福知山市 大江町佛性寺 地内	現在の 状況	雨水などの影響により、既設の空石積が崩落している。	実施できない理由

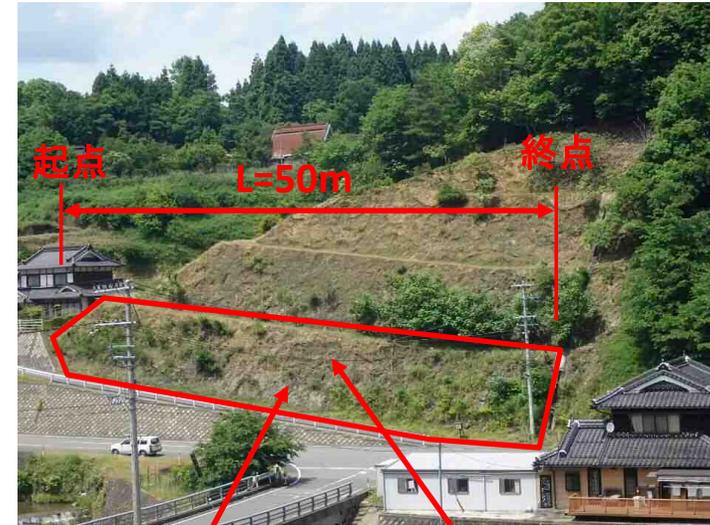
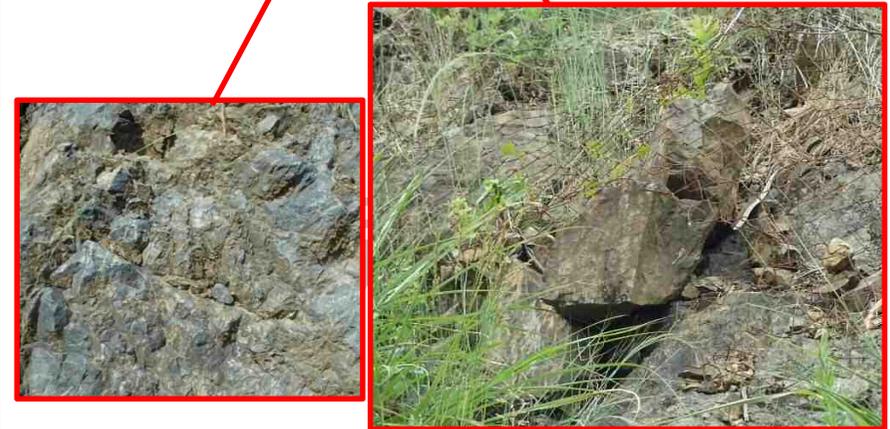
受付番号	62	路河川名	下野条上川口停車場線	提案内容	落石対策	対応案	実施(採択・板柵の設置)
審査番号	西-3	箇所名	福知山市 大呂 地内	現在の 状況	厚層基材が剥落しており、一部落石の散在が見受けられるが、法面は安定している。	実施できない理由

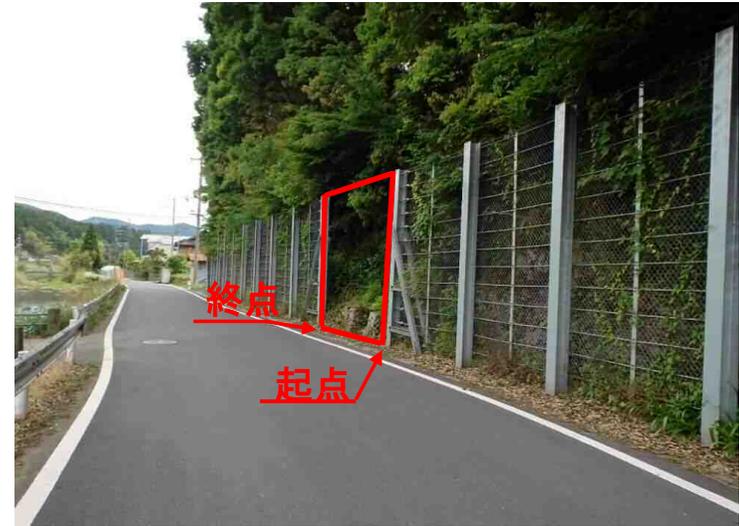
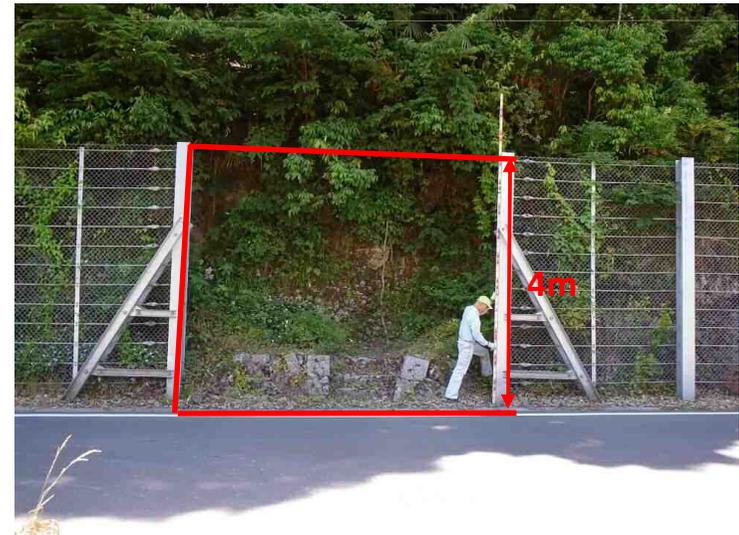
受付番号	222	路河川名	小坂青垣線	提案内容	落石防止柵の設置	対応案	実施(採択・落石防護柵)
審査番号	西-4	箇所名	福知山市 夜久野町今西中	現在の 状況	道路幅も狭く、通学路になっているが、落石 があって危険である。	実施できな い理由

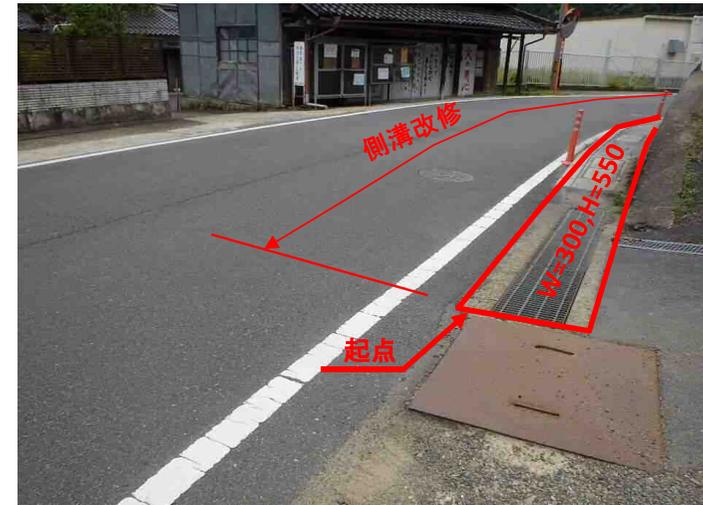
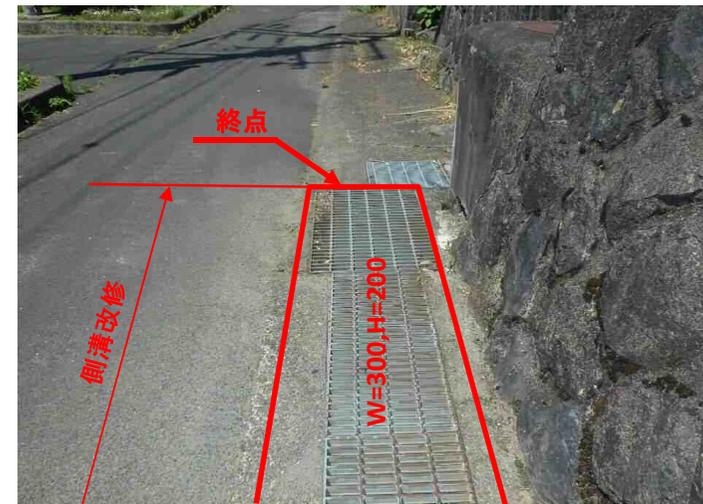
受付番号	216	路河川名	小坂青垣線	提案内容	横断管、集水樹の改良	対応案	実施(採択・道路側溝の改修)
審査番号	西-5	箇所名	福知山市 夜久野町井田 地内	現在の 状況	大雨の際に集水樹及び横断溝が排水能力を越えて溢れ出す。	実施できない理由

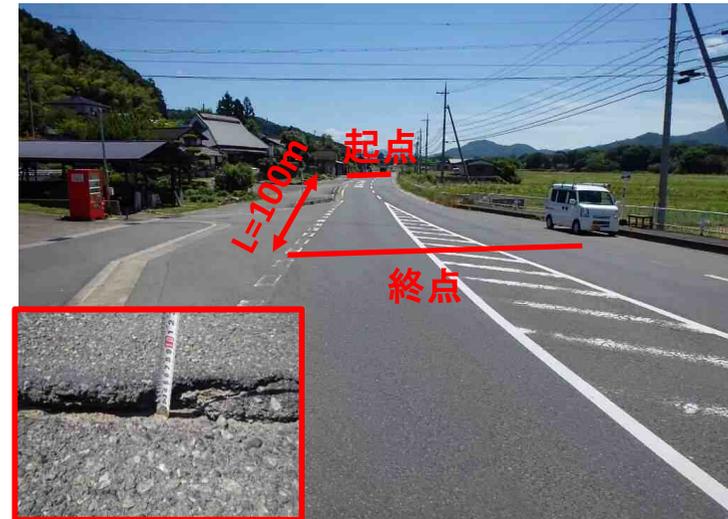
①

受付番号	133	路河川名	舞鶴綾部福知山線	提案内容	舗装修繕	対応案	一部実施(採択・舗装修繕①②)
審査番号	西-6	箇所名	福知山市 川北 地内	現在の 状況	路面の状態が悪いため、大型車の走行時に騒音が発生している。	実施できない理由	損傷の著しい箇所のみ実施

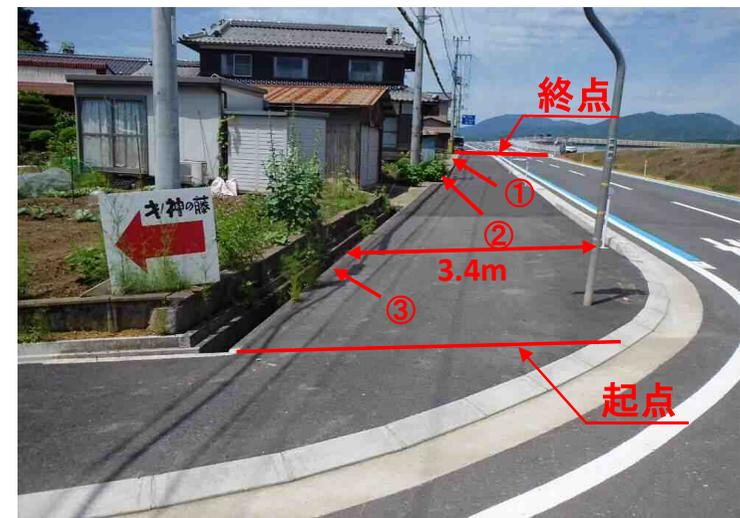
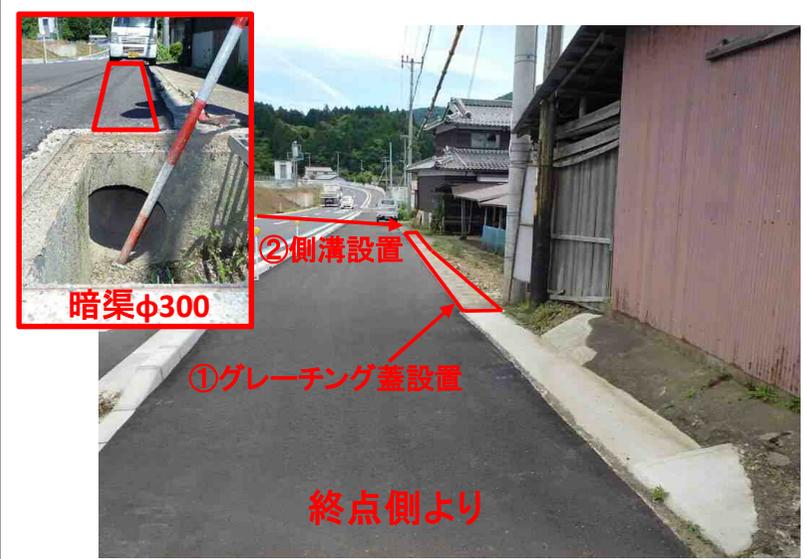
受付番号	234	路河川名	舞鶴福知山線	提案内容	側溝、溝蓋設置	対応案	一部実施(採択・グレーチング設置①、側溝設置②)
審査番号	西-7	箇所名	福知山市 大江町南有路	現在の状況	降雨時に溝蓋がコンクリート製であるためその上を水が流れる。また側溝がない部分は敷地内に水が流れる。	実施できない理由	③歩行スペースは十分確保されている。

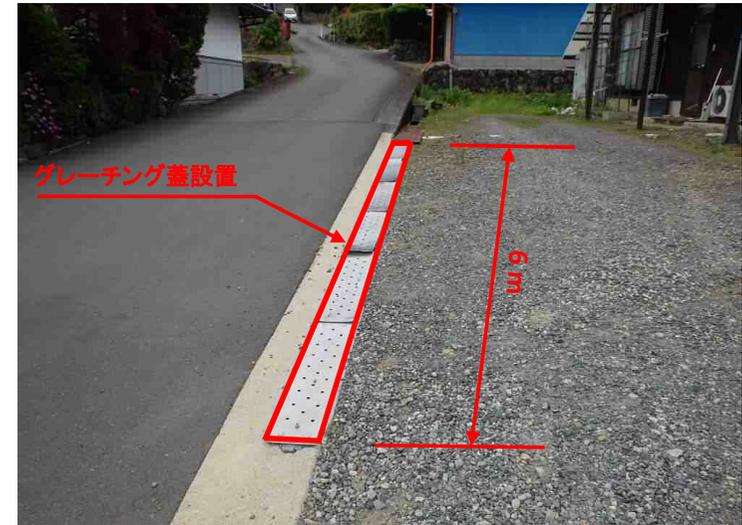
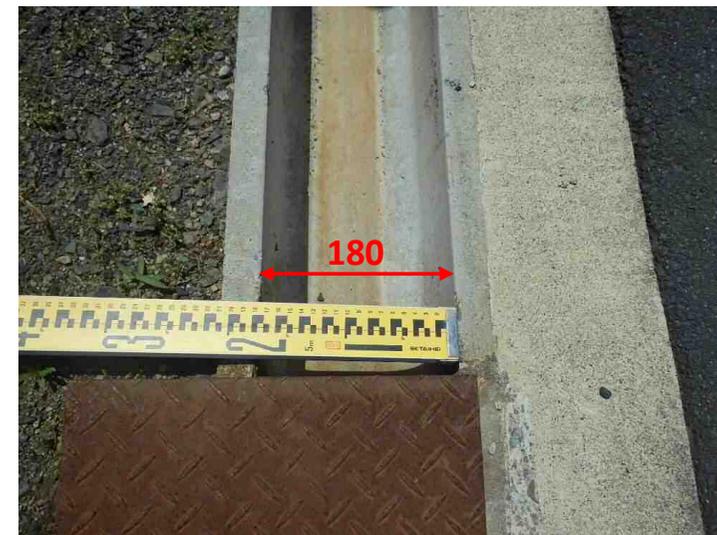
受付番号	242	路河川名	但東夜久野線	提案内容	溝蓋設置	対応案	不採択
審査番号	西-10	箇所名	福知山市 夜久野町平野	現在の 状況	府道側への出入りが府道改修工事後にできなくなり、市道側へ出入りしている。(個人が簡易グレーチングを敷設しているが、変形している)	実施できない理由	府が管理する施設ではないため

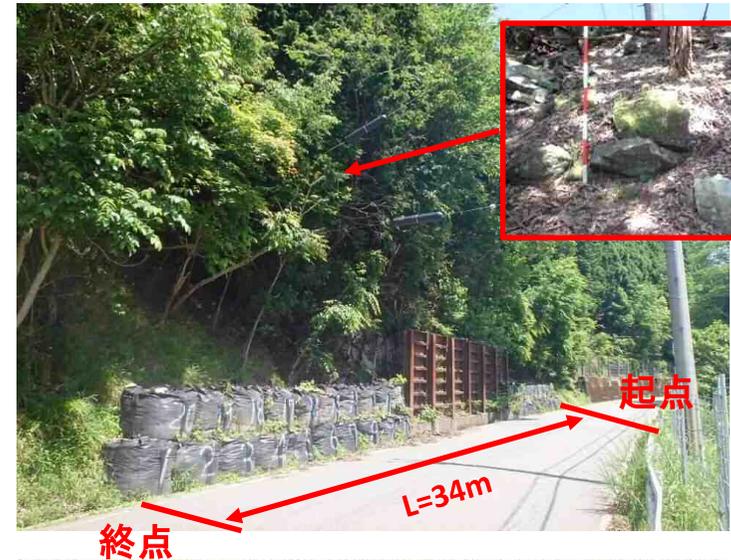
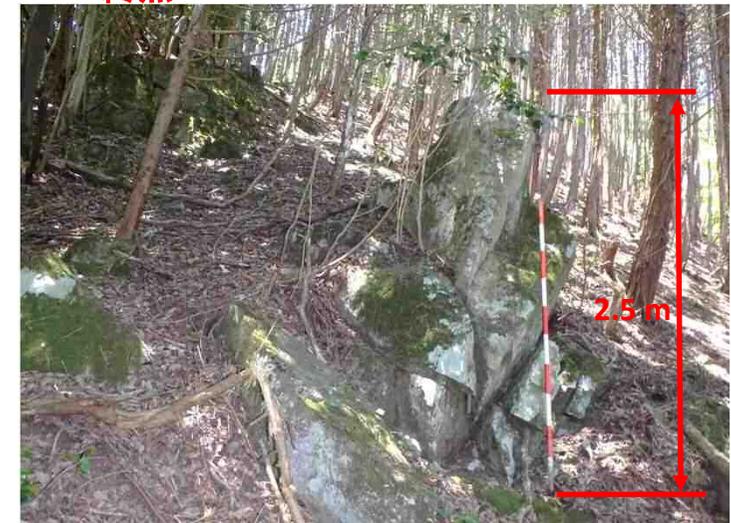
受付番号	35	路河川名	但東夜久野線	提案内容	落石対策	対応案	不採択
審査番号	西-11	箇所名	福知山市 夜久野町板生現世 地内	現在の 状況	落石対策として、仮設防護柵や大型土嚢で 応急対応している。	実施できな い理由	緊急性を要しないため。

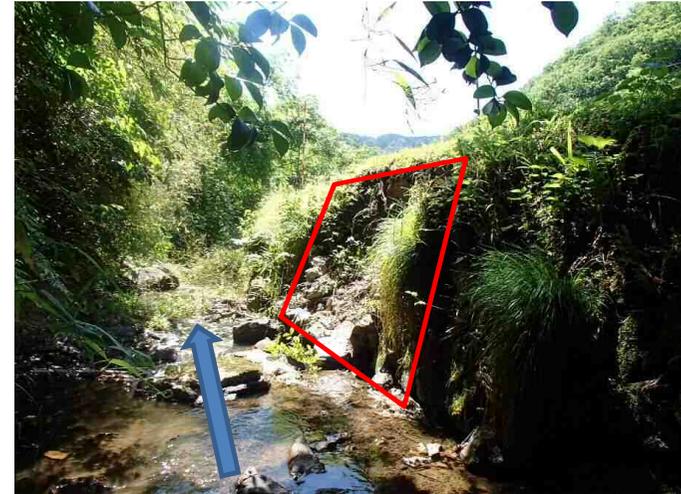
①

受付番号	123	路河川名	加用川	提案内容	護岸補修	対応案	実施(採択:護岸工)
審査番号	西 - 13	箇所名	福知山市三和町 加用地内	現在の 状況	空積及び土羽護岸が崩壊し増水時危険な 状態になっている	実施できな い理由

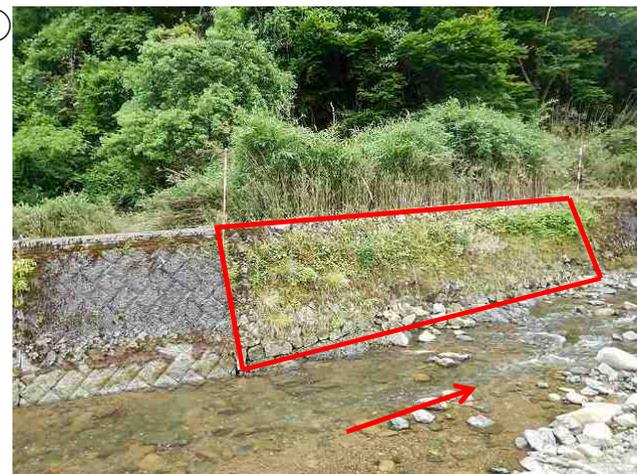
①

受付番号	65	路河川名	大呂川	提案内容	石積護岸下部が洗掘されている	対応案	実施(採択:護岸工)
審査番号	西 - 14	箇所名	福知山市 字大呂 地内	現在の 状況	石積護岸下部が洗掘されている状 態。	実施できな い理由

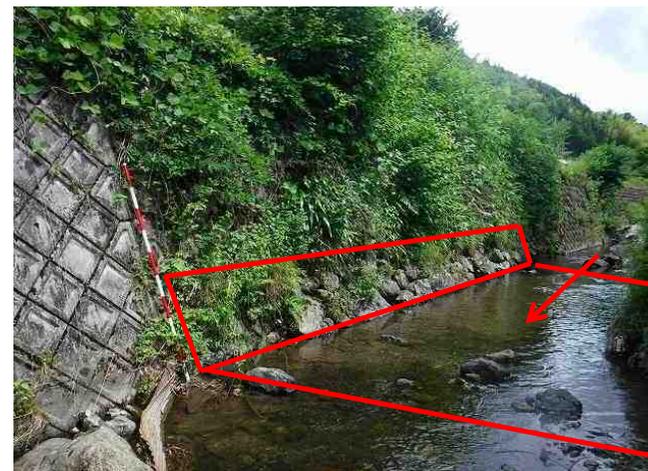
②

受付番号	38	路河川名	小畑川	提案内容	護岸補修	対応案	実施(採択:根継ぎ工)
審査番号	西 - 15	箇所名	福知山市 夜久野町畑桑村 地内	現在の 状況	石積護岸下部が崩落している状態。	実施できない 理由

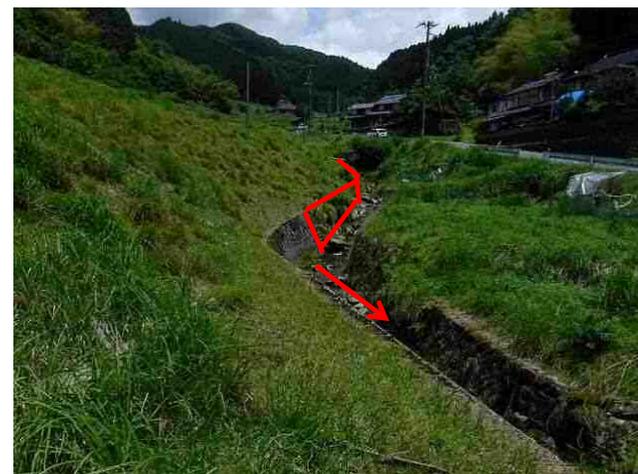
①

受付番号	228	路河川名	小畑川	提案内容	護岸補修	対応案	実施(採択:護岸工)
審査番号	西 - 16	箇所名	福知山市 夜久野町畑(小畑) 地内	現在の 状況	田の法面が崩れている。 石が河床に散乱している状況。	実施できな い理由

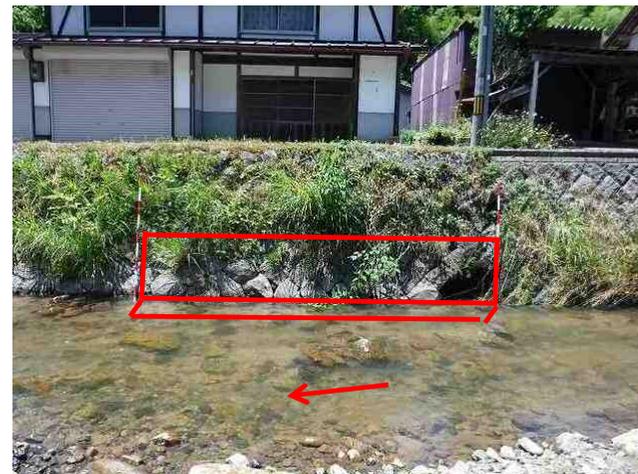
①

受付番号	56	路河川名	佐々木川	提案内容	護岸補修	対応案	実施(採択:根継ぎ工)
審査番号	西 - 17	箇所名	福知山市 一ノ宮 地内	現在の 状況	護岸下部崩壊	実施できな い理由

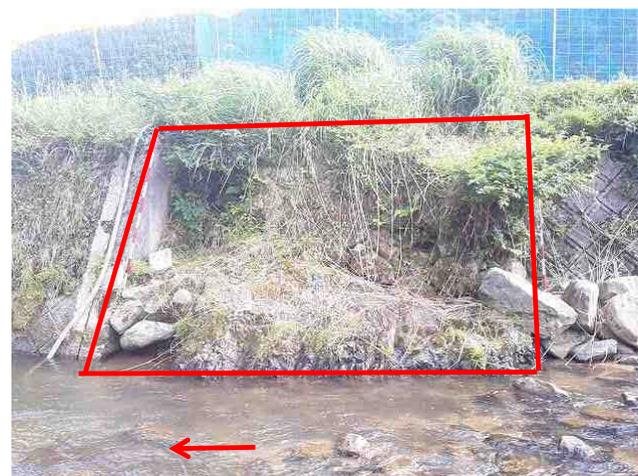
①

受付番号	52	路河川名	佐々木川	提案内容	護岸改修、根固による補強	対応案	実施(採択:護岸工、根継ぎ工)
審査番号	西 - 18	箇所名	福知山市 一ノ宮 地内	現在の 状況	空積み護岸欠損、空洞化	実施できない理由

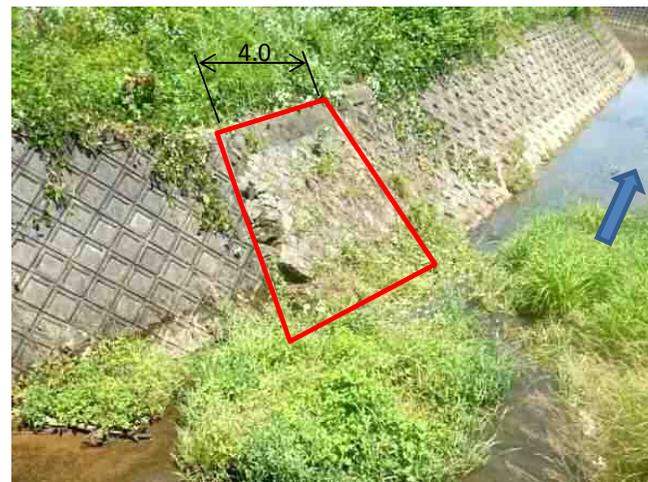
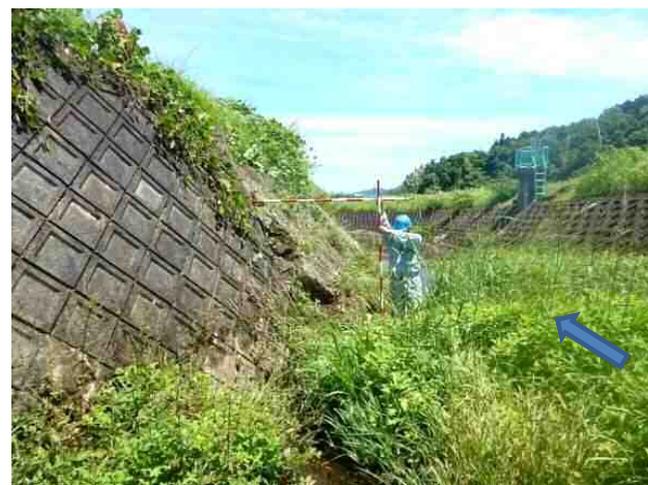
受付番号	67	路河川名	鳴谷川	提案内容	護岸補修	対応案	実施(採択:護岸工)
審査番号	西 - 19	箇所名	福知山市 新庄地内	現在の 状況	石積護岸が崩壊しかけており、危険な状態 になっている。	実施できな い理由

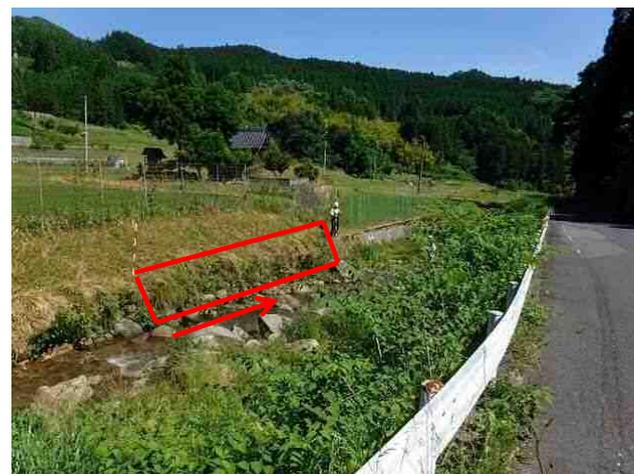
①

受付番号	229	路河川名	畑川	提案内容	護岸の崩落箇所の復旧	対応案	実施(採択:護岸工)
審査番号	西 - 20	箇所名	福知山市 夜久野町畑 地内	現在の 状況	石積護岸下部が崩落している状態。	実施できない理由
