H29府民公募型整備事業【安心・安全整備】

府民提案型

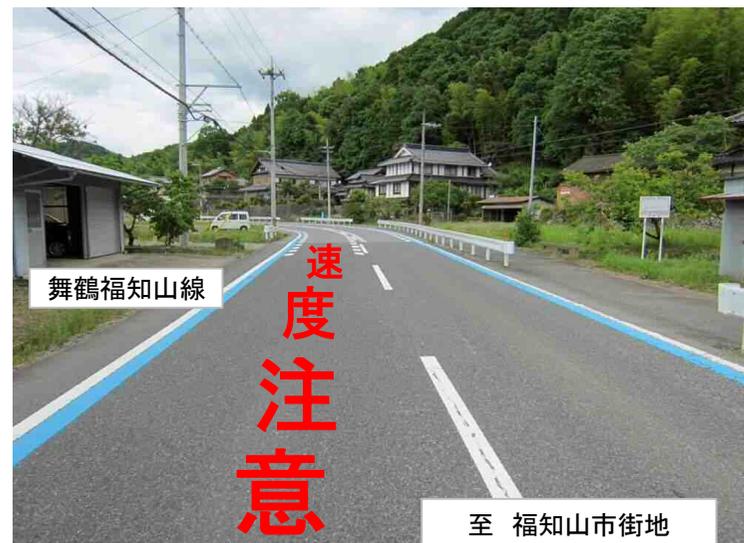
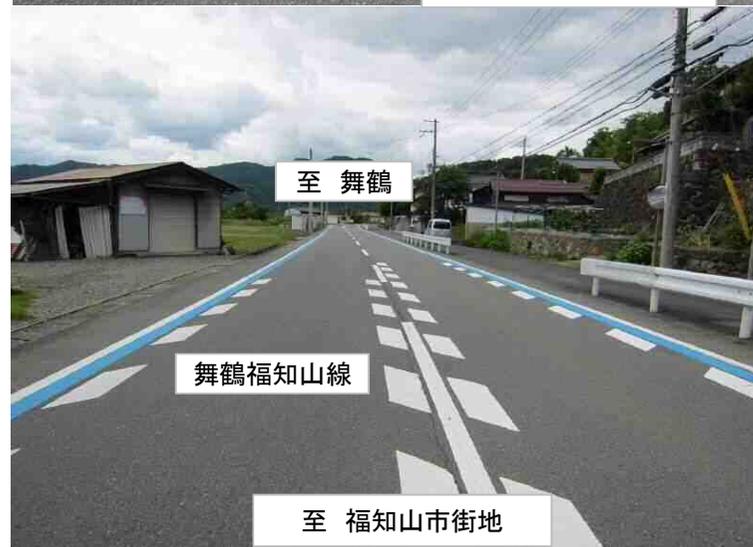
受付番号	6	路河川名	舞鶴福知山線	提案内容	標識設置	対応案	一部実施(採択・路面表示)
審査番号	西-101	箇所名	福知山市 池部 地内	現在の 状況	減速マーク等の路面表示及びガードレール等の安全施設が設置されている。	実施できない理由	路面表示(減速マーク)及び安全施設の設置により安全対策は実施されている。

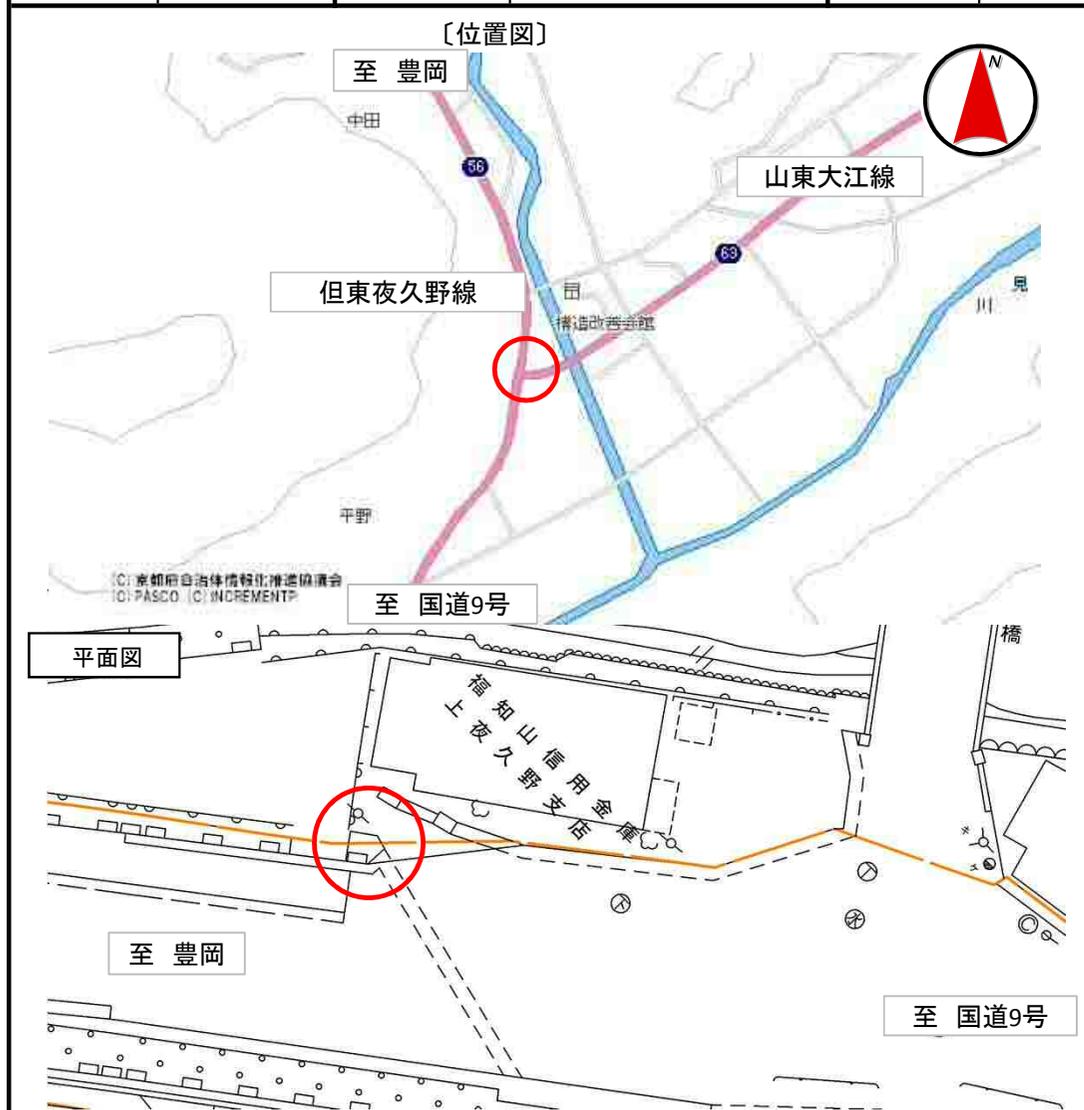
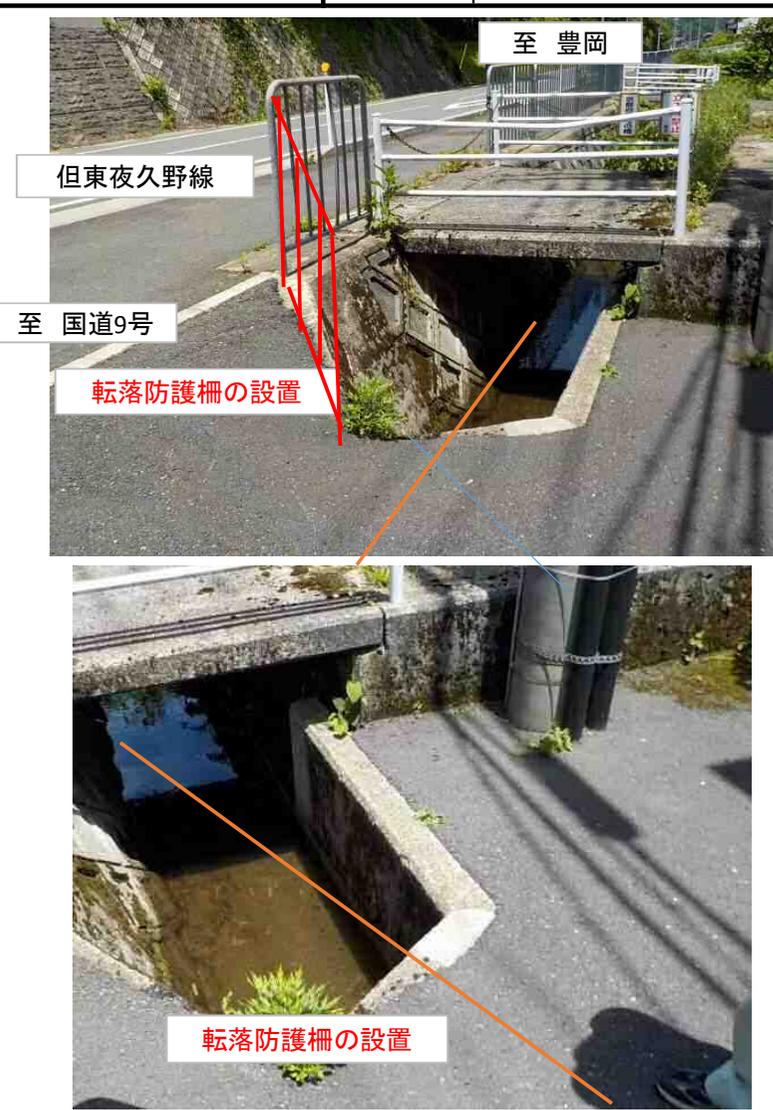
受付番号	225	路河川名	但東夜久野線	提案内容	フェンス設置	対応案	一部実施(採択・転落防止柵工)
審査番号	西-102	箇所名	福知山市 夜久野町平野 地内	現在の 状況	フェンスで囲まれていない水路。	実施できない理由	道路区域でないため。 (道路区域内で転落防止柵を設置)

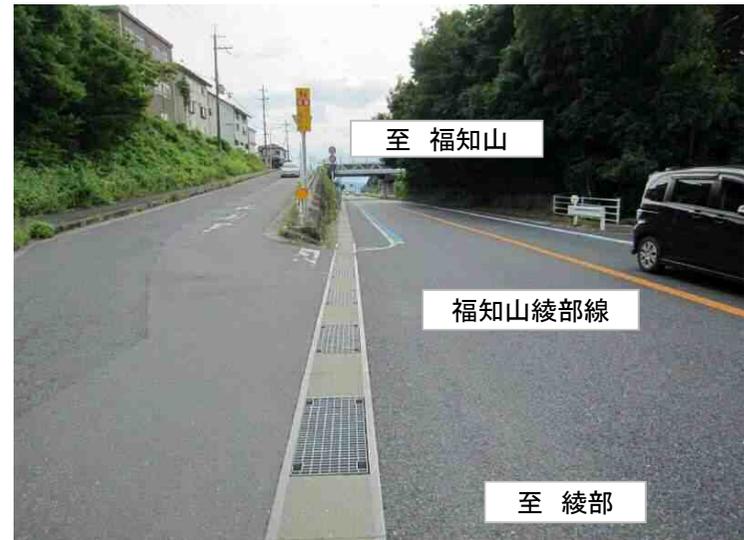
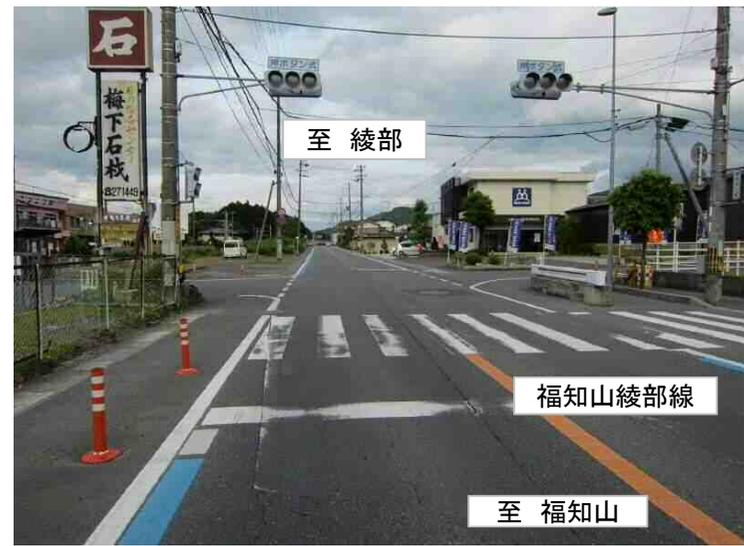
受付番号	13	路河川名	福知山綾部線, 石原停車場戸田線	提案内容	①道路改良②歩道整備③舗装補修	対応案	一部実施(採択)・③橋梁取付部舗装修繕)
審査番号	西-103	箇所名	福知山市 東野町 地内	現在の 状況	JR軌道敷と道路が近接し道路余地が 無く、歩道空間がない。	実施できな い理由	①②:大規模な改築工事

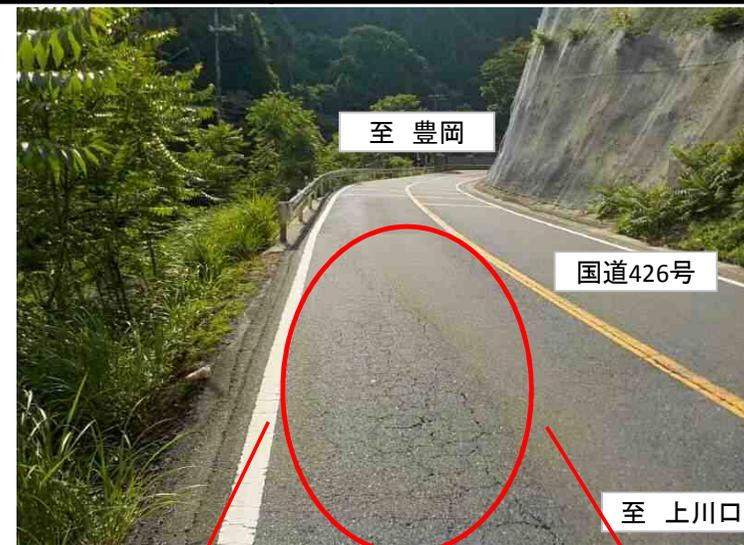
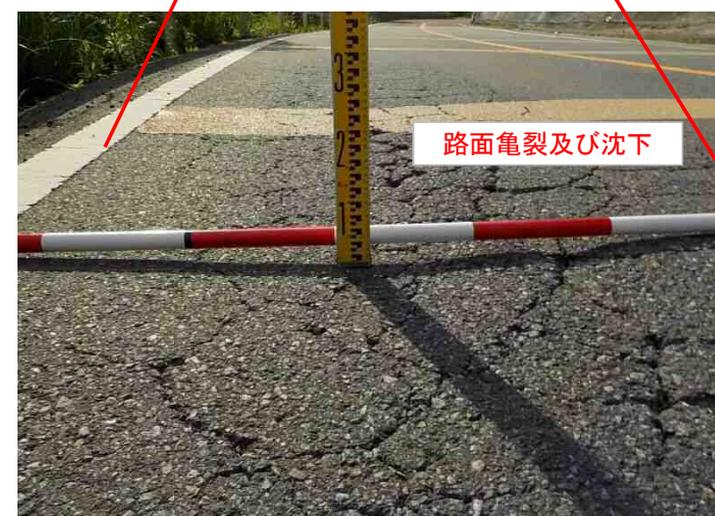
受付番号	49	路河川名	国道426号	提案内容	道路沈下解消	対応案	一部実施 (採択・変状の著しい箇所の舗装修繕)
審査番号	西-104	箇所名	福知山市 夷地内	現在の 状況	舗装にクラック, 沈下がみられる。	実施できない理由	道路の沈下は部分的 (変状の著しい箇所の舗装修繕を実施)

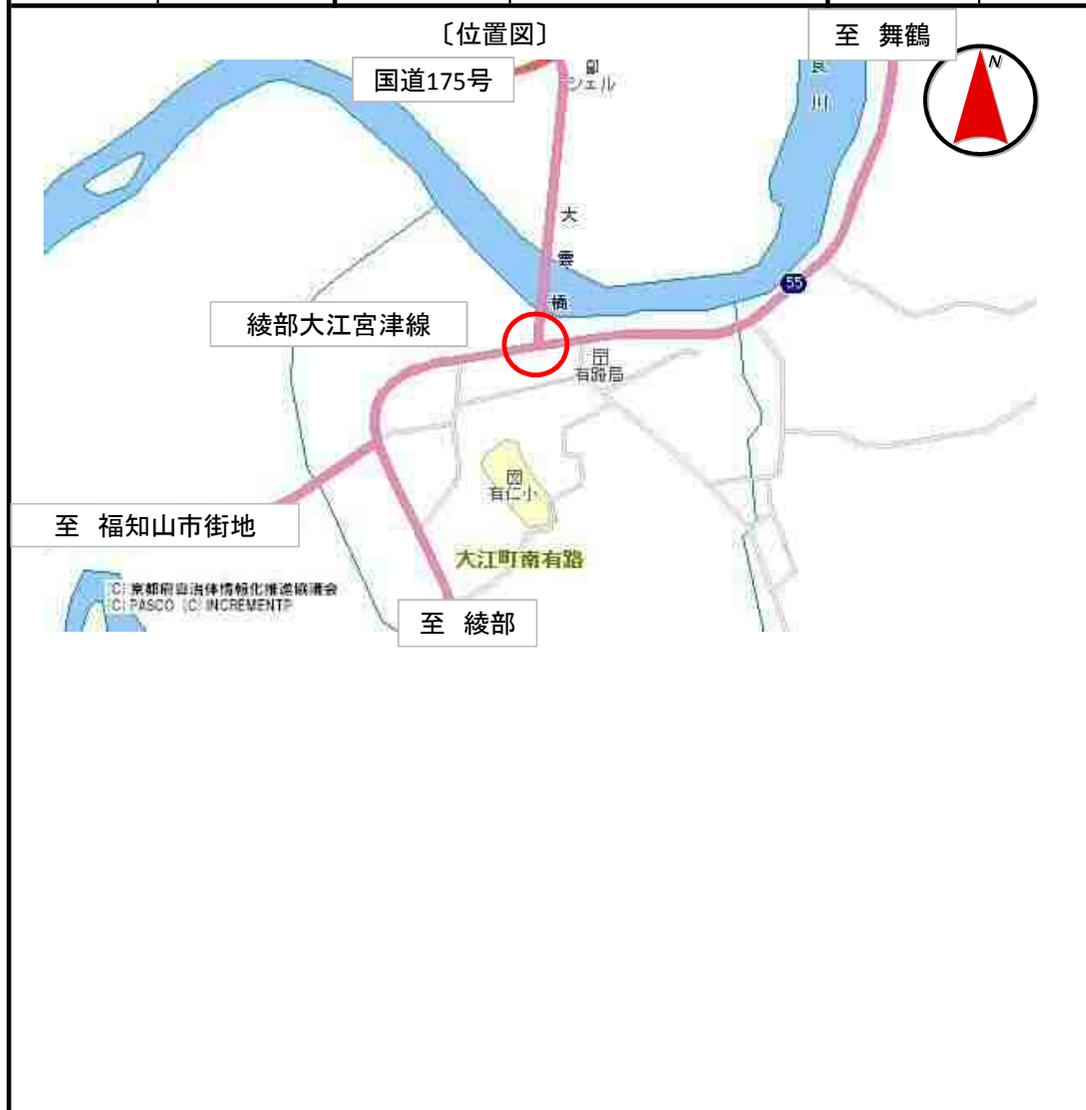
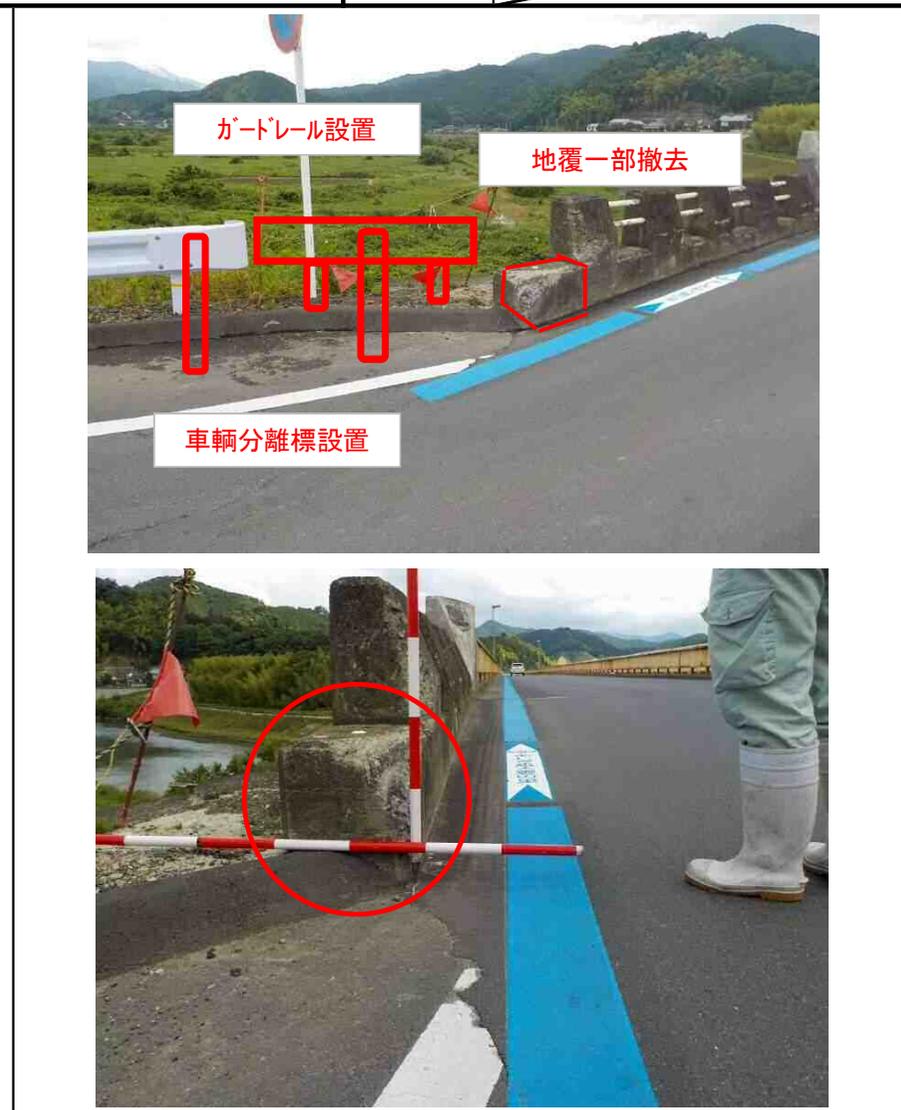
受付番号	235	路河川名	綾部大江宮津線 (大雲橋)	提案内容	橋梁部の突起除去, 視線誘導	対応案	不採択(他事業実施)
審査番号	西-105	箇所名	福知山市 大江町南有路 地内	現在の状況	橋梁地覆の一部破損及びガードレールが未設置となっている。	実施できない理由

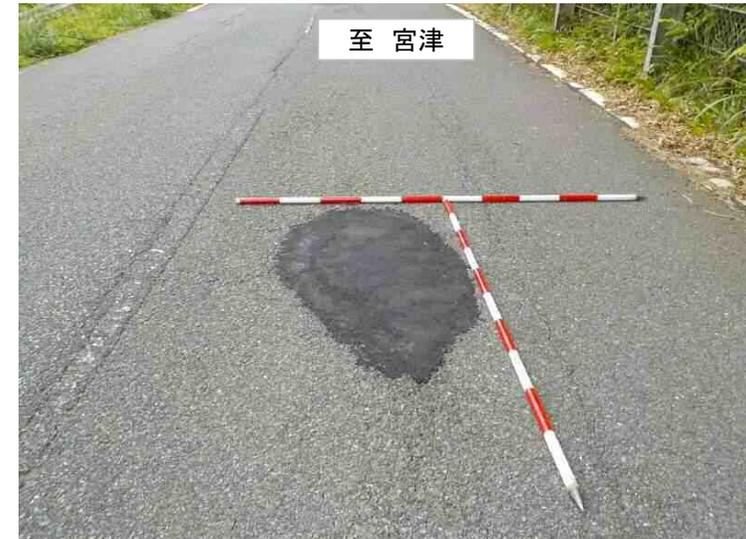
写真2

受付番号	98	路河川名	綾部大江宮津線	提案内容	路面舗装の段差の解消	対応案	不採択(他事業実施)
審査番号	西-106	箇所名	福知山市 大江町佛性寺 地内	現在の 状況	補修済み箇所。	実施できない理由

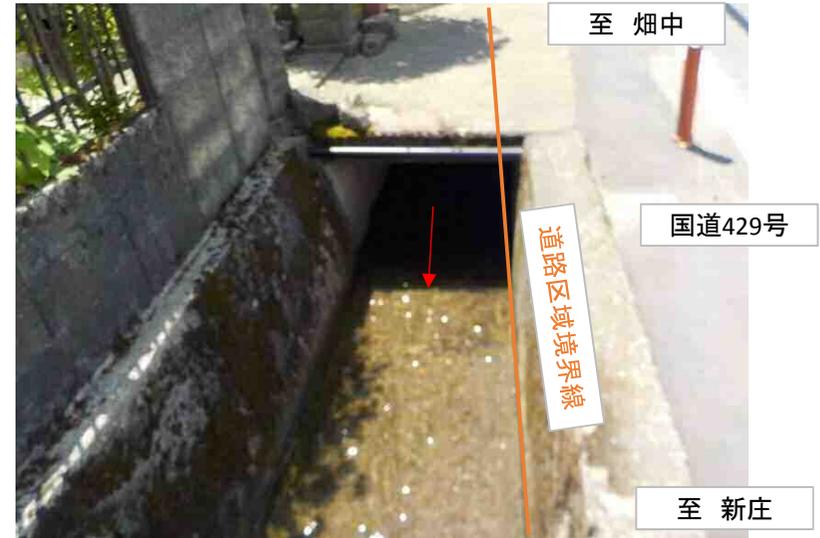
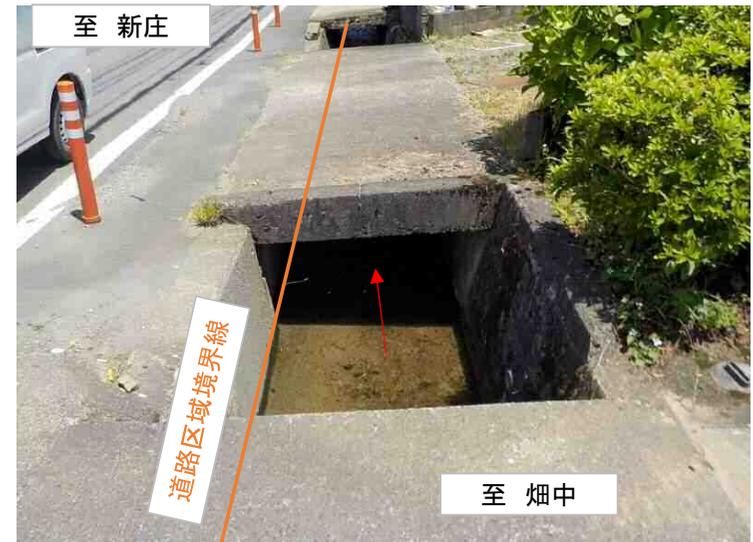
受付番号	185	路河川名	国道429号	提案内容	グレーチング蓋設置	対応案	不採択
審査番号	西-107	箇所名	福知山市 拝師 地内	現在の 状況	溝蓋がところどころ設置されていない。	実施できない理由	京都府の管理施設ではない。

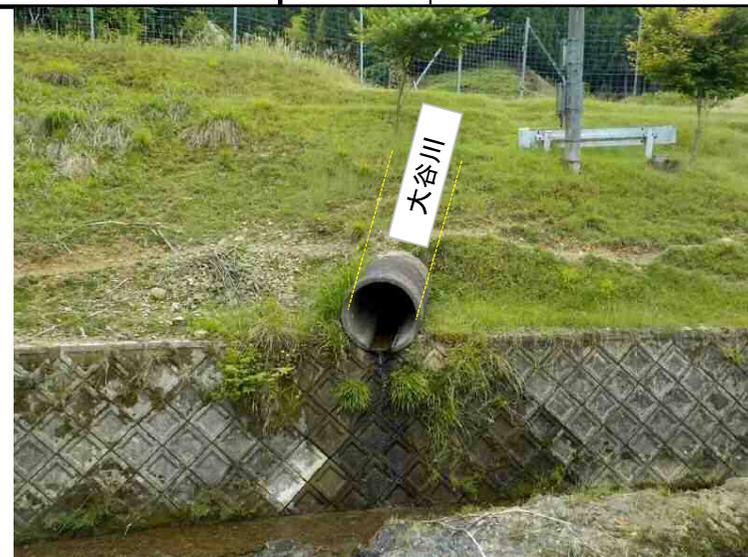
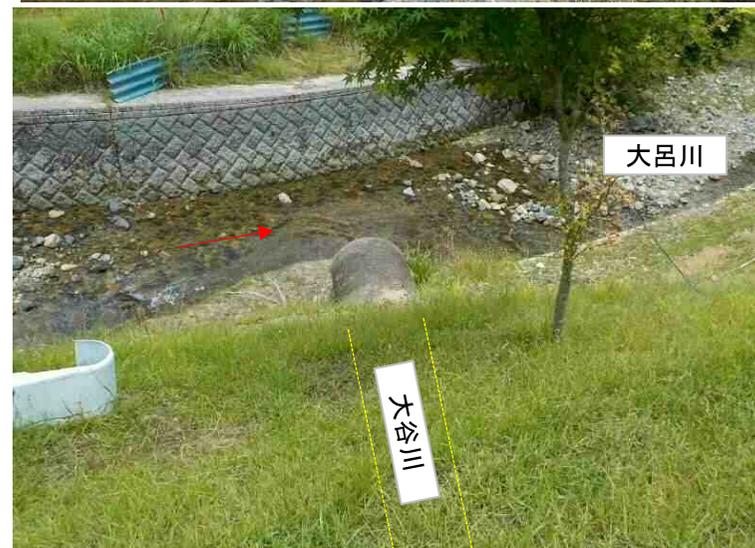
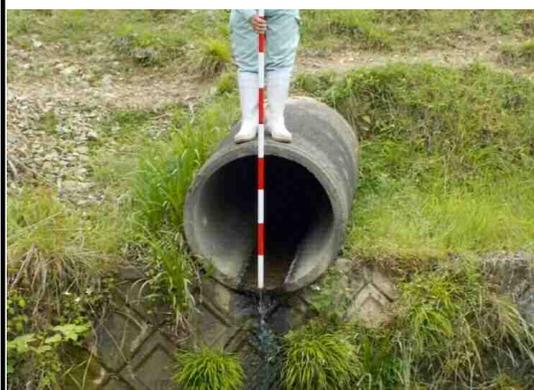
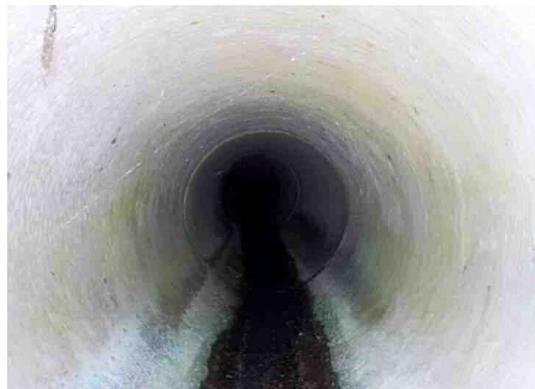
受付番号	64	路河川名	大呂川	提案内容	合流管つまり解消	対応案	不採択
審査番号	西-108	箇所名	福知山市 大呂 地内	現在の 状況	排水管上流部で土砂堆積。	実施できない理由	水路管理者では無いため。

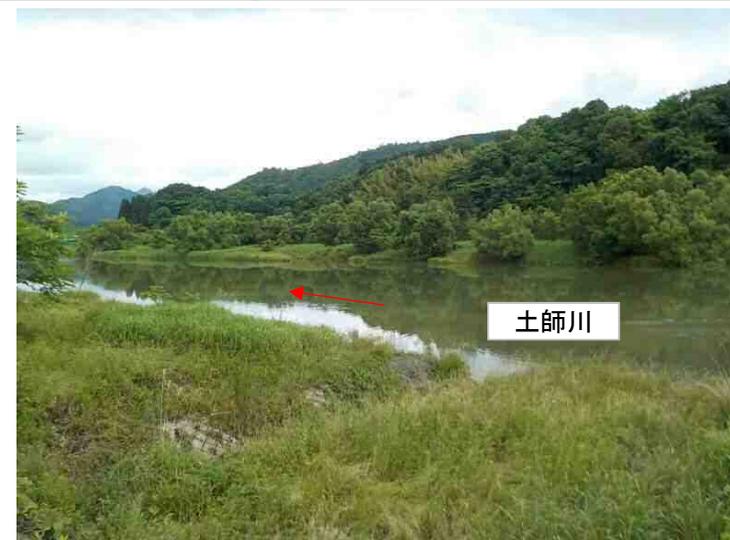
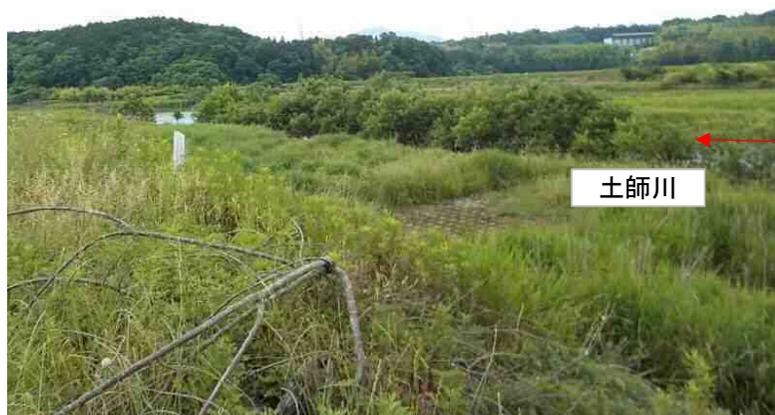
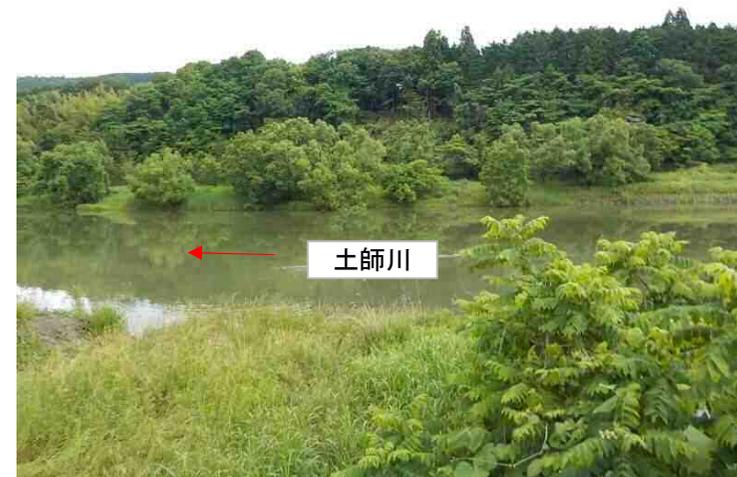
受付番号	162	路河川名	土師川	提案内容	河川敷の立木伐採	対応案	不採択
審査番号	西-110	箇所名	福知山市 岩間 地内	現在の 状況	河川高水敷に雑木雑草が繁茂している	実施できない理由	緊急性を要しないため。 (特に河積を阻害しているとは言えない)

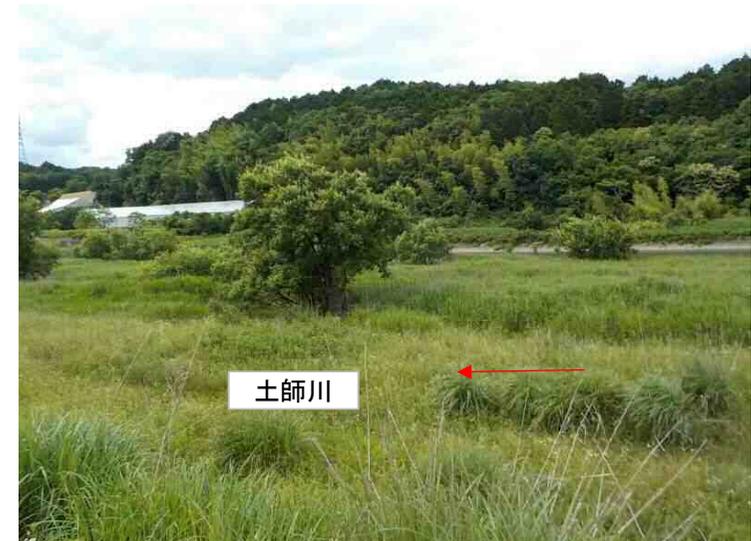
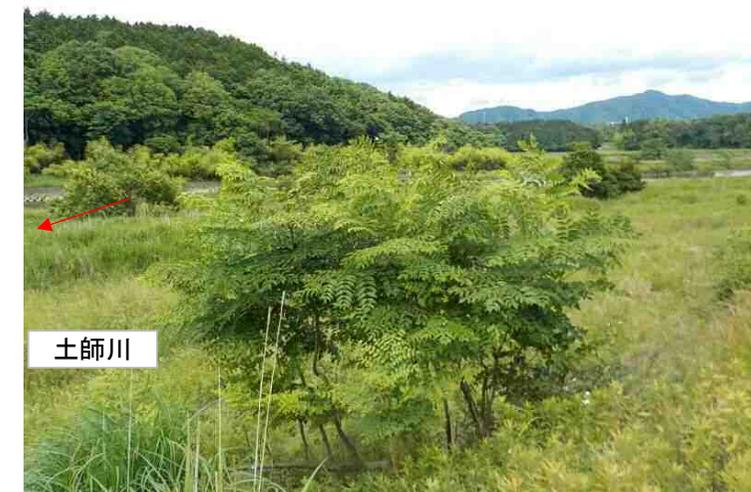
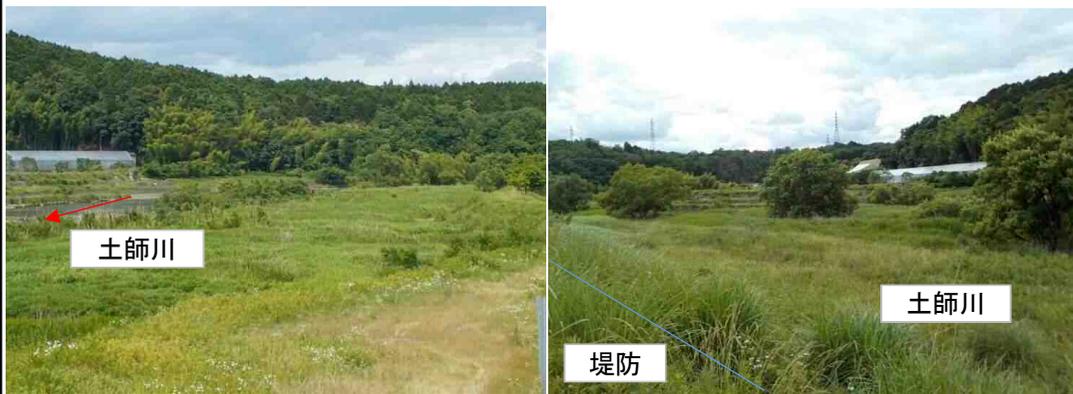
受付番号	161	路河川名	土師川	提案内容	立木の伐採	対応案	不採択
審査番号	西-111	箇所名	福知山市 岩間 地内	現在の 状況	河川高水敷に雑木雑草が繁茂している	実施できない理由	緊急性を要しないため。 (特に河積を阻害しているとは言えない)

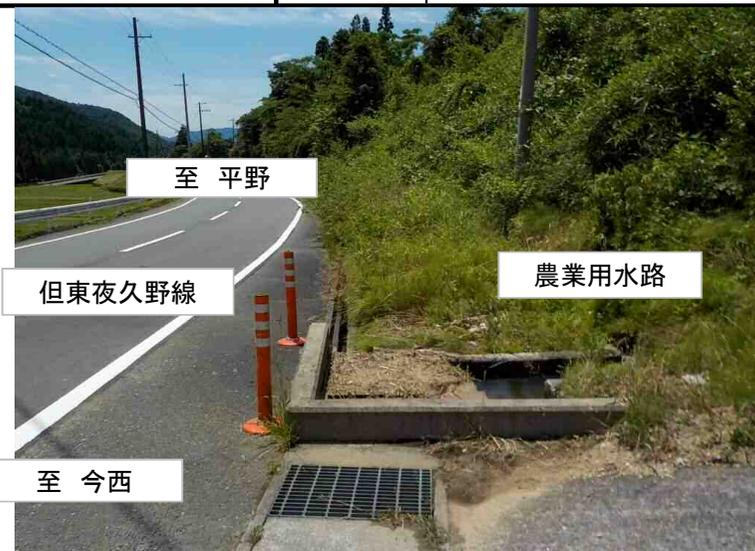
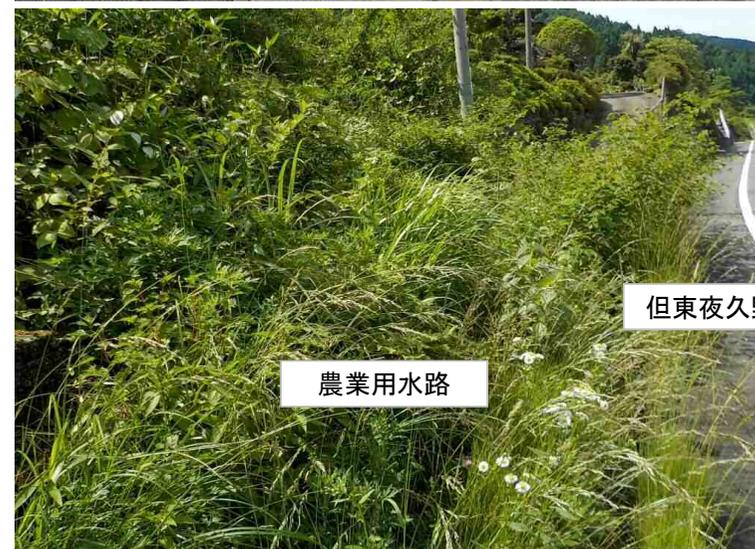
受付番号	236	路河川名	但東夜久野線	提案内容	伐採除草	対応案	不採択
審査番号	西-112	箇所名	福知山市 夜久野町 板生田谷垣 地内	現在の状況	草が繁茂している。	実施できない理由	緊急を要しないため。

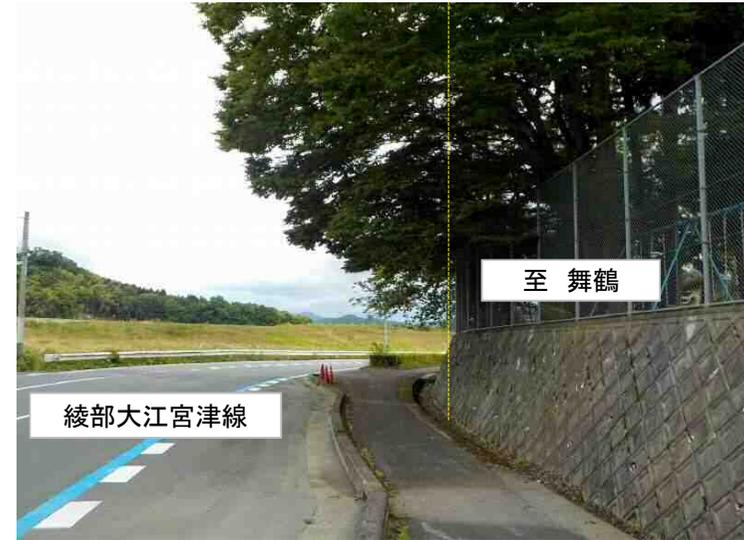
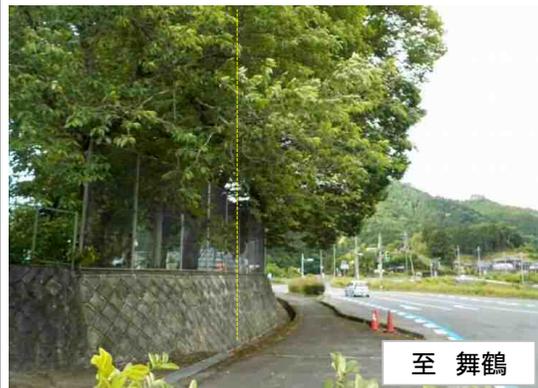
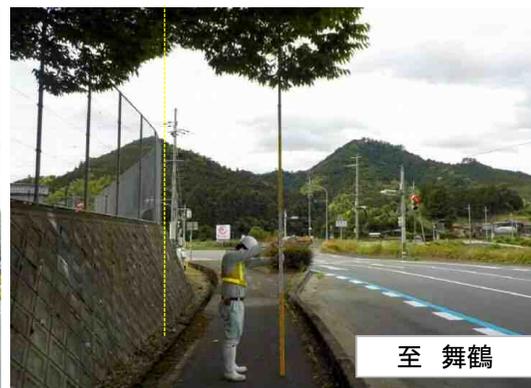
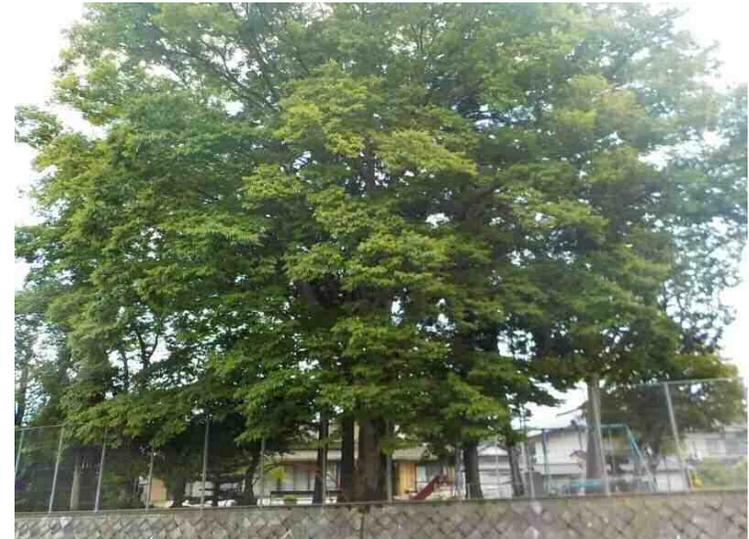
受付番号	88	路河川名	綾部大江宮津線	提案内容	伐採	対応案	不採択
審査番号	西-113	箇所名	福知山市 大江町南有路 地内	現在の状況	歩道に木が覆いかぶさっている。	実施できない理由	歩道空間は確保されている。

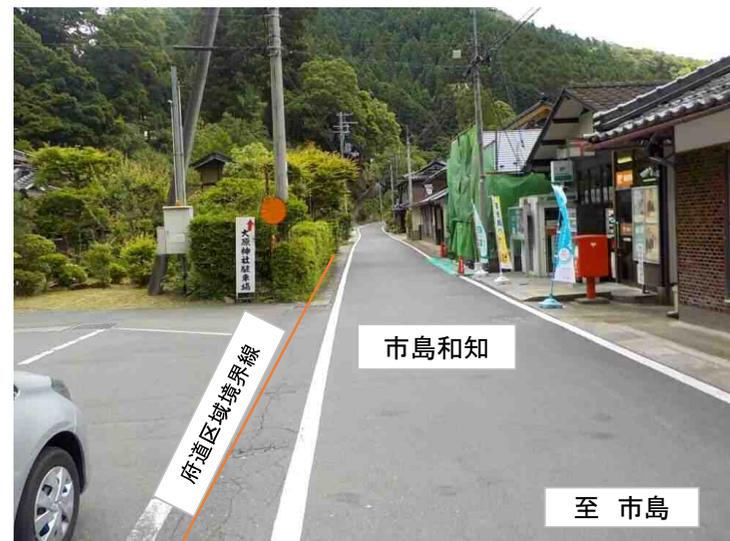
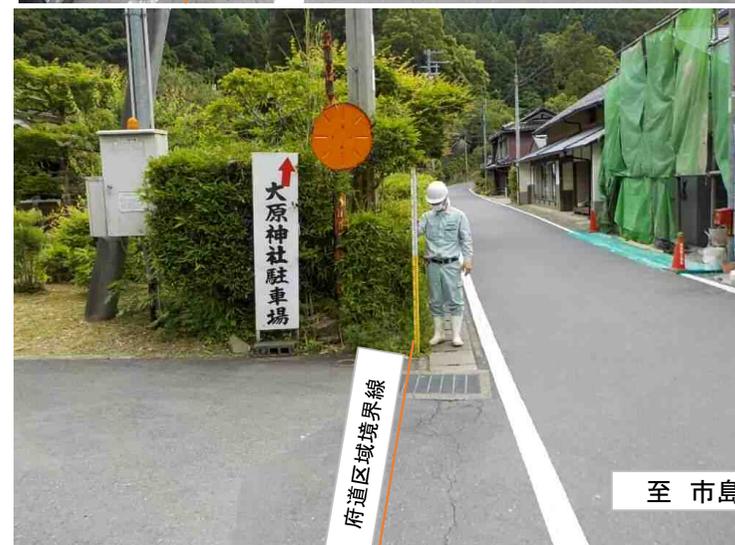
受付番号	85	路河川名	市島和知線	提案内容	カーブミラーの設置	対応案	不採択
審査番号	西-114	箇所名	福知山市 三和町大原 地内	現在の 状況	カーブミラー鏡面部が亡失	実施できない理由	管理施設ではないため。

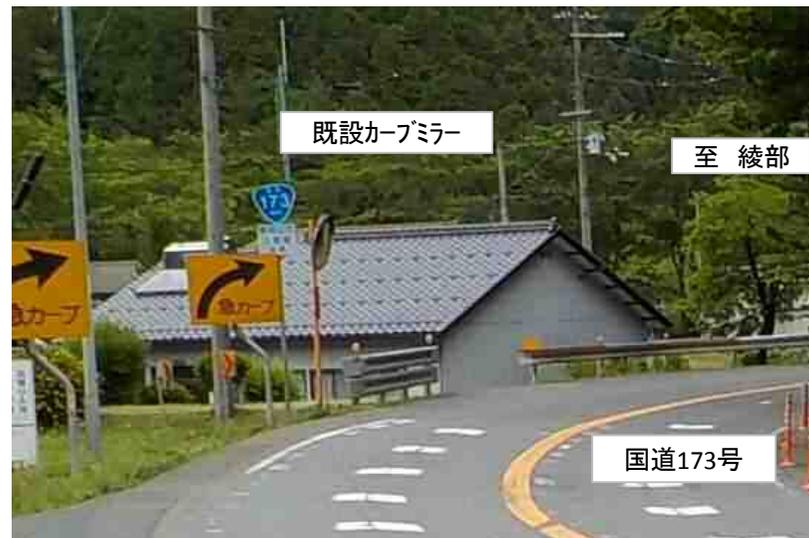
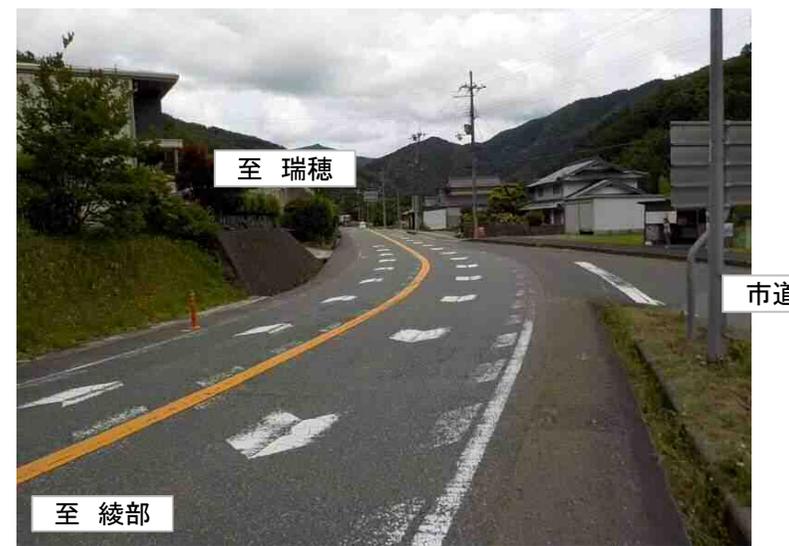
受付番号	83	路河川名	国道173号	提案内容	カーブミラーの設置	対応案	不採択
審査番号	西-117	箇所名	福知山市 三和町台頭小峠 地内	現在の 状況	国道の視距対策としてカーブミラーが設置され、注意喚起表示もなされている。	実施できない理由	国道の視距対策は実施されている。

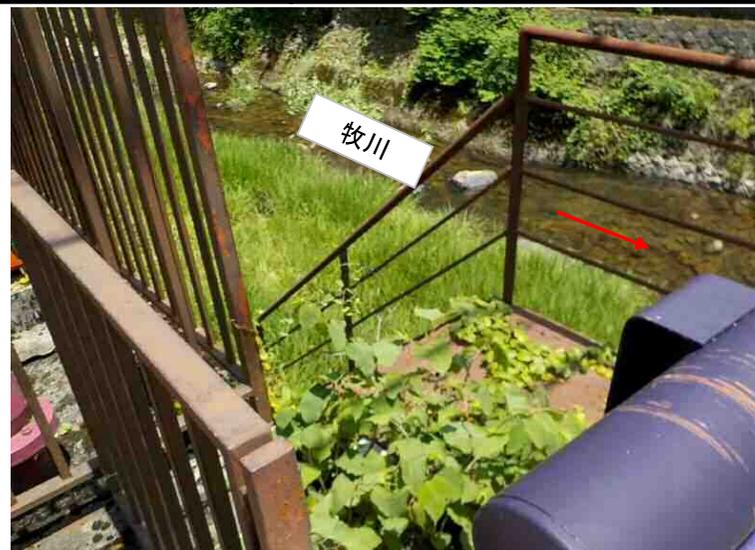
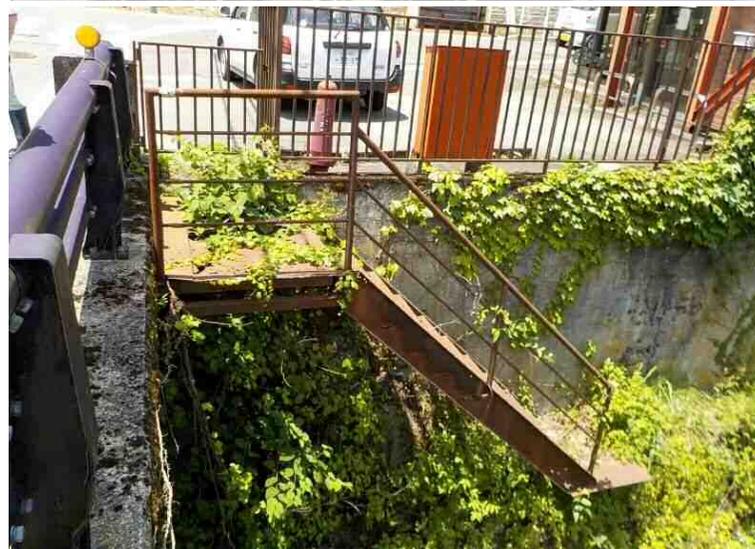
受付番号	226	路河川名	牧川	提案内容	階段撤去	対応案	不採択
審査番号	西-118	箇所名	福知山市 夜久野町平野 地内	現在の 状況	老朽化した階段が存在。	実施できない理由	京都府の管理施設ではないため。

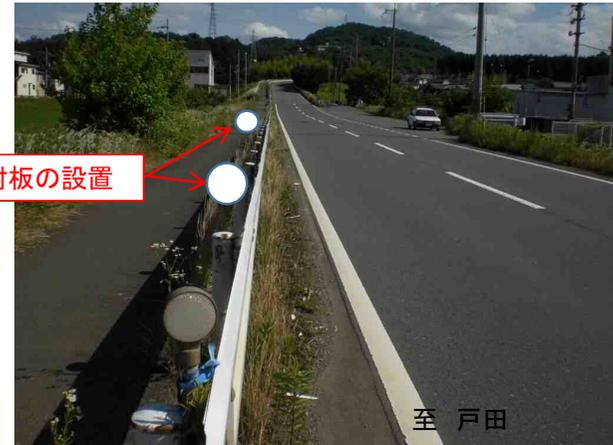
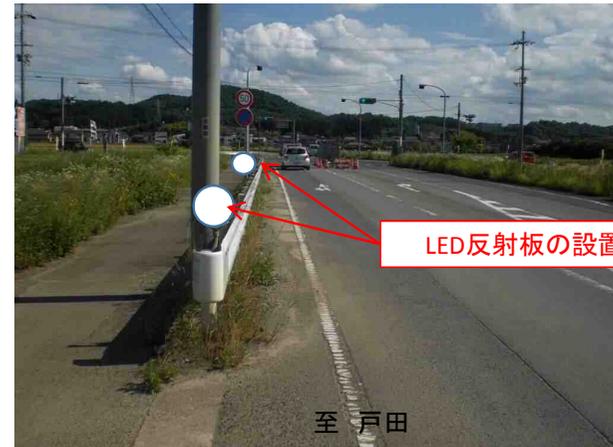
受付番号	246	路河川名	石原停車場戸田線	提案内容	安全施設の設置	対応案	不採択
審査番号	西-120	箇所名	福知山市石原～戸田地内	現在の状況	外灯が無い、歩道空間の確保されている区間。	実施できない理由	道路利用者の安全は確保されている。
