H29府民公募型整備事業(府民提案型)

安心・安全整備

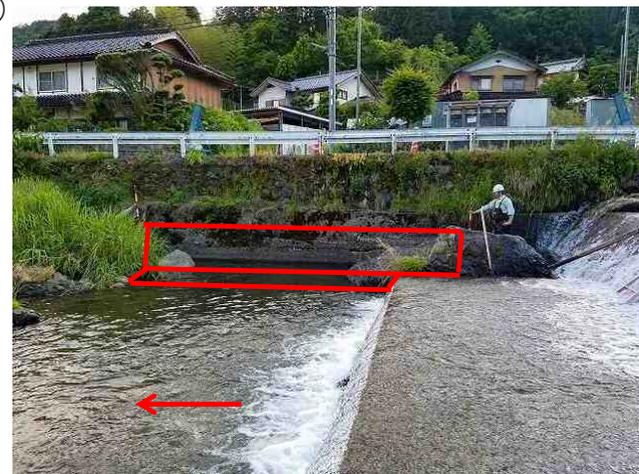
①

受付番号	129	路河川名	畑川	提案内容	護岸下部に流入しない様な対策	対応案	実施(採択:根継ぎ工)
審査番号	西 - 21	箇所名	福知山市 夜久野町今西中 地内	現在の 状況	護岸下部が流水により洗掘されている ため、道路が陥没する可能性がある。	実施できな い理由

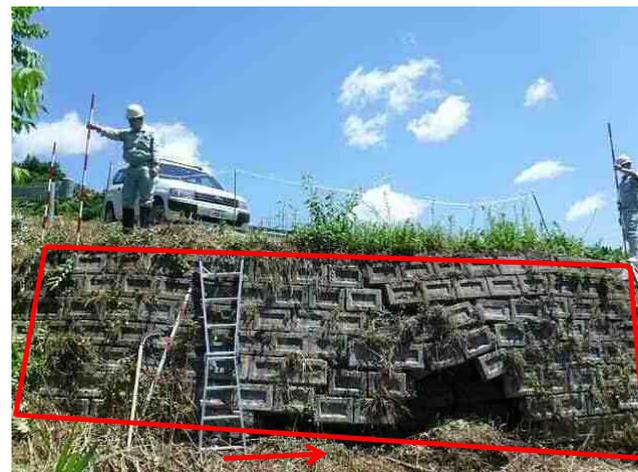
①

受付番号	3	路河川名	牧川	提案内容	護岸補修	対応案	実施(採択:護岸工)
審査番号	西 - 22	箇所名	福知山市 梅谷 地内	現在の 状況	護岸が崩壊したため道路に亀裂が入っている。	実施できない理由

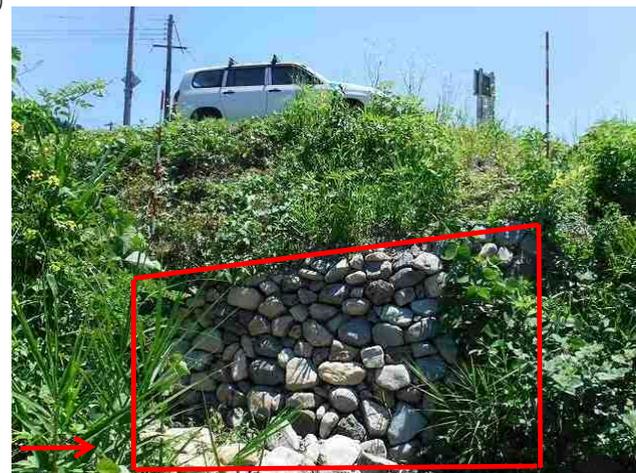
①

受付番号	7	路河川名	牧川	提案内容	護岸補修	対応案	実施(採択:護岸工)
審査番号	西 - 23	箇所名	福知山市 梅谷 地内	現在の 状況	石積護岸で復旧されている状態。	実施できない 理由

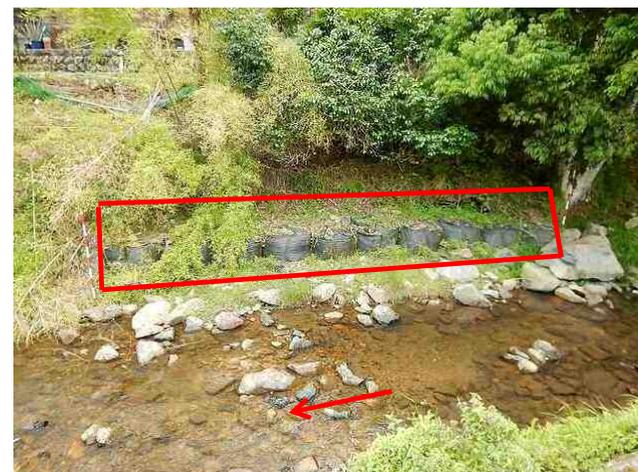
①

受付番号	36	路河川名	牧川	提案内容	護岸補修	対応案	実施(採択:護岸工)
審査番号	西 - 24	箇所名	福知山市 夜久野町板生 地内	現在の 状況	土囊で崩落を留めてる状態。	実施できな い理由

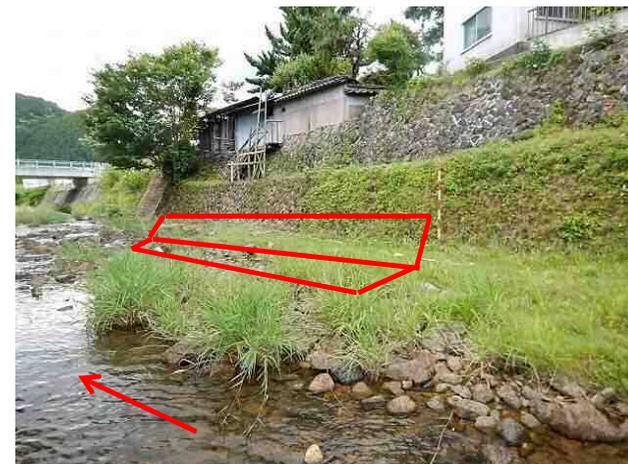
①

受付番号	224	路河川名	牧川	提案内容	護岸補修	対応案	実施(採択:根継ぎ工)
審査番号	西 - 25	箇所名	福知山市 夜久野町平野 地内	現在の 状況	石積み護岸浸食	実施できな い理由

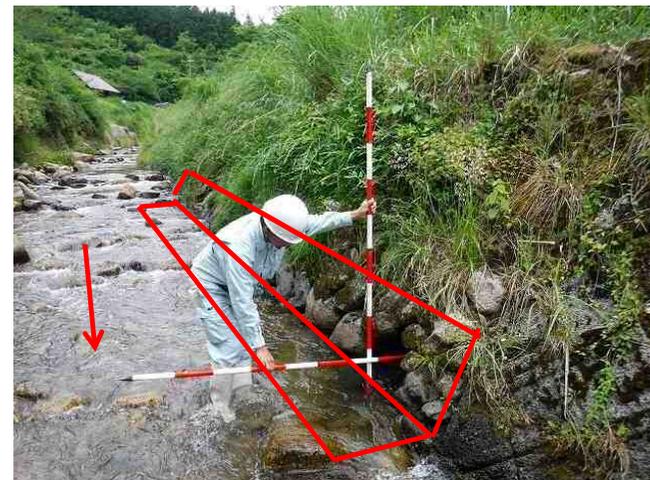
①

受付番号	159	路河川名	畑川	提案内容	護岸補修	対応案	実施(採択:根継ぎ工)
審査番号	西 - 26	箇所名	福知山市 夜久野町畑 地内	現在の 状況	石積護岸基礎部分が崩れている状 況。	実施できな い理由

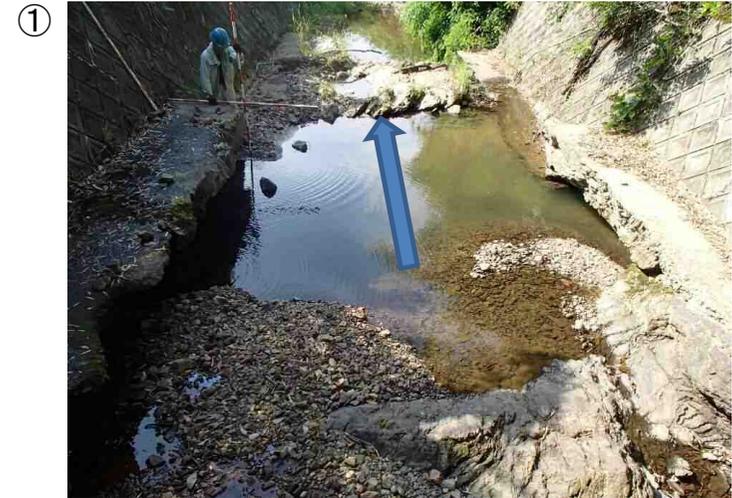
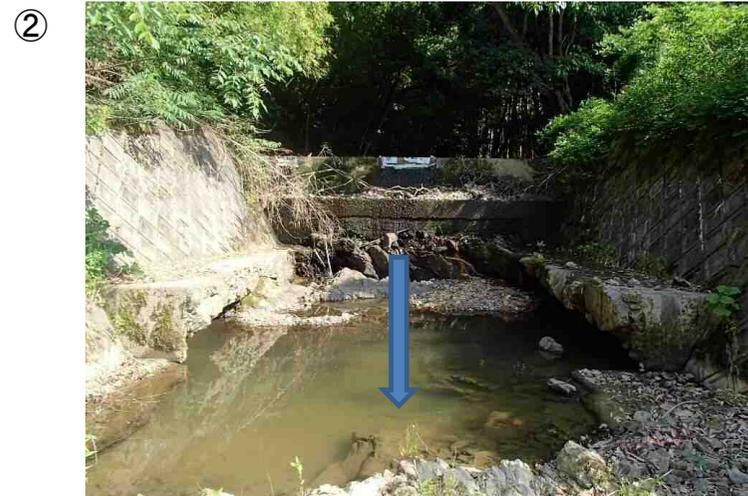
受付番号	179	路河川名	田野川	提案内容	護床補修	対応案	実施(採択:河床張り工)
審査番号	西 - 27	箇所名	福知山市 田野地内	現在の 状況	天神社東側の田野川井堰の下流部の護床 が崩壊している。	実施できな い理由

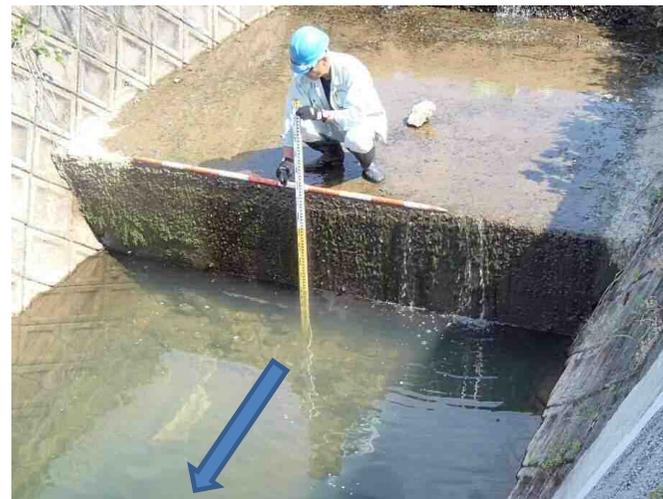
①

受付番号	144	路河川名	田野川	提案内容	河床低下補修	対応案	実施(採択:河床張り工)
審査番号	西 - 28	箇所名	福知山市 田野山田地内	現在の 状況	河床が洗掘されて深くなっている	実施できな い理由

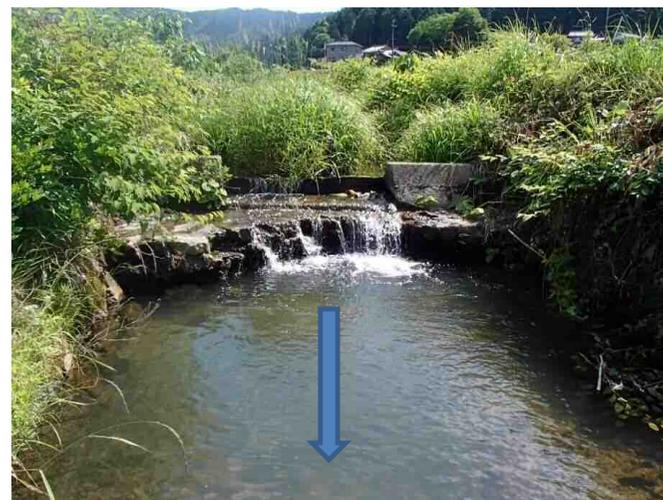
①

受付番号	145	路河川名	田野川	提案内容	河床低下補修(井堰下流部)	対応案	実施(採択:根継ぎ工、河床張り工)
審査番号	西 - 29	箇所名	福知山市 田野山田地内	現在の 状況	井堰の下流部が洗掘されて深くなっている	実施できな い理由

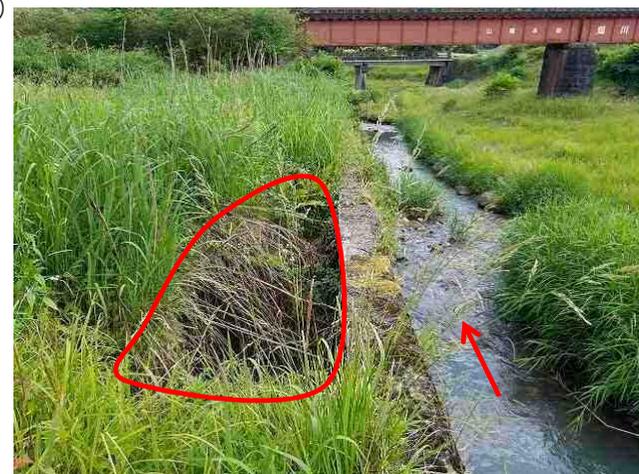
①

受付番号	220	路河川名	畑川	提案内容	護岸裏の陥没箇所の復旧	対応案	実施(採択:埋戻し工)
審査番号	西 - 30	箇所名	福知山市 夜久野町井田 地内	現在の 状況	護岸の基礎が洗掘され、背面の砂が洗い流され陥没している状態.	実施できない理由

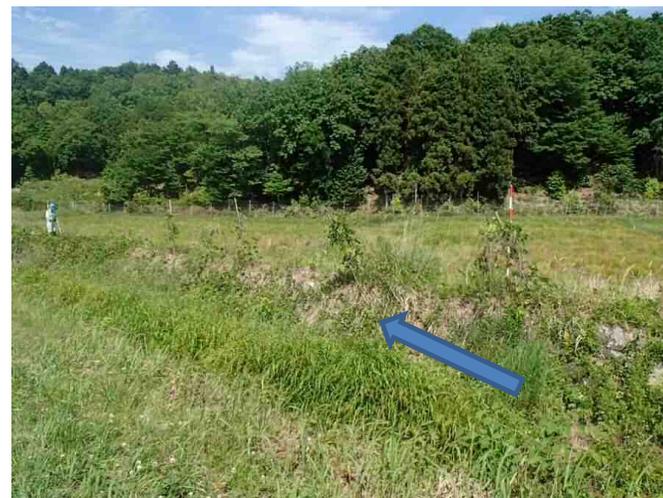
①

受付番号	117	路河川名	田野川	提案内容	護岸補修	対応案	実施(採択:盛り土工)
審査番号	西 - 31	箇所名	福知山市 田野山田地内	現在の 状況	堤防に猪により掘られた穴が多数あり崩れている	実施できない理由

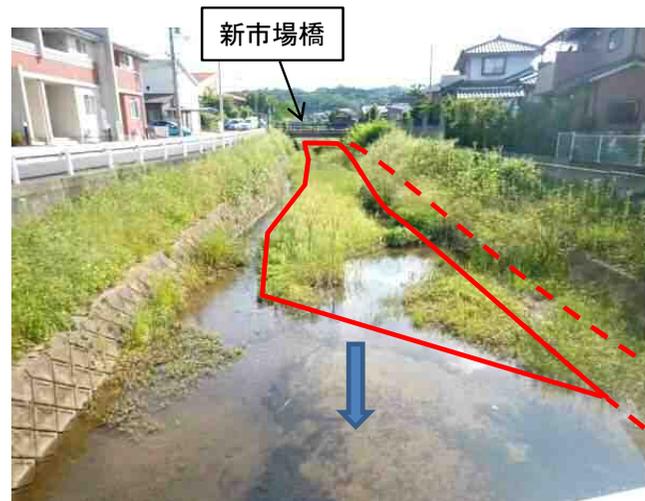
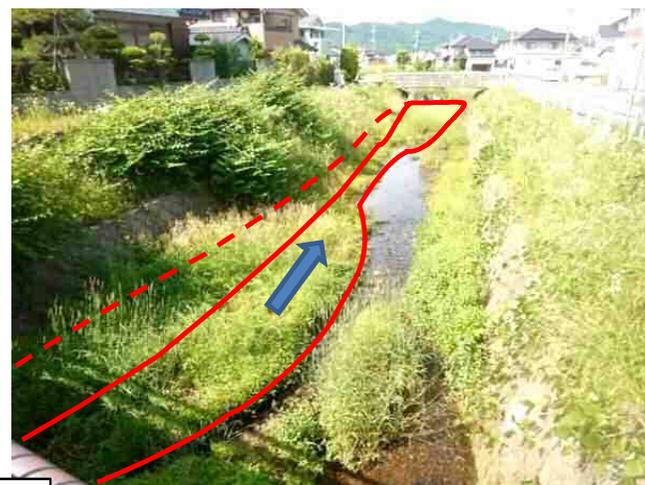
受付番号	115	路河川名	大谷川	提案内容	浚渫	対応案	一部実施(採択:浚渫工)
審査番号	西 - 32	箇所名	福知山市 石原地内	現在の 状況	土砂の堆積あり(深さ30cm程度)。	実施できない理由	著しい堆積が見られない。 (堆積の著しい箇所のみ実施)

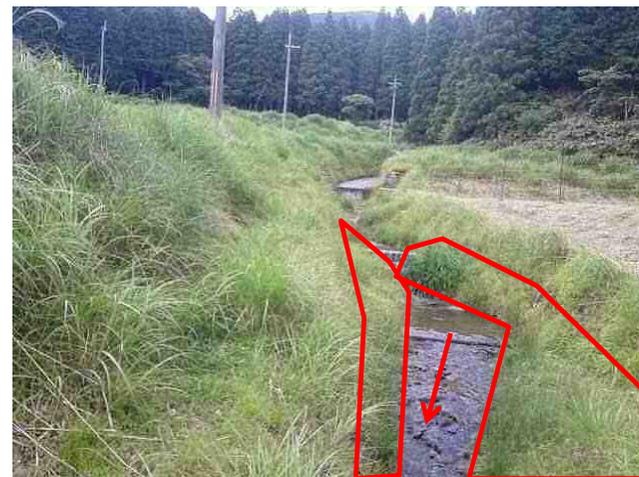
①

受付番号	238	路河川名	長曾谷川(砂防)	提案内容	浚渫	対応案	一部実施(採択:浚渫工)
審査番号	西 - 33	箇所名	福知山市 宇雲原 地内	現在の 状況	下流へ下がるにつれてかなり堆積物 が見受けられる。	実施できな い理由	著しい堆積が見られない。 (堆積の著しい箇所のみ実施)

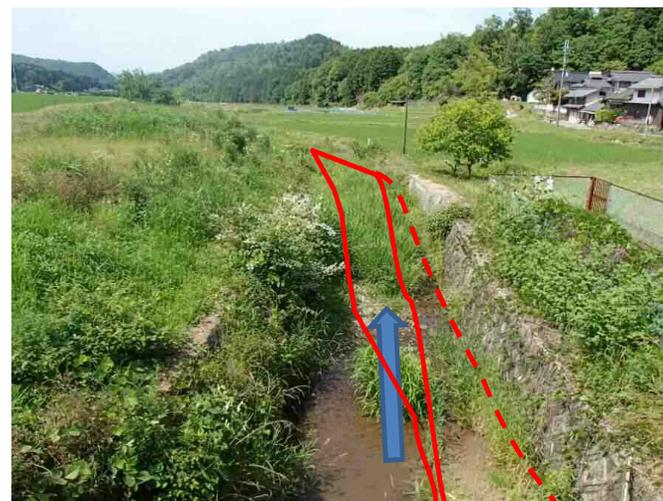
①

受付番号	143	路河川名	田野川	提案内容	浚渫	対応案	一部実施(採択:浚渫工)
審査番号	西 - 34	箇所名	福知山市 田野山田地内	現在の 状況	河川に大量の土砂が堆積しており、氾濫の 恐れがある。	実施できな い理由	著しい堆積が見られない。 (堆積の著しい箇所のみ実施)

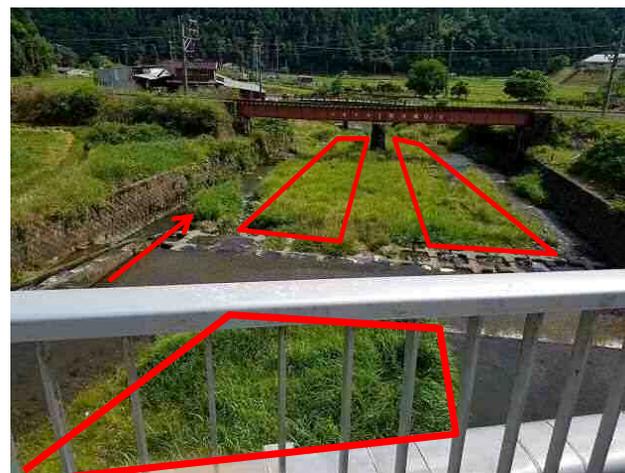
①

受付番号	218	路河川名	畑川	提案内容	浚渫	対応案	一部実施(採択:浚渫工)
審査番号	西 - 35	箇所名	福知山市 夜久野町井田 地内	現在の 状況	土砂が堆積している状態。	実施できない理由	著しい堆積が見られない。 (堆積の著しい箇所のみ実施)

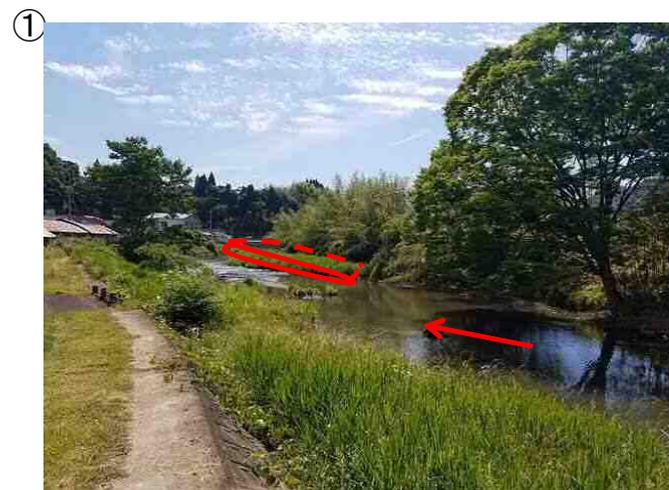
受付番号	186	路河川名	牧川	提案内容	浚渫	対応案	一部実施(採択:浚渫工)
審査番号	西 - 36	箇所名	福知山市 字猪野々 地内	現在の 状況	土砂が堆積している状態	実施できない理由	著しい堆積が見られない。 (堆積の著しい箇所のみ実施)

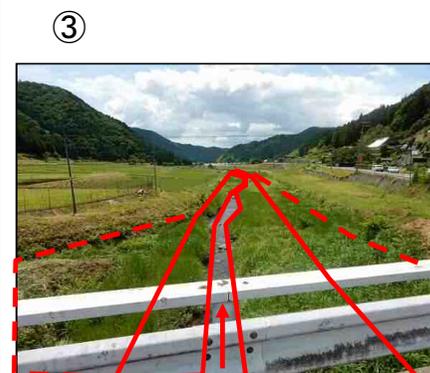
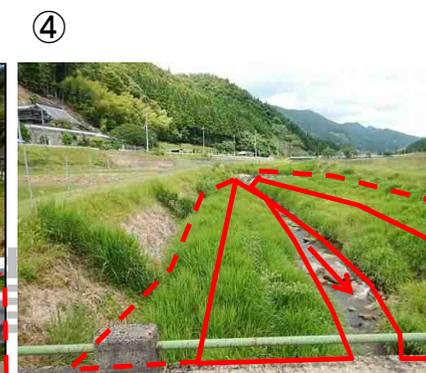
受付番号	240	路河川名	牧川	提案内容	浚渫	対応案	一部実施(採択:浚渫工)
審査番号	西 - 37	箇所名	福知山市 夜久野町板生 地内	現在の 状況	土砂が堆積している状態。	実施できない理由	著しい堆積が見られない。 (堆積の著しい箇所のみ実施)

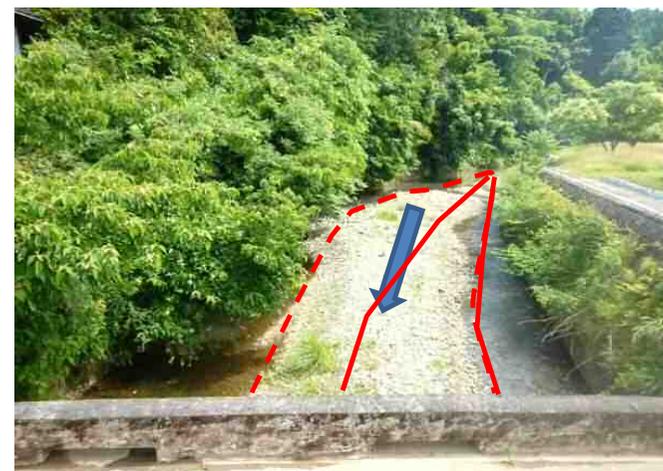
①

受付番号	61	路河川名	和久川	提案内容	浚渫	対応案	一部実施(採択:浚渫工)
審査番号	西 - 38	箇所名	福知山市 口榎原地内	現在の 状況	河川内全体的に土砂が堆積している。	実施できない理由	著しい堆積が見られない。 (堆積の著しい箇所のみ実施)

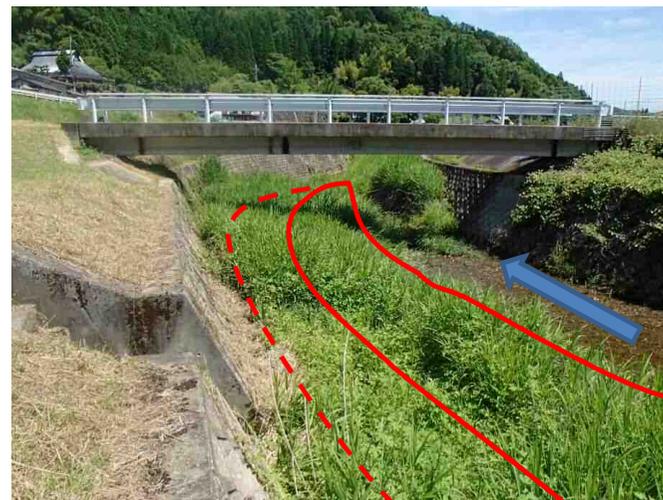
①

受付番号	160	路河川名	細見川	提案内容	浚渫	対応案	一部実施(採択:浚渫工)
審査番号	西 - 39	箇所名	福知山市 三和町中出地内	現在の 状況	河川に大量の土砂が堆積しており、氾濫の 恐れがある。	実施できな い理由	著しい堆積が見られない。 (堆積の著しい箇所のみ実施)

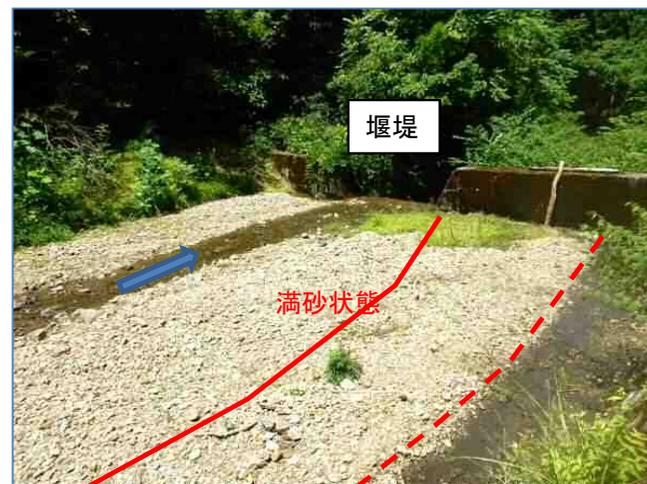
①

受付番号	163	路河川名	加津良川	提案内容	①砂防堰堤堆積土砂の浚渫 ②浚渫	対応案	一部実施(採択:①浚渫工)
審査番号	西 - 40	箇所名	福知山市 拝師地内	現在の 状況	①砂防堰堤の堆砂数が満砂状態。 ②土砂の堆積あり(深さ50cm程度)。	実施できない理由	②:緊急性が低い(不採択)
