# H29府民公募型整備事業(府民提案型)

# 安心・安全整備

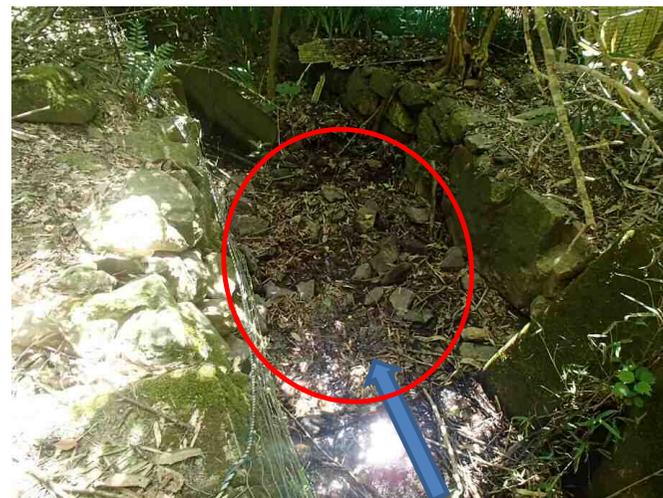
①

受付番号	57	路河川名	西ノ谷川(砂防)	提案内容	流路工浚渫	対応案	一部実施(採択:浚渫工)
審査番号	西 - 41	箇所名	福知山市 岩崎地内	現在の 状況	砂防堰堤より下流へ約30mで流路工が狭く なっており、土砂が堆積している。	実施できな い理由	著しい堆積が見られない。 (堆積の著しい箇所のみ実施)

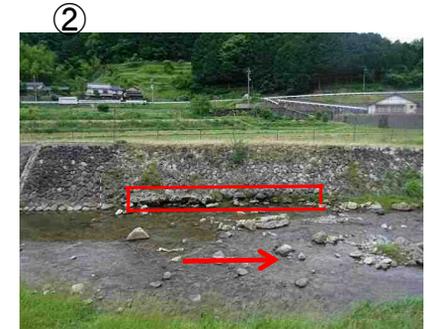
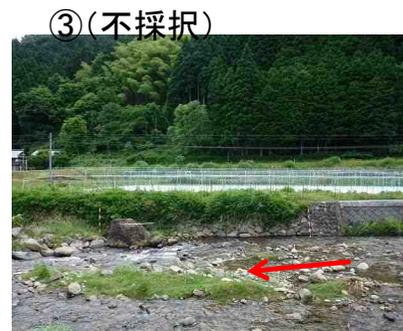
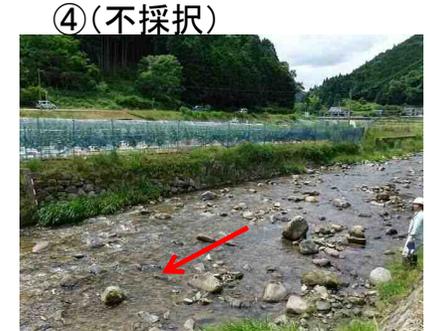
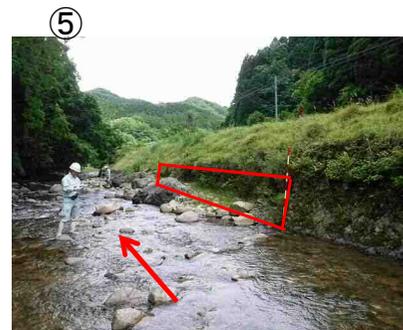
受付番号	53	路河川名	佐々木川	提案内容	護岸改修、根固による補強	対応案	一部実施(採択:護岸工、根継ぎ工)
審査番号	西 - 42	箇所名	福知山市 日尾 地内	現在の 状況	空積み護岸欠損、空洞化	実施できない理由	③④は緊急性が低い

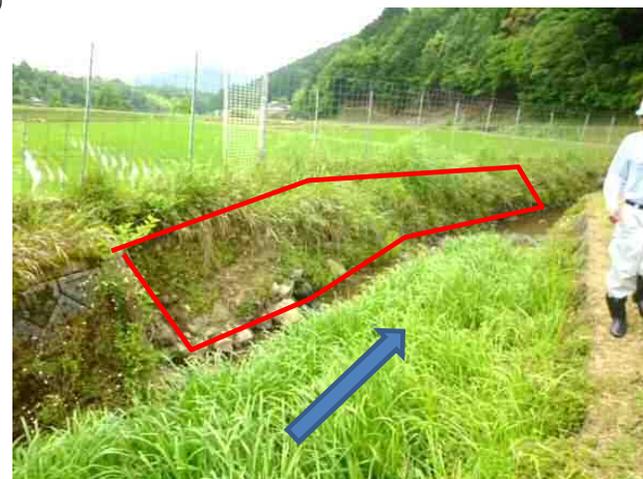
①

受付番号	127	路河川名	平石川	提案内容	護岸補修(2箇所)	対応案	一部実施(採択:護岸工)
審査番号	西 - 43	箇所名	福知山市 三俣地内	現在の 状況	浸食により護岸が崩れている。	実施できない理由	②は緊急性が低い

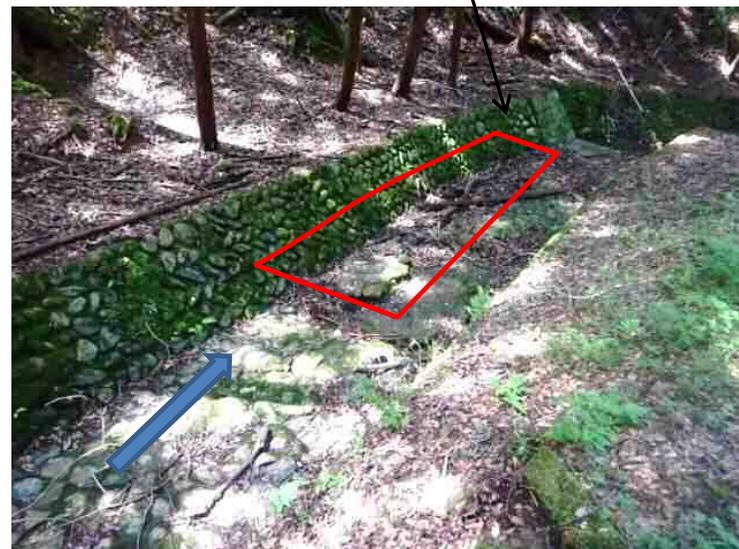
①

受付番号	19	路河川名	黒木谷川(砂防)	提案内容	流路工底部補修	対応案	不採択(他事業実施)
審査番号	西 - 44	箇所名	福知山市 字池部地内	現在の 状況	豪雨により流路工底部が洗掘されている。	実施できない理由

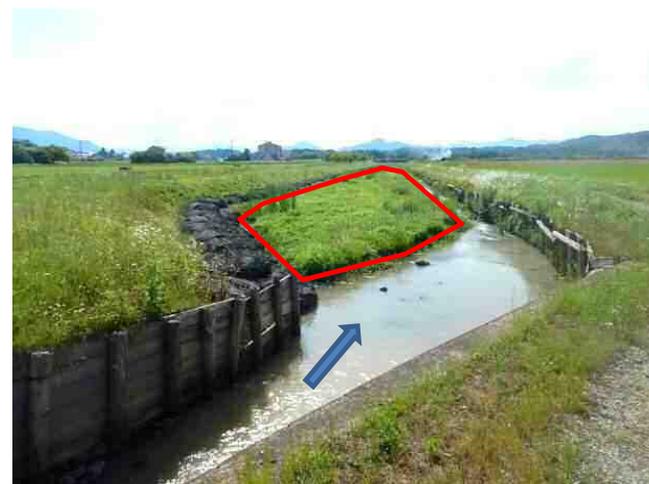
①

受付番号	23	路河川名	大谷川	提案内容	浚渫	対応案	不採択
審査番号	西 - 47	箇所名	福知山市 字土地内	現在の 状況	土砂の堆積あり(深さ30cm程度)	実施できない理由	緊急性が低い

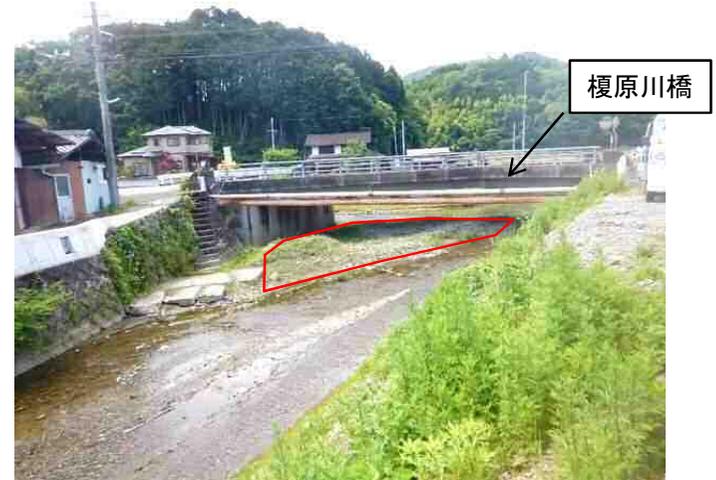
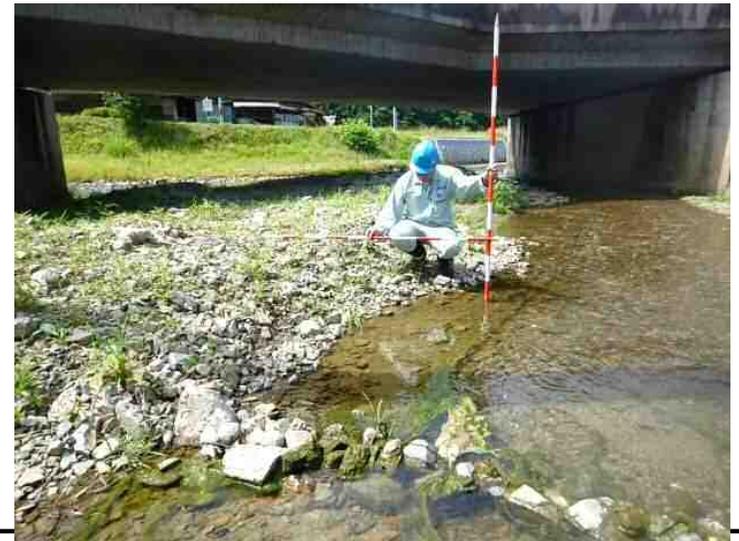
受付番号	39	路河川名	榎原川	提案内容	浚渫	対応案	不採択
審査番号	西 - 48	箇所名	福知山市 口榎原地内	現在の 状況	土砂の堆積あり(深さ30cm程度)	実施できない 理由	緊急性が低い

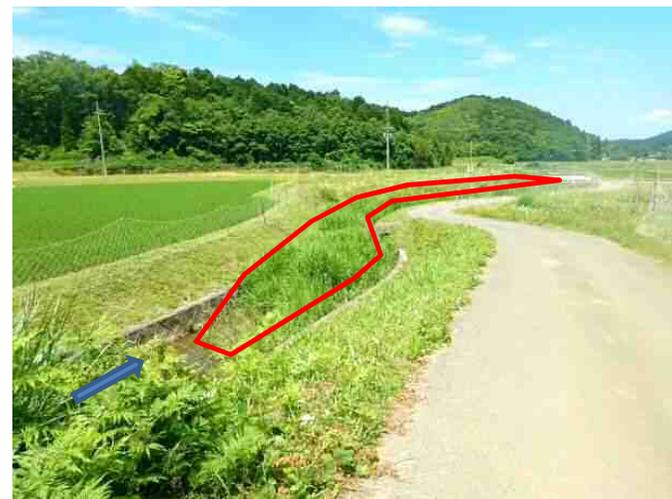
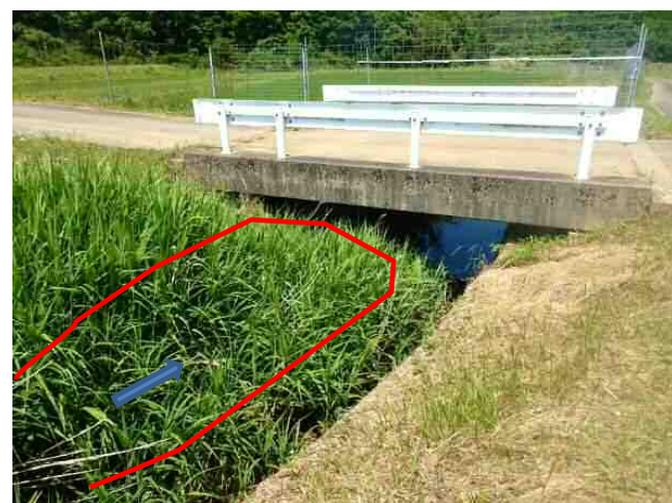
受付番号	55	路河川名	堺川	提案内容	浚渫	対応案	不採択
審査番号	西 - 49	箇所名	福知山市 字畑中芋垣地内	現在の 状況	植生は繁茂しているが土砂の堆積は少量とみられ断面阻害としては少ないと思われる。	実施できない理由	緊急性が低い

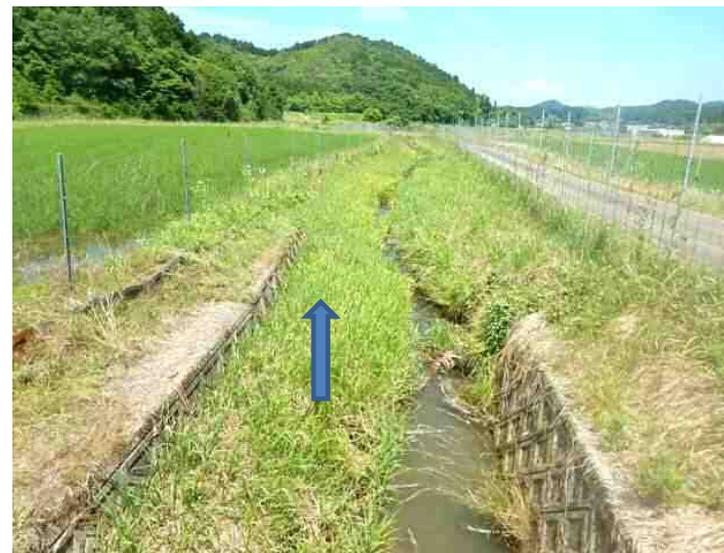
①

受付番号	66	路河川名	堺川	提案内容	浚渫	対応案	不採択
審査番号	西 - 50	箇所名	福知山市 畑中、樽水地内	現在の 状況	植生は繁茂しているが土砂の堆積は少量とみられ断面阻害としては少ないと思われる。	実施できない理由	緊急性が低い

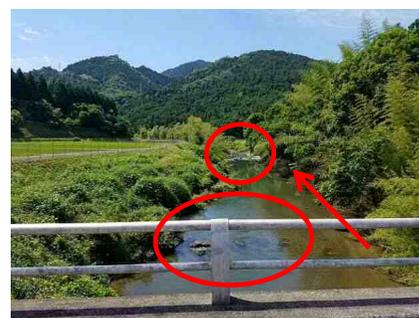
①

受付番号	147	路河川名	牧川	提案内容	旧堰の撤去及び天然岩の除去 浚渫	対応案	不採択
審査番号	西 - 51	箇所名	福知山市 大見長祖 地内	現在の 状況	天然の岩や堰の一部が河川の洪水時流れの妨げになっている。また、土砂が堆積している。	実施できない理由	緊急性が低い

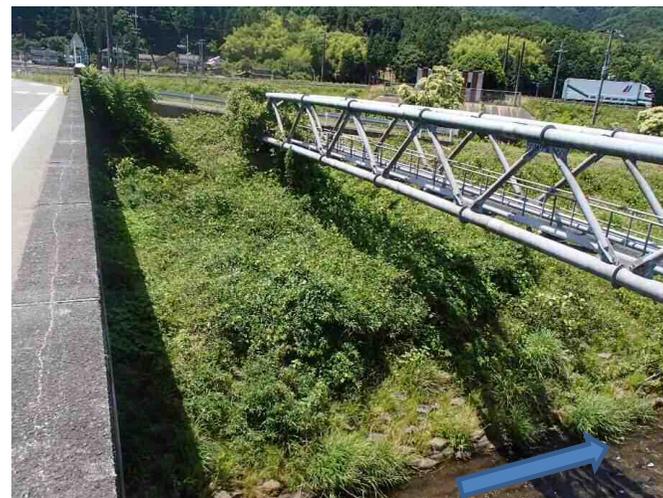
①

受付番号	59	路河川名	土師川	提案内容	除草	対応案	不採択
審査番号	西 - 52	箇所名	福知山市 堀越地内	現在の 状況	雑木や雑草が茂っており、出水時に流れを 阻害する可能性がある。	実施できな い理由	緊急性が低い

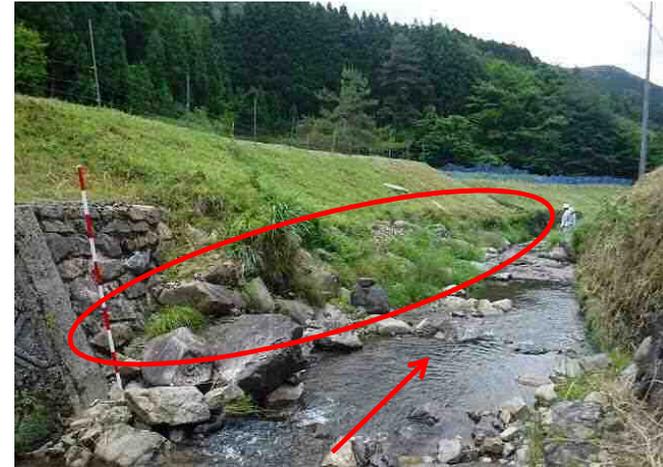
①

受付番号	227	路河川名	小畑川	提案内容	護岸補修	対応案	不採択
審査番号	西 - 53	箇所名	福知山市 夜久野町畑(小畑) 地内	現在の 状況	石積みが崩れ、法面が下がってきている様子が見られる。	実施できない理由	緊急性が低い

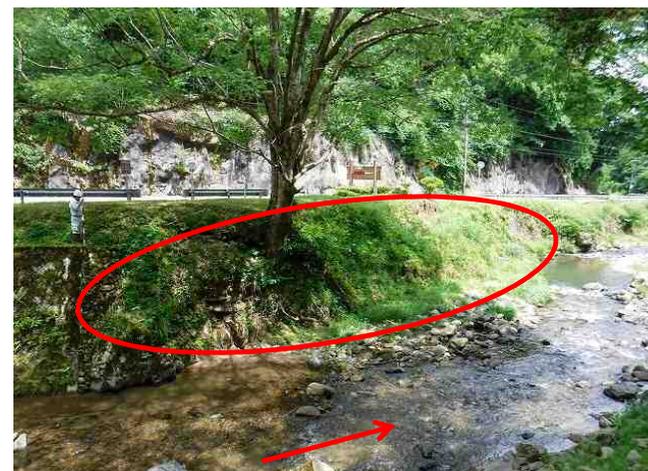
①

受付番号	54	路河川名	佐々木川	提案内容	護岸補修	対応案	不採択
審査番号	西 - 54	箇所名	福知山市 常願寺 地内	現在の 状況	法面が崩落している状況。	実施できない理由	緊急性が低い

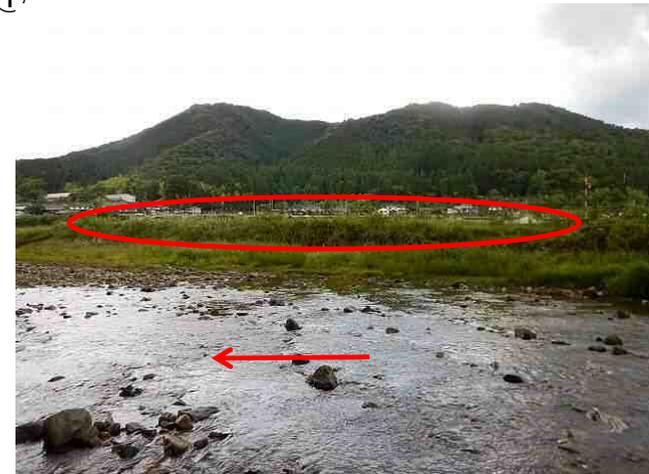
①

受付番号	103	路河川名	牧川	提案内容	護岸補修	対応案	不採択
審査番号	西 - 55	箇所名	福知山市 夜久野町平野 地内	現在の 状況	土羽護岸浸食	実施できない理由	緊急性が低い

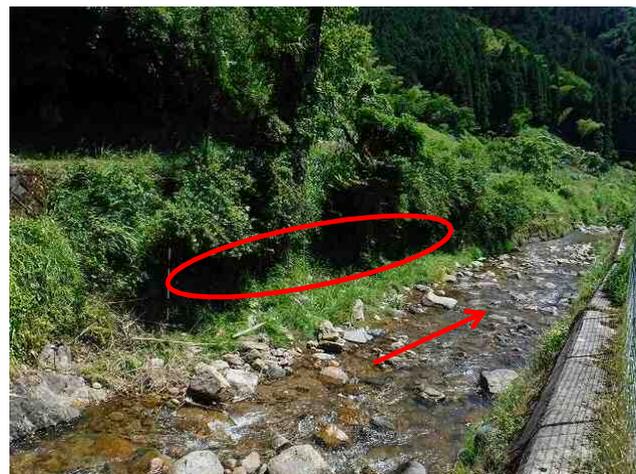
①

受付番号	14	路河川名	畑川	提案内容	畑川の川岸の補修と農道の補修	対応案	不採択
審査番号	西 - 56	箇所名	福知山市 夜久野町畑 地内	現在の 状況	土羽が崩落しているため、農道のアスファルトが割れている状態	実施できない理由	①緊急性が低い ②管理施設で無い

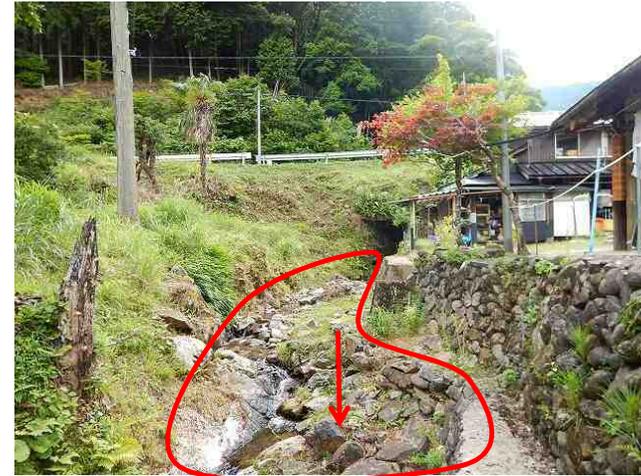
①

受付番号	100	路河川名	-	提案内容	張コンクリートによる補強	対応案	不採択
審査番号	西 - 57	箇所名	福知山市 大江町佛性寺 地内	現在の 状況	コンクリートが割れ、洗堀されている状態	実施できない理由	府管理施設で無い

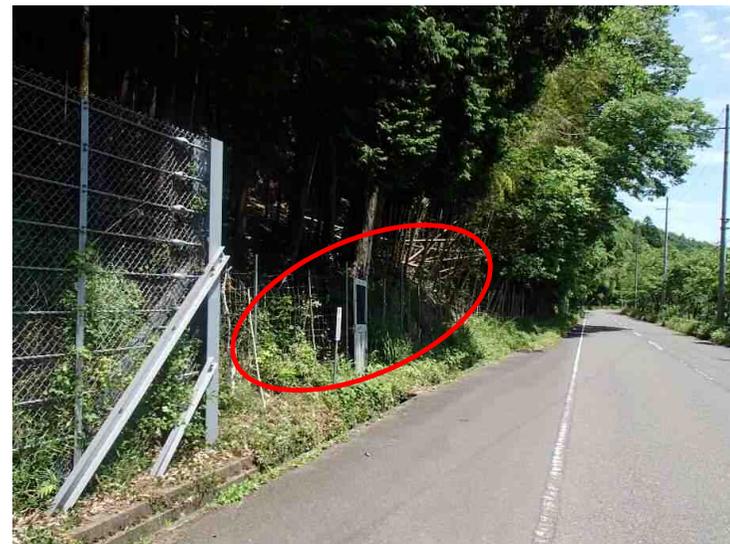
①

受付番号	130	路河川名	水無川	提案内容	土砂流出防止	対応案	不採択
審査番号	西 - 58	箇所名	福知山市 三和町草山地内	現在の 状況	大雨の時、大量の土砂が道路まで流れてくる。	実施できない理由	府管理施設で無い

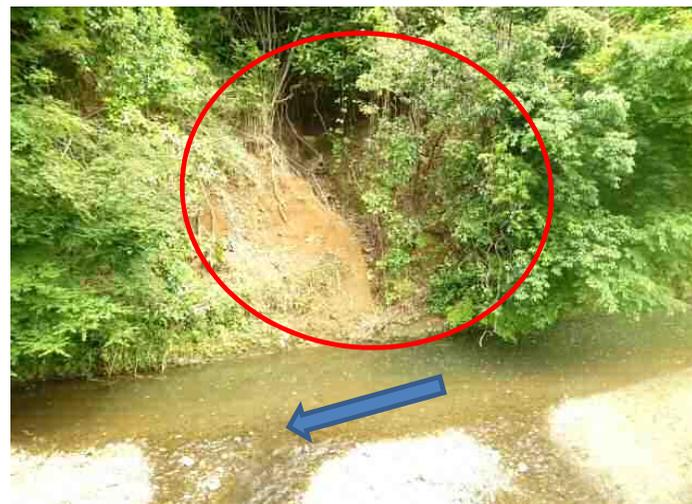
①

受付番号	167	路河川名	和久川	提案内容	護岸設置	対応案	不採択
審査番号	西 - 59	箇所名	福知山市 口榎原地内	現在の 状況	護岸法面が雨水により浸食されている。	実施できない理由	府管理施設で無い

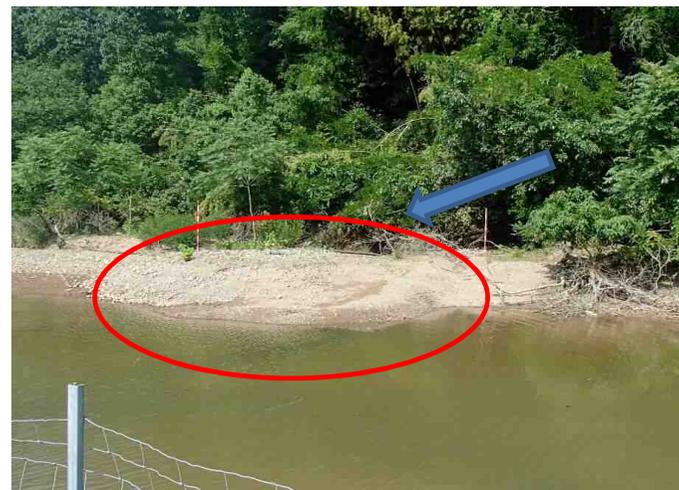
①

受付番号	164	路河川名	田野川	提案内容	浚渫	対応案	不採択
審査番号	西 - 60	箇所名	福知山市 田野地内	現在の 状況	田野口池流入部に大量の土砂が堆積し、治水対策及び農業用水の確保に支障が生じている。	実施できない理由	府管理施設で無い
