その他の留意事項について

宇治川及び木津川の堤防強化(浸透、浸食)の状況

宇治川及び木津川の堤防強化の状況

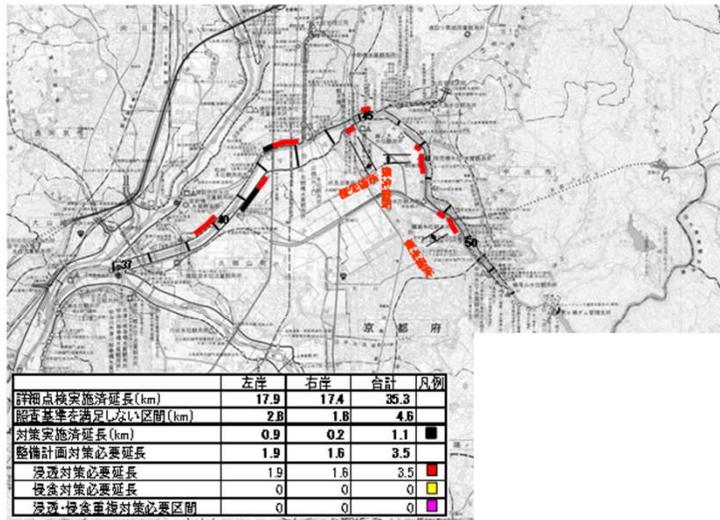
○宇治川の堤防点検 結果

・宇治川、木津川では堤防点検(浸透、侵食)を行い、その結果に基づき、優先順位の高い箇所から順次対策を実施している。

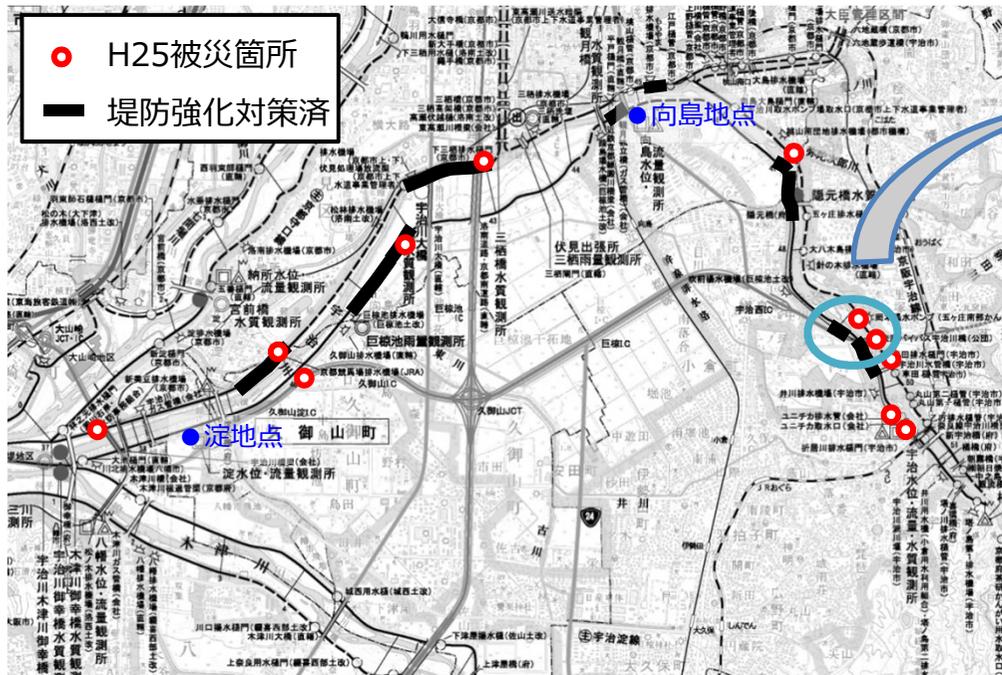
○平成25年洪水における宇治川漏水被害

- 過年度の洪水において宇治川で漏水が発生

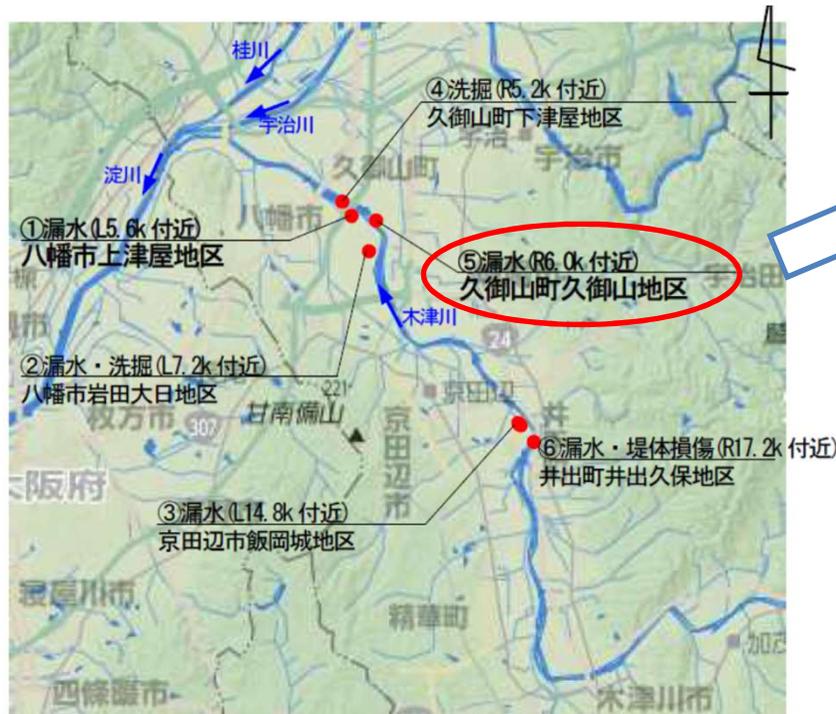
○平成29年洪水における木津川漏水等被害箇所

- 平成29年台風21号では堤防からの漏水を確認。(当該箇所は対策完了)
- 令和元年台風19号で再び堤防からの漏水を確認。現在、経過観察中

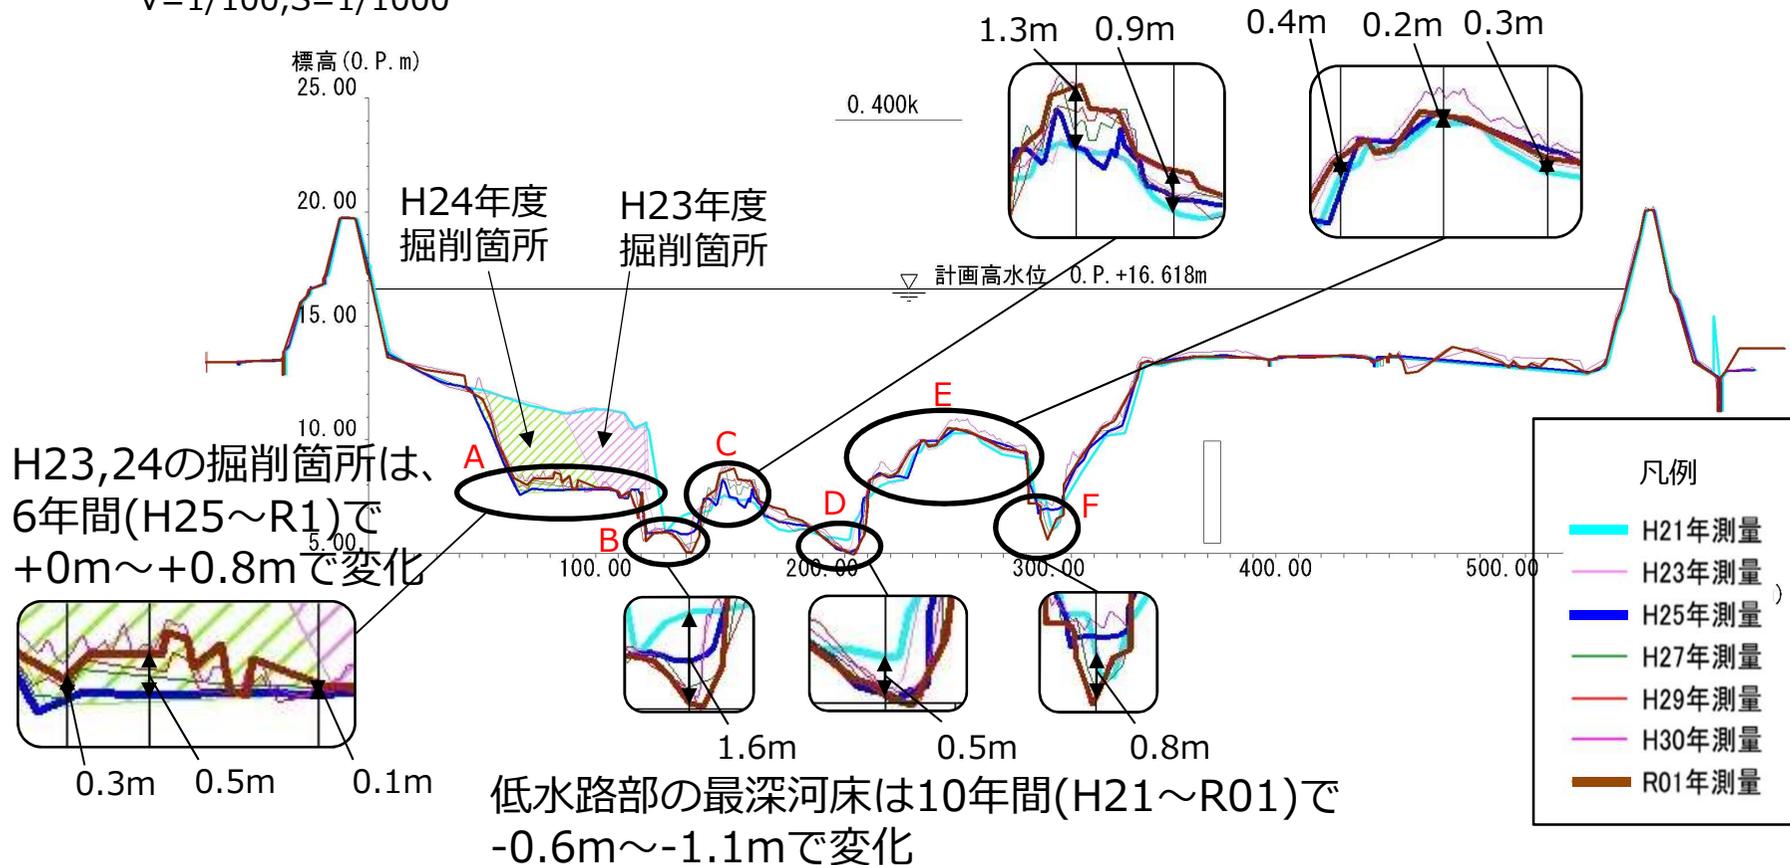
桂川の河床高の経過

中州は10年間(H21~R01)で-0.1m~+1.4mで変化

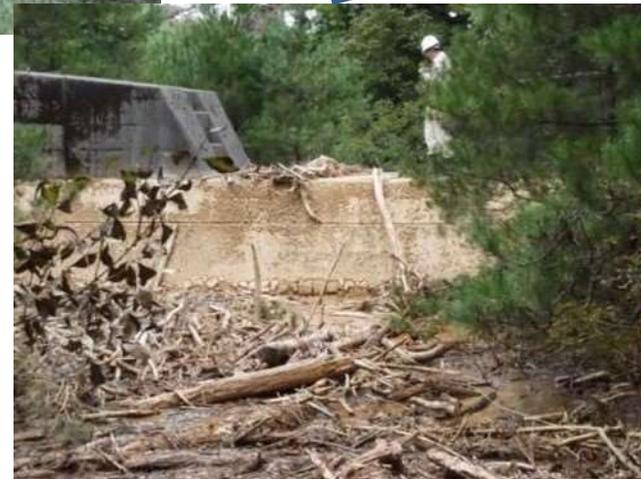
【スガマ谷堰堤】

- ◆平成25年台風第18号時に堰堤上流からの土石流を捕捉
