水制工設置後のモニタリングについて

鴨川、中州除去における実験的取組みについて

高野川、中州除去における実験的取組みについて

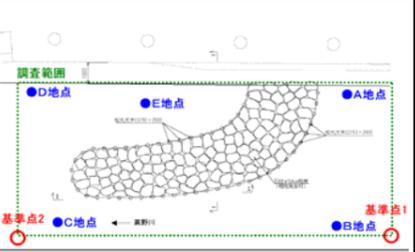
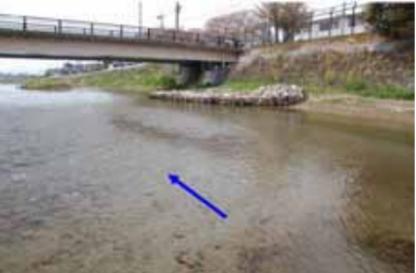
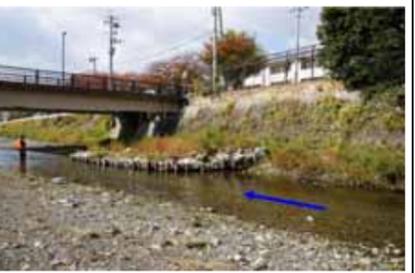
番号	箇所	内容	目的	効果等々	改良等の必要性	H24.4.19	H24.11.20	
高野川

木杭 捨石 (水制)	<ul style="list-style-type: none"> 水際の多様化 流向を変える 積極的な止水域の形成 	<ul style="list-style-type: none"> みお筋は左岸側に移り、中州が形成され施工箇所の周囲は、よどみが形成された。 	<ul style="list-style-type: none"> 水制上に繁茂するヤナギダテ 木杭に群がるオイカワ 	木杭、捨石の施工高さの再設定

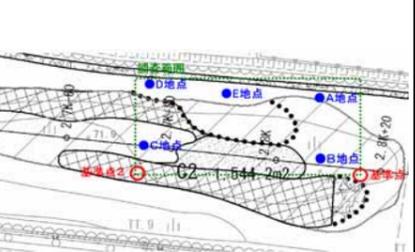
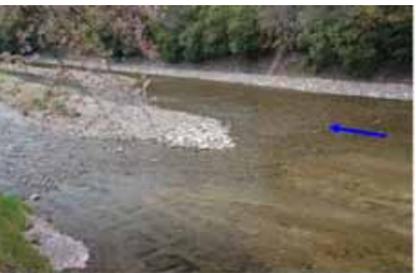
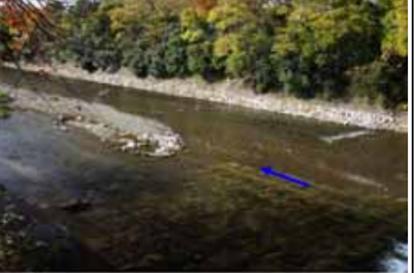
高野川

木杭 (水制)	<ul style="list-style-type: none"> 水際の多様化(瀬・よどみの形成) 積極的な止水域の形成 	<ul style="list-style-type: none"> 瀬、よどみが形成され水の流れの多様化が図られている。 止水域にカルガモを確認した。 	<ul style="list-style-type: none"> 瀬・よどみ カルガモ

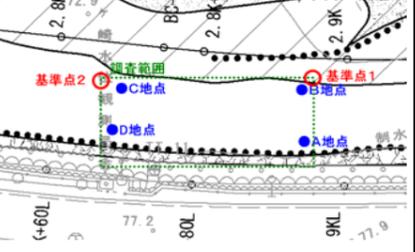
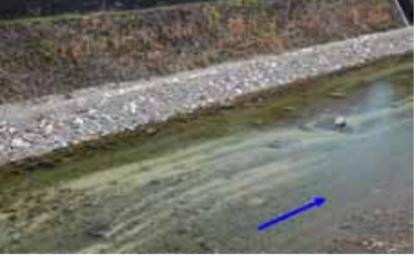
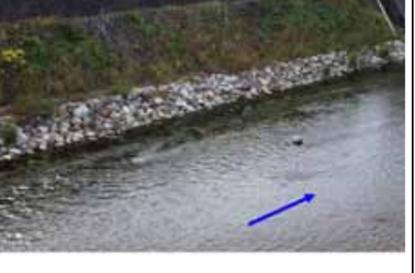
高野川

木杭 捨石 (根固め)	<ul style="list-style-type: none"> 護岸基礎の補強(水衝部による護岸の安定化) 水際の多様化(深みの形成) 流向を変える 	<ul style="list-style-type: none"> 出水(H24.7)においても護岸の安定は図れている。 横断方向に瀬・淵が形成された。 木杭周辺にオイカワ・カマツガを確認された。 	<ul style="list-style-type: none"> 木杭周辺に集まるオイカワ

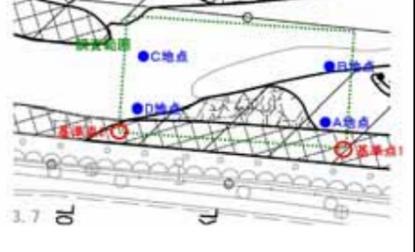
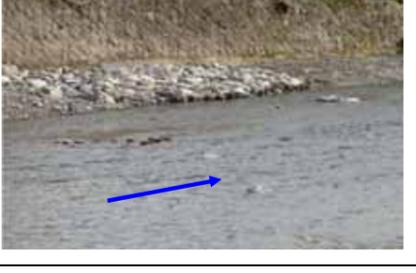
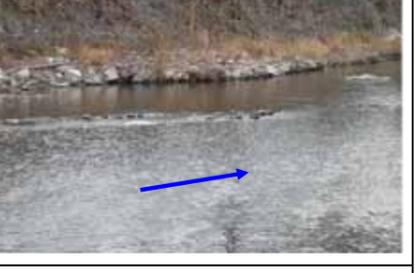
高野川

木杭 (水制)	<ul style="list-style-type: none"> 水際の多様化(瀬・よどみの形成) 積極的な止水域の形成 	<ul style="list-style-type: none"> 平水時には水際の多様化は図れたものの、出水時(H24.6)により土砂が堆積し、木杭が埋没した。 	<ul style="list-style-type: none"> 瀬・よどみ アオサギ
