被害状況

○桜棚の被害

半木の道 枝垂桜棚 標準仕様図 S≒1/50

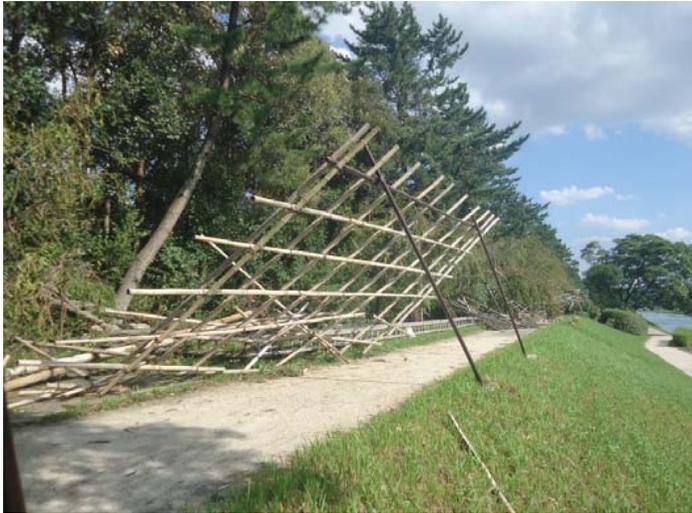
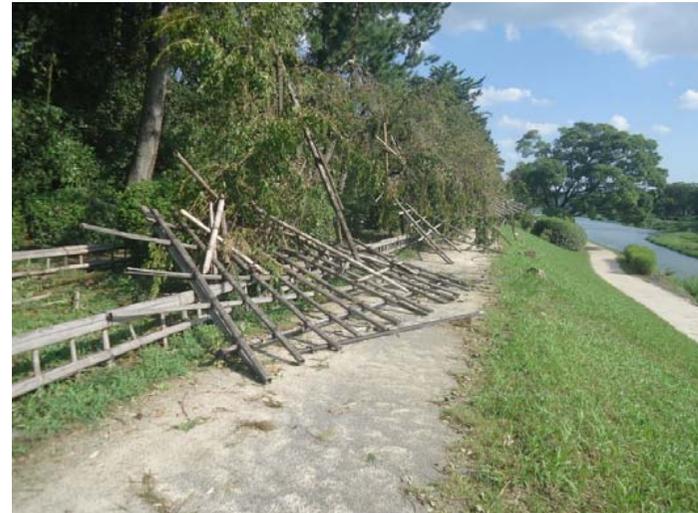
設置箇所数47基のうち、損壊数36基

復旧工法(案)

○使用材料

- ・枠組 単管パイプ(竹と類似色で統一)
- ・棚部 擬竹(アルミパイプに竹の化粧を施したもの)

- ・補強金具を各コーナーに設置し、安定性を強化
- ・腐食しない材料を使用しトータルコストを削減

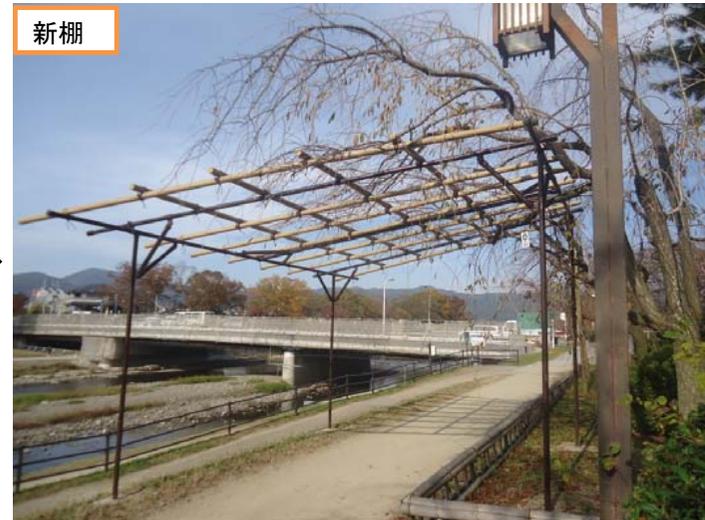
新棚

注) 試行的に設置したため、単管の色はブラウンとなっています。
