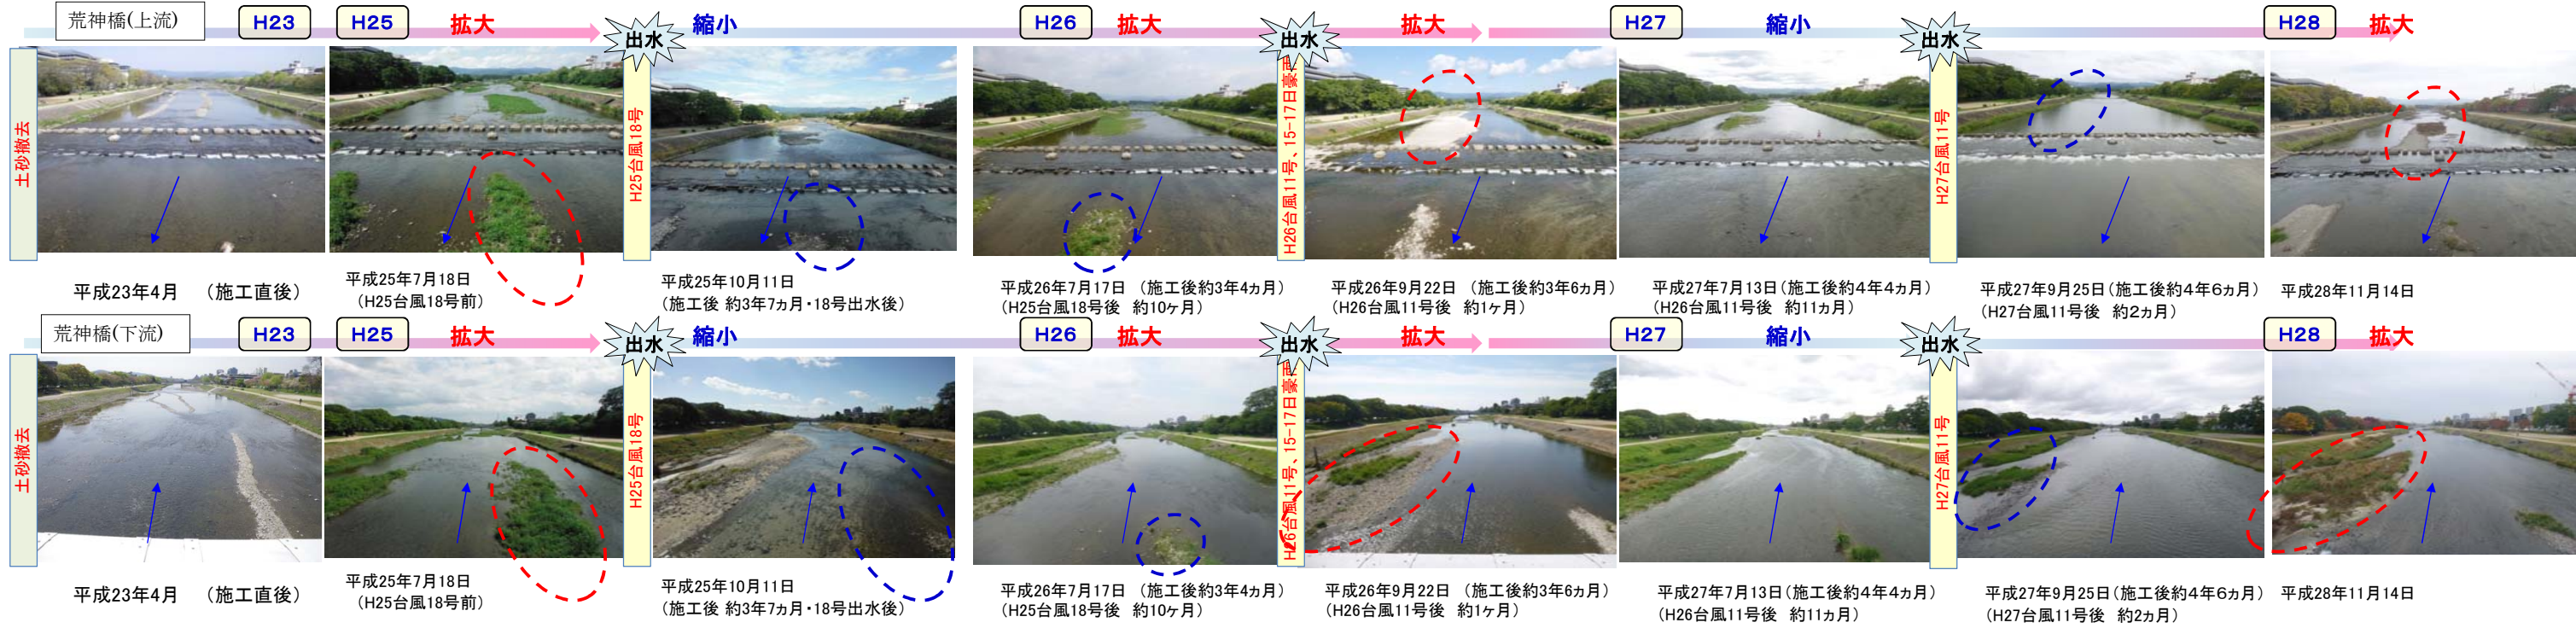
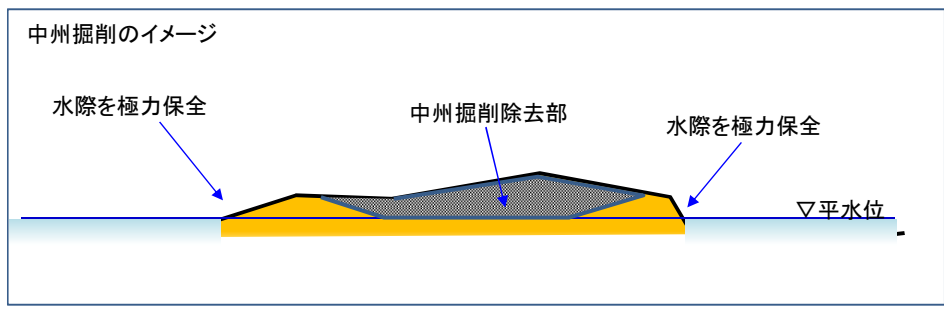
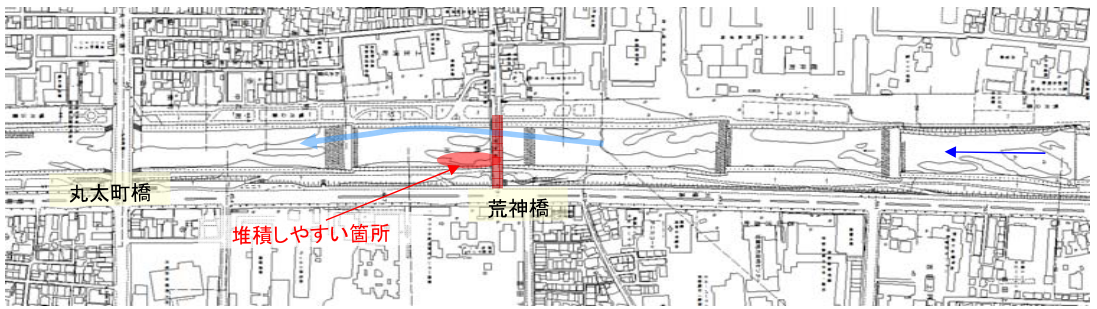
① 荒神橋上流・下流(平成22年度施工箇所)

**特徴**  
 全体的には、土砂が堆積する傾向が見られる。  
 台風等の出水時には中州が縮小する傾向だが、出水の無い時期に縮小しているケースも見られる。

**考察**  
 橋脚での流れの変化、落差工による流速低下などが原因で土砂堆積が進行している可能性がある。  
 台風等の出水が中州・寄州の流出の主な原因と思われるが、他の要因も存在するようである。

**今後の対応**  
 引き続き経過観察を行う。

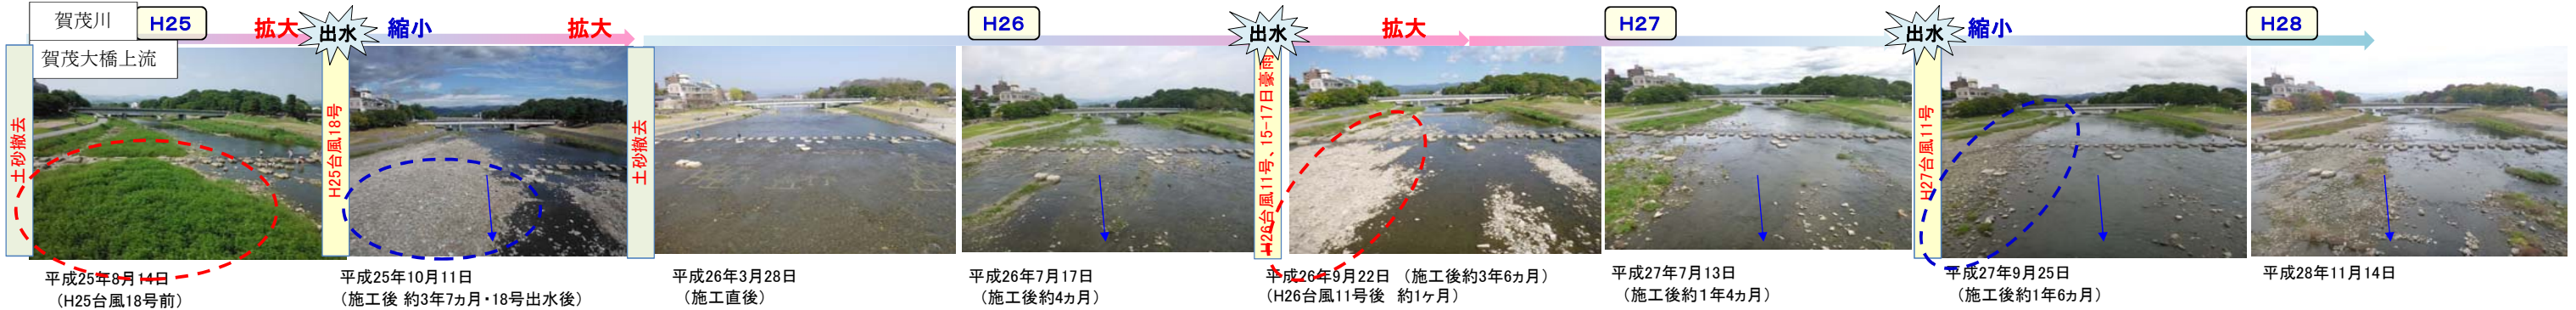
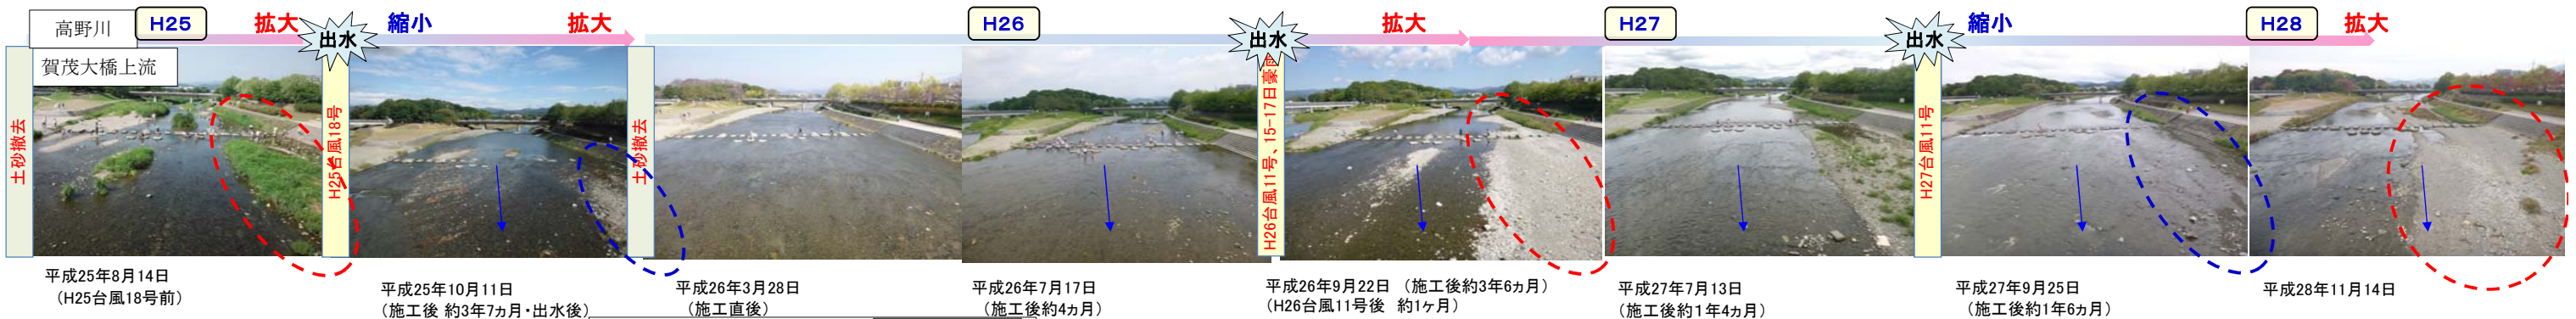
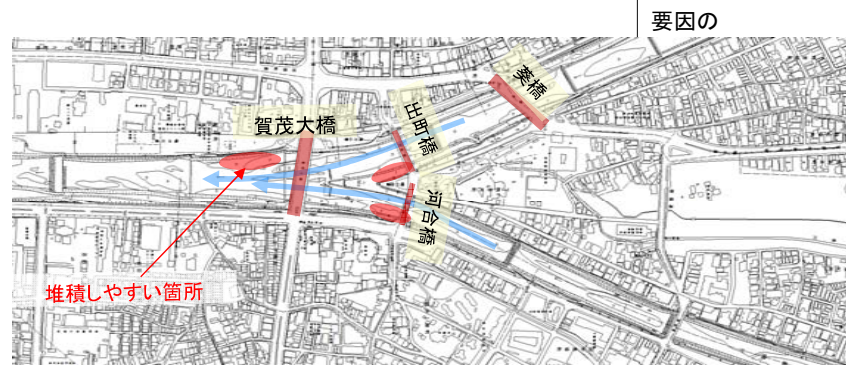
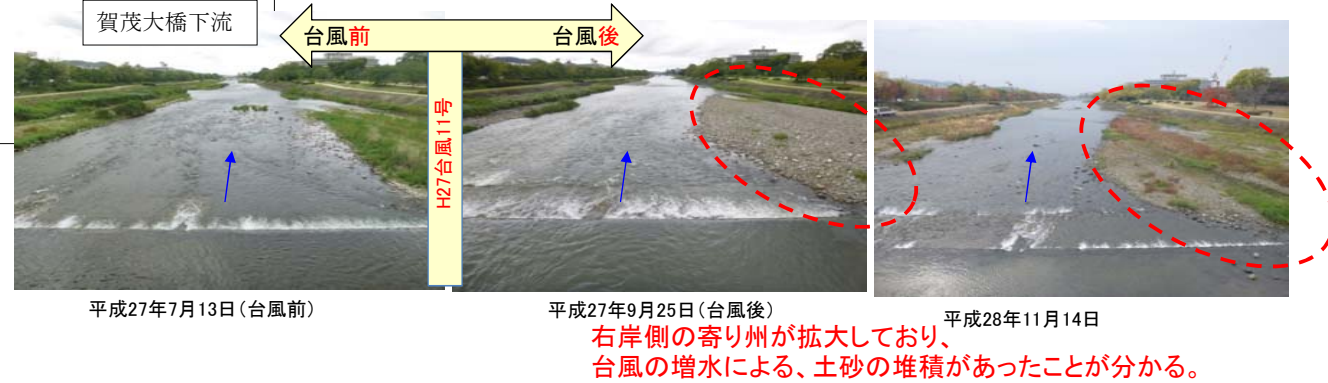
② 賀茂大橋上流[賀茂川側・高野川側](平成21年度施工箇所)(平成25年度施工箇所)

**特徴**  
 賀茂川右岸・高野川左岸、飛び石・落差工の下流で土砂が堆積する傾向が見られる。  
 台風等の出水時には中州が縮小する傾向だが、出水の無い時期に縮小しているケースも見られる。

**考察**  
 河川の合流による流れの変化、落差工による流速低下などが原因で土砂堆積が進行している可能性がある。  
 台風等の出水が中州・寄州の流出の主な原因と思われるが、他の要因も存在するようである。

**今後の対応**  
 比較的土砂堆積しやすい区間であり、引き続き経過観察を行い、必要に応じて土砂を撤去する。

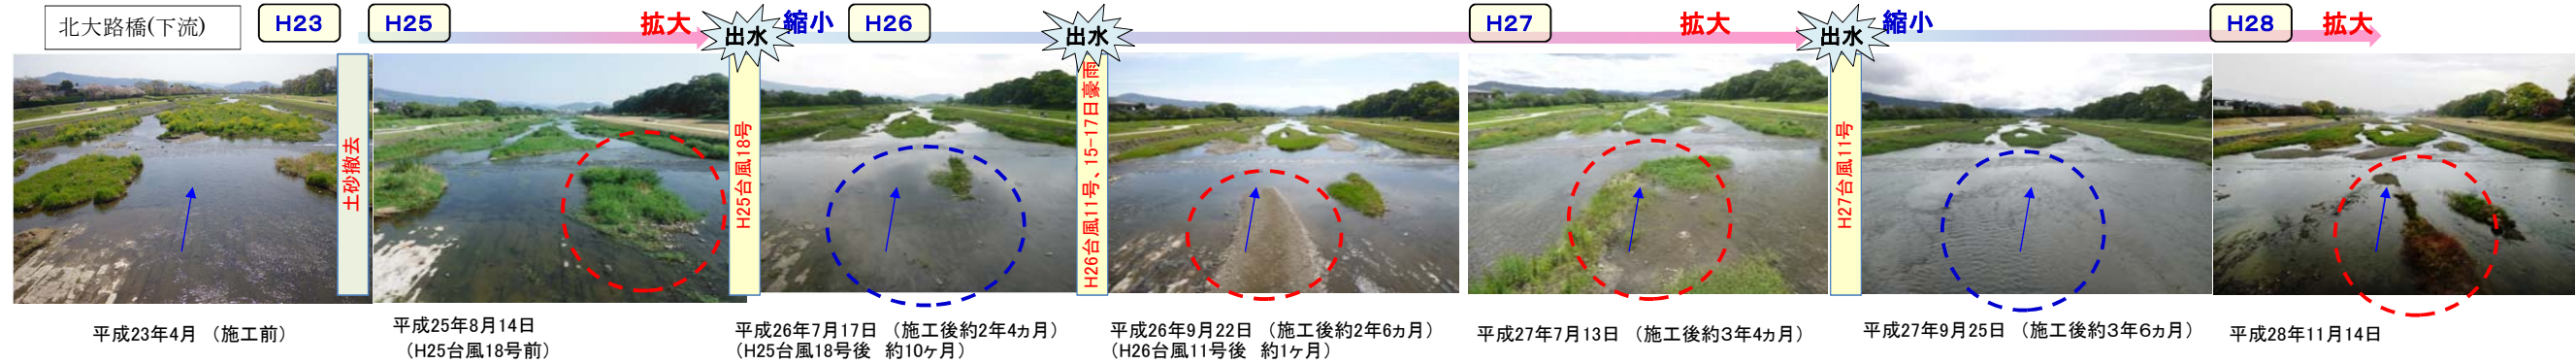
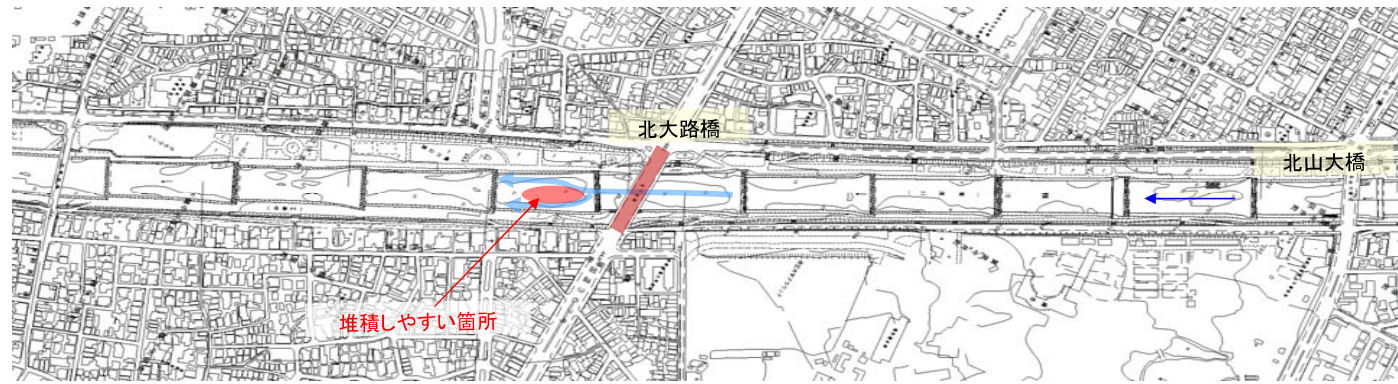
### ③ 北大路橋下流(平成23年度施工箇所)

全体的には、土砂が**堆積する傾向**が見られる。

台風等の**出水時には中州が縮小**する傾向だが、出水の無い時期に縮小しているケースも見られる。

橋脚での流れの変化、落差工による流速低下などが原因で土砂堆積が進行している可能性がある。

台風等の出水が中州・寄州の流出の主な原因と思われるが、他の要因も存在するようである。

比較的土砂堆積しやすい区間であり、引き続き**経過観察**を行い、必要に応じて土砂を撤去する。

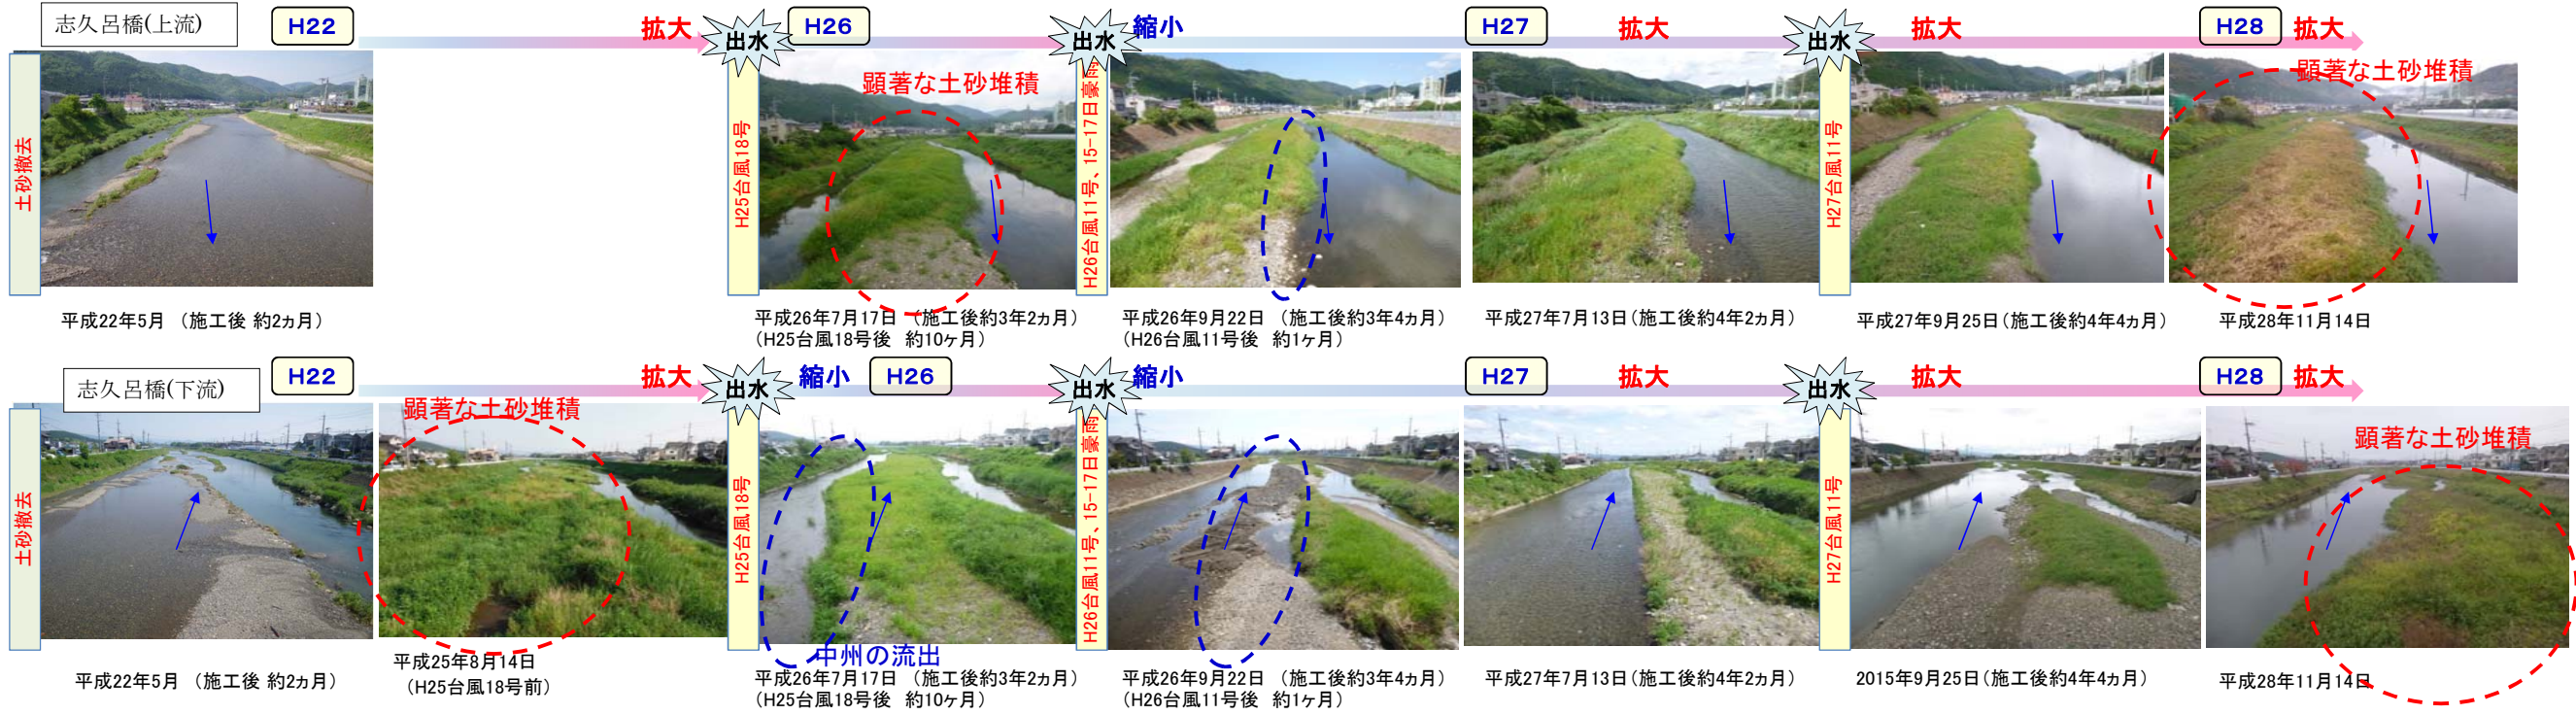
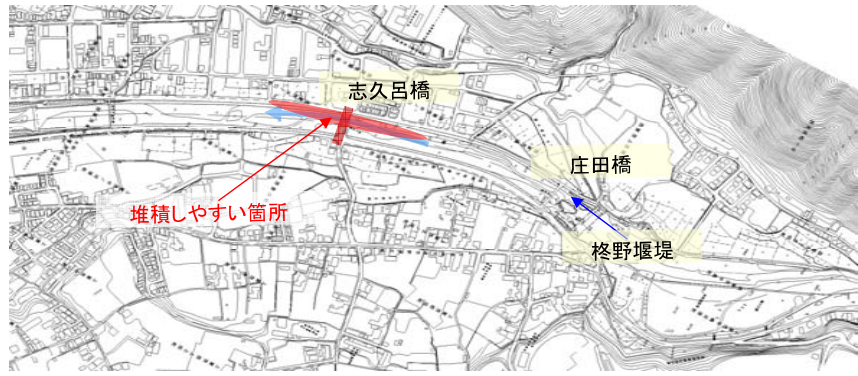
#### ④ 志久呂橋上流・下流(平成22年度施工箇所)

**特徴**  
 中州・寄州が**顕著に発達**している。  
 大規模出水時には中州が流出する傾向が見られる。

**考察**  
 上流からの土砂供給量が多いことにより、堆積しやすい区間だと考えられる。  
 出水による流出も見られるが、堆積する速度が上回っている。

**今後の対応**  
 少し上流の柵野堰堤での土砂撤去により、この区間での土砂堆積を抑制できる可能性がある。  
 環境への影響が比較的小さく、土砂撤去が容易な柵野堰堤での土砂撤去を検討する。

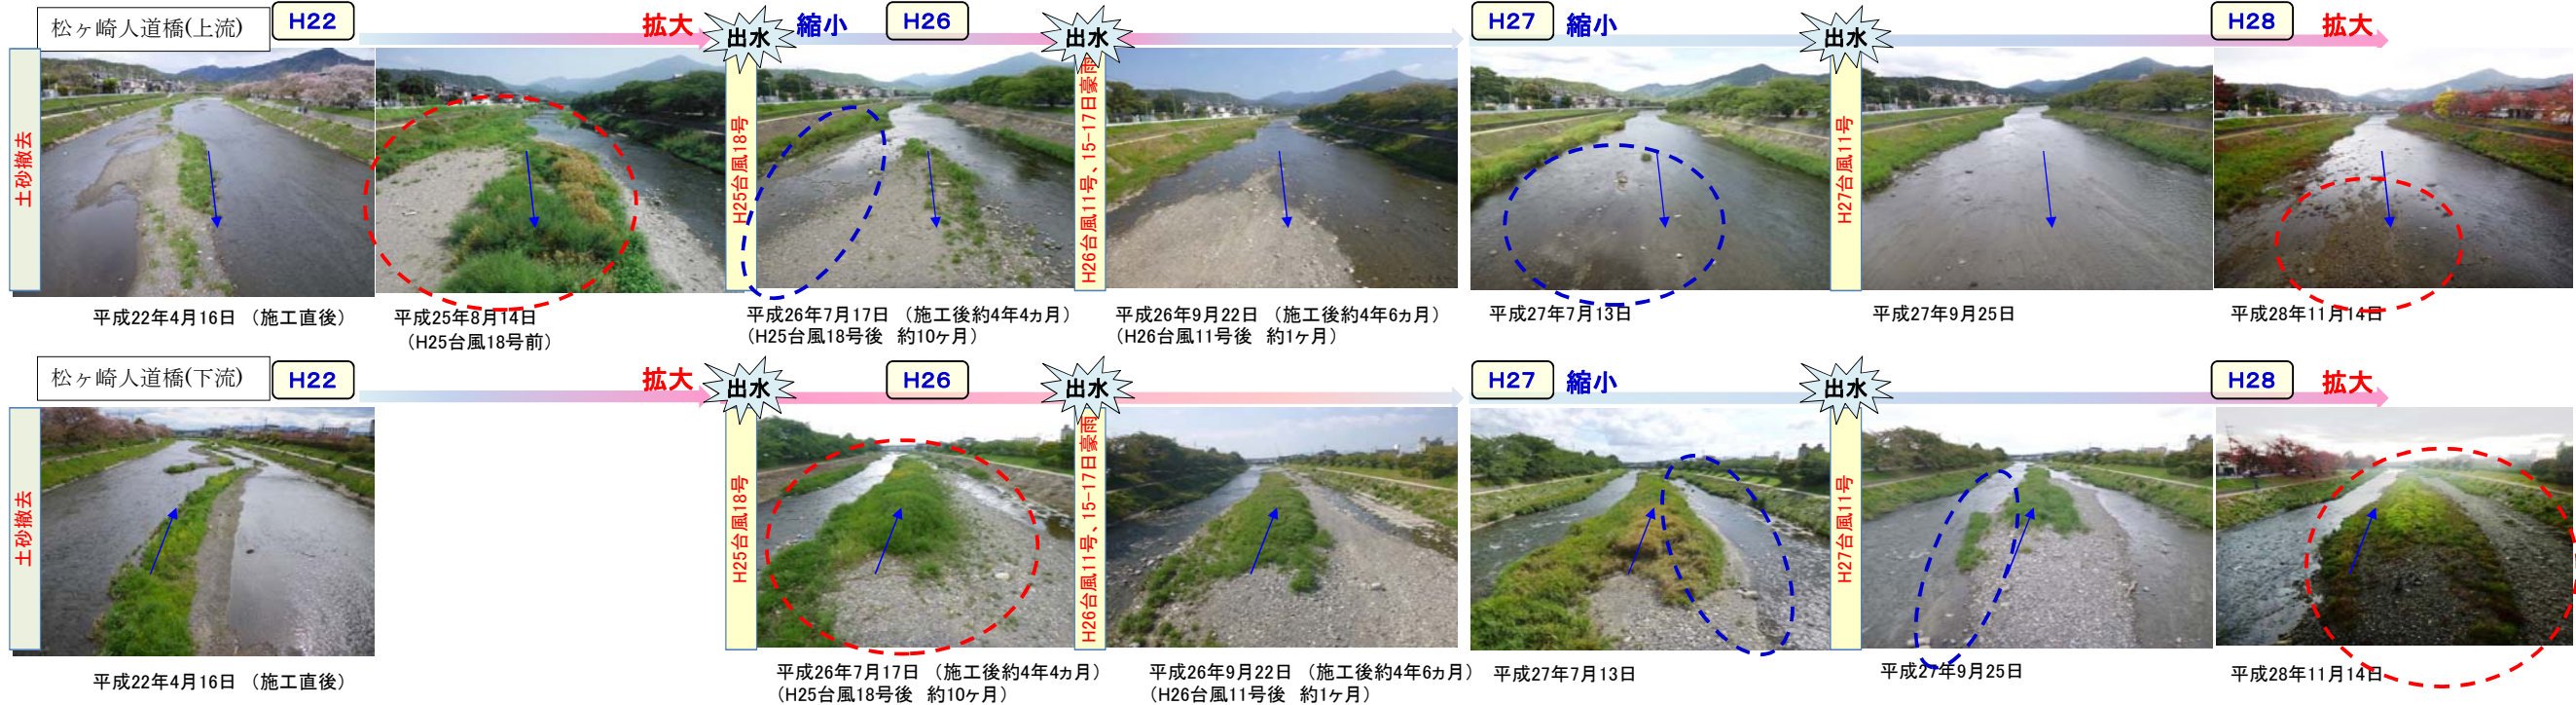
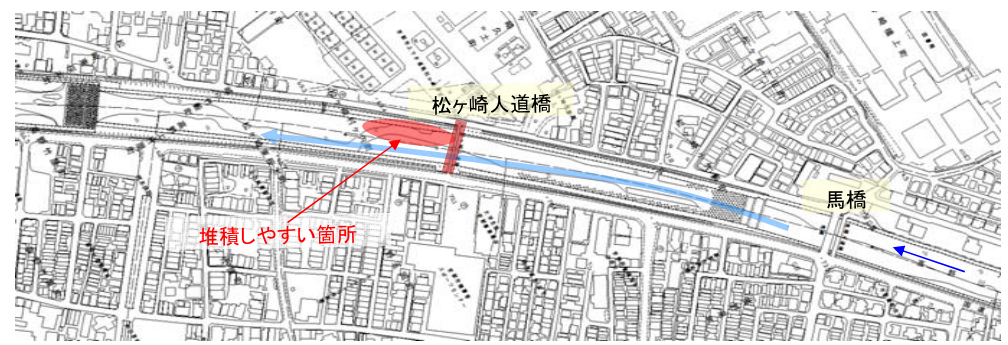
⑤ 松ヶ崎人道橋上流・下流(平成21年度施工箇所)

**特徴**  
 下流側で中州が**顕著に発達**している。  
 大規模出水時には中州が流出する傾向が見られる。

**考察**  
 上流からの土砂供給量が多いことにより、堆積しやすい区間だと考えられる。  
 橋脚での流れの変化による土砂堆積の可能性はある。

**今後の対応**  
 比較的土砂堆積しやすい区間であり、引き続き経過観察を行い、必要に応じて土砂を撤去する。
