高浜発電所 2号機  
クレーン倒壊の原因と対策について

平成**29**年 2月**16**日

関西電力株式会社

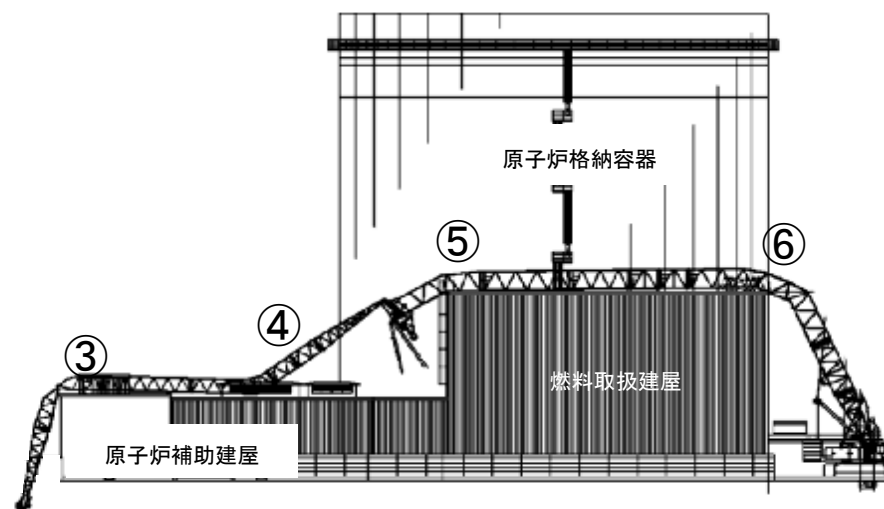
③ (原子炉補助建屋 東側屋上パラペット)  
左：撤去前、右：撤去後

④ (原子炉補助建屋 屋上)  
左：撤去前、右：撤去後

⑤ (燃料取扱建屋 東側屋上パラペット)  
左：撤去前に手前から撮影、右：撤去後に真上から撮影

⑥ (燃料取扱建屋 西側屋上パラペット)  
左：撤去前に手前から撮影、右：撤去後に真上から撮影

平成29年1月26日から29日にかけて、原子炉補助建屋等を点検した結果、2号機燃料取扱建屋のパラペットや原子炉補助建屋屋上の配管の保温材等に損傷が認められたが、両建屋や安全上重要な設備等（使用済燃料ピット、1次系純水タンク等）に異常がないことを確認した。

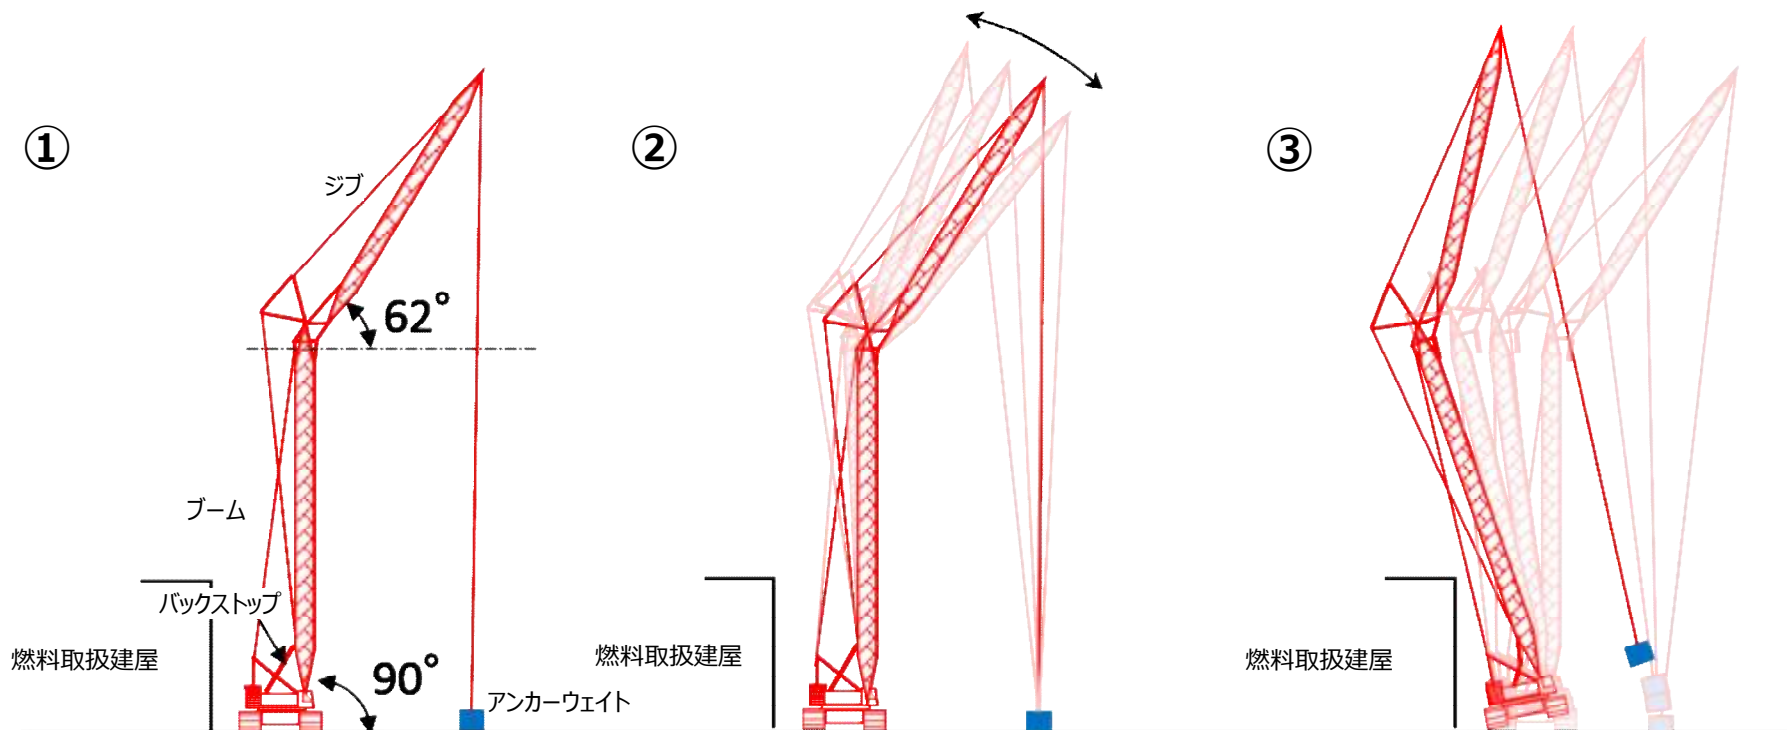
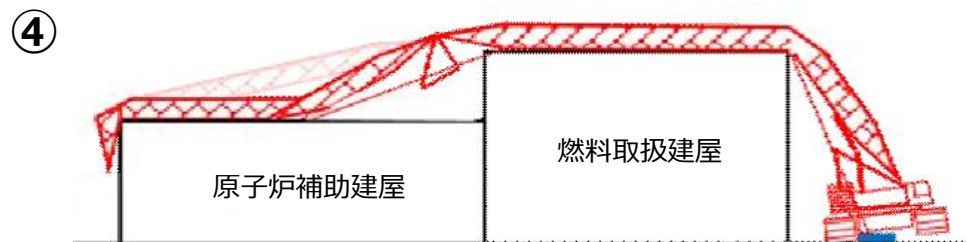
①クレーンには5 tのアンカーウェイトを設置し、待機状態としていた。

②発電所構内の風が急に強まり、クレーンが前後に揺れ始めた。

③クレーンに瞬間的に強風が吹きつけ、ブームを支えていたバックストップが変形し、支えを失ったブームがクレーン後方へ倒れ始めた。  
(瞬間風速40 m/秒以上と想定)

④ブームが燃料取扱建屋に接触したため、ブームが折れ曲がり、燃料取扱建屋の屋上へ倒れた。それに伴いジブもクレーン後方へ折れ曲がり、原子炉補助建屋の屋上に倒れた。

対策⑥ クレーン作業終了時は、風速に関わらず、ジブをたたむ等の安全対策を実施する。

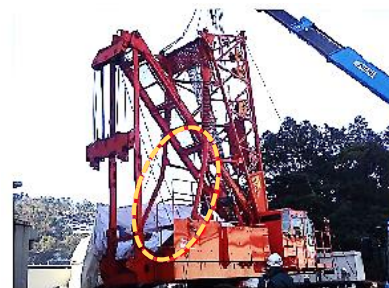
変形したバックストップ

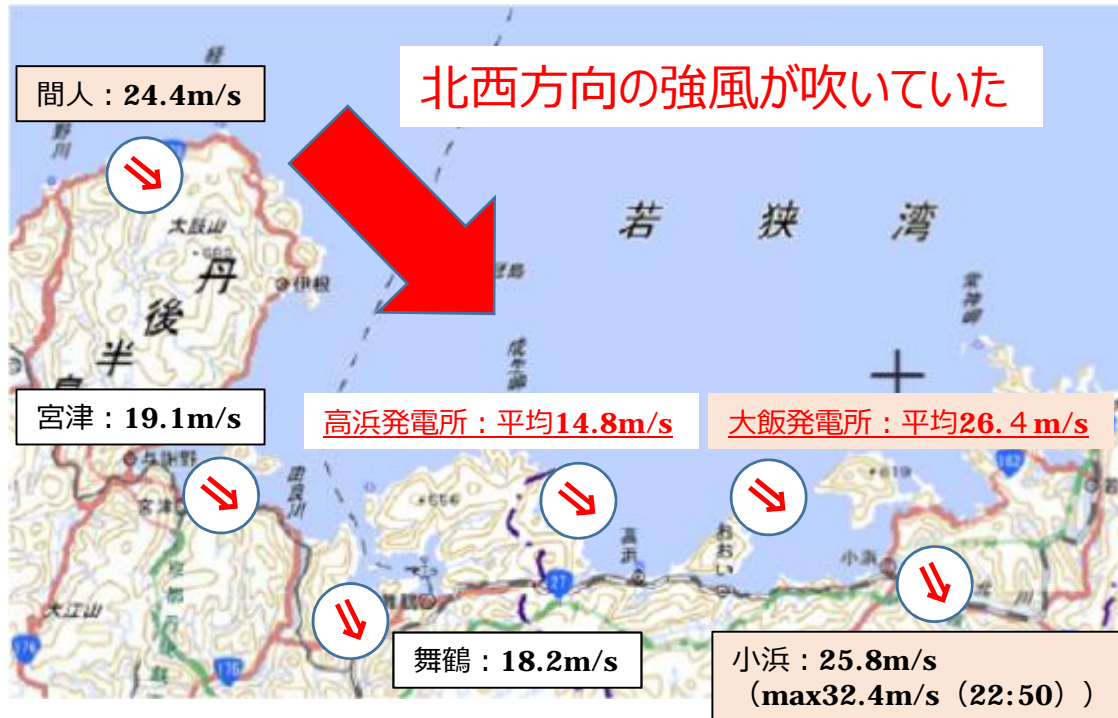
高浜発電所 2号機大型クレーンジブ損傷時の若狭湾周辺の風向風速

大型クレーンジブ損傷時（平成29年1月20日21時49分頃）の若狭湾周辺の風向風速は下図のとおりであり、丹後半島側から北西方向の強風が吹いていた。

当日の若狭湾周辺では、複数箇所において最大瞬間風速30m/s級の風が吹いており、発電所構内においても同等の風が吹く可能性がある天候状態であった。

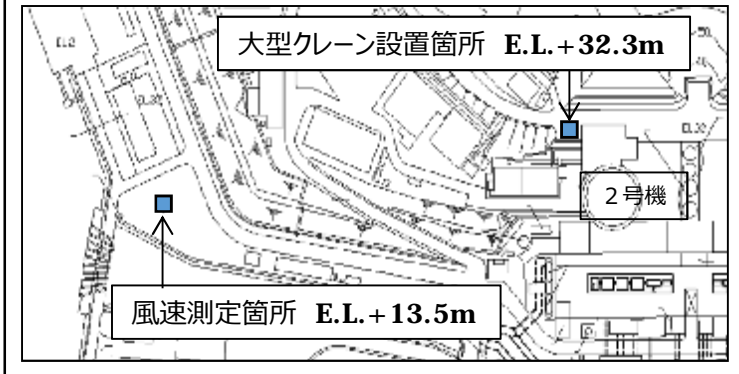
発電所構内の風速測定箇所と大型クレーン設置箇所の位置関係

事象発生後の1月25日に当該大型クレーン設置箇所付近の350tクレーンの風速計※（計測高さE.L.+約90m）で測定した平均風速は、E.L.+13.5mの風速計での平均風速と比較して、概ね2倍以上となっていることを確認した。

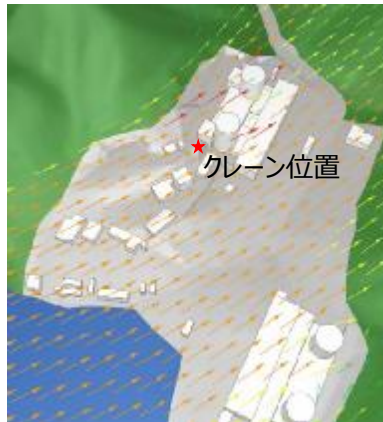
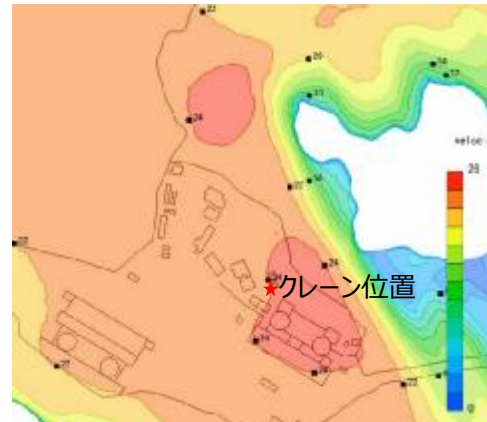
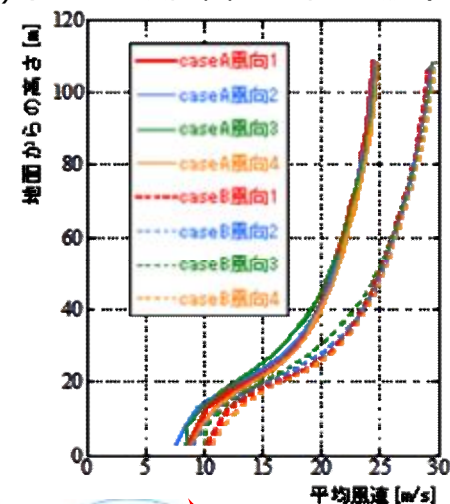
- 海側から山に沿って、クレーンの正面方向に風が流入 (図2参照)
- クレーン高さ付近において、クレーン周辺に風速の大きい風が発生 (図3参照)
- 当日のクレーン設置箇所上空では平均約**24.5～29.5m/s**の強風が吹いていたと推定 (地表付近では約**7.5～11m/s**) (図4参照)
- **最大瞬間風速<sup>※1</sup>については約40.2～48.4m/sと推定。**

上空約108m :  
約24.5～29.5m/s

上空約68m :  
約22.5～27m/s

地表付近(E.L.+35m) :  
約7.5～11m/s

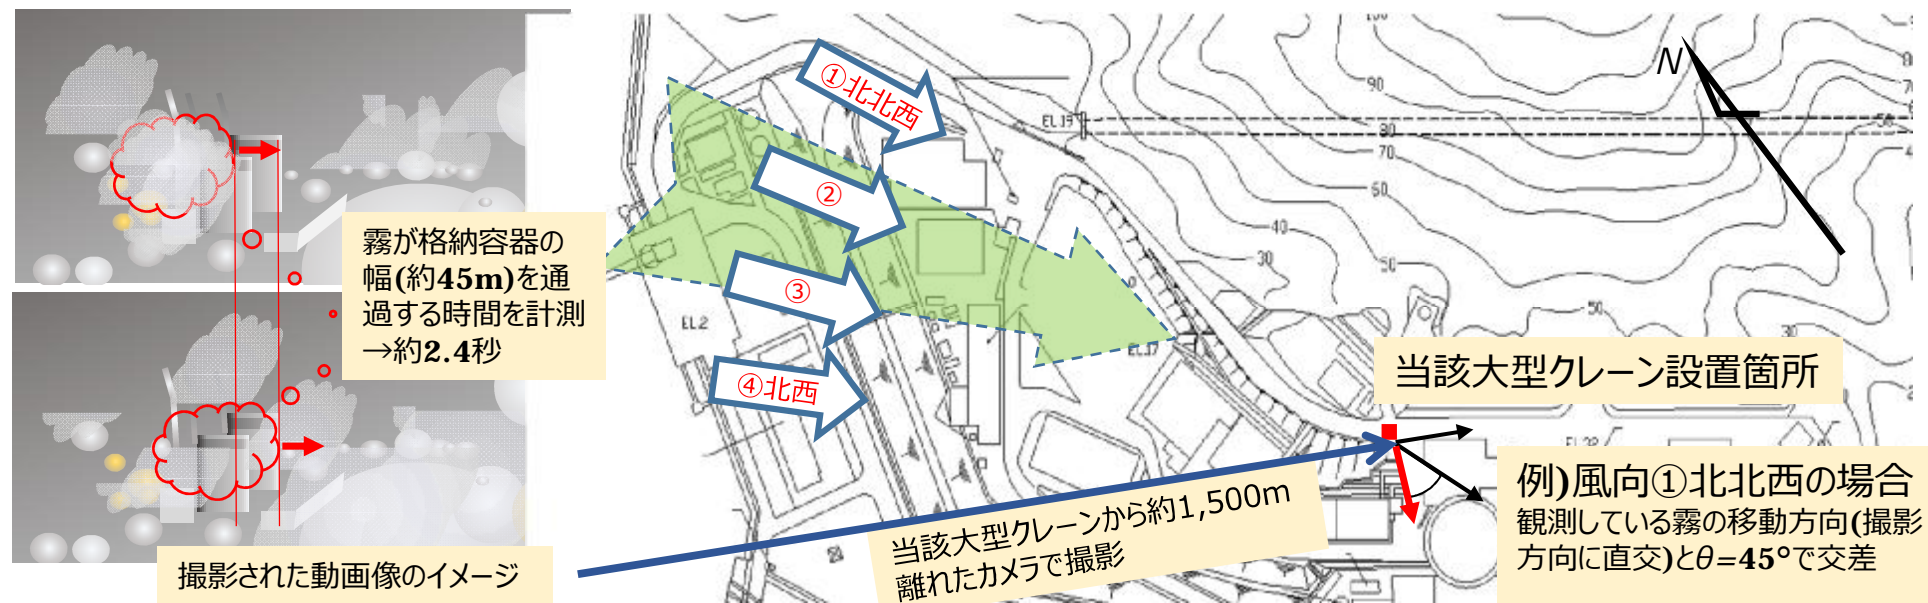
- ・カメラからは十分距離があり、霧は構内の照明に照らされているため、格納容器からの距離は無視し得る。
  - ・前頁と同様、北北西～北西の4方向を仮定。  
→ 観測している霧の移動方向（撮影方向に直交）と風向とのなす角度は $\theta=45^\circ\sim 22.5^\circ$ となる。
  - ・事象発生前後10秒間程度では、約2.4秒間で格納容器の前面を連続的に霧が通過した。
- 以上より、

$$27[m/sec] \leq \frac{45[m]}{2.4[sec]} \times (1/\sin q^\circ) \leq 49[m/sec]$$

当日のクレーン設置箇所上空では瞬間的に約**27～49m/s**の強風が吹いていたと推定された。

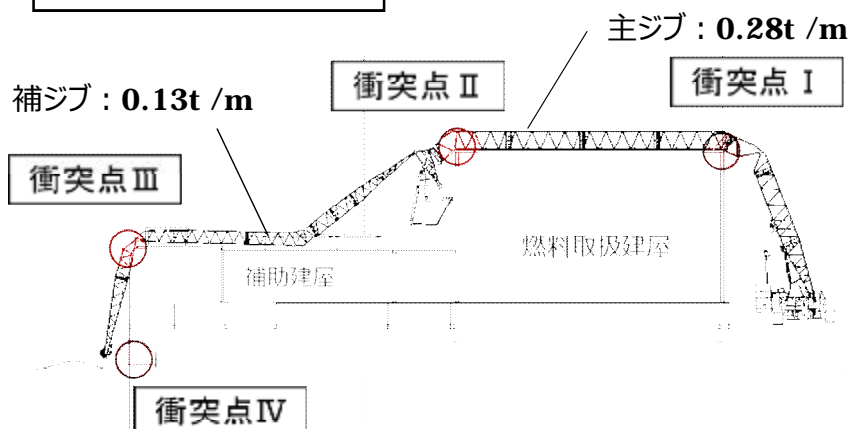
・衝突点I、II、IIIについては、点検により、損傷が確認されておらず、ジブの衝突荷重を想定して建屋への損傷の有無を解析・評価により再確認。

・衝突点IVについては、点検により確認された壁表層の損傷を欠損とみなして、評価を行い、耐震性に影響がないことを確認。

- ① 評価解析により、クレーンジブの衝突による建屋の耐震性には影響がない事を確認  
(衝突点IVの壁の損傷を考慮しても耐震性に影響なし)
- ② 解析結果と点検結果とが整合していることを確認

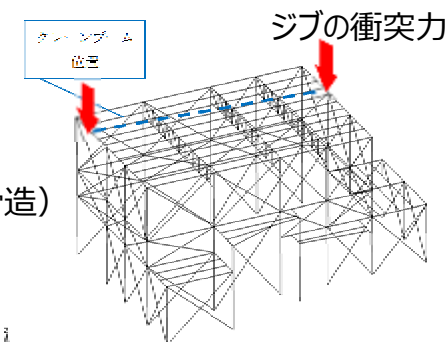
例) 燃料取扱建屋（鉄骨造）の解析モデル

衝突点 I	衝突点 II
短期許容応力度*に対する比率	<b>0.573</b>	<b>0.580</b>

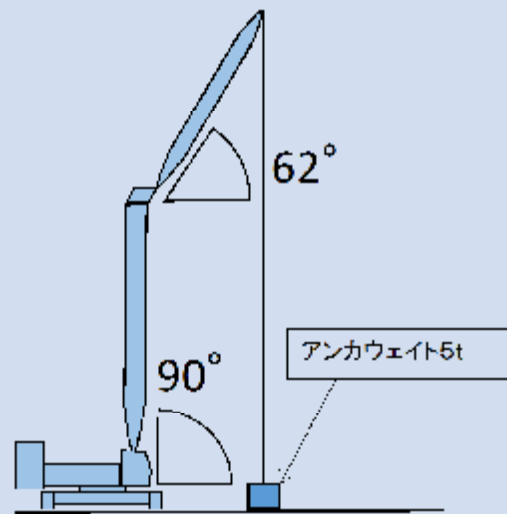
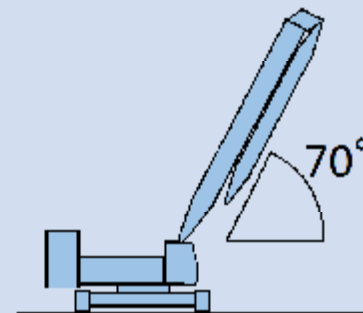
5tのアンカウエイトで保持

ジブをたたむ

ジブをたたみ  
地面に設置

最大瞬間風速30m/sを超えると予想される場合
