太鼓山風力発電所の立地状況

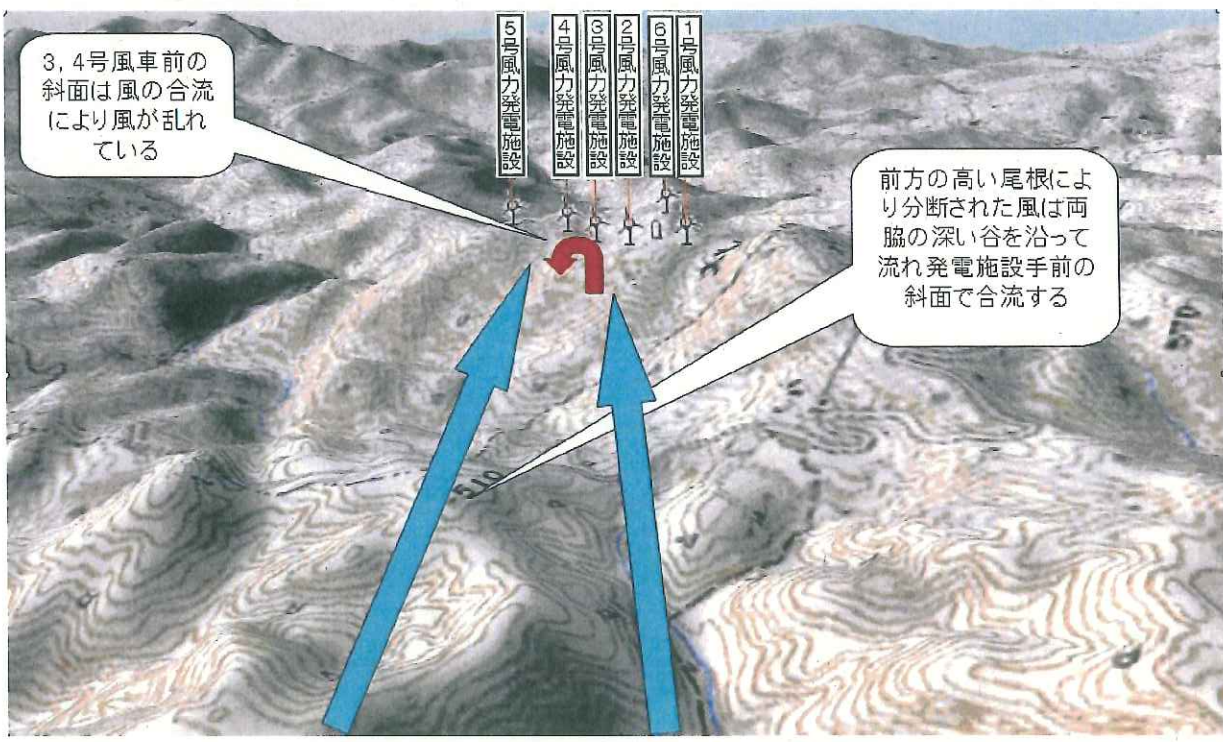
乱流の発生状況

前方地形の尾根及び谷により、風の流れが分断合流する。

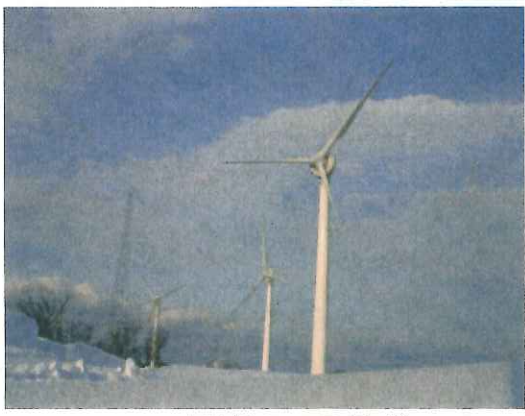
風車3～5号機

積雪期間中の故障は、対応できない。

- ◆ 12月～4月中旬は積雪期間である。
- ◆ 故障対応で資材の搬入に車両や重機が必要。
- ◆ 冬期は風が強いため、クレーン等の車両は使用できない。

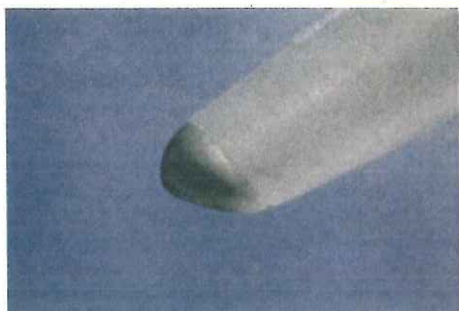
耐雷ブレード：1号機に共同研究として設置。
落雷はあるが修繕に至っていない。有効である。

↑ 耐雷ブレード(先端部をアルミ化)

避雷鉄塔は、スペースがなく増設できないため、今後は耐雷ブレードが最も有効な対策となる。

耐雷ブレード交換費用 **60,000** 千円/基

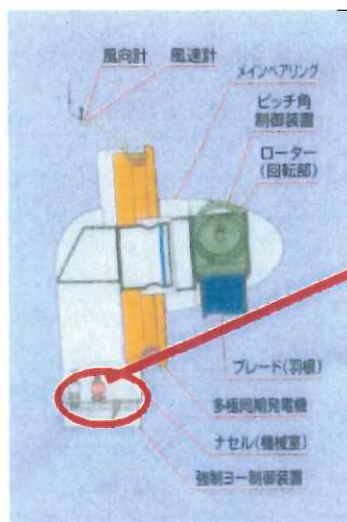
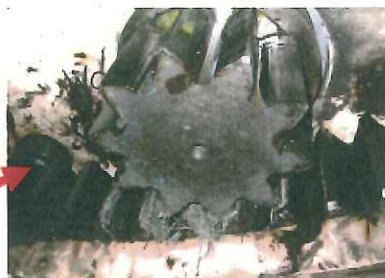
4号機故障 (ヨーギア故障の状況)

ピニオン腫下状況

ヨーギア軸の破損状況 (上部側)

ヨーギア軸の破損状況 (下部側)

落下したピニオン

故障復旧費用 **33,000** 千円
