京都府太鼓山風力発電所

3号機ナセル落下事故報告

平成25年12月26日

京 都 府

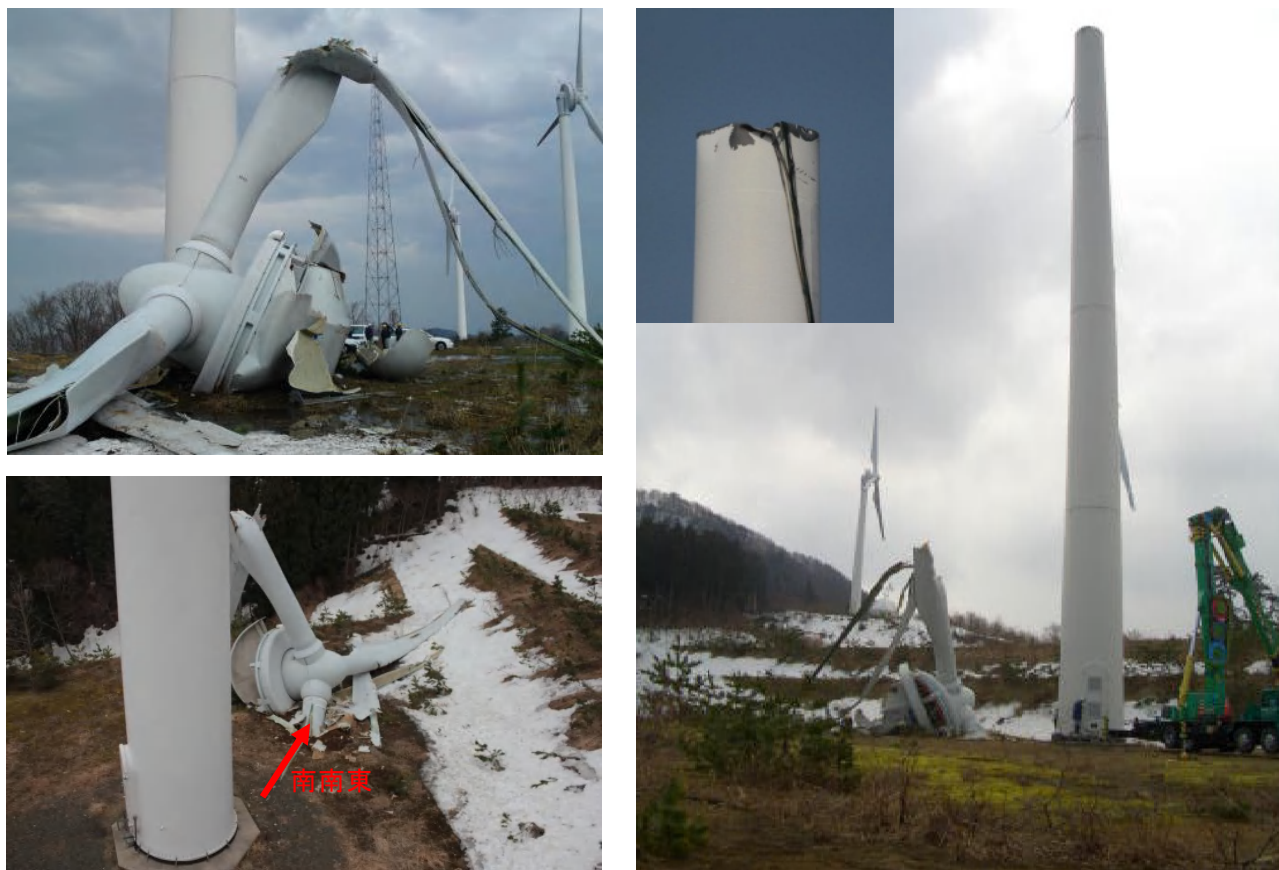
写真 1-1 ナセル落下

- 推定発生日時：平成25年3月12日19時32分
- 事故の状況：3号機風車の発電機・ナセル・ブレードが落下（13日9時42分にナセル落下を確認）
- タワー破損状況

風車の損傷形態は、高さ約46mのタワートップと風車接続フランジの溶接部付近でほぼ水平方向に破断している。

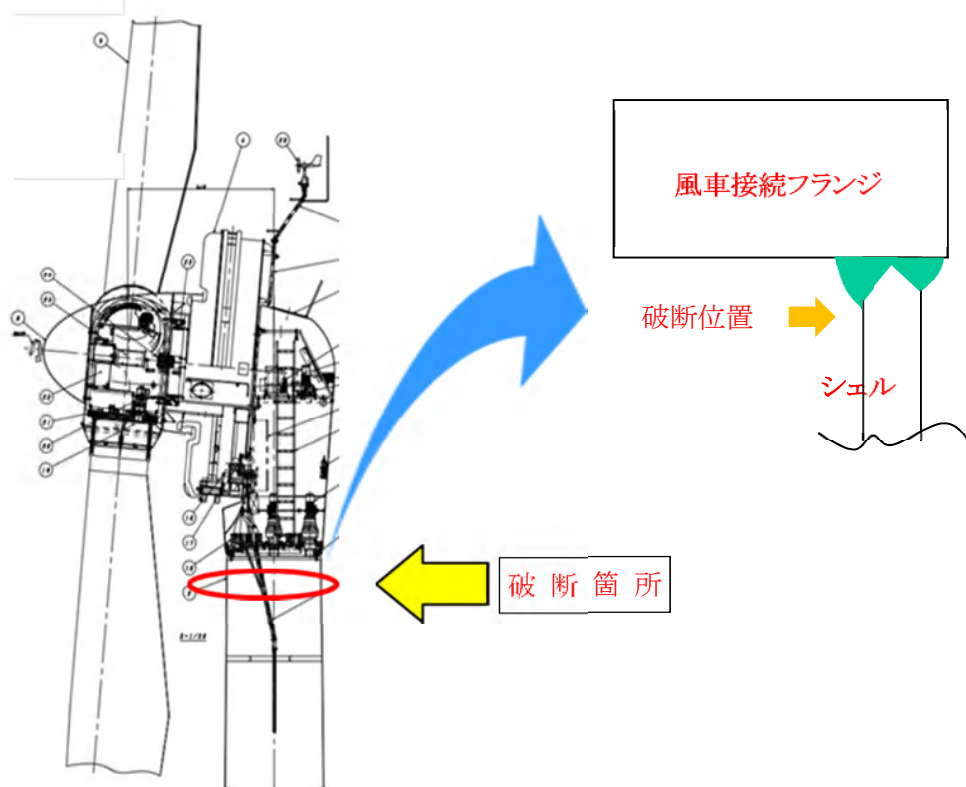
図2-3 タワーの破断位置（詳細）

タワーの損傷状態は、タワートップとフランジ溶接部付近で破断しており、特に主風向の反対に位置する北から東の位置でタワートップの風車接続フランジとシェル（タワー母材）の間の溶接止端部付近で破断している。タワーの破断位置を図2-3に示す。

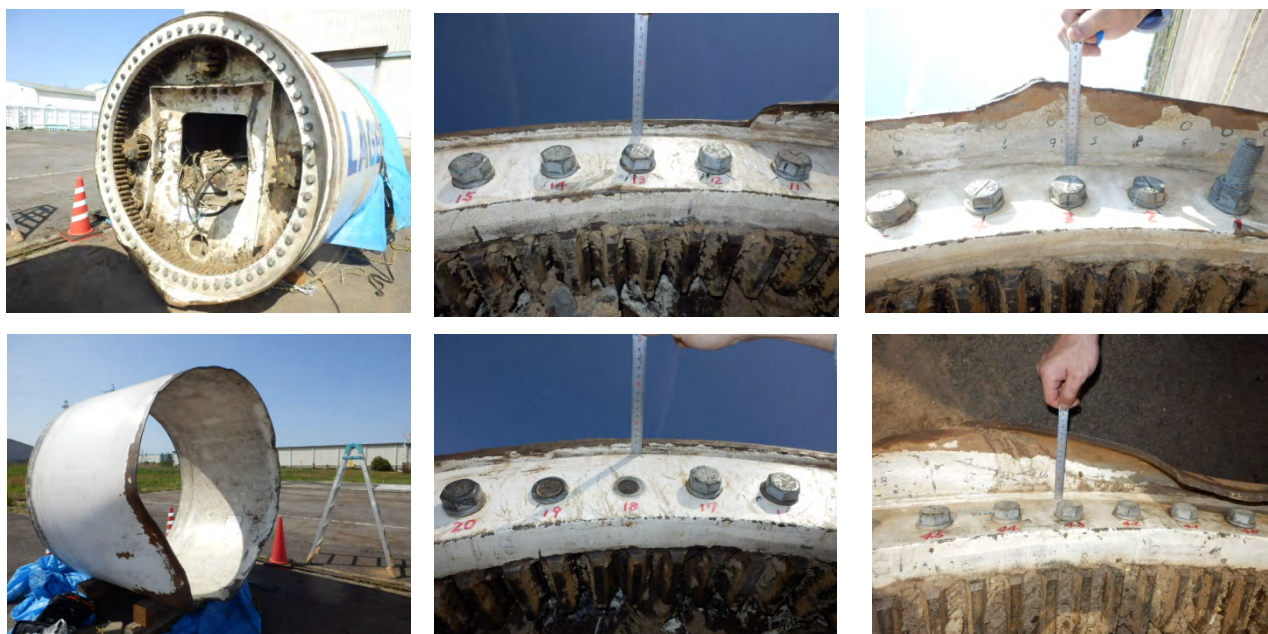
写真2-1 タワーとナセル側の破断状態

また、ナセル側の破断状態を写真2-1に示す。

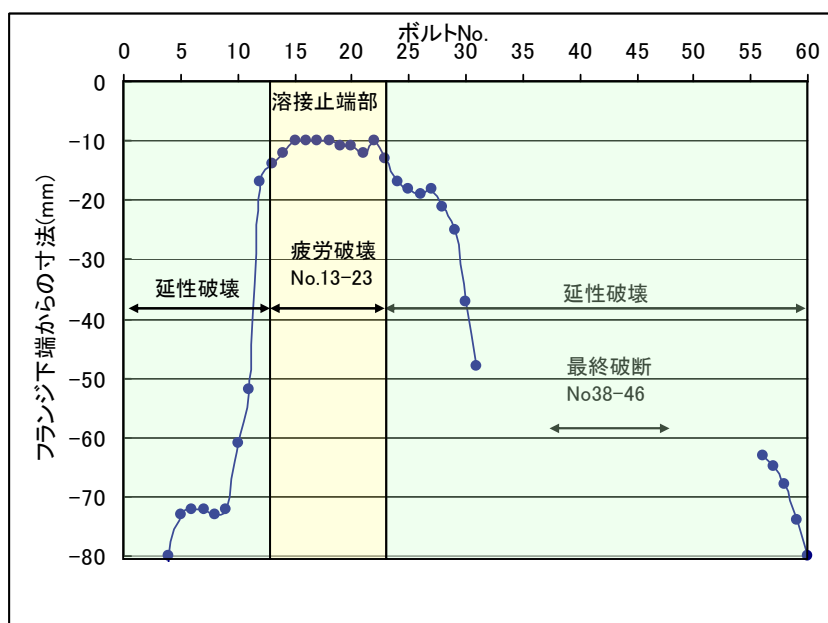
図2-4 円周方向のき裂の状況

タワー破断面の円周方向の状況を確認するため、図2-4に示す「フランジ下端から破断面までの寸法」の測定を行った。その結果、ボルト No13~23 の範囲で寸法がほぼ一定でフランジ下端が最も近くなっており、ちょうど溶接止端部と一致している。

このことから、ボルト No13~23 の範囲でまず疲労き裂が進み、それ以外の範囲で延性破壊に変化し引き続き進展したと推定される。

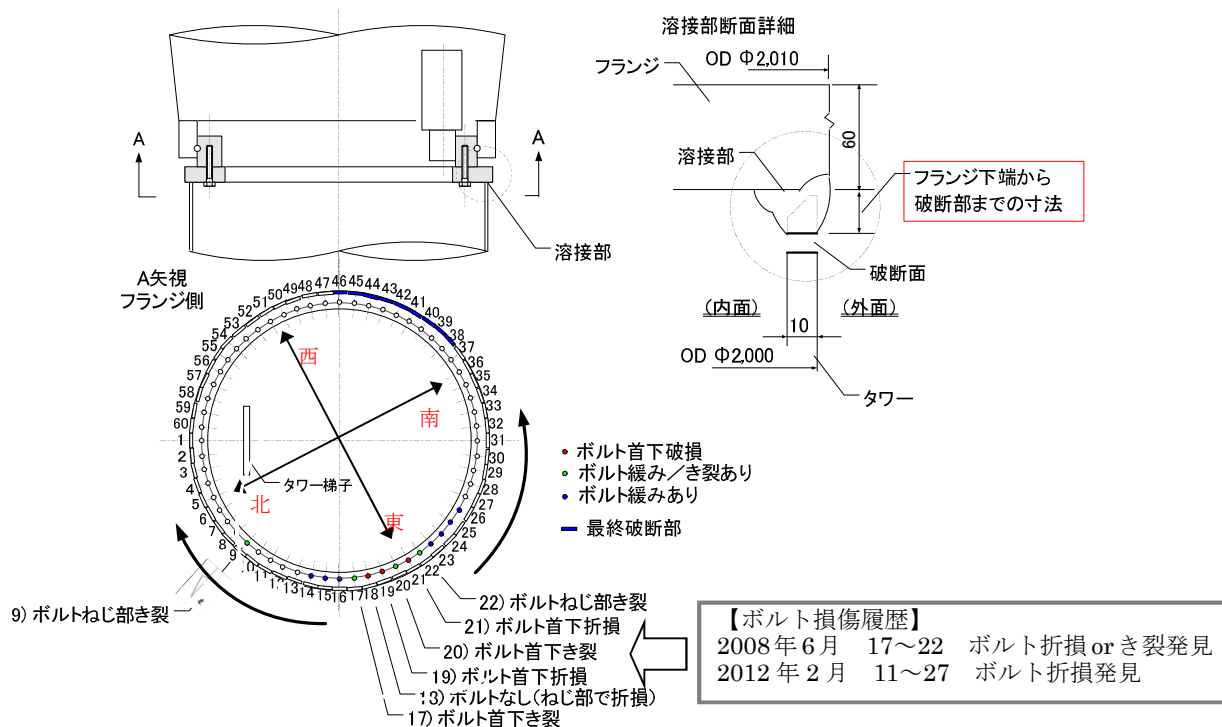
図2-5 タワートップボルトの状況

また、図2-5に示すタワートップボルトの状況から、溶接止端部で破断している範囲とほぼ一致している箇所にボルトの緩みや損傷が確認された。

多数のタワートップボルトの折損により、タワーへの応力集中が増大することがタワーの疲労き裂の原因であったことから、タワートップボルトの折損等が顕著に発生している主風向と対面側のタワートップボルトを取り替える。

更に、ボルトにき裂が生じた場合においても、早期に発見できるように、点検方法を見直すこととし、超音波探傷試験（垂直探傷法）の追加等、定期点検マニュアルを改訂する。

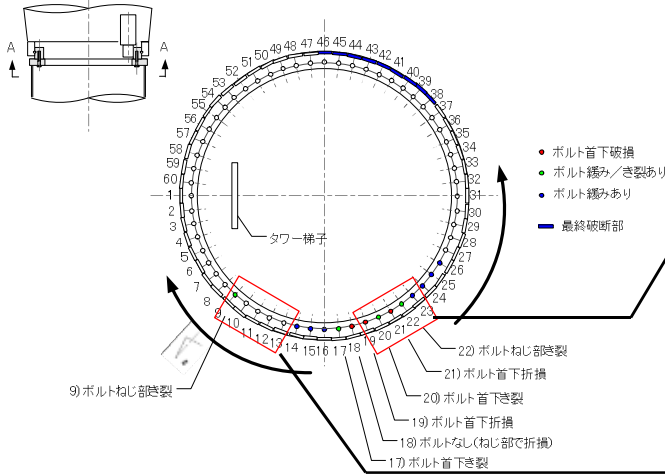
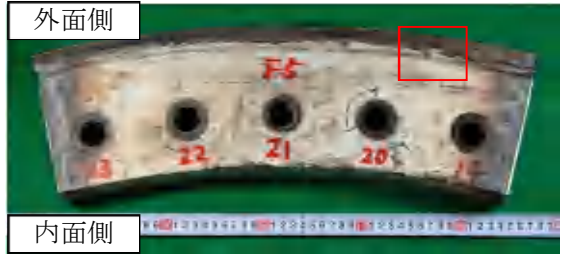
写真1 破面外観および組織・SEM観察位置 (部位 No. 19)

ボルト No.13~23 の範囲内のタワー破断箇所の断面組織観察及び SEM 観察結果、疲労破面に特徴的な以下の状況が確認されたことから、疲労破断であることが確認された。観察状況を次ページ「タワー破断部の観察結果 (No1)」に示す。

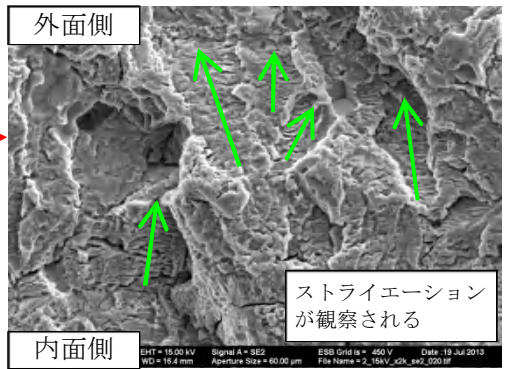
写真5 破面 SEM観察 (部位 No. 19)

- ① 疲労破面に特徴的な断面組織に変形が無く破断している。(写真 4 参照)
- ② き裂発生後、応力の変動により破断面が繰り返し開閉して押しつぶされた痕がある。(写真 4 参照)
- ③ SEM 観察により、疲労破面に特徴的なストライエーションが観察される。(写真 5 参照)
- ④ き裂発生の起点に特徴的なラチェットマークが内面側の溶接止端部に観察される。(写真 6 参照)
- ⑤ き裂の進行がタワー内面から外面に向かい進行している。また外面側にて疲労き裂から引き続き延性破断面に遷移している部位があることが観察される。(写真 7 参照)

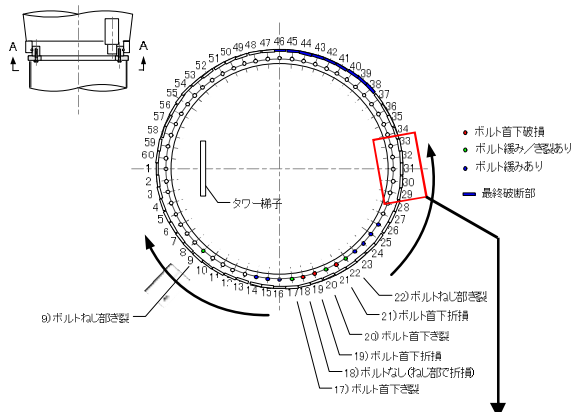
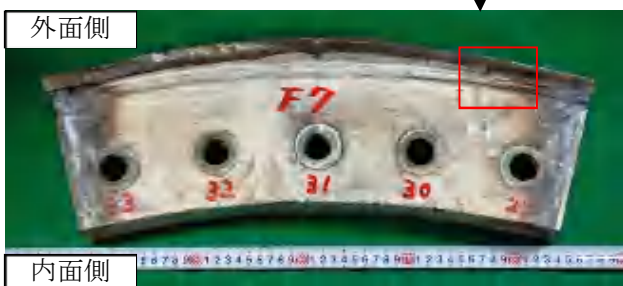
写真8 破面外観および組織・SEM 観察位置 (部位 No. 30)

上記範囲外の断面組織観察および SEM 観察結果、以下の状況が確認され、推定通り延性破断であることが確認された。観察状況を次々ページ「タワー破断部の観察結果 (No2)」に示す

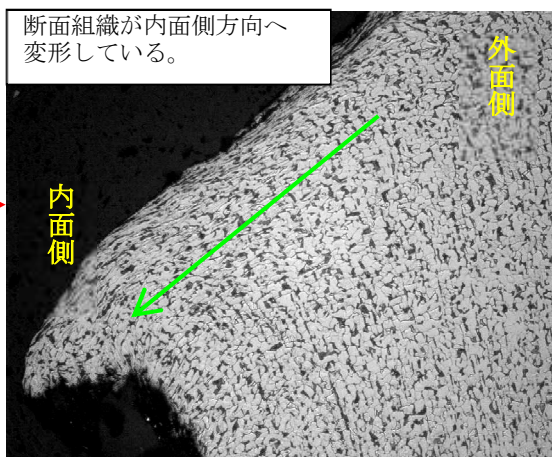
写真12 断面ミクロ組織

- ① 破断時の変形方向が、伸長ディンプルにて確認できる。(写真 1 1 参照)
- ② 断面組織の変形が見られる。(写真 1 2 参照)

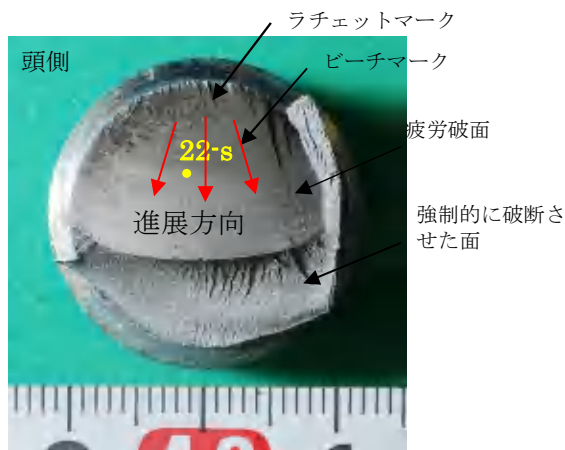
写真4-15 破面観察 (No. 22)

事故時に折損していたボルト（No.19, No.9, No.20, No.22）4本について破面観察を行った。（写真4-15参照）いずれも、疲労破面として特徴的なラチェットマーク状の段差及びビーチマークが認められ、SEMによる疲労破面観察（写真4-16参照）では、疲労破面に特徴的なストライエーションが確認されたことから、疲労き裂が段階的に進展したと推定される。

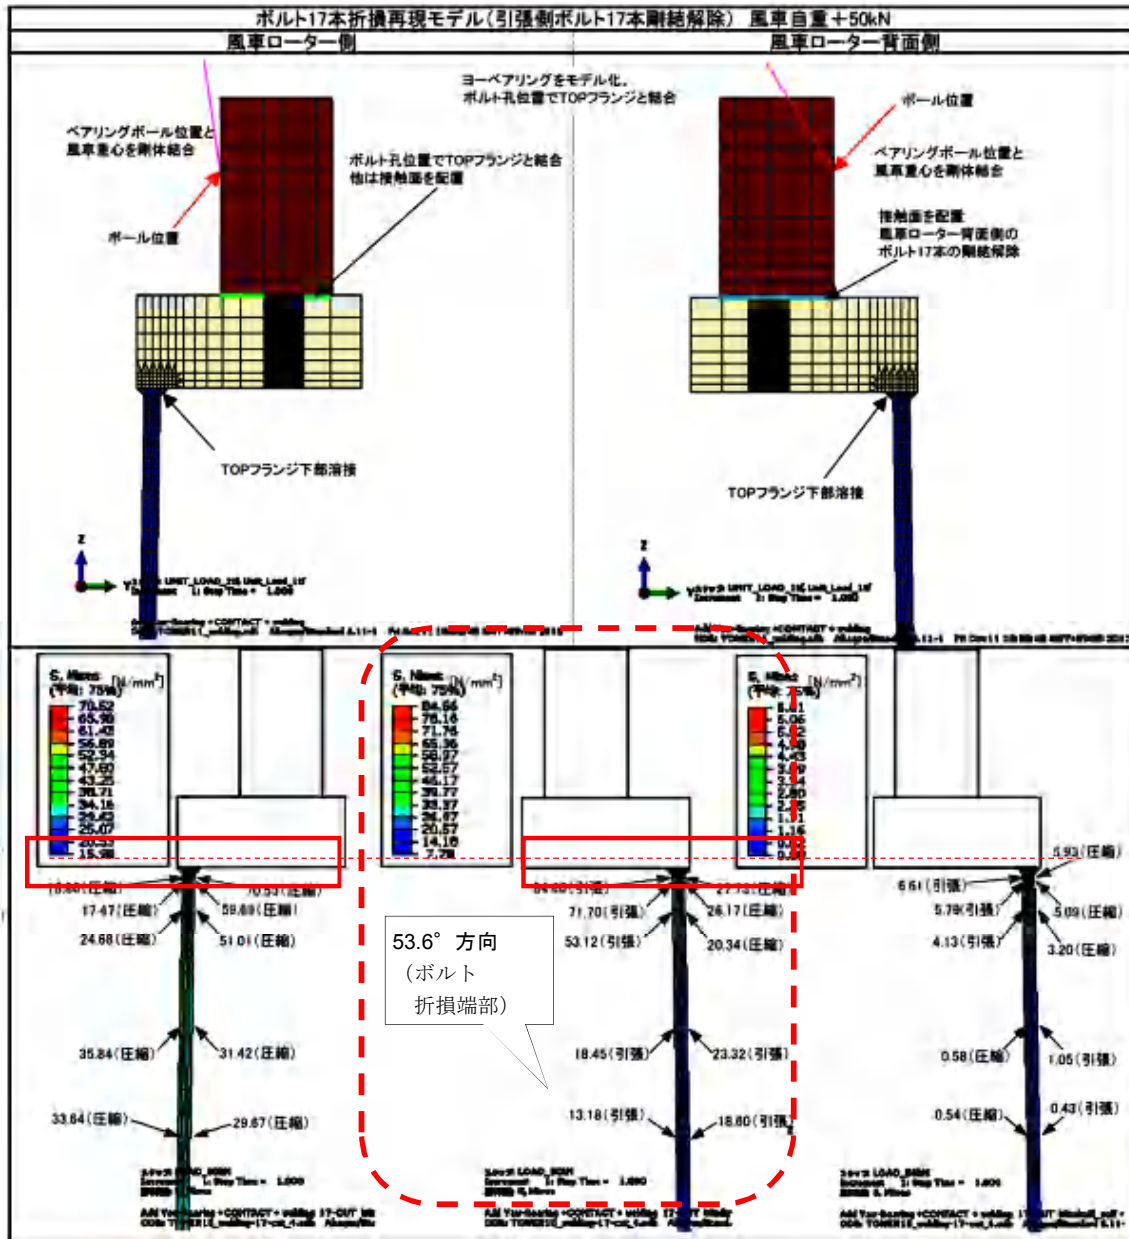
図 4 - 2 4 風車自重+スラスト力 50kN 時の損傷部応力度（ボルト 17 本折損時）

タワートップ部の構造解析を実施した結果、スラスト力を 50kN とした場合、タワートップボルト 17 本折損時には、ローター背面側の損傷部内側の応力度は 84.6N/mm<sup>2</sup> となり、ボルト折損がない場合の 26.2N/mm<sup>2</sup> と比較して、約 3.2 倍の引張応力が作用することがわかった。

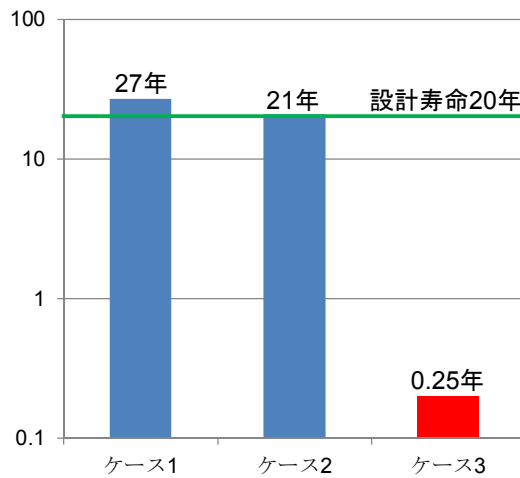
図4-41 ケース毎の疲労寿命比較

設計条件に近い基本ケースとして、タワートップボルトが健全であり IEC 基準を採用したケース 1 では、タワートップ損傷部の疲労寿命は設計疲労寿命の 20 年より長く、また、現地の風の乱れを考慮しても、設計寿命内にタワートップ損傷部が疲労寿命に至ることはないことが明らかとなった。

一方、タワートップボルトが損傷した場合には、応力集中によりタワートップ損傷部に過大な応力が発生し、その結果、タワートップ損傷部の疲労寿命はボルト健全時の 100 分の 1 程度まで短くなり、約 3 ヶ月で疲労寿命に至るという結果が得られた。

タワートップボルト損傷時におけるタワートップ損傷部の疲労寿命は、タワートップボルト損傷の期間とほぼ一致したことから、当該事故風車のタワーの損傷はボルトの折損により引き起こされたとの調査結果を裏付けるものである。

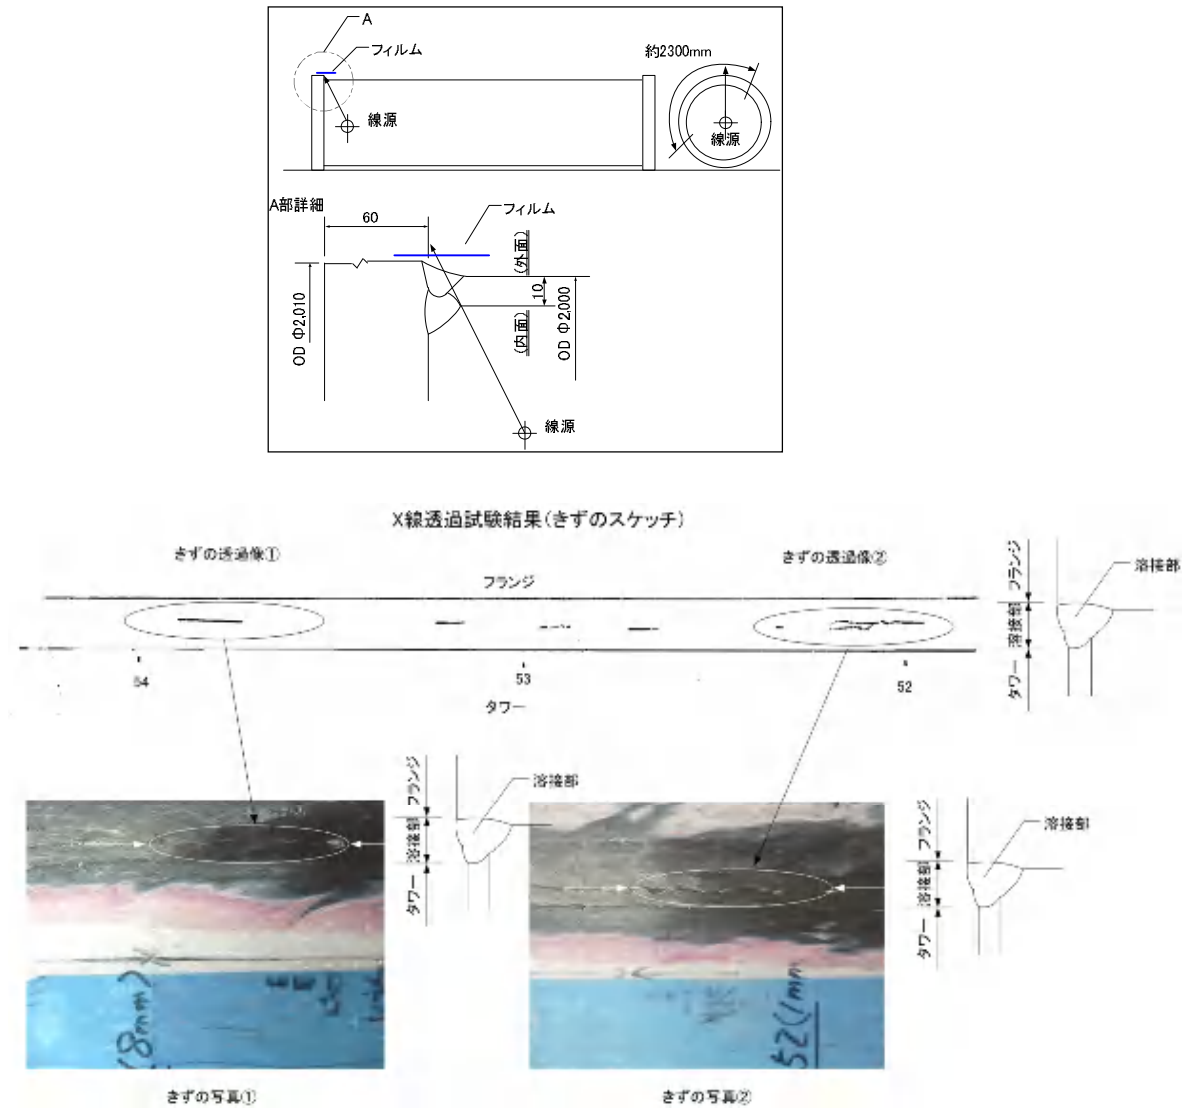
写真4-17 X線透過試験結果

X線透過試験の結果を写真4-17に示す。この結果、外表面に確認されたアンダーカットのみ検出されており、疲労き裂でないことを確認した。

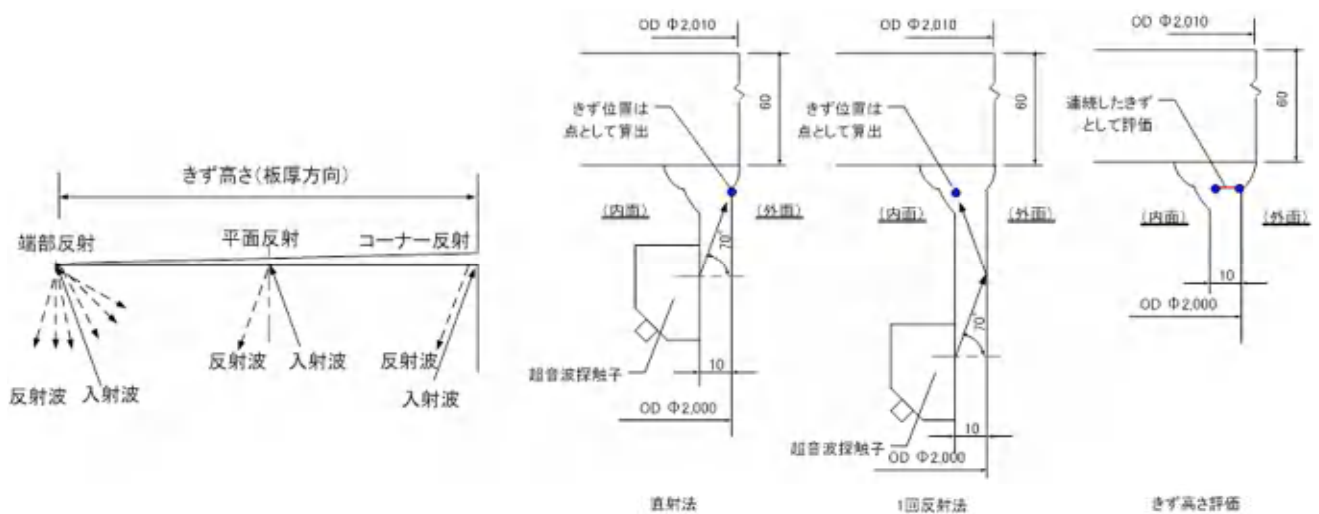
図4-42 超音波探傷試験試験方法（1回反射法）

- ① 3号機以外の風車には、疲労き裂確認されなかった。いずれも、ビード形状の不整形又はアンダーカットであることが確認された。
- ② 当初、超音波探傷試験でのき裂と評価については、図4-42に示す1回反射法により評価したものであり、1回反射法ではき裂の評価はできないことが判明した。
