京都府太鼓山風力発電所3号機ナセル落下事故に関する報告書(案)

2013年11月17日

1. 太鼓山風力発電所とナセル落下事故の概要

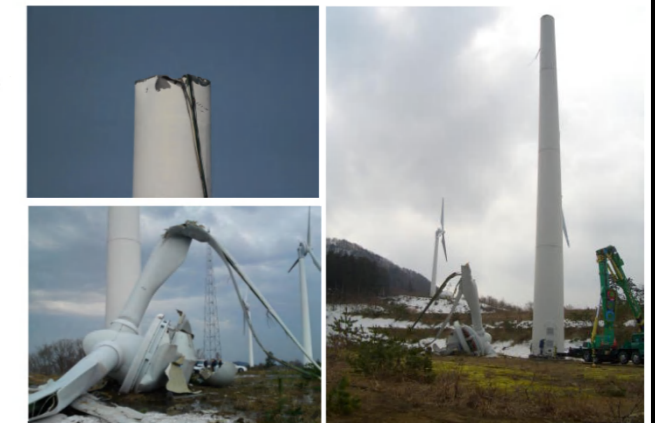
- 日時：3月12日19:32に運転停止(推定)
3月13日9:42 現地に3号機ナセル落下を確認
- 状況：タワーの風車接続フランジ下でタワーが破断し、ナセル/ブレードが地上へ落下(写真1-1)

写真1-1 ナセル落下とタワーの破断状況

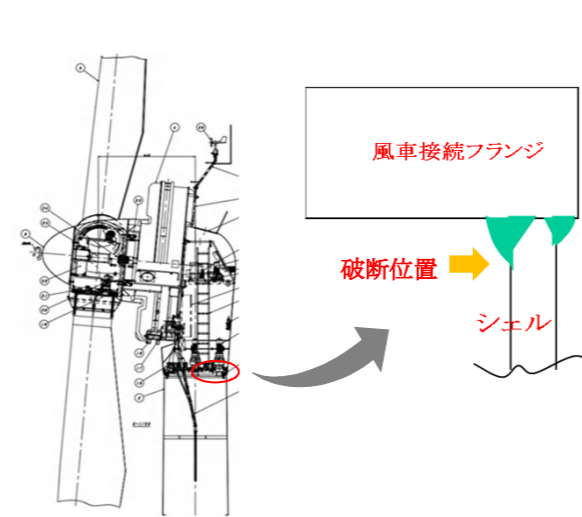
図2-3 タワー破断位置

- タワーの損傷状態は、タワートップとフランジ溶接部付近で破断しており、特に主風向の反対に位置する北から東の位置でタワートップの風車接続フランジとシェル(タワー母材)の間の溶接止端部付近で破断している。
- タワーの破断位置を図2-3に示す。また、タワー破断状況を写真2-1~3に示す。

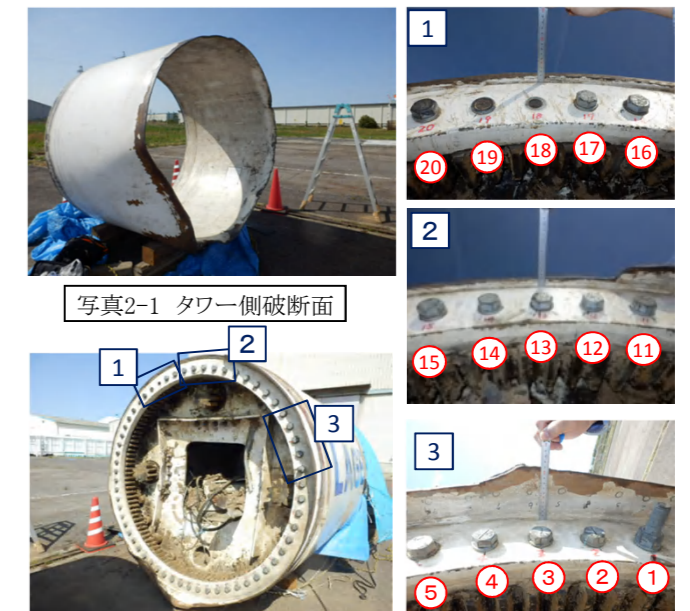
写真2-1 タワー側破断面

写真2-2 ナセル側破断面

写真2-3 ナセル側破断面

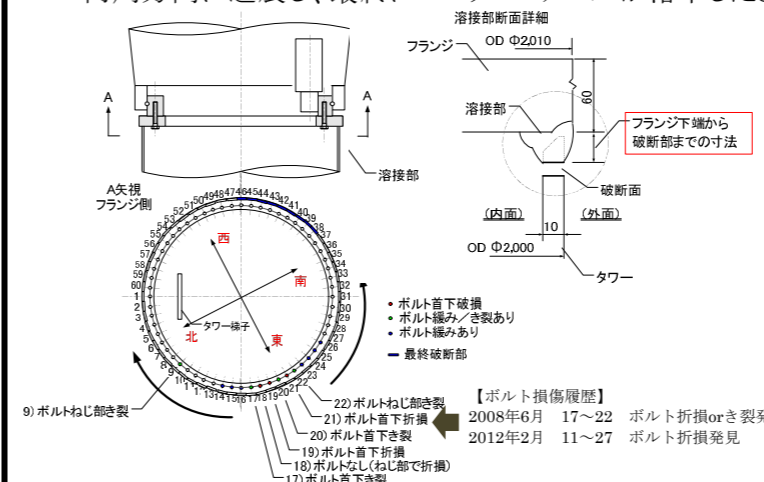
図2-4 円周方向の亀裂の状況

- 破断面の円周方向の状況を確認した結果、図2-4に示すとおり、ボルトNo13~23の範囲で、亀裂はフランジ下端が最も近く、溶接止端部と一致したところで発生したことが確認されている。また、ほぼ同じ範囲において、ボルトの弛みや折損が確認されている。
- このことから、ボルトNo13~23の範囲でまず疲労き裂が進み、その後、疲労破断から延性破壊に変化して円周方向に進展し、最終にローター・ナセルが落下したと推定される。

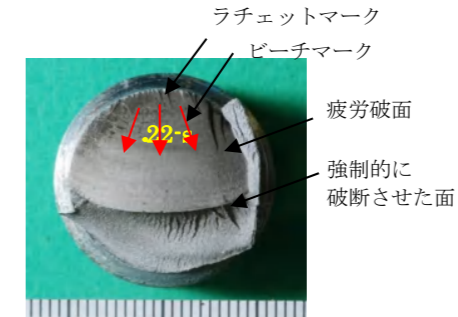
・3号機のタワートップボルトNo.19(頭なし折損), No.9(ねじ), No.20(首下)およびNo.22(ねじ)の4本について破面観察を実施した結果、次のことにより、いずれも疲労破断であることが確認された。

① 疲労破面として特徴的なラチェットマーク状の段差およびビーチマークが認められる。

写真3-10 No.22 破面外観

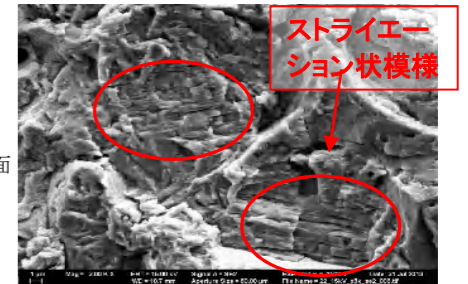
② SEMによる疲労破面観察では、疲労破面に特徴的なストライエーションが確認された。

写真3-11 No.22 SEM観察結果

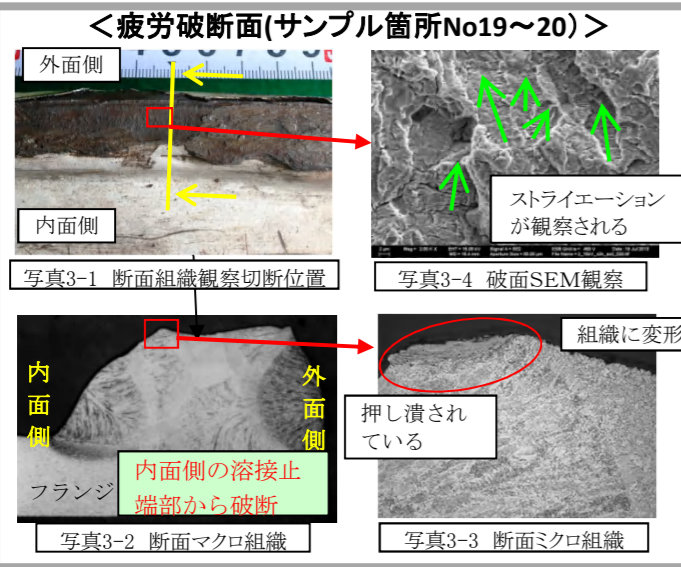
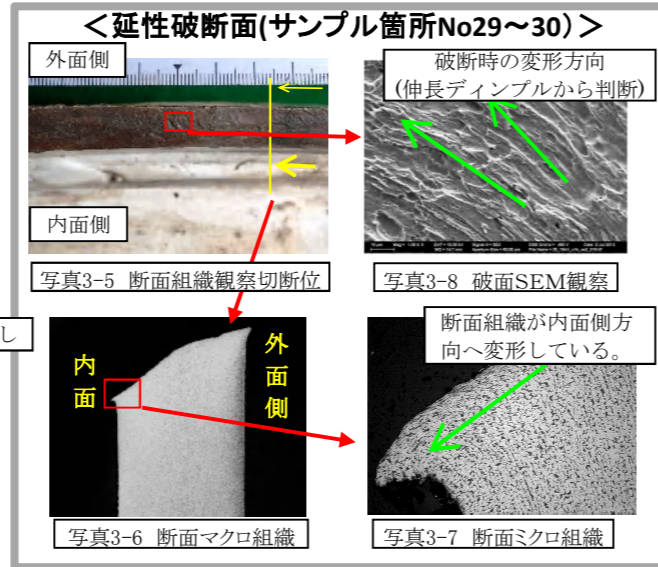
・今回の結果から、トルクチェック及び合いマークによる目視点検は、弛みは確認できるが、ボルトにき裂が発生していても、現行のマニュアルによる定期点検では異常が発見できないことがわかった。

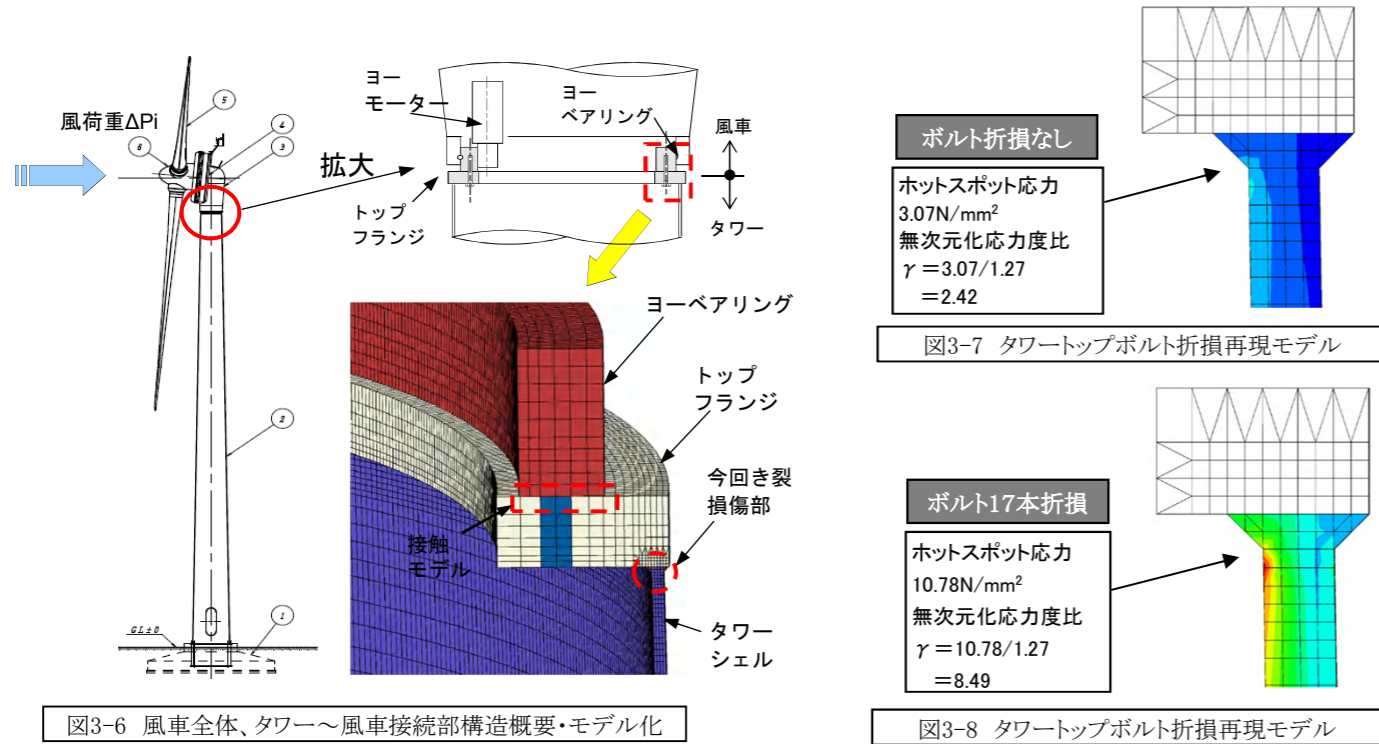
・ボルト折損時のタワー溶接部への影響を明らかにするため、FEM解析を実施した。その結果、ボルト折損によりタワー溶接部の引張応力は、著しく増大することを確認した。
この応力集中により疲労が蓄積しタワーの破断に至ったものと推測される。

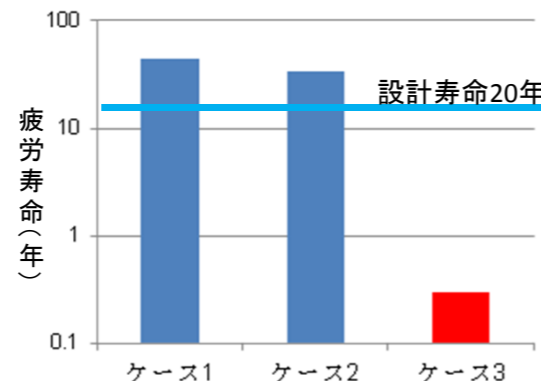
・当該事故風車(3号機)は平成23年12月14日の定期点検の後、平成24年2月4日に計17本のボルト折損が発見され、また平成24年12月22日の定期点検の後、ナセル脱落事故が発生した平成25年3月12日にボルト14本の折損と緩み(事故後調査により)が発見された。ボルト折損の期間は合計約5ヶ月(130日)である。これらのボルト折損を考慮したタワーの疲労寿命を評価し、タワーに疲労亀裂が短期間に発生する可能性を調べた。ボルトの折損は冬季に発生していることや風況調査結果から冬季は風がほぼ西から吹いていることから、西風時のタワーの疲労寿命を評価した。
なお、疲労寿命評価の際には、風観測と風況予測から得られた現地の乱れを考慮した。タワー損傷部の疲労寿命の評価結果を表3-3及び図3-9に示す。

・IECの標準乱流モデルにより評価された風車タワーの疲労寿命は設計疲労寿命の20年より長く、現地風の乱れを考慮しても、設計寿命内に風車タワーが疲労損傷に至らないことが明らかとなった。
・一方、ボルトが損傷した場合には、応力集中によりタワー損傷部に過大な応力が発生し、その結果、タワー損傷部の疲労寿命はボルト正常時の100分の1程度に短くなった。
・ボルト折損時におけるタワー損傷部の疲労寿命は、ボルト折損の期間とほぼ一致したことから、当該事故風車のタワーの損傷はボルトの折損により引き起こされたことと推定された。

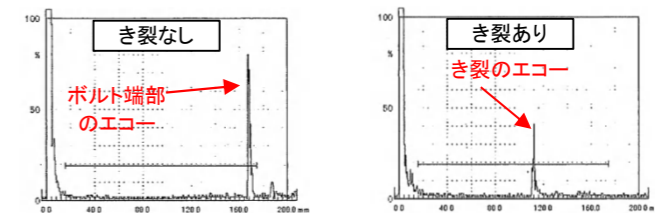
項目	問題点	対策	実施時期
ボルトき裂の早期発見	現状のマニュアル及び定期点検で実施しているタワートップボルト全数の10%(6本)のトルク確認及び全数の合いマークによる目視確認では、ボルトの緩みを発見するものであり、き裂を発見することはできないことが判明した。 また、亀裂発見時の交換に当たっても施工手順等のマニュアルはなく対策が不十分であった。	超音波探傷試験が有効かつ確実であることから、ボルトの健全性を確認するため、超音波探傷試験を点検項目に追加する。現状の定期点検(年2回)に追加して実施することとし、超音波探傷試験での確認方法は、図5-1及び図5-2に示す。 なお、運転再開後は、3か月を目途に実施し安全を確認する。	1、2、4、6号機 実施済み
