# 京都府太鼓山風力発電所1号機と3号機ボルト損傷調査報告書

2014年7月22日

## 1. ボルト損傷原因調査の目的

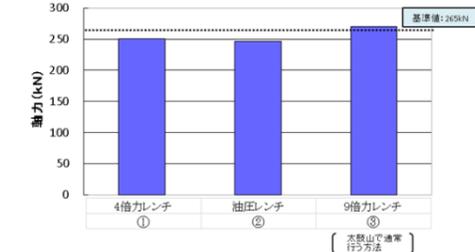
図3-2 実機試験結果

- 締付工具によって導入軸力に10%程度のばらつきがあるが、実用上問題のない範囲にある。
- 太鼓山風力発電所におけるボルト締付方法について試験した結果、軸力は基準値を満足しており、ボルト交換時の締付工具に問題がないことを確認した。

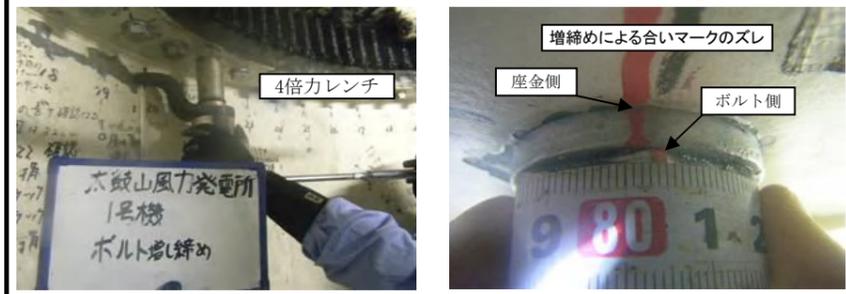
写真3-1 増締め実施状況(締付け日:H26.3.11, 増締め日:H26.4.17)

1号機実機の試験及び観測に当たり、軸力調査(No. 18~25)及び加速度計の設置(No. 36, 51)のために交換したタワートップボルトについて、建設時と同様に運転再開から約500時間後に、締付時と同条件(ローター東向き、トルク 850Nm)で増締めを実施した結果、10本のうち3本で座金の外周で2~3mm程度の回転(緩み)が確認された。この回転量は、図3-3から10~20%程度の軸力低下に対応する。

さらに、ローター向きを、ボルト締付時のローター向き(東)と正反対の向き(西)にヨーイングさせ、再度増締めを実施した結果、西側のボルトNo. 51で4mmの回転(緩み)が確認された。これは、ローターの自重によるボルトに作用する力が、ボルトNo. 51においては、ローター東向きでは引張側であったものが、ローター西向きでは圧縮側となったため、軸力が低下したものと推測される。表3-1に増締め実施結果及び緩みによる軸力残存率を示す。なお、表3-1に示す以外のボルト全てについても増締めを行い、回転しないことを確認した。

ボルトNo.	ローター向き(東) [締付時と同一]		ローター向き(西) [締付時の対角]	
	増締め回転量(mm)	軸力残存率(%)	増締め回転量(mm)	軸力残存率(%)
18	0	100	0	100
19	0	100	0	100
20	0	100	0	100
21	3	80	0	100
22	2	87	0	100
23	3	80	0	100
24	0	100	0	100
25	0	100	0	100
36	0	100	0	100
51	0	100	4	73

項目	問題点	対策
タワートップボルト交換後の増締め	ボルト締付け後、緩みにより、軸力が低減する可能性がある。	建設時と同様、締め付けから概ね500時間経過後に増締めを実施する。
定期点検におけるタワートップボルトのトルク確認の強化	トルク確認は、全本数のうち5%程度であり、全数の目視確認だけではタワートップボルトの緩みを検知することができない可能性がある。	定期点検時にトルクレンチで確認するボルトの割合を見直し、15本のボルトを6か月毎に点検する。(15本×2回/年) ただし、損傷履歴がある場合は、3ヶ月毎に、損傷履歴のあるボルトを中心とした点検を実施する。

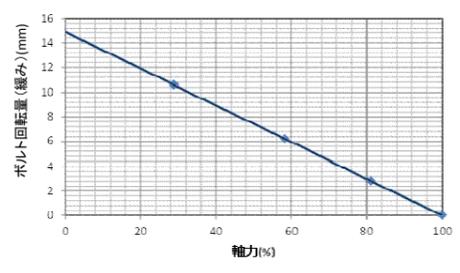
図3-3 ボルト回転量と軸力の関係

3号機ナセル落下事故の原因調査において、損傷したボルト及びその近隣のボルトにおいて調査を実施した。その結果、ボルトの損傷及び緩みの状態に応じて、ボルト回転量は4から45mmの範囲にあったことが分かった。事故機のボルト回転量と推定軸力を表3-2に示し、ボルト回転量と軸力の関係を図3-3に示す。表3-2からき裂のあったボルト回転量は15mm以上であり、軸力が完全に抜けていると推定された。また、緩みのあったボルト回転量は10mm以下であり、軸力は30%以上が残っていると推定された。

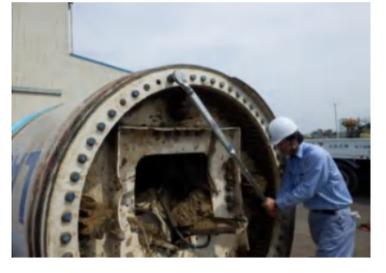
写真3-2 事故機ボルトの調査状況

ボルトNo.	増締め回転量	軸力残存率(%)	備考
9	0mm	-	き裂(おじ部)
14	6mm	60%	緩み
15	6mm	60%	緩み
16	10mm	33%	緩み
17	30mm	0%	き裂(首下)
18	-mm	-	ボルト無し
19	-mm	-	折損(首下)
20	45mm	0%	き裂(首下)
21	-mm	-	折損(首下)
22	25mm	0%	き裂(おじ部)
23	7mm	53%	緩み
24	7mm	53%	緩み
25	7mm	53%	緩み
26	4mm	73%	緩み

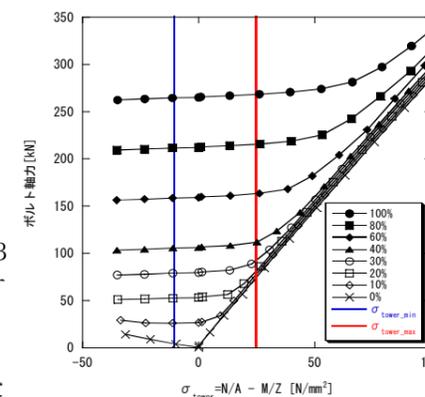
図4-5 ボルト軸力とタワートップ作用力との関係

また、事故が発生した3号機ではNo.17から22までの6本のボルトが繰返し損傷していることから、6本のボルトの導入軸力を基準値の80%から0%まで変化させ、ボルト軸力とタワートップへの作用力との関係をFEM解析により算出した。他のボルトの導入軸力は、ばらつきを考慮して、基準値の80%程度と設定した。図4-4には疲労寿命評価対象ボルトの位置を示す。また図4-5にはFEM解析により算出したボルト軸力とタワートップ作用力との関係を示し、図中の縦の実線はそれぞれタワートップ作用力の最小値と最大値を表わす。

以上のことから、ボルト軸力がある値を下回ると、ボルト軸力の変動幅が増大し、疲労寿命が大幅に短くなることが確認された。

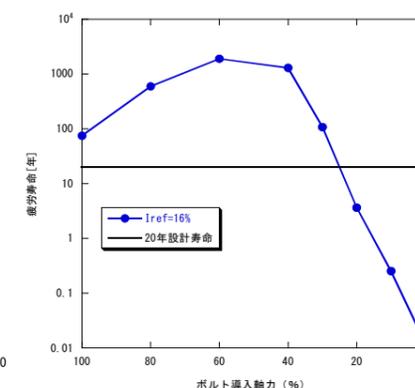
図4-6 タワートップボルト疲労寿命の予測結果

図4-6に西風時のボルト疲労寿命の予測結果を示す。年平均風速及び乱流強度は、1号機の風観測から得られた値、U=8m/s、Iref=0.16と設定し、IECの標準乱流モデルを用いた。

図4-6から、ボルトの導入軸力が基準値の30%以上であれば、設計寿命20年を十分に満たす。一方、ボルトの導入軸力が基準値の0%になった場合には、数日の間にボルトの疲労寿命が消失し破断する。この結果は3号機のボルトの調査結果をよく説明している。

○ ボルトの導入軸力が基準値の30%以上であれば、ボルトの設計寿命20年を十分に満たす。一方、ボルト軸力が基準値の0%まで低下した場合、ボルトは短期間に破断することが確認された。

○ ボルトの疲労寿命予測結果は、3号機のボルト調査結果(表3-2)、すなわち、き裂のあるボルト軸力が基準値の0%、緩みのあるボルト軸力が基準値の30%以上であったことをよく説明している。
