番号	23	写真
路線・河川名等	細野川	
所在地	<small>キョウトシウキョウケイホクホソノチョウ</small> 京都市右京区京北細野町	
提案内容	護岸の改修及び土砂浚渫

府民公募型整備事業(市町村協働型・**府民提案型**)

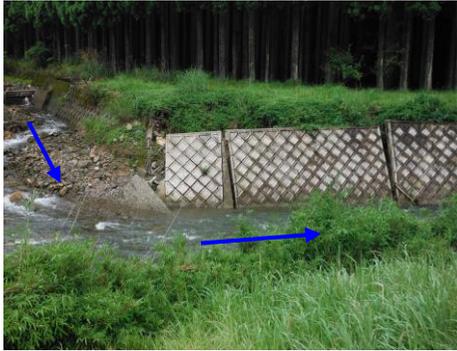
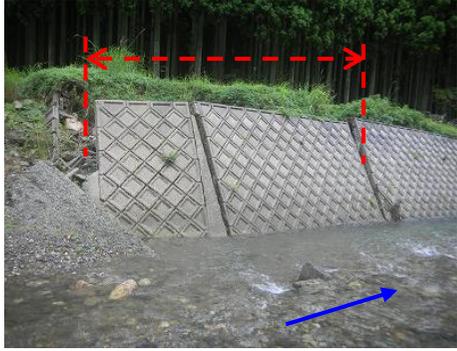
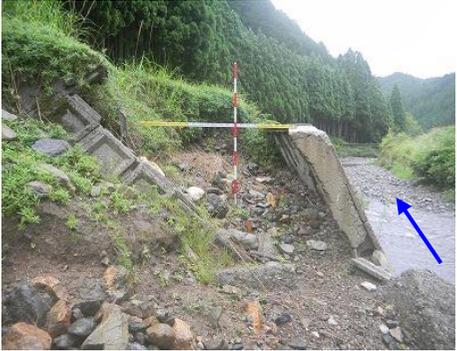
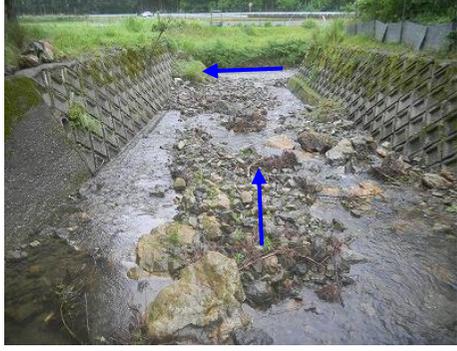
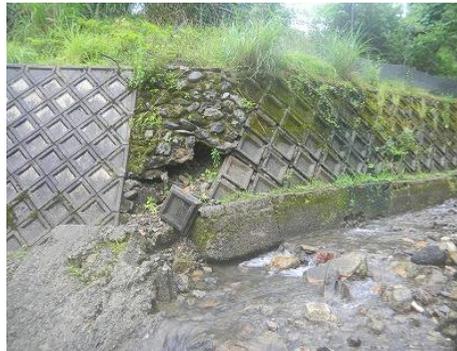
現在の状況	ブロック積護岸が崩壊し背面土まで洗掘されている。(写真①～③) なお、上流部において、ブロック積護岸には損傷は見られないが、取合部の一部に破損が見られた(写真⑤)。 (対象延長 護岸改修 左岸約12m)

第1・2段チェック	対象施設であり技術審査結果もすべて評価は○である。	
対応案及び実施不可の場合の理由	今後の大雨による増破を防ぐため、提案どおり護岸の改修を図る。なお、星谷川の浚渫は行わない。(京都市管理のため)

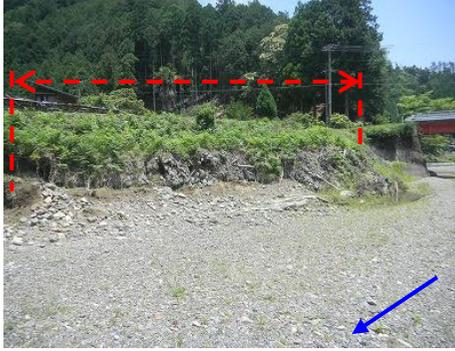
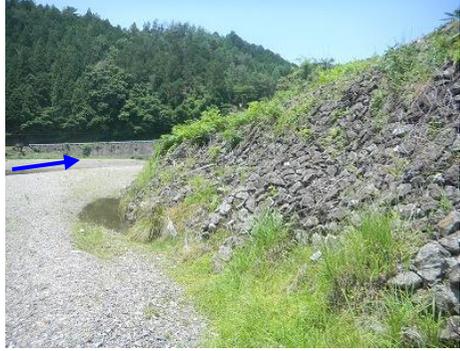
現在の状況	当該区間は蛇籠による護岸が形成されているが、劣化による損傷が見られ、一部破損している。 また、土砂堆積により一部川幅が狭くなっている。 (対象延長 護岸改修 右岸約33m、土砂浚渫170m)	写真① 護岸現況	写真② 護岸現況	
第1・2段チェック	第2段階 × (早期対応の必要性は認められない。)			
対応案及び実施不可の場合の理由	蛇籠護岸は屈とう性があり、一部破損しているが護岸としての機能は保持されている。土砂堆積においても、河積阻害率が10%未満であり、治水安全上問題はなく、早期対応の必要性は認められない。経過観察を行う。

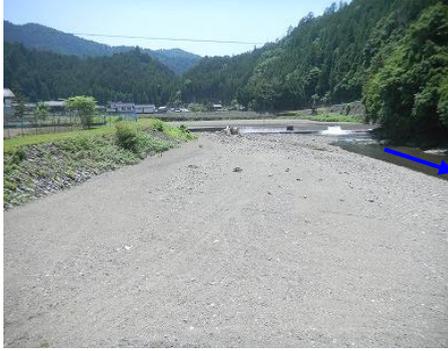
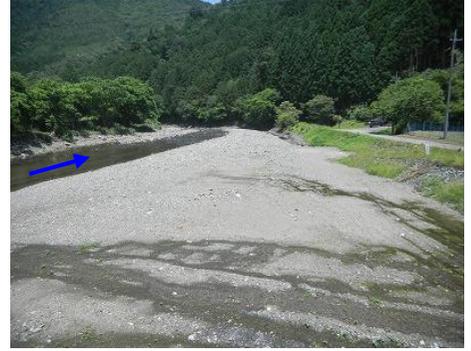
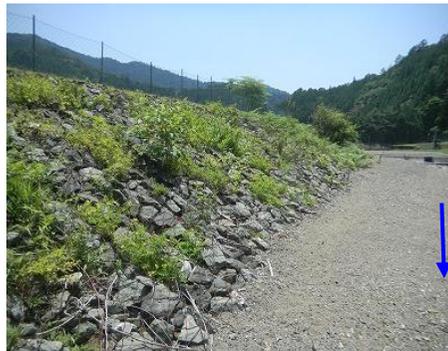
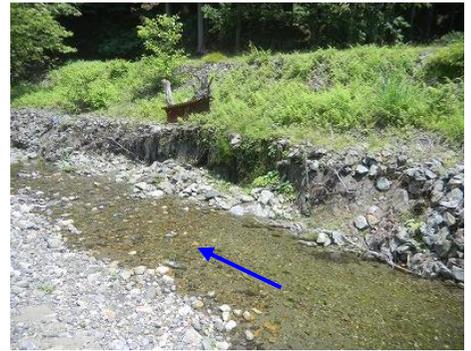
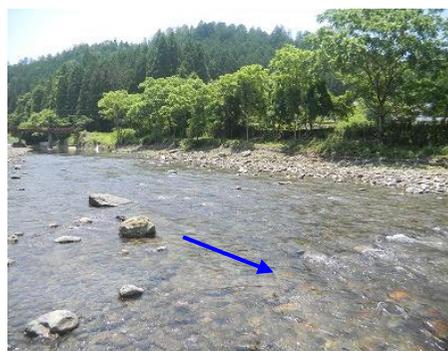
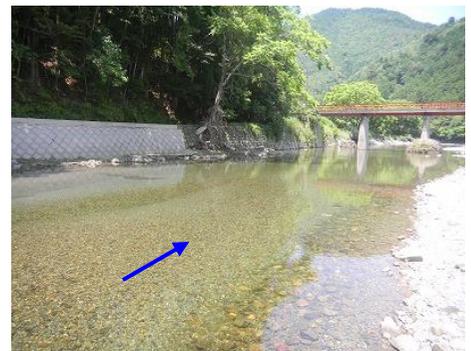
現在の状況	当該区間右岸側については、蛇籠による護岸が形成されているが籠の劣化による影響から一部破損している箇所がみられた。左岸側については、土羽及び空石積による護岸が形成されているが、土羽護岸の一部が崩壊し、土砂が流出している。 また、土砂の堆積により一部川幅が狭くなっている。

第1・2段チェック	第2段階 × (早期対応の必要性は認められない。)		
対応案及び実施不可の場合の理由	蛇籠護岸は屈とう性があり、一部破損しているが護岸としての機能は保持されている。土砂堆積においても、河積阻害率が10%未満であり、治水安全上問題はなく、早期対応の必要性は認められない。経過観察を行う。

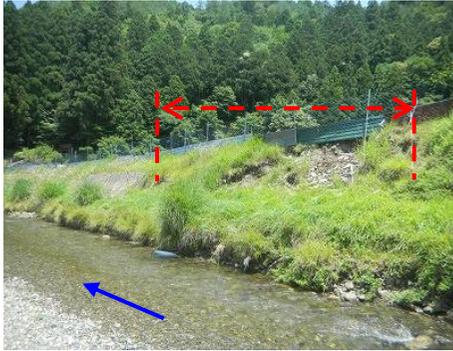
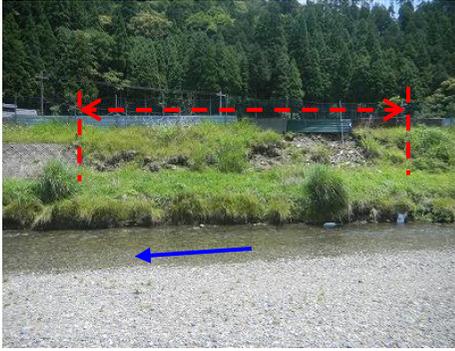
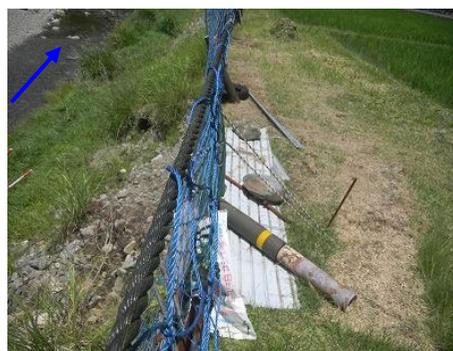
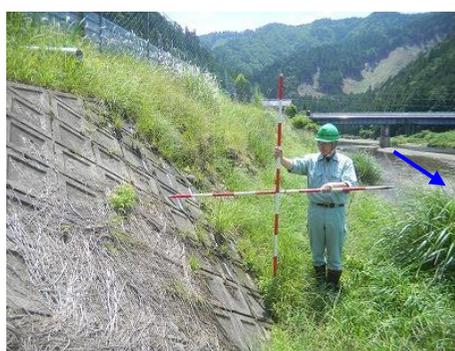
番号	28	写真	
路線・河川名等	桂川		
所在地	<small>キョウトシウキョウケイホクミヤチョウヒヨシ</small> 京都市右京区京北宮町日吉		
提案内容	崩壊箇所の護岸の改修		
現在の状況	土羽護岸で形成されており、水位上昇より土羽護岸が崩壊している。なお、その影響で田面の畦の一部が崩壊している。 (対象延長 右岸約16m)

第1・2段チェック	対象施設であり技術審査結果もすべて評価は○である。		
対応案及び実施不可の場合の理由	崩壊が著しい箇所について、今後の大雨による増破を防ぐため改修を図る。

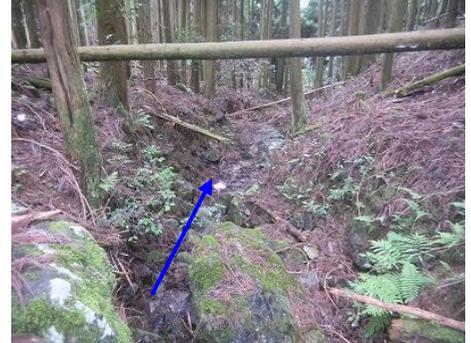
写真① 砂防ダム堆積状況

現在の状況	当該区間の上流砂防堰堤より下流へ約130mの区間は流路工がなく川底が洗われ大小の岩が転石している。支川合流部より静原川合流部までは護岸及び川底は整備されているが、住宅地域を曲折して流れている。(対象延長 約220m)

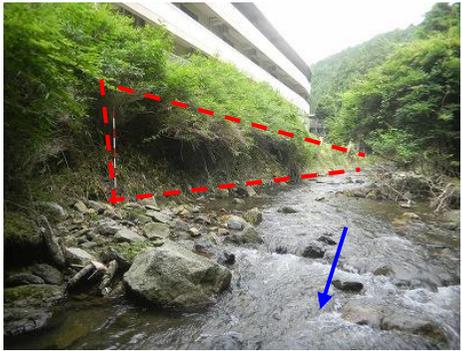
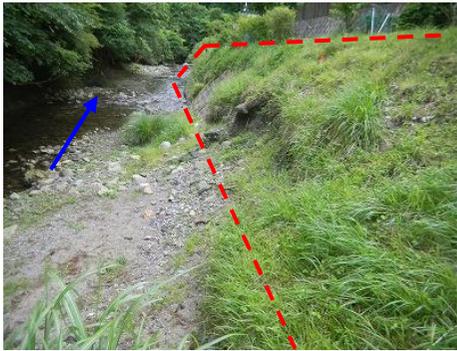
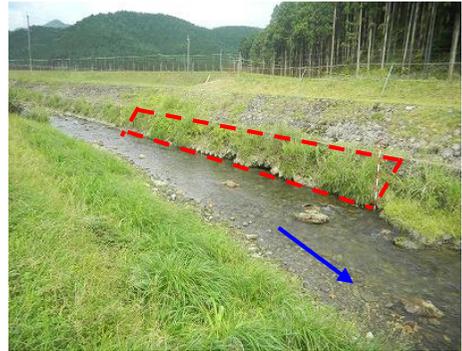
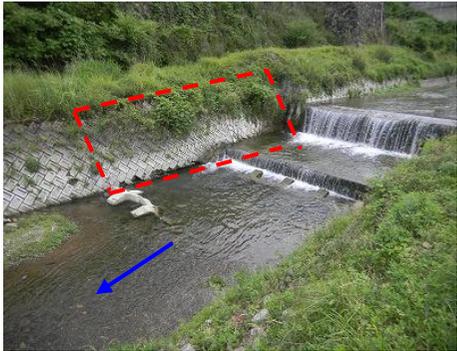
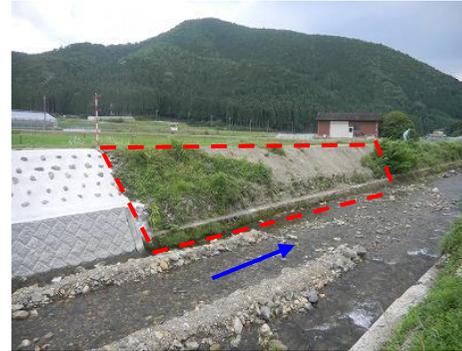
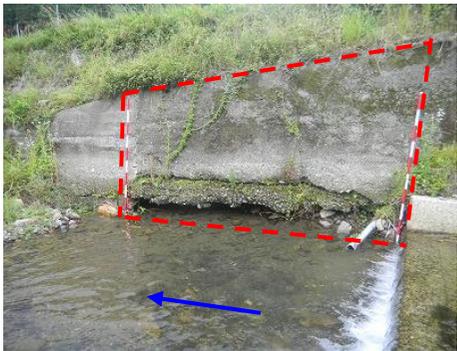
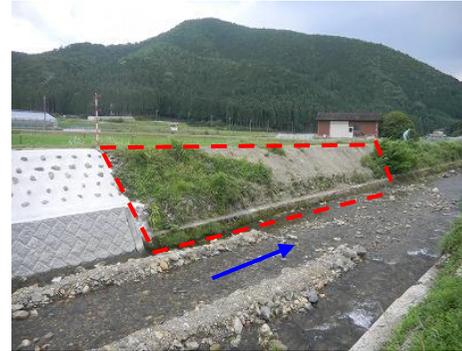
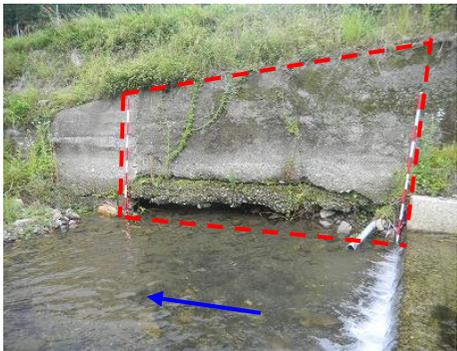
現在の状況	1工区: 空石積護岸の一部が損傷している。(右岸約90m) 2工区: 空石積護岸の一部が洗掘され、洗掘深さは60cm程度となっている。(左岸約19m) 3工区: 石積護岸の下部が60cm程度洗掘され、背面土の一部が崩落している。(右岸約12m) 4工区: 空石積護岸の一部が損傷している。(左岸約26m) 5工区: 護岸下部が70cm程度洗掘している。(右岸約5m)

第1・2段チェック	対象施設であり技術審査結果もすべて評価は○である。	
対応案及び実施不可の場合の理由	損傷・洗掘した護岸で損傷の著しい箇所や、家屋など影響の大きい箇所について、大雨による増破を防ぐため、根継工等の護岸補強や護岸改修を図る。(写真①、③、④、⑥)その他の区間(写真②、⑤)は、経過観察を行う。

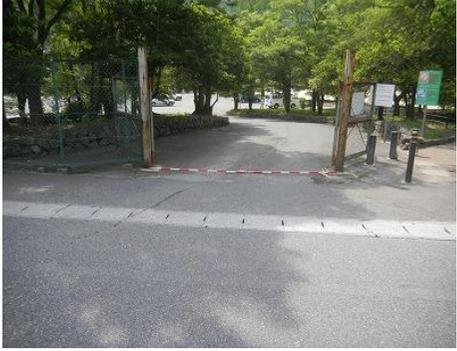
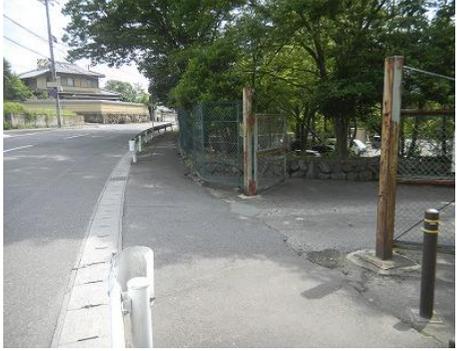
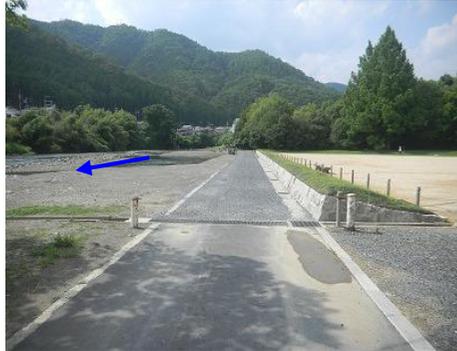
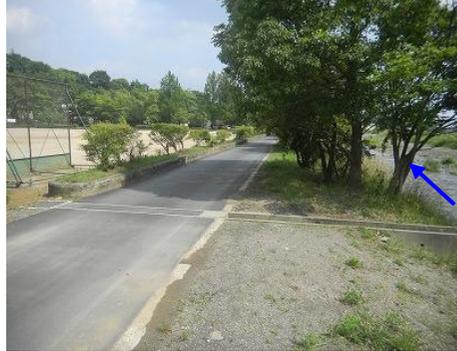
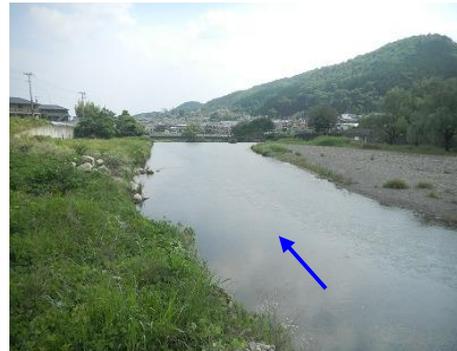
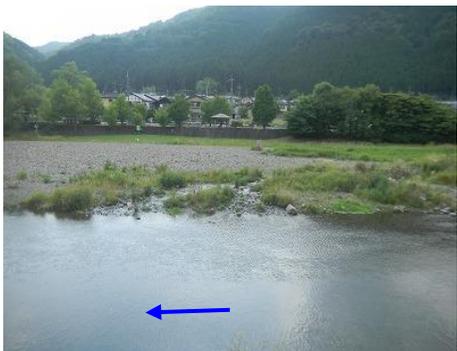
現在の状況	1) 当公園の駐車場門扉の間口が4.0mと狭く、前面道路がカーブしているため見通しが悪い。 2) 北側及び南側グラウンドともに、増水時には雑流木の流入が考えられる。 3) 砂防堰堤より上流部に土砂が堆積しており、川幅が狭くなっている。(対象延長約120m)

第1・2段チェック	第1段階 × (⑤グラウンドの浸水対策は他事業で実施)		
対応案及び実施不可の場合の理由	グラウンドの浸水対策について、他事業で実施する。出入口の拡幅と、河積 曝 害率が10%未満の箇所の土砂浚渫については、早期対応の必要性が認められない。経過観察を行う。

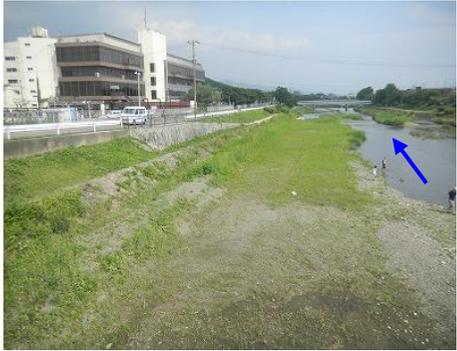
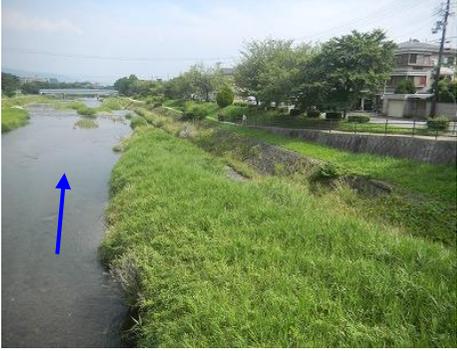
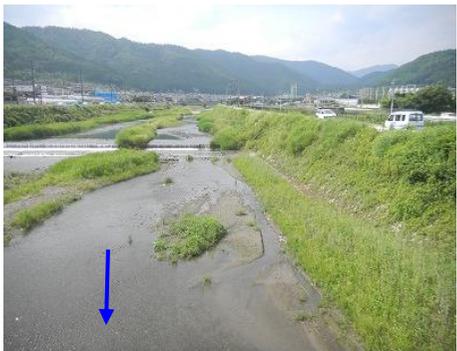
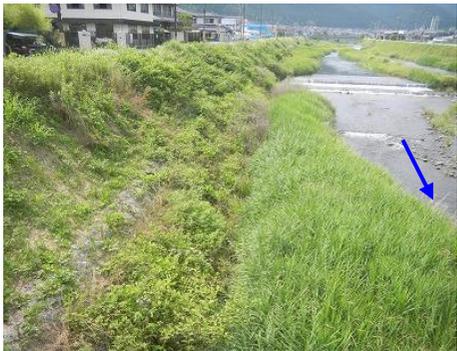
現在の状況	鴨川通学橋より上流部については低水護岸はなく、空石積による堤防となっている。空石積護岸には被災箇所は見られないが、雑草が繁茂している。(対象延長 約400m)

第1・2段チェック	第2段階 × (早期対応の必要性が認められない。)		
対応案及び実施不可の場合の理由	護岸の現況調査を実施したが損傷はないため、護岸補修は実施しない。経過観察を行う。		
位置図

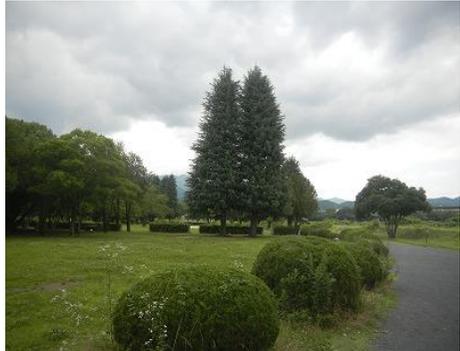
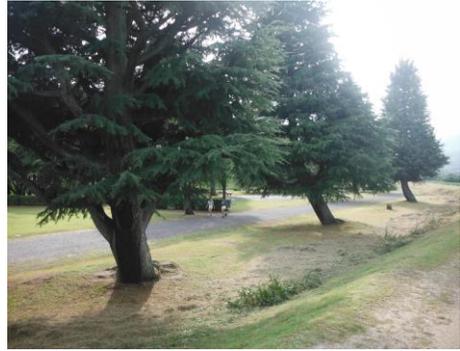
現在の状況	樹木(ヒマラヤスギなど)が大きく枝を張っている状態である。

第1・2段チェック	対象施設であり技術審査結果もすべて評価は○である。		
対応案及び実施不可の場合の理由	当公園には運動施設もあるため、多くの児童や住民の方が利用者されており、歩行者等の通行安全を確保するため、通行上支障となる枝の剪定や、落下しそうな枯れ枝の剪定を行う。		
位置図
