| 番号 | 18 | 写真 |
| 路線・河川名等 | 鞍馬川 | |
| 所在地 | <small>キョウトシ サキョウク クラマニ セ チョウ</small> 京都市左京区鞍馬二ノ瀬町 | 写真① |

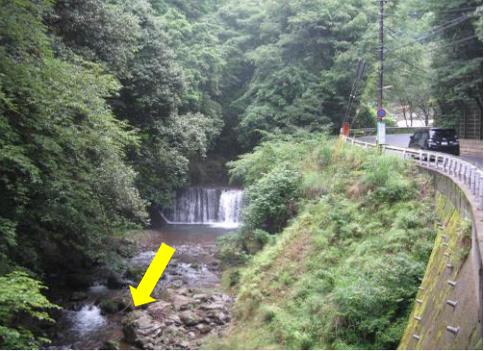
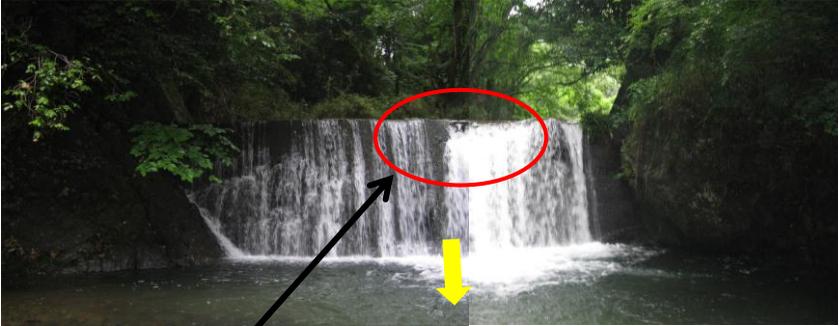
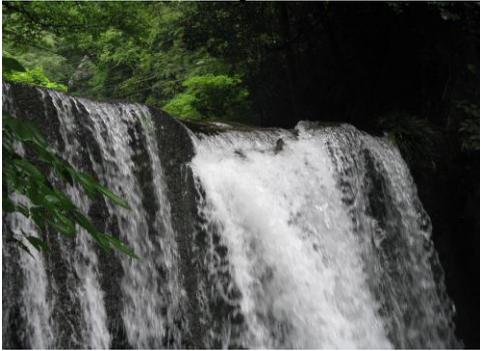
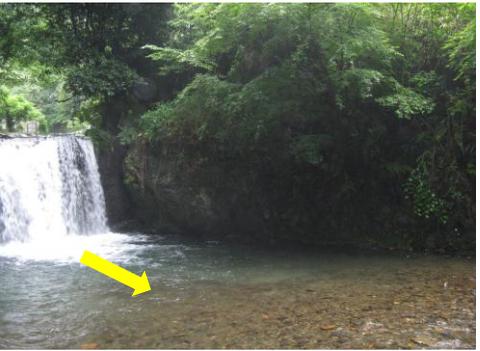
| 番号 | 18 | 写真 |
|---|--|---|
| 現在の状況 | 本施設は、昭和20年代に築造されたものと推測され、老朽化により本体にはコンクリートの割れや欠け等の損傷がみられる。また、水叩部は深掘れしており、特に左岸側でその傾向が著しい。 施設そのものの機能は損なっていないが、施設の延命化を兼ねて補修することが望ましい。 | |

| 番号 | 18 | 写真 |
|---|--|---|
| 対応案及び実施不可の場合の理由 | 施設の健全度を点検、調査の上、本体及び水叩部の補修を行う。 | 写真② |

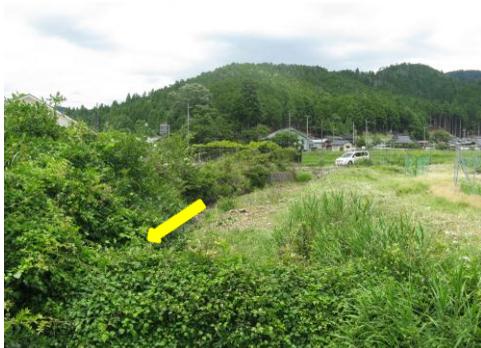
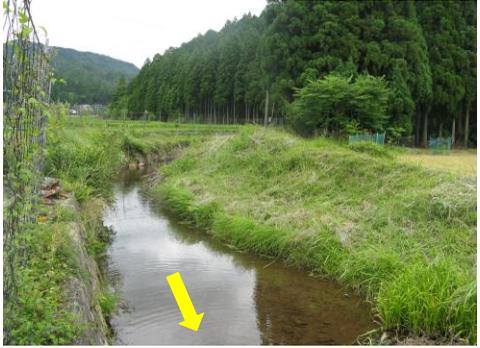
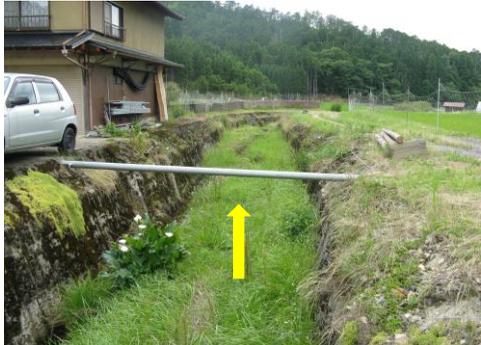
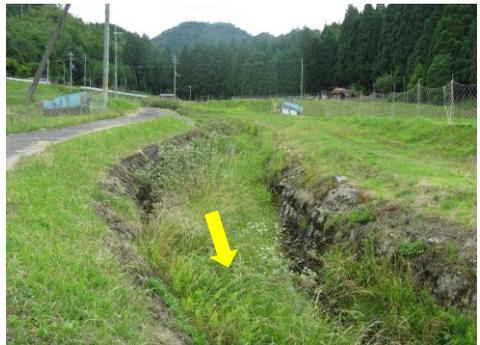
| 番号 | 19 | 写真 | | |
|---|---|--|--|---|
| 現在の状況 | 全区間にわたり、土砂の堆積と草木の繁茂により疎通能力が低下している。 | 写真① | 写真② | |

| 番号 | 19 | 写真 | | |
|---|---|--|--|---|
| 対応案及び実施不可の場合の理由 | 堆積状況が顕著な箇所において堆積土砂等の除去を行い、治水安全度の向上を図る。 ※本件、平成24年度に市協働型で実施する旨報告済み。 | | | |

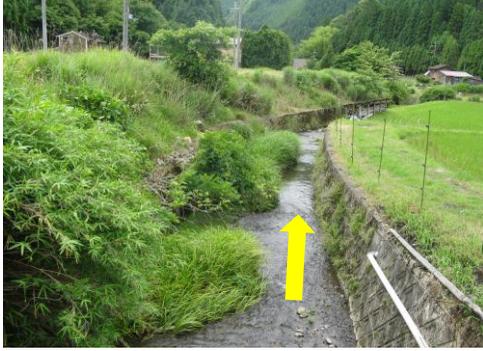
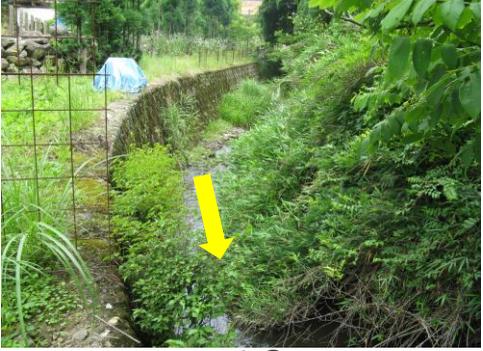
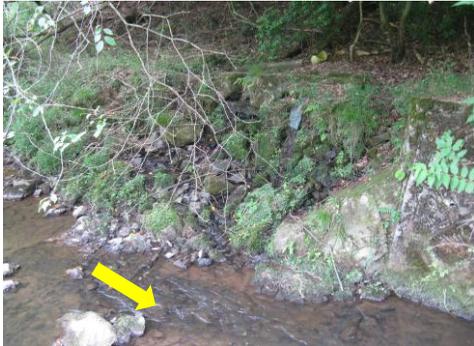
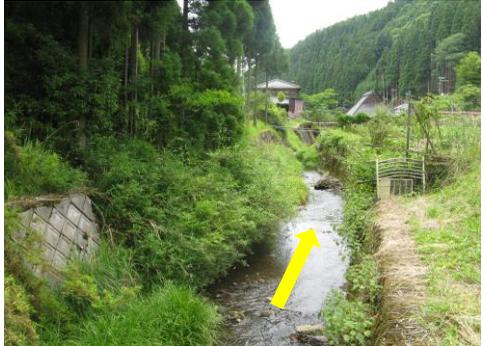
| 番号 | 21 | 写真 |
|---|---|---|
| 現在の状況 | 河底の堆積土が流水の妨げになっている箇所が点在する。また、部分的に護岸の損傷もみられる。 | <p>写真①</p> <p>写真②</p> |

| 番号 | 21 | 写真 |
|---|---|---|
| 対応案及び実施不可の場合の理由 | 堆積の著しい箇所の土砂を除去し、本来の河積を確保するとともに、損傷した護岸は補修する。 | |

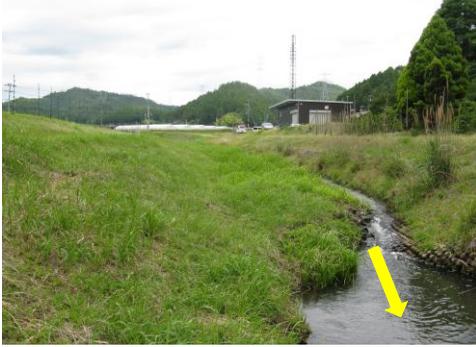
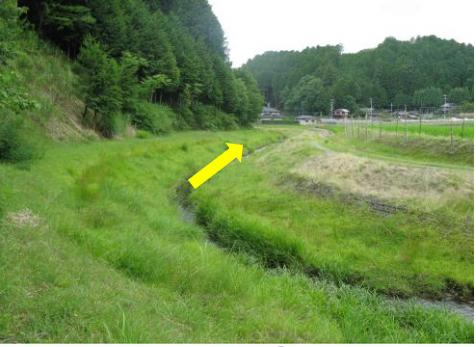
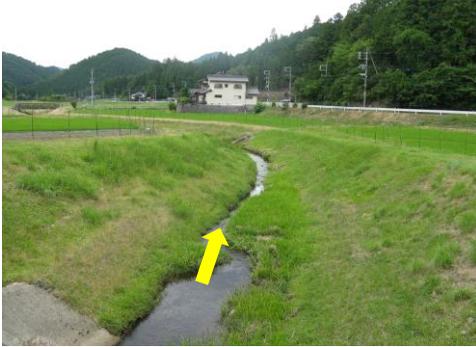
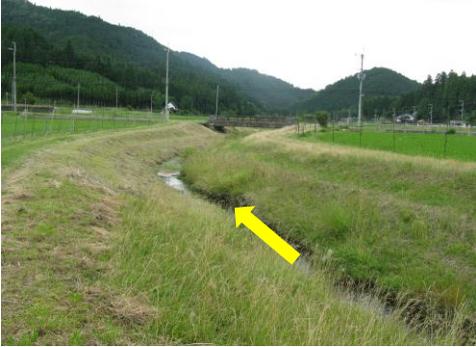
| 番号 | 22 | 写真 |
|---|---|---|
| 現在の状況 | 全体に土砂が堆積傾向にあり、疎通能力が低下している。 | <p style="text-align: center;">写真①</p> <p style="text-align: center;">写真②</p> |

| 番号 | 22 | 写真 |
|---|---|---|
| 対応案及び実施不可の場合の理由 | 堆積の著しい箇所の土砂を除去し、本来の河積を確保する。 | |

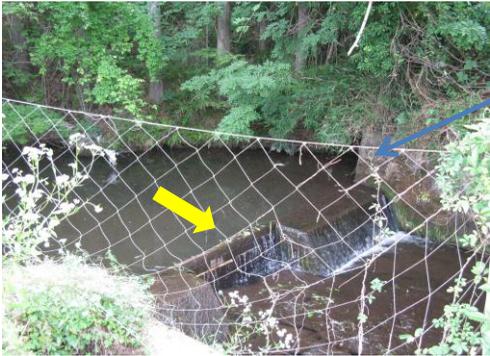
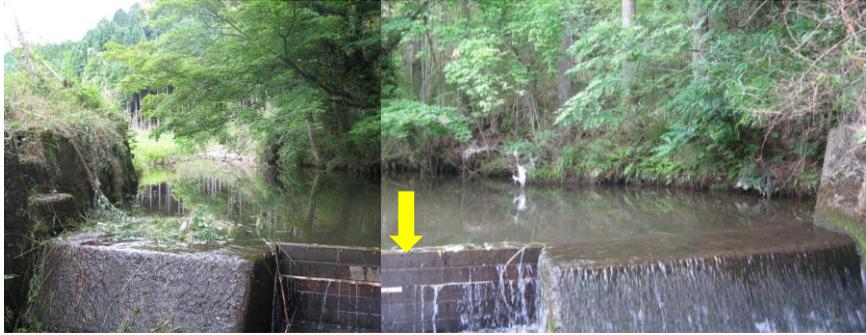
| 現在の状況 | 井堰の上流に堆積した土砂が用水路を閉塞させ、取水に支障が出ているため、堆積土砂の除去を要望されているもの。 | |

| 対応案及び実施不可の場合の理由 | 取水堰等の維持行為は、当該管理者が行うべき内容であり、本事業の対象外。 | <p>写真②</p> |

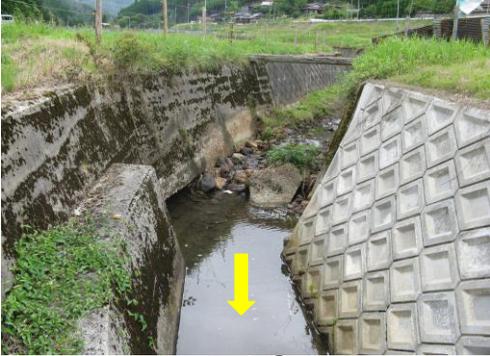
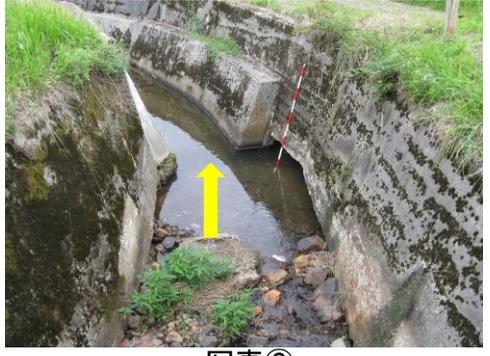
| 現在の状況 | 本川は全体的に河床低下の傾向にあり、周辺の護岸には根継ぎが施されている。 提案箇所の護岸も根が洗われており、さらなる増破を防ぐ必要がある。 | |

| 対応案及び実施不可の場合の理由 | 提案どおり、護岸修繕を行う。 | |

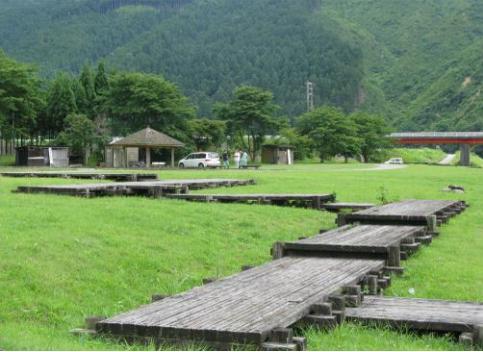
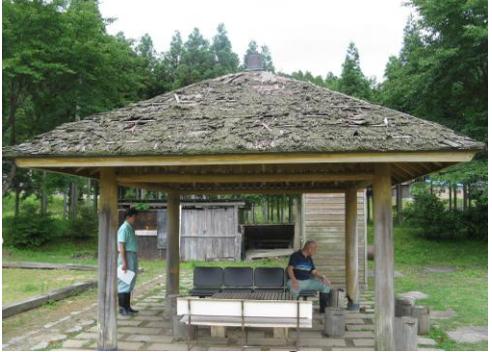
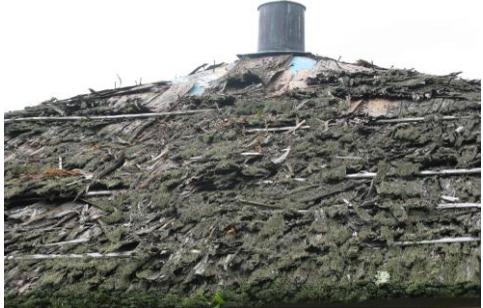
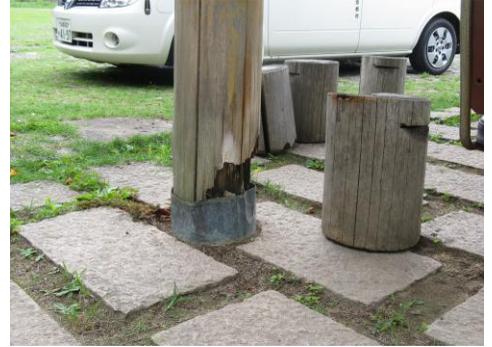
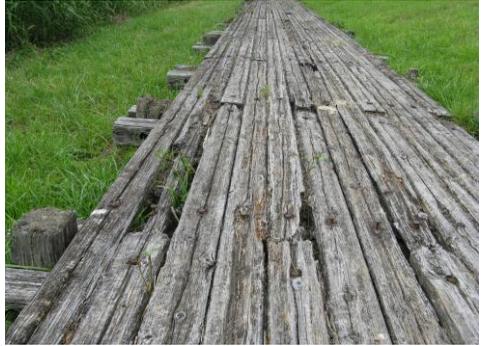
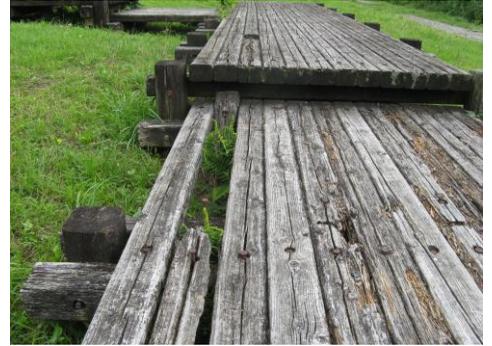
| 番号 | 25 | 写真 | |
|---|---|--|--|
| 現在の状況 | 当該地は、広い高水敷を活用して河川公園として整備した場所である。 東屋は茅葺屋根の傷みがはげしく、柱は1本の根本が朽ちた状態にある。 遊歩道として整備したボードウォークも老朽化が著しく、使用に耐えない状態になっている。 | | |

| 番号 | 25 | 写真 | |
|---|---|--|--|
| 対応案及び実施不可の場合の理由 | ①東屋は、屋根の修復(方法は要検討)を行い、全ての柱を含めて施設の安全性を点検の上、補強する。 ②ボードウォークは、利用者の安全と周辺施設の利用実態を考え、管理者として既に撤去する方針である。 | <p>写真⑤</p> | <p>写真⑥</p> |
