府民公募型整備事業（府民提案型）技術審査一覧【京都市域】

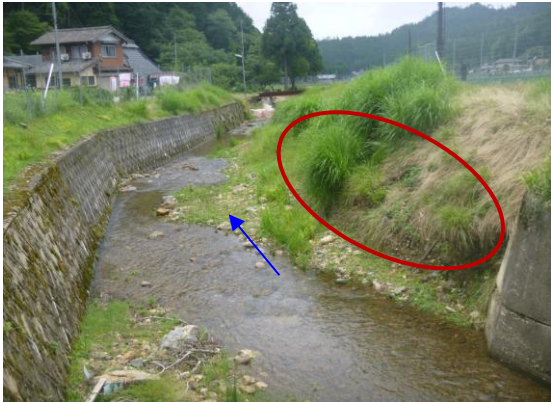
現在の状況	自然河岸が出水の度に侵食を受けて切り立っており、侵食の増大や崩壊により農地への被害が懸念される。	写真②

第1・2段チェック	対象施設であり技術審査結果もすべて評価は○である。	
対応案及び実施不可の場合の理由	今後の大雨による流水から堤防の崩壊を防ぐため、護岸の整備を図る必要がある。 護岸高さは左岸の既設高さとし、犬走りや昇降路は設置しない。	
位置図

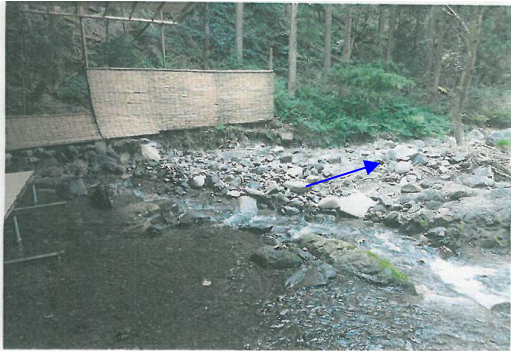
現在の状況	堆積土砂により流水部分が狭まり、流水が護岸に当たる状態になっており、洗掘による護岸崩壊の被害が懸念される。	写真①	写真②
第1・2段チェック	対象施設であり技術審査結果もすべて評価は○である。		
対応案及び実施不可の場合の理由	今後の大雨の流水による護岸水衝部への崩壊を防ぐため、河床整正を行う。		
位置図
