教育関係資料

(教育委員会所管分)

- 技術審査一覧 (安心・安全整備) P 1
- 箇所調書 (安心・安全整備) P 2

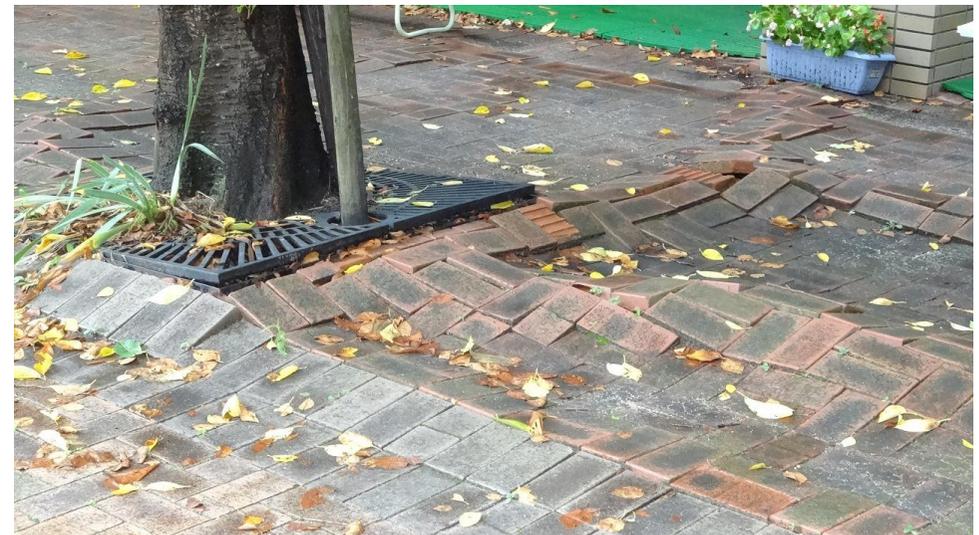
②根上がり(桜)

番号	57
路線・河川名等	京都府立嵯峨野高等学校
所在地	京都市右京区常盤段ノ上町15
提案内容	中庭に桜が植樹されているが、大きく根上がりし舗装を持ち上げている。段差が大きく生徒や保護者等の来校者が通行の際に危険であるため、根を切断処理し、再発防止のため根系誘導耐圧基盤を設置し、舗装改修してほしい。
現在の状況	平成7年の校舎改築以来、約20年間大規模な外構改修は実施していない。
対応案及び実施不可の場合の理由	【実施する】 提案のとおり根を切断処理し、不陸解消を図る。なお、インターロッキングブロックは再利用する。
位置図	
備考

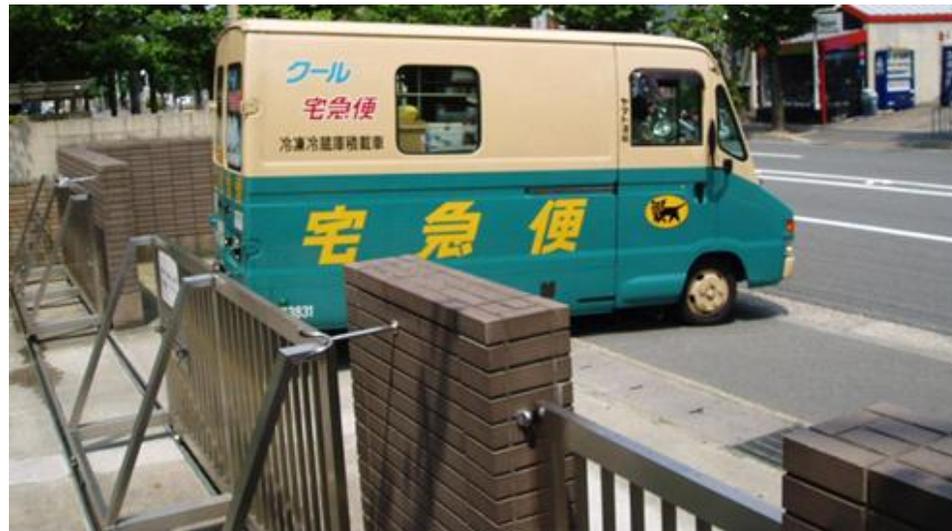
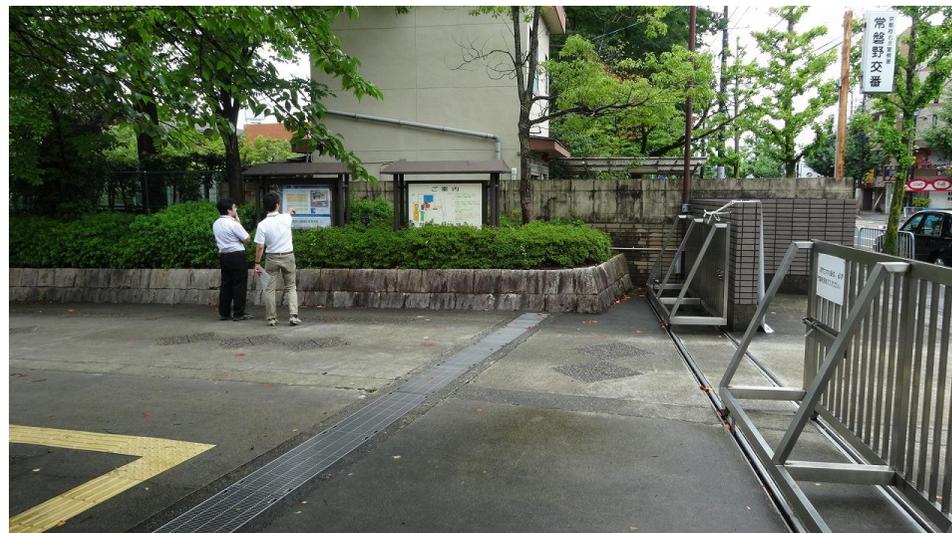
番号	58
路線・河川名等	京都府立嵯峨野高等学校
所在地	京都市右京区常盤段ノ上町15
提案内容	正門から道路までの幅が5メートルほどしかなく、正門門扉の開閉のためトラック等を停車させると、歩道を完全に塞いでしまい大変危険である。また、歩行者と学校納入業者の間でトラブルの元となる。そのため、正門門扉を1.5~2メートルセットバックし、歩道を確保してほしい。
現在の状況	登下校時以外は安全のため門扉を閉鎖している。
対応案及び実施不可の場合の理由	【実施する】 提案のとおり正門をセットバックし、歩道と正門の間に車だまりを確保する。
位置図	<p>The map shows the school's location at the intersection of Marutamachi-dori and Joze-dori. Key landmarks include a bus stop, a bank, and a convenience store (Konbini) near Taihoku. The school is situated between Joze-dori and Joze-dori, with the JR Sagami Line running vertically through the area.</p>
備考

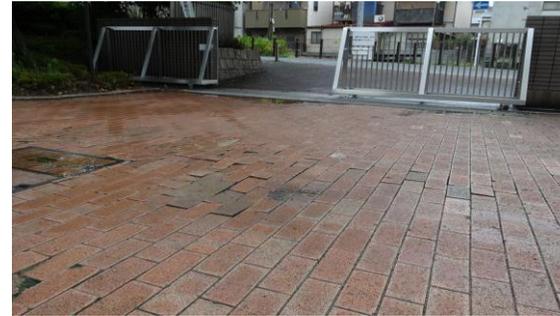
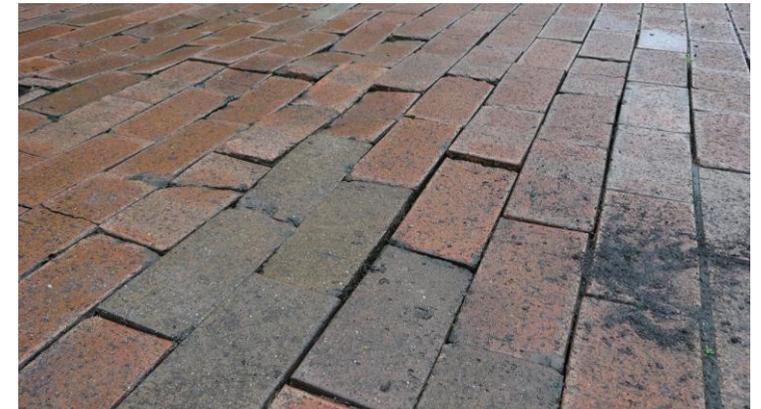
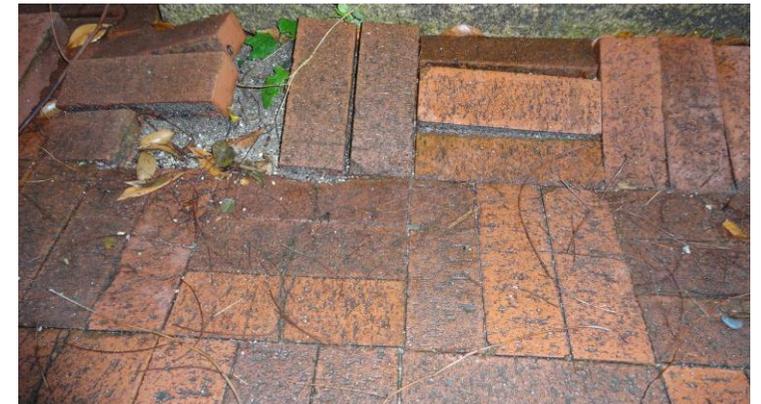
番 号	59
路線・河川名等	京都府立嵯峨野高等学校
所在地	京都市右京区常盤段ノ上町15
提案内容	北門及び南門付近のインターロッキングに窪みが多数できている。登下校する生徒や保護者等の来校者が毎日通る場所であるが、躓いてけがをする危険性があるため、舗装改修してほしい。
現在の状況	平成7年の校舎改築以来、約20年間大規模な外構改修は実施していない。
対応案及び実施不可の場合の理由	【実施する】 提案のとおり窪みが生じている箇所を中心に、舗装面の不陸改修を行う。
位置図	
備考

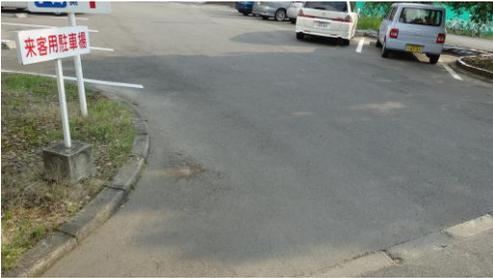
番号	60	写真
路線・河川名等	京都府立桂高等学校	
所在地	京都市西京区川島松ノ木本町27	<p>①来客用駐車場</p>

提案内容	<p>正門から昇降口・体育館にかけて舗装されているが、窪みが多数できており、雨が降ると一帯に水たまりができる。特に正門から昇降口間の窪みが著しい。登下校する生徒や保護者等の来校者が毎日通る場所であるが、躓きけがをする危険性があるため、窪み箇所を中心にアスファルト舗装をしてほしい。</p>	
現在の状況	<p>舗装の不陸が著しく、継ぎ接ぎ部分や窪んだ箇所に砂が溜まりやすく滑りやすい状態となっている。</p>

対応案及び実施不可の場合の理由	<p>【実施する】 提案のとおり窪みが生じている箇所を中心に、舗装面の不陸改修を行う。</p>	
位置図

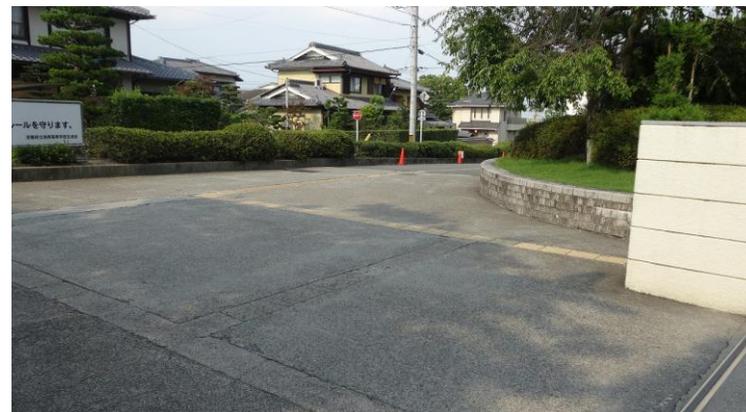
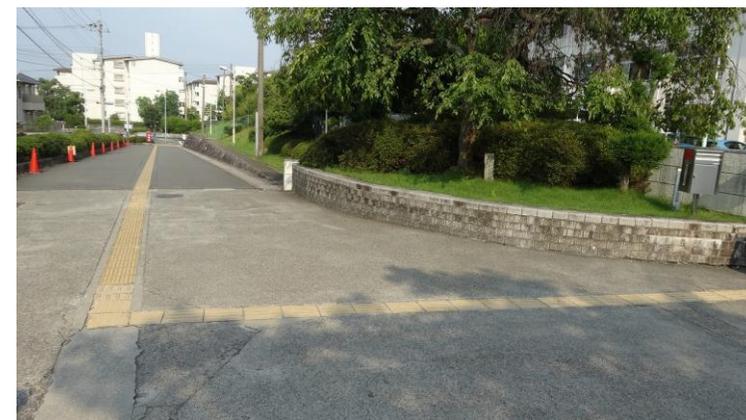
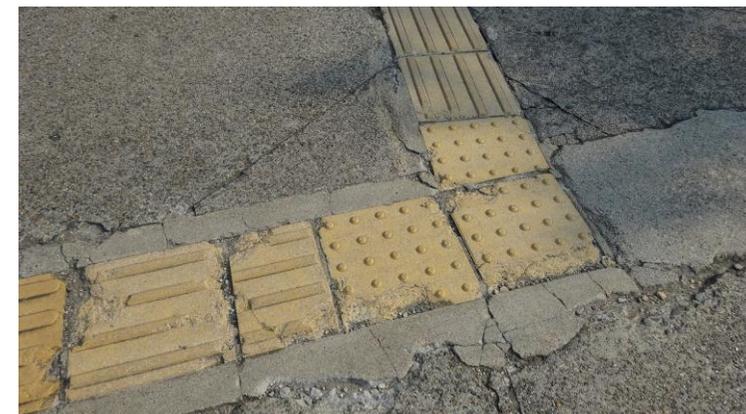
番 号	61
路線・河川名等	京都府立洛西高等学校
所在地	京都市西京区大原野西境谷町一丁目12-1・2
提案内容	校舎北側の正門前通路について、自動車等の通行により点字ブロックやアスファルト舗装が破損している箇所があり、通学時や来客の際に躓く危険性が高い。通路の舗装改修をしてほしい。
現在の状況	経年劣化により舗装の不陸、点字ブロックの浮きや破損が著しい。
対応案及び実施不可の場合の理由	【実施する】 提案のとおり窪みが生じている箇所を中心に、舗装面の不陸及び点字ブロック改修を行う。
位置図	
備考

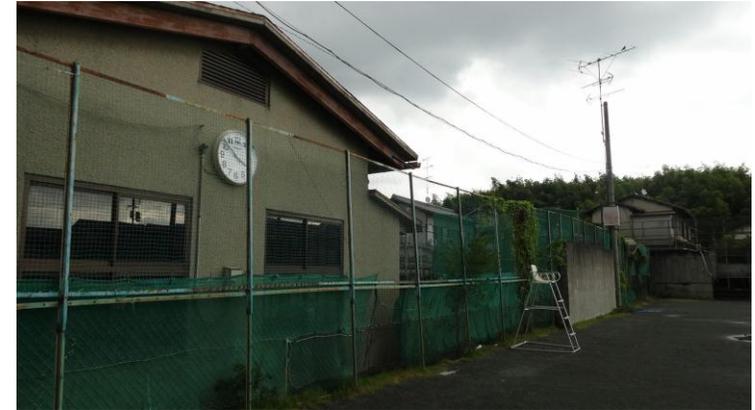
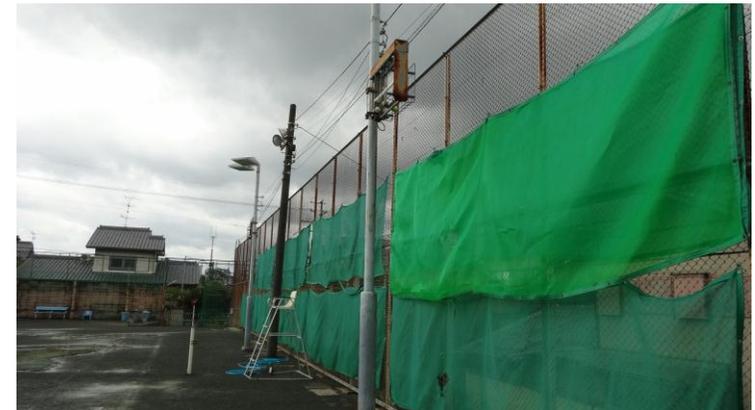
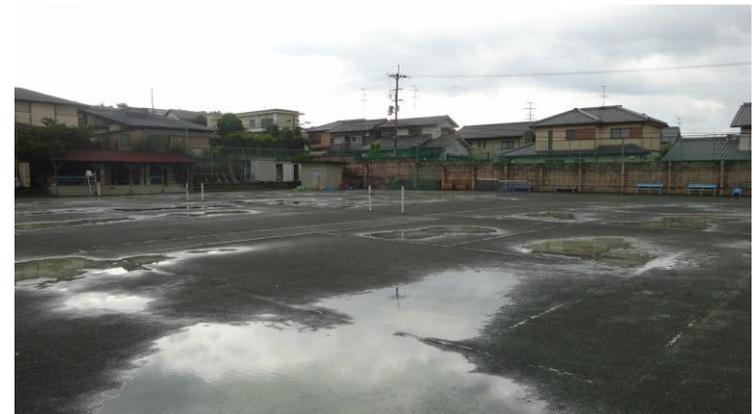
番号	62
路線・河川名等	京都府立桃山高等学校
所在地	京都市伏見区桃山毛利長門東町8
提案内容	テニスコートから隣接住民宅及び周辺道路へボールが飛び出す事象が頻発している。周辺道路は近隣小学校の通学路になっており、児童生徒に対する事故が懸念される。また、実際に飛び出したボールにより、近隣住民宅の屋根が損傷する事故も起きている。ボールが飛び出さないよう外周フェンスを嵩上げしてほしい。
現在の状況	授業や部活中に打ち損じたボールがネットを越える事例が年間数件生じている。
対応案及び実施不可の場合の理由	【実施しない】 既存フェンスの嵩上げを検討したが、フェンスを支える柱が嵩上げに耐えられず倒壊する危険性がある。また、撤去・新設を行う場合は大規模工事となる。
位置図	
備考	他事業で改善を検討

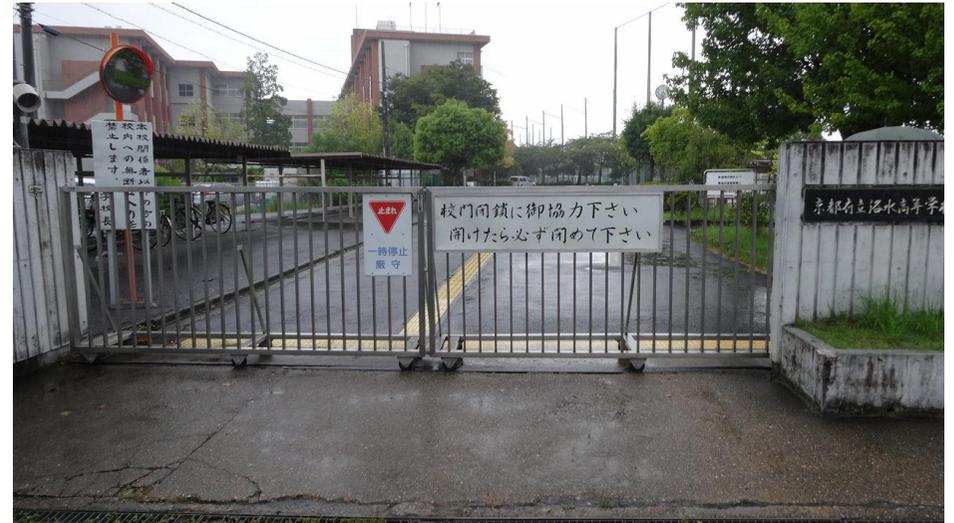
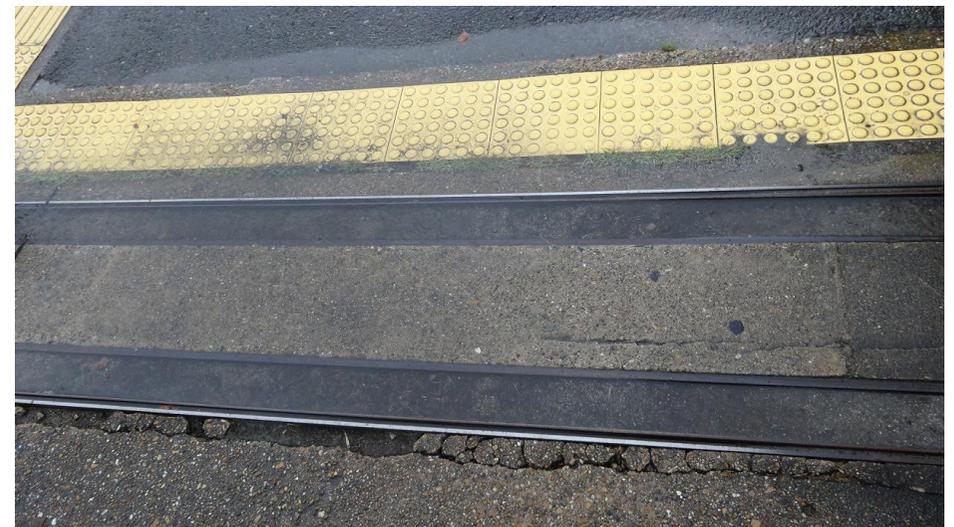
番号	63
路線・河川名等	京都府立洛水高等学校
所在地	京都市伏見区横大路向ヒ18
提案内容	正門周辺の舗装に不陸が生じており、レール周辺には雨が降ると水たまりができる。雨が降った際は非常に通行しにくい上に、足元も悪く、自転車通学の生徒がスリップする危険性もある。そのため、不陸部分を舗装改修し、正門を取り替えてほしい。
現在の状況	門扉レール部分を中心に校門周辺が窪んでいる。昭和53年に設置されて以来、未改修の状態である。
対応案及び実施不可の場合の理由	【実施する】 提案のとおり窪みが生じている箇所を中心に、舗装面の不陸改修を行う。門扉は正常に開閉できるため、再利用も含めて検討する。
位置図	
備考

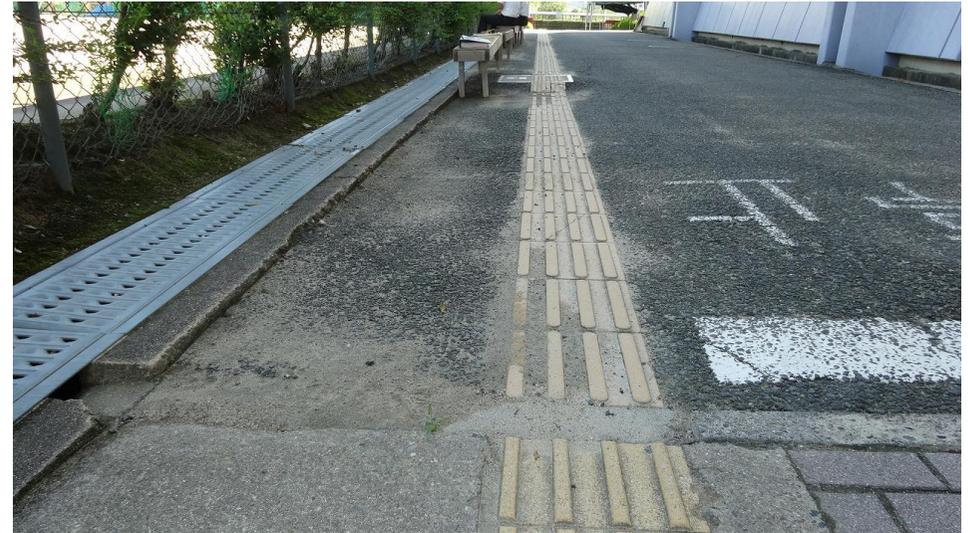
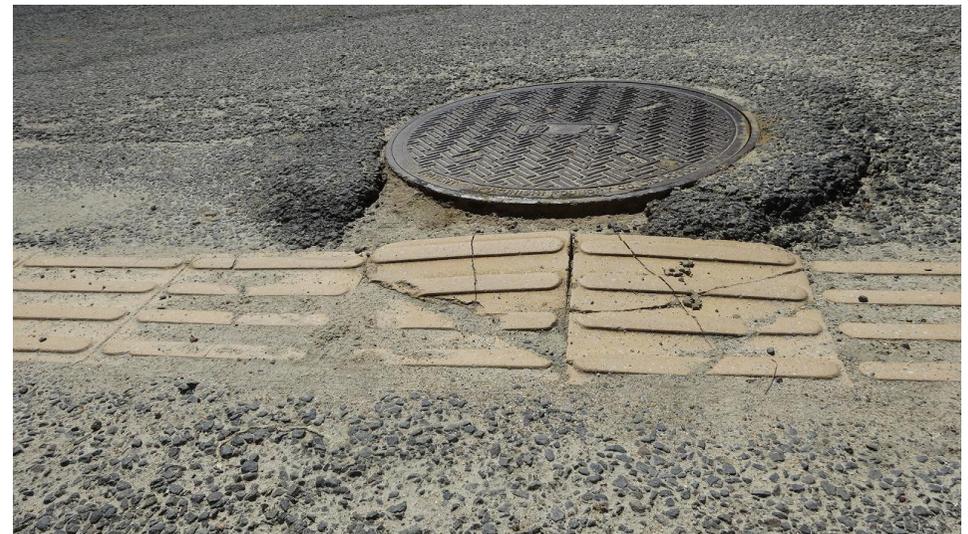
番 号	64
路線・河川名等	京都府立京都すばる高等学校
所 在 地	京都市伏見区向島西定請120
提 案 内 容	正門から校舎間の通路のアスファルト舗装が隆起し、点字ブロックが破損している箇所があり、通学時や来客の際に躓く危険性が高い。通路の舗装改修し、点字ブロックを張り替えてほしい。
現 在 の 状 況	経年劣化により舗装の不陸、点字ブロックの浮きや破損が著しい。また、排水が機能しておらず、通路脇に砂がたまりやすく滑りやすい状態となっている。
対応案及び実施不可の場合の理由	【実施する】 提案のとおり、舗装面の不陸及び点字ブロック改修を行う。
位 置 図	
備 考

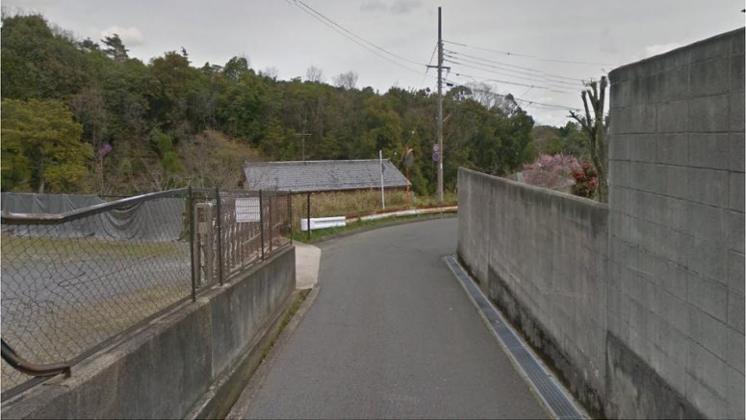
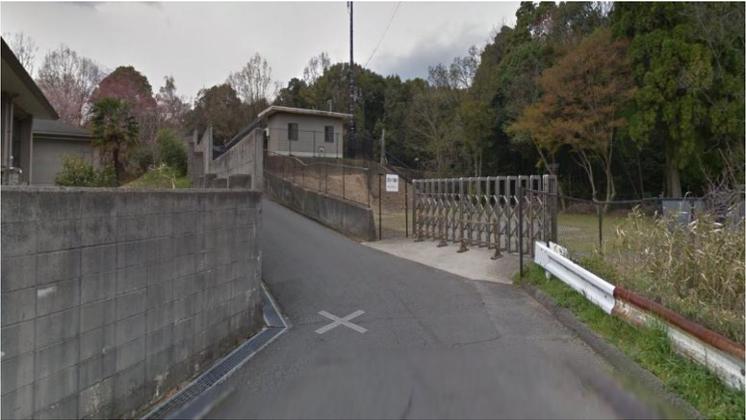
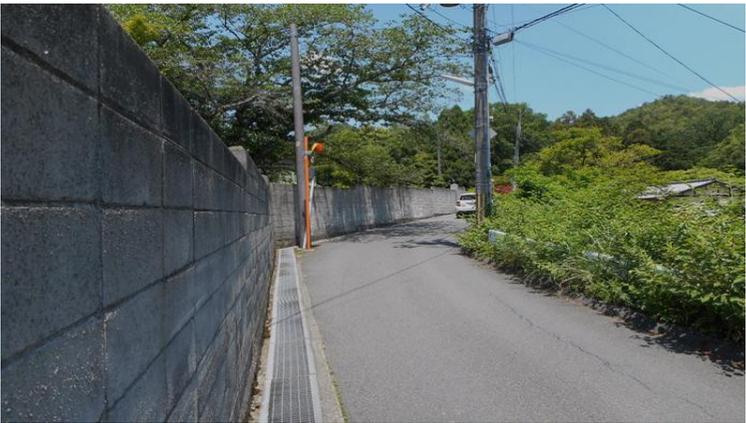
提案内容	<p>学校東側道路(市道千束御室線)は交通量が多いが、道幅が狭く見通しも悪い。自動車同士の離合が困難な状態となっており事故が頻発している。当該道路は通学路になっていることから安全を確保する必要がある。見通しが良くなるようブロック塀をフェンスに改修してほしい。</p>	<p>①</p>	
現在の状況	<p>2mのブロック塀が視界を遮り、見通しが悪くなっている。また、北から南に向かって下り坂となっており、比較的速度が出やすい道路となっている。</p>

対応案及び実施不可の場合の理由	<p>【実施する】 提案のとおりブロック塀を撤去し、見通しがよくなるようメッシュフェンスを新たに設置する。</p>	<p>②</p>	
位置図
