府民公募型整備事業（府民提案型）技術審査一覧【京都市域】

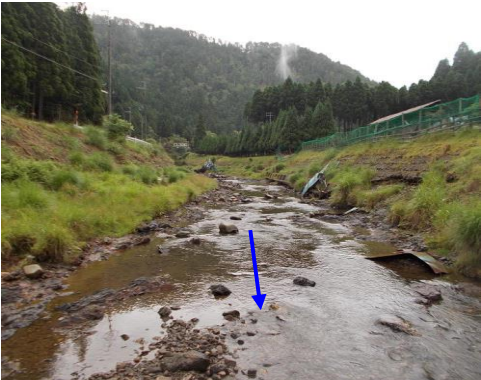
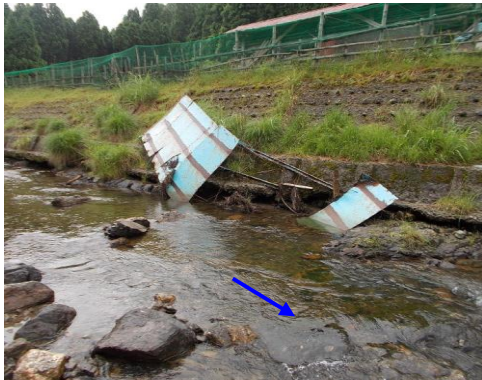
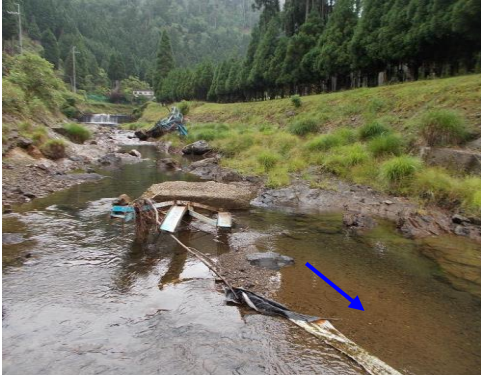
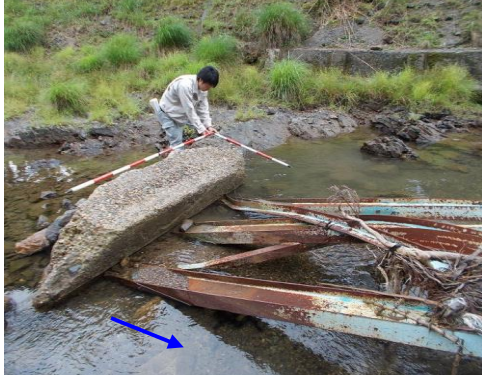
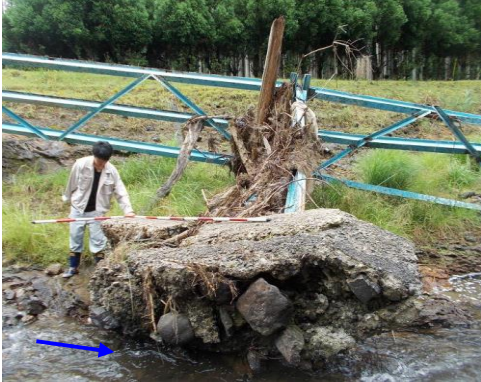
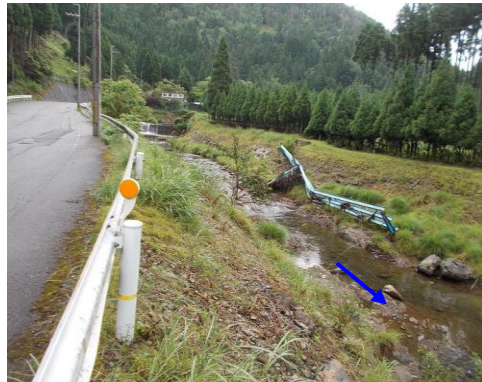
提案内容	落橋部材の撤去	<p style="text-align: center;">写真① 写真②</p>		
現在の状況	過年度の集中豪雨にて橋梁が破壊され、橋脚及び床版が流出し河川内に滞留し放置されている。洪水時には下流へ流出する恐れがある。

第1・2段チェック等	第1段階 × (⑤他事業で実施する。)	<p style="text-align: center;">写真③ 写真④</p>		
対応案及び実施不可の場合の理由	今後の大雨による下流への流出すると、河積阻害の要因や堤防・護岸を損傷する恐れがあり、他事業で早急に撤去する。

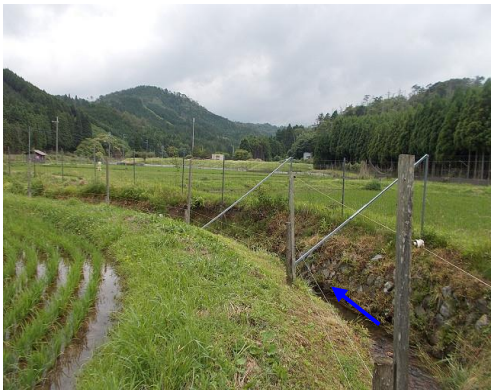
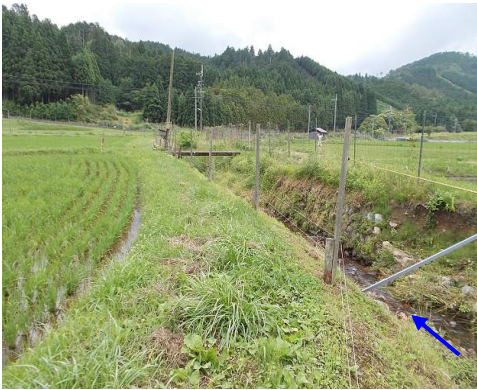
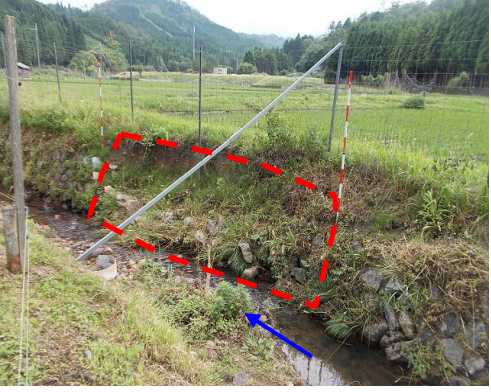
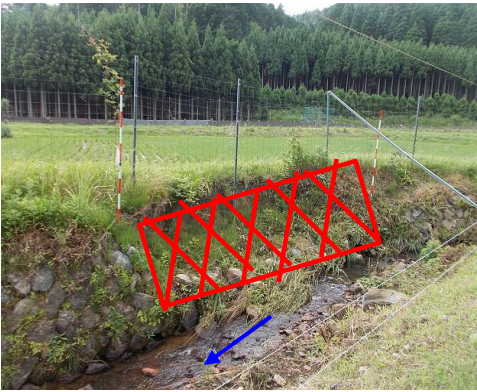
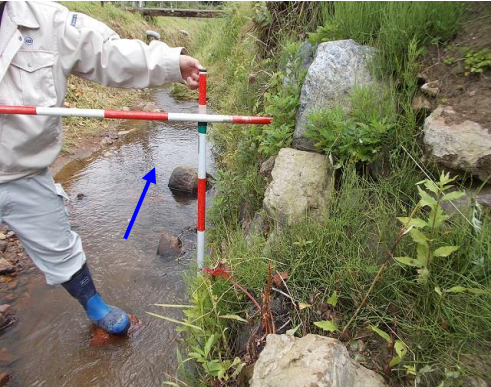
現在の状況	護岸が浸食され崩壊している。再び豪雨による洪水が発生すると増破につながり、耕作地への影響が懸念される。	<p style="text-align: center;">写真③ 写真④</p>

第1・2段チェック等	対象施設であり技術審査結果もすべて評価は○である。	<p style="text-align: center;">写真⑤</p>	
対応案及び実施不可の場合の理由	崩壊した護岸については、今後の大雨による流水による増破を防ぐため、提案どおり護岸の改修を図る。		
位置図

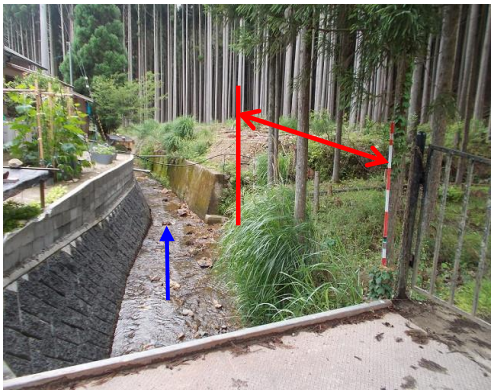
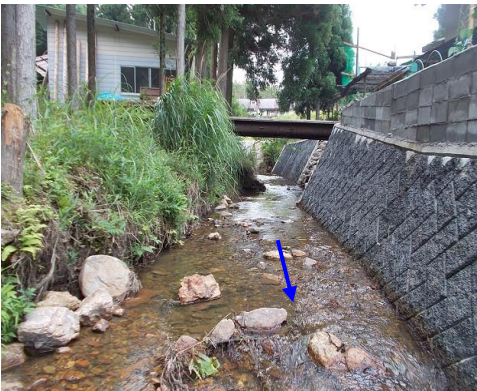
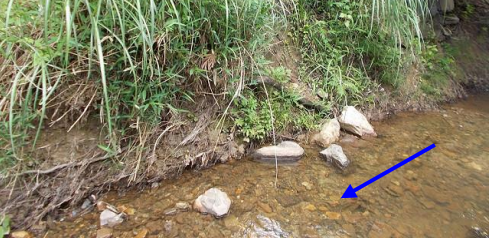
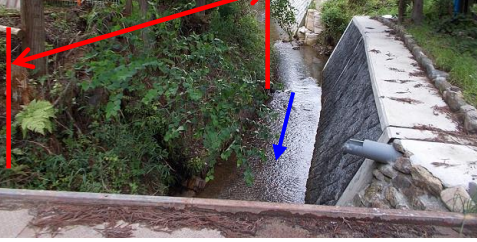
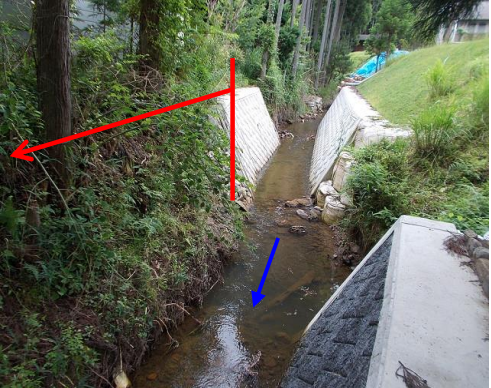
現在の状況	昨年度の災害復旧工事で、左岸は護岸改修されている。狭小な河川で右岸は土羽護岸であり、一部、土羽護岸が崩壊し改修による流水の変化も生じている。	<p data-bbox="1294 1066 1384 1098">写真③</p> <p data-bbox="1783 1066 1872 1098">写真④</p>

<p data-bbox="1294 1500 1384 1532">写真⑤</p>	
第1・2段チェック等	対象施設であり技術審査結果もすべて評価は○である。		
対応案及び実施不可の場合の理由	今後の大雨による流水による増破を防ぐため、提案どおり護岸の改修を図る。		
位置図
