府民公募型整備事業（府民提案型）技術審査一覧【京都市域】

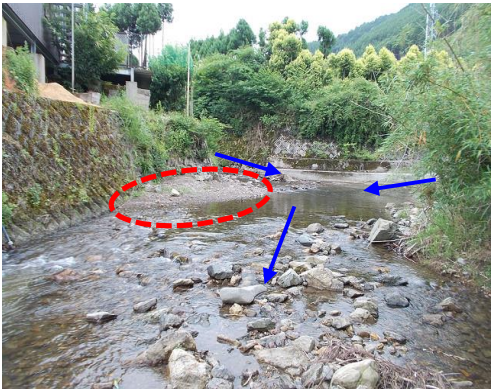
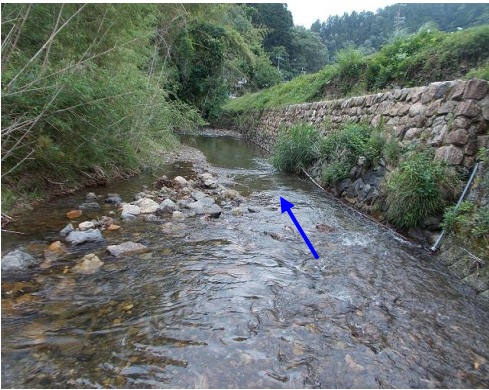
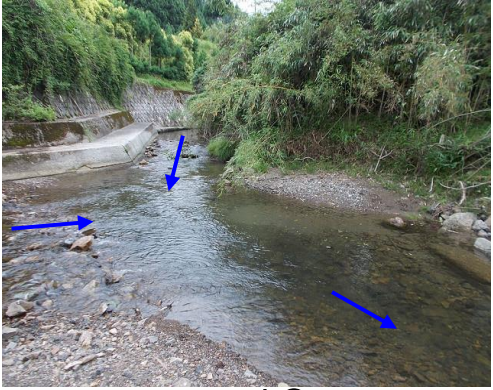
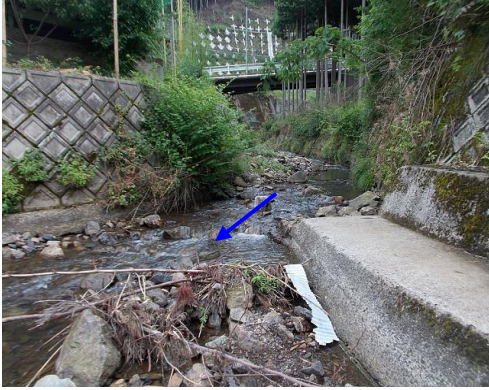
現在の状況	護岸背面が侵食されている。(写真⑤、⑥) 合流部に土砂が堆積し水の流れが妨げられ、付近の護岸基礎部の河床が洗掘されている。(写真①～④) 今後大雨による流水により護岸背面の侵食や、増破により護岸の崩壊の危険性がある。

対応案及び実施不可の場合の理由	損傷している護岸は根継ぎ等の補修を実施し、堆積土砂や河床洗掘の著しい箇所においては河床整正を行い、河川管理上の治水安全度の向上を図る。

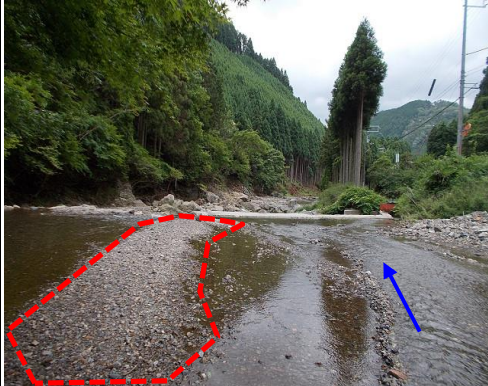
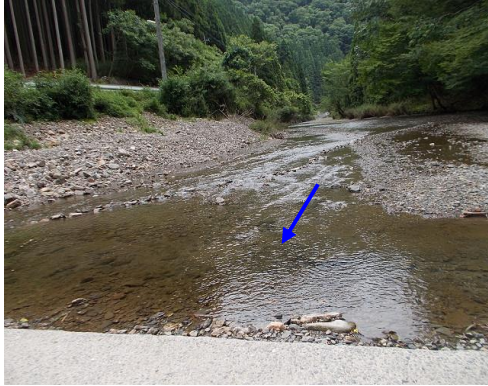
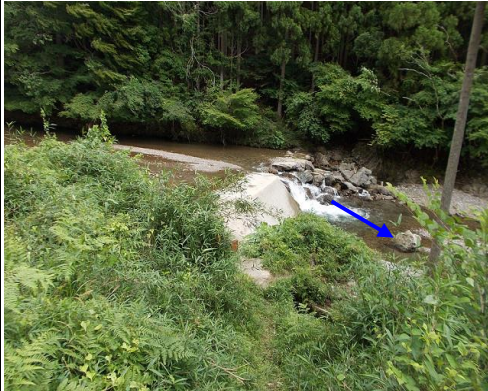
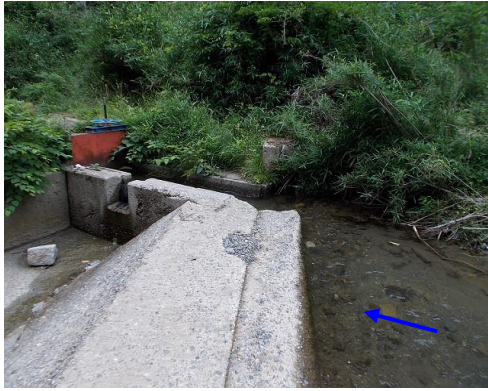
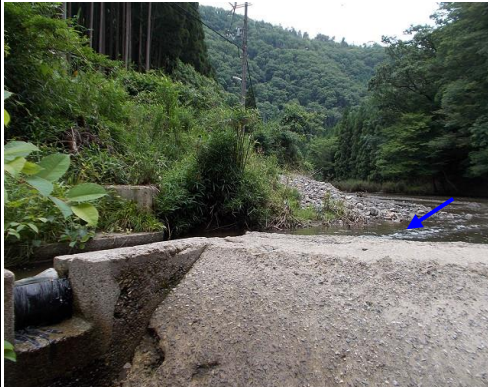
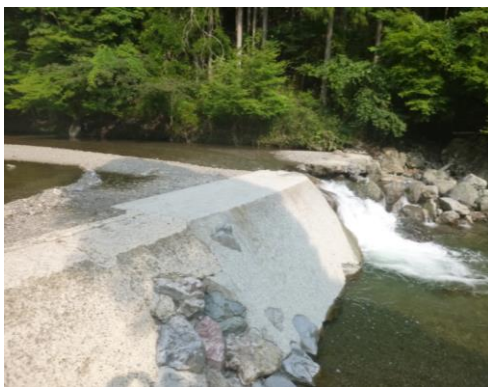
現在の状況	取水堰の中央部が破損しているため流水が中央部に、また、農業用水の取水口が曲部の内側であるため、土砂が溜まりやすい状況になっている。

第1・2段階チェック等	第2段階 × (早期対応の必要性が認められない。)		
対応案及び実施不可の場合の理由	土砂が著しく堆積しておらず、溢水の可能性も低く、早期対応の必要性が認められない。経過観察は続ける。 なお、取水堰の補修は京都府でなく、施設管理者の実施となる。

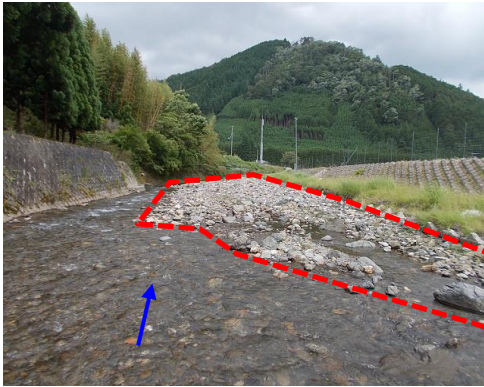
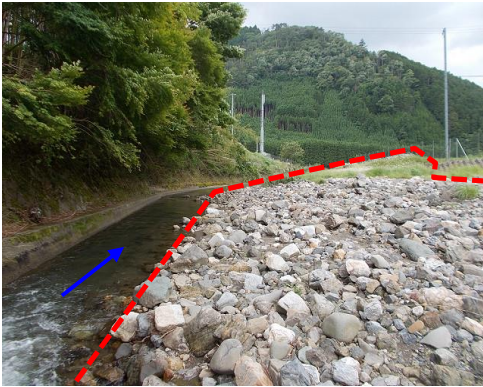
現在の状況	護岸が崩壊している。(写真③、④) また、土砂・砂利が堆積しており、河積を阻害している。 (写真①、②、⑤、⑥) 今後大雨による流水により護岸の増破、溢水の危険性がある。

第1・2段チェック等	対象施設であり技術審査結果もすべて評価は○である。		
対応案及び実施不可の場合の理由	崩壊した護岸については、今後の大雨による流水による増破を防ぐため、提案どおり護岸の改修を図る。 堆積土砂においては河床整正を行い、河川管理上の治水安全度の向上を図る。

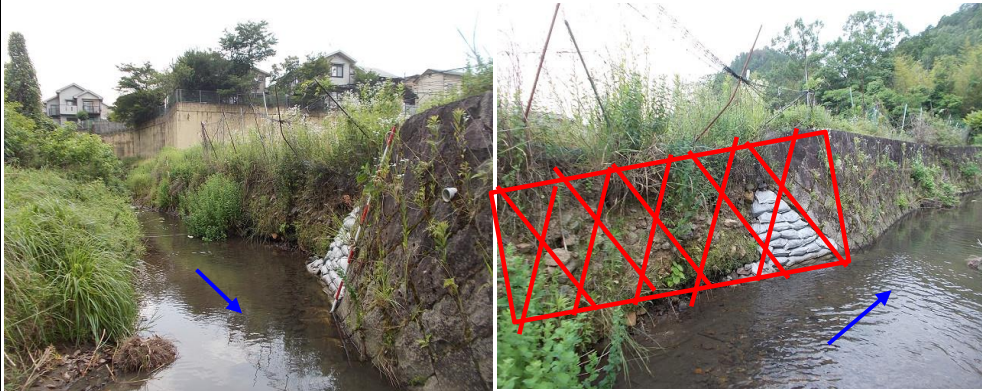
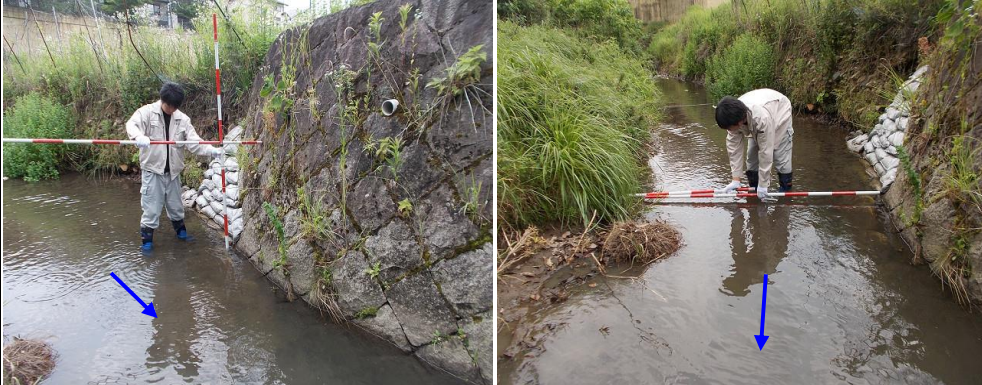
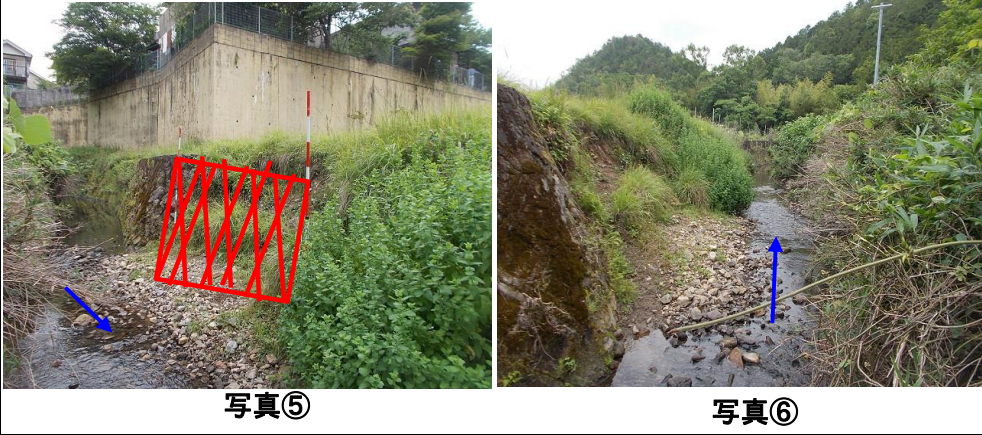
提案内容	護岸整備 (左岸 総延長:約40m) (1工区 延長:約30m) (2工区 延長:約10m)	<p style="text-align: center;">写真① <span style="margin-left: 200px;">写真②</span></p>
現在の状況	土羽護岸が崩れており、再び豪雨による洪水が発生すると、増破につながり背後地への影響が懸念される。

第1・2段チェック等	対象施設であり技術審査結果もすべて評価は○である。	<p style="text-align: center;">写真③ <span style="margin-left: 200px;">写真④</span></p>
対応案及び実施不可の場合の理由	崩壊した護岸については、今後の大雨による流水による増破を防ぐため、提案どおり護岸の改修を図る。

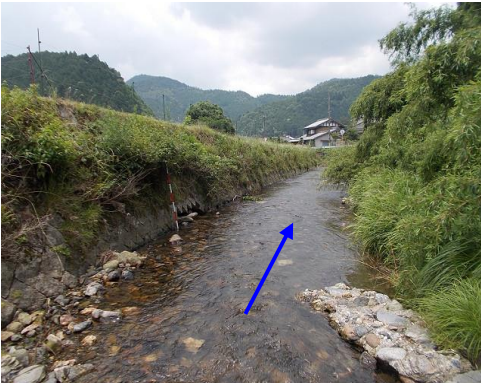
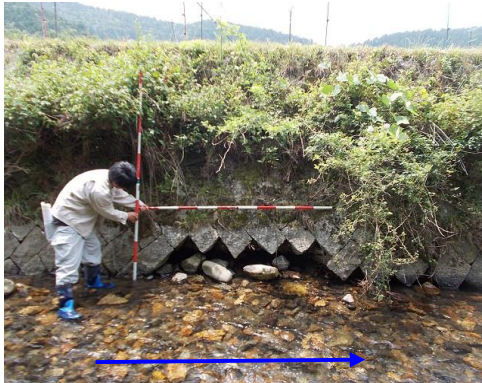
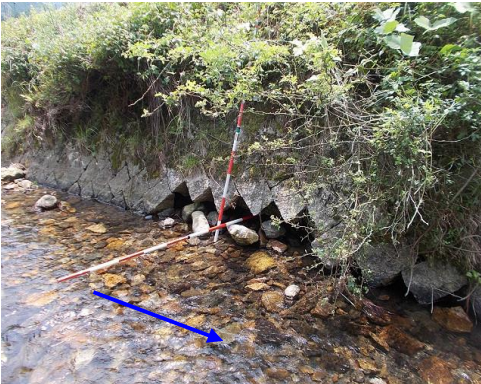
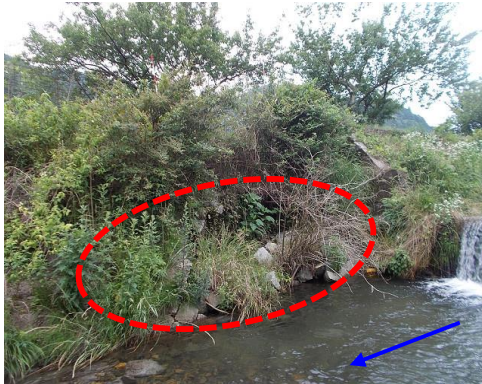
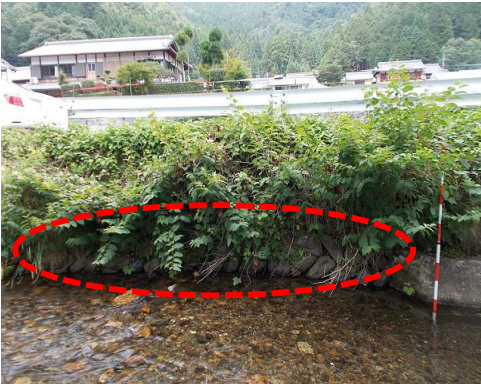
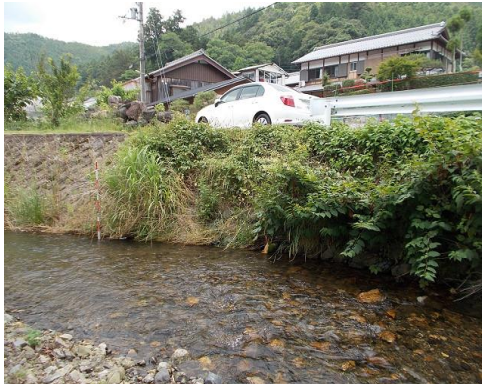
所在地	<small>キョウトシ サキョウク シズシ シズハラチヨウ</small> 京都市左京区静市静原町			
提案内容	護岸改修 (両岸 総延長:約20m) (1工区 左岸延長:約 5m) (2工区 右岸延長:約10m) (3工区 右岸延長:約 5m)			
現在の状況	護岸基礎部の破損している。 今後大雨による流水により護岸背面の侵食や、護岸の崩壊の危険性がある。	<p style="text-align: center;">写真① <span style="margin-left: 200px;">写真②</span></p>

第1・2段チェック等	対象施設であり技術審査結果もすべて評価は○である。			
対応案及び実施不可の場合の理由	破損した護岸については、今後の大雨による流水による増破を防ぐため、提案どおり護岸の改修を図る。なお、一部の工区は他事業で実施する。			
位置図

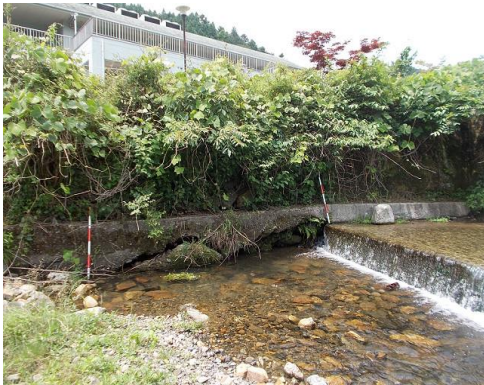
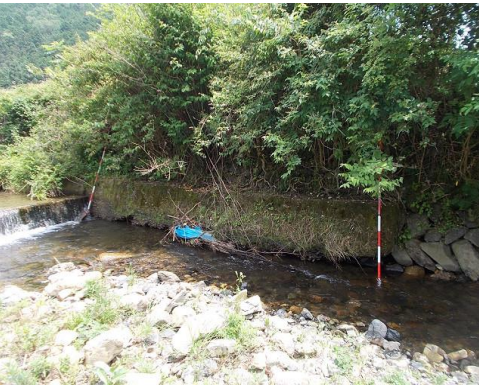
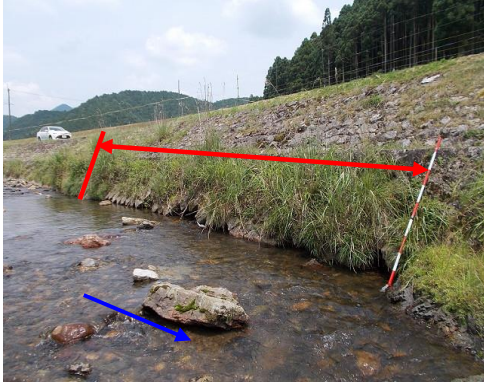
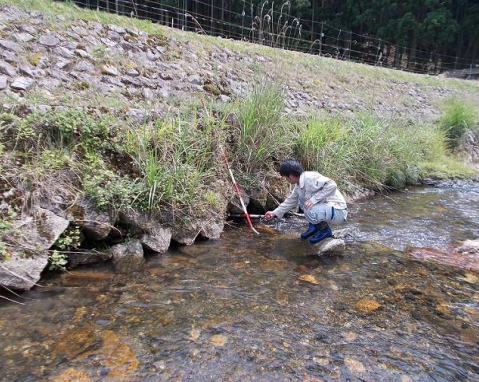
所在地	<small>キョウトシ サキョウク シズシ シズハラチョウ</small> 京都市左京区静市静原町		
提案内容	護岸改修 (両岸 総延長:約60m) (1工区 両岸総延長:約15m) (2工区 左岸延長:約20m) (3工区 右岸延長:約25m)	写真①	写真②
現在の状況	護岸基礎部が破損している。 今後大雨による流水により護岸背面の侵食や、護岸の崩壊の危険性がある。

第1・2段チェック等	対象施設であり技術審査結果もすべて評価は○である。		
対応案及び実施不可の場合の理由	破損した護岸については、今後の大雨による流水による増破を防ぐため、提案どおり護岸の改修を図る。	写真③	写真④
位置図
