府民公募型整備事業（府民提案型）技術審査一覧【京都市域】

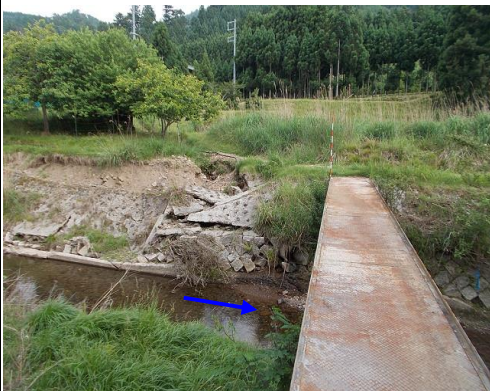
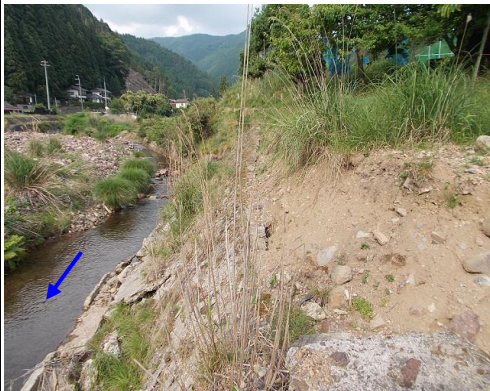
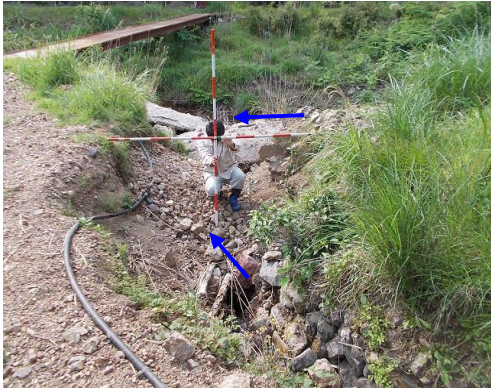
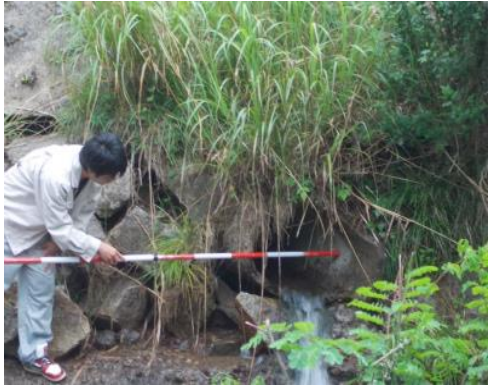
番号	29	写真	
路線・河川名等	清滝川

所在地	<small>キョウトシ キタク オオモリヒガシチョウ</small> 京都市北区大森東町		
提案内容	護岸改修(左岸延長:約30m)		
現在の状況	護岸が崩れ隣接する田が陥没する恐れがあり、下流にある橋にも影響を及ぼす可能性がある。 市町村協働型としても、京都市から護岸改修を要望されている。	<p style="text-align: center;">写真① 写真②</p>

第1・2段チェック等	第1段階 × (⑤他事業で実施する。)		
対応案及び実施不可の場合の理由	崩壊した護岸については、今後の大雨による流水による増破を防ぐため、他事業で護岸改修を実施する。	<p style="text-align: center;">写真③ 写真④</p>	
位置図

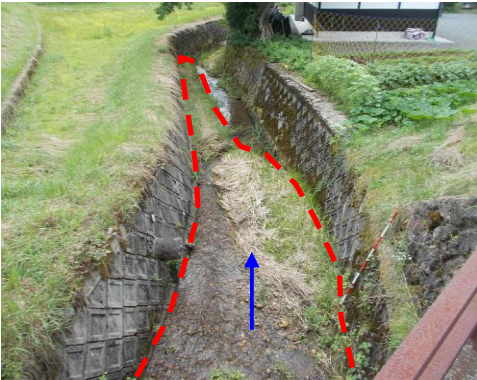
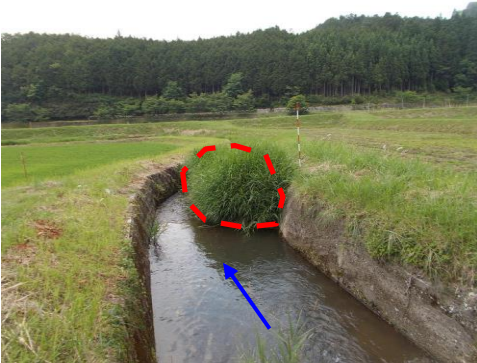
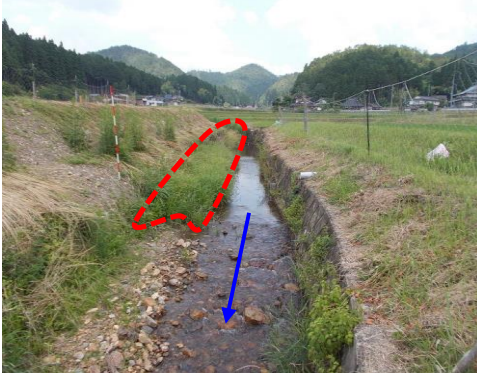
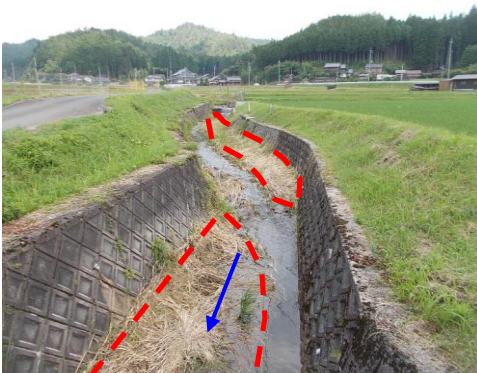
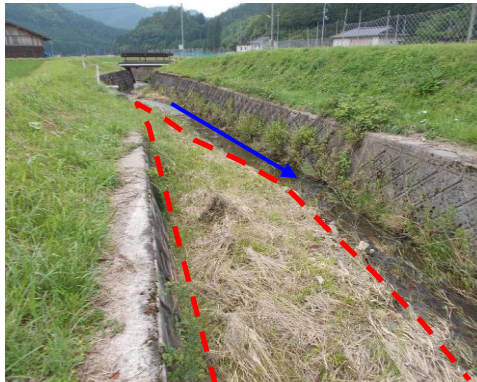
番号	31	写真	
路線・河川名等	熊田川		
所在地	<small>キョウトシ ウキョウク ケイホククマダチヨウ</small> 京都市右京区京北熊田町

提案内容	土砂浚渫 (総延長:約250m)	<p style="text-align: center;">写真①</p> <p style="text-align: center;">写真②</p>	
現在の状況	土砂等が川に堆積し川幅が狭くなっており、その堆積した土砂に雑草が生い茂っている。豪雨による増水時には、溢水の危険性がある。

第1・2段チェック等	対象施設であり技術審査結果もすべて評価は○である。	<p style="text-align: center;">写真③</p> <p style="text-align: center;">写真④</p>	
対応案及び実施不可の場合の理由	堆積土砂の著しい箇所においては土砂の除去を、河床洗掘の恐れのあるには河床整正を行い、河川管理上の治水安全度の向上を図る。

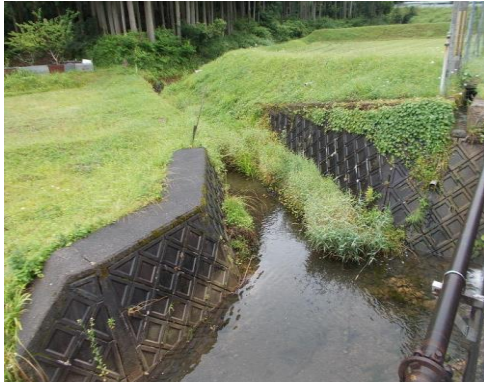
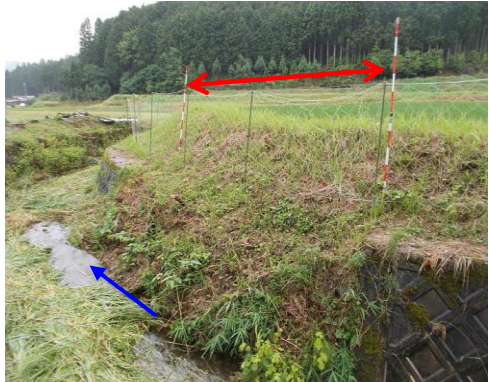
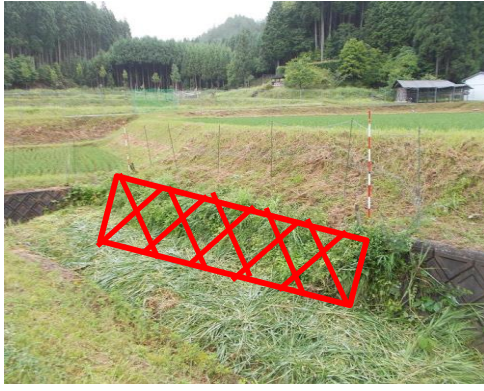
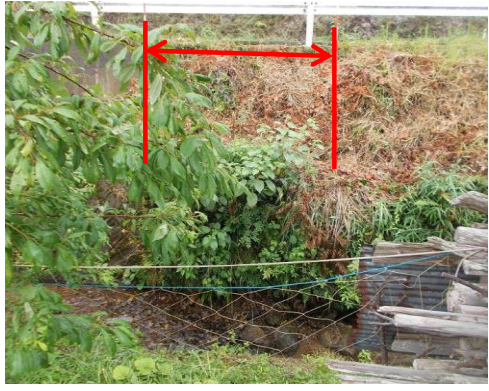
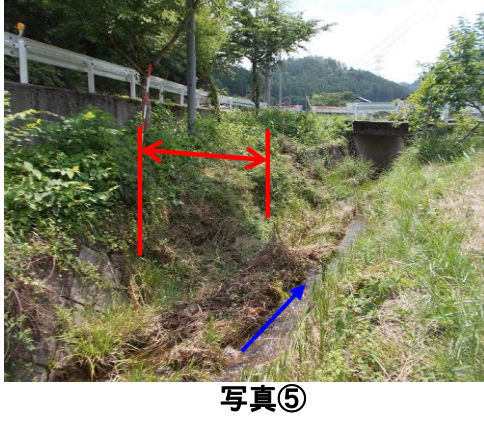
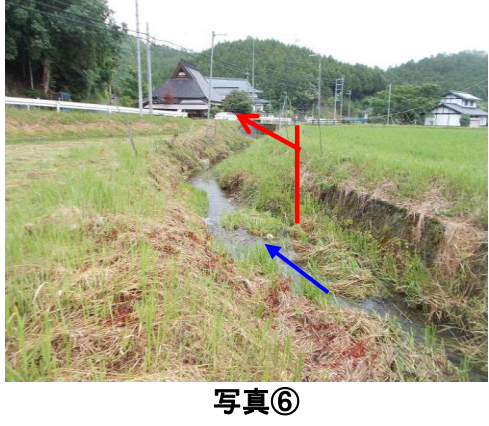
番号	33	写真
路線・河川名等	熊田川	
所在地	<small>キョウトシ ウキョウク ケイホククマダチョウ</small> 京都市右京区京北熊田町

提案内容	護岸整備(両岸 総延長:約94m 7箇所) 土砂浚渫(総延長:150m)	<p>写真①</p> <p>写真②</p>
現在の状況	土羽護岸の箇所があり、一部区間で崩れている。また、護岸の一部が損傷している。(写真②、③、④、⑤) 土砂等が川に堆積し川幅が狭くなっており、その堆積した土砂に雑草が生い茂っている。豪雨による増水時には、溢水の危険性がある。なお、①の区間は、京都府管理区間外である。

第1・2段チェック等	対象施設であり技術審査結果もすべて評価は○である。	<p>写真③</p> <p>写真④</p>
対応案及び実施不可の場合の理由	崩壊した護岸については、今後の大雨による流水による増破を防ぐため、提案どおり護岸の改修を図る。未整備区間は、土羽の崩壊区間のみ実施。 堆積土砂の著しい箇所においては、土砂浚渫・河床整正を行い、河川管理上の治水安全度の向上を図る。

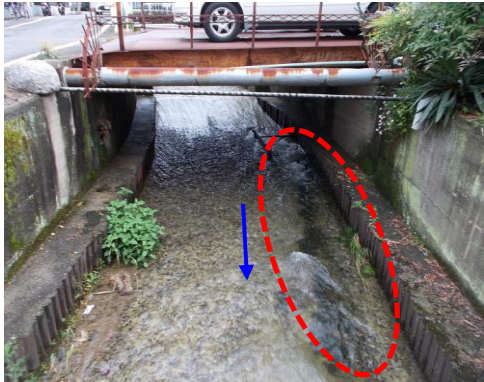
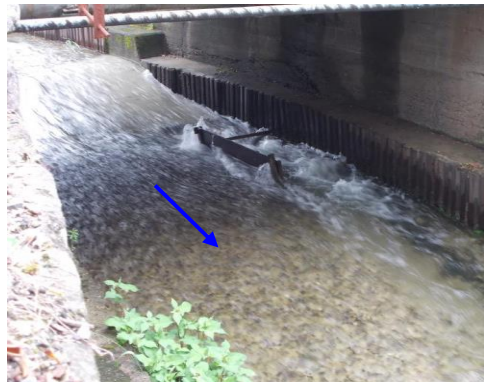
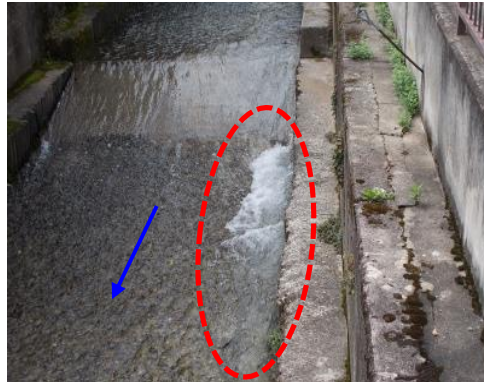
番号	34	写真	
路線・河川名等	天神川

所在地	<small>キョウトシ キタク キヌガサアラミチヨウ</small> 京都市北区衣笠荒見町		
提案内容	河床改修(延長:約50m)		
現在の状況	河床コンクリートが流水により洗われ、劣化による損傷が確認できる。		
第1・2段チェック等	対象施設であり技術審査結果もすべて評価は○である。		
対応案及び実施不可の場合の理由	河床コンクリートの劣化が増大を防ぐため、提案どおり改修する。	   	
位置図
