府民公募型整備事業（府民提案型）技術審査一覧【京都市域】

番号	39	写真	
路線・河川名等	桂川		
所在地	<small>キョウトシ サキョウク ハナセ ハラチ チョウ</small> 京都市左京区花脊原地町		
提案内容	護岸改修(右岸 総延長:約35m)

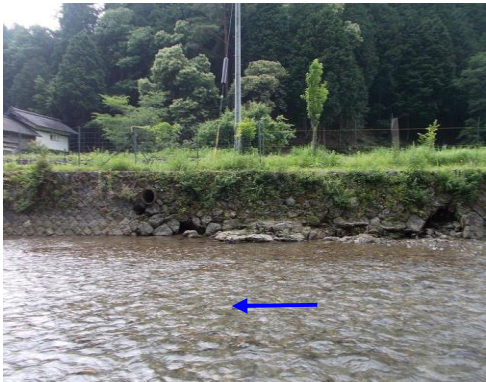
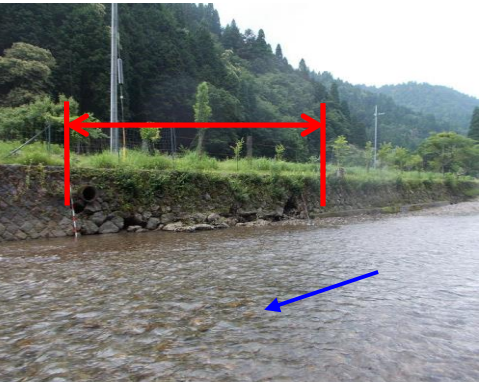
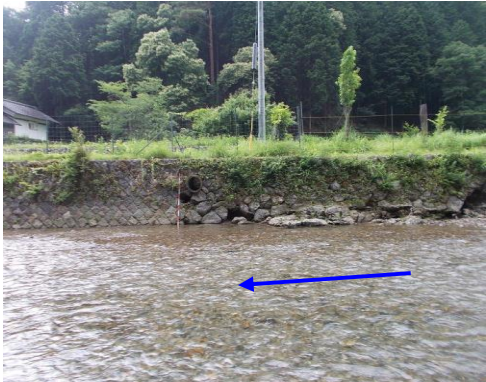
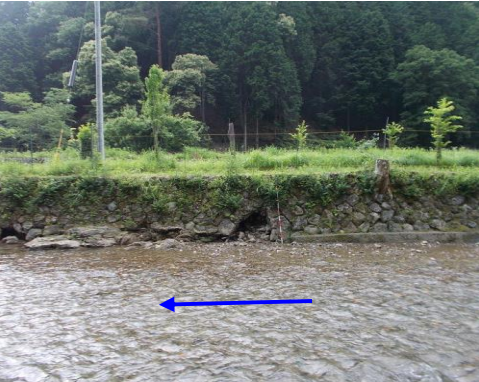
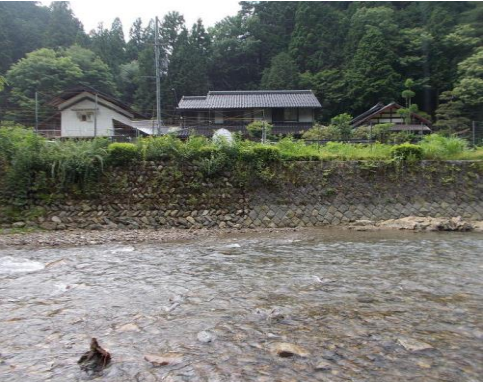
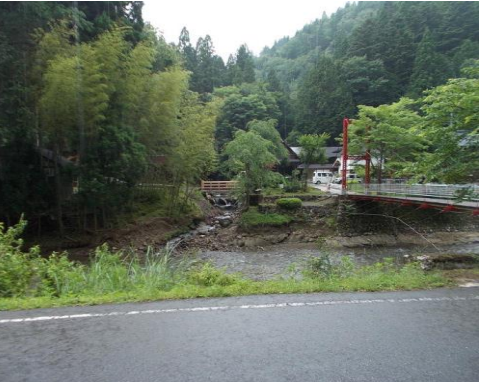
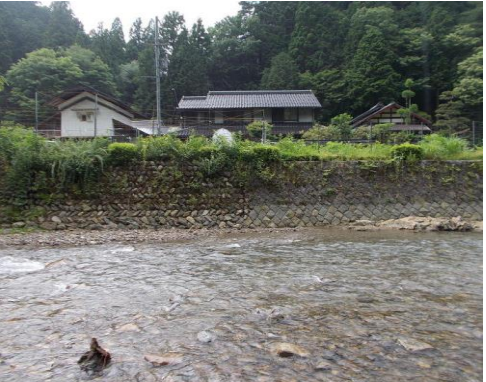
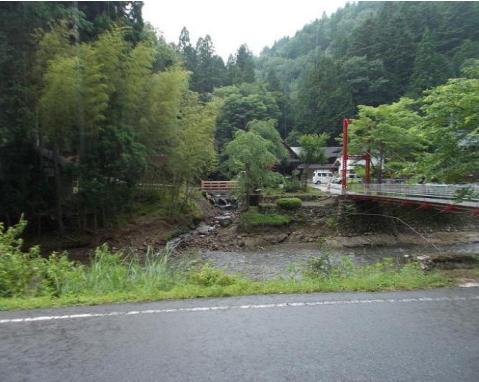
現在の状況	左岸の護岸の石積が流水により、破損している。今後の大雨による洪水が発生すると、護岸、堤防の崩壊につながり、人家、橋梁、農地への被害が懸念される。	<p data-bbox="1279 616 1375 647">写真①</p>

第1・2段チェック等	第1段階 × (⑤他事業で実施する。)		
対応案及び実施不可の場合の理由	今後の大雨による流水から護岸背面の侵食・崩壊を防ぐため、他事業で護岸改修を実施する。	<p data-bbox="1290 1058 1386 1090">写真③</p>

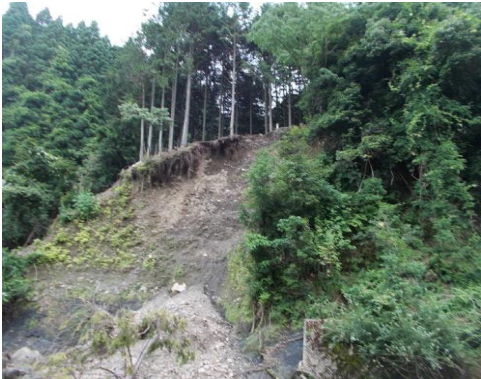
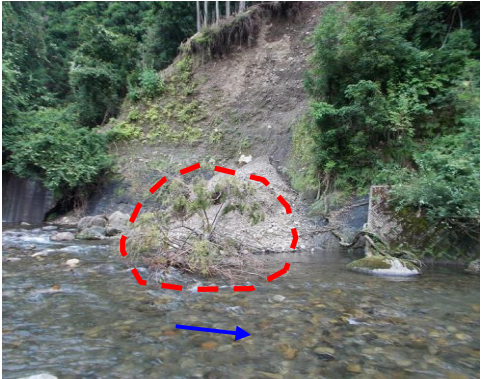
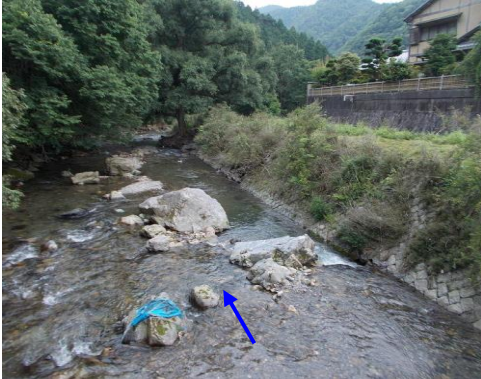
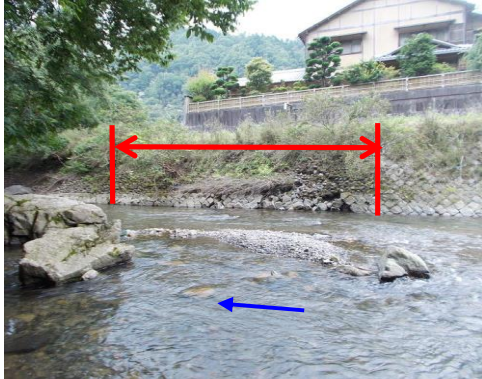
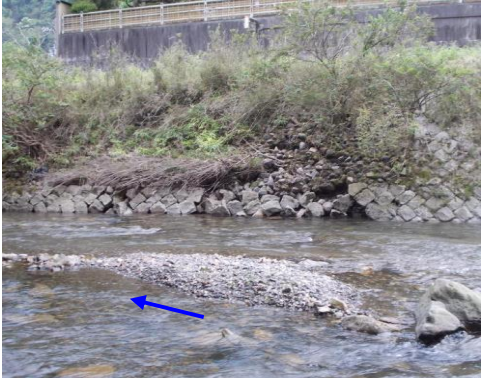
番号	40	写真	
路線・河川名等	高野川

所在地	<small>キョウトシ サキョウク ヤセ ハナジリチョウ</small> 京都市左京区八瀬花尻町		
提案内容	護岸改修 (右岸 延長:約20m) 倒木の撤去 (左岸)		
現在の状況	山腹が表層崩壊を起こし樹木が倒れ河川内に滞留し、川の流れを阻害している。また直下流の左岸は、河床低下により川底部の護岸が抜けている。	<p style="text-align: center;">写真① 写真②</p>

第1・2段チェック等	対象施設であり技術審査結果もすべて評価は○である。		
対応案及び実施不可の場合の理由	今後大雨による流水による増破を防ぐため、崩壊している護岸は護岸改修を、倒木の撤去は河川管理上の支障となる樹木について実施する。	<p style="text-align: center;">写真③ 写真④</p>	
位置図

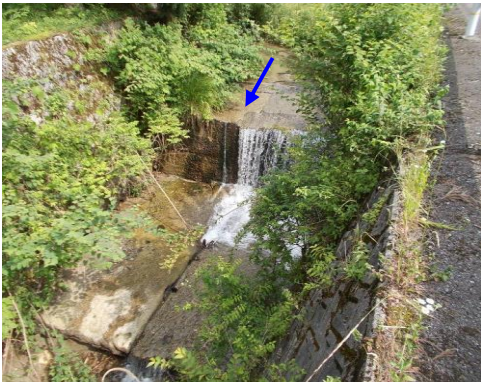
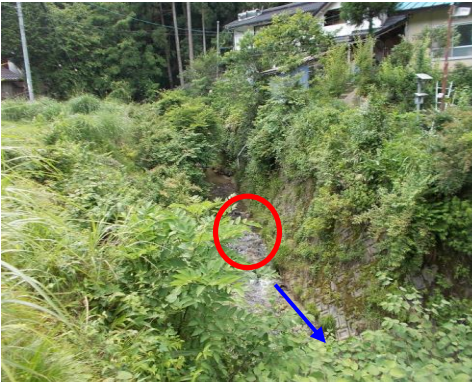
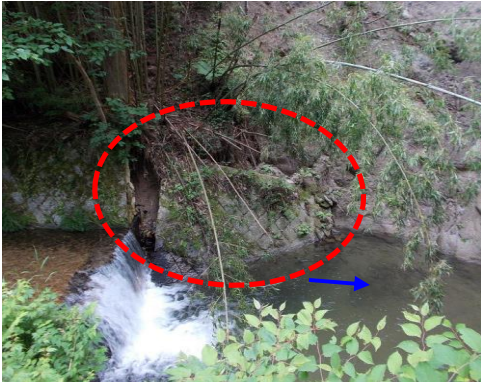
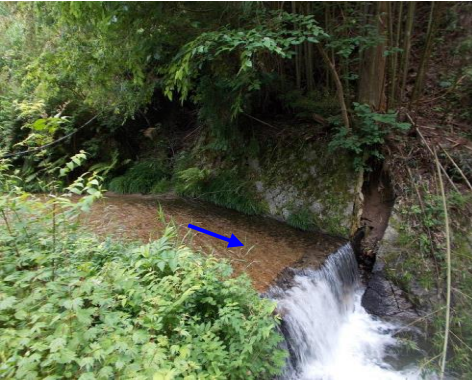
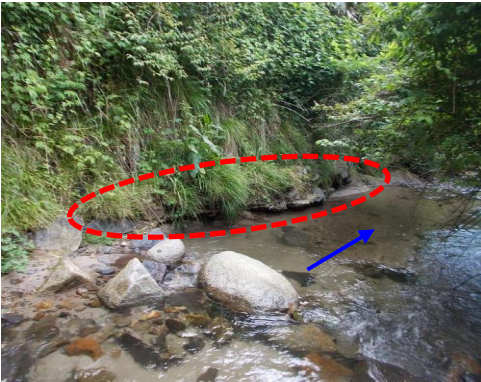
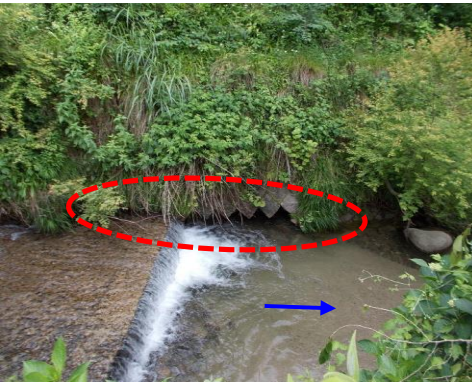
番号	44	写真	
路線・河川名等	別所川		
所在地	<small>キョウトシ サキョウク ハナセ ベッショ チョウ</small> 京都市左京区花脊別所町		
提案内容	護岸改修 (左岸 護岸総延長:約10m) (2工区 総延長:約4m) (3工区 総延長:約4m) (4工区 総延長:約2m) 落差工改修 (1工区 1箇所)

現在の状況	上流部護岸が崩壊している。下流部は、落差部の水たたきが破損しており、破損部に水が浸透し河床が洗掘を受けている。

第1・2段チェック等	対象施設であり技術審査結果もすべて評価は○である。		
対応案及び実施不可の場合の理由	今後の大雨による流水による増破を防ぐため、崩壊した護岸は護岸改修を、基礎部の洗掘部分は根継工等の補強を図る。
