府民公募型整備事業（府民提案型）技術審査一覧【京都市域】

番号	46	写真		
路線・河川名等	桂川・弓削川

番号	47	写真
路線・河川名等	高野川	
所在地	<small>キョウトシ サキョウク ヤセ アキモト チョウ</small> 京都市左京区八瀬秋元町

番号	48	写 真	
路線・河川名等	桂川

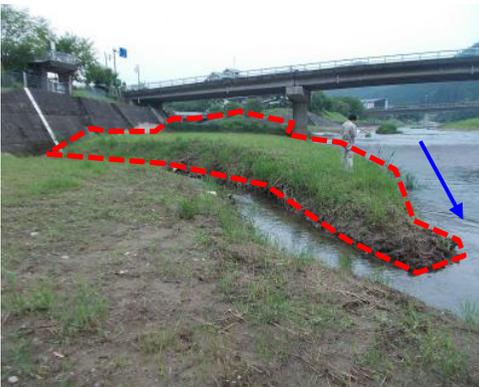
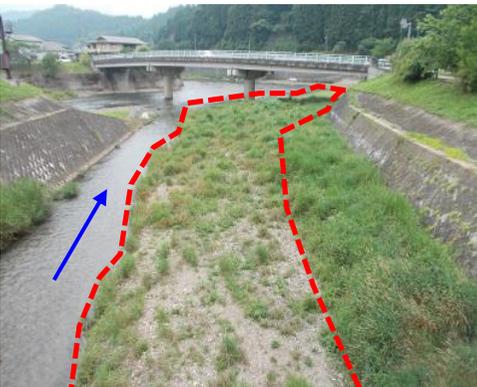
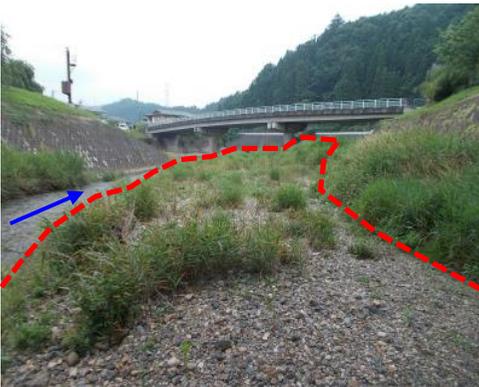
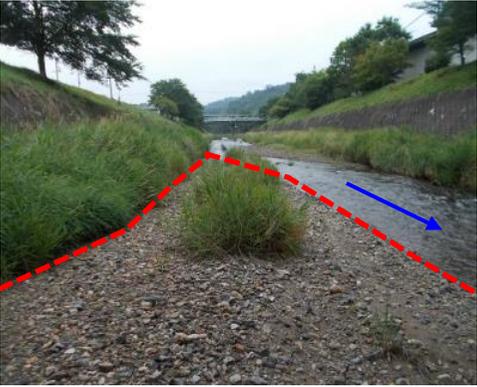
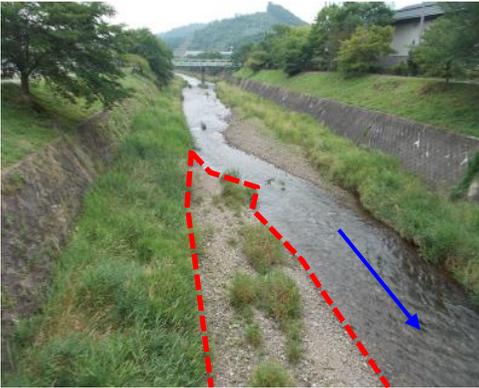
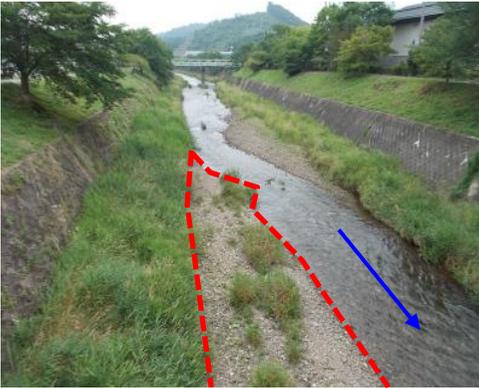
現在の状況	桂川と弓削川の合流地点で、桂川は左岸側に弓削川は右岸側に土砂が堆積し、下流への流水の障害になっている。周山地区が近年の豪雨時で浸水している。			
第1・2段チェック等	対象施設であり技術審査結果もすべて評価は○である。

対応案及び実施不可の場合の理由	堆積土砂の著しい箇所においては土砂の除去を、河床洗掘の恐れのあるには河床整正を行い、河川管理上の治水安全度の向上を図る。			
位置図

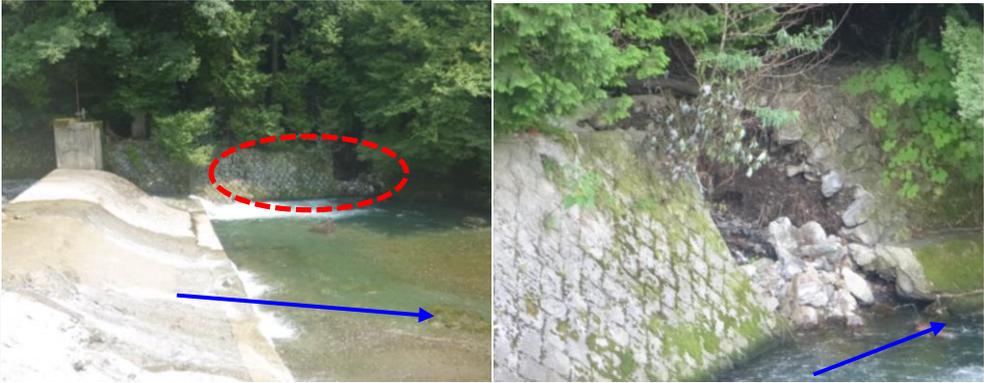
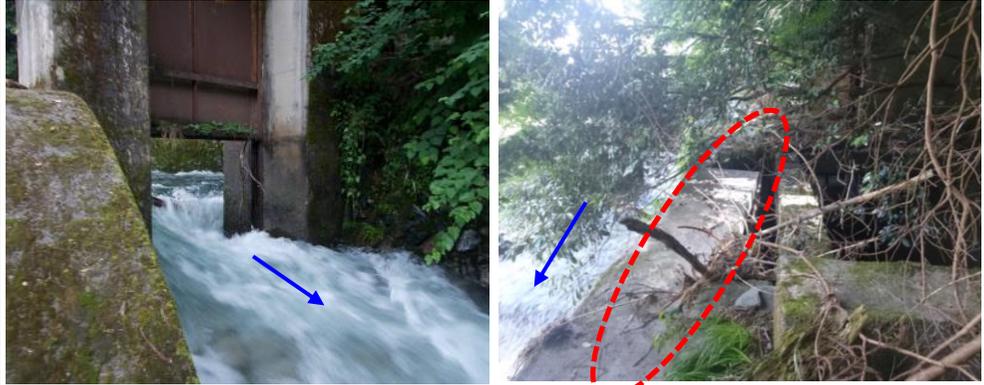
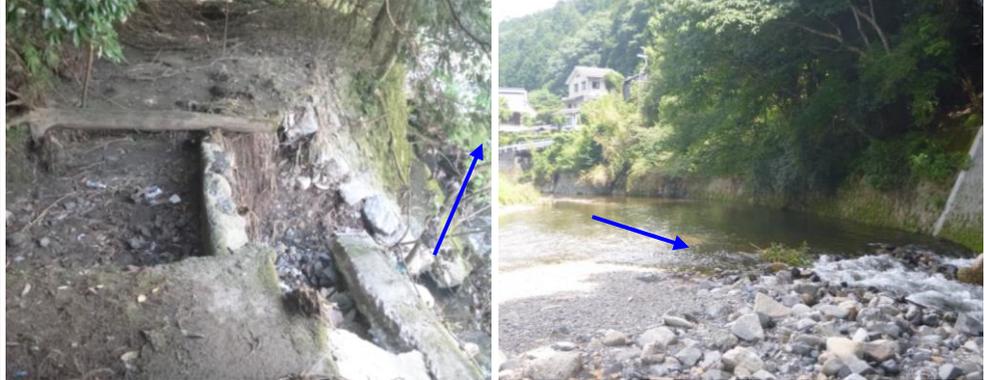
提案内容	護岸改修(左岸 延長:約15m)	<p>写真①</p> <p>写真②</p>
現在の状況	旧取水施設下流の護岸が、破損している。取水側溝は土で埋まっており、利用されていない。

第1・2段チェック等	対象施設であり技術審査結果もすべて評価は○である。	<p>写真③</p> <p>写真④</p>
対応案及び実施不可の場合の理由	今後の大雨による流水による護岸の増破を防ぐため、崩壊した護岸は護岸改修を実施する。

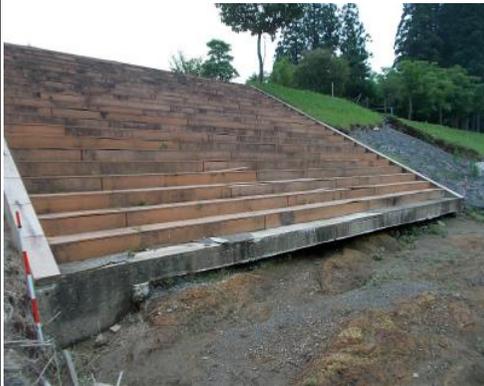
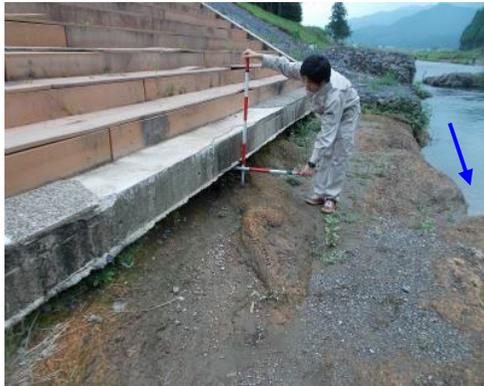
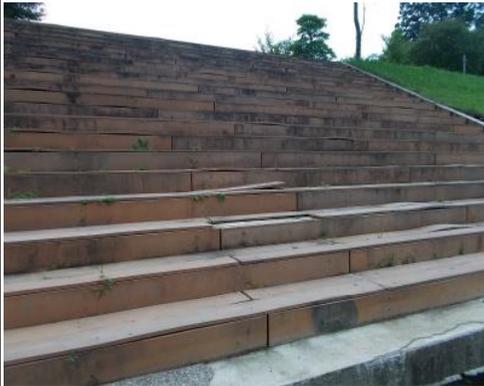
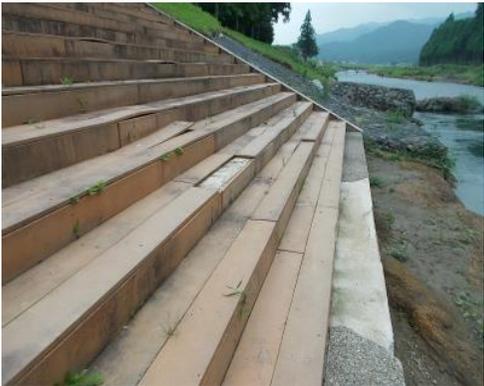
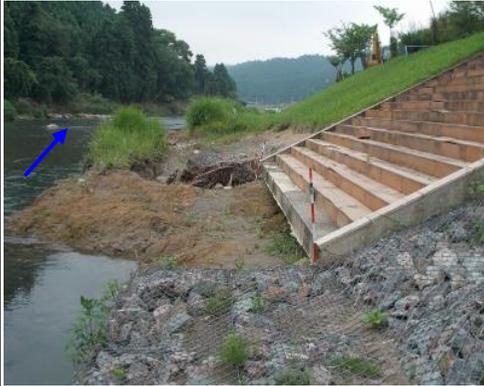
所在地	<small>キョウトシ ウキョウク ケイホクトリイチャウ ミヤ ノ</small> 京都市右京区京北鳥居町宮ノ元		
提案内容	木製階段の改修(右岸 1箇所)		
現在の状況	公園から川に降りる階段の最下部が洗掘を受けており、また、階段の踏み板も跳ね上がり、破損している。

第1・2段チェック等	対象施設であり技術審査結果もすべて評価は○である。		
対応案及び実施不可の場合の理由	利用者の安全を確保するため、階段の最下部にコンクリートの踊り場を築造し、階段については材料の変更も含め改修を実施する。

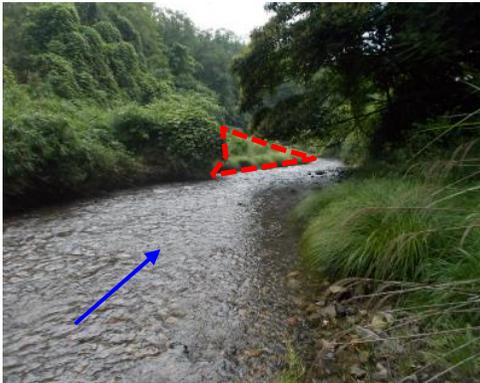
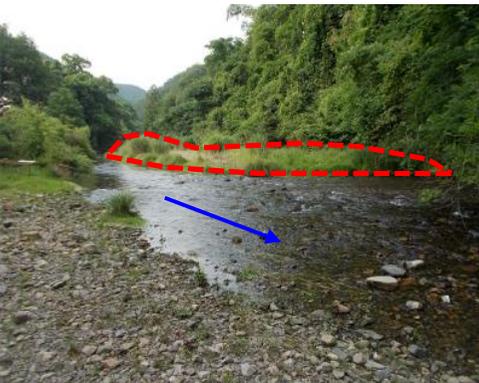
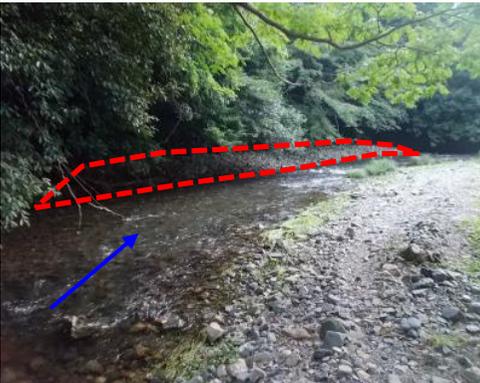
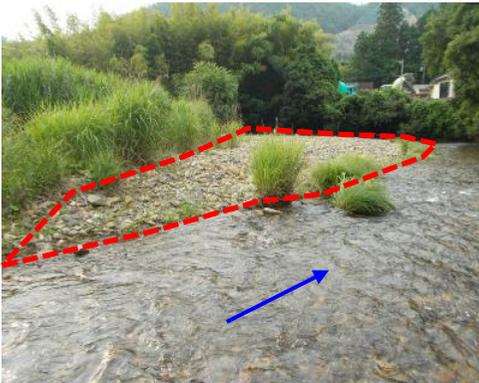
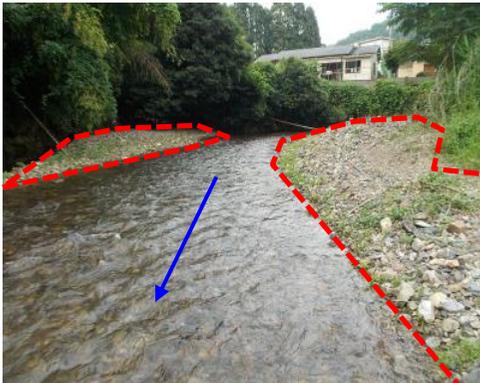
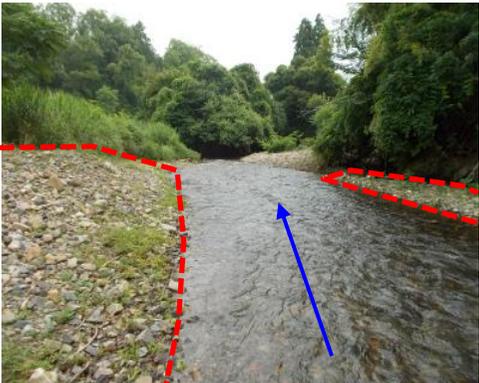
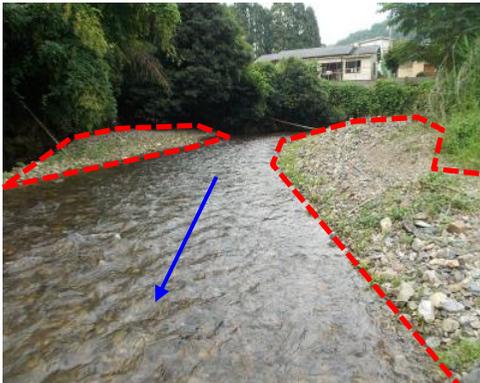
現在の状況	土砂・砂利が曲部の内側に堆積(写真②、④~⑥)し、外側は洗掘されている。(写真①、③) 過去の大雨により家屋への浸水の危険があった。	<p style="text-align: center;">写真①</p>

第1・2段チェック等	対象施設であり技術審査結果もすべて評価は○である。		
対応案及び実施不可の場合の理由	堆積土砂や河床洗掘の著しい箇所においては河床整正を行い、河川管理上の治水安全度の向上を図る。	<p style="text-align: center;">写真③</p>
