平成29年度 府民公募型整備事業

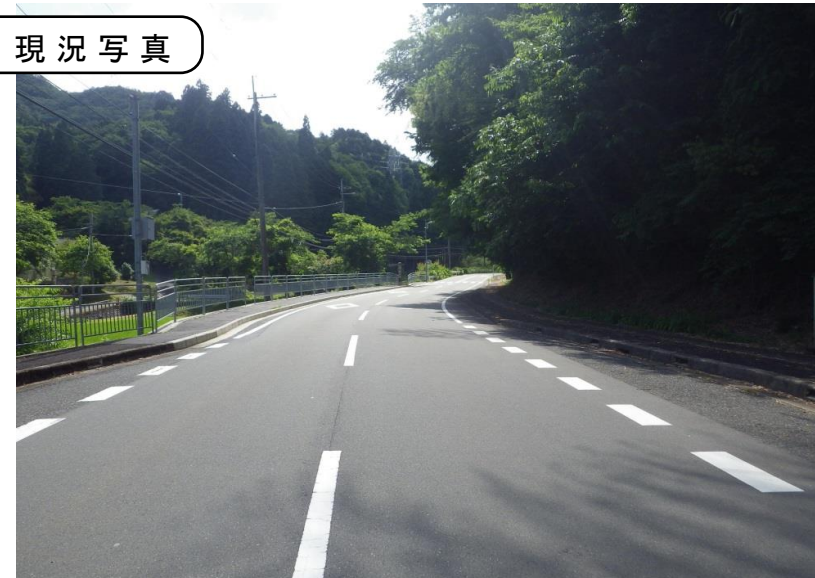
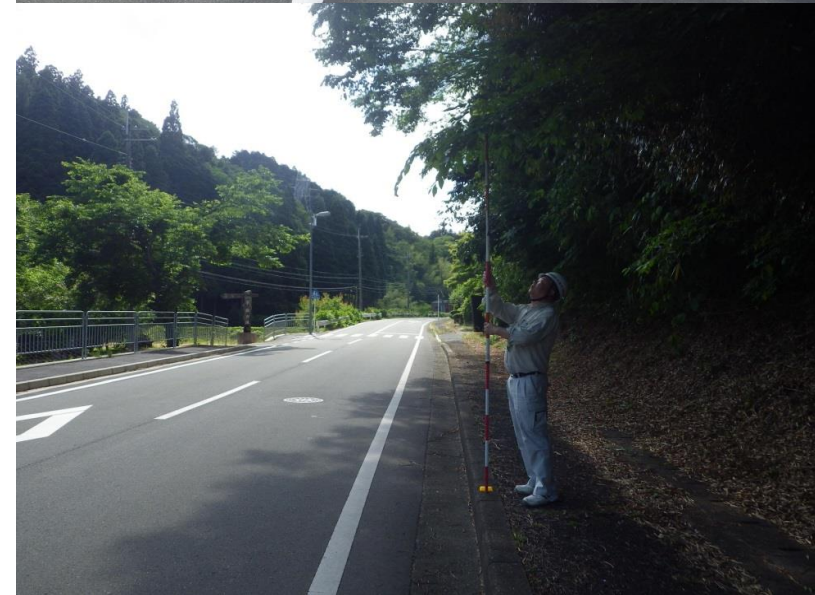
現況写真

施設名	京丹波三和線
提案区分	安心・安全整備
提案箇所	京丹波町三ノ宮 ～猪鼻
提案内容	樹木伐採
現在の状況	山側の木枝が車道へ張りだしている。(路面からのクリアランス 3.5m未満)

審査結果

他事業実施

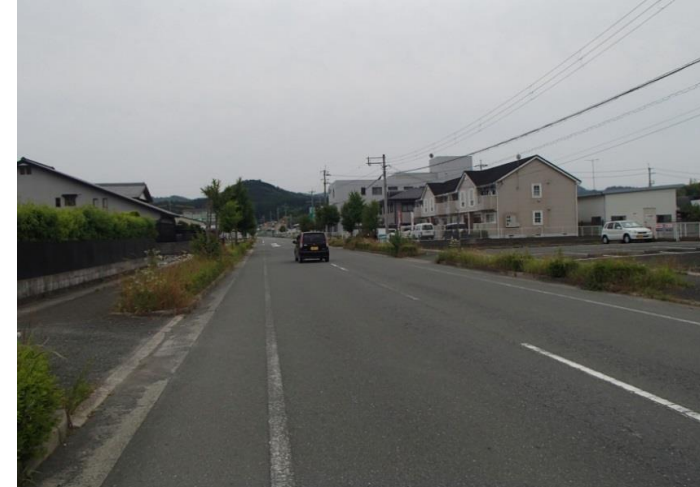
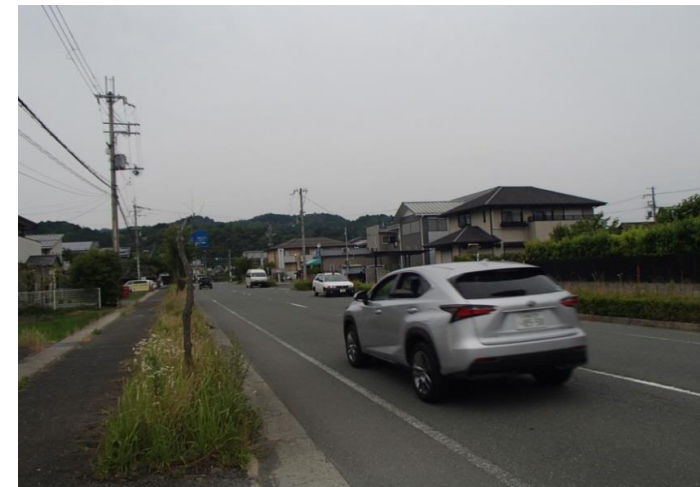
現況写真

施設名	国道477号
提案区分	安心・安全整備
提案箇所	南丹市園部町横田 園部能勢線交差点～南行き「きんでん」まで
提案内容	電光掲示板設置
現在の状況	規制速度40km/hに対し、高速度での車両走行が認められる。

警察協議の上、警戒標識実施

実施

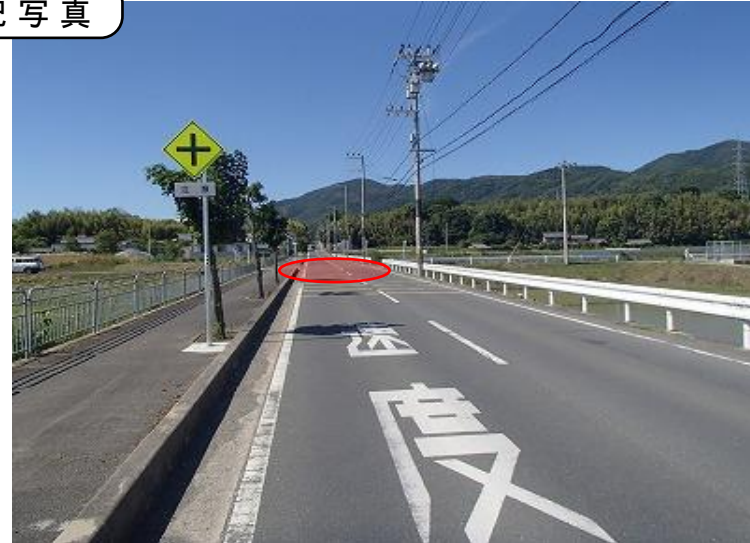
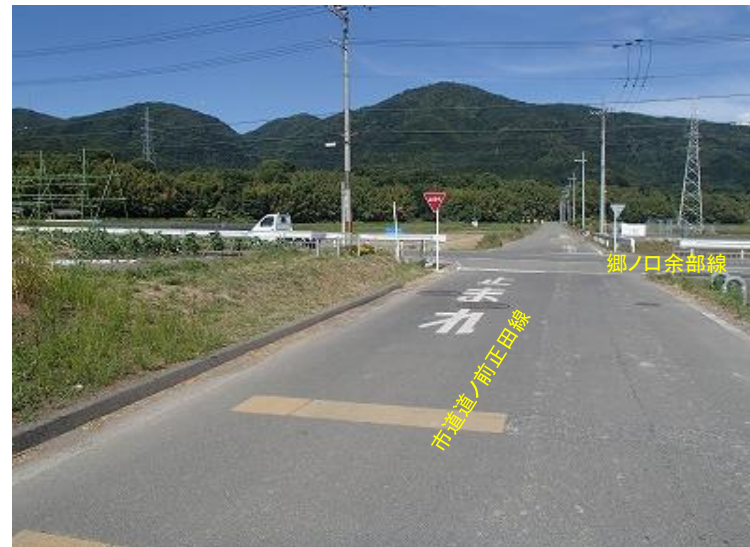
現況写真

施設名	郷ノ口余部線
提案区分	安心・安全整備
提案箇所	亀岡市河原林町河原 市道堂ノ前正田線の交差点
提案内容	道路照明設置
現在の状況	付近の市道等との交差点で、提案交差点のみ道路照明がない状況。 市道の停止線にも自発光板が設置されており、危険な交差点であることがうかがえる。

実施

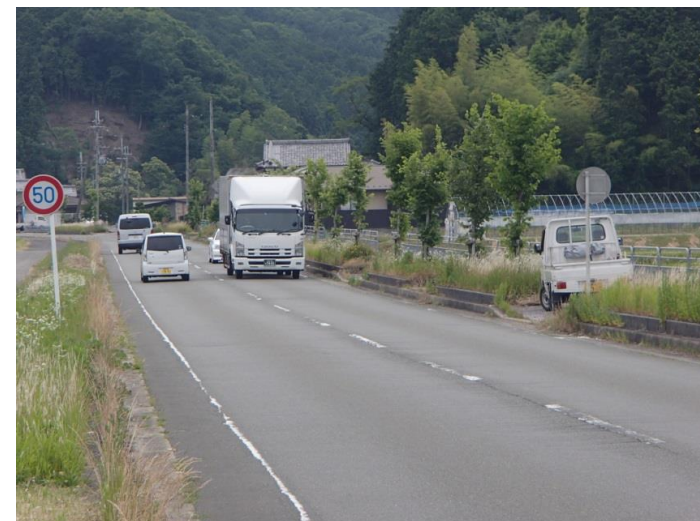
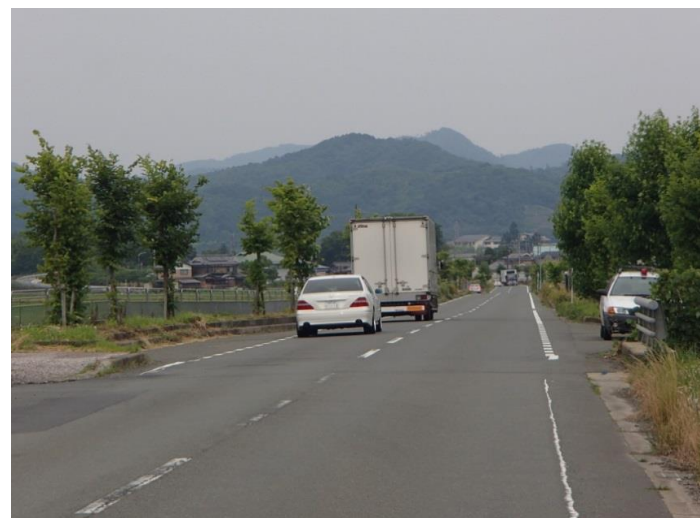
現況写真

施設名	園部能勢線
提案区分	安心・安全整備
提案箇所	南丹市園部町黒田
提案内容	電光掲示板設置と交差点視界対策
現在の状況	直線区間が続く2車線道路である。 規制速度50km/hに対して、高速度での車両走行が認められる。

警察協議の上、道路警戒標識実施

実施
(交差点視界対策は交差点部の張コンクリートで対応)

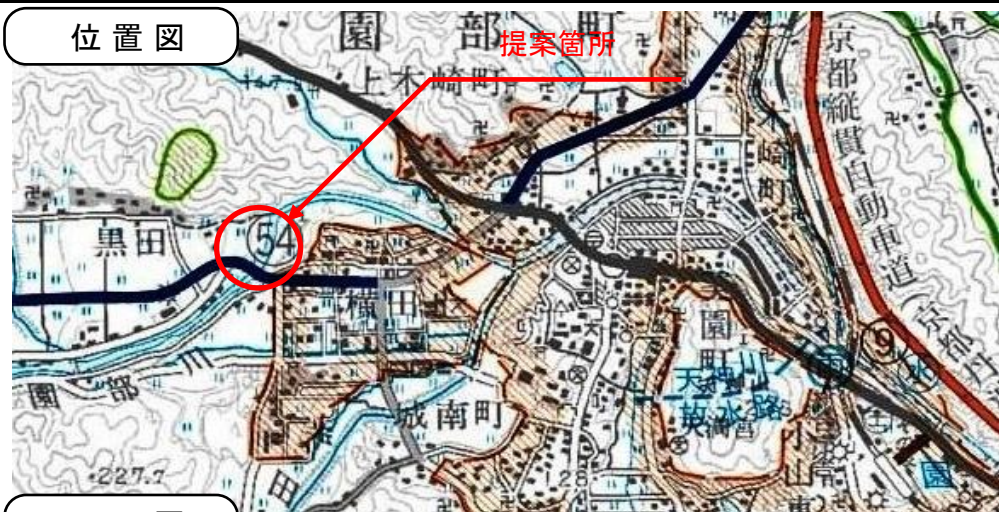
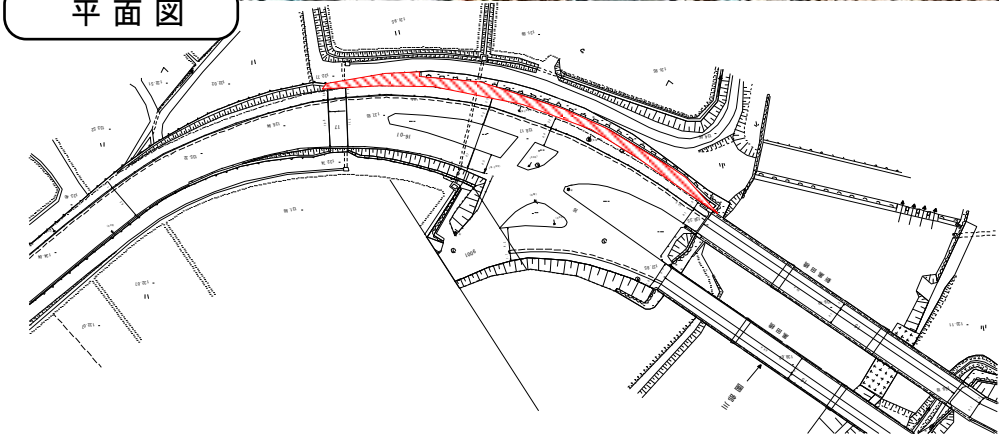
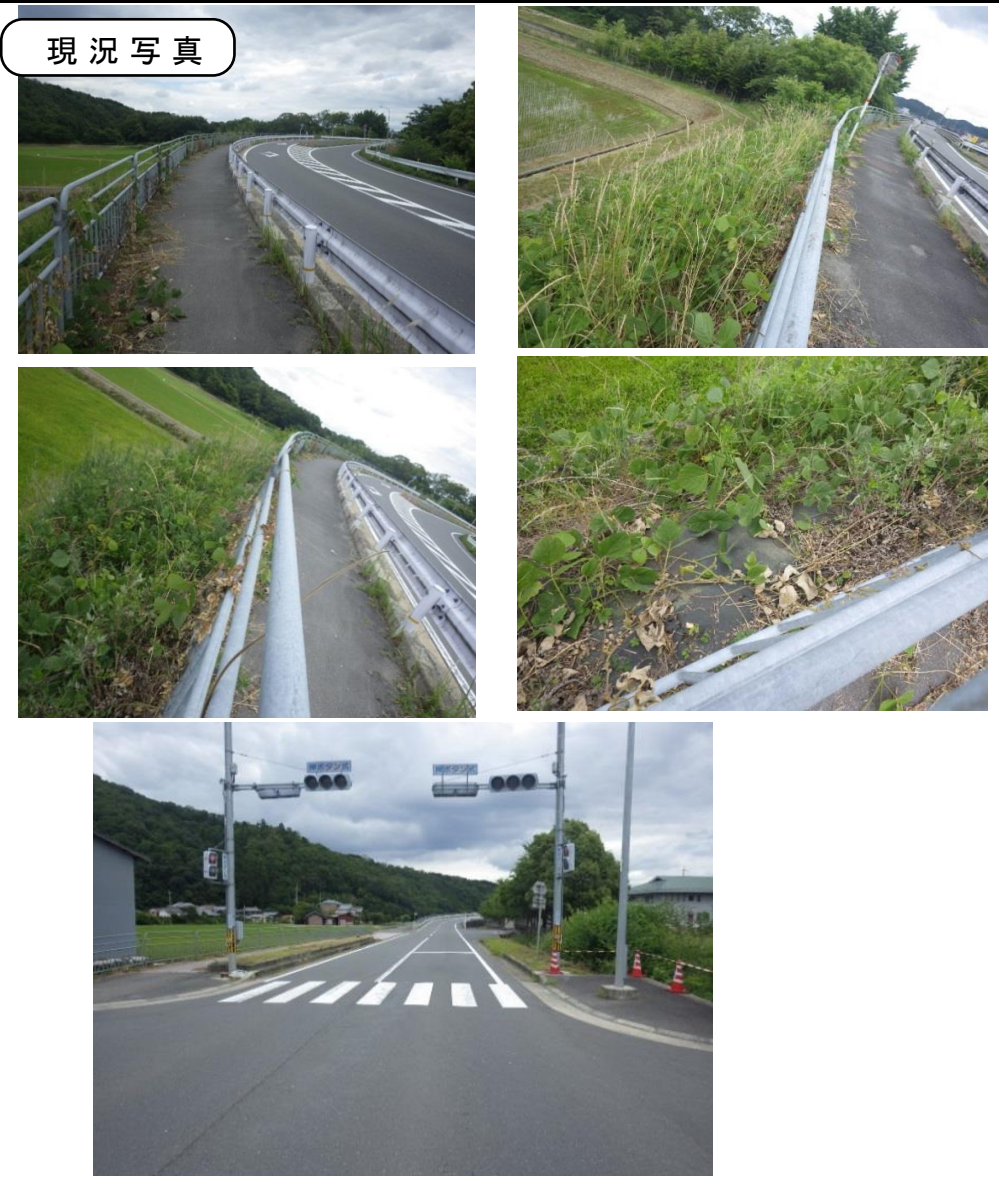
施設名	園部能勢線
提案区分	安心・安全整備
提案箇所	南丹市園部町黒田 黒田橋西詰め北側法面
提案内容	電光掲示板設置と防草シート設置

現在の状況 提案箇所は、防草シートが張ってあるが破損等により、その効果が薄れ雑草が繁っている状態である。

実施 (道路警戒標識で対応。併せて、既設防草シートを修繕)

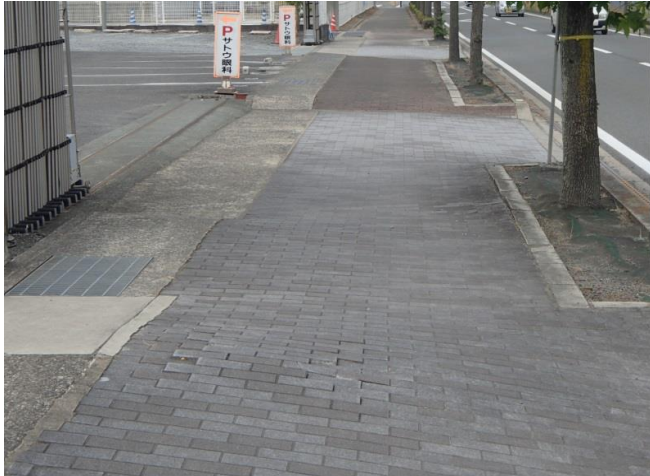
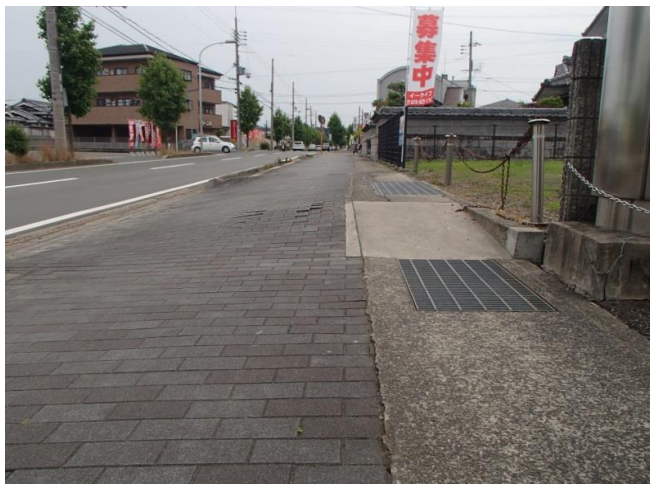
現況写真

施設名	園部平屋線
提案区分	安心・安全整備
提案箇所	南丹市園部町上木崎町
提案内容	歩道整備補修
現在の状況	商店が連続し、歩行者の行き来が多く見られる。インターロッキング舗装を乗入れや隣接地の高さに合わせているため、不陸が多く歩きにくい。

実施

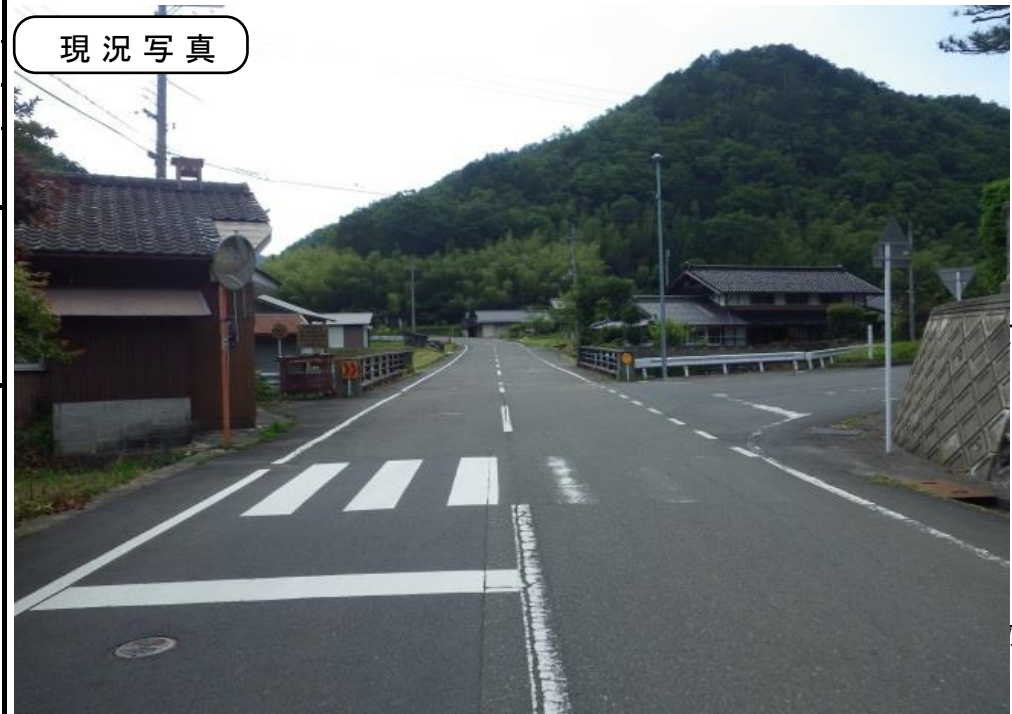
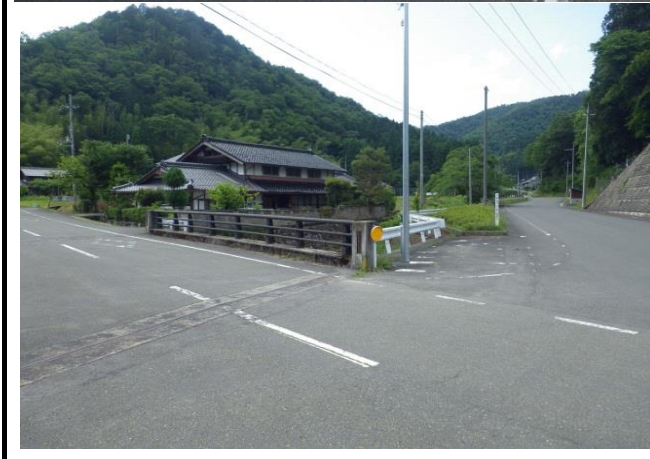
現況写真

施設名	上杉和知線
提案区分	安心・安全整備
提案箇所	京丹波町西河内ノ上 町道西河内中上林線交差点付近
提案内容	道路照明灯修繕
現在の状況	道路照明が点灯していない。

他事業実施

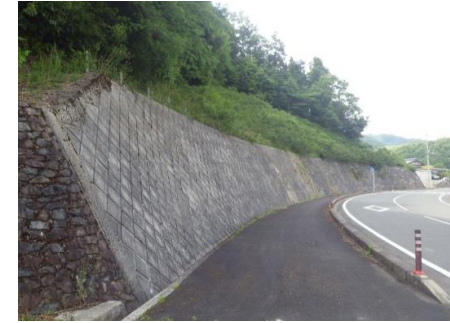
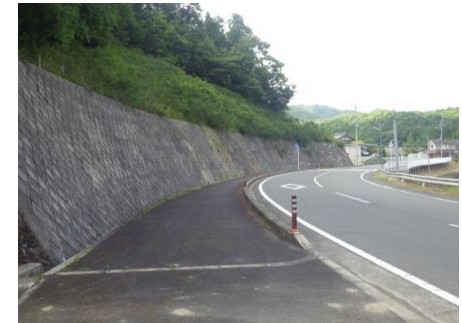
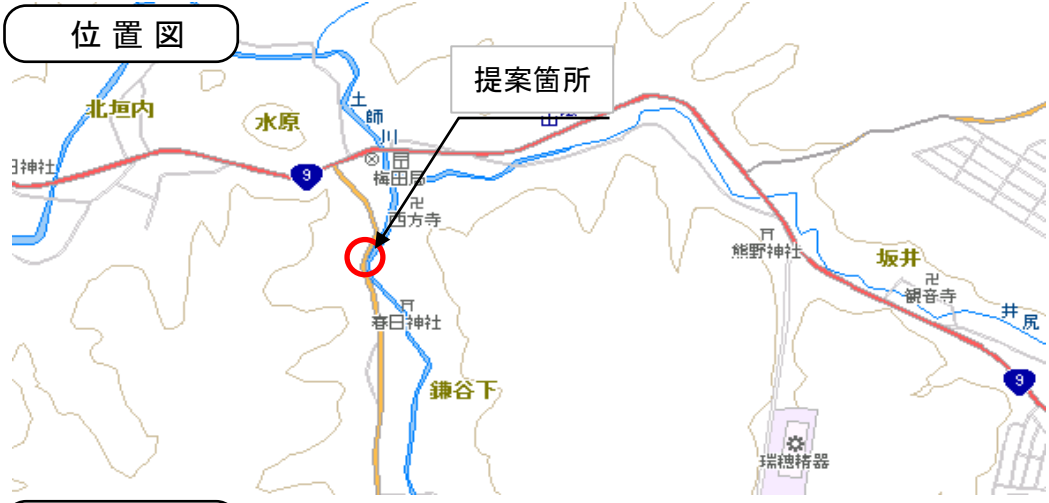
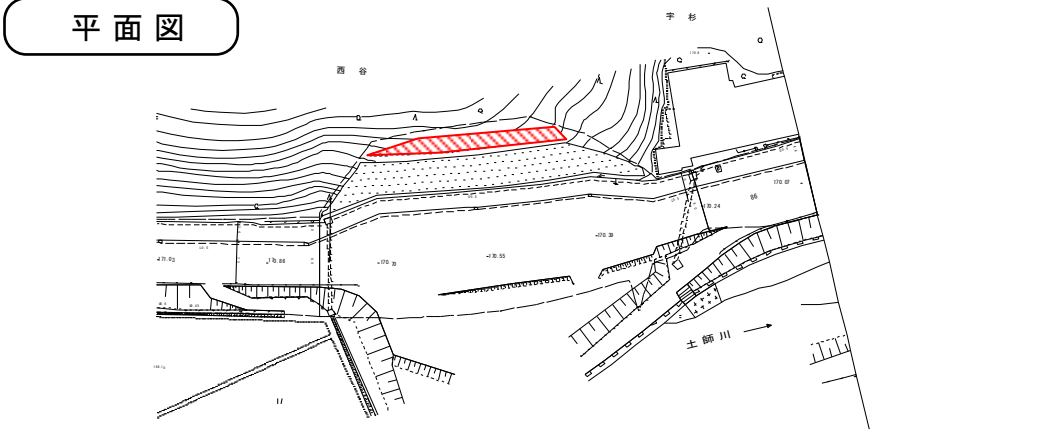
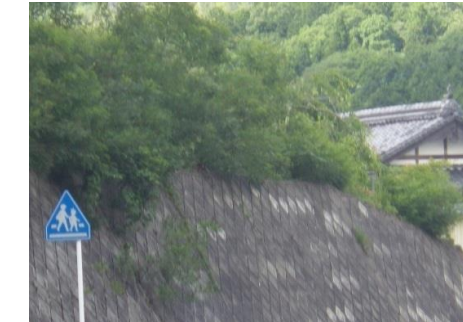
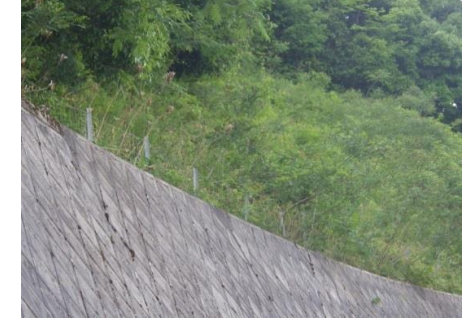
現況写真

施設名	遠方瑞穂線
提案区分	安心・安全整備
提案箇所	京丹波町鎌谷下 宮橋上流の府道井堰の元から上流 約20m
提案内容	防草シート設置
現在の状況	ブロック擁壁上に雑草(雑木)の繁茂がある。

審査結果	実施しない (道路通行上、支障がないため。)
------	------------------------

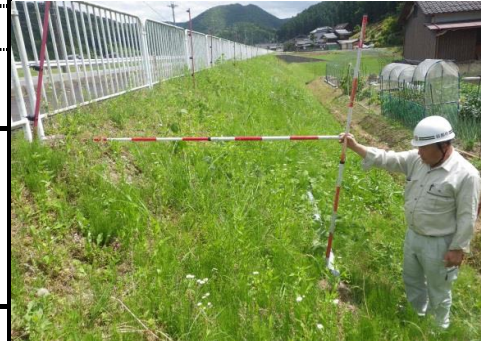
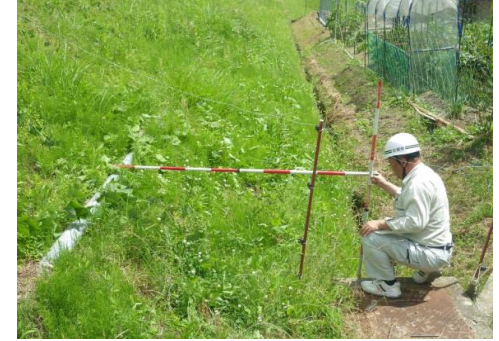
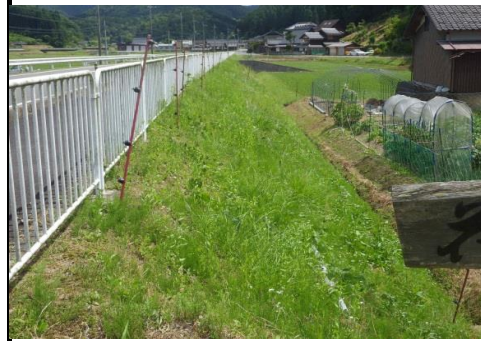
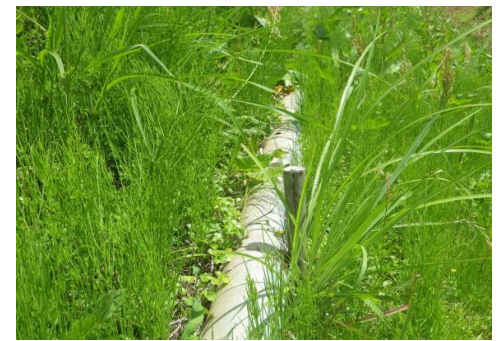
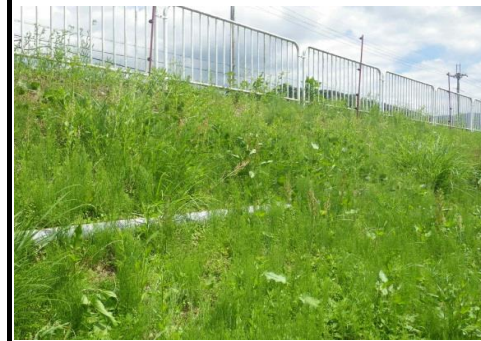
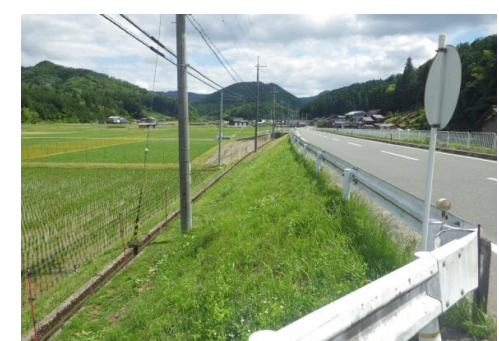
現況写真

施設名	遠方瑞穂線
提案区分	安心・安全整備
提案箇所	京丹波町鎌谷下 水田 道の下沿い東西の法面
提案内容	法面小段設置
現在の状況	府バイパス工事に伴い府道敷法面が約4mとなっている。 (一部には地元が鋼管を使用し設置した仮小段と思われる。)

実施しない (小段設置は適切でないため。)

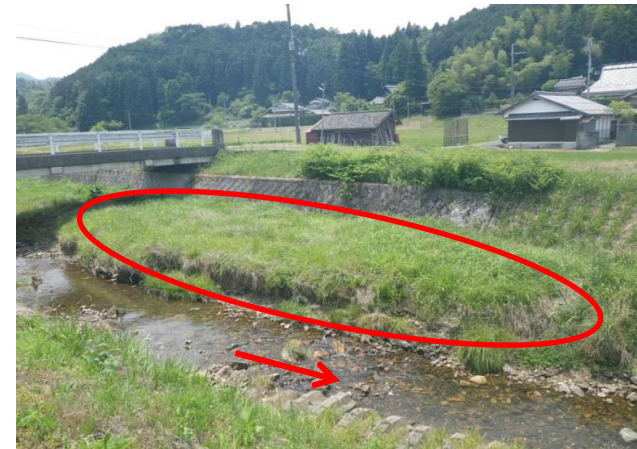
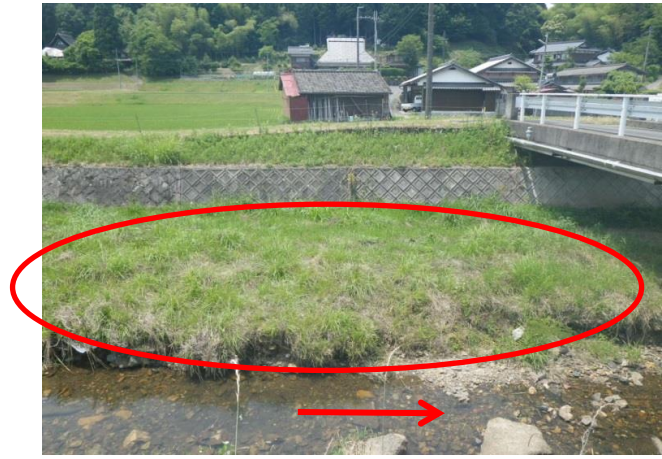
現況写真

施設名	井尻川
提案区分	安心・安全整備
提案箇所	京丹波町井尻 青山橋下及び下流・上流
提案内容	土砂浚渫
現在の状況	橋の上下流に土砂が堆積している。(延長約40m)

実施
