施設名	横尾川(砂防)
提案区分	小規模な改修・修繕等
提案箇所	南丹市園部町船岡
提案内容	護岸復旧
現在の状況	護岸が部分的に破損している

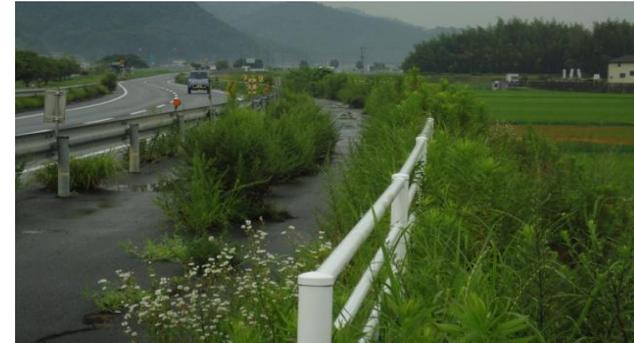
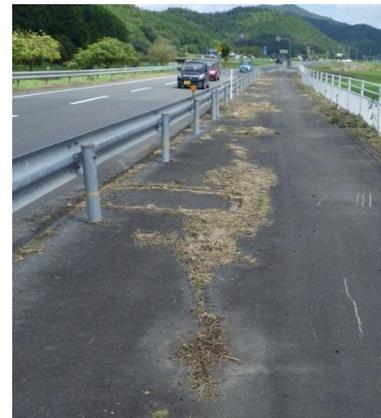
施設名	国道372号
提案区分	修繕
提案箇所	南丹市園部町若森地内
提案内容	歩道部の舗装改良
現在の状況	植樹樹及び歩道面の沈下による舗装のクラックから、雑草が繁茂し、幅員の減少及び段差の発生等、通行上非常に危険な状態となっている。また、沈下に伴い路面排水の不良も発生している。

← 舗装のクラック、雑草による段差

実施①

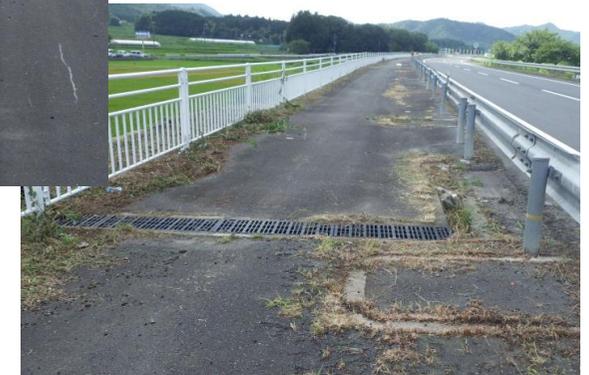
↓ 路面排水施設、植栽樹の状況

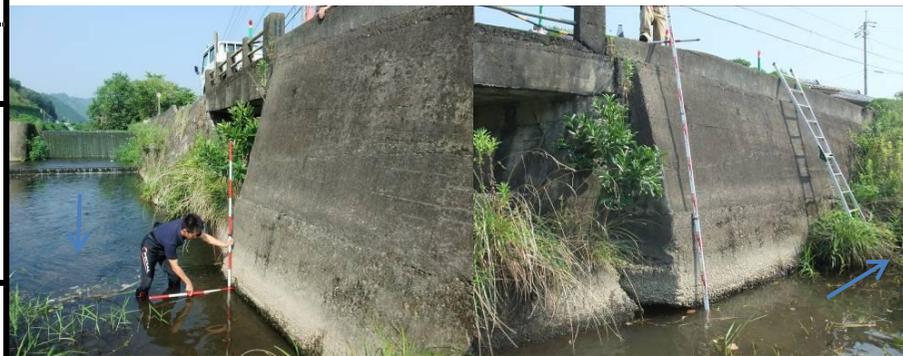
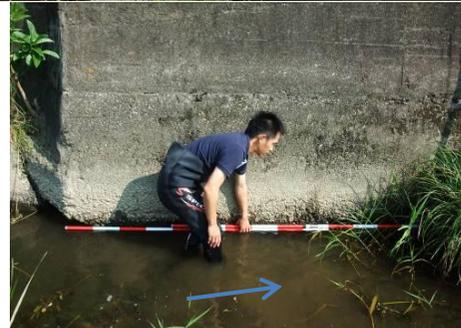
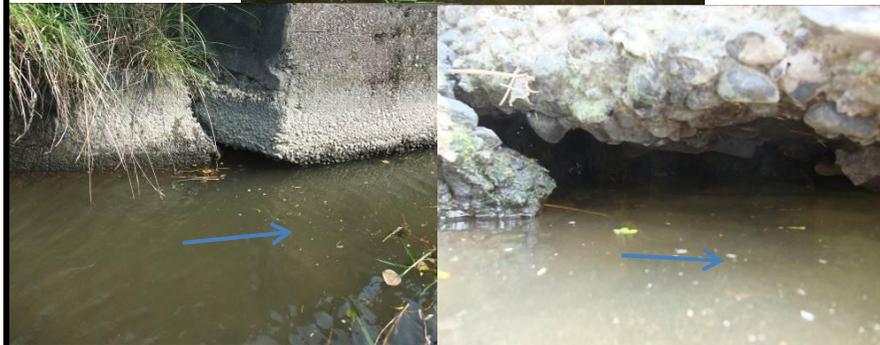
施設名	園部川
提案区分	小規模な改修・修繕等
提案箇所	南丹市園部町黒田
提案内容	護岸修繕
現在の状況	護岸基礎部が洗掘している。 護岸の崩壊が予想されるため根固め等の処置が必要。

実施①

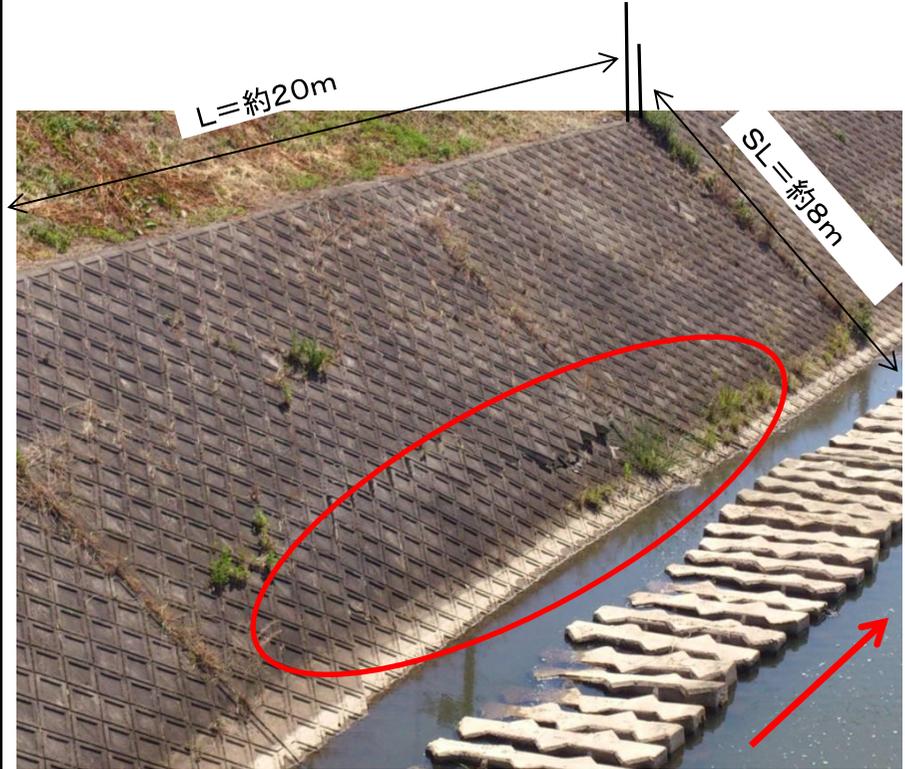
施設名	園部川
提案区分	小規模な改修・修繕等
提案箇所	南丹市八木町室河原
提案内容	護岸修繕
現在の状況	護岸にクラックが発生している。

実施①

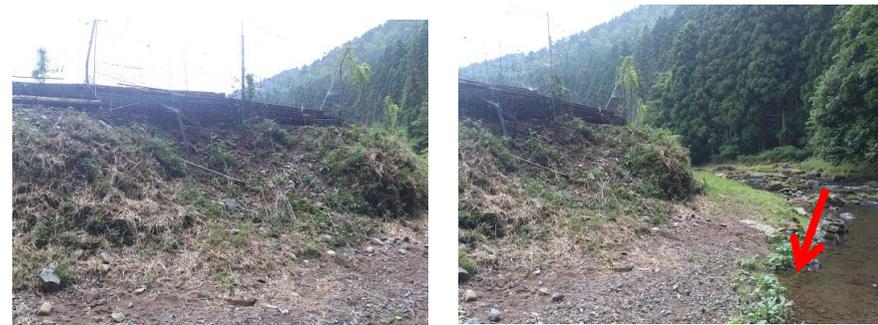
施設名	田原川
提案区分	小規模な改修・修繕等
提案箇所	南丹市日吉町四ツ谷
提案内容	護岸工
現在の状況	土羽が浸食され、石積みが崩壊している。

実施②

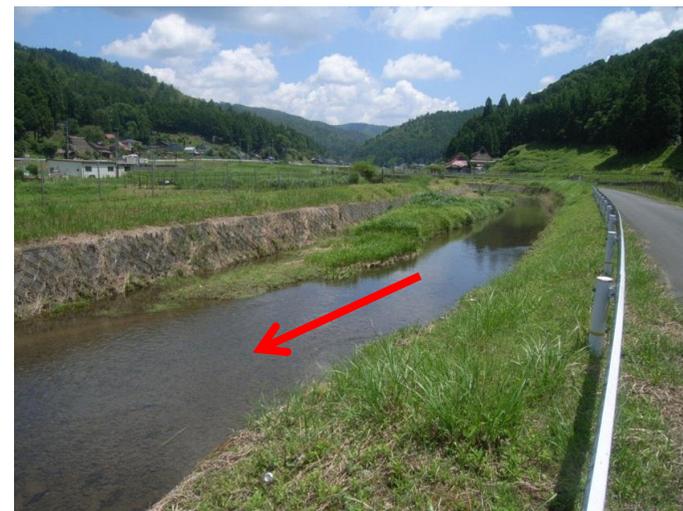
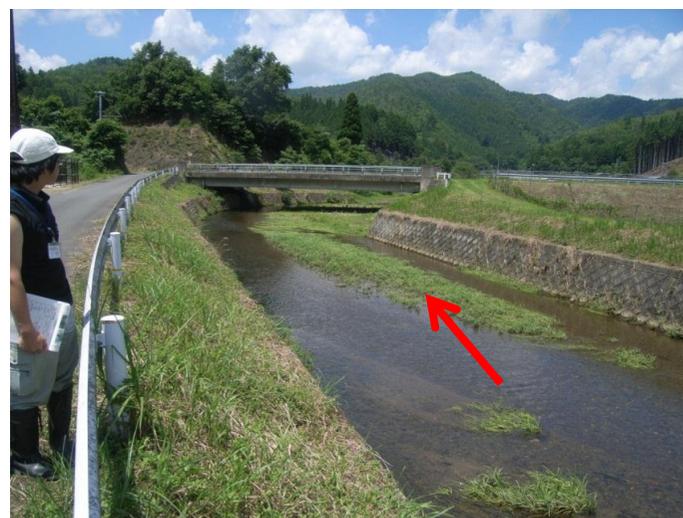
施設名	田原川
提案区分	小規模な改修・修繕等
提案箇所	南丹市日吉町四ッ谷
提案内容	浚渫
現在の状況	土砂の堆積は見られる。上流については、堆積量も多くH24に実施済み

実施①

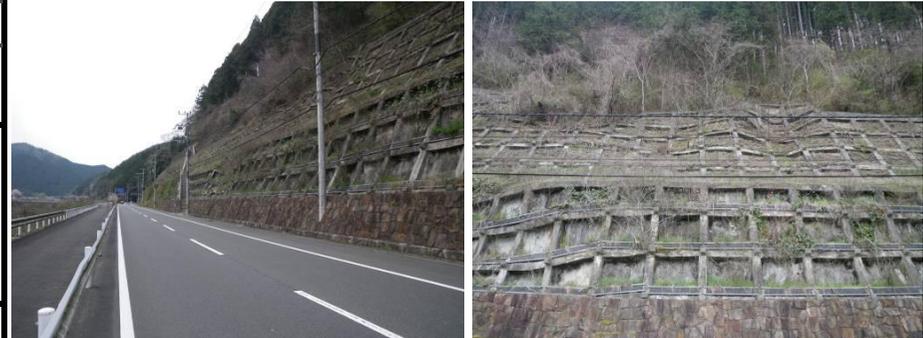
施設名	中地日吉線
提案区分	小規模な改修・修繕等
提案箇所	南丹市日吉町中
提案内容	落石防止
現在の状況	落石が発生している。

実施② (簡易的な落石防止柵を実施)

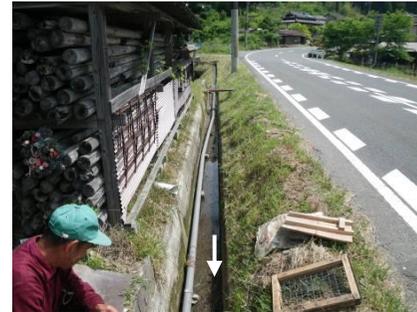
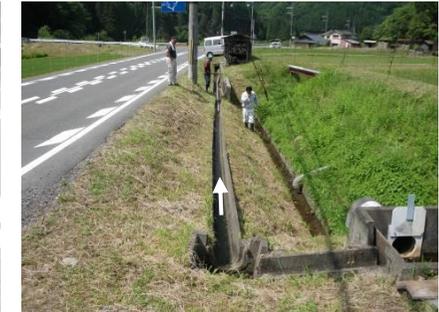
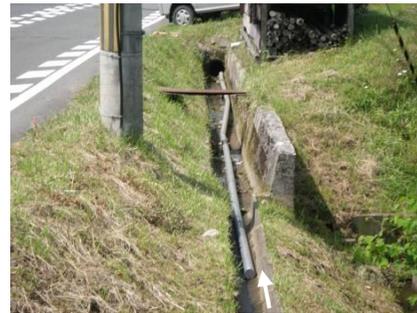
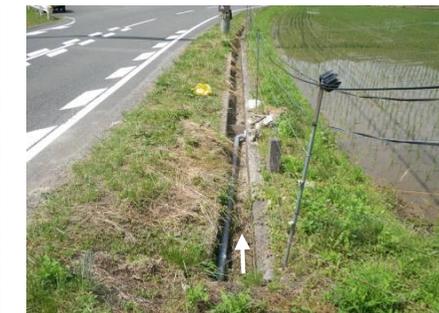
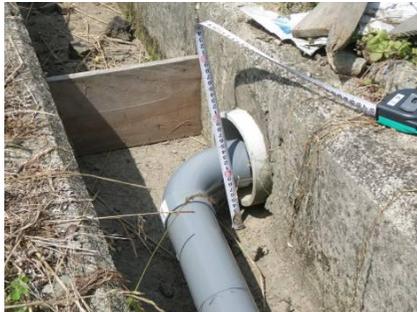
施設名	佐々江下中線
提案区分	小規模な改修・修繕等
提案箇所	南丹市日吉町佐々江
提案内容	道路側溝の勾配修正
現在の状況	道路側溝の勾配がないため、路面排水が不良となっている。

実施②

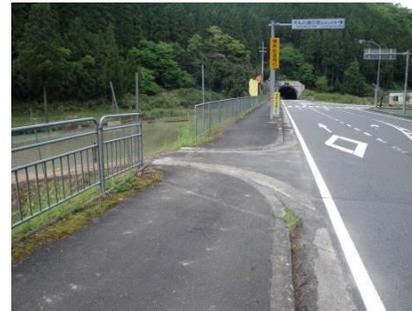
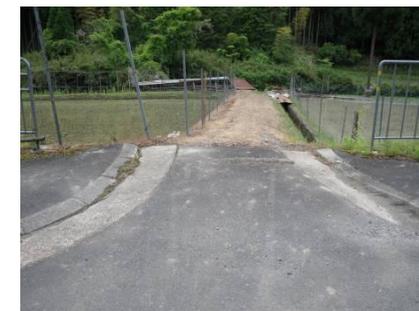
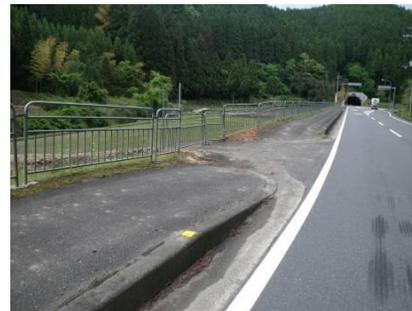
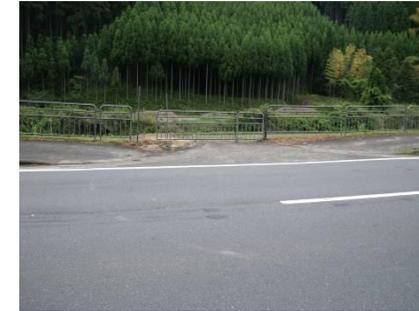
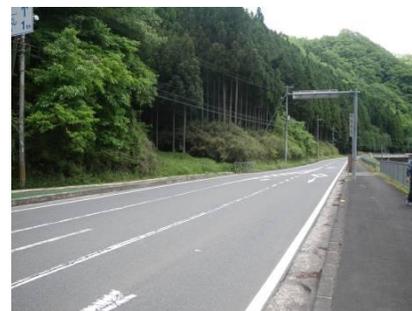
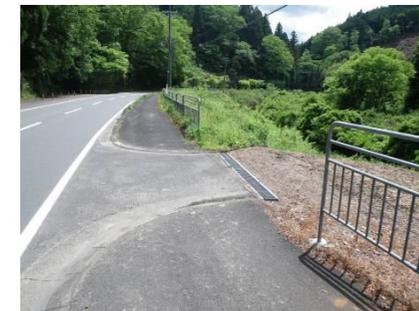
施設名	園部平屋線
提案区分	小規模な改修・修繕等
提案箇所	南丹市日吉町木住地内
提案内容	横断工の設置及び草刈の実施
現在の状況	田への進入路から府道路面水が流れ込み耕作の支障となっている。 府道沿線の草刈が実施されていない。

実施② (横断工の設置のみ)

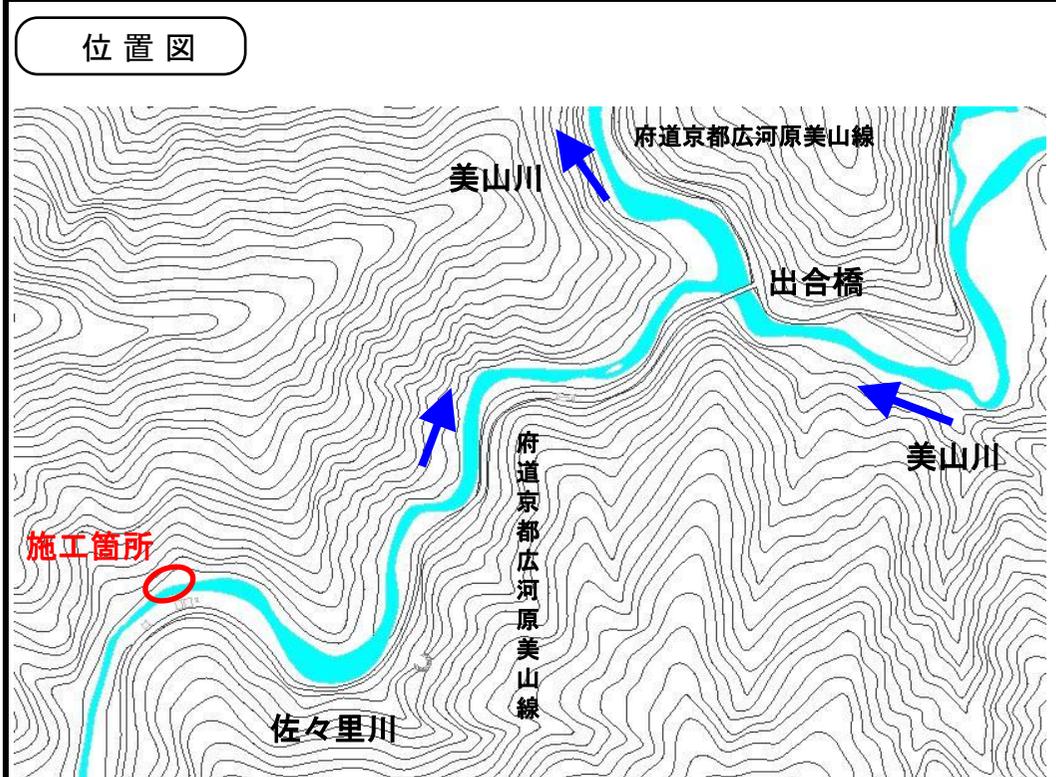
施設名	佐々里川
提案区分	改修・修繕等
提案箇所	南丹市美山町白石
提案内容	護岸修繕
現在の状況	過年度に被災した箇所で現在、応急仮復旧で大型土のうを設置している。

L=120m SL=3.4m

実施①
