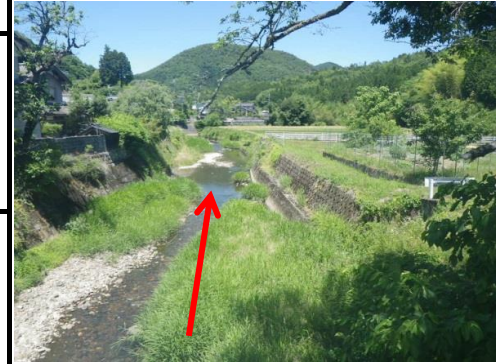
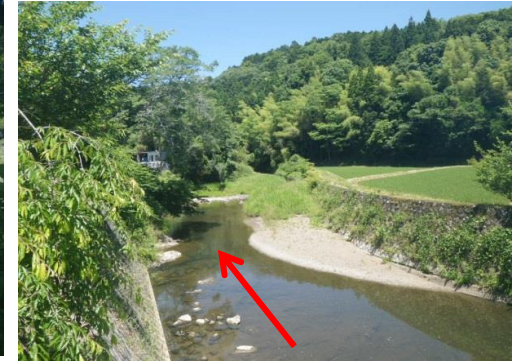
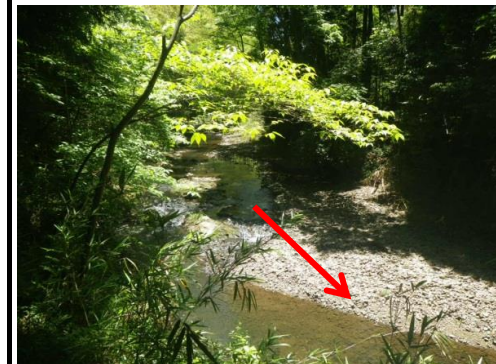
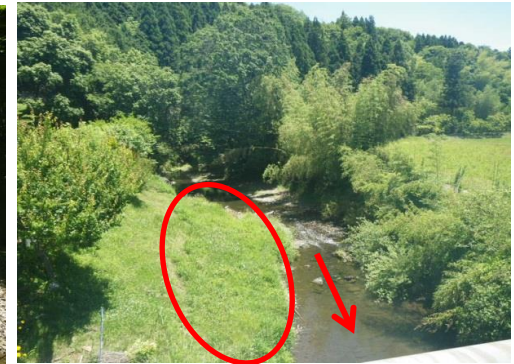
| 現在の状況 | 土砂が堆積している。(延長約100m) |

土砂堆積が著しい箇所

一部実施

(堆積土砂が著しい箇所のみ実施)

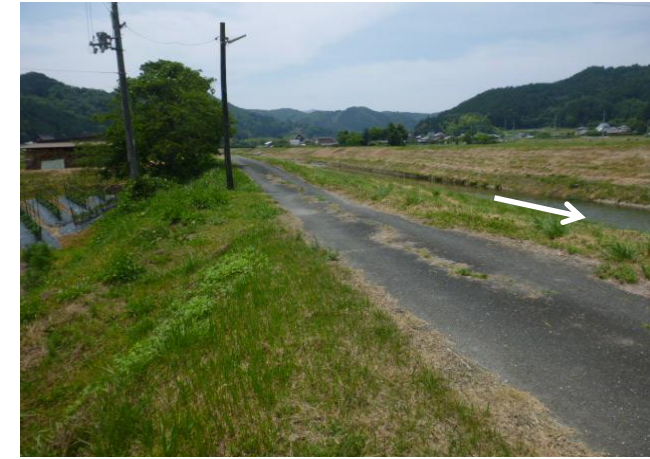
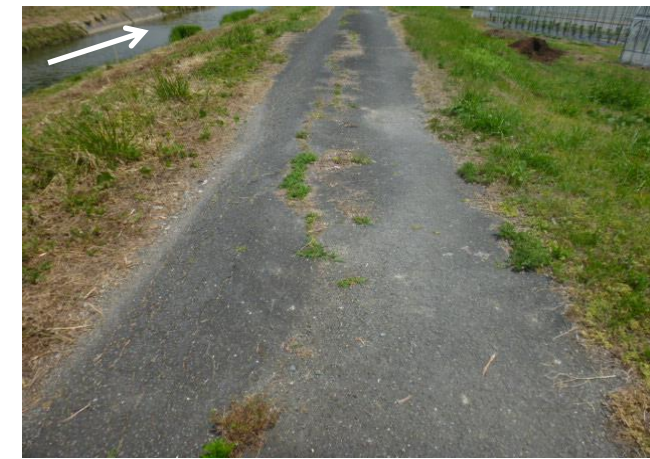
| 現在の状況 | 堤防天端に不陸が生じている。堤防本体に目立った変化は見られない。 |

実施

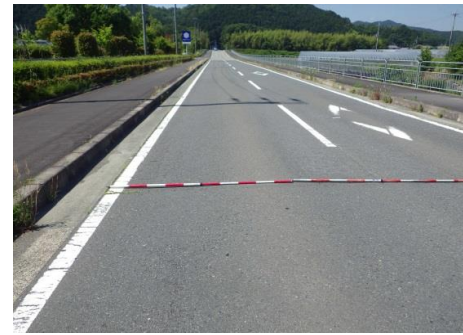
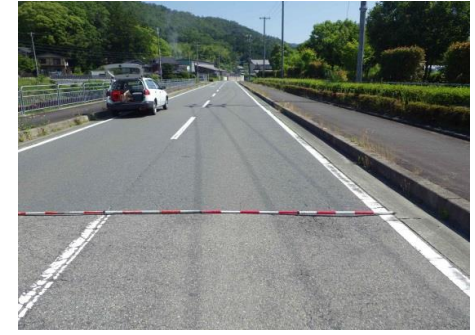
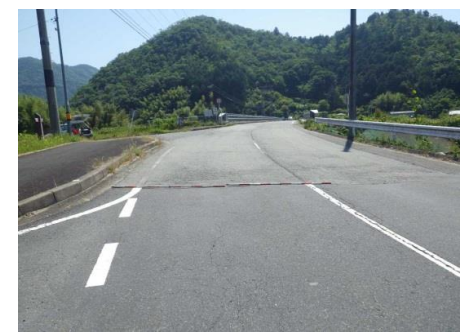
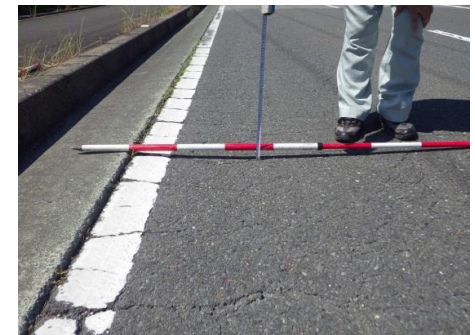
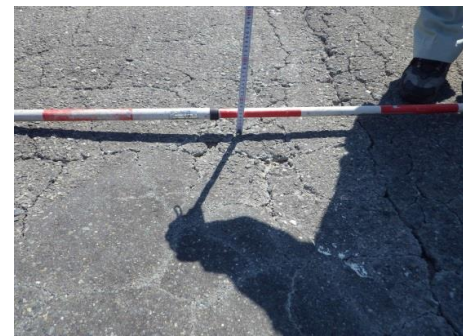
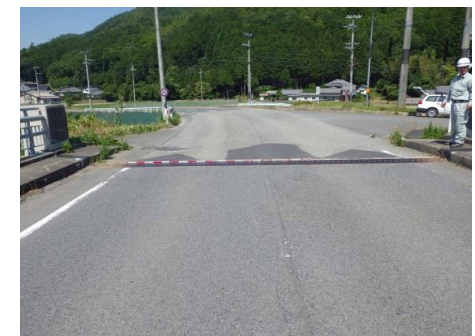
| 現在の状況 | 新庄橋付近の舗装部で最大5cmの段差があり、メグミルク付近の舗装も段差が見られる。 |

一部実施  
(美室橋・新庄橋の取合で著しい破損箇所のみ実施)

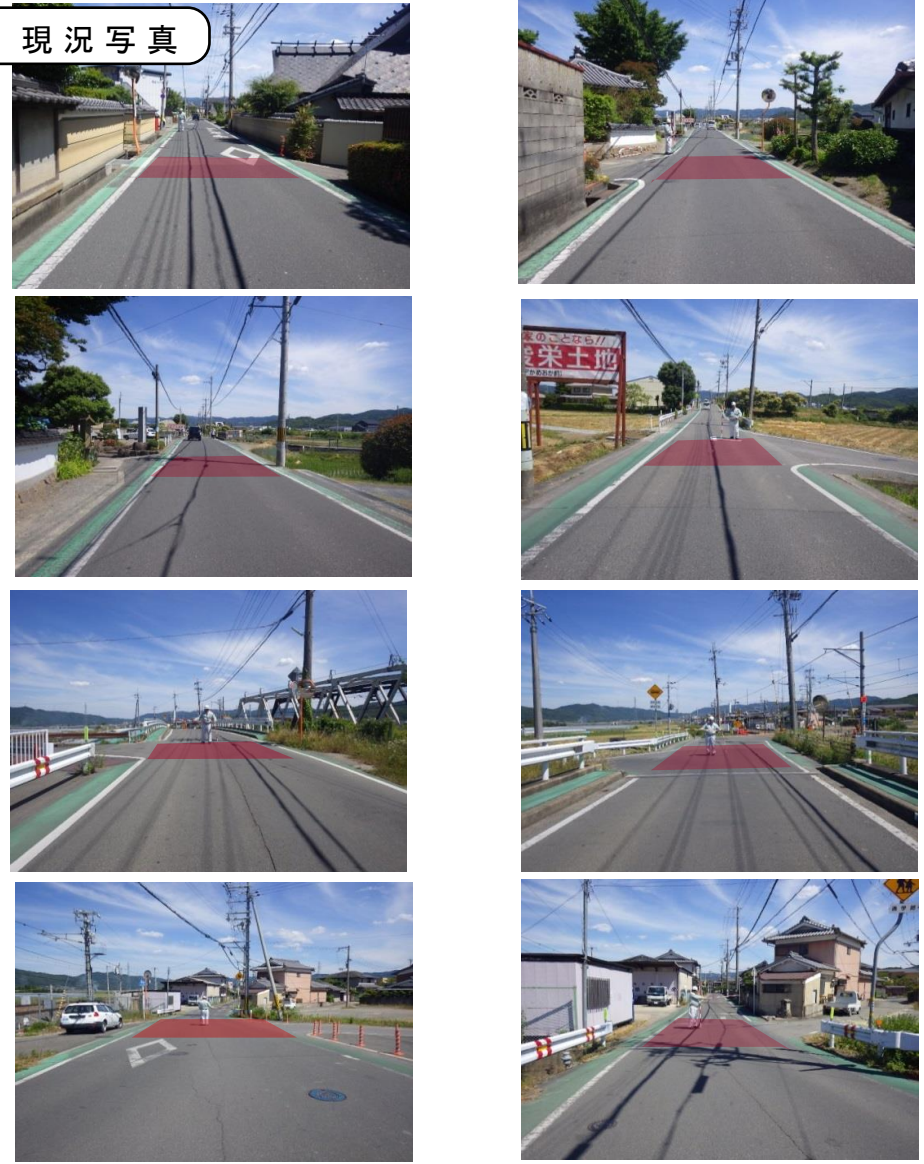
| 現在の状況 | 薄層カラー舗装、Tマークにより交差点表示がされている箇所があるが、提案された箇所の交差点は未施工である。 |

実施

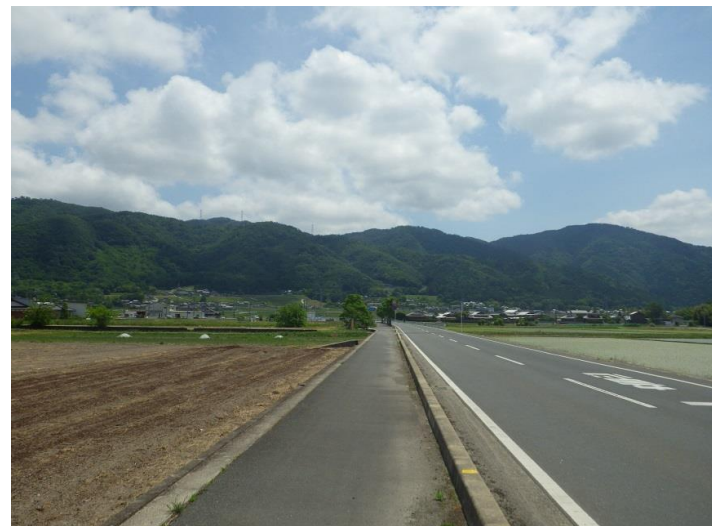
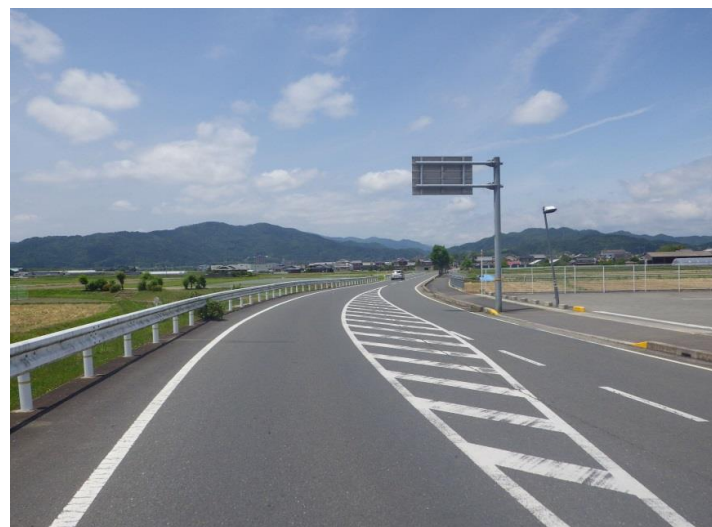
| 現在の状況 | 提案区間は歩道が設置されており歩行空間は確保されているが、道路照明は存在しない。平成27年度提案箇所の再提案。 |

| 審査結果 | 実施しない<br>(道路照明施設設置基準に満たないため。) |

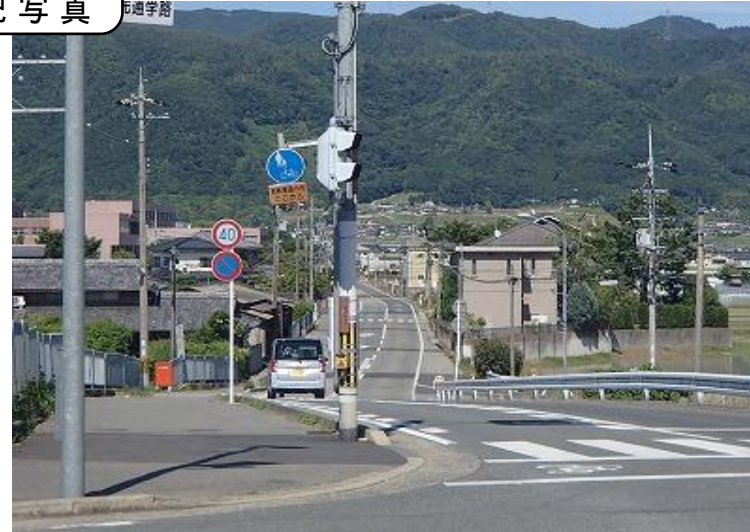
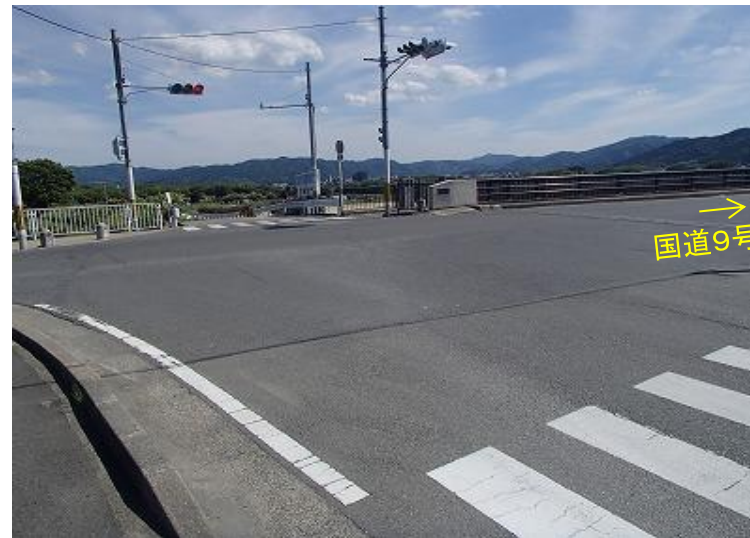
| 現在の状況 | 宮前千歳線月読橋東詰に防犯カメラの設置はされていない。 |

実施しない

(防犯カメラは京都府の管理施設ではないため。)

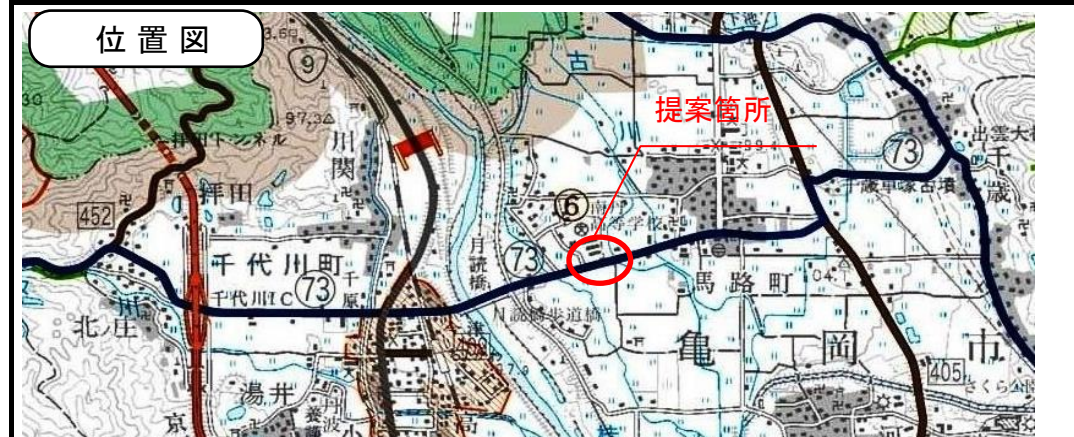
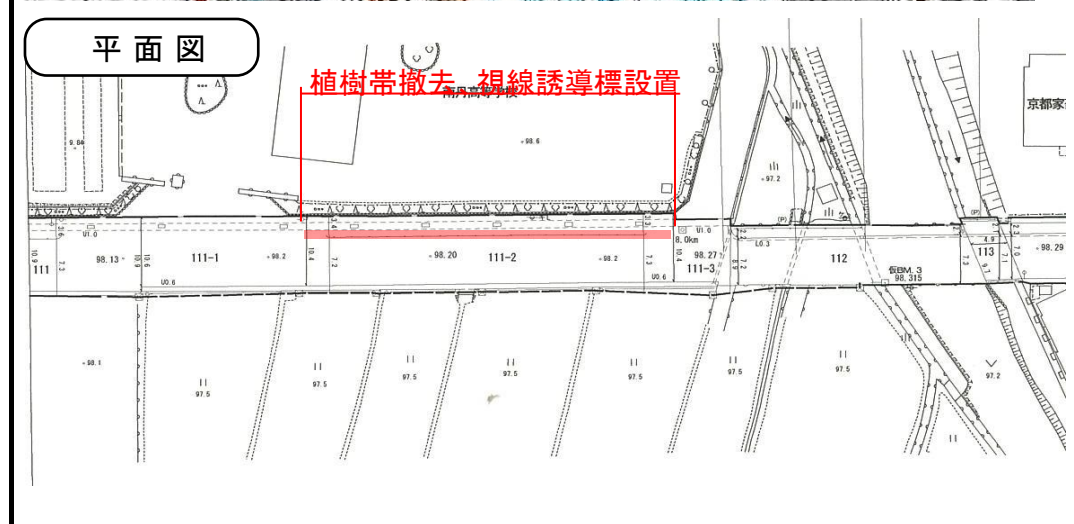
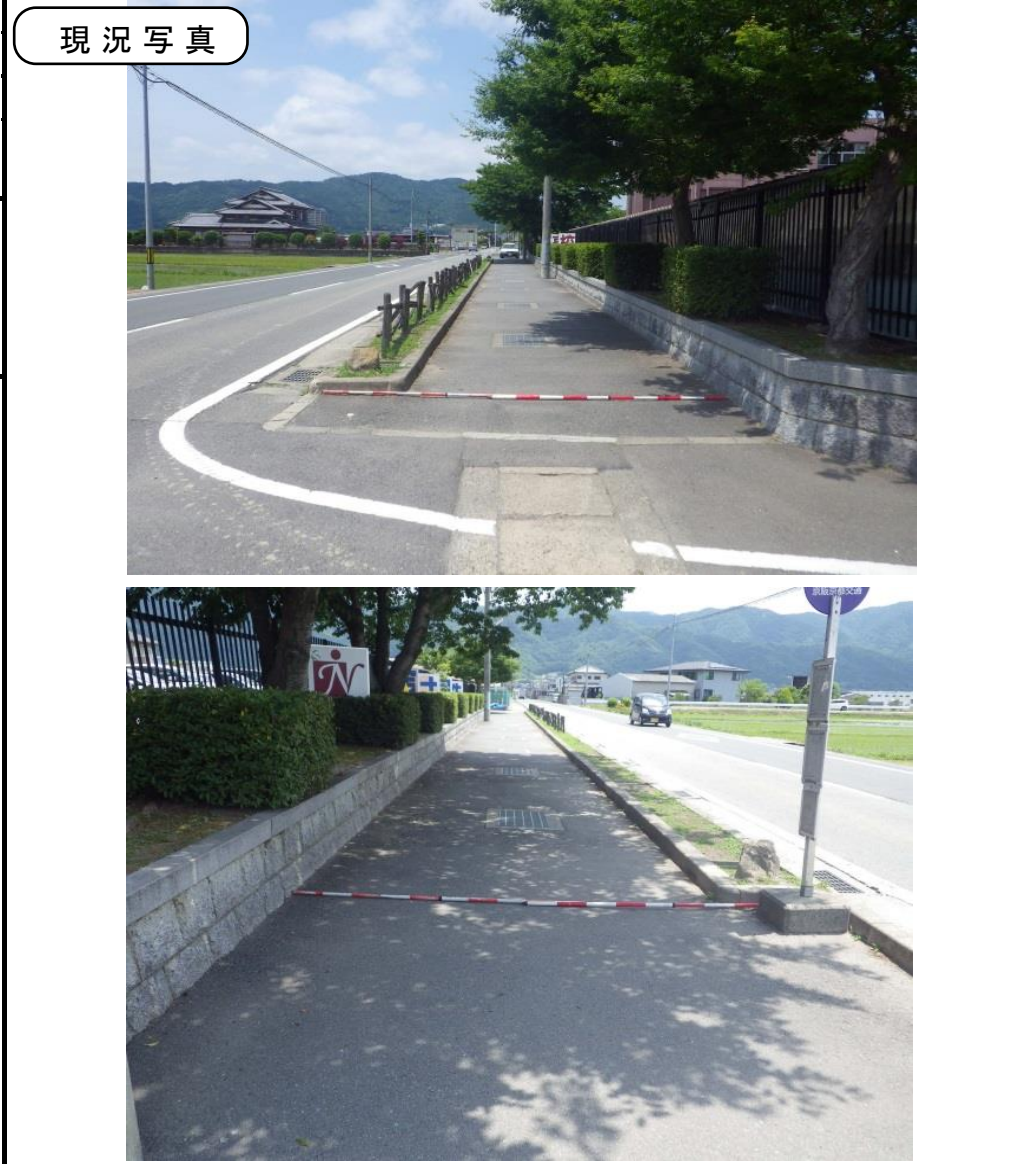
| 現在の状況 | 提案箇所は、植樹帯が設置されているが、植栽はされておらず木製の柵(腐食)が設置されている。 |

| 審査結果 | 一部実施 | (植樹帯を撤去し、歩道拡幅を実施。ガードレール提案を視線誘導標で対応。防犯カメラは京都府の管理施設でないため。) |

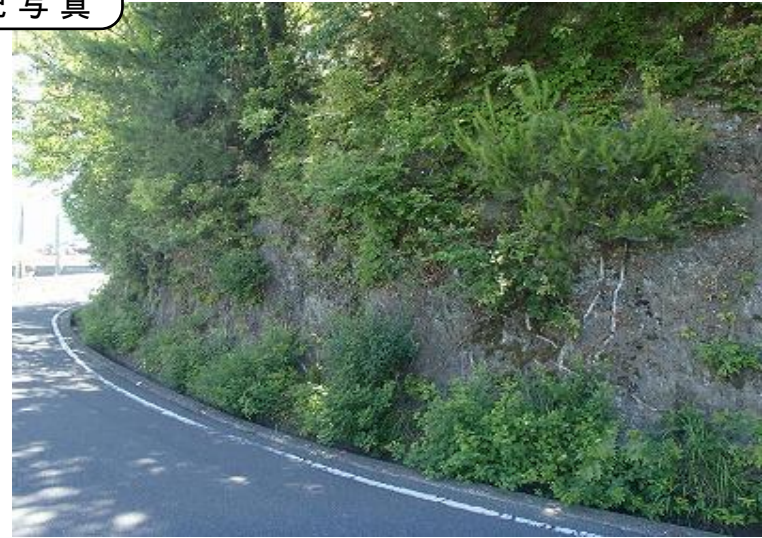
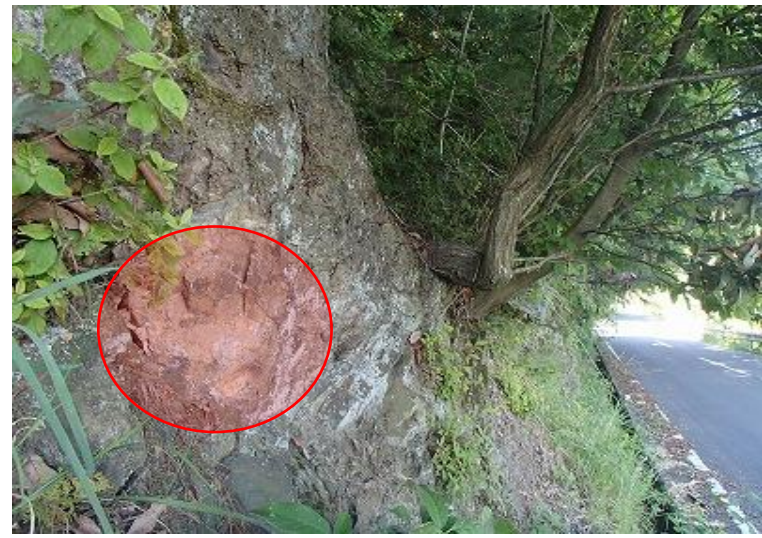
| 現在の状況 | 法面は風化した軟岩や雑木で覆われており、小規模ではあるが、局所的な崩壊箇所が点在している状況 |

実施

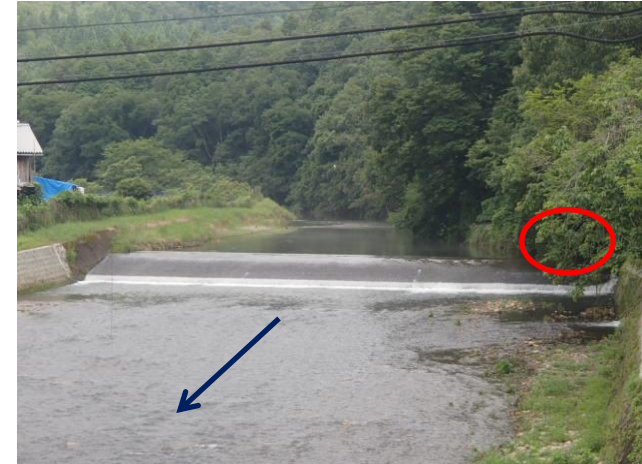
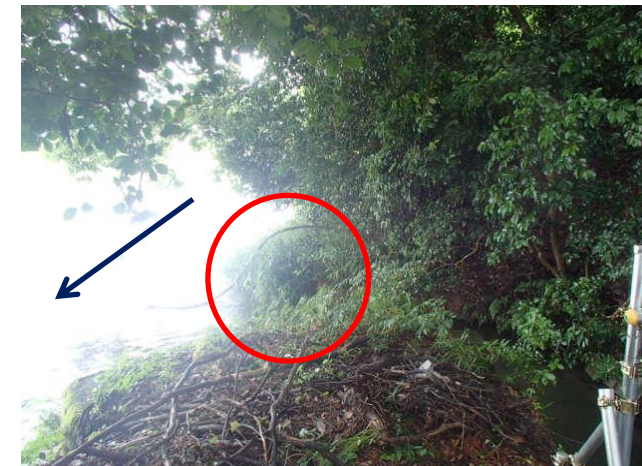
| 現在の状況 | 河川内に部分的に土砂が堆積している。 |

| 審査結果 | 実施しない | (堆積土砂は流水を著しく妨げるものでないため。引き続き、経過観察する。) |

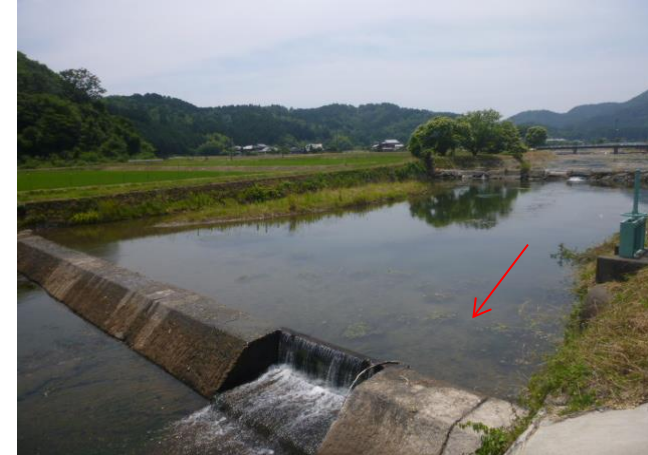
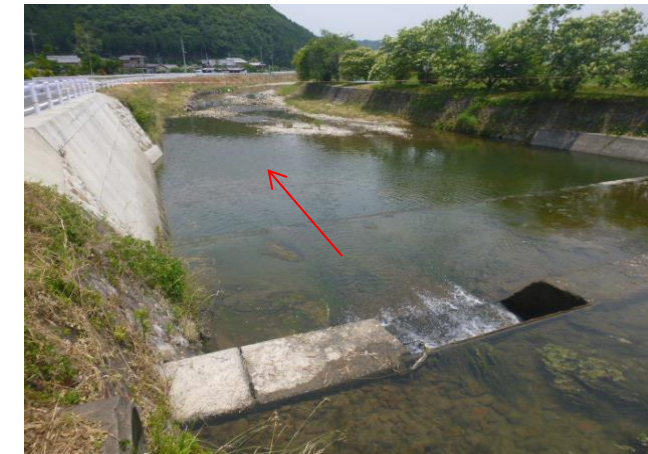
| 現在の状況 | 河川内に部分的に土砂が堆積している。 |

実施しない  
 (堆積土砂は流水を著しく妨げるものでないため。引き続き、経過観察する。)
