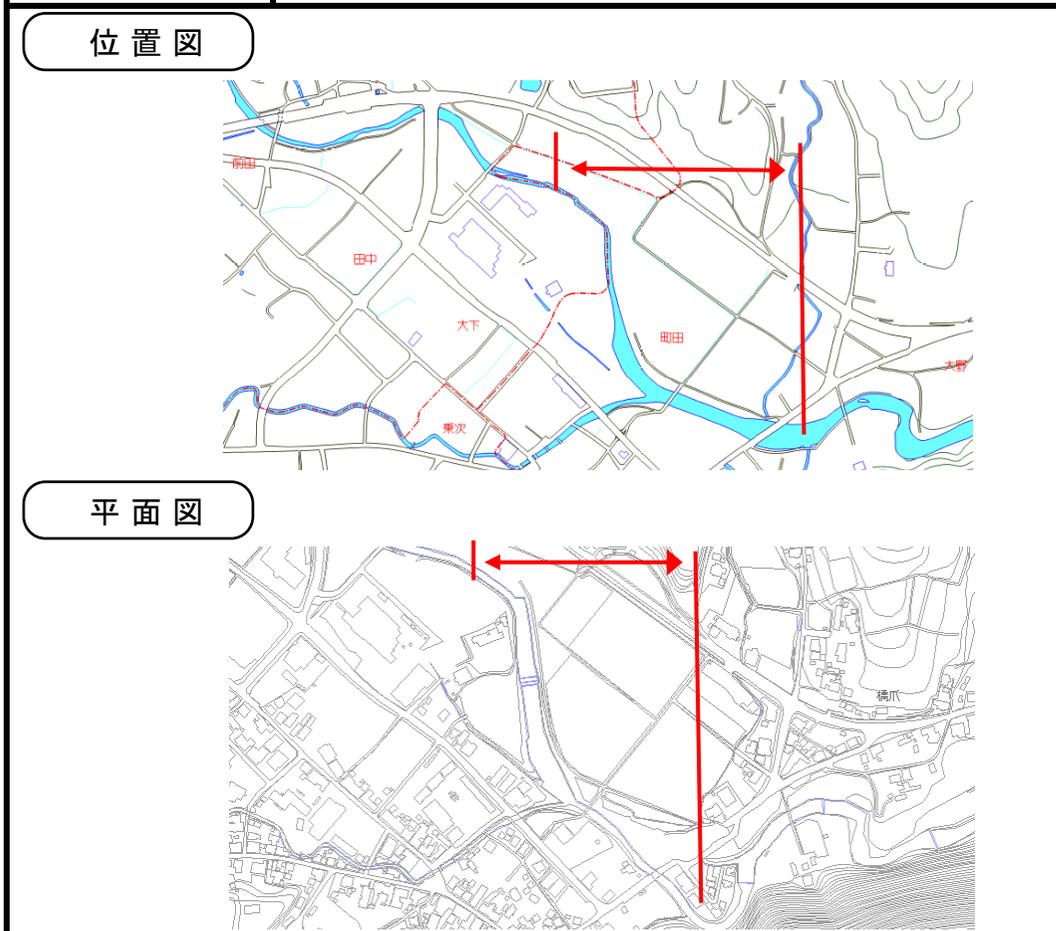
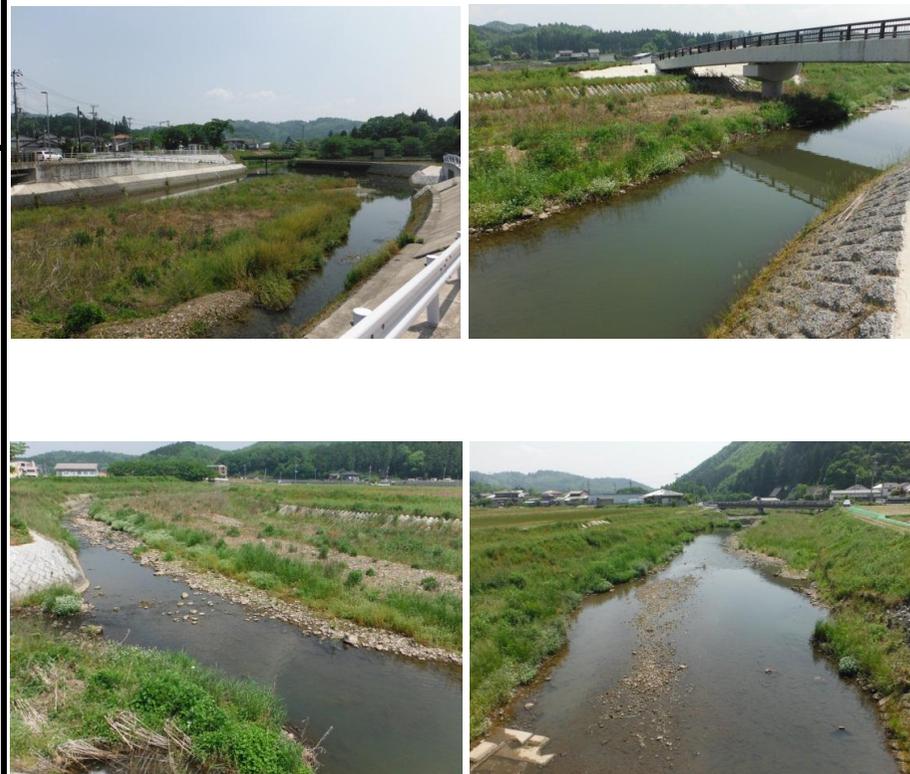
現況写真

| 現在の状況 | 広範囲に土砂が堆積しており、大雨時には土砂が隣接地に流出する危険がある。 |

| 提案内容 | 堆積土砂の除去 |

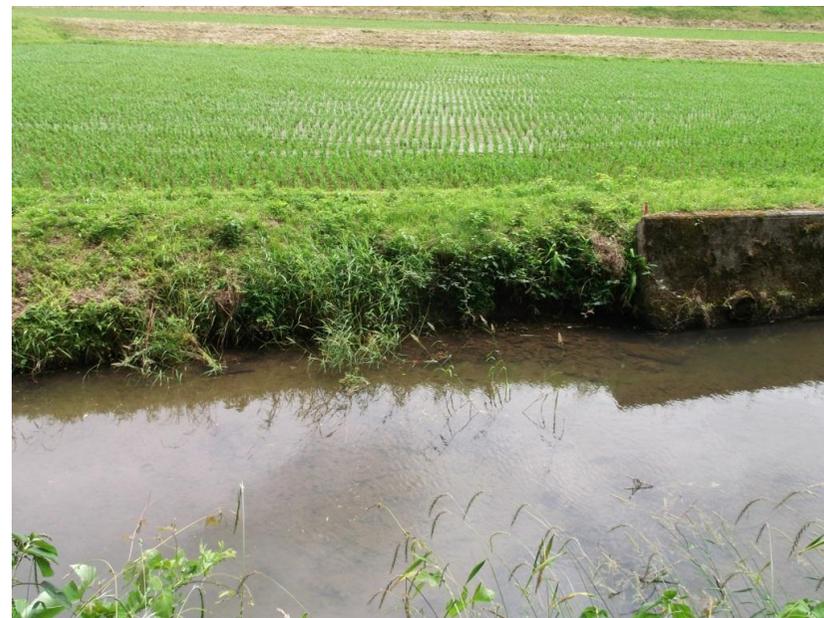
現況写真

| 現在の状況 | 護岸が流出しており、大雨時には隣接田畑へ流出・浸水する恐れがある。 |

| 提案内容 | 護岸の改修 |

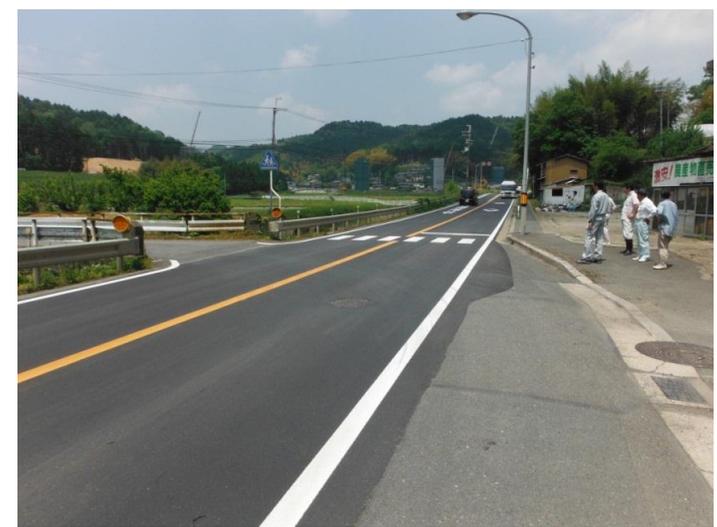
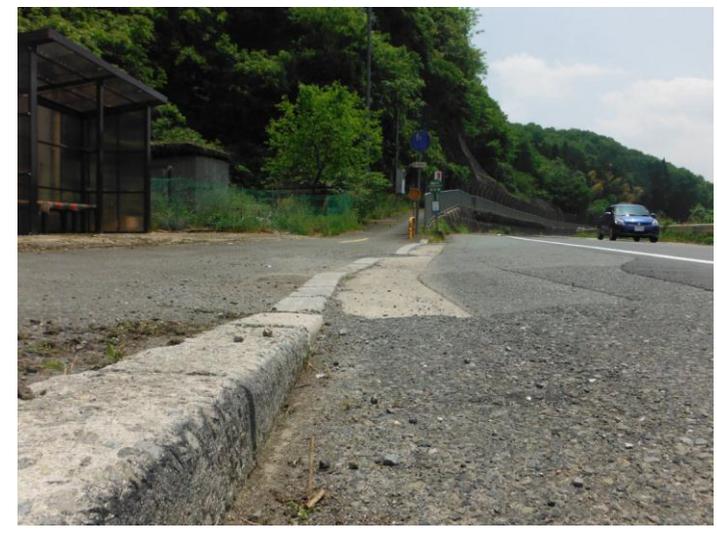
現況写真

| 現在の状況 | 別所橋交差点部において、たわみが発生しており、歩行者、通行車両にとって危険な状態である。 |

| 提案内容 | 舗装修繕 |

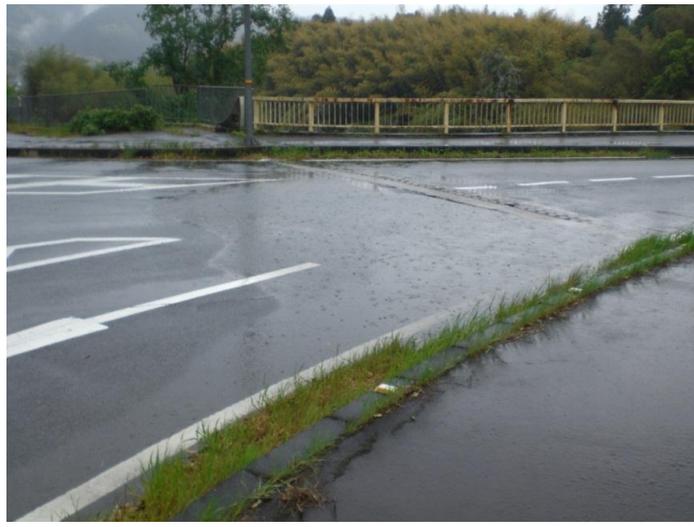
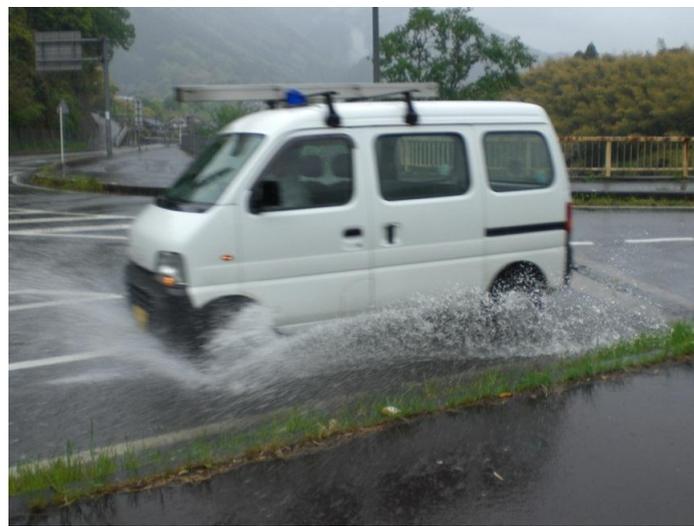
現況写真

| 現在の状況 | 和知川橋の取り付け部付近において道路が沈下しており、降雨時に大きな水溜まりとなる。 |

| 提案内容 | 舗装修繕 |

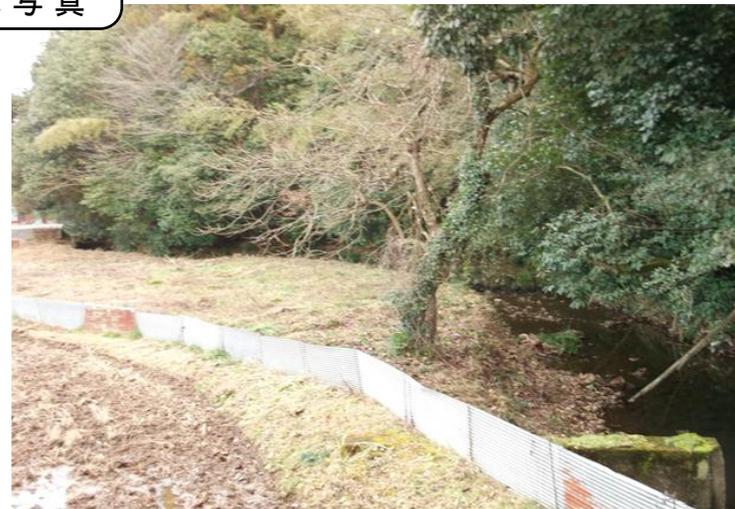
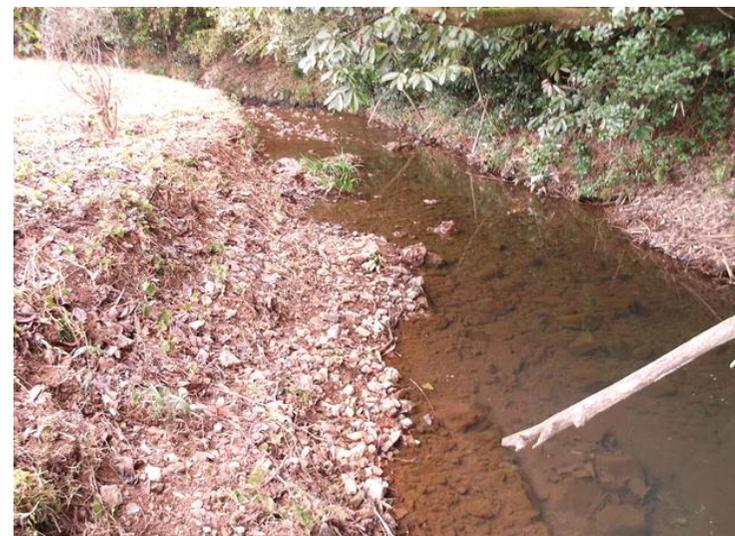
現況写真

| 現在の状況 | 護岸の築造がないため、たび重なる降雨により隣接地(田)が洗掘され面積が少しずつ減少している。 |

| 提案内容 | 護岸の築造 |

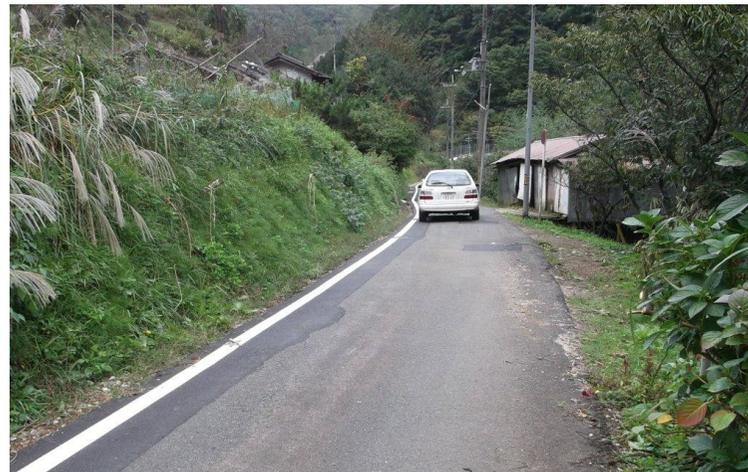
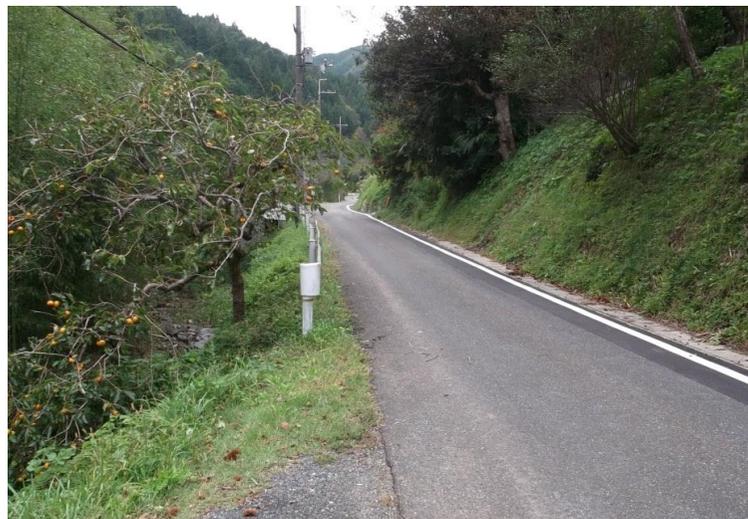
現況写真

| 現在の状況 | 府道市島和知線は、地域に密着した欠かせない生活道路である。現況は歩行者、自転車と自動車交通が輻輳し、特に狭小区間においては通行の安全が脅かされている。 |

| 提案内容 | 道路拡幅 |

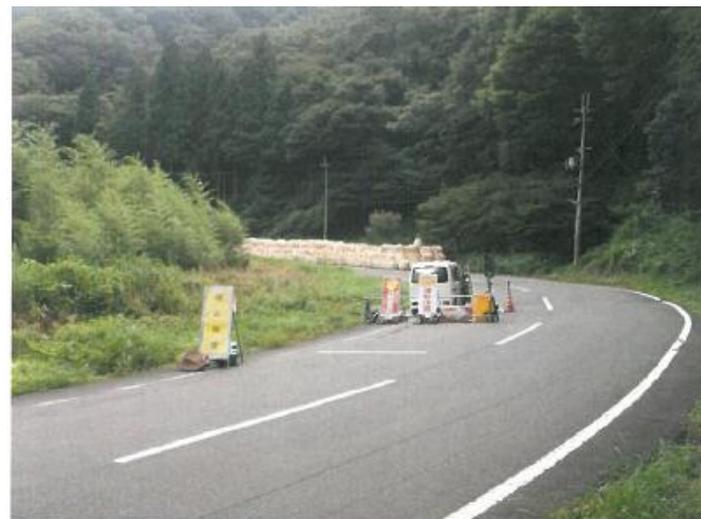
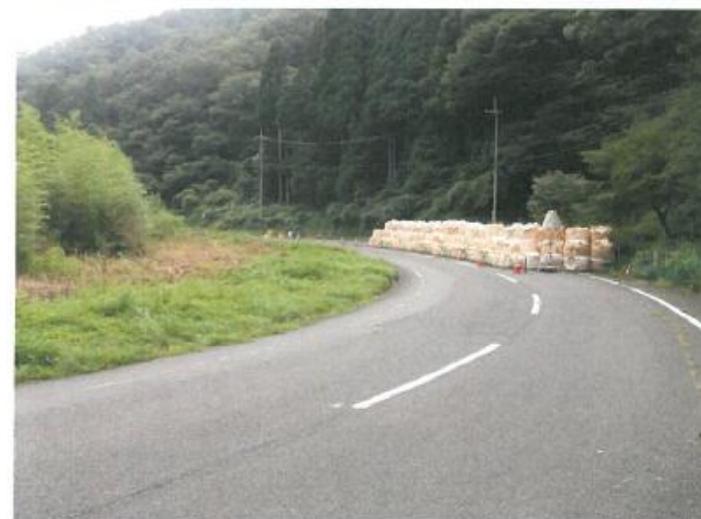
現況写真

| 現在の状況 | 山腹の岩盤が崩落し、府道まで転石が到達した。崩落防止工事を施工中であるが、復旧までに相当の時間を要し、現道は片側通行となっているため地元住民の生活に支障をきたしている。 |

| 提案内容 | 道路築造(迂回路) |

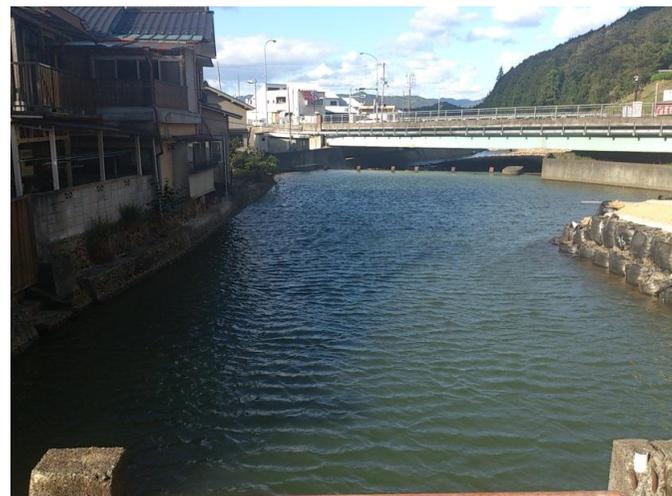
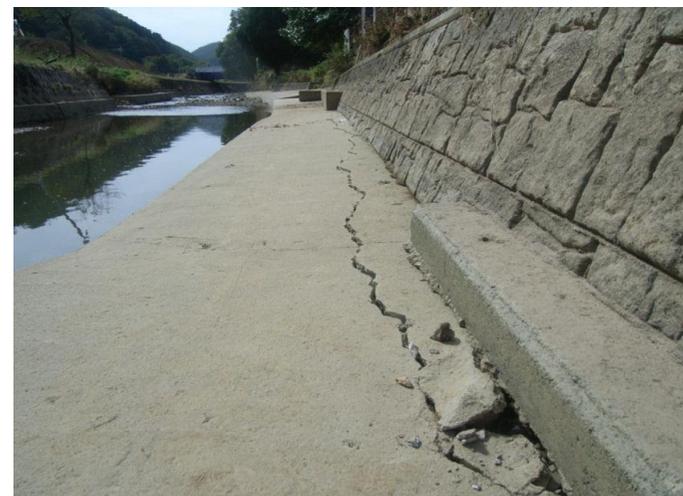
現況写真

| 現在の状況 | 河床低下により護岸が崩壊している。また、根継工にクラックが生じている |

| 提案内容 | 護岸改修 |
