府民公募型整備事業(市町村協働型)

番号 京丹-1

施設名	井尻川
提案区分	河川(小規模)
提案箇所	京丹波町八田
提案内容	根継工
現在の状況	ブロック積基礎部洗掘により背面土砂が流出、陥没している。

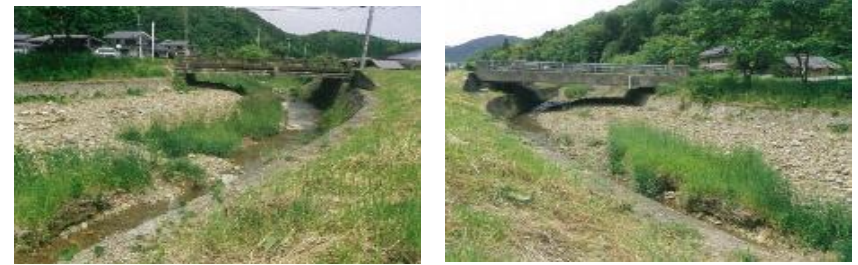
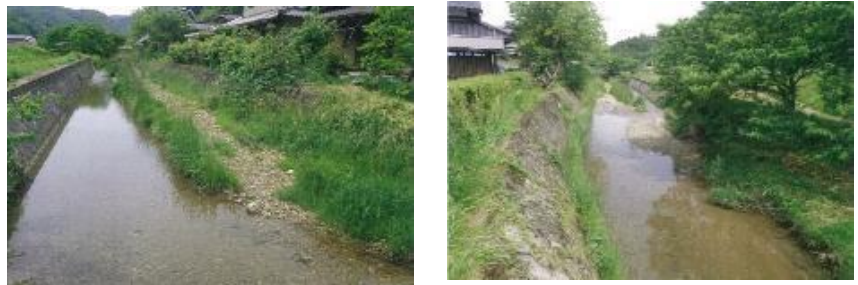
現況写真

施設名	井尻川
提案区分	河川(小規模)
提案箇所	京丹波町八田
提案内容	浚渫
現在の状況	土砂堆積の一方、河床低下が確認できる。

実施② (河床低下が見られるため、河床整正を実施)

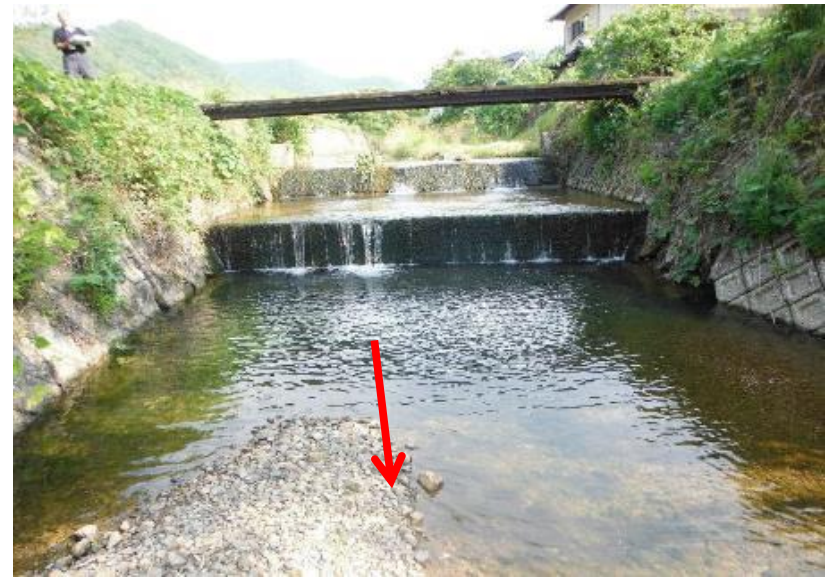
現況写真

現在の状況	ブロック積基礎部洗掘により基礎部分破損
-------	---------------------

実施② (護岸工を実施)

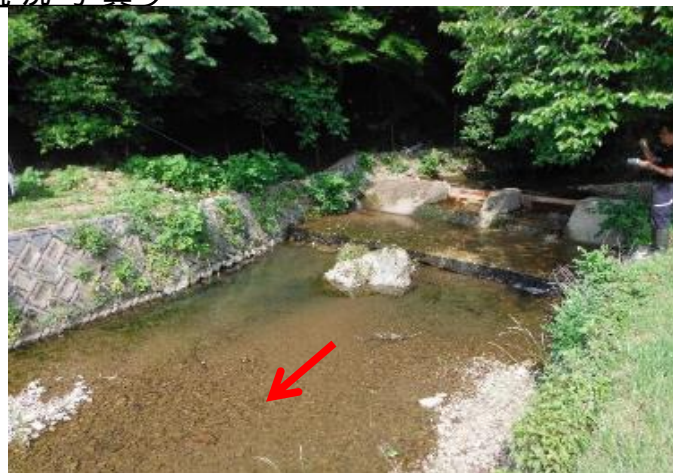
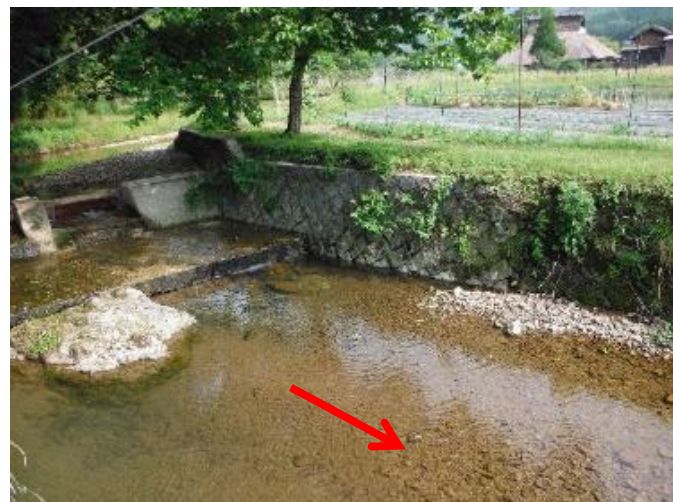
現況写真

施設名	井尻川
提案区分	河川(小規模)
提案箇所	京丹波町八田
提案内容	根継工
現在の状況	ブロック積基礎部洗掘により基礎部分破損

実施②

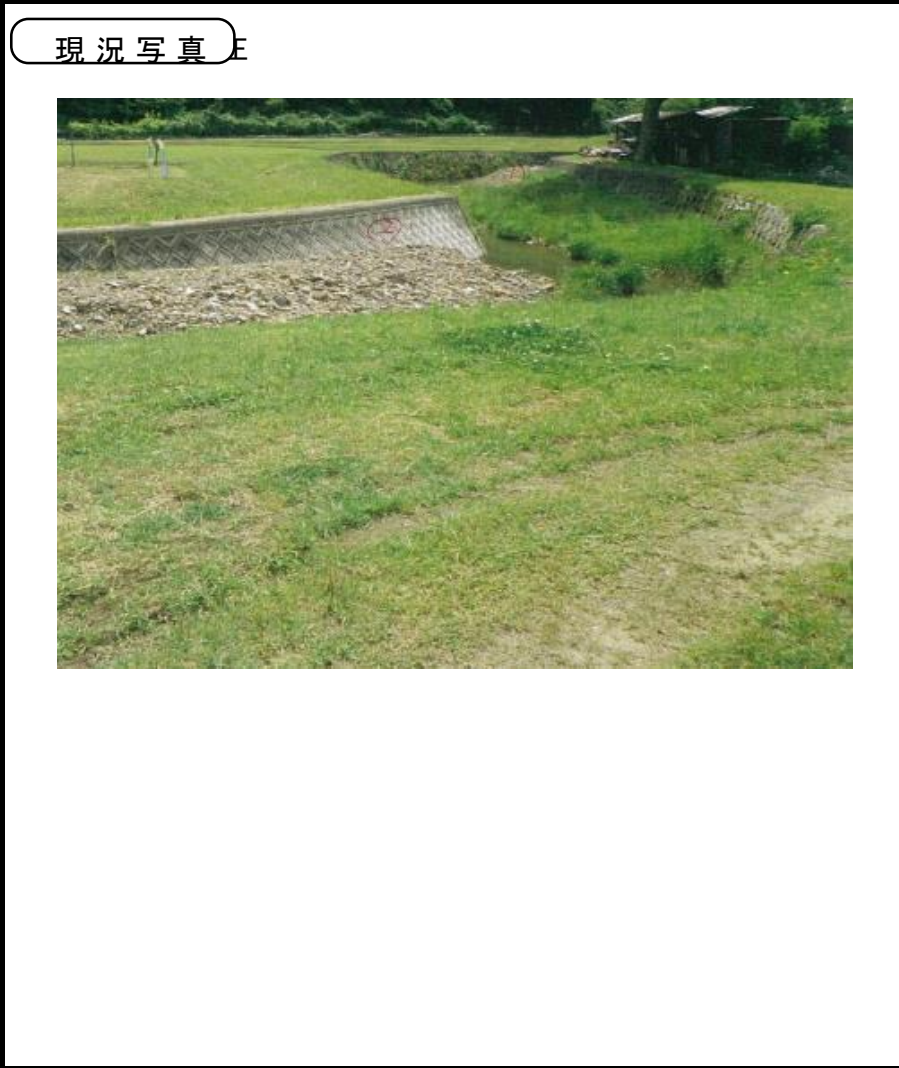
現在の状況	土砂堆積の一方、河床低下が確認できる。
-------	---------------------

実施② (河床低下が見られるため、河床整正を実施)

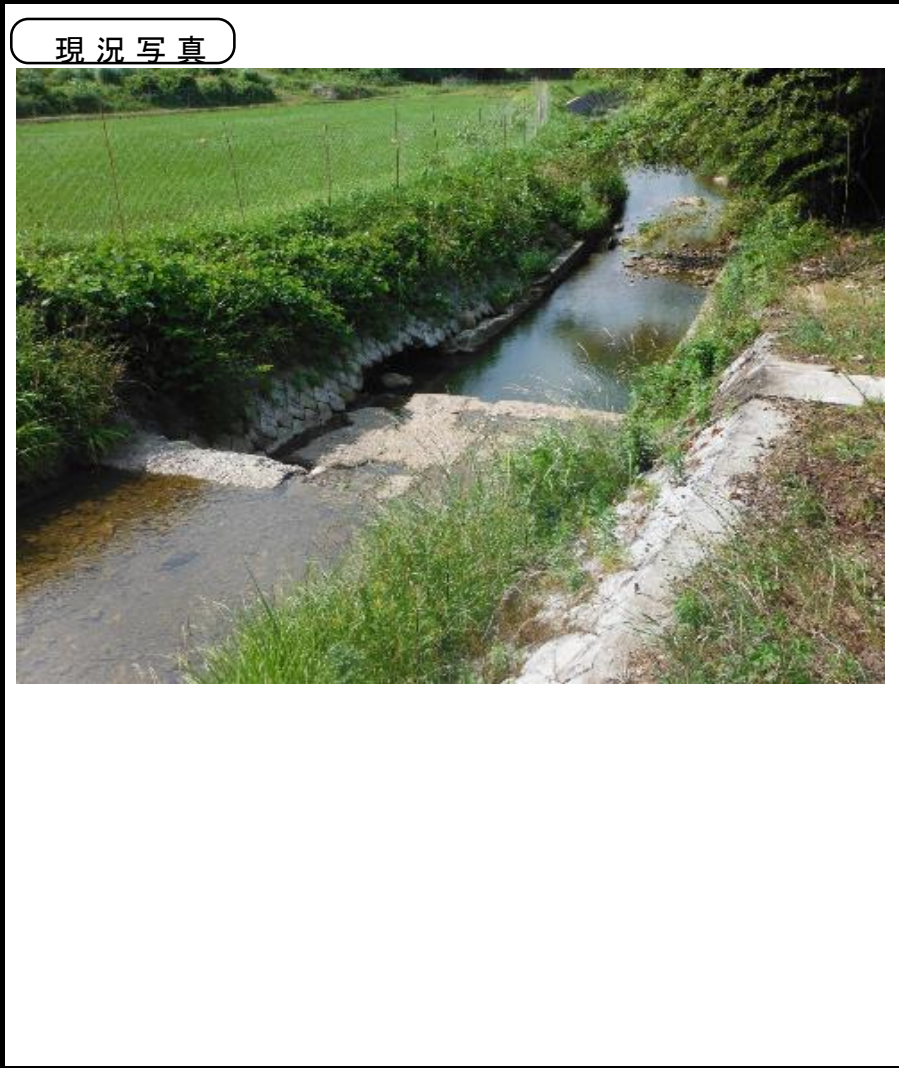
施設名	井尻川
提案区分	河川(小規模)
提案箇所	京丹波町八田
提案内容	根継工
現在の状況	ブロック積基礎部洗掘により基礎部分破損

実施①

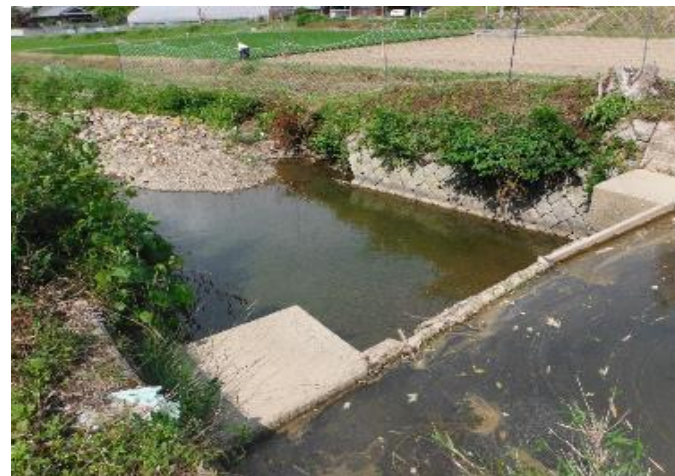
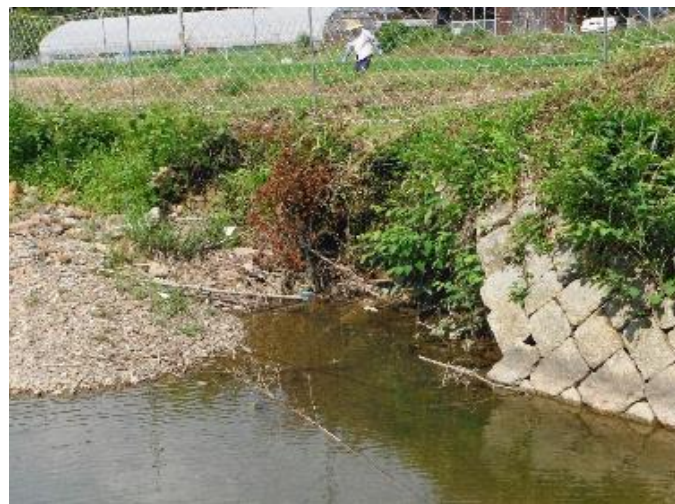
現況写真

施設名	井尻川
提案区分	河川(小規模)
提案箇所	京丹波町八田
提案内容	ブロック積工
現在の状況	護岸が流出しており、大雨時には隣接田畑へ流出・浸水する恐れがある。

実施①

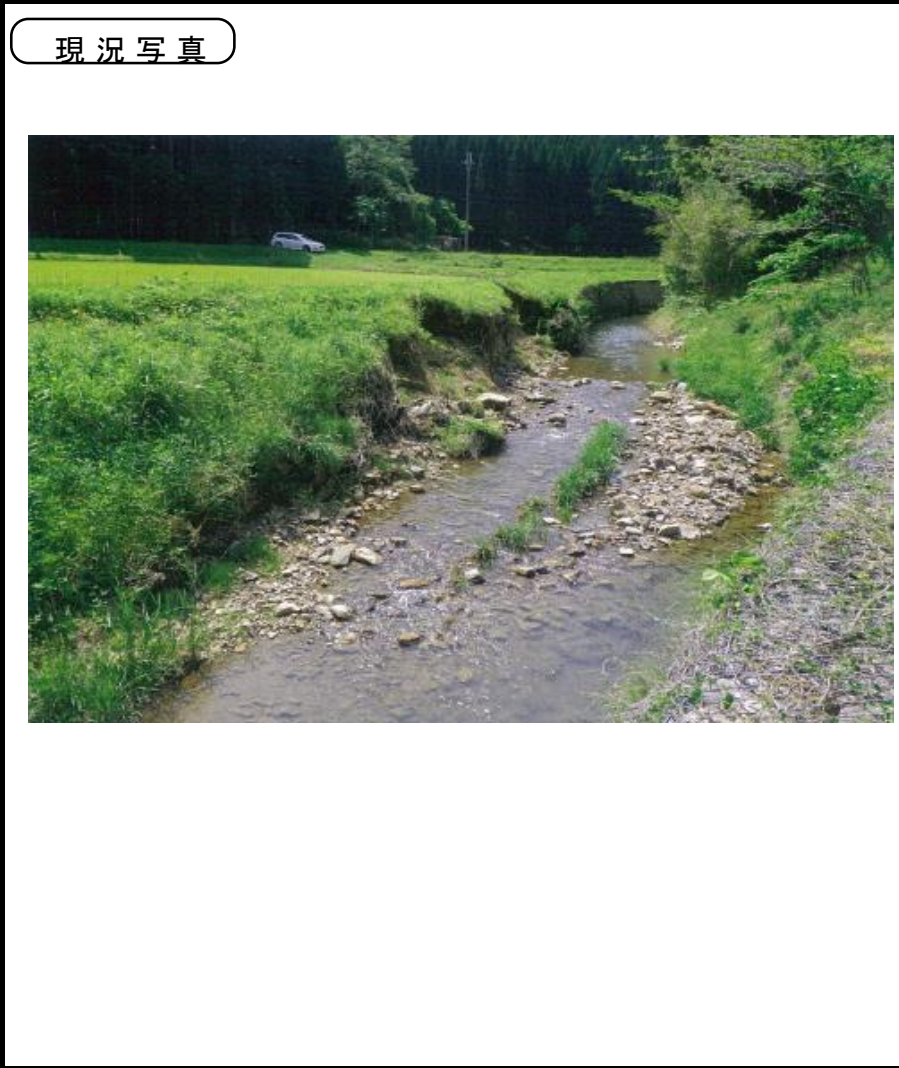
施設名	井尻川
提案区分	河川(小規模)
提案箇所	京丹波町八田
提案内容	ブロック積工
現在の状況	護岸が流出しており、大雨時には隣接田畑へ流出・浸水する恐れがある。

実施①

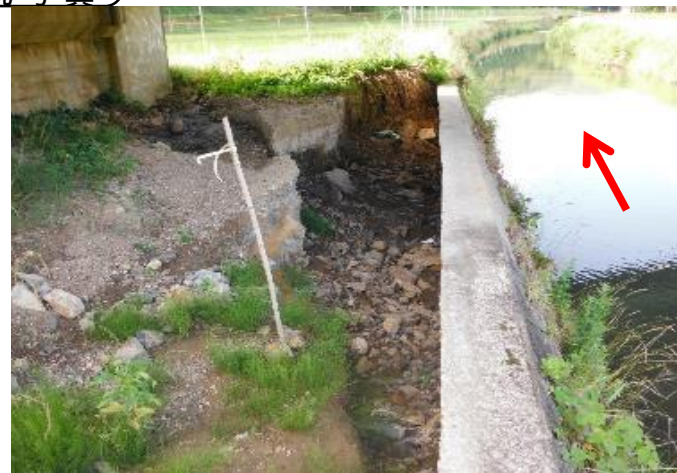
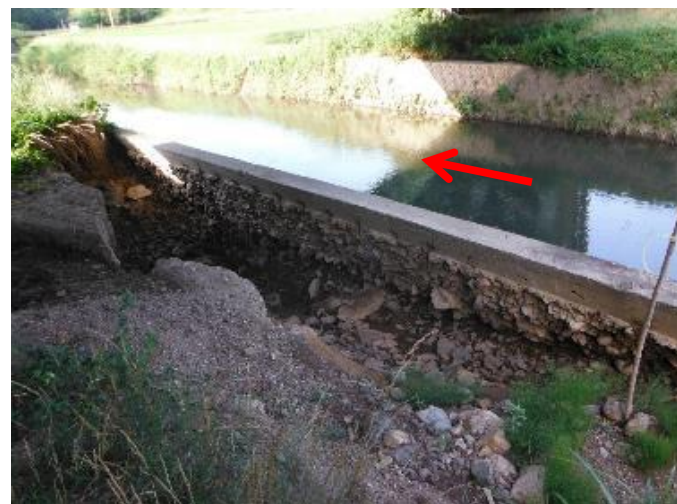
現況写真

現在の状況	台風18号豪雨の越流により堤防の土砂が流出し、護岸背面の土砂が亡失しブロック積が崩壊する危険がある。
-------	--

実施②

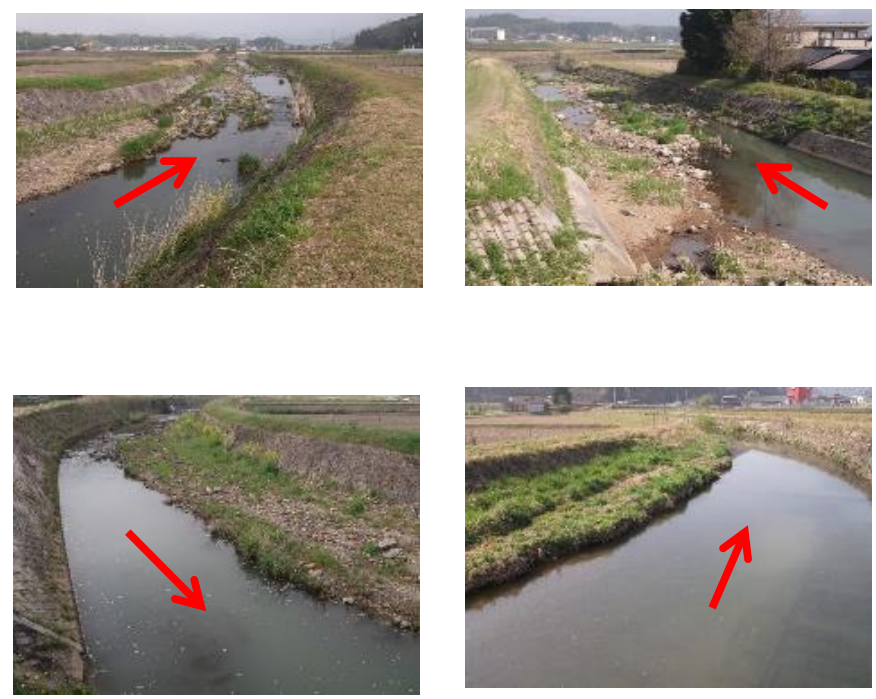
現況写真

現在の状況	河川内の体積土砂により河川断面が減少し越水し、堤防の裏法を削り、破堤を引き起こす危険がある。
-------	--

審査結果	実施① (河床低下が見られるため、河床整正を実施)
------	---------------------------
