府民公募型整備事業(市町村協働型)

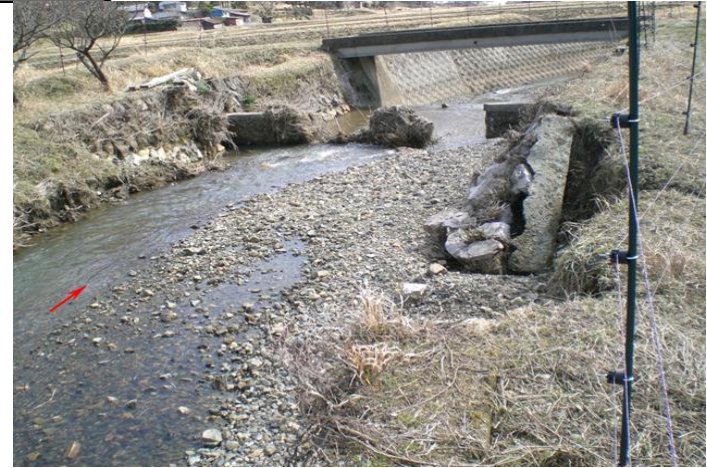
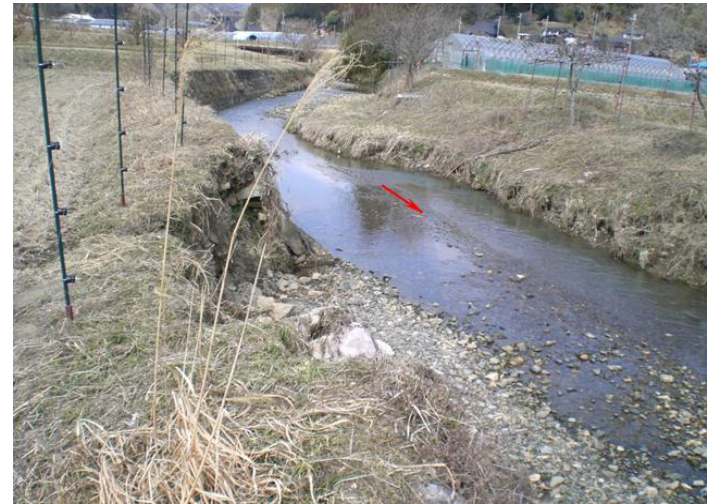
京丹-32

施設名	質美川
提案箇所	京丹波町下村
提案内容	護岸工
現在の状況	石積護岸が崩壊し、背後の田圃に影響がある。

実施①

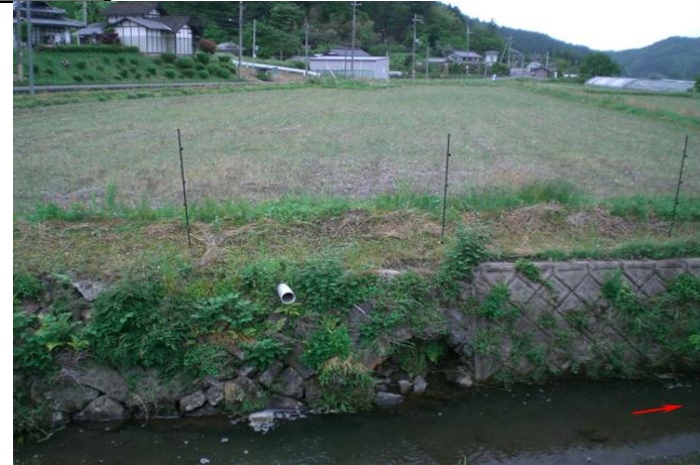
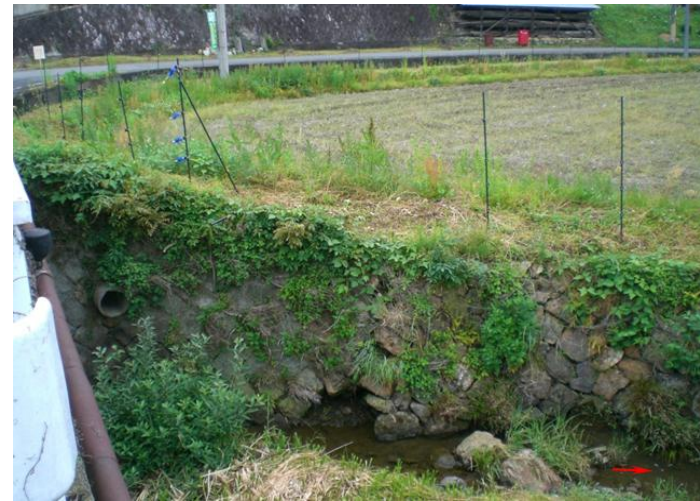
京丹-33

施設名	質美川
提案箇所	京丹波町下村
提案内容	護岸工
現在の状況	石積護岸が崩壊し、背後の田圃に影響がある。

実施②

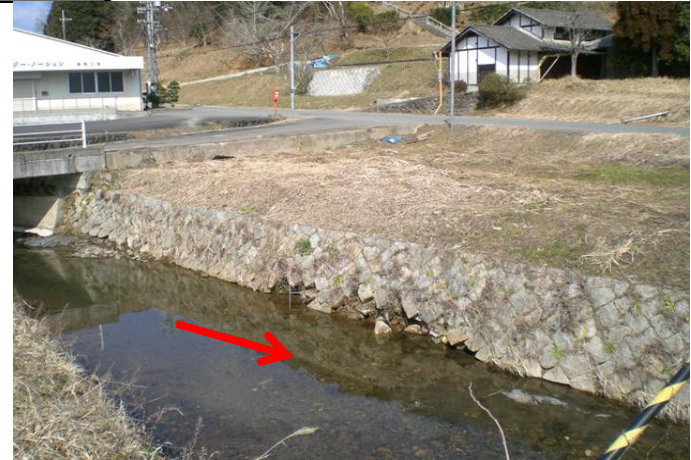
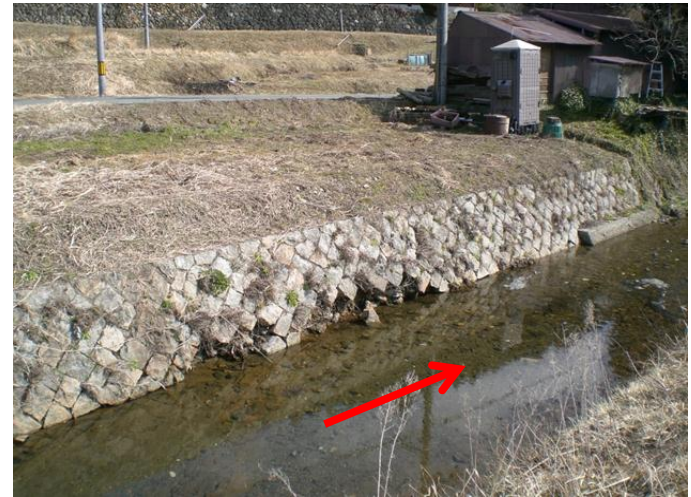
京丹-34

施設名	質美川
提案箇所	京丹波町下村
提案内容	護岸工
現在の状況	石積護岸が崩壊し、背後の田圃に影響がある。

実施②

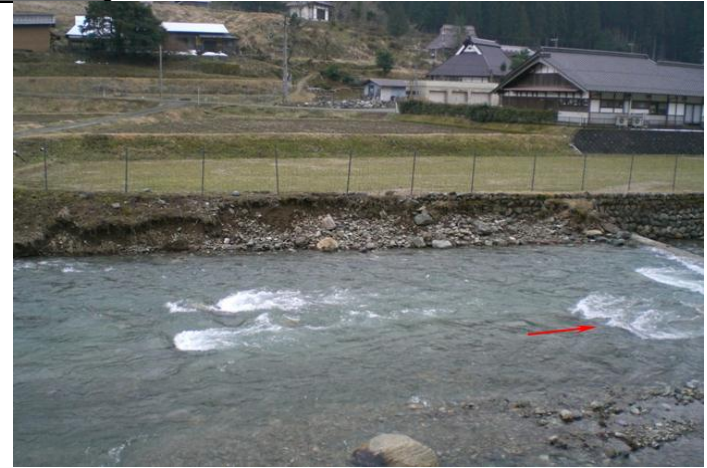
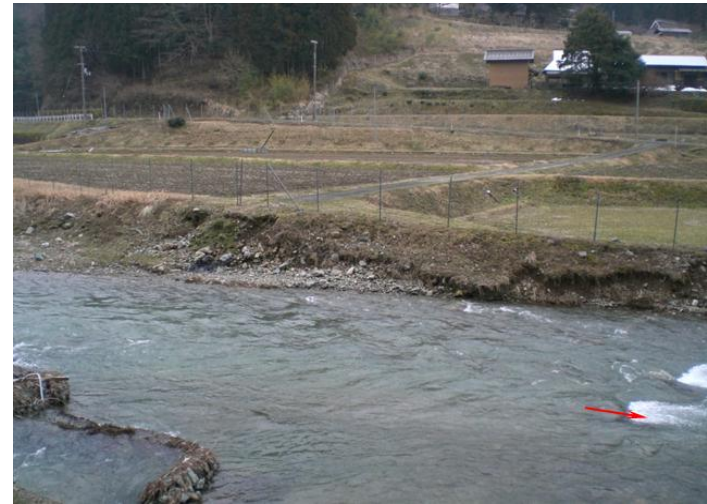
京丹-35

施設名	上和知川
提案箇所	京丹波町細谷
提案内容	護岸工
現在の状況	土羽護岸が浸食されている

実施②

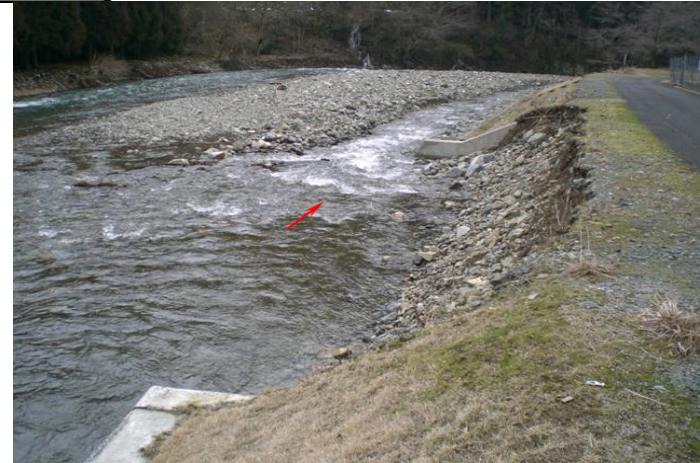
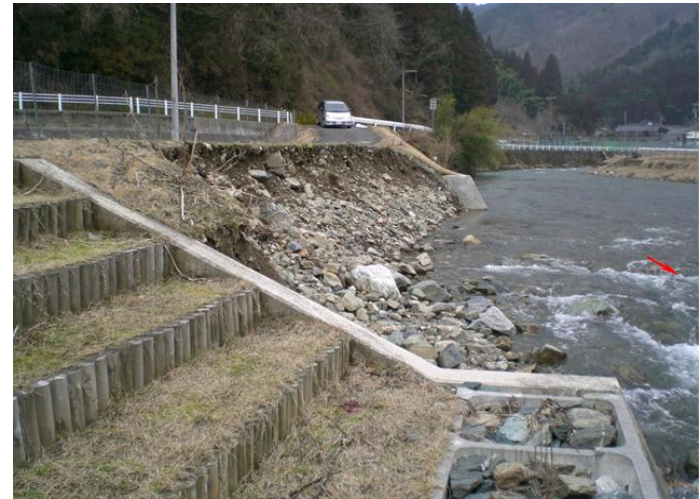
京丹-37

施設名	上和知川
提案箇所	京丹波町上粟野
提案内容	護岸工
現在の状況	土羽護岸が浸食されている

実施①

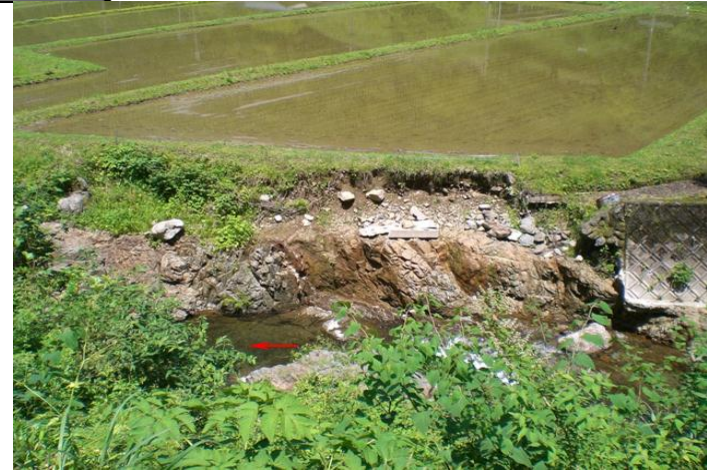
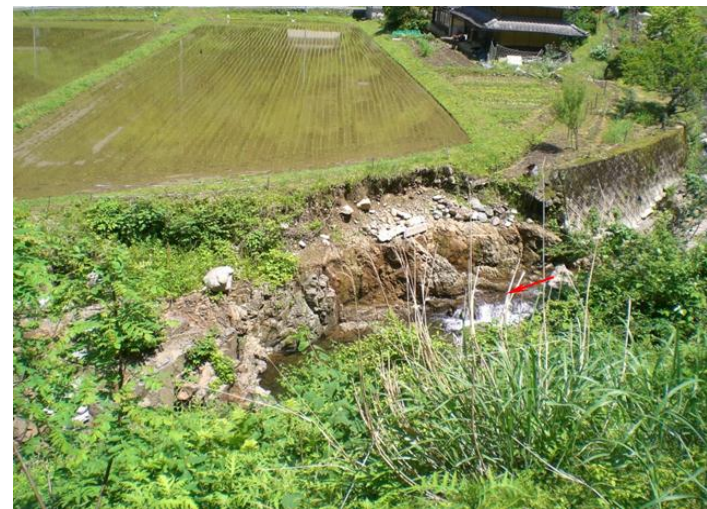
京丹-38

施設名	上和知川
提案箇所	京丹波町仏主
提案内容	護岸工
現在の状況	天然河岸(岩盤)の上部の土羽部分が浸食され崩壊している

実施②

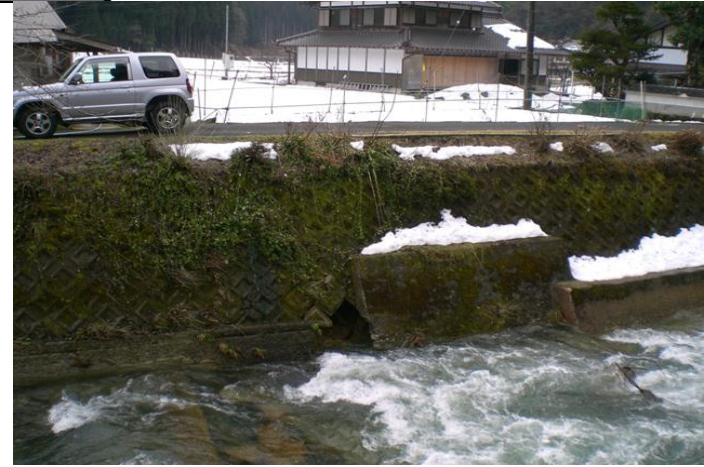
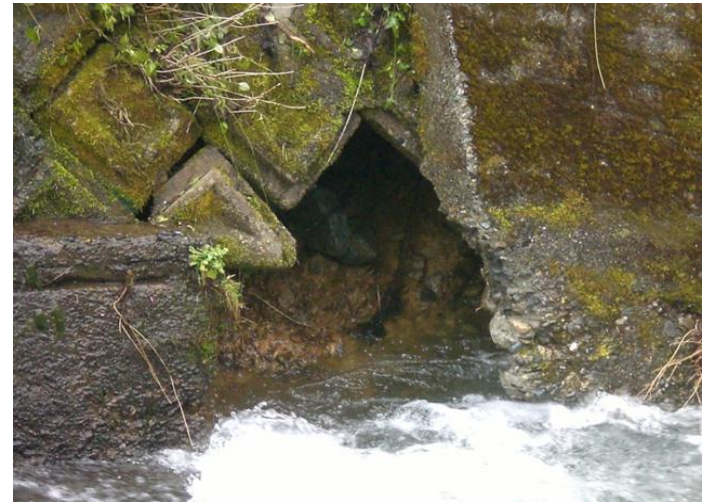
京丹-39

施設名	上和知川
提案箇所	京丹波町仏主
提案内容	護岸工
現在の状況	護岸背面の吸い出しにより空洞化している。

実施①

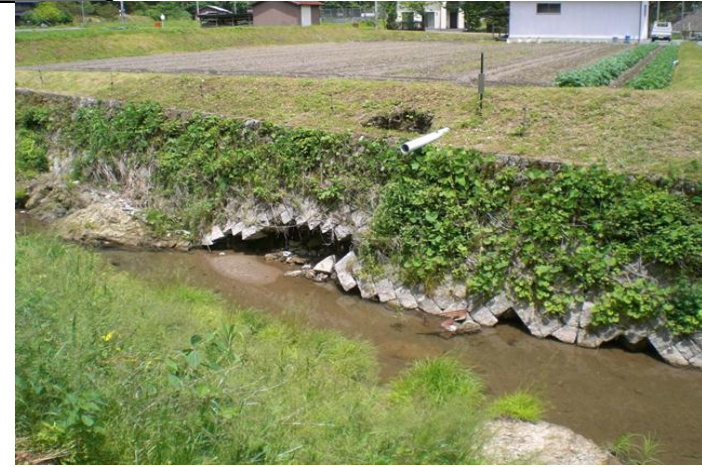
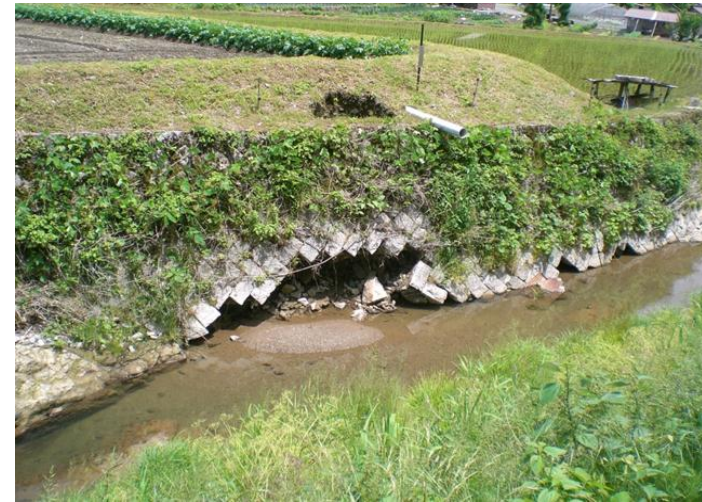
京丹-41

施設名	西河内川
提案箇所	京丹波町西河内
提案内容	護岸工
現在の状況	河床低下により、石積護岸の基礎部分が露頭し一部崩壊している。

実施②

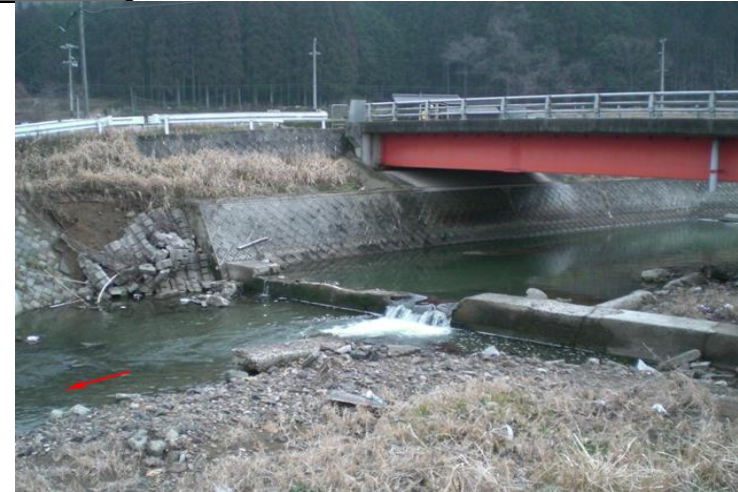
京丹-42

施設名	須知川
提案箇所	京丹波町須知
提案内容	護岸工
現在の状況	接続ブロックが崩壊しており、下流の護岸への影響が懸念される。

実施①

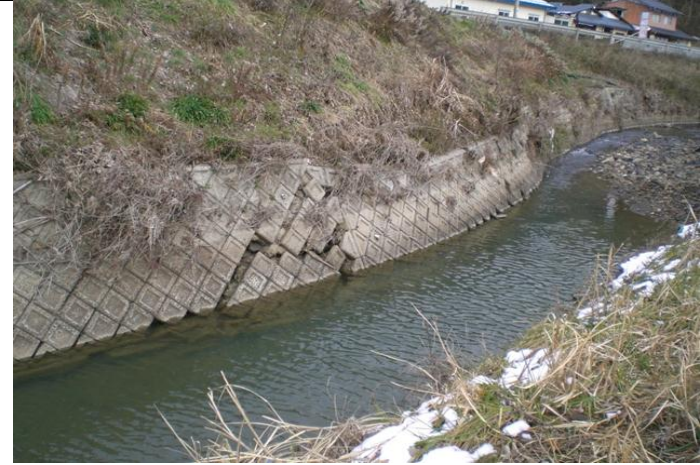
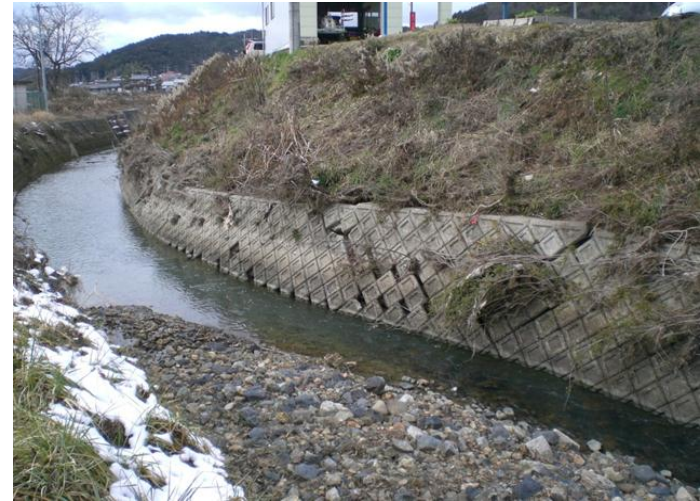
京丹-43

施設名	曾根川
提案箇所	京丹波町豊田
提案内容	護岸工
現在の状況	ブロック積護岸にクラックが発生し、崩壊の危険性が高い。

実施①
