施設名	中世木川
提案区分	安心・安全整備
提案箇所	南丹市日吉町中世木 大堰川合流地点から上流部
提案内容	流木撤去

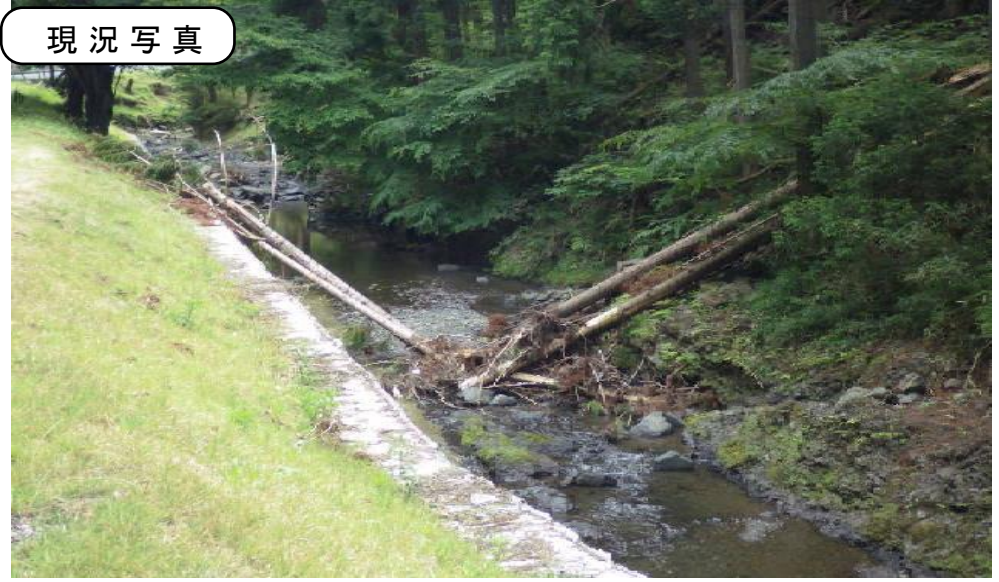
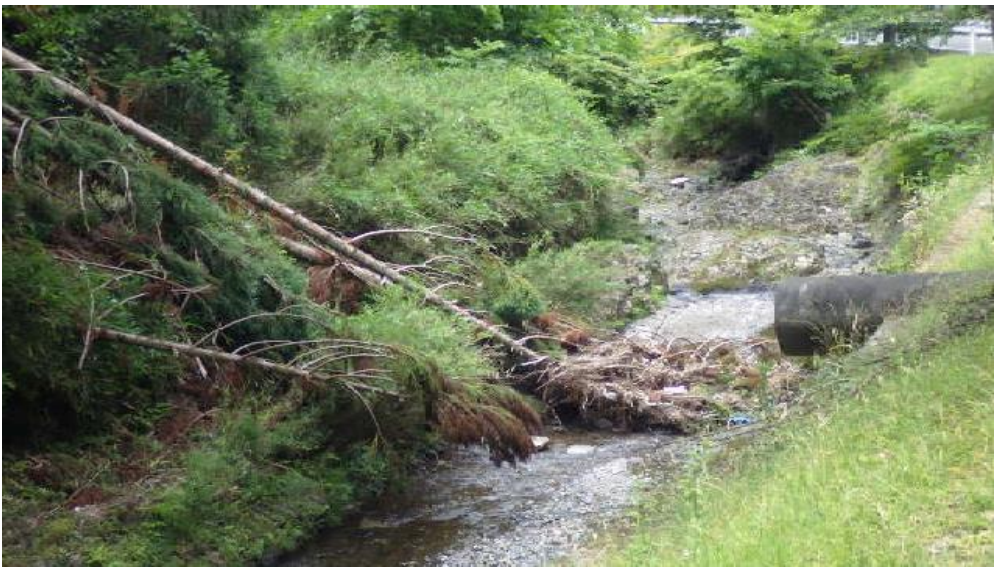
現在の状況	河道断面内に左岸山林から、間伐材が流出している。
-------	--------------------------

審査結果

実施

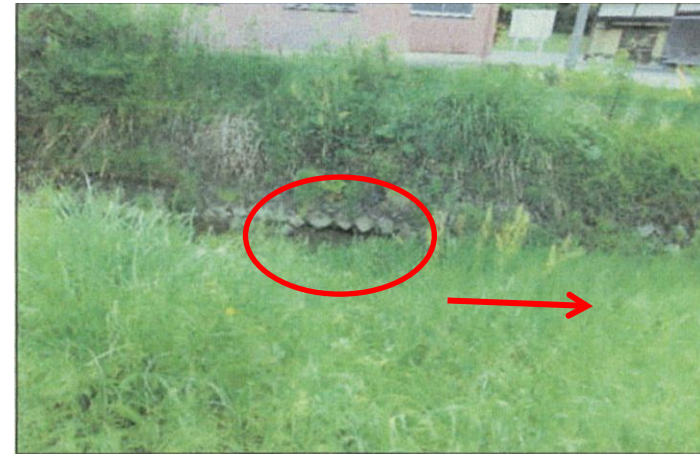
現況写真

施設名	東又川
提案区分	安心・安全整備
提案箇所	京丹波町東又 東又公民館裏から上流
提案内容	護岸改修及び土砂浚渫
現在の状況	護岸の一部が破損している。(延長約5m) 部分的に土砂が堆積している。

護岸基礎部の補修を行う。

一部実施

(根継ぎ工を実施。堆積土砂は流水を著しく妨げるものではないため。引き続き、経過観察する。)

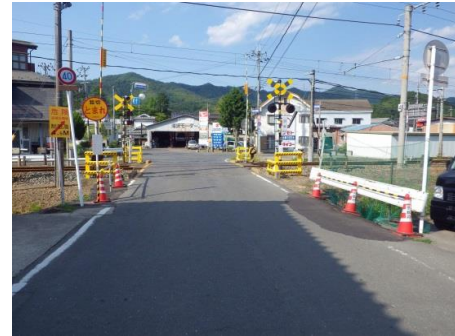
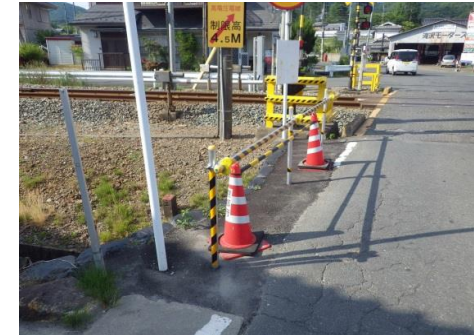
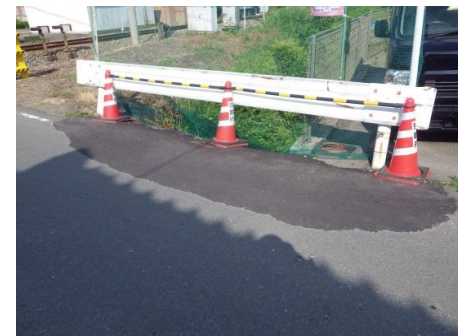
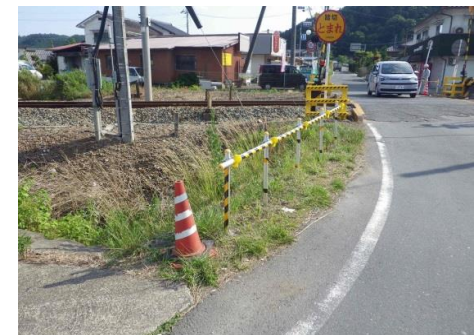
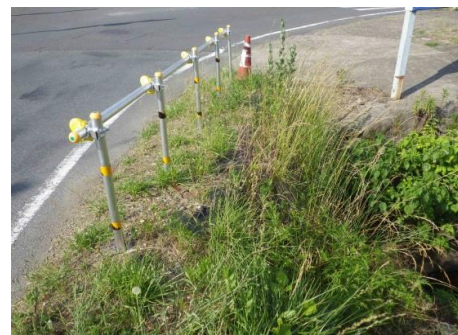
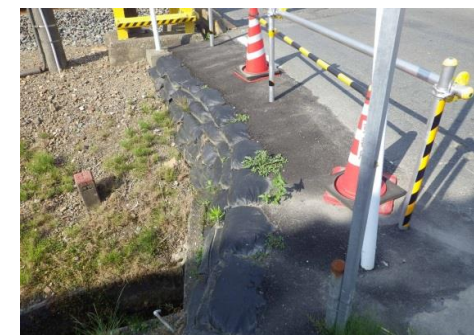
現況写真

施設名	富田胡麻停車場線
提案区分	安心・安全整備
提案箇所	南丹市日吉町上胡麻 広野
提案内容	転落防止柵設置
現在の状況	提案箇所には、府民公募の募集以降、緊急的に歩道柵設置と路肩補修が完了している。

他事業実施

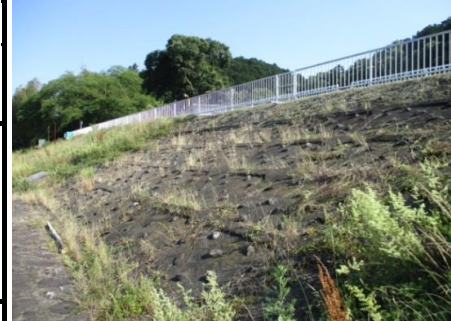
上流側

施設名	桂川
提案区分	安心・安全整備
提案箇所	南丹市八木町八木嶋 新町
提案内容	土砂浚渫及び護岸修繕
現在の状況	堤防敷のコンクリート護岸は経年変化が認められるが、構造上問題となる損傷は認められない。土砂が右岸側に堆積している。

実施しない  
 (護岸は構造上問題となる損傷は認められず、堆積土砂は流水を著しく妨げるものではないため。引き続き、経過観察する。)

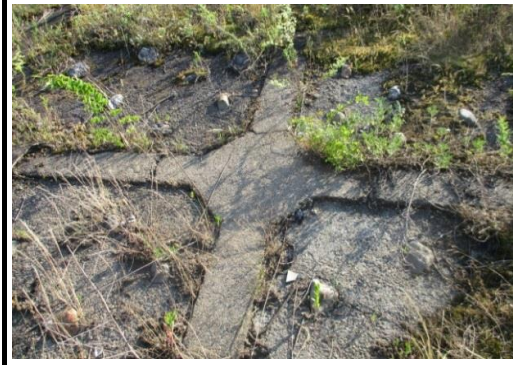
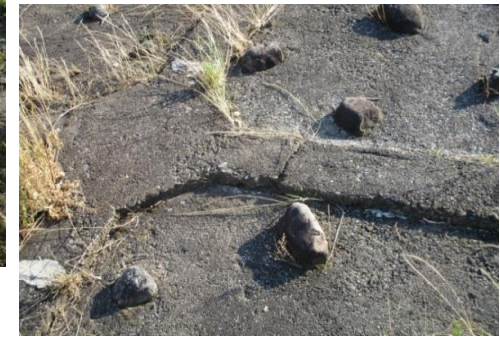
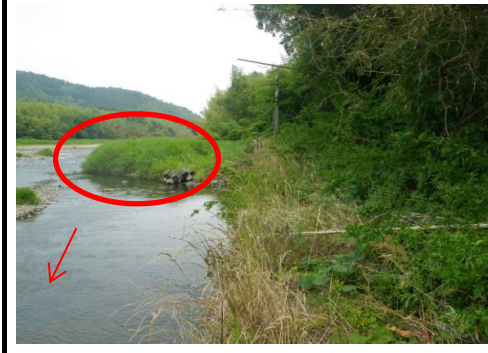
← ↓ 護岸老朽化状況

← 土砂堆積状況

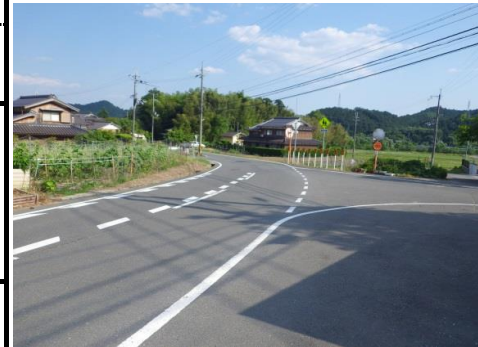
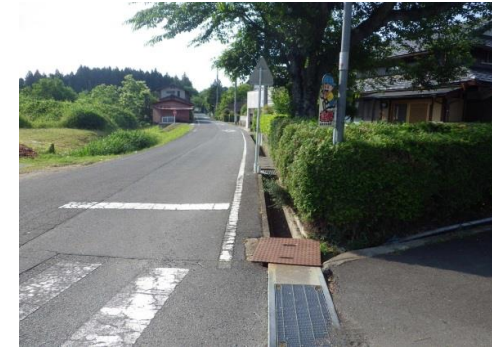
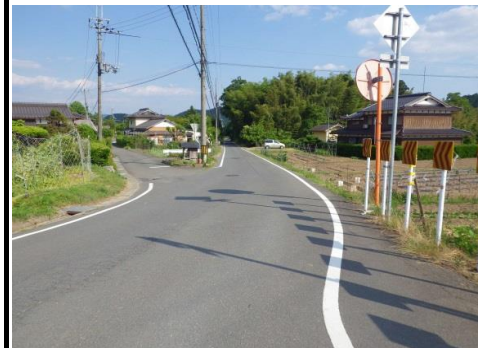
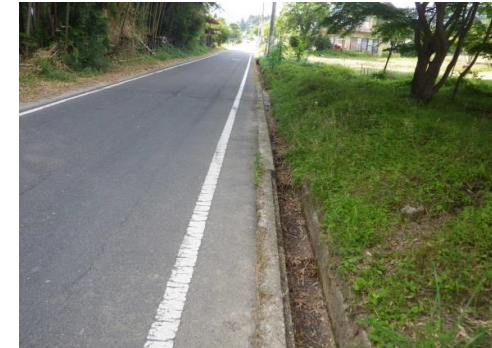
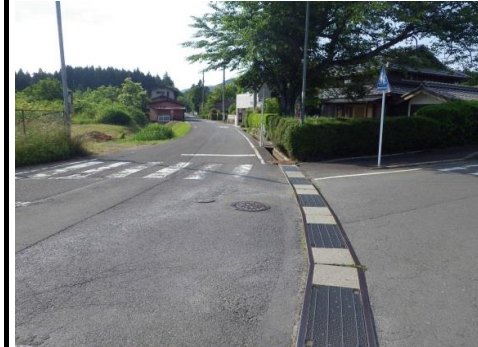
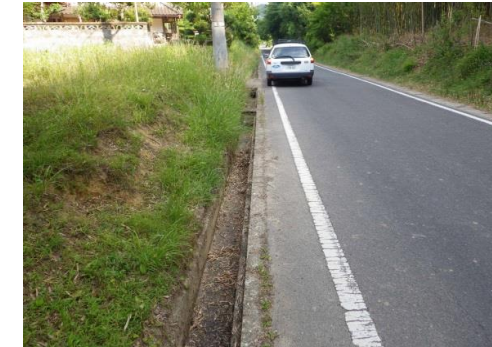
現況写真

施設名	京都日吉美山線
提案区分	安心・安全整備
提案箇所	南丹市日吉町胡麻
提案内容	側溝蓋設置
現在の状況	提案箇所の車道は2車線分が確保出来ない状況であり、さらに区画線で仕切った路側を通学路として使用している。また、蓋掛かりが有る箇所、無い箇所が混在している。

一部実施  
(歩行者の安全確保のため、部分的な蓋設置のみ実施)

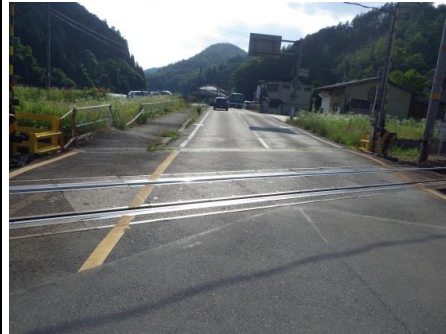
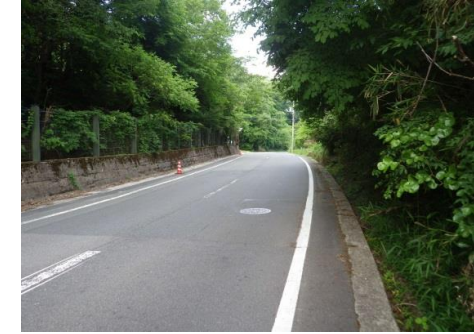
現況写真

施設名	日吉京丹波線
提案区分	安心・安全整備
提案箇所	南丹市日吉町保野田 保野田踏切～市道八栄線口および市道八栄線口～広域農道口
提案内容	区画線復旧
現在の状況	区画線が摩耗して側線・通行区分線がほぼ消えている。

実施

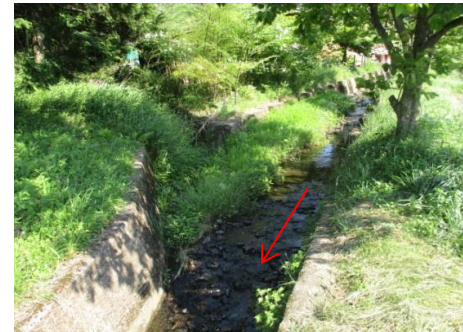
下流側

現在の状況	部分的に土砂が堆積している。
-------	----------------

実施しない

(堆積土砂は流水を著しく妨げるものでないため。引き続き、経過観察する。)

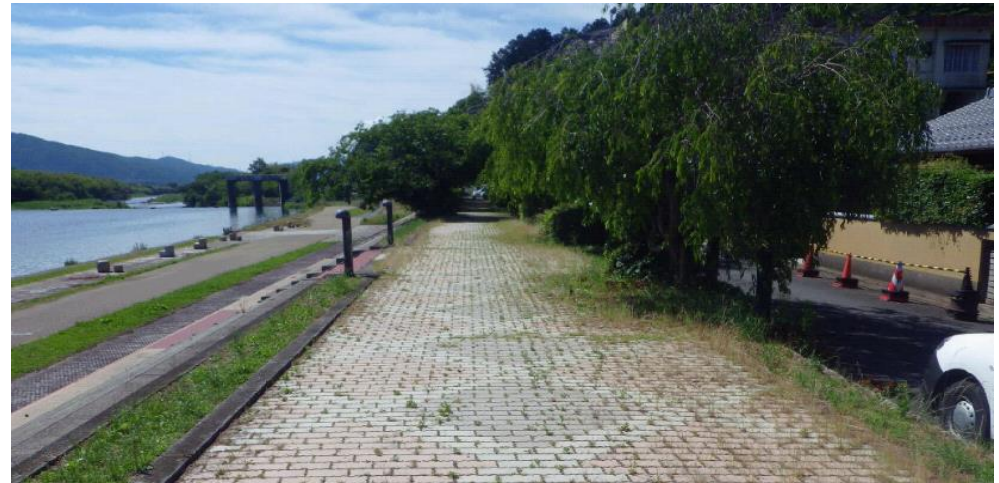
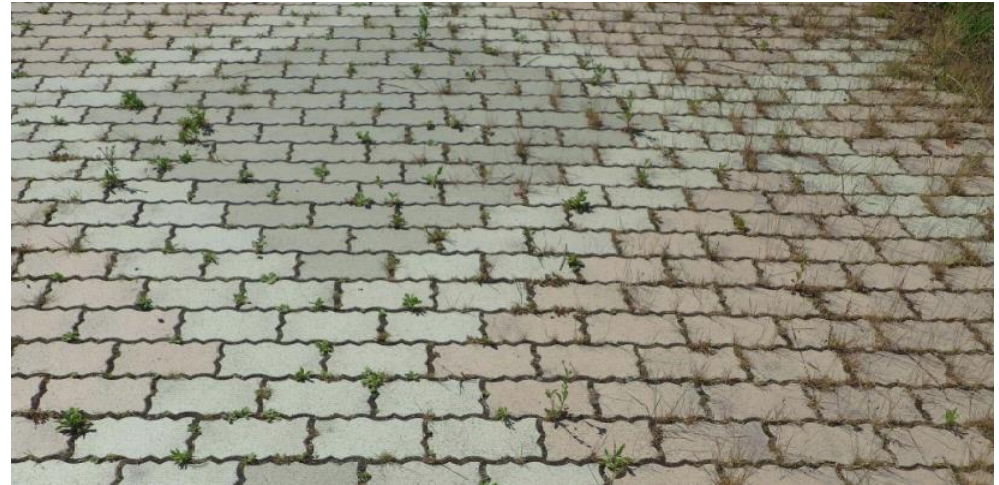
現況写真

施設名	桂川
提案区分	安心・安全整備
提案箇所	南丹市八木町六丁目 大堰橋下流～本町6丁目
提案内容	桜木のわき芽除去
現在の状況	河川管理用通路に敷設されているインターロッキングブロックの隙間から雑草が繁茂している。

審査結果	実施しない (散策路としての利用上、支障がないため。引き続き、経過観察する。)
------	--

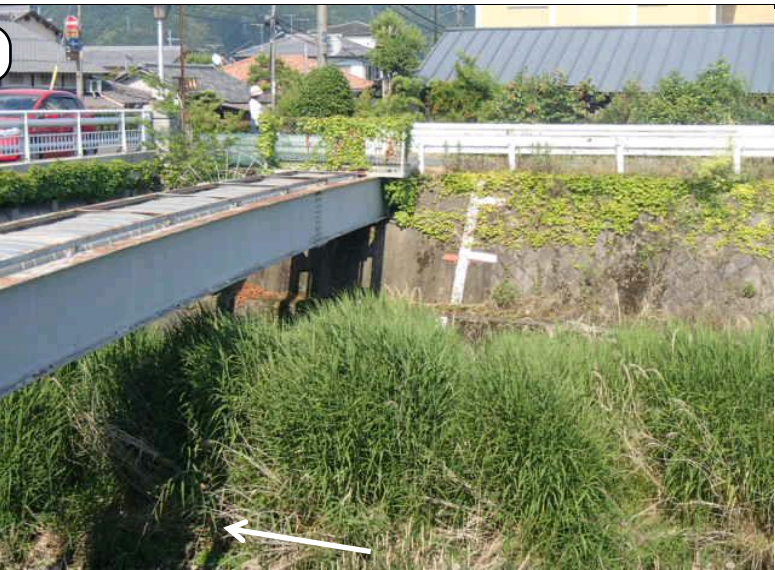
現在の状況	既存量水標(水位計)は、年谷橋の上流側右岸護岸に設置されている。また、雑草が量水標を覆い視認性が悪くなっている。
-------	--

左岸側から見た既存量水標  
(三宅町から篠町方向)

実施

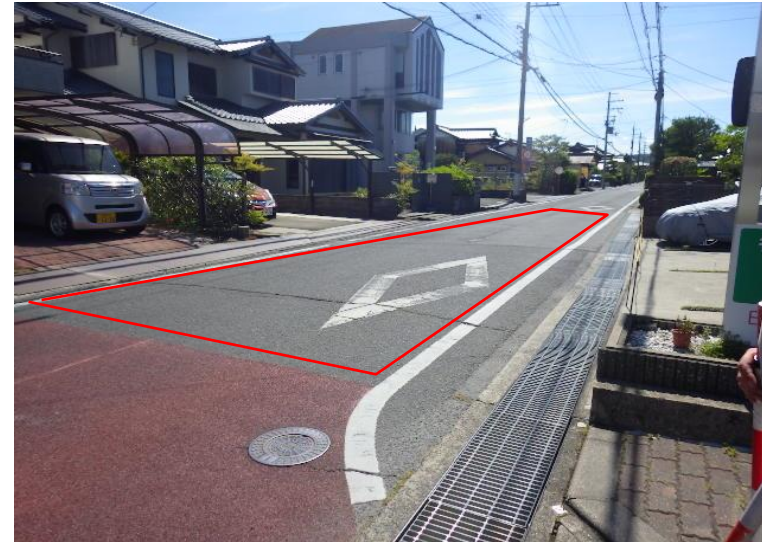
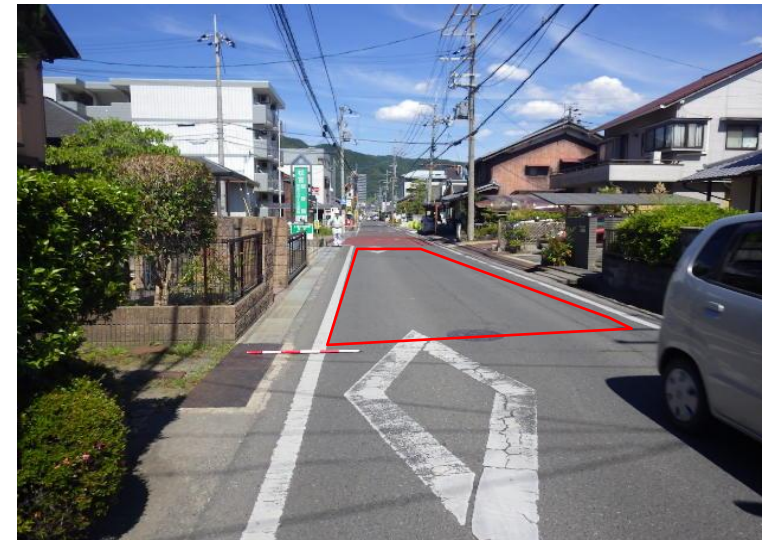
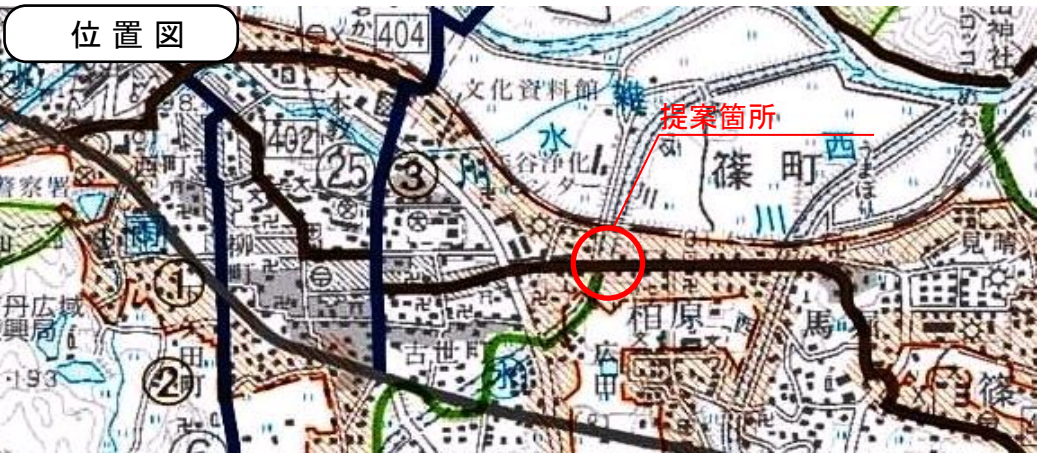
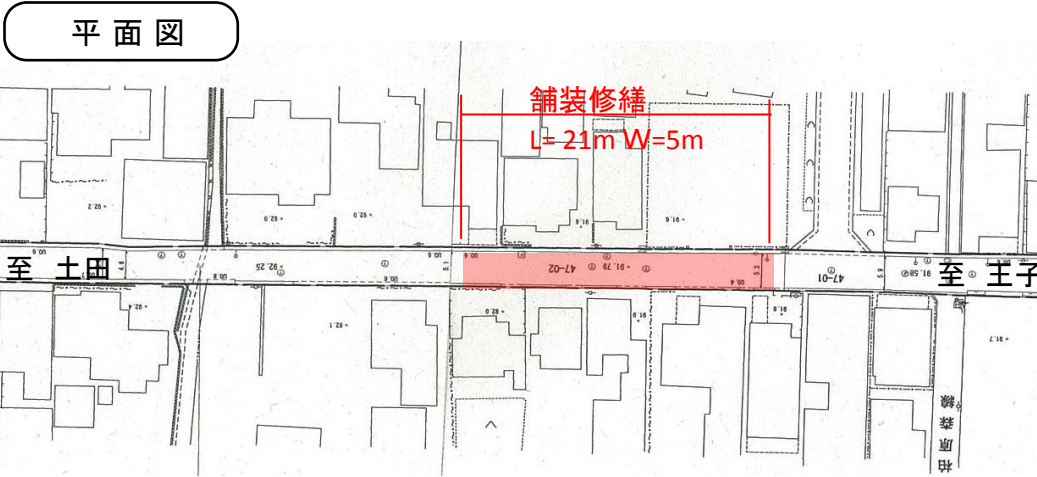
現況写真

施設名	王子並河線
提案区分	安心・安全整備
提案箇所	亀岡市篠町柏原
提案内容	舗装修繕
現在の状況	舗装のひび割れが確認される。提案地は住宅が建ち並ぶ区間である。

実施
