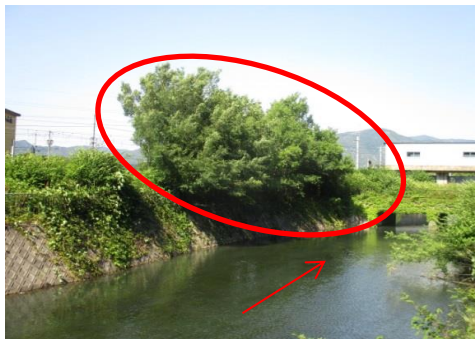
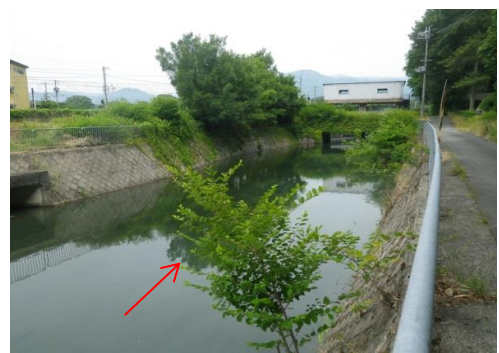
(雑木の状況)

| 現在の状況 | 土砂の堆積はほとんど見られない。 護岸上部法面に樹木が生えている。 |

実施しない
(堆積土砂や雑木は流水を著しく妨げるものではないため。引き続き、経過観察する。)

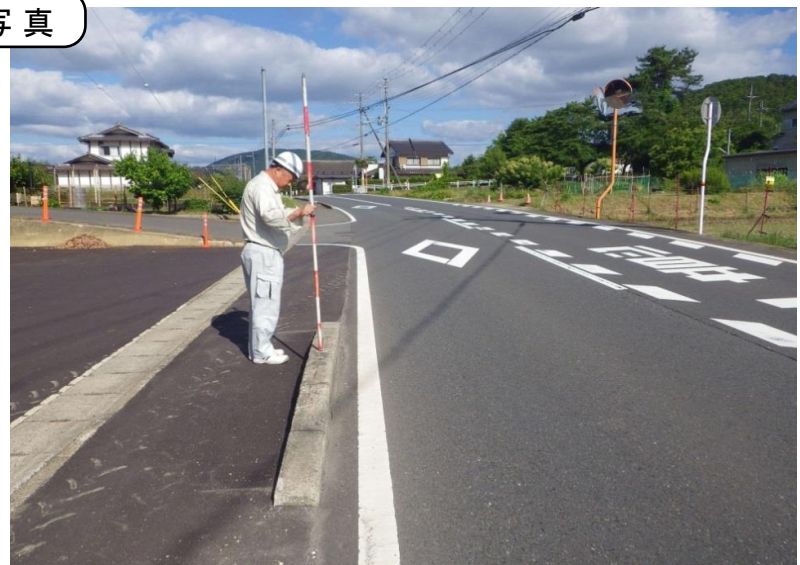
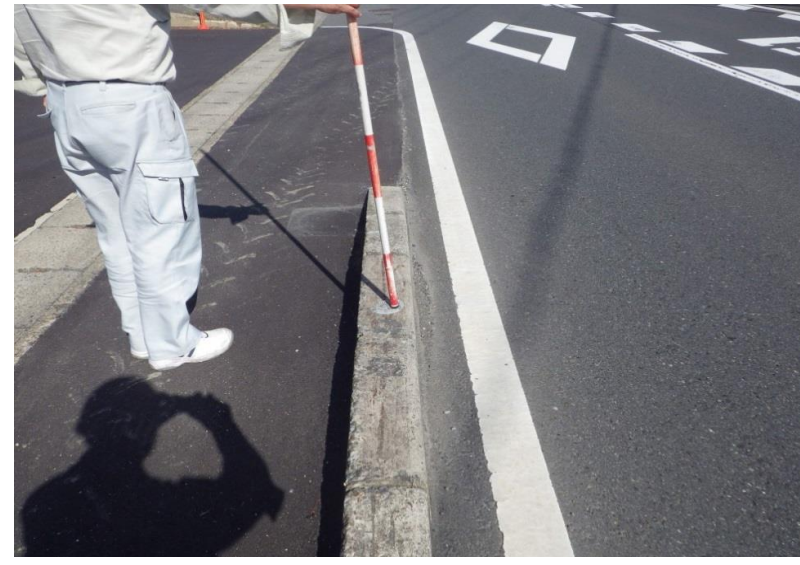
現況写真

| 現在の状況 | 当時設置されていたポストコーン1本が何らかの原因で無くなっていた。 |

他事業実施

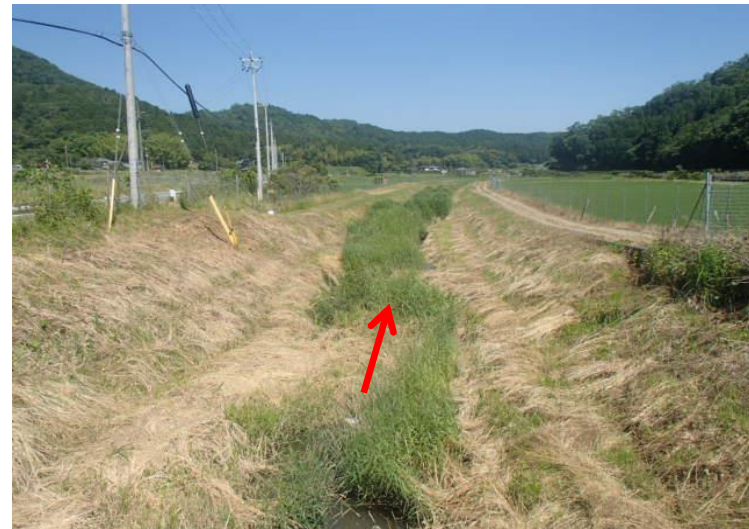
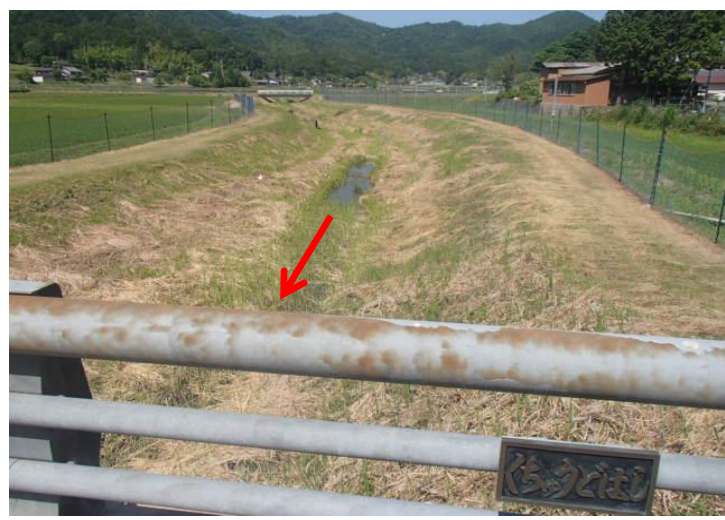
現況写真

| 現在の状況 | 河川内に土砂が堆積している。 |

一部実施 (堆積土砂が著しい箇所のみ実施)

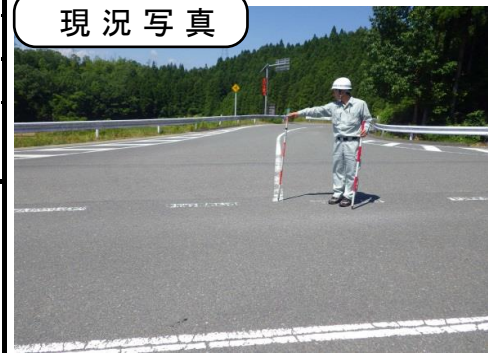
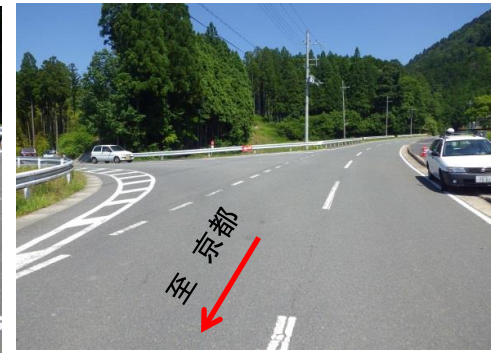
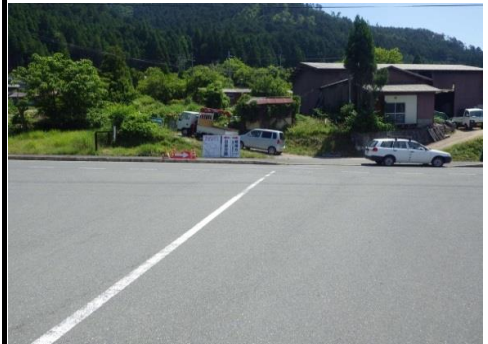
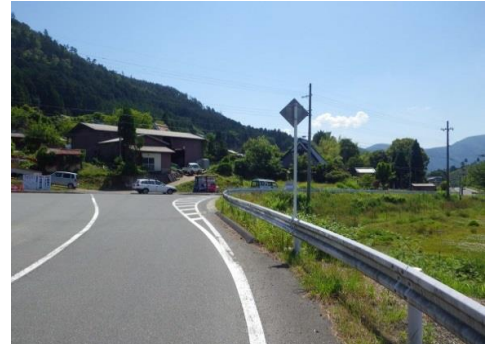
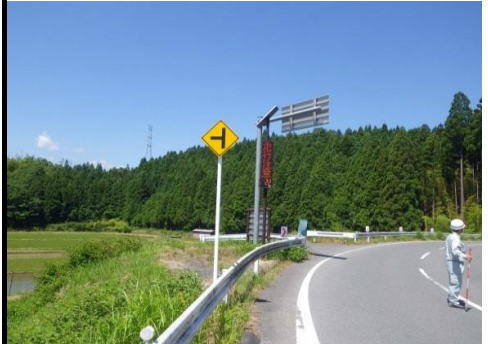
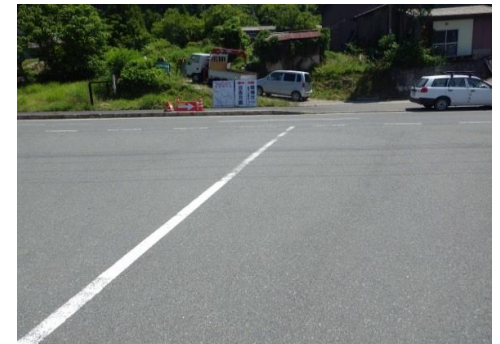
現況写真

| 現在の状況 | 広域農道(南丹市)から府道に侵入するT字路に停止線がない。 |

他事業実施

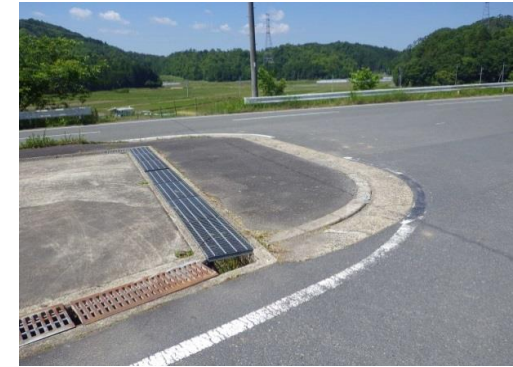
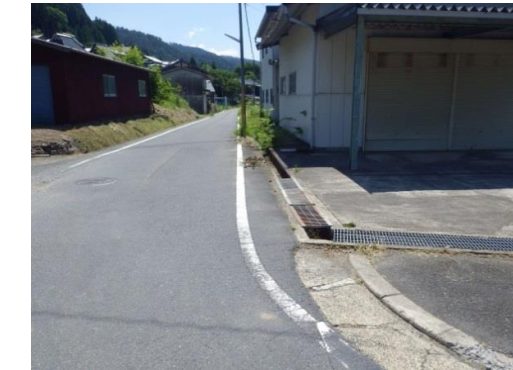
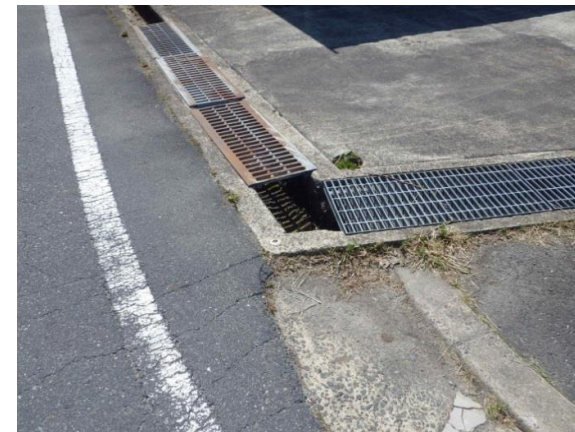
現況写真

| 現在の状況 | 側溝に設置されているグレーチングの枚数が不足しており、側溝の折れ点にグレーチングが無い。 |

他事業実施

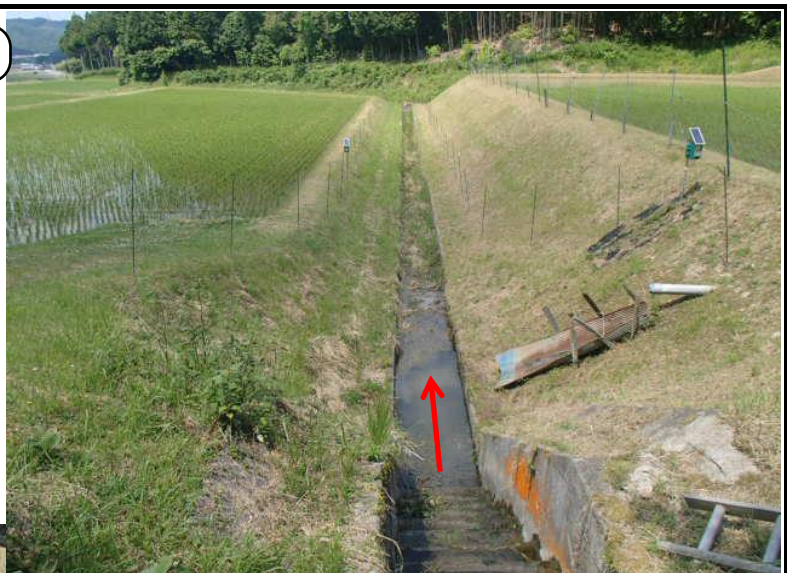
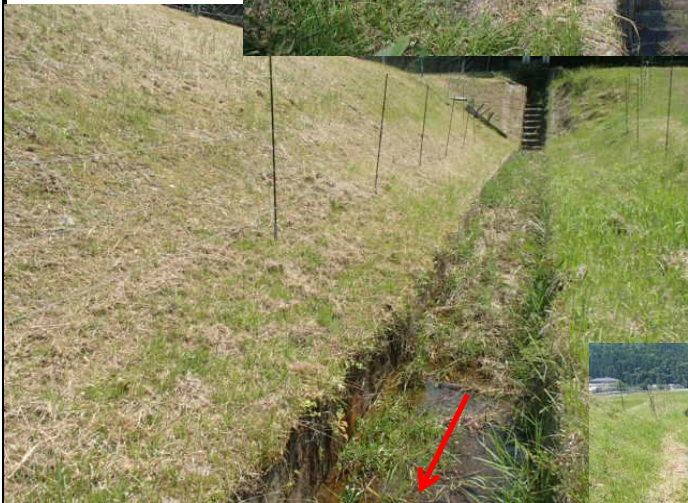
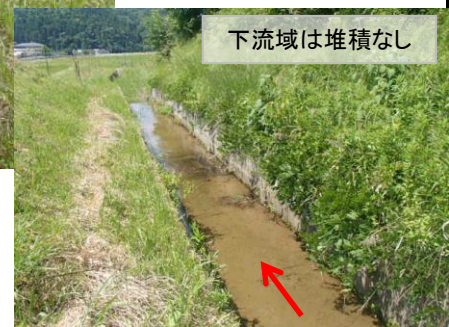
現況写真

| 現在の状況 | 3面張の流路工で土砂堆積が見られる。 |

実施しない
 (日常の維持管理は本来、該当河川又は水路の管理者で行うため。)

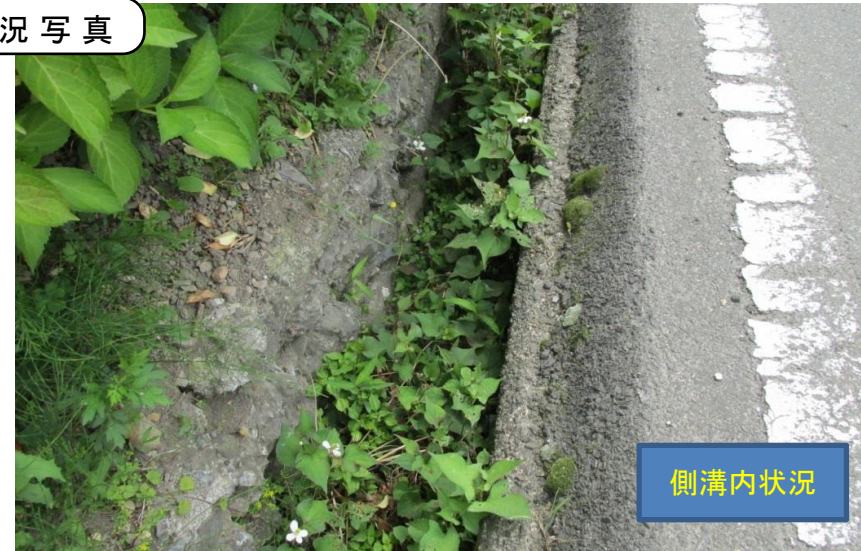
側溝内状況

| 現在の状況 | <ul style="list-style-type: none"> ・側溝内土砂堆積 ・雑草の繁茂 ・路肩非常に狭い(歩道なし) |

実施

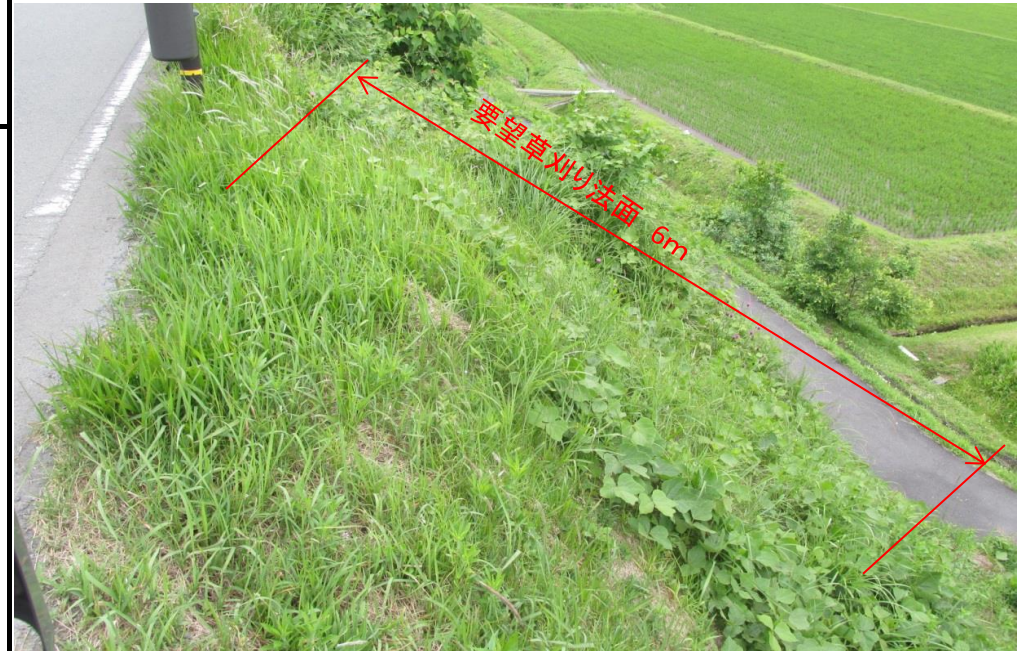
現況写真

| 現在の状況 | 長い法面に雑草が繁茂 |

実施しない
 (通行上の視距確保のため、法肩約1m分を道路維持管理業務で実施。それ以外の実施は困難)

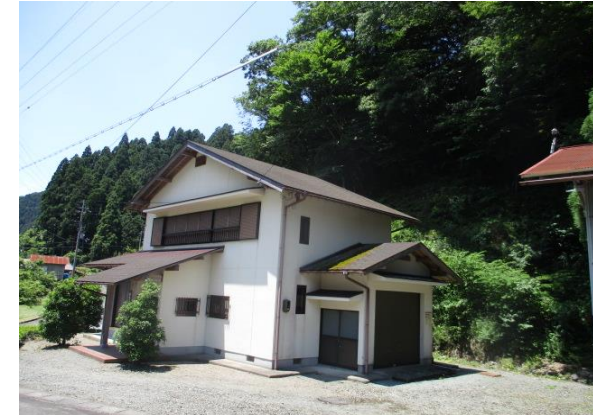
全景

| 現在の状況 | 急傾斜防止施設等の公共施設はない |

実施しない (京都府の管理施設ではないため。)

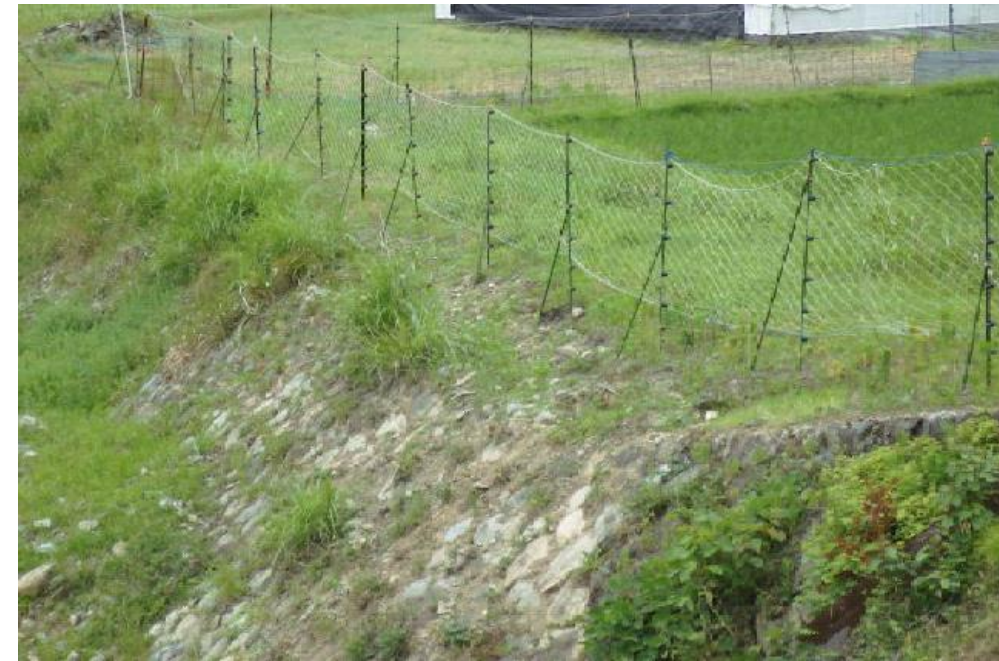
現況写真

| 現在の状況 | 河道法肩が獣害により掘り返されている。 |

実施しない (特に危険な状態にないため。)
