府民公募型整備事業(府民提案型)

受付番号 132

施設名	天王亀岡線
提案区分	安心・安全整備
提案箇所	亀岡市畑野町千ヶ畑中間
提案内容	カーブミラー設置

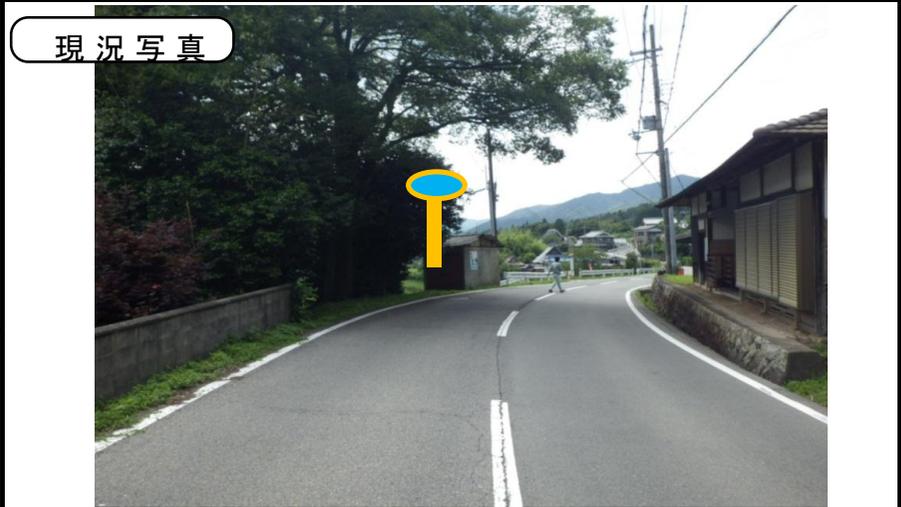
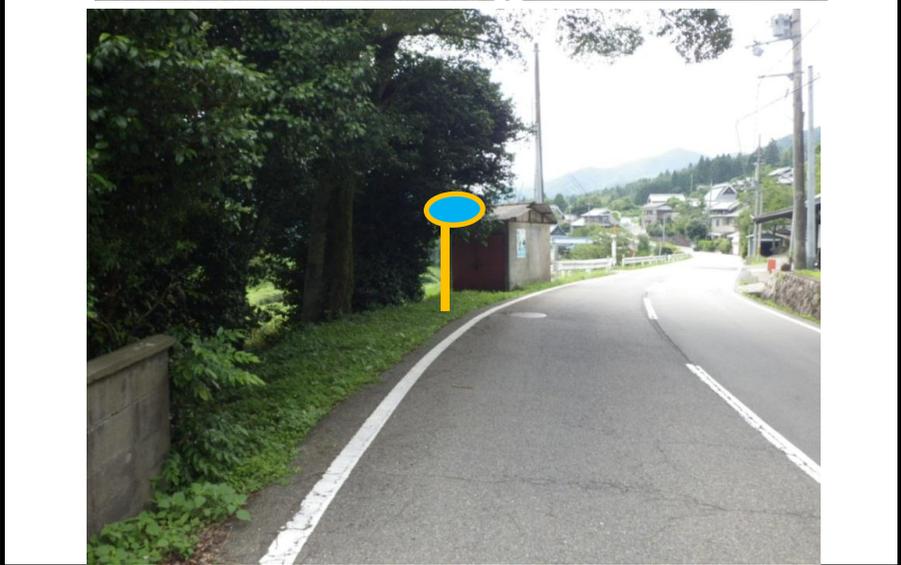
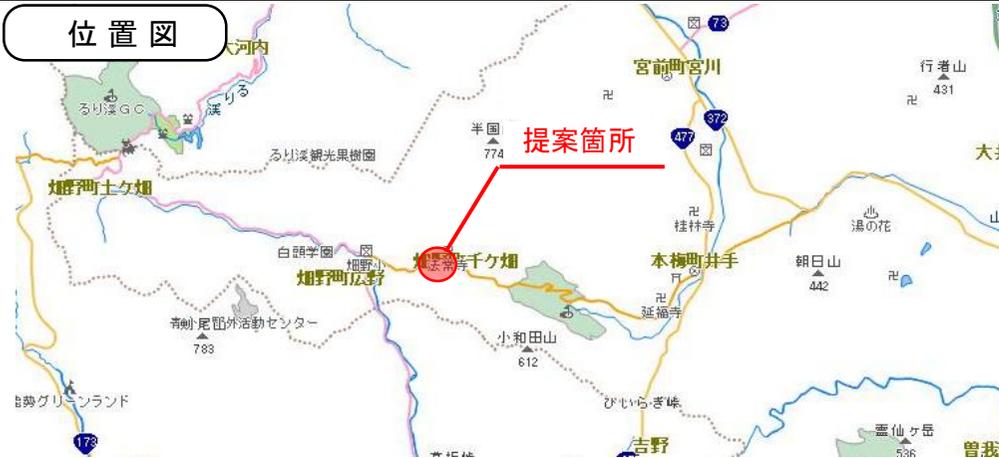
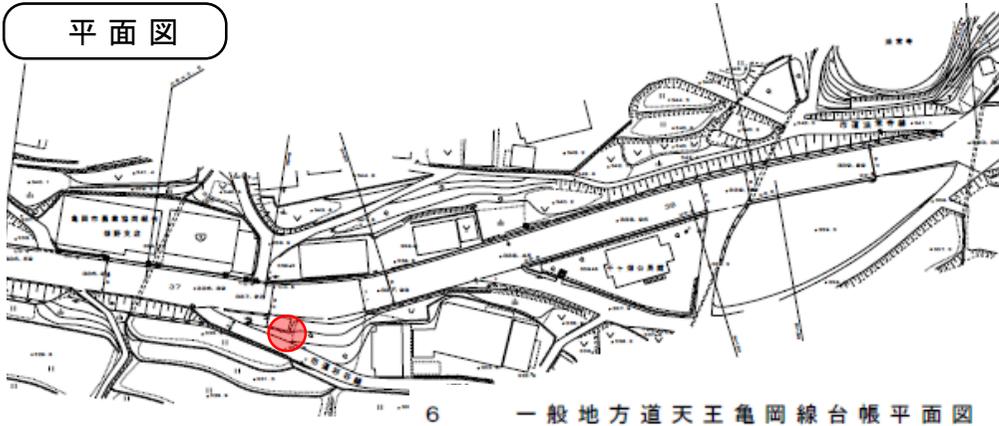
現在の状況	二車線道路であるが、両車道の路側が少なく、人が歩くスペースがない。また、道路のカーブがきつく、建物により見通しが悪い。
-------	---

実施①

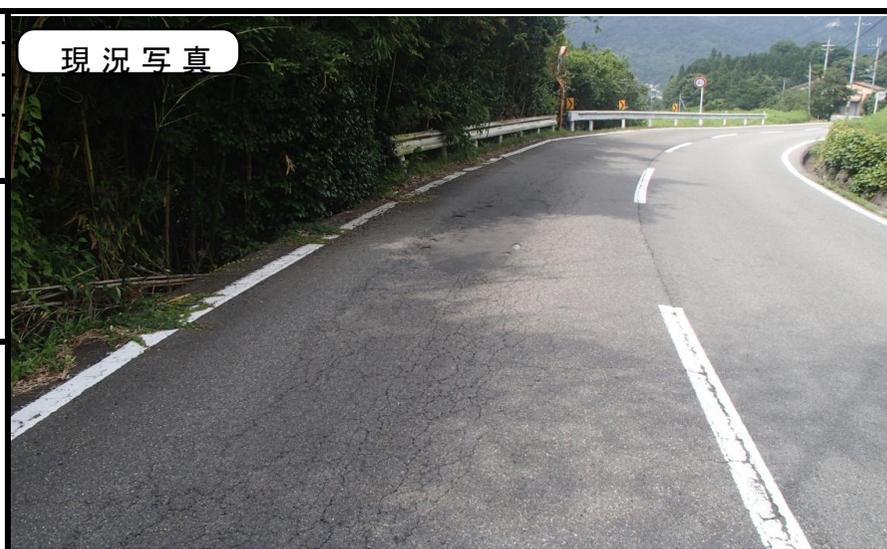
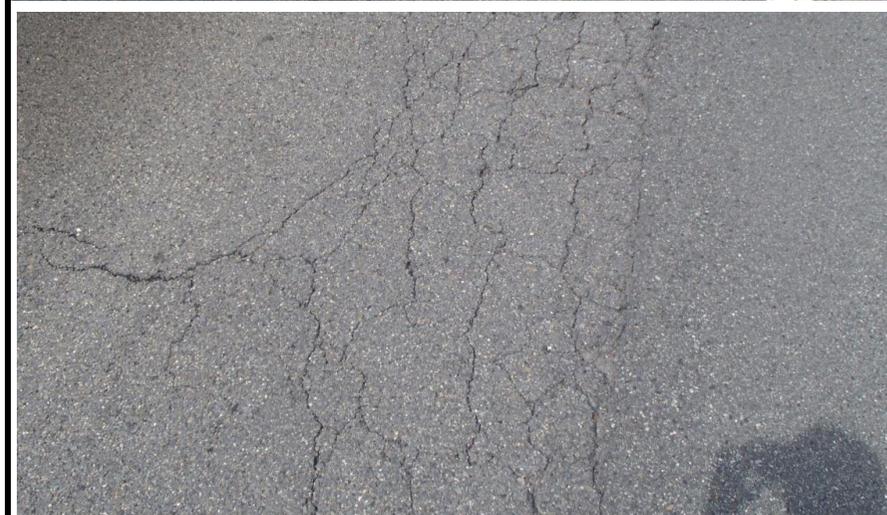
施設名	天王亀岡線
提案区分	安心・安全整備
提案箇所	亀岡市畑野町千ヶ畑 縄手橋付近～西山神社付近
提案内容	舗装修繕
現在の状況	右側車線の舗装が損傷し、走行しにくい状況

実施①

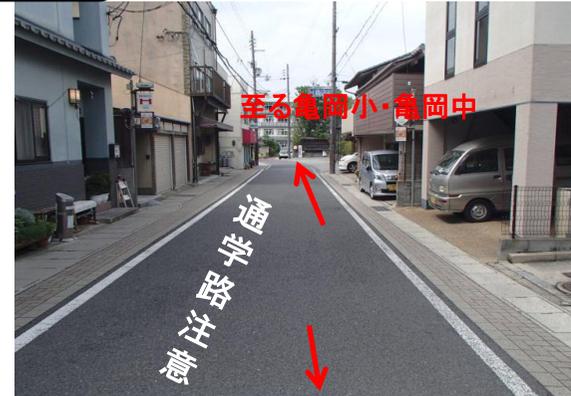
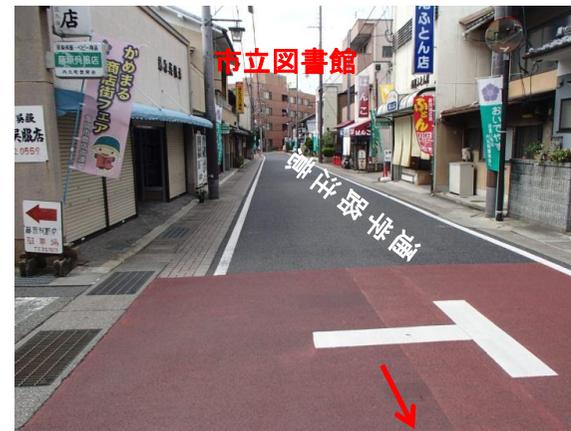
現況写真

施設名	王子並河線
提案区分	安心・安全整備
提案箇所	亀岡市内丸町 市立図書館～旧亀岡病院付近 新町交差点
提案内容	通学路の安全施設設置
現在の状況	本線は、亀岡小学校と亀岡中学校の通学路のため、多くの児童・学生が通行している。通学路標識は、通行車両の支障になるとして設置を見送っていた。

実施① (通学路注意の路面標示を実施)

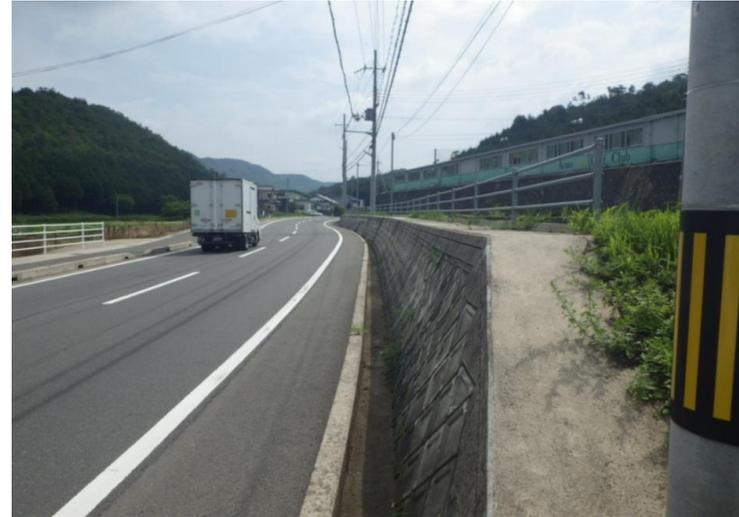
現況写真

施設名	宮前千歳線
提案区分	安心・安全整備
提案箇所	亀岡市宮前町 宮川～青野
提案内容	側溝の土砂撤去(定期的な実施)
現在の状況	昨年に側溝清掃を行っており、現在は土砂溜まりは見られない。

他事業で実施 (今後必要に応じて清掃を実施)

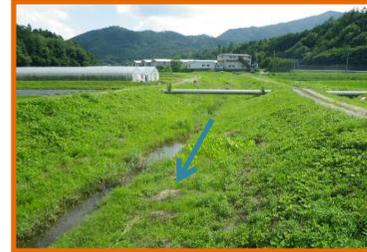
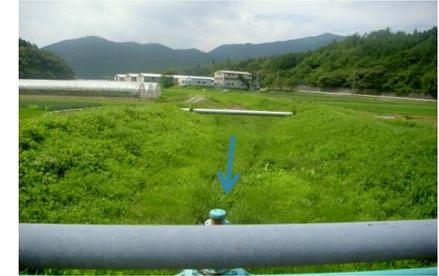
施設名	北川
提案区分	安心・安全整備
提案箇所	亀岡市宮前町 新宮川橋上下流
提案内容	土砂浚渫
現在の状況	新宮川橋上下流については、現在も少し堆積が見られる。

H25夏の状況

実施しない（早期対応の必要性はない。経過観察を続ける。）

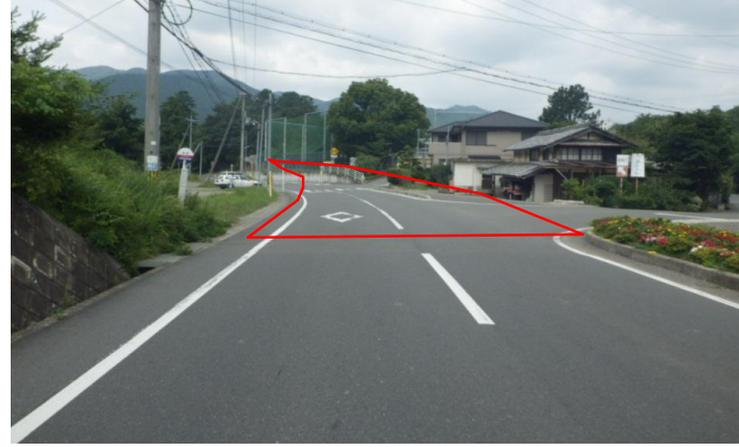
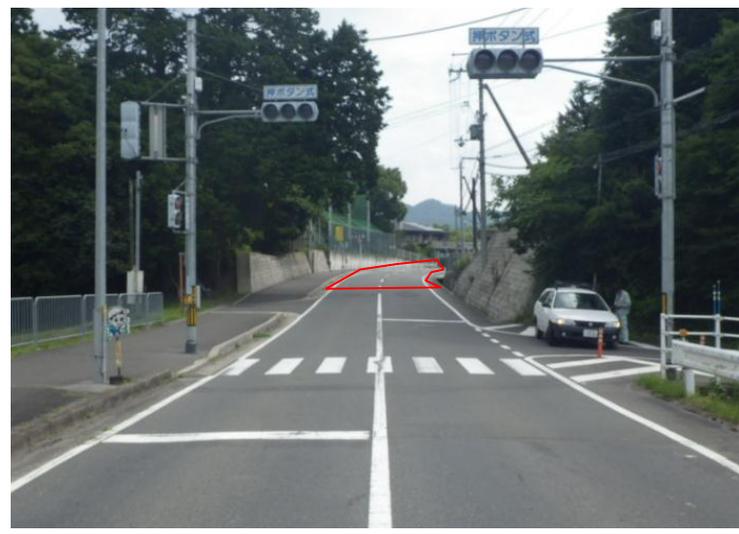
現況写真

施設名	宮前千歳線
提案区分	安心・安全整備
提案箇所	亀岡市宮前町宮川 青野小学校前
提案内容	舗装修繕
現在の状況	青野小学校前の舗装にクラックや段差が多数みられ、車輛(特に大型トラック)が通過する際に騒音が発生している。舗装修繕を行う際に、継ぎ目が新たに発生することのないように注意を払う必要がある。

実施①

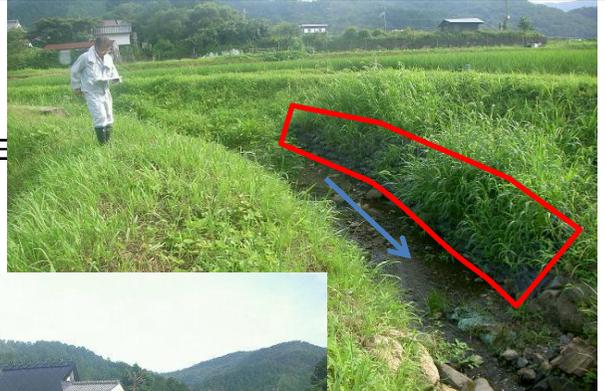
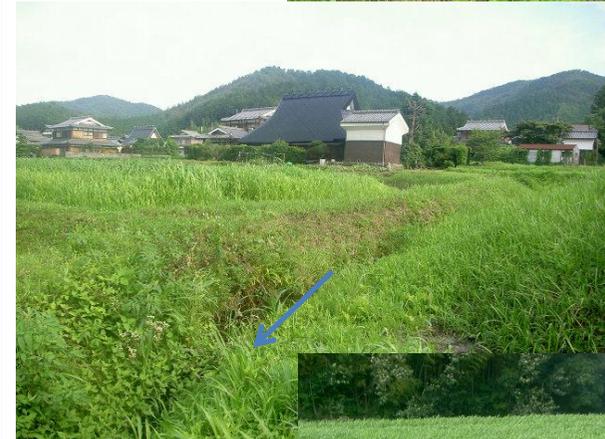
現在の状況	一級河川起点付近の自然河岸 護岸が被災しているが、土砂が堆積している状況ではない。
-------	--

護岸被災箇所1  
土のうでの仮復旧

他事業で実施 (護岸修繕のみ実施)

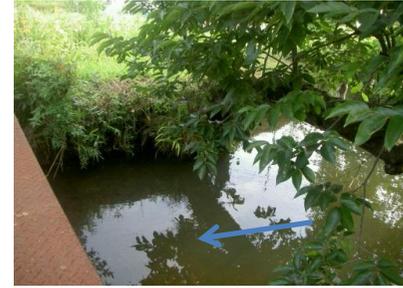
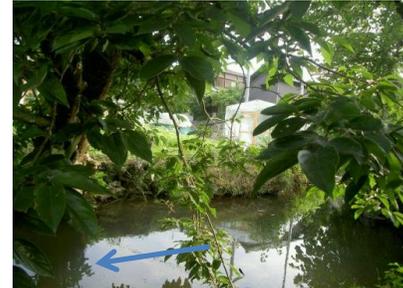
現在の状況	支川合流部での土羽護岸法尻の洗掘 土砂の堆積は見られない。
-------	----------------------------------

右岸堤体  
土羽護岸下の洗掘

土砂堆積は見られない。

実施② (護岸工のみ実施)

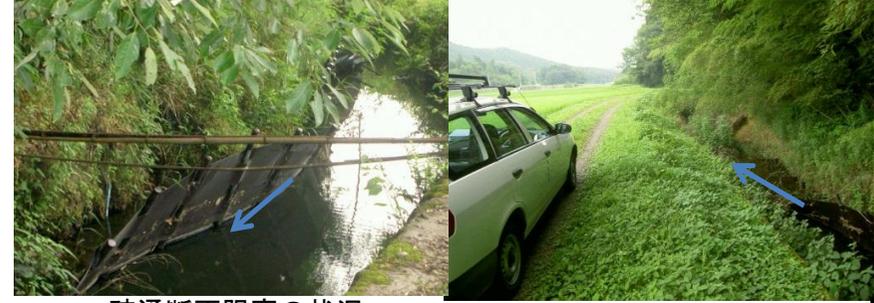
現在の状況  
山付け部分の鉄板(柵)が倒壊により疎通断面阻害となっている。ほ場整備の実施に合わせ施工された可能性も無いため、管理者が不明。

現況写真 左岸鉄板(柵)の倒壊 提案上流付近

実施② (護岸工を実施)

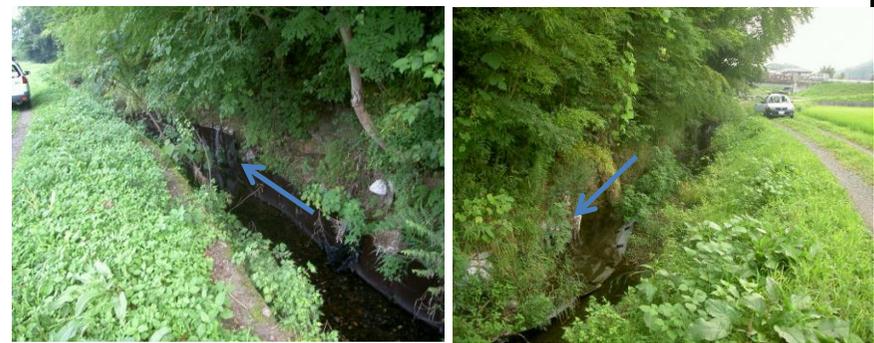
疎通断面阻害の状況

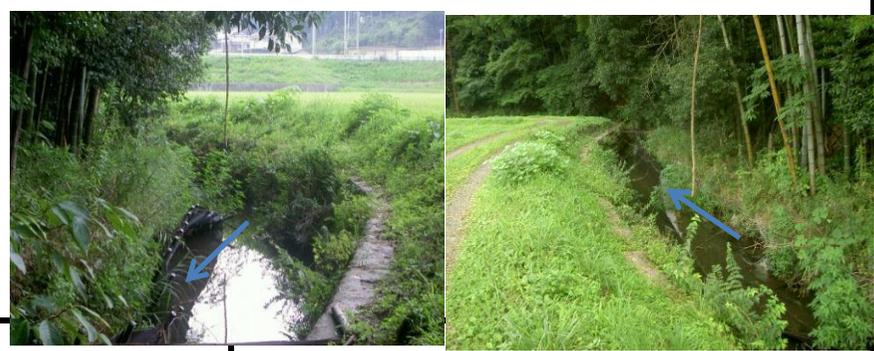
鉄板倒壊(取っ下がり)
