施設名	本梅川
提案区分	安心・安全整備
提案箇所	亀岡市宮前町宮川（仮谷橋上下流）
提案内容	土砂浚渫
現在の状況	仮谷橋付近は河川断面が広がっていることもあり、堆積が見られる。 なお、H24で浚渫を行ったゴム堰（提案箇所118）の下流である。

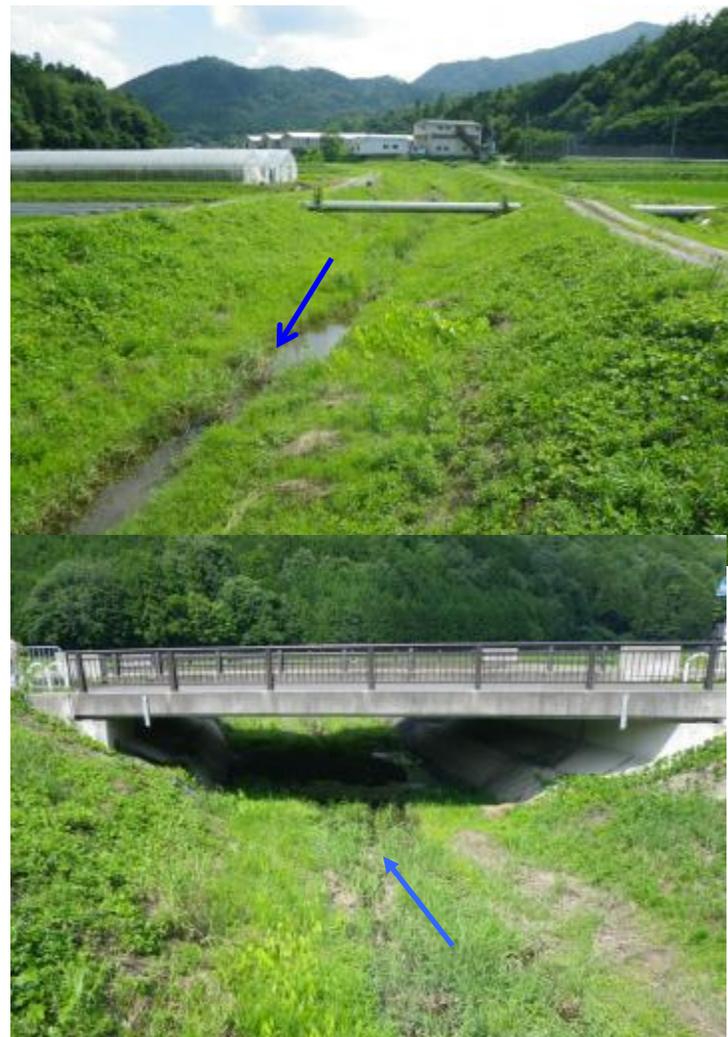
現況写真

施設名	北川
提案区分	安心・安全整備
提案箇所	亀岡市宮前町宮川（新宮川橋上下流）
提案内容	土砂浚渫
現在の状況	新宮川橋上下流については、現在も少し堆積が見られるが、治水支障になるほどではない。

実施しない（早期対応の必要性はない。経過観察を続ける）

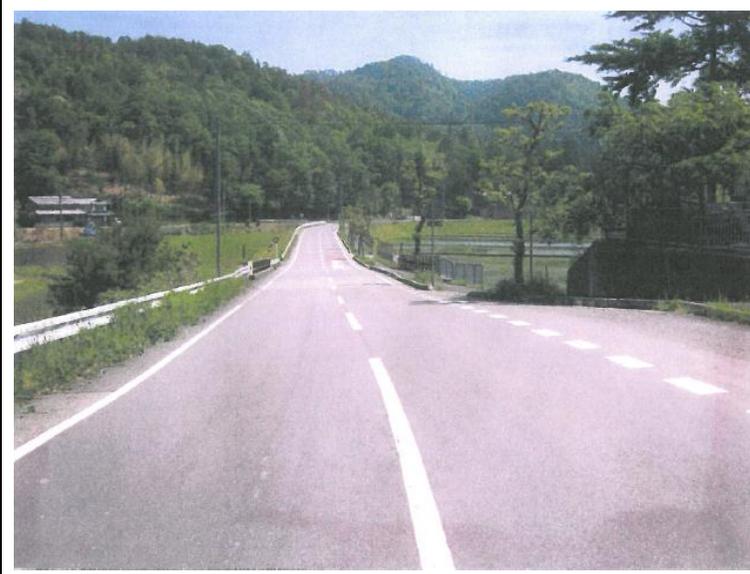
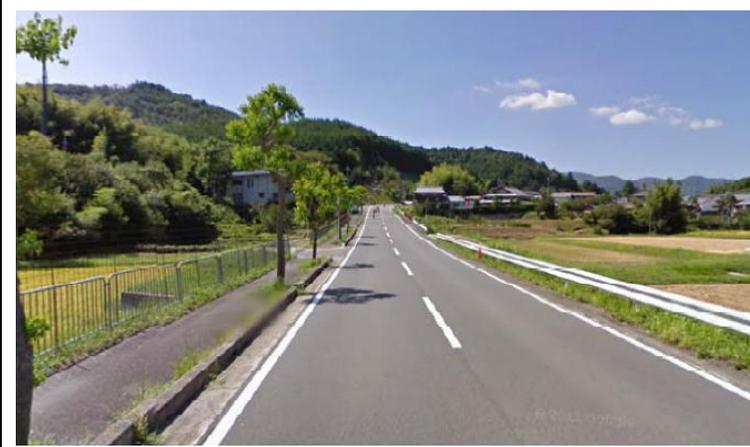
現況写真

施設名	宮前千歳線
提案区分	安心・安全整備
提案箇所	亀岡市宮前町神前 (段川)
提案内容	道路照明灯の設置
現在の状況	基準上、道路照明の設置箇所に該当しない。

審査結果	実施しない (設置基準に照らし不要であるため)
------	-------------------------

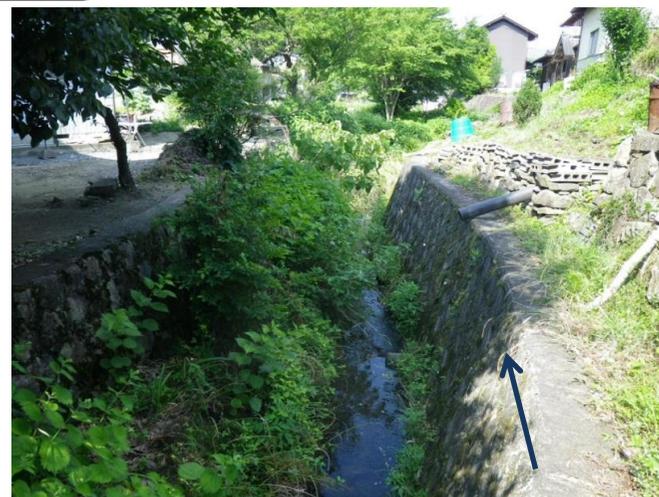
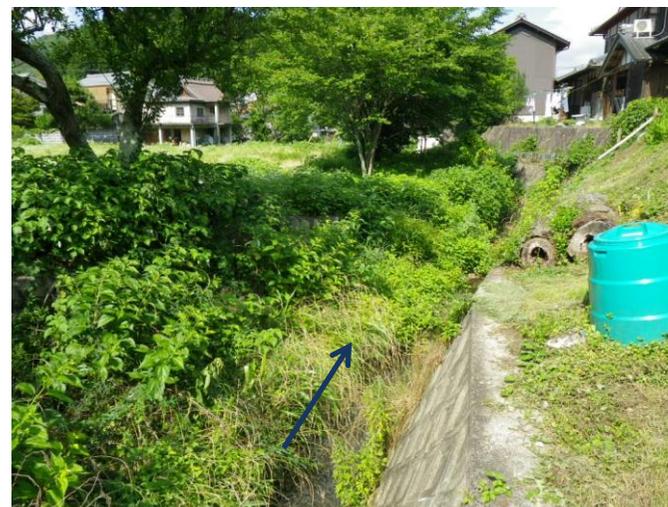
現況写真

施設名	千々川
提案区分	安心・安全整備
提案箇所	亀岡市宮前町神前(上段川)
提案内容	土砂浚渫
現在の状況	千々川一級河川の起点付近。小さな河積に、草木が生い茂っている。土砂の堆積具合は低い。

実施①(9月の台風18号の影響により、土砂が流失したため、実施しません。)

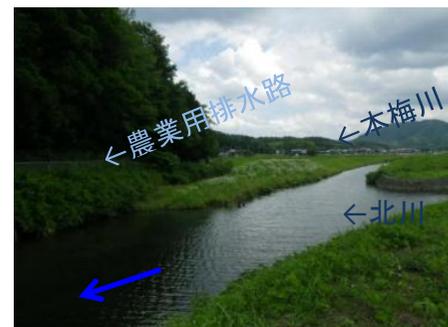
農業用排水路との合流部付近

実施しない (早期対応の必要性はない。経過観察を続ける)

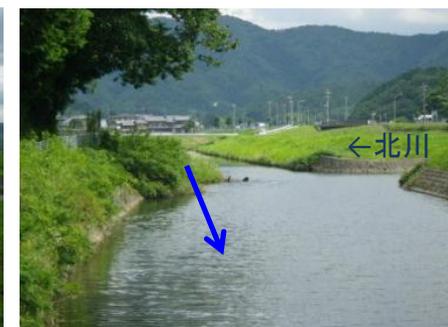
ブロック積みの上流部は自然河岸

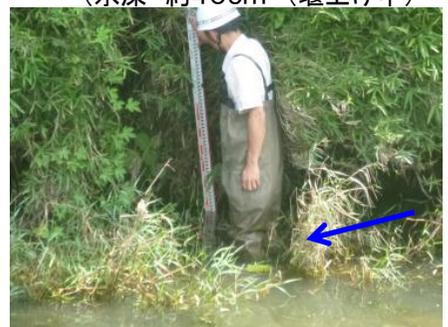
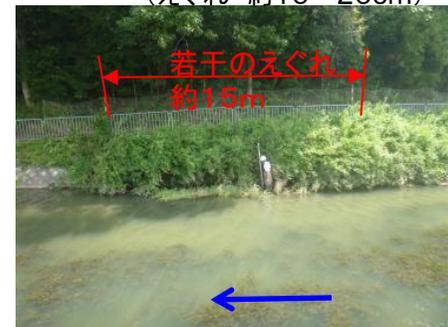
河床の洗掘無し (水深 約40cm (堰上げ中))

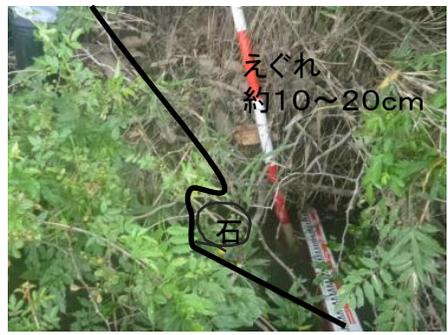
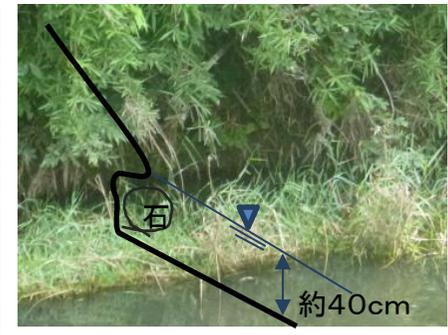
施設名	本梅川
提案区分	安心・安全整備
提案箇所	亀岡市宮前町猪倉
提案内容	護岸改修
現在の状況	北側合流部付近。農業用排水路との合流部は本梅川堤防が下がるなど霞機能を有する部分。河床の洗掘は見られない。自然河岸の法尻のえぐれが若干みられるが、自然河岸の変状にまではいたっていない。(市町村共同型 亀岡-9と同一箇所)

若干の法尻のえぐれ (えぐれ 約10~20cm)

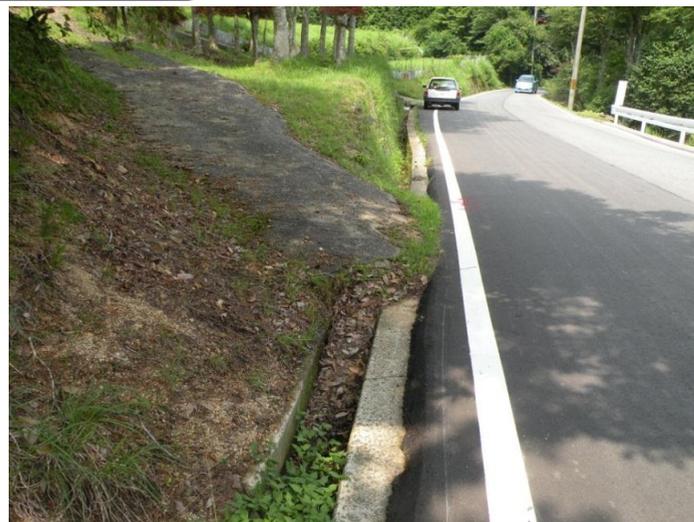
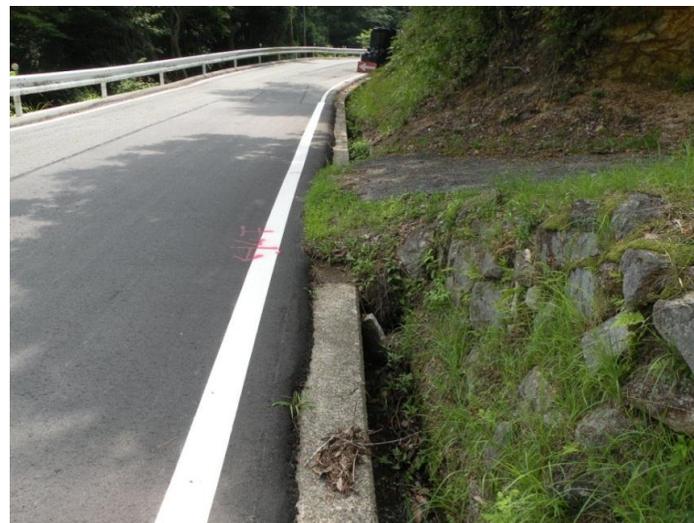
現況写真

施設名	園部能勢線
提案区分	安心・安全整備
提案箇所	亀岡市畑野町
提案内容	法面処理および側溝改修
現在の状況	法面の土砂等が側溝に詰まり、路面排水が処理できない。

実施②

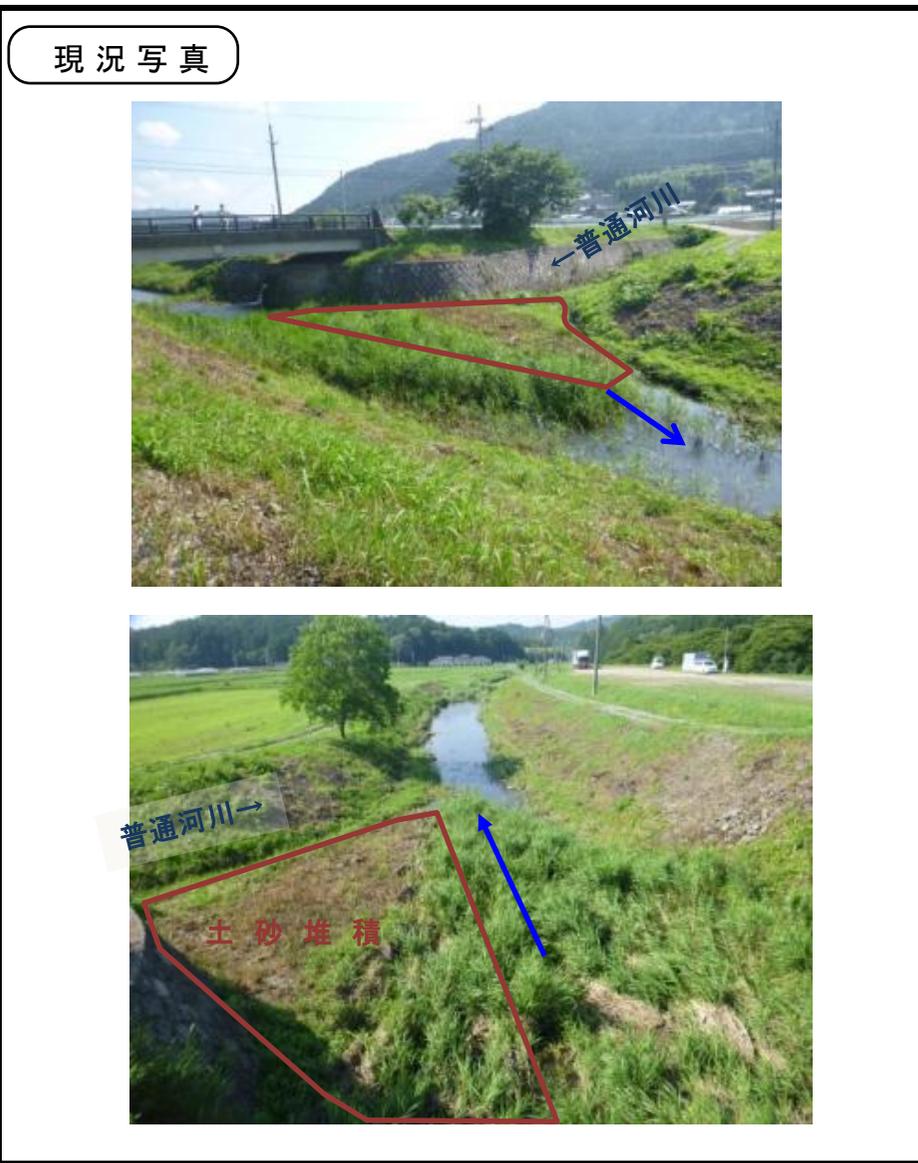
施設名	本梅川
提案区分	安心・安全整備
提案箇所	亀岡市本梅町中野（中野大橋下流）
提案内容	護岸改修及び土砂浚渫
現在の状況	中野大橋直下流の普通河川合流部での土砂堆積が見られる。その他の部分については、現在も少し堆積が見られるが、治水上支障になるほどではない。

審査結果	実施①（中野大橋直下流のみ土砂浚渫を実施。護岸改修は実施しない）
------	----------------------------------

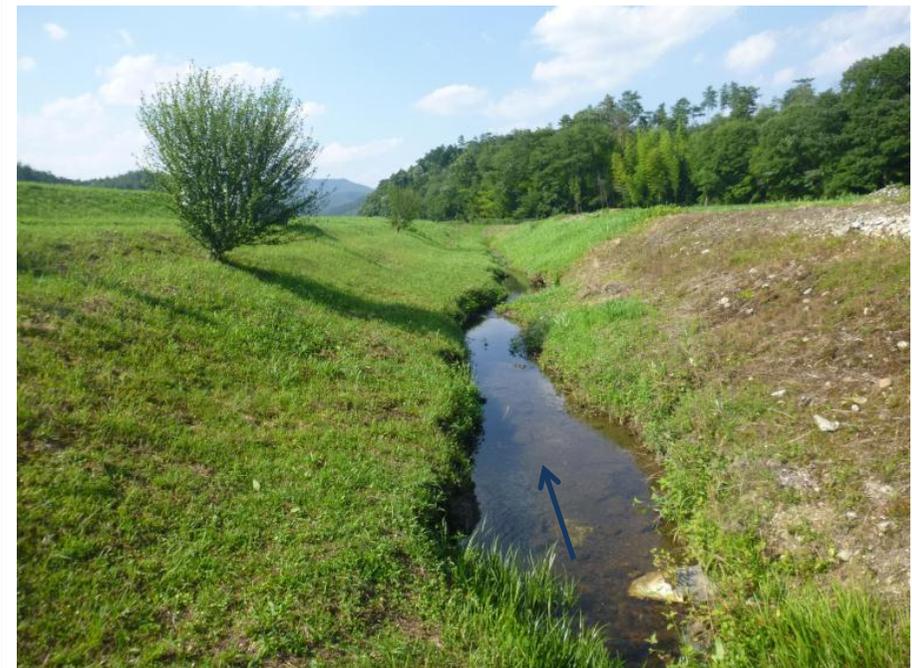
現況写真

施設名	北川
提案区分	安心・安全整備
提案箇所	亀岡市本梅町中野 (昨年度の浚続き約100m)
提案内容	護岸改修および土砂浚渫
現在の状況	土砂の堆積は見受けられない。

実施しない (早期対応の必要性はない。経過観察を続ける)

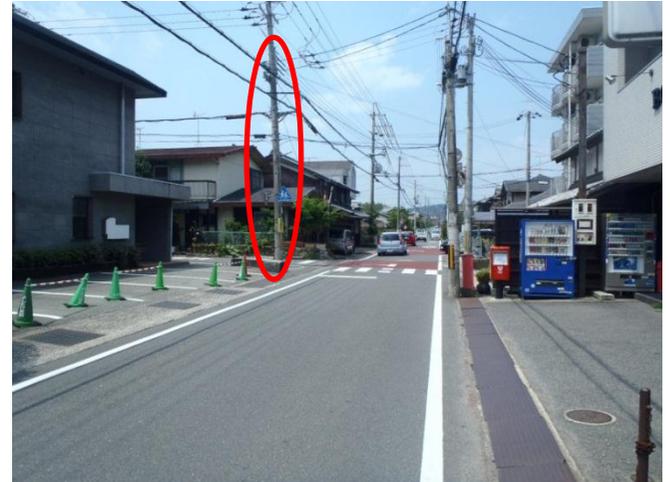
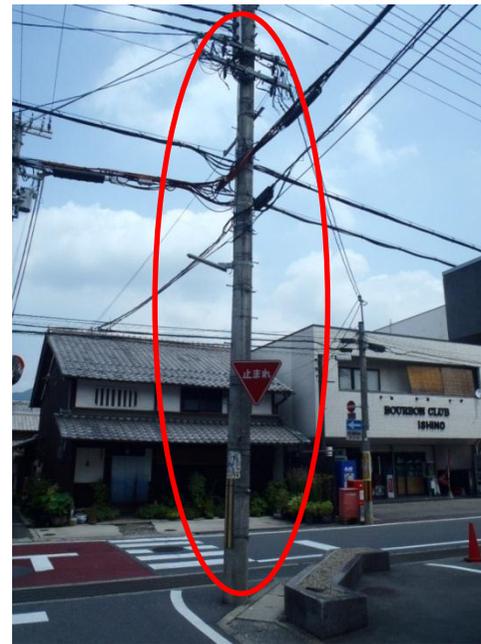
現況写真

施設名	王子並河線
提案区分	安心・安全整備
提案箇所	亀岡市篠町柏原
提案内容	道路照明灯の設置
現在の状況	市道との交差点で、電柱には街灯が設置されているが、横断歩道部に道路照明灯は設置されていない。

実施② (地元及び関係機関との調整が必要)

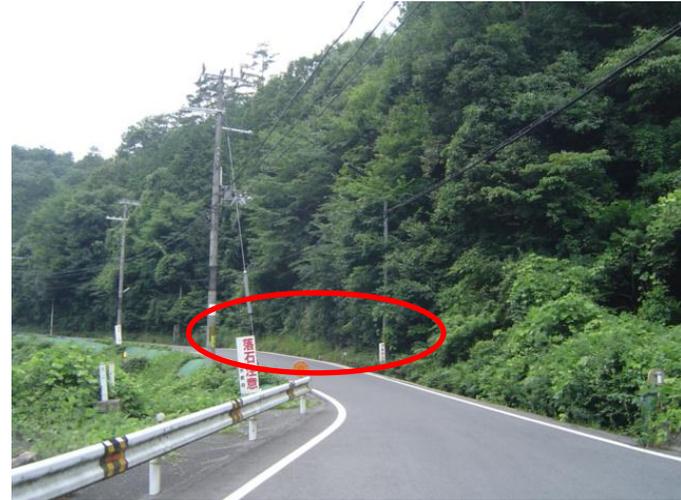
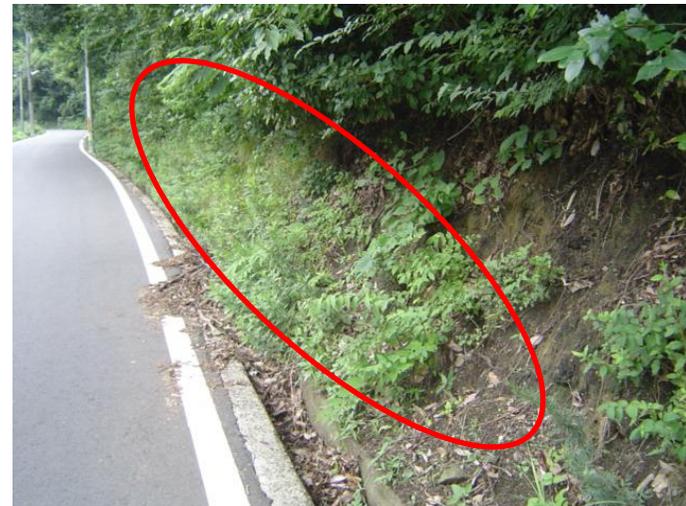
現況写真

施設名	柚原向日線
提案区分	安心・安全整備
提案箇所	亀岡市西別院柚原 柚原から万願寺方面
提案内容	落石防護柵の設置
現在の状況	所々岩肌が見えている箇所があるが、落石の恐れは少なく緊急性はない。

実施しない (早期対応の必要性はないため)
