施設名	山内川
提案区分	安心・安全整備
提案箇所	亀岡市吉川町吉田(山内川橋上流約200m~下流南桑中学通路)
提案内容	土砂浚渫
現在の状況	土砂が堆積しているため濡筋が狭く、水が流れにくい状況となっている。

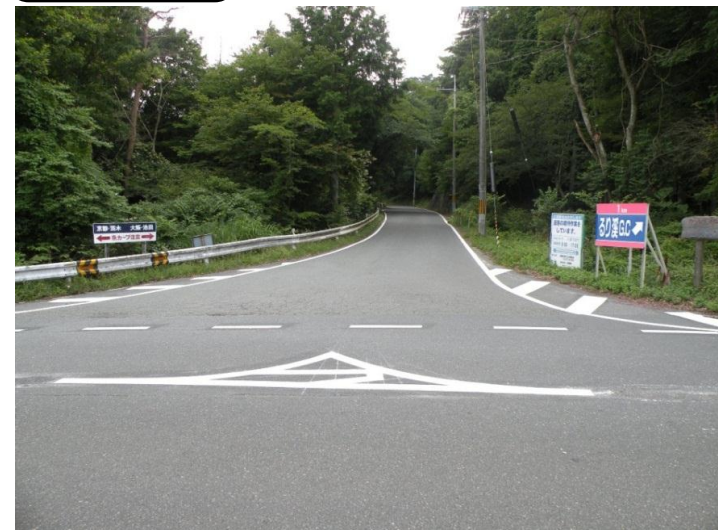
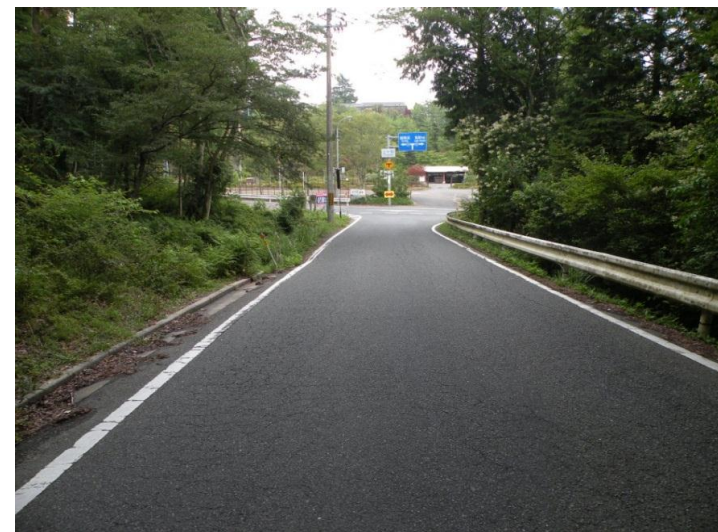
施設名	園部能勢線
提案区分	安心・安全整備
提案箇所	亀岡市畑野町
提案内容	交差点改良
現在の状況	交差点付近について、2車線が確保できていない

実施しない（複数年を要する大規模な改修工事であるため）

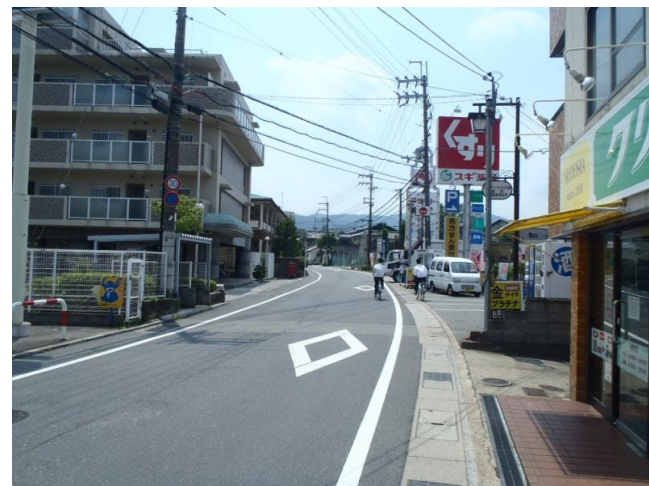
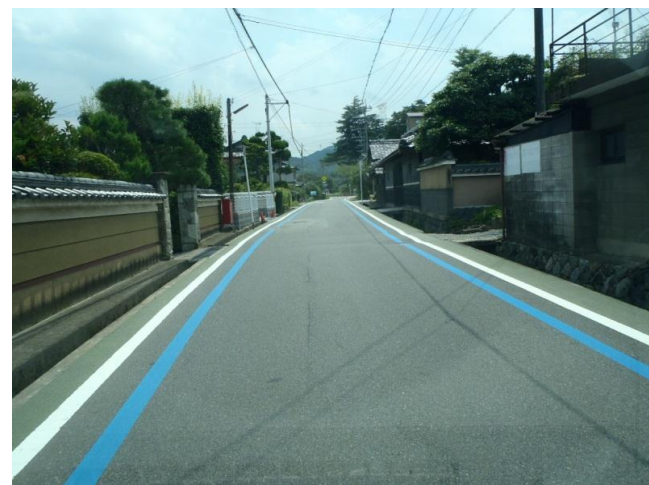
施設名	王子並河線
提案区分	安心・安全整備
提案箇所	亀岡市 安詳小学校付近(市道と交差点~王子)
提案内容	高視認性区画線又は自発光式道路線の設置
現在の状況	道路幅員が狭く、交通量も多い。

実施しない(他事業で検討中であるため)

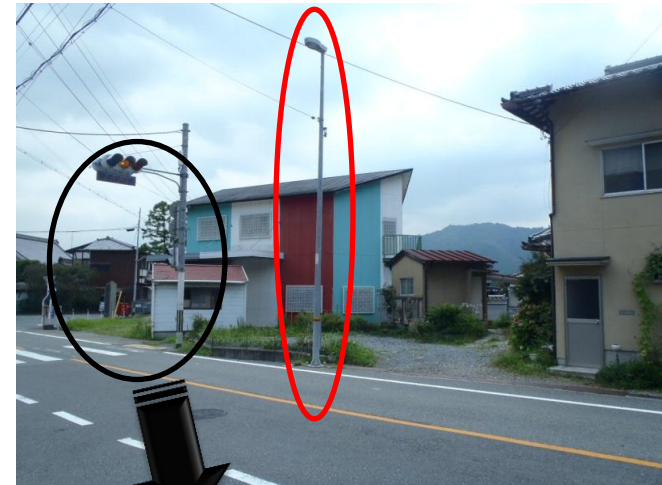
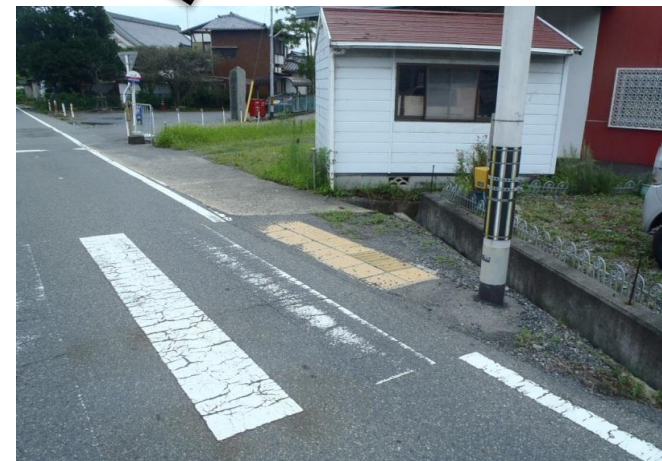
施設名	国道423号
提案区分	安心・安全整備
提案箇所	亀岡市曾我部町犬飼 犬飼古道
提案内容	道路照明灯の移設
現在の状況	車庫出入り口の端に水銀灯が設置されているが出入り口の幅は十分に思われる。

実施しない (危険な状況ではなく、利便性の向上であるため)

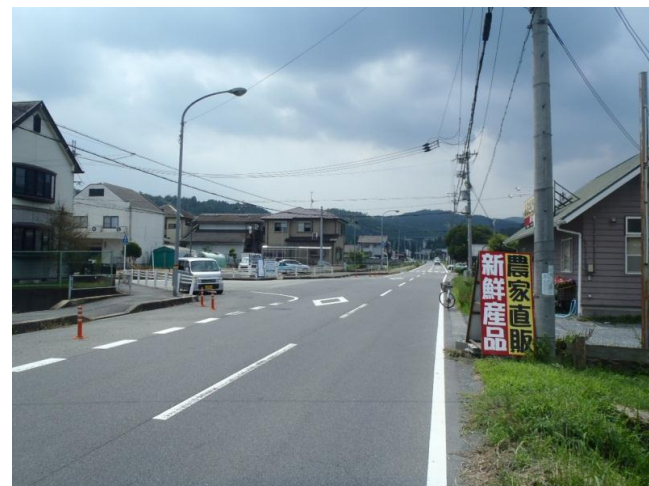
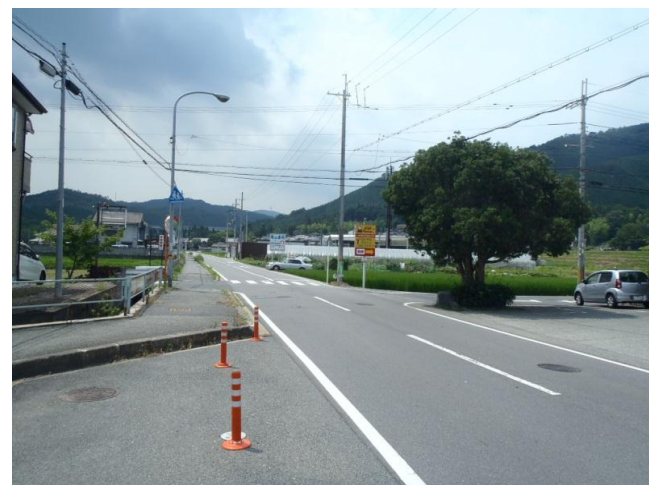
施設名	枚方亀岡線
提案区分	安心・安全整備
提案箇所	亀岡市下矢田町君塚
提案内容	交差点改良
現在の状況	府道部は規格改良済みである(安全施設等も設置済)。

実施しない(規格改良済みで、安全施設等設置済であるため)

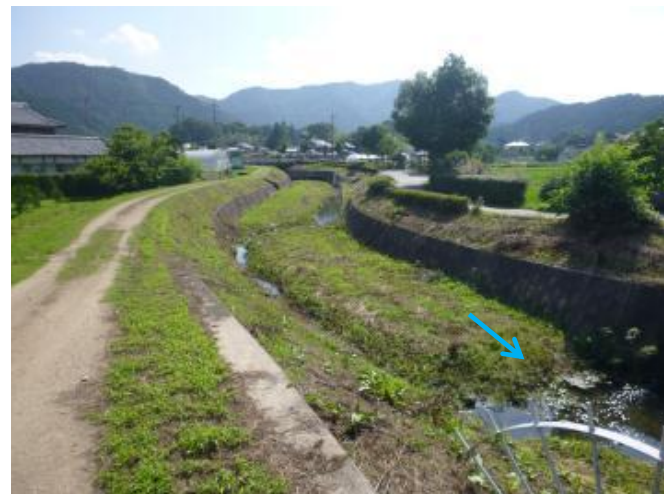
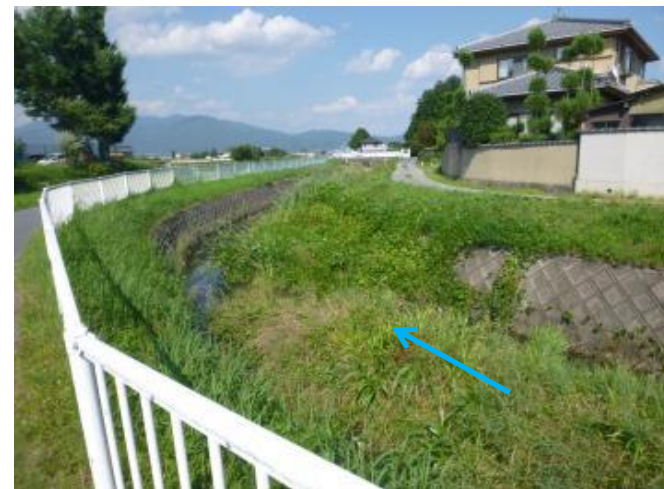
施設名	菰川
提案区分	安心・安全整備
提案箇所	亀岡市菰田野町佐伯
提案内容	土砂浚渫
現在の状況	濡筋が狭い状況で蛇行している。左右岸ともに土砂が堆積し、草が生えている状況である。

実施①

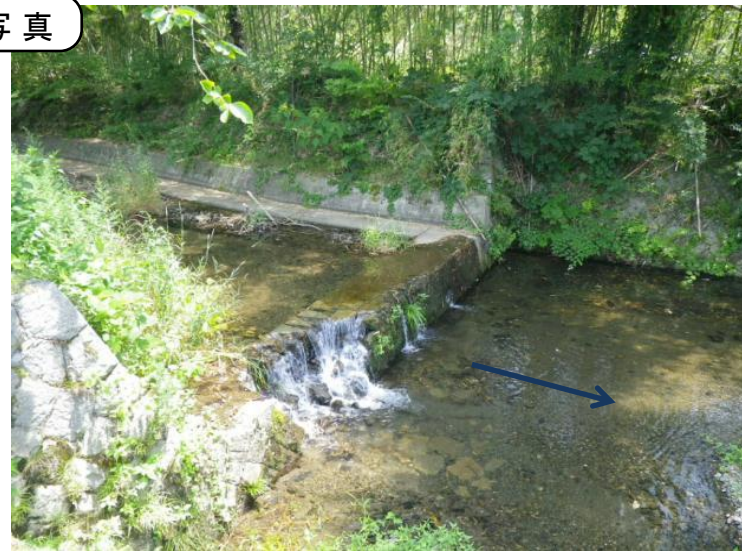
施設名	愛宕谷川
提案区分	安心・安全整備
提案箇所	亀岡市保津町
提案内容	落差工の修繕及び巨石の撤去
現在の状況	落差工が破損している。 巨石の撤去について提案がなされているが、河床の洗掘傾向が見られることから撤去は避けるべき。

落差工が破損

実施① (落差工のみ実施)

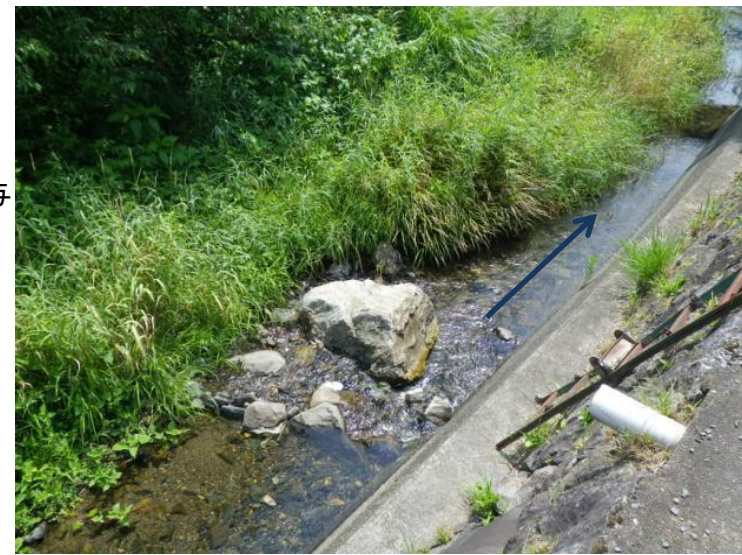
巨石
河床低下防止に寄与

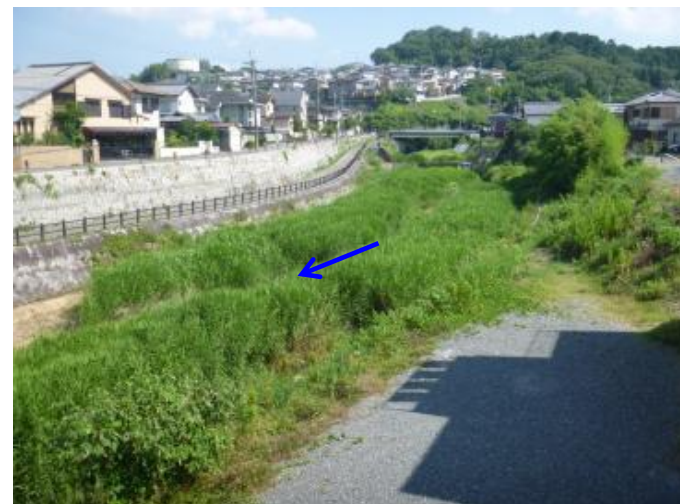
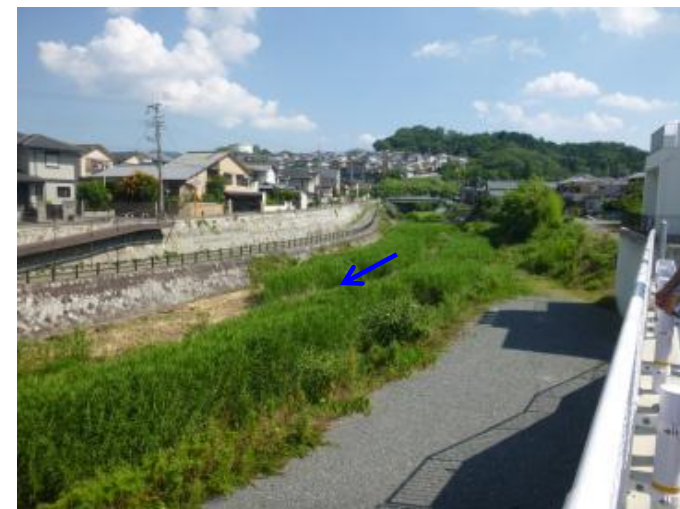
施設名	年谷川
提案区分	安心・安全整備
提案箇所	亀岡市中矢田町東（雲仙橋～大山橋間）
提案内容	雑草の除去
現在の状況	草木が繁茂し、左岸部分に雑木が繁茂している。土砂の堆積度合いは低い。

実施しない（河川管理上支障が見受けられないため）

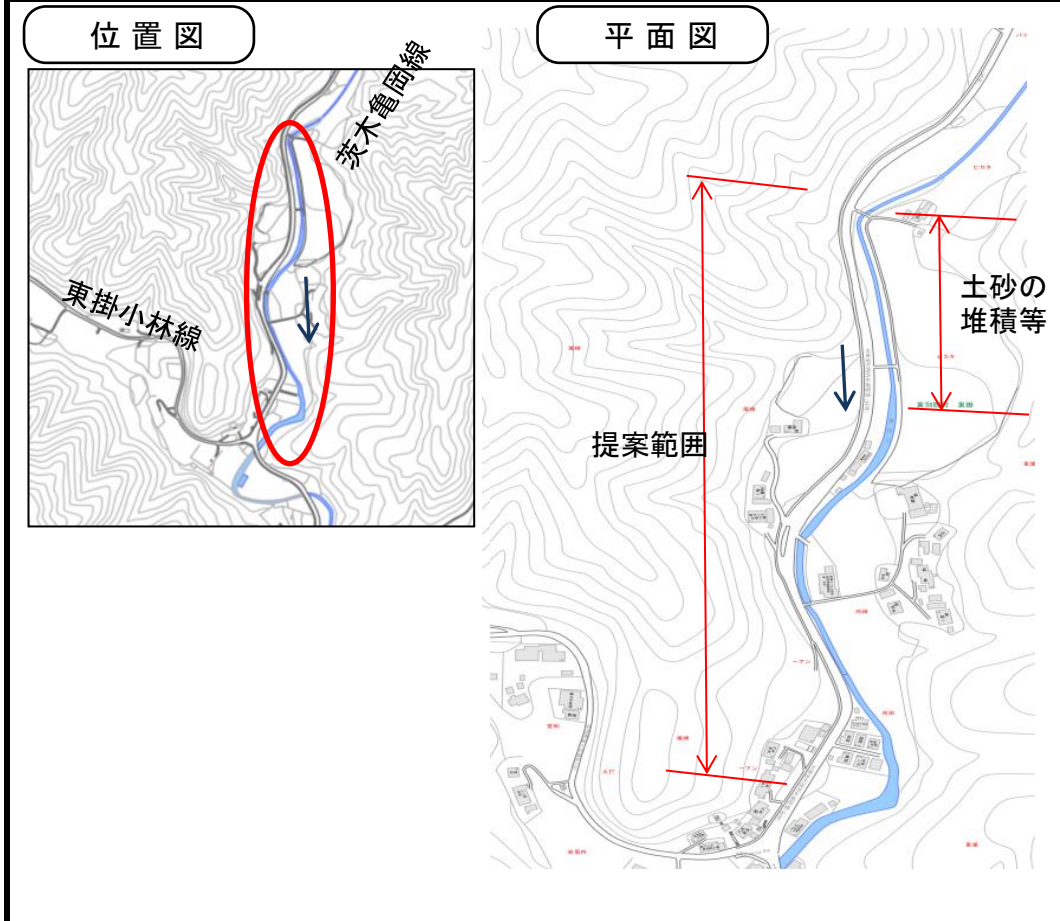
施設名	東掛川
提案区分	安心・安全整備
提案箇所	亀岡市東別院町東掛
提案内容	土砂浚渫
現在の状況	提案箇所の上流部で土砂の堆積が見られる。また、草木が生い茂っている状況。中流部や下流部では堆積ではなく河床低下傾向。

土砂の堆積や
草や雑木

河床洗掘

左岸護岸
破損

土砂堆積は見られない

審査結果	実施① (上流部の堆積区間において実施)
------	----------------------
