施設名	由良川
提案区分	安心・安全整備
提案箇所	京丹波町中 わちがわはしより上流約300m
提案内容	土砂浚渫及び樹木の伐採

府民公募型整備事業(府民提案型)

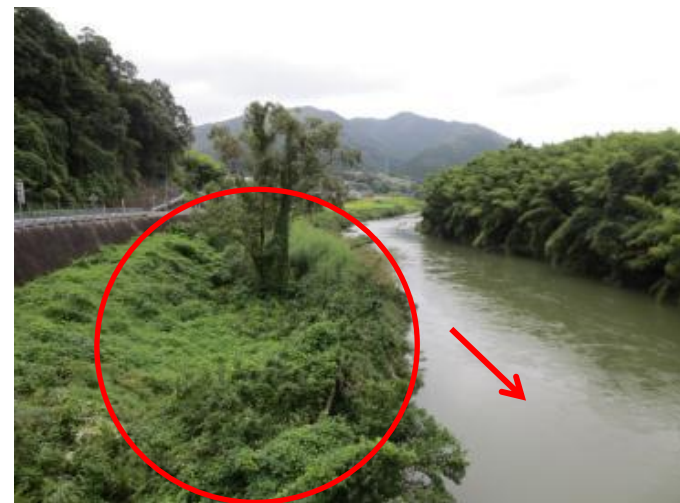
現在の状況	河川の上下流を見ると、近年の洪水等で土砂が堆積したようではない。
-------	----------------------------------

実施② (樹木の伐採のみ実施)

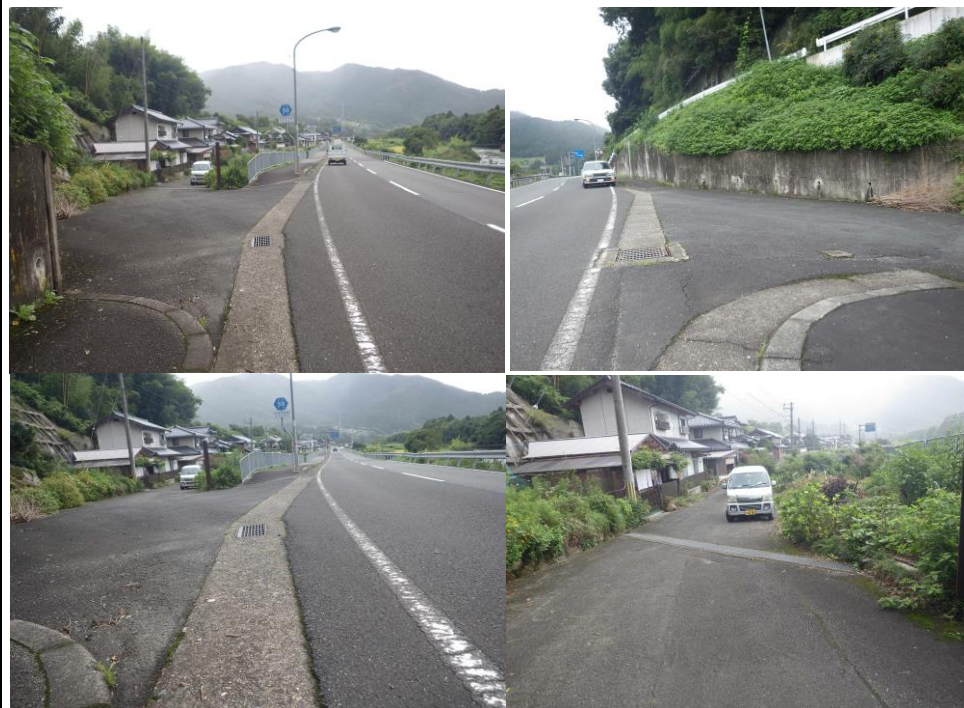
現在の状況	道路勾配が町道の方へ低くなっており路面に集まった雨水が民家側へ流れ込む。
-------	--------------------------------------

実施①

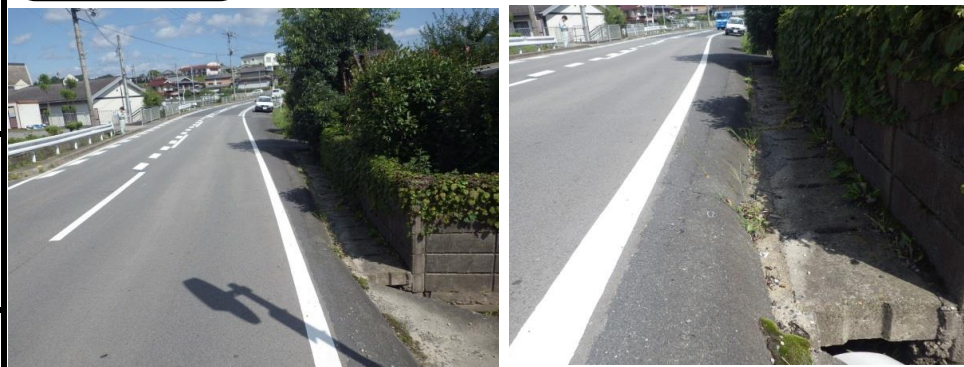
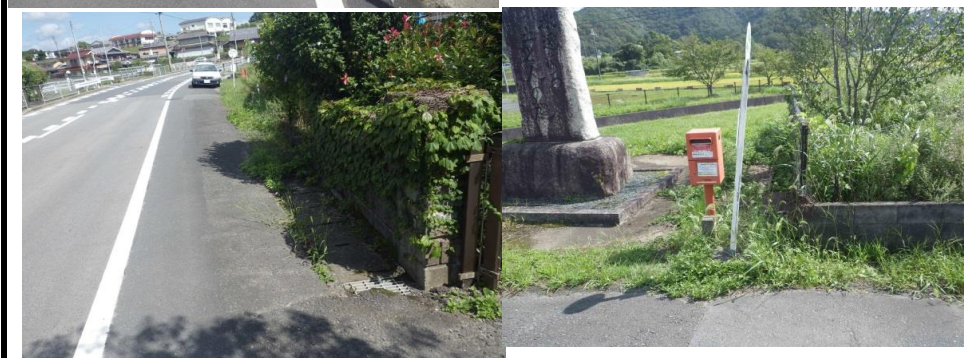
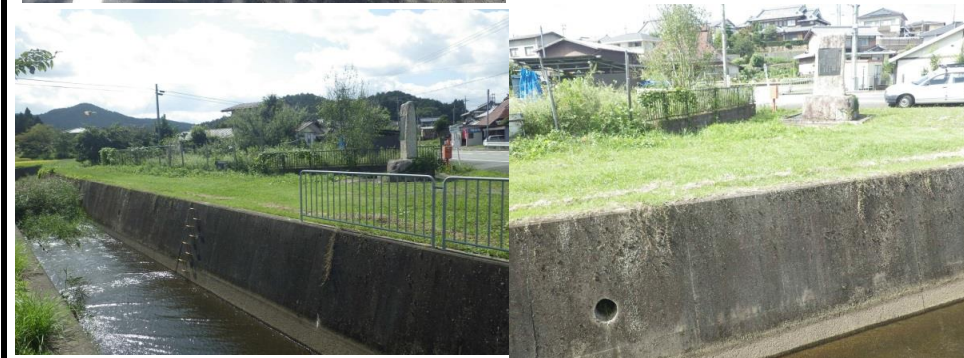
現在の状況	上豊田区住民センター向かいの住宅前の側溝が詰まっており、道路上の雨水が舗装勾配の関係で集まって来る。
-------	--

実施① (側溝清掃を実施)

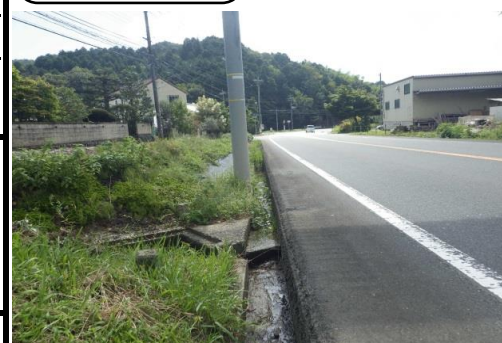
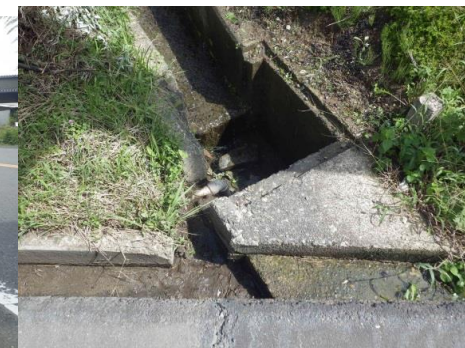
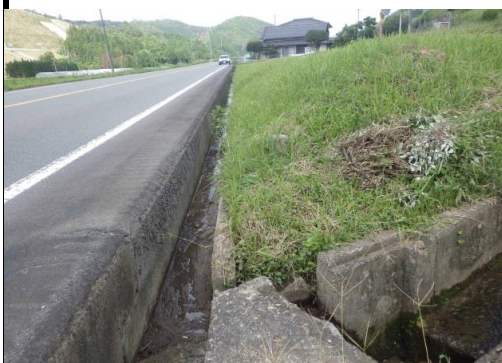
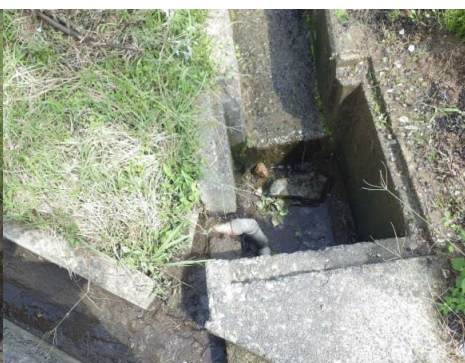
現在の状況	道路側溝と集水樹との取り付け角度が悪くゴミが溜まりやすい。
-------	-------------------------------

実施①

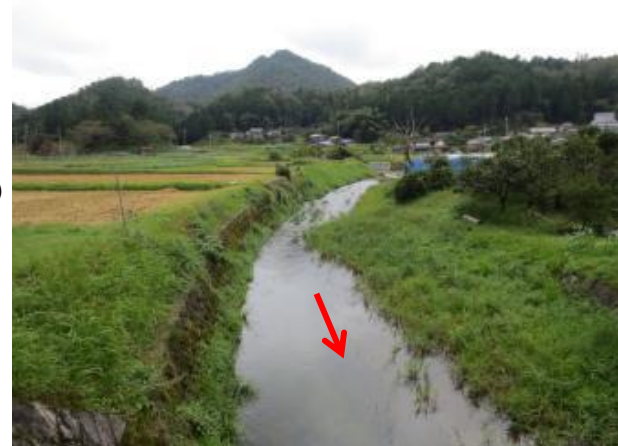
(上流工区)

現在の状況	上流は土砂が堆積しているが、下流は堆積が見られない
-------	---------------------------

審査結果	実施② (上流区間のみ実施。)
------	-----------------

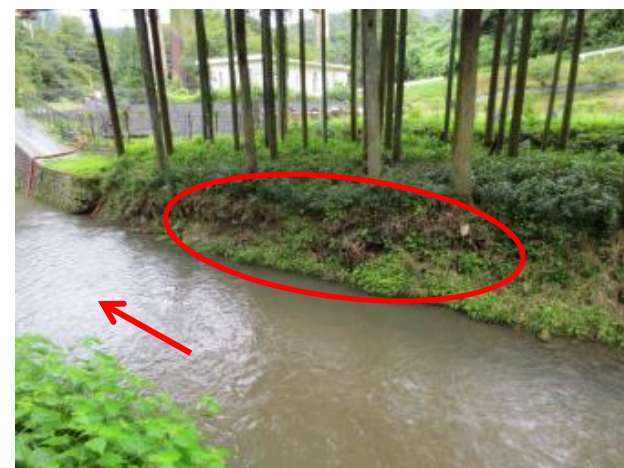
現在の状況	土羽護岸の一部が崩れている
-------	---------------

実施②

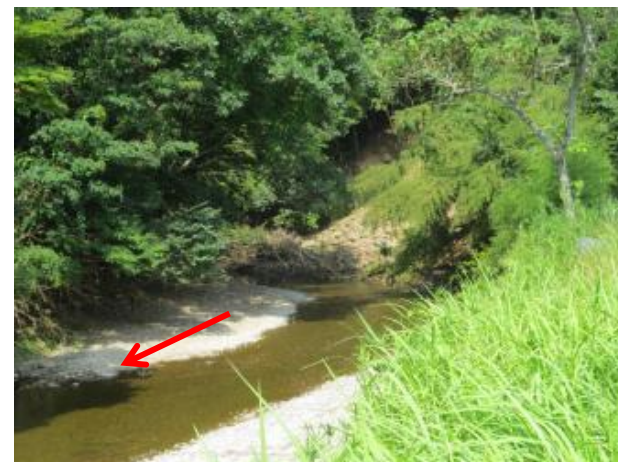
提案箇所 1

現在の状況	土砂が堆積している
-------	-----------

実施② (提案箇所4、5の土砂浚渫のみ実施。)

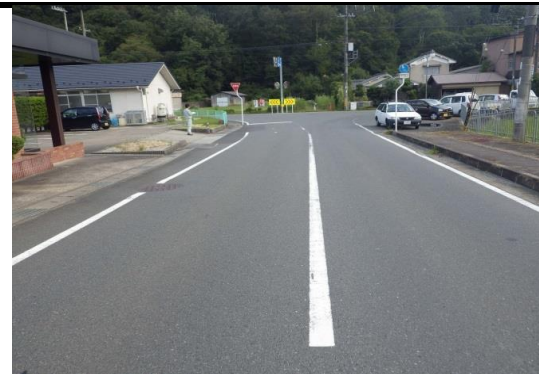
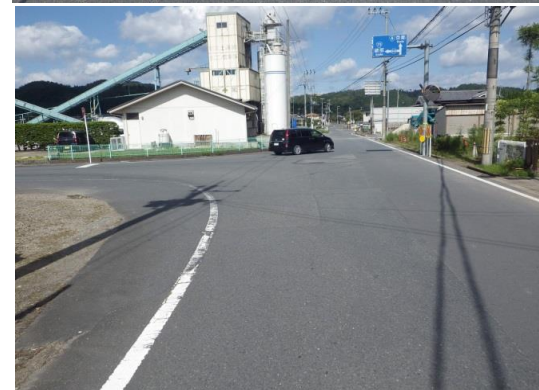
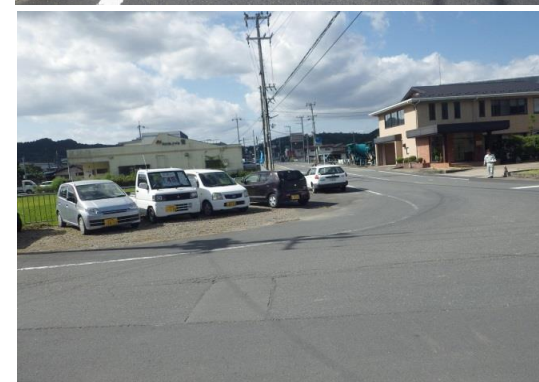
クランク状の道路の形状で歩道もあり、通行車両は該当箇所を内回りして走行している。

実施①

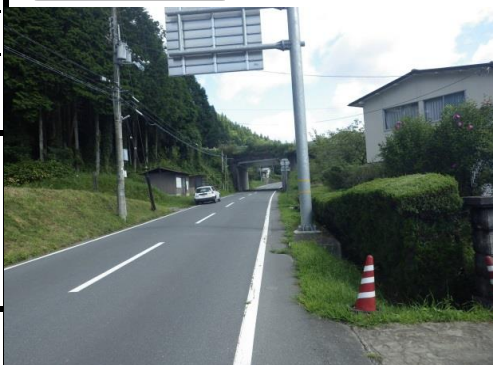
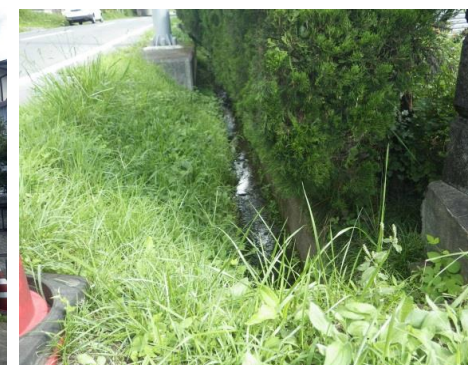
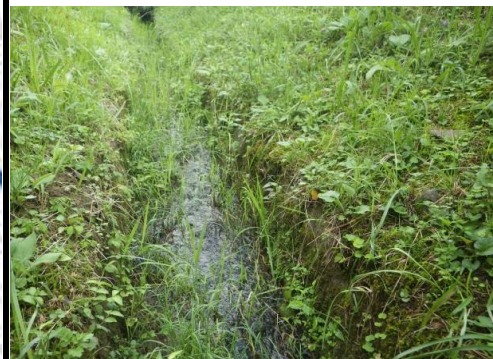
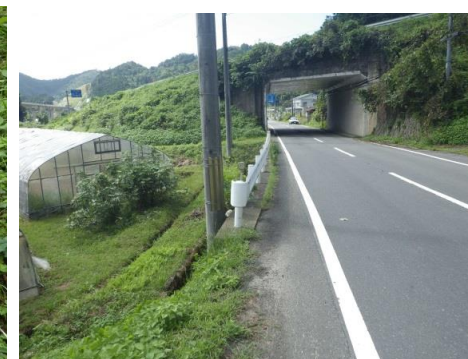
施設名	京丹波三和線
提案区分	安心・安全整備
提案箇所	京丹波町三ノ宮高尾 173号ガード下交差付近
提案内容	側溝の土砂撤去
現在の状況	道路側溝に60%程度土砂が堆積している。

実施①

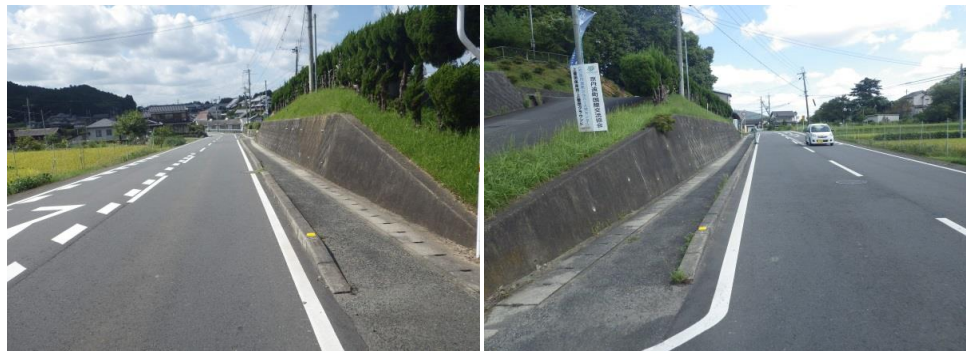
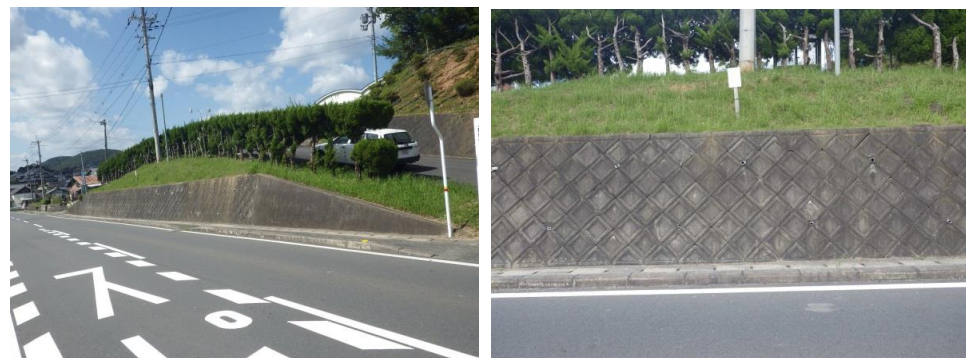
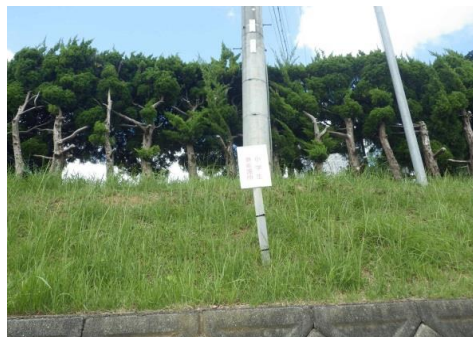
施設名	桧山須知線
提案区分	安心・安全整備
提案箇所	京丹波町豊田 上豊田保育所下の歩道(30m~40m区間)
提案内容	ガードレールの設置
現在の状況	歩道幅も狭く児童がバス停に集合しているときは一般歩行者の通行も困難な状況である。

実施① (ポストコーンの設置を実施)
