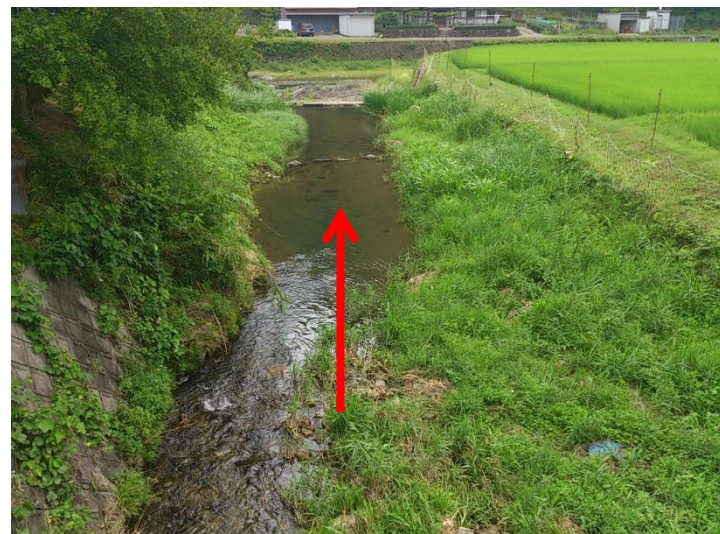
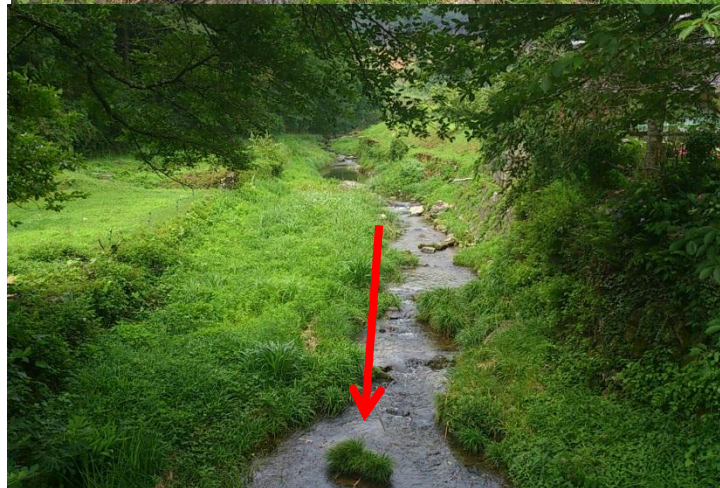
現況写真

施設名	西河内川
提案区分	安心・安全整備
提案箇所	京丹波町下栗野（西川内境付近～上和知川合流）
提案内容	土砂浚渫
現在の状況	土砂の堆積はあるが、著しい堆積は見られない。

実施しない（早期対応の必要性はない。経過観察を続ける）

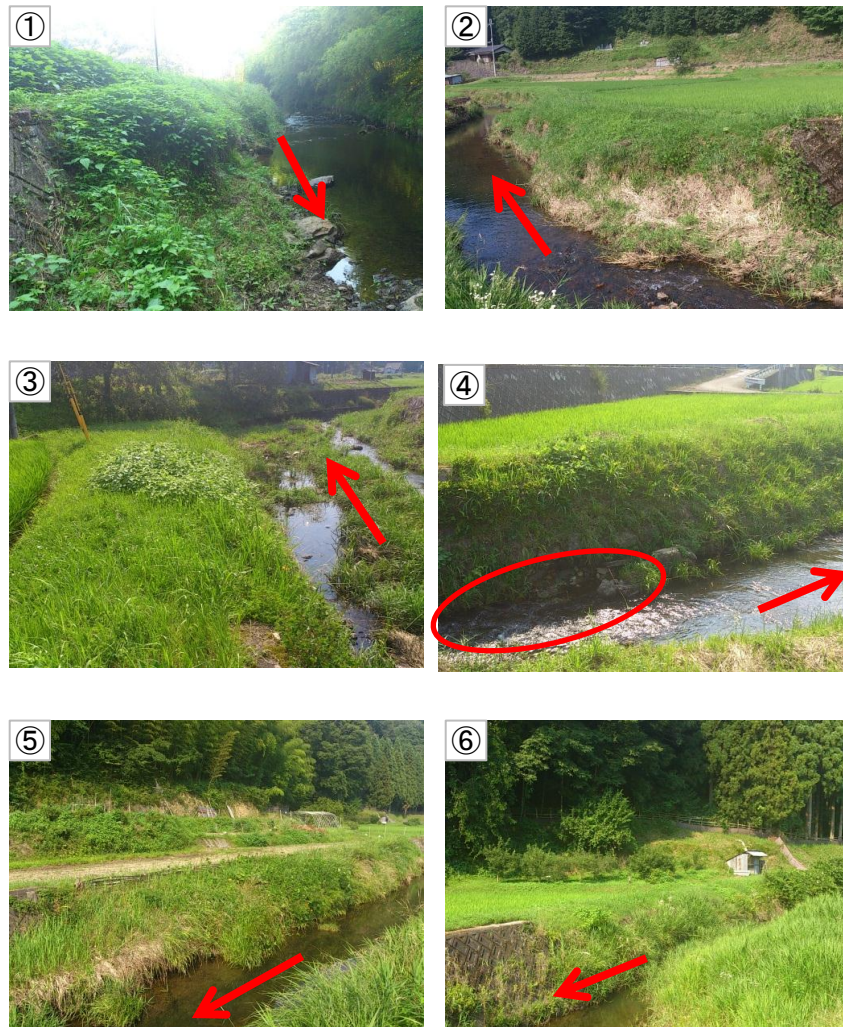
現況写真

施設名	井尻川
提案区分	安心・安全整備
提案箇所	京丹波町坂井
提案内容	護岸改修
現在の状況	土羽護岸が一部浸食されているが、背後地まで影響しているところはない。④については石積みの基礎部分が崩壊している

実施① (提案場所④のみ実施)

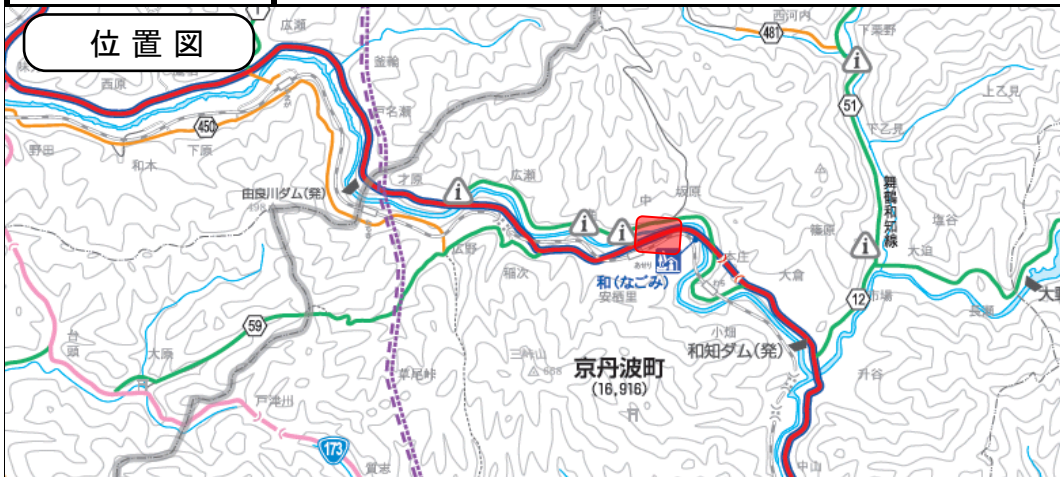
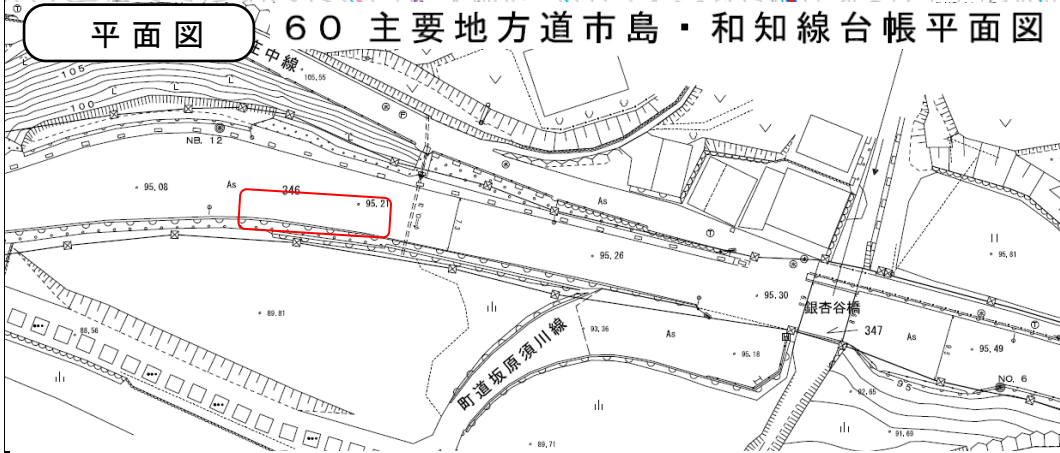
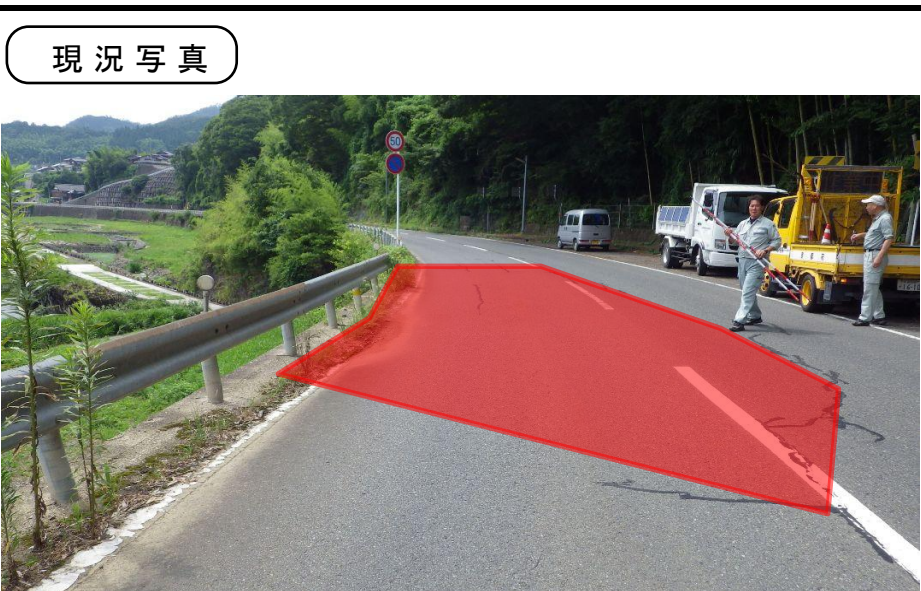
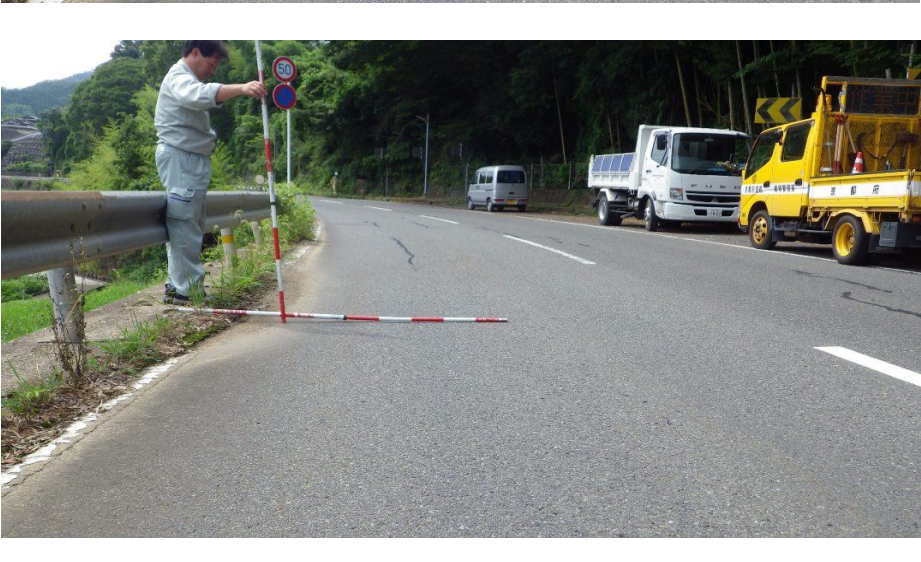
施設名	市島和知線
提案区分	安心・安全整備
提案箇所	京丹波町坂原大道ノ下
提案内容	舗装修繕
現在の状況	川側の吸い出し等は受けておらず路面クラックにも変状がなく落ち着いた状況。オーバーレイでの対応で解消できる。

実施①

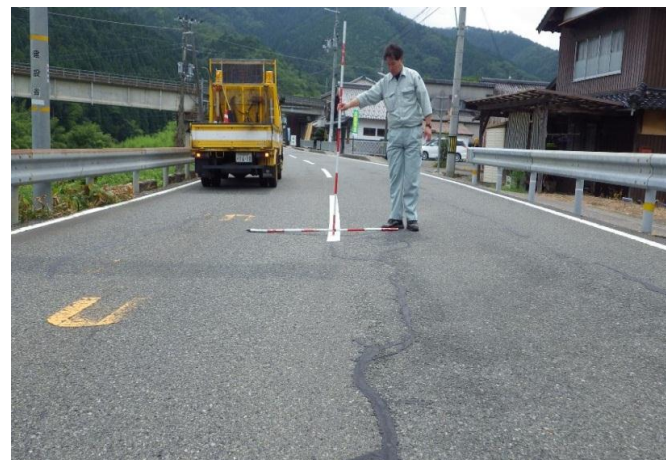
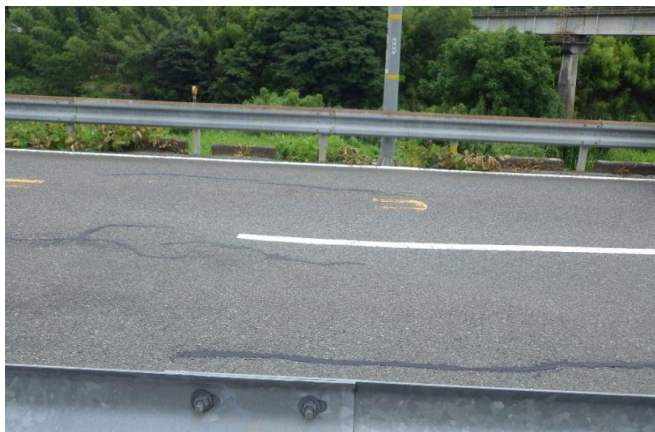
現況写真

施設名	市島和知線
提案区分	安心・安全整備
提案箇所	京丹波町本庄
提案内容	舗装修繕
現在の状況	全体的にクラック補修がされており、クラックの大きさに変状はない。横断管等の影響もなく自然沈下と思われる。

実施①

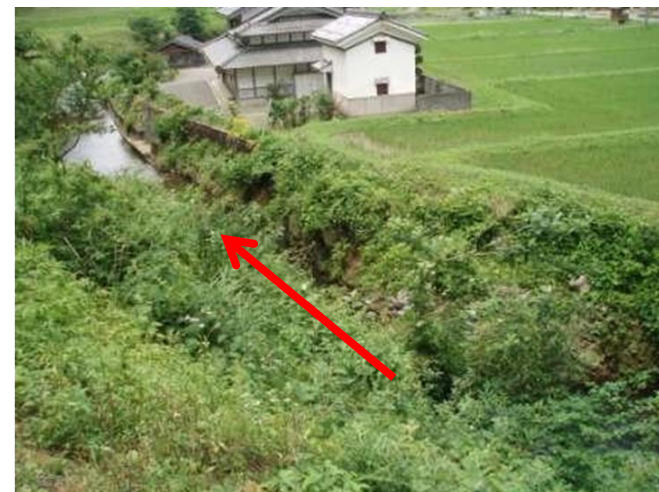
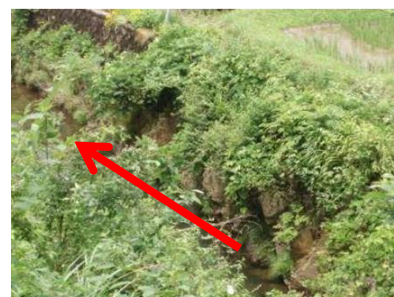
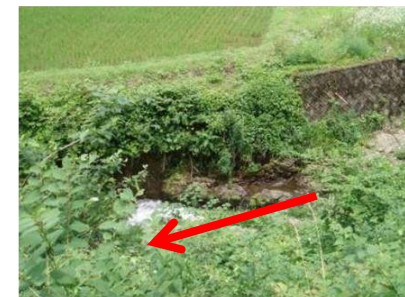
現況写真

施設名	上和知川
提案区分	安心・安全整備
提案箇所	京丹波町仏主
提案内容	護岸改修
現在の状況	数年前の台風により天然護岸が崩壊しているが、被害も小さく岩盤も露頭していることから、経過観測とする。

実施しない（早期対応の必要性はない。経過観察を続ける）

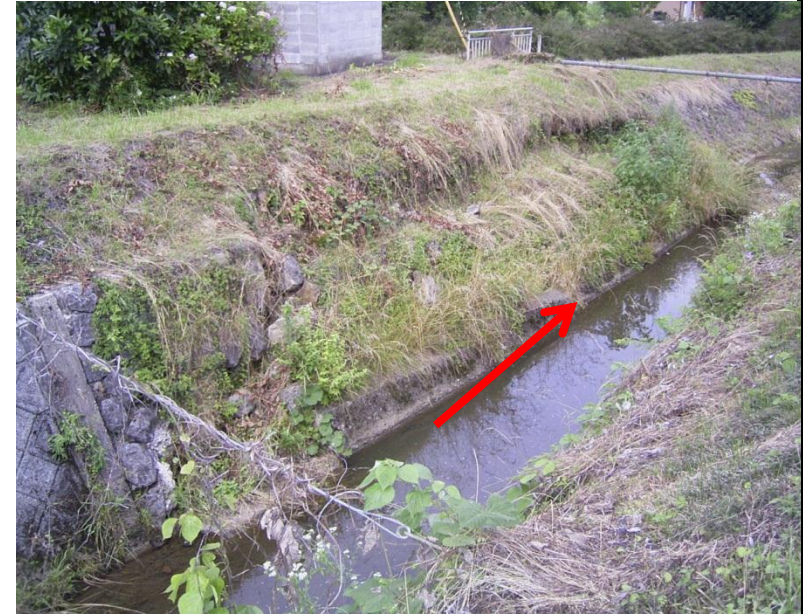
現況写真

施設名	高屋川
提案区分	安心・安全整備
提案箇所	京丹波町三ノ宮縄手(旧三ノ宮小学校プール前)
提案内容	護岸修繕
現在の状況	既設護岸が崩落している。

実施①

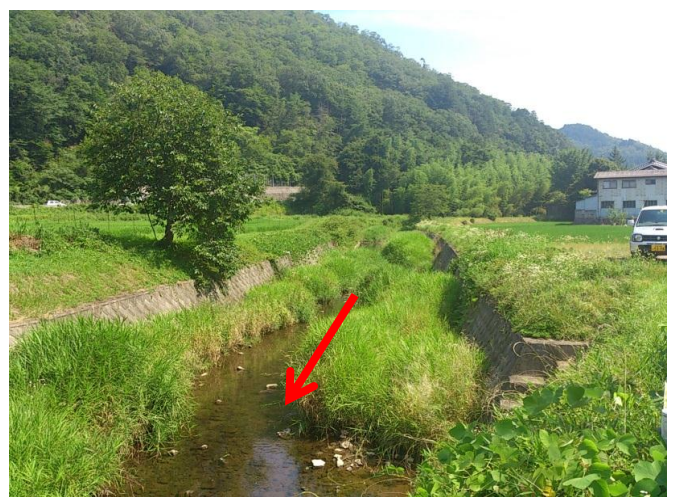
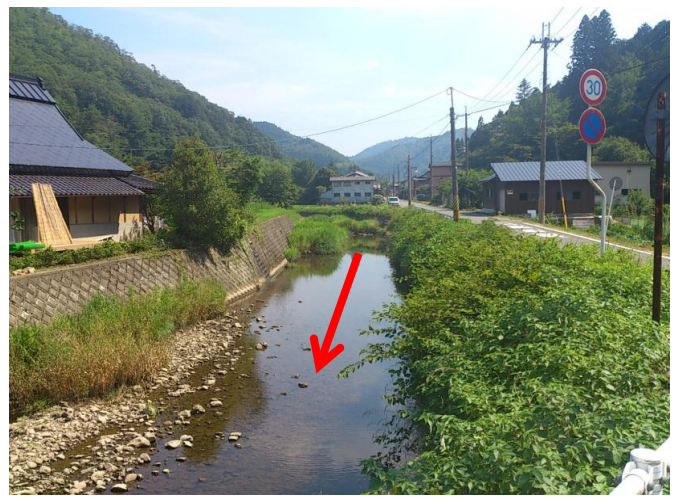
現況写真

施設名	須知川
提案区分	安心・安全整備
提案箇所	京丹波町須知本町
提案内容	土砂浚渫
現在の状況	土砂の堆積は見られるが、堆積量は多くない

実施しない（早期対応に必要性はない。経過観察を続ける）

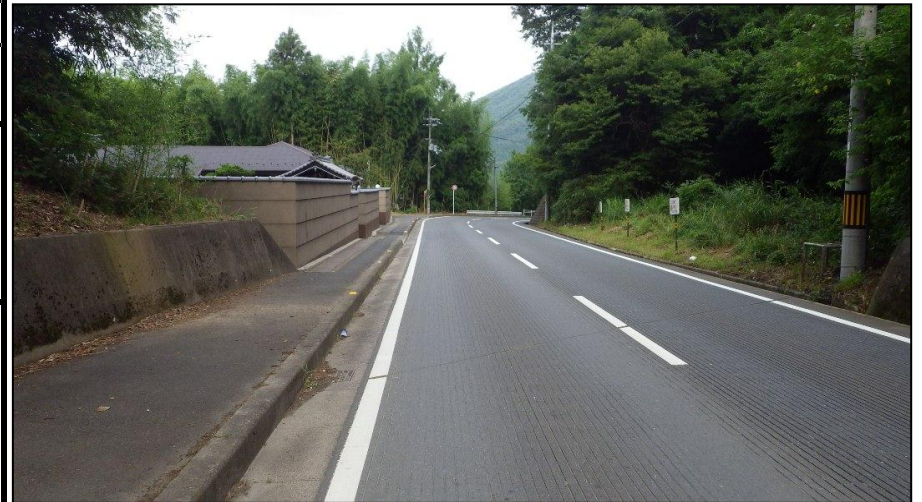
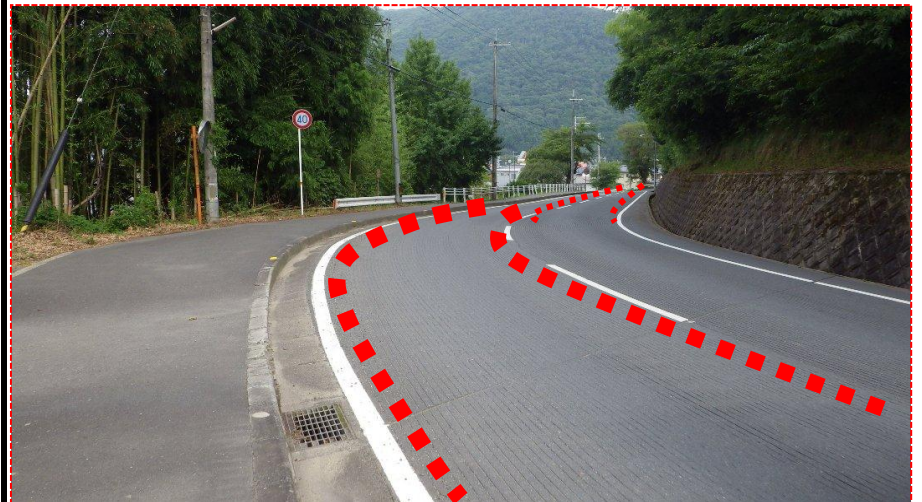
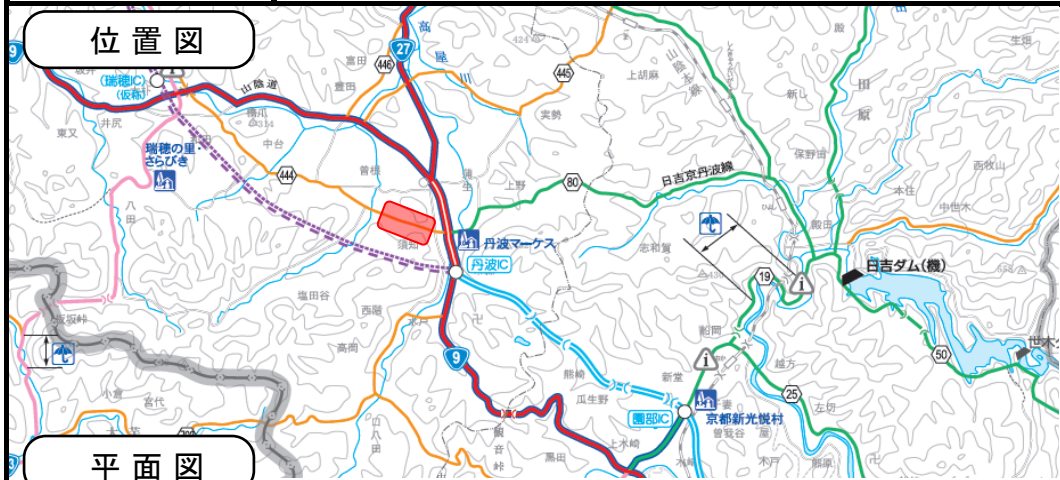
現況写真

施設名	桧山須知線
提案区分	安心・安全整備
提案箇所	京丹波町須知
提案内容	速度抑制の路面表示
現在の状況	北方向から来ると下り勾配の急カーブ(R=50m)で加速しやすい道路状況。この箇所から9号に向けても勾配が徐々にきつくなるため、幼稚園付近で減速させる対策は効果的だと思われる。

実施①

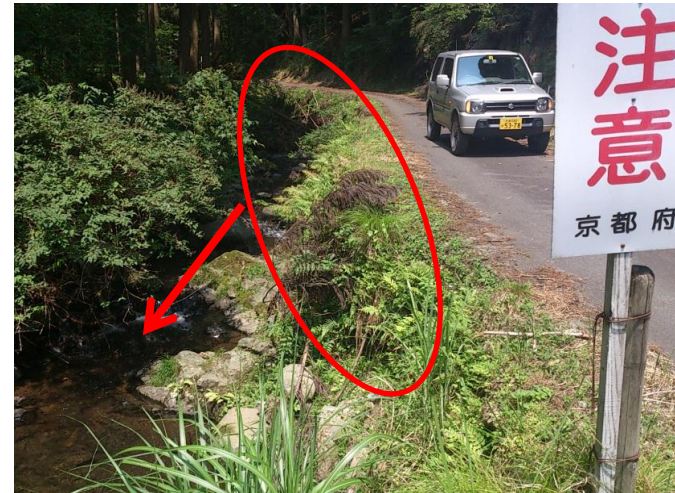
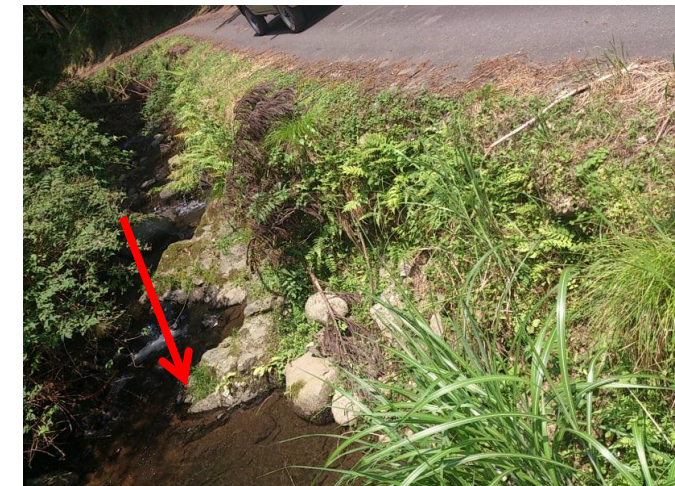
現況写真

施設名	上杉和知線
提案区分	安心・安全整備
提案箇所	京丹波町西川内 森ノ上
提案内容	護岸改修
現在の状況	土羽護岸が浸食され、一部区間は府道の路肩が崩壊している

実施①

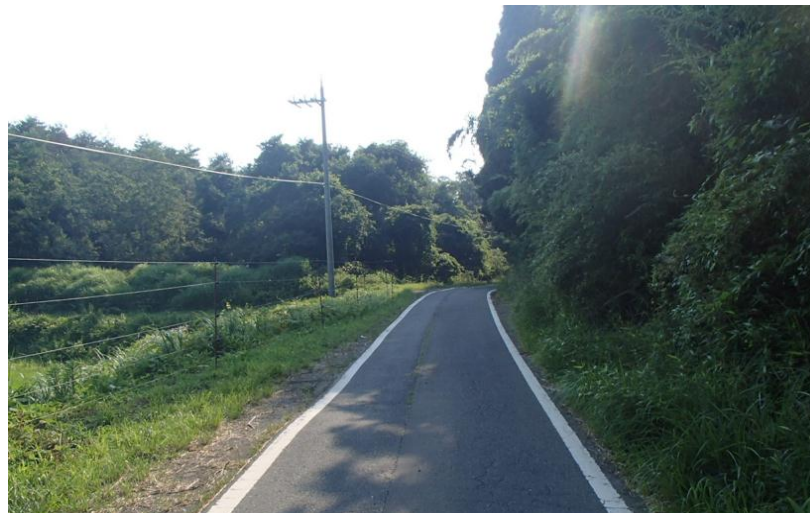
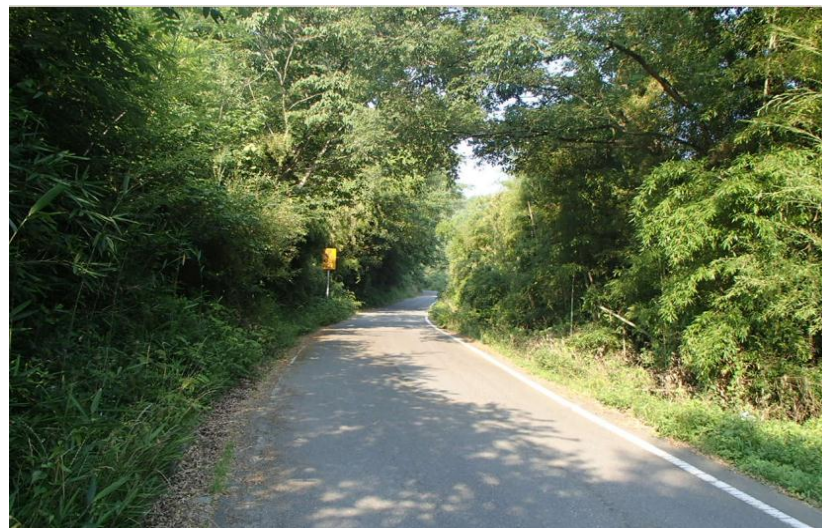
現況写真

施設名	上野水原線
提案区分	安心・安全整備
提案箇所	京丹波町井脇坂井
提案内容	道路拡幅
現在の状況	道路幅員が狭く、通勤時間帯等は離合が難しい状況となっている。 一方、起点側において官地であるにも関わらず道路拡幅されていない区間や隣地所有者が道路拡幅に協力する意向を示されている区間がある。

実施① (道路敷及び関係者の承諾を得ている箇所のみ実施)
