施設名	井尻川
提案区分	安心・安全整備
提案箇所	京丹波町坂井道峠
提案内容	護岸整備
現在の状況	土羽護岸が崩れている

府民公募型整備事業(府民提案型)

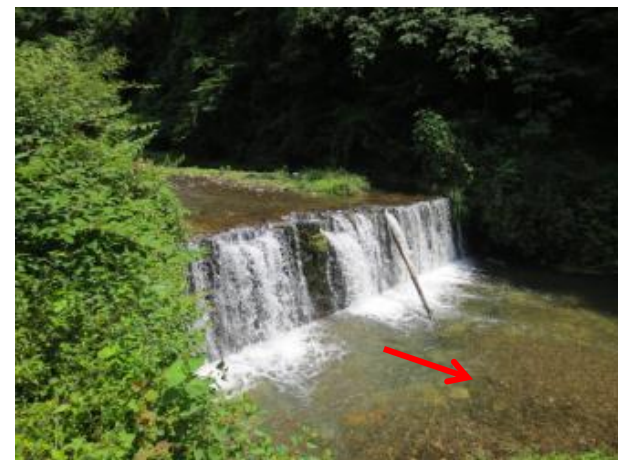
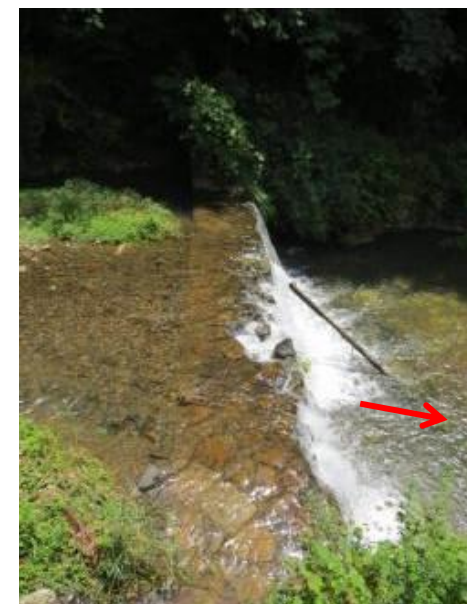
現況写真

現在の状況	床止め工が壊れている
-------	------------

実施②

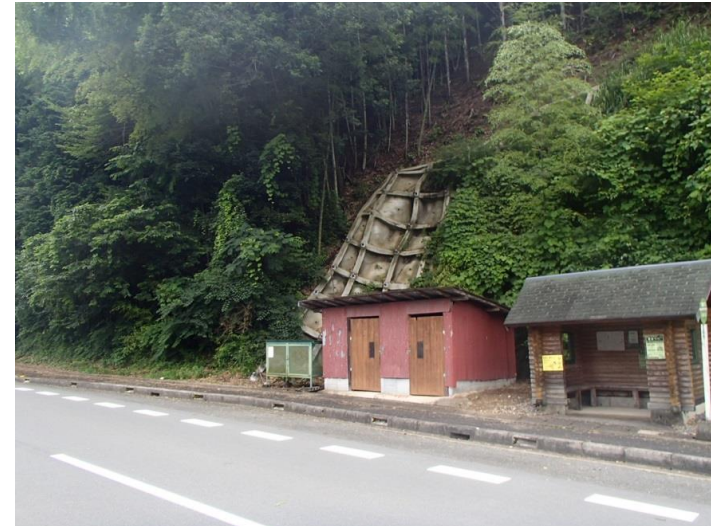
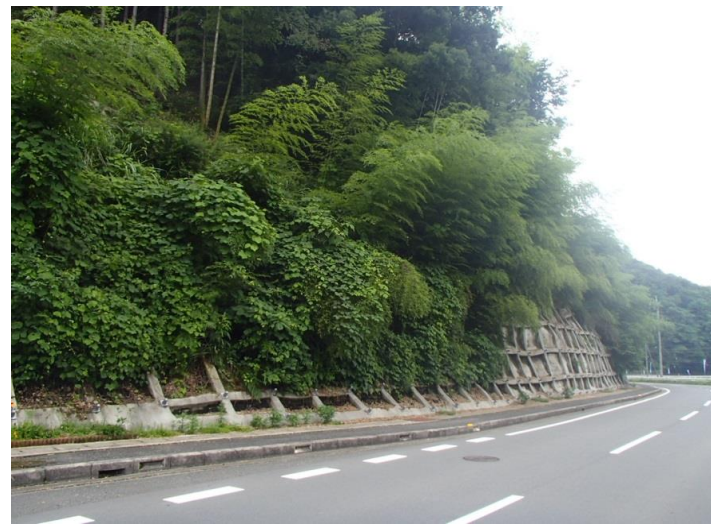
現況写真

施設名	京丹波三和線
提案区分	安心・安全整備
提案箇所	京丹波町三ノ宮 小山 バス停山側の法面約100m
提案内容	法面の雑木繁茂対策
現在の状況	H25.10月に完成した法面対策工事箇所であるが、枠内吹付を施した箇所から雑木等が繁茂し、歩道に覆い被さってきている状況である。

実施① (歩行者の影響のある箇所について伐採工もしくは張コンクリート工を実施)

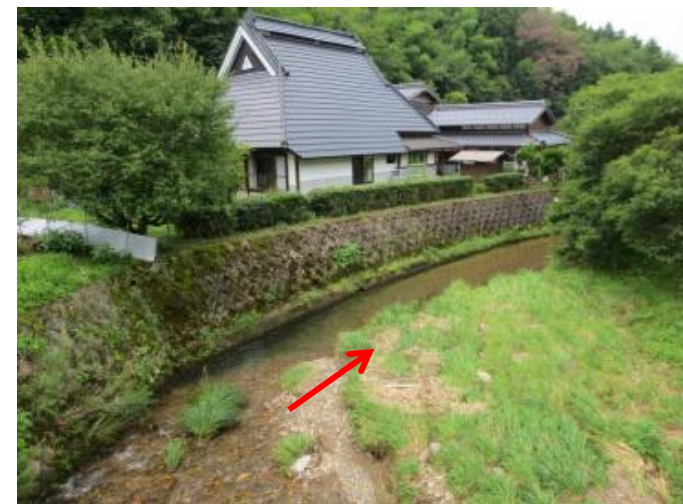
現況写真

現在の状況	護岸に草やこけが生えている
-------	---------------

実施しない
(早期対応の必要性はない。経過観察を続ける。)

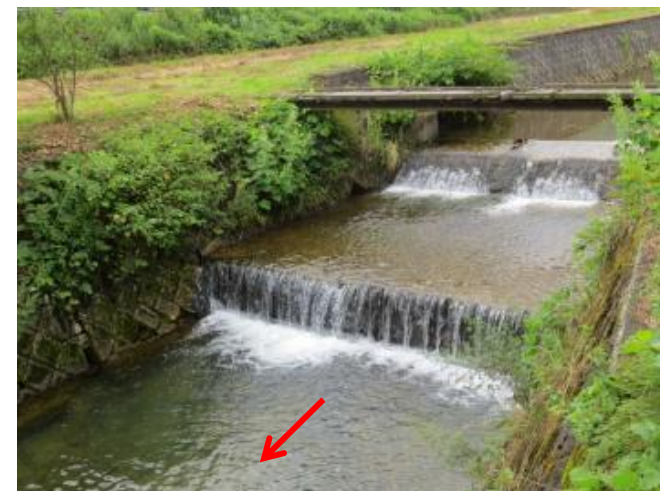
現況写真

現在の状況	基礎部のブロックが抜けている
-------	----------------

実施② (根継工を実施)

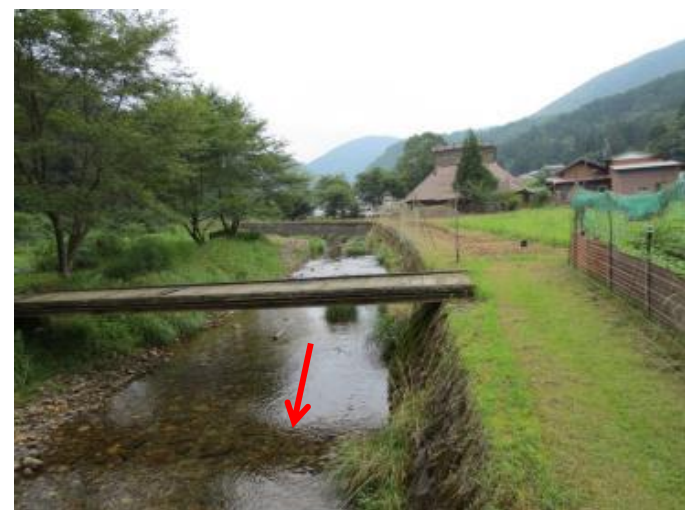
下流側 1

現在の状況	①下流に取水用の固定堰がある ②河床に堆積土砂がある
-------	-------------------------------

実施② (土砂浚渫を実施)

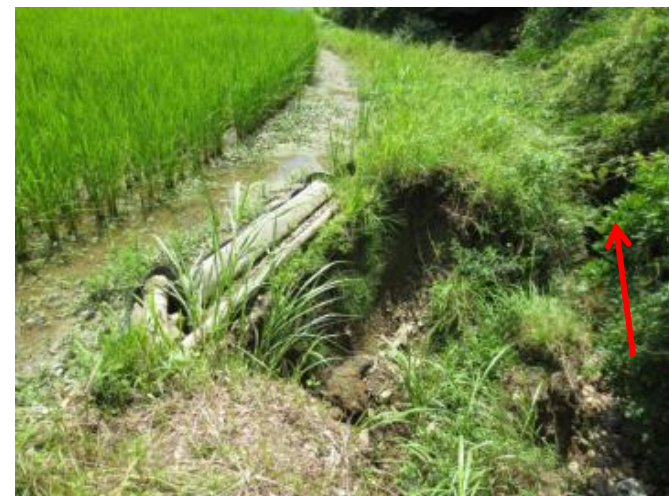
上流側

現在の状況	護岸が崩れている
-------	----------

実施①

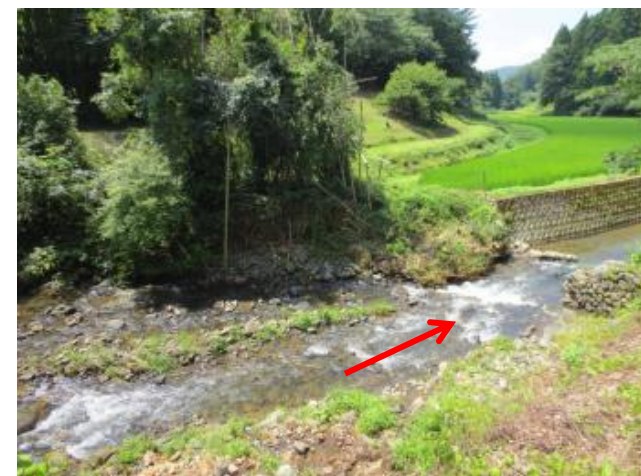
現在の状況	床止め工が壊れている
-------	------------

下流から1
全壊箇所

実施②

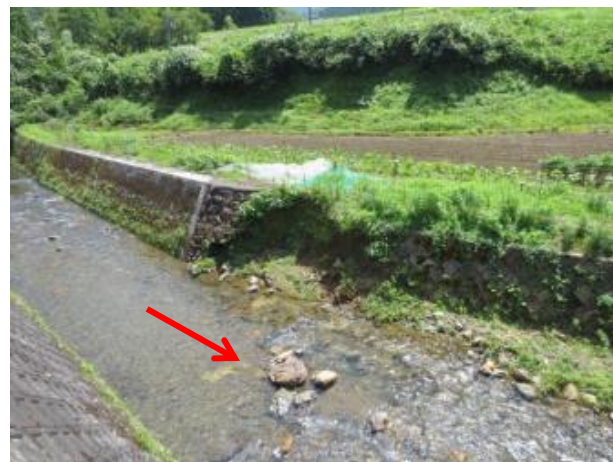
現況写真

施設名	猪鼻川
提案区分	安心・安全整備
提案箇所	京丹波町猪鼻 都田
提案内容	護岸修繕
現在の状況	護岸が崩れている

実施②

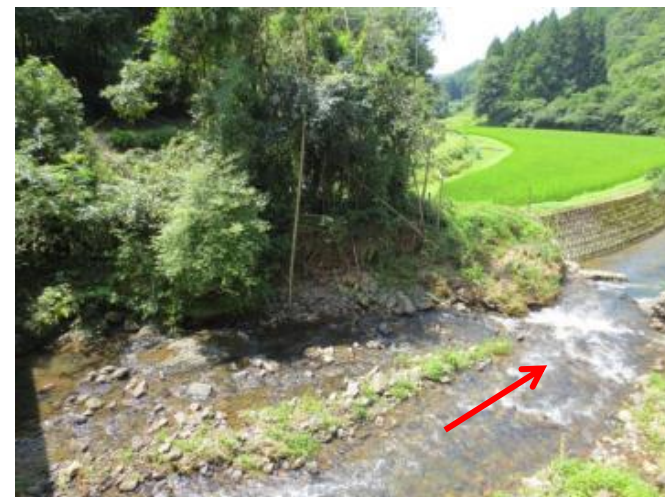
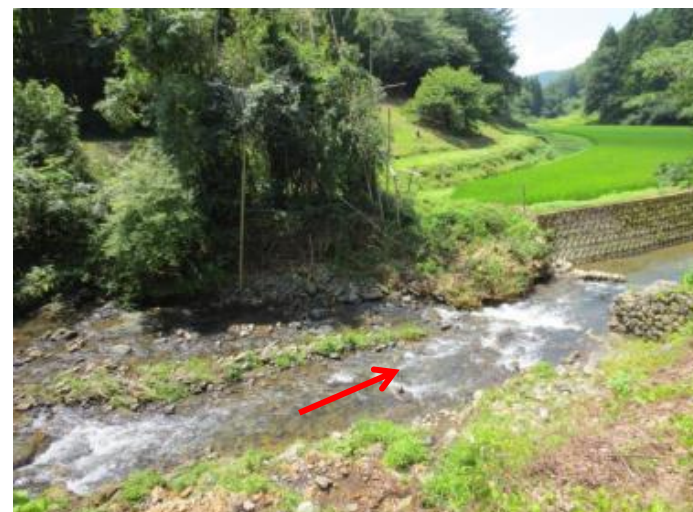
現況写真

施設名	猪鼻川
提案区分	安心・安全整備
提案箇所	京丹波町猪鼻 都田 佐曾良橋下流
提案内容	護岸修繕
現在の状況	護岸が崩れている

実施②
