施設名	桧山須知線
提案区分	安心・安全整備
提案箇所	京丹波町南垣内 中台公民館前交差点
提案内容	交差点予告看板の設置

府民公募型整備事業(府民提案型)

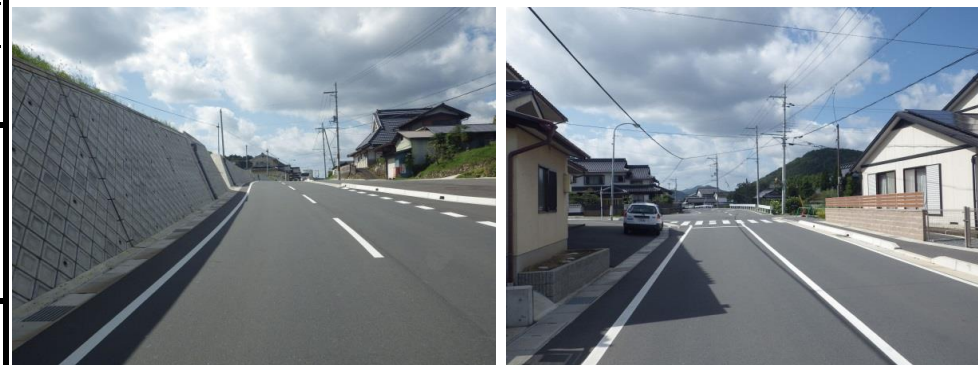
現況写真

現在の状況
 中台公民館の前に横断歩道があるが、須知側からは上り勾配になっているため道路を横断する歩行者の発見が遅れる恐れがある。

実施① (警戒標識等の設置を実施)

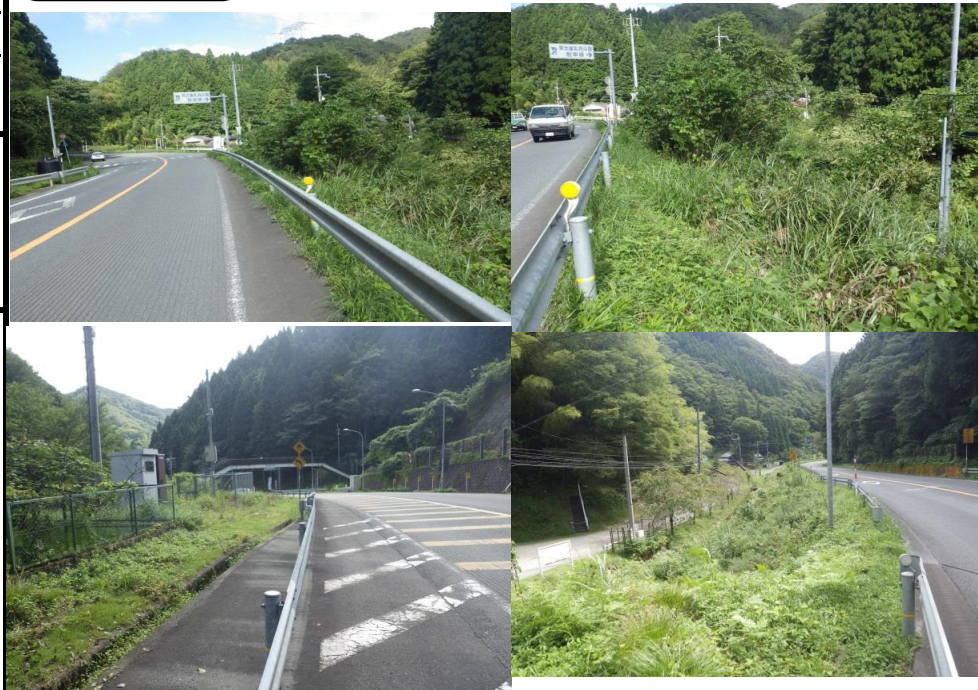
現況写真

施設名	国道173号
提案区分	安心・安全整備
提案箇所	京丹波町質志 鍾乳洞公園前
提案内容	除草
現在の状況	例年行っている道路除草で通行には支障が無いが、官地内の雑木が大きくなりつつあり、いずれ道路にも影響出ると思われる。

実施① (伐木、除草を実施)

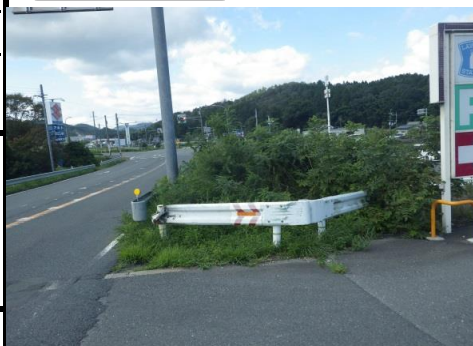
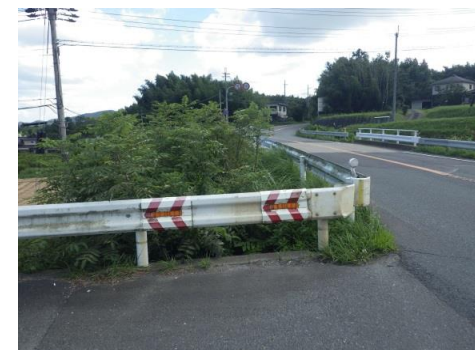
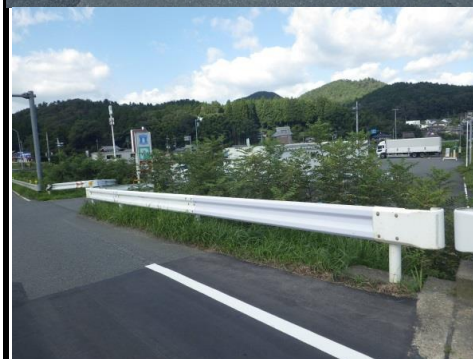
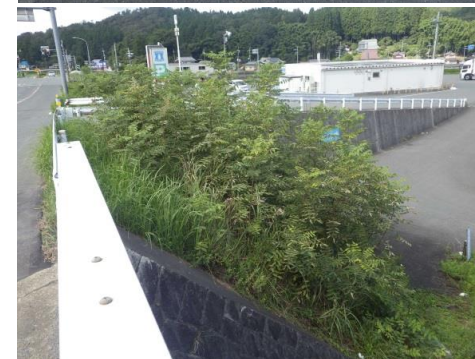
現況写真

現在の状況	取付道路から国道173号に入入りするときは雑草・雑木が繁茂しているため見通しが悪い。
-------	--

実施① (雑草繁茂により視界を妨げる区間のみ防草シートの設置を実施)

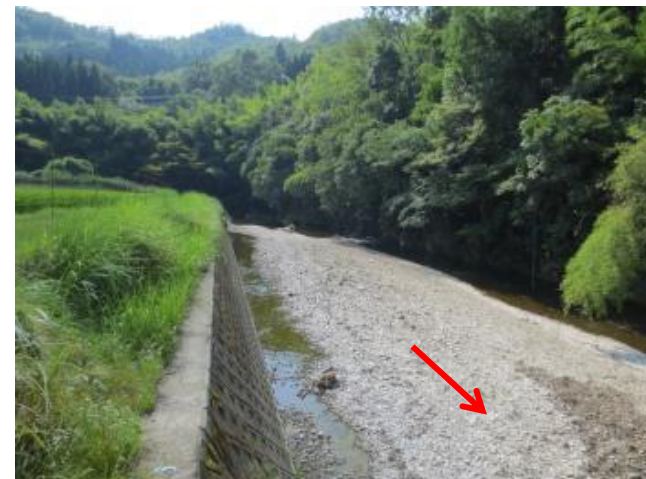
提案箇所 5

現在の状況	土砂が堆積している
-------	-----------

審査結果	実施② (提案箇所1のみ実施)
------	-----------------

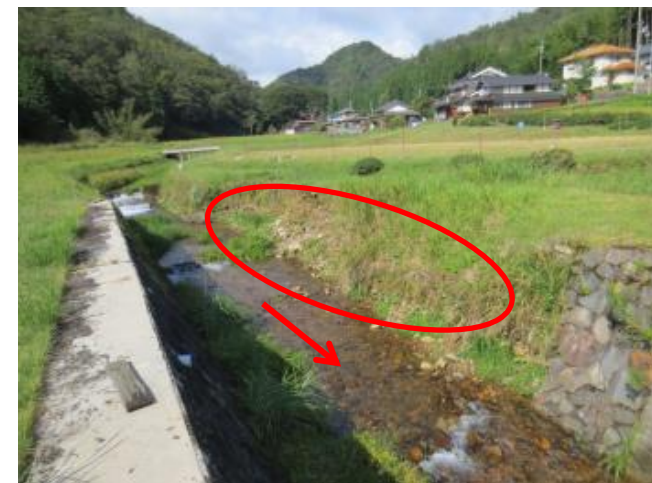
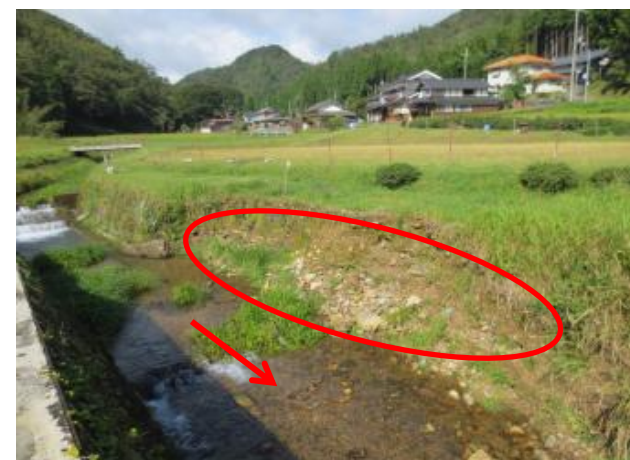
現況写真

施設名	土師川
提案区分	安心・安全整備
提案箇所	京丹波町鎌谷奥柏本 延長18m
提案内容	護岸整備
現在の状況	土羽護岸が崩れている

実施②

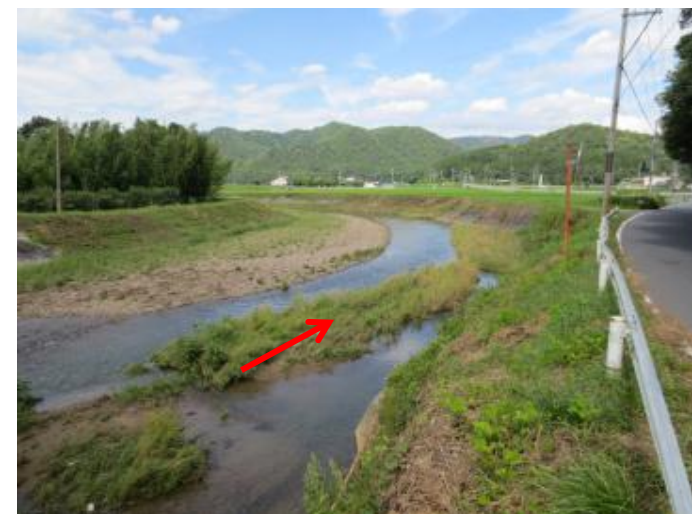
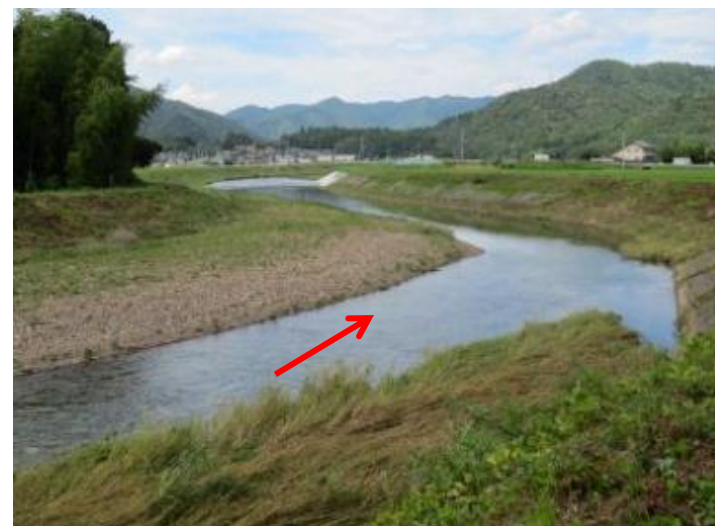
現況写真

施設名	高屋川
提案区分	安心・安全整備
提案箇所	京丹波町富田 美月橋～壬牛橋 420m
提案内容	河床整正又は土砂浚渫
現在の状況	土砂が堆積している

実施② (河床整正を実施)

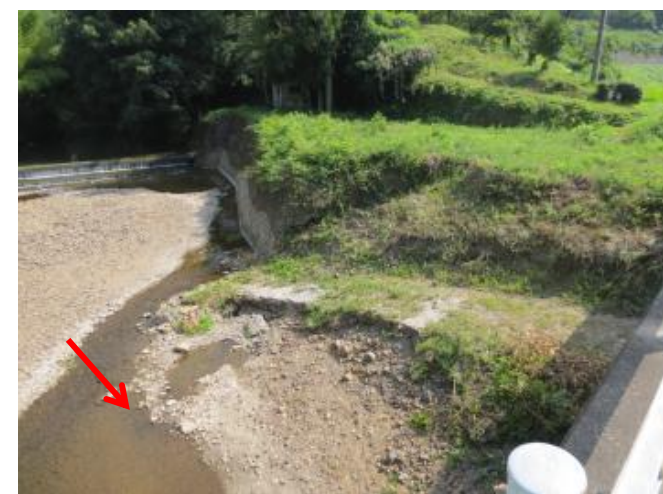
現況写真

現在の状況	河積の広い区間に土砂が堆積している。
-------	--------------------

審査結果	実施しない (早期対応の必要性はない。経過観察を続ける。)
------	----------------------------------

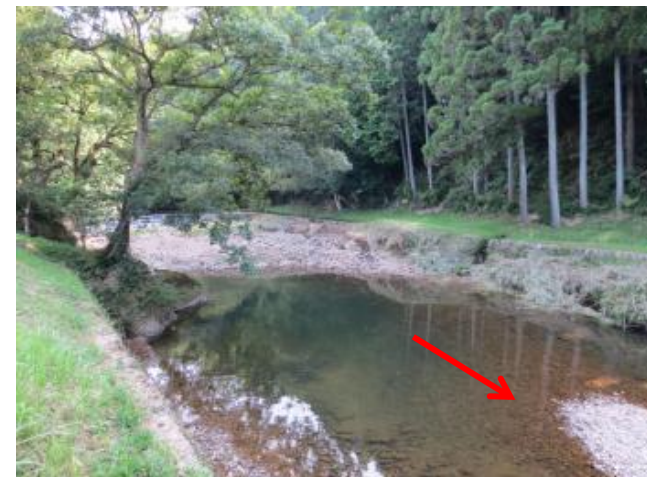
提案箇所 1

現在の状況	提案箇所1は、護岸に大きな崩れは見受けられない 提案箇所2は、ブロック積護岸が崩れている
-------	---

実施② (提案箇所2のみ実施)

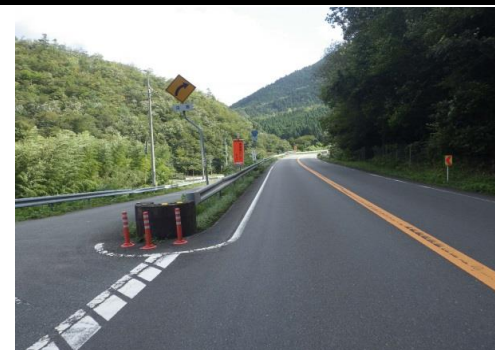
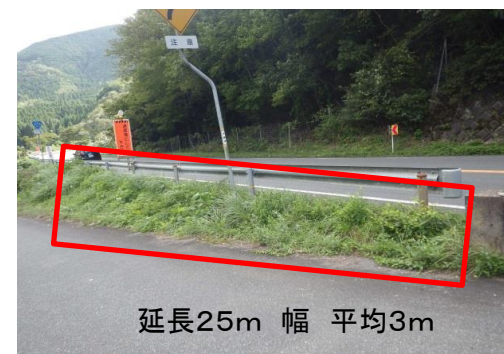
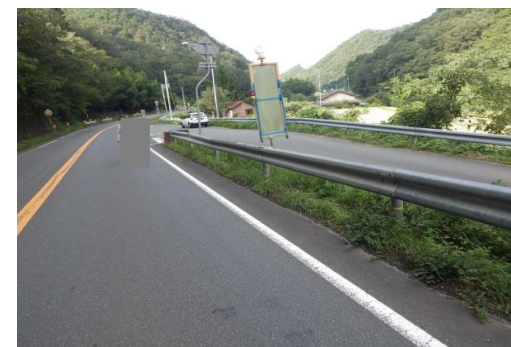
現況写真

現在の状況	法面の雑草繁茂時は合流地点の見通しが悪く危険である。
-------	----------------------------

審査結果	実施①
------	-----

(雑草繁茂により視界を妨げる区間のみ張コンクリートを実施)

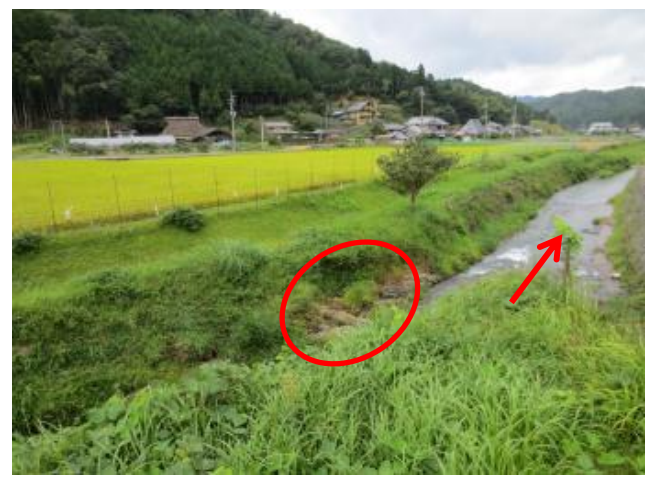
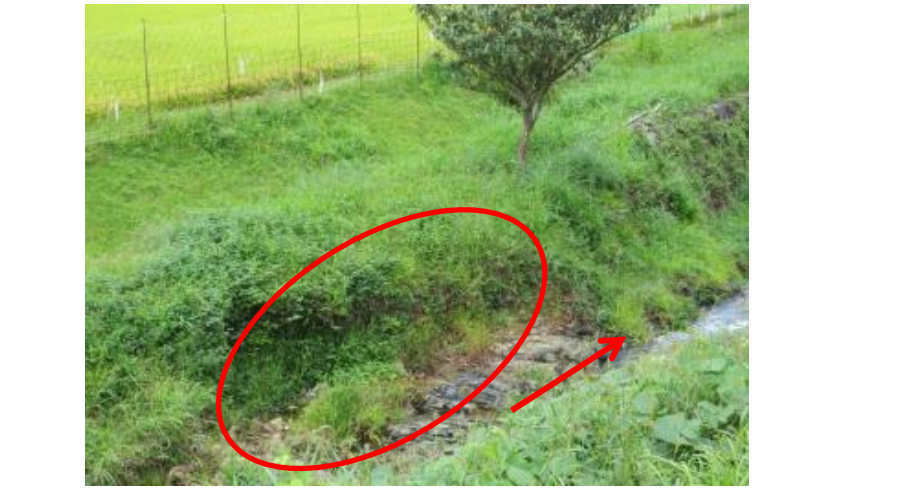
現況写真

施設名	土師川
提案区分	安心・安全整備
提案箇所	京丹波町鎌谷中 中筋
提案内容	護岸修繕
現在の状況	土羽護岸が崩れている

実施②
