施設名	国道173号
提案区分	安心・安全整備
提案箇所	京丹波町質志 質志下町営バス停留所付近
提案内容	側溝整備
現在の状況	側溝が未設置になっており、降雨時に路面水が民地に流れ込んでいる状況である。

施設名	大朴川
提案区分	安心・安全整備
提案箇所	京丹波町大朴
提案内容	土砂浚渫及び護岸修繕

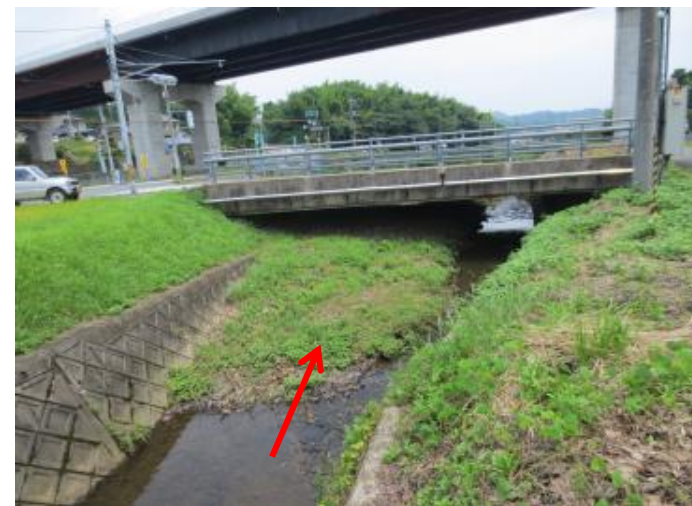
上流側

現在の状況	土砂が堆積している 護岸裏の土砂が吸い出されている
-------	------------------------------

実施②

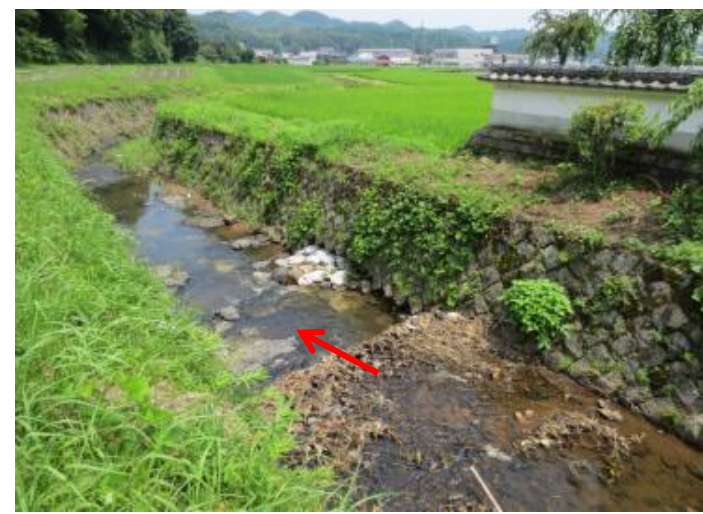
現況写真

現在の状況	護岸が崩れている
-------	----------

実施②

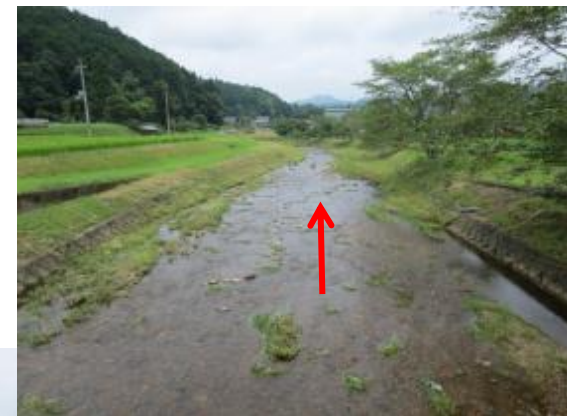
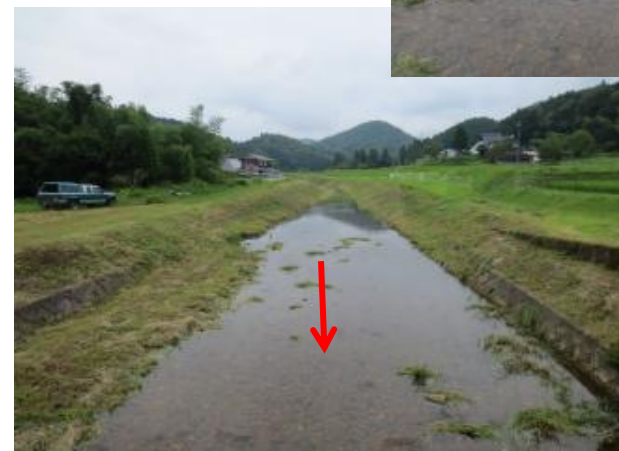
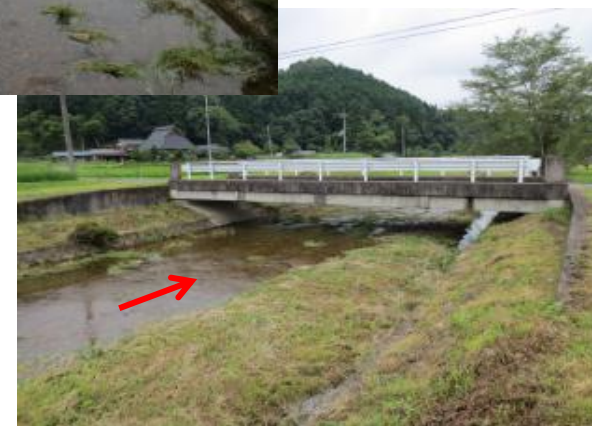
現況写真

現在の状況	土砂の堆積が見られる 護岸裏の土砂が流出している
-------	-----------------------------

実施②

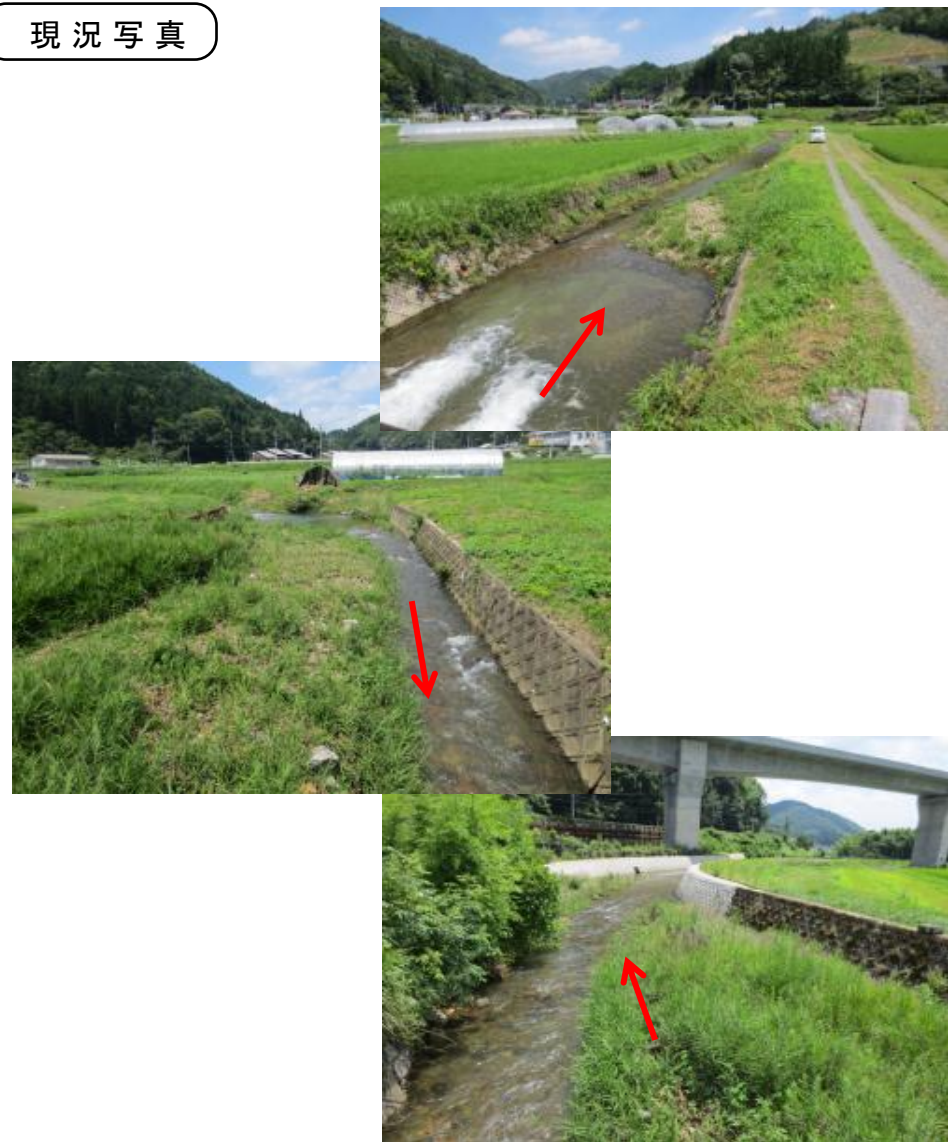
現況写真

現在の状況	土砂が堆積している
-------	-----------

実施②

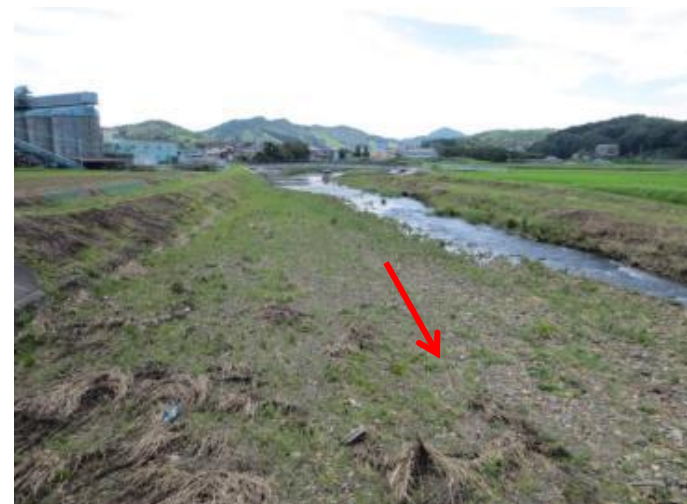
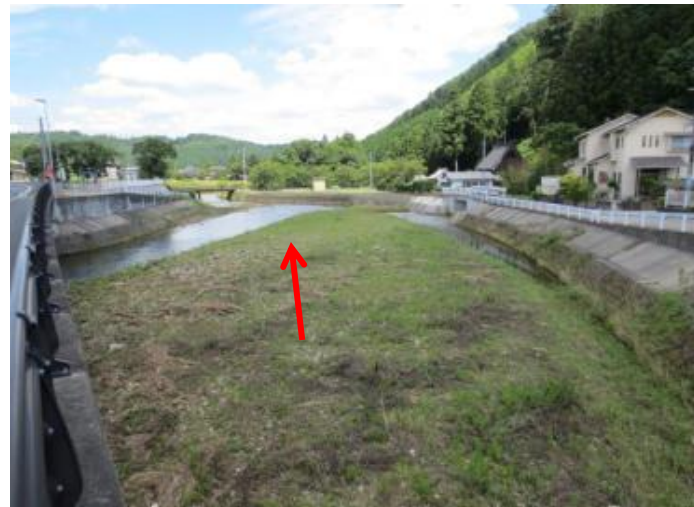
現況写真

現在の状況	土砂が堆積している
-------	-----------

他事業で実施

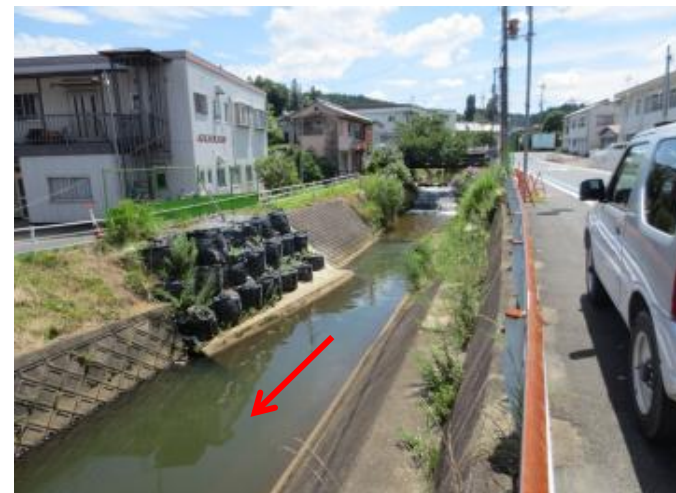
現況写真

現在の状況	護岸裏に空洞がある
-------	-----------

実施①

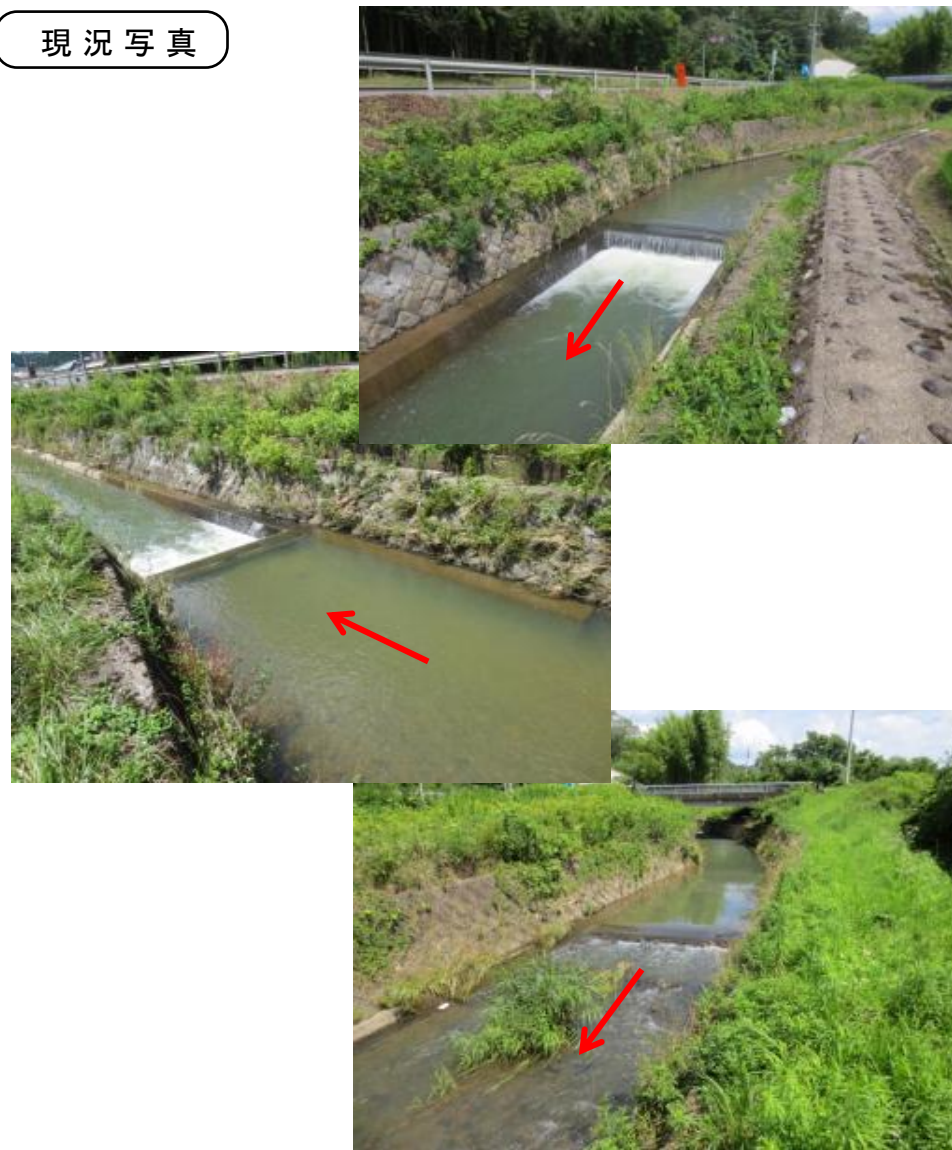
現況写真

現在の状況	流水が堰上がっている
-------	------------

実施② (帯工の一部取り壊しを実施)

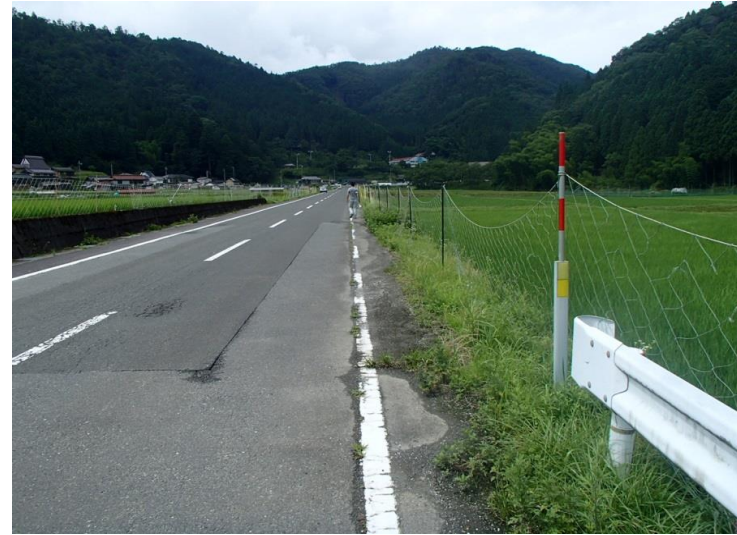
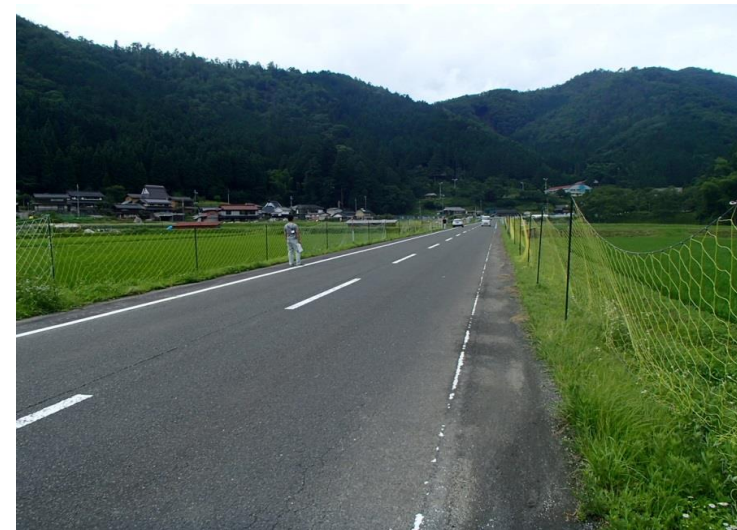
現況写真

現在の状況	道路直線区間であり、田面との高低差も1.5m程度となっている。
-------	---------------------------------

実施しない
(現場状況的にも基準上も設置できない。)

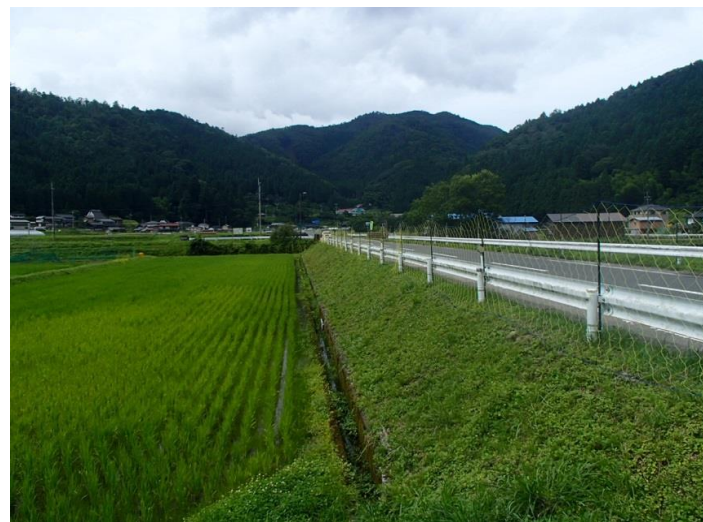
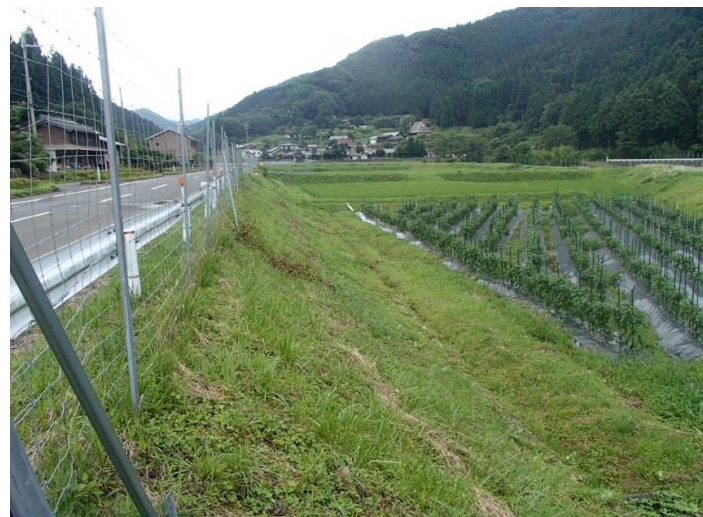
現況写真

法面を確認したところ、細粒分が流れこぶし程度の玉石が表面に露出し、法裾に転げ落ちている状況がある。

実施①
