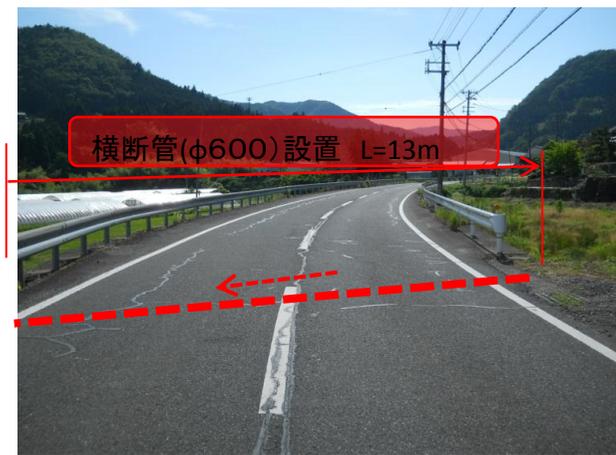
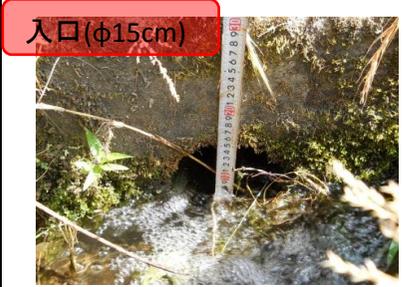
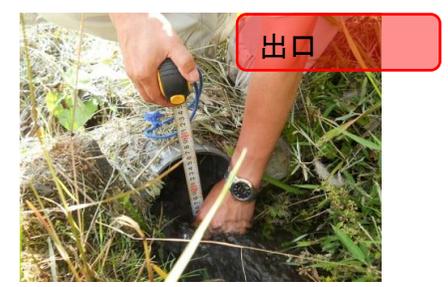
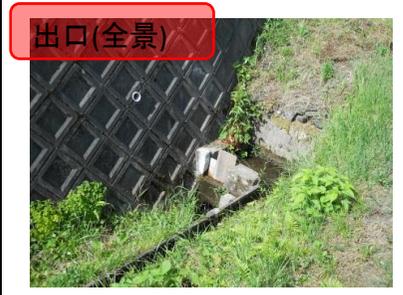
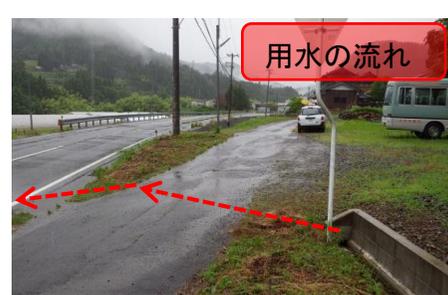
現況写真

施設名	市島和知線
提案区分	安心・安全整備
提案箇所	京丹波町角
提案内容	横断管の改修
現在の状況	道路排水と農地の用水との兼用横断管で、管径が極端に小さく(流入口:径φ 15cm、流出口:径φ 20cm)、降水時の排水能力が小さいため、隣接する田に雨水が流入し耕作ができないような状態となっている

実施① (道路排水と用水が兼用で、対策方法は十分検討を要する)

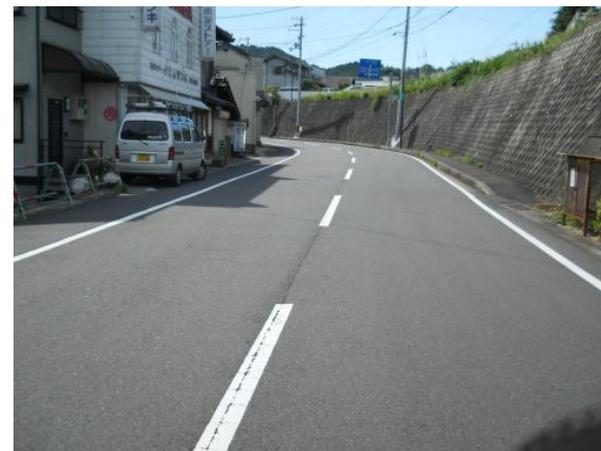
現況写真

施設名	和知停車場線
提案区分	安心・安全整備
提案箇所	京丹波町本庄
提案内容	横断管の新設
現在の状況	北側道路側溝の流末が民地内のU字溝になっており、土地所有者から道路排水を流入させないよう要望をされているもので、現状では、対面の道路側溝に横断管を接続するか、府道市島和知線までの間、道路側溝整備を行うかで解消できる。

実施しない（複数年を要する大規模な改修工事であるため）

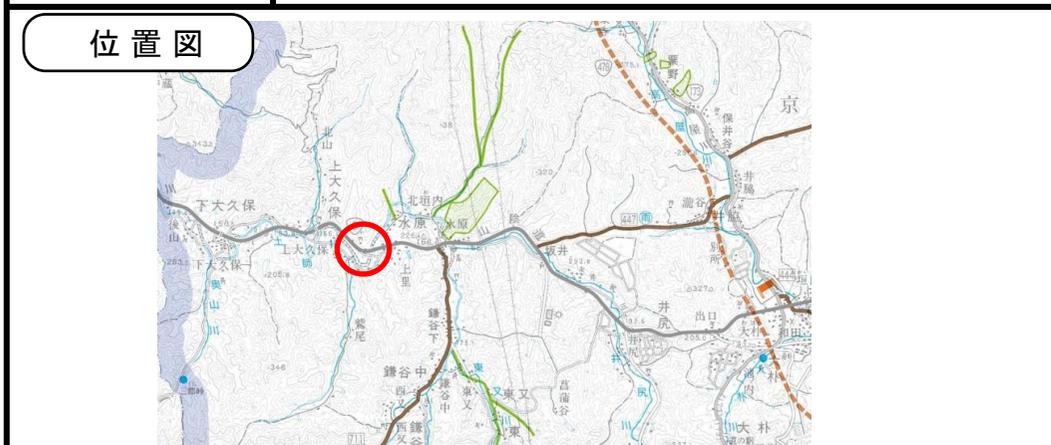
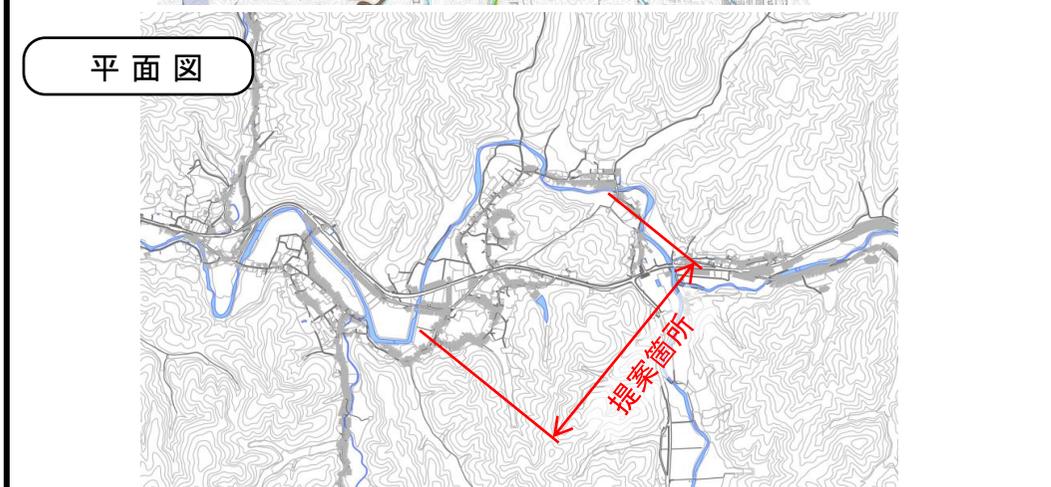
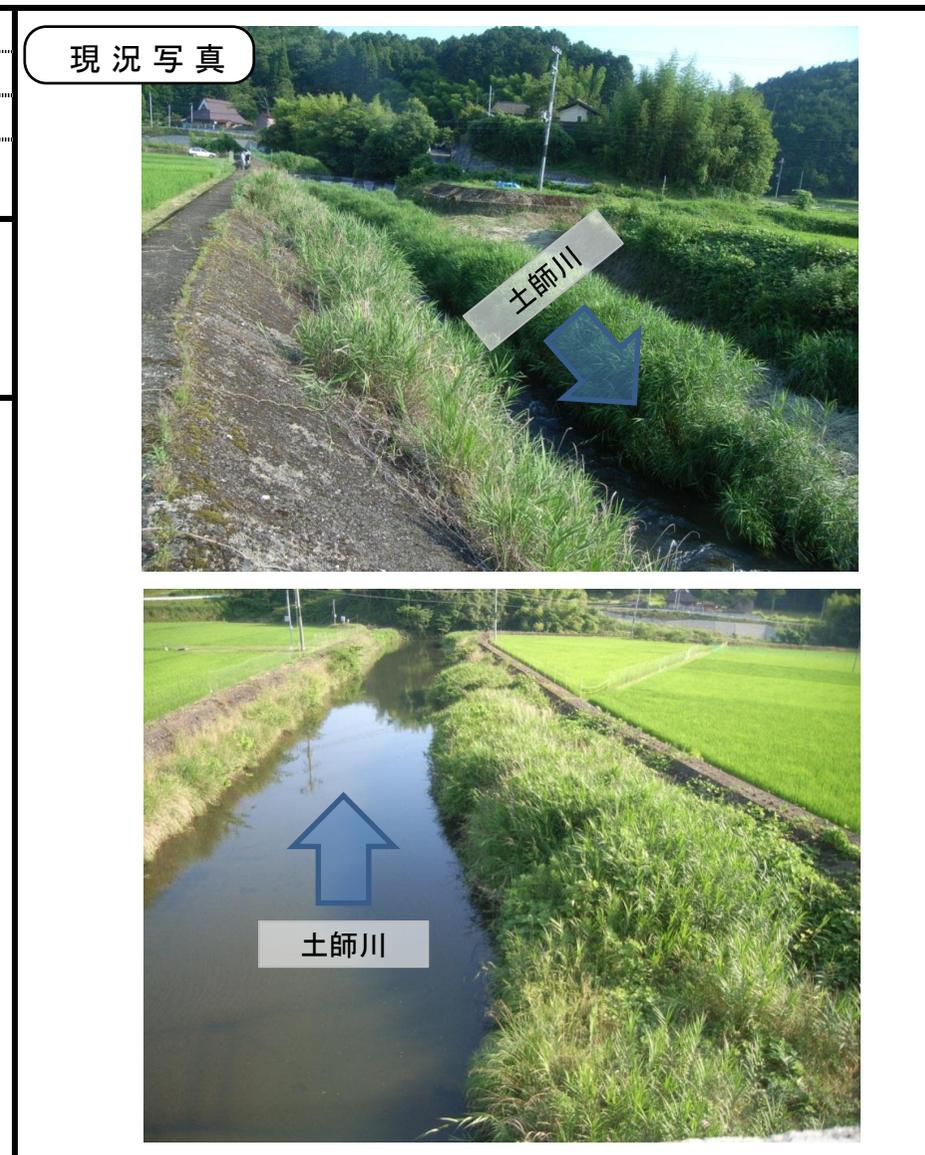
施設名	土師川
提案区分	安心・安全整備
提案箇所	京丹波町水原（坂井川合流地点～旧梅田橋下流域）
提案内容	土砂浚渫
現在の状況	雑草の繁茂は著しいが、堆砂量は多くない。

審査結果	実施しない（早期対応の必要性はない。経過観察を続ける）
------	-----------------------------

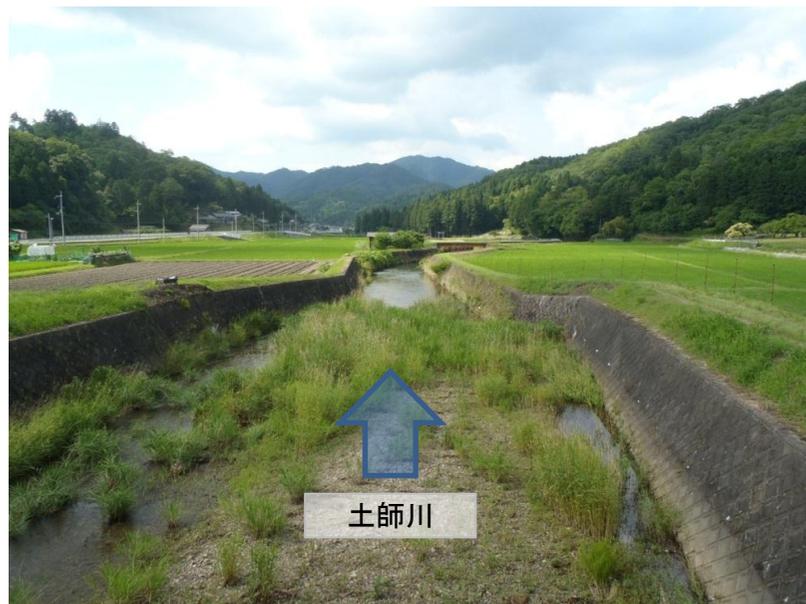
現況写真

施設名	土師川
提案区分	安心・安全整備
提案箇所	京丹波町鎌谷下(南垣内~上河原)
提案内容	河川改修
現在の状況	複数の定規断面が混在してはいるが、溢水の痕跡は確認できない

実施しない(複数年を要する大規模な改修工事であるため)

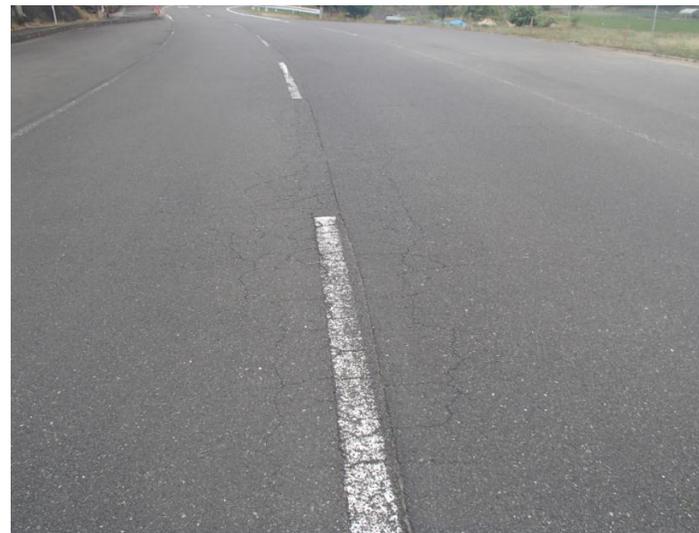
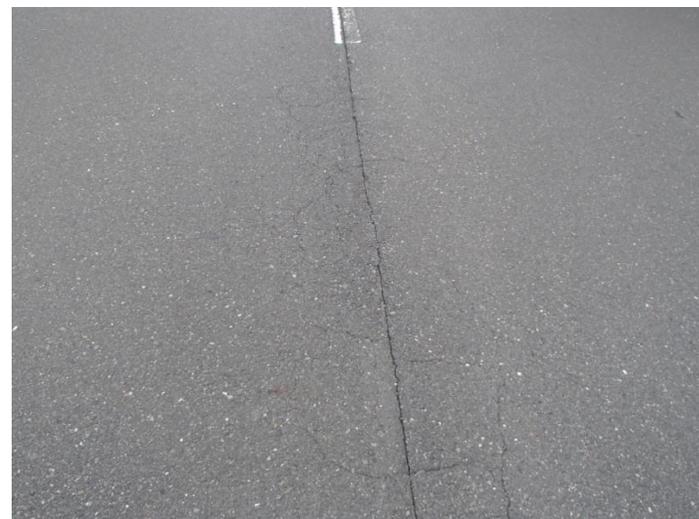
現況写真

施設名	遠方瑞穂線
提案区分	安心・安全整備
提案箇所	京丹波町鎌谷下(南垣内~上河原)
提案内容	舗装改良
現在の状況	舗装にクラック等が入っている箇所が見られた。

実施① (破損の著しい箇所のみ実施)

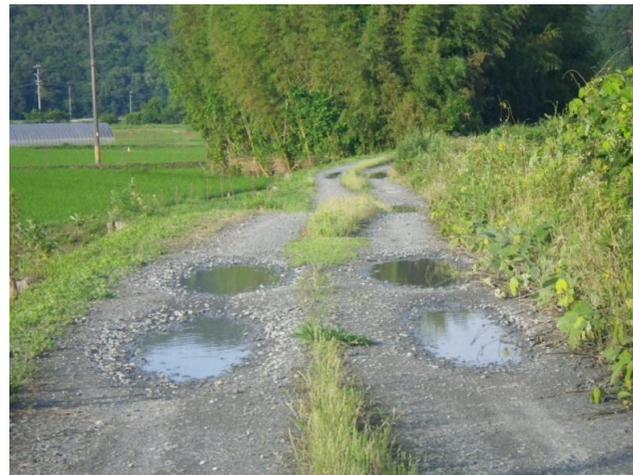
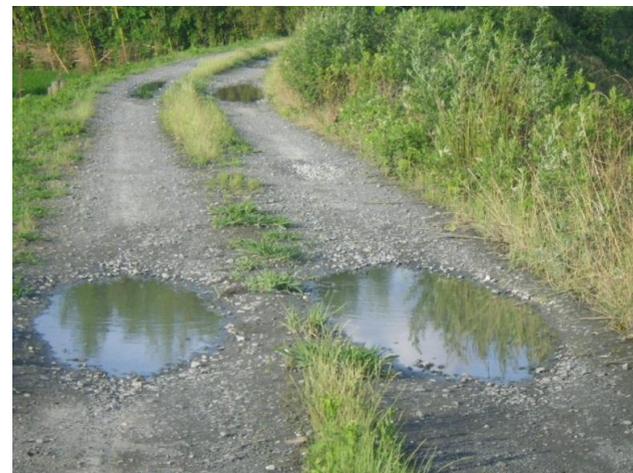
現況写真

施設名	高屋川
提案区分	安心・安全整備
提案箇所	京丹波町富田道ノ辺 (山内谷川との合流点～町道美ツ木橋～坪井線約300m区間)
提案内容	堤防天端の舗装
現在の状況	管理用通路に轍があり、一部はかなり掘れ水たまりができています。

実施① (碎石舗装で実施)

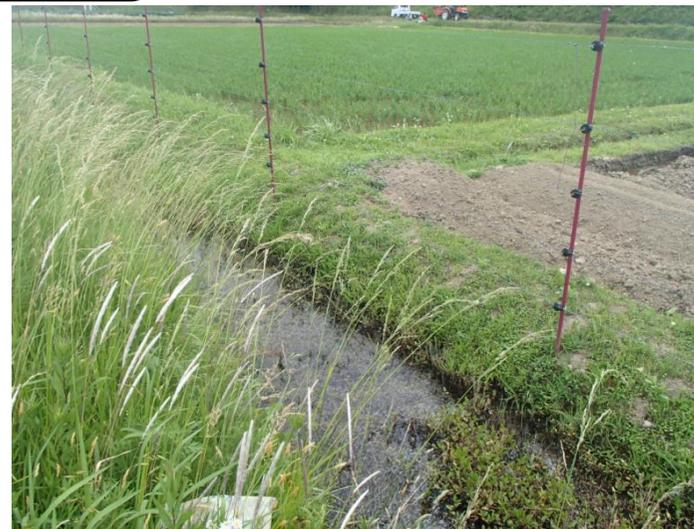
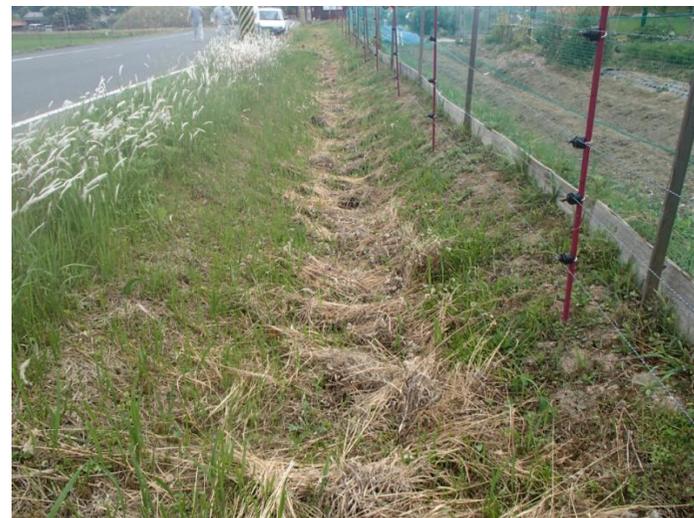
現況写真

施設名	豊田富田線
提案区分	安心・安全整備
提案箇所	京丹波町豊田(山内谷川合流～山内谷入口合流)
提案内容	側溝設置
現在の状況	道路排水が側溝がないために民地に流れ込んでいる。

実施①

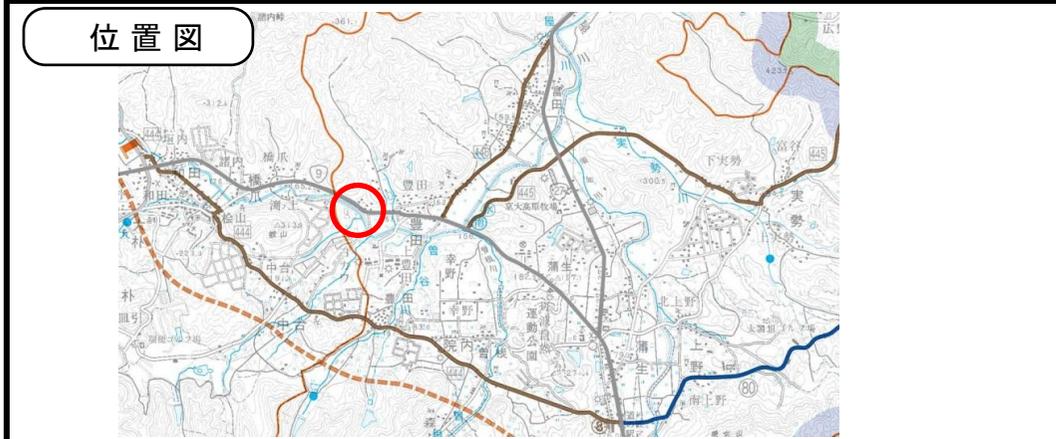
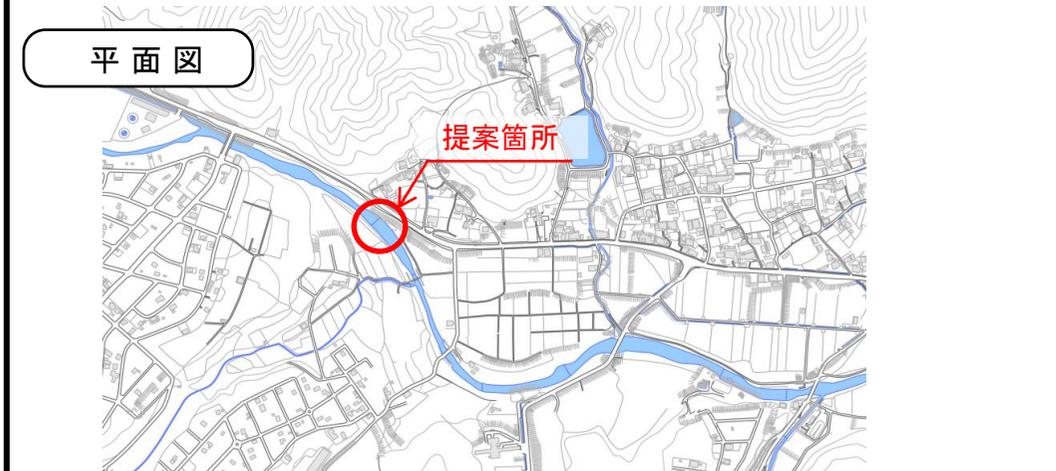
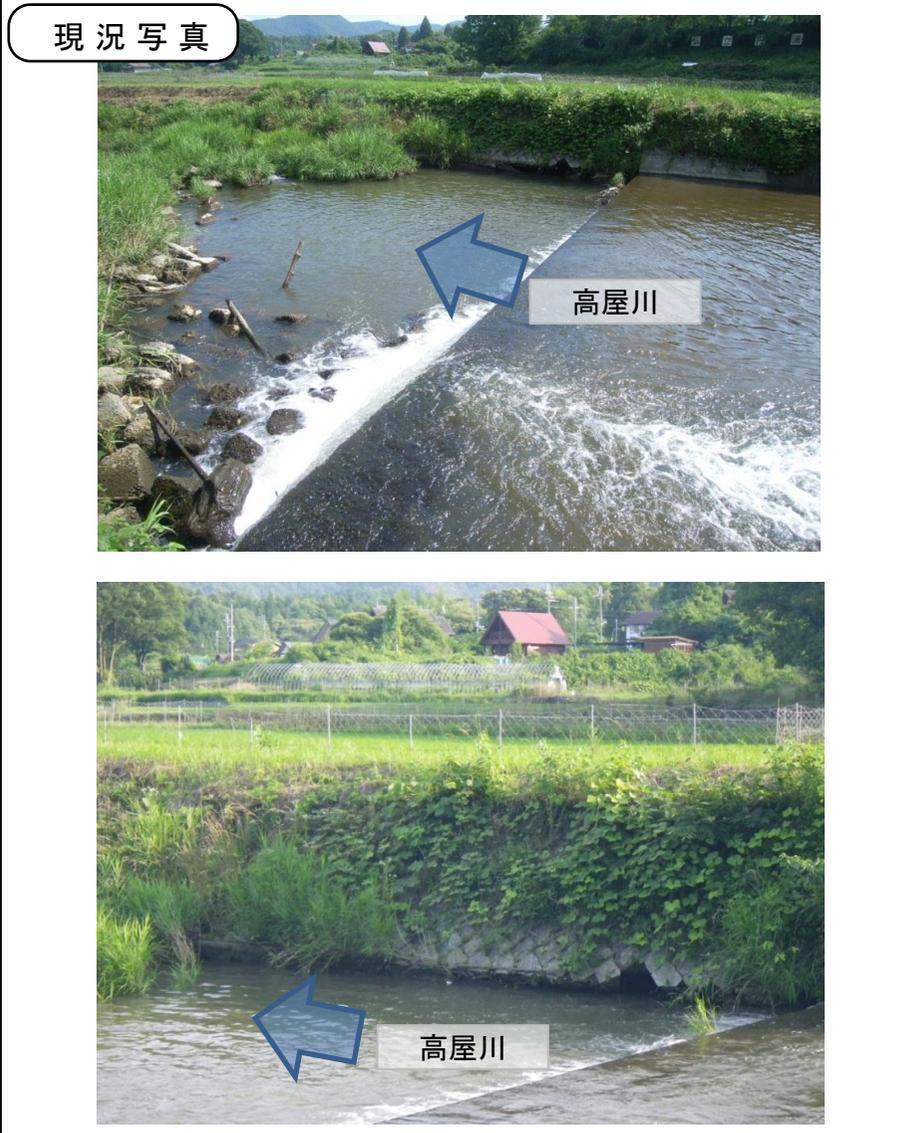
施設名	高屋川
提案区分	安心・安全整備
提案箇所	京丹波町豊田新宮池（取水の堰の下部）
提案内容	護岸改修
現在の状況	河床低下に伴い護床工が流出し、護岸基礎及び根石が一部流出している。

審査結果	実施①（他事業で実施）
------	-------------

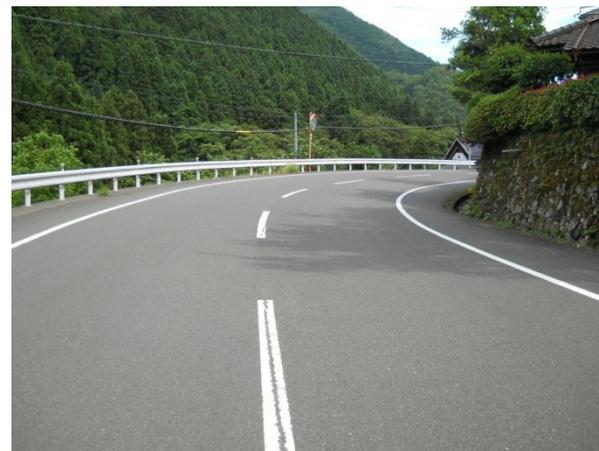
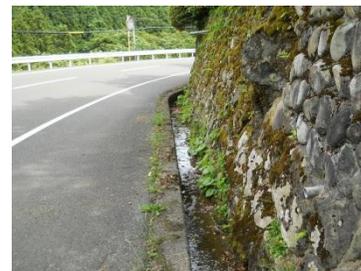
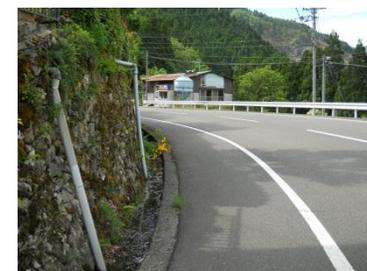
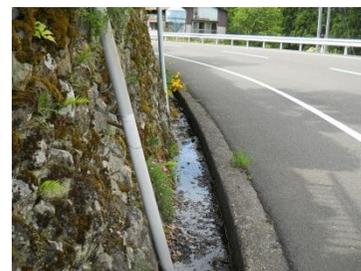
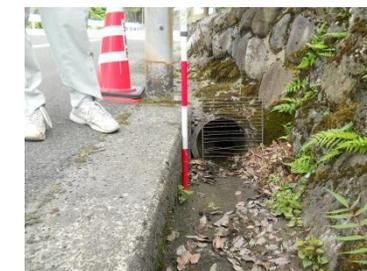
現況写真

施設名	舞鶴和知線
提案区分	安心・安全整備
提案箇所	京丹波町下乙見
提案内容	側溝修繕
現在の状況	H300*W400程度の側溝で要望箇所の中間部ぐらいの箇所で側溝底が低くなり滞水している状況。側溝深さが多少浅くなるが側溝底コンクリートをやりかえることで排水勾配は確保される。

実施①

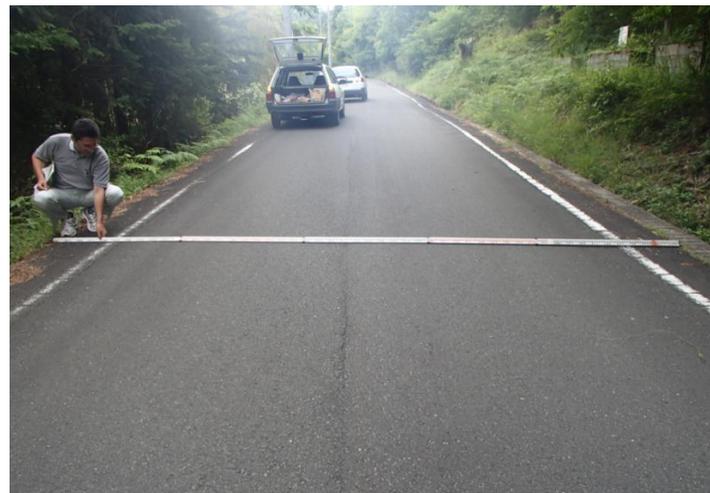
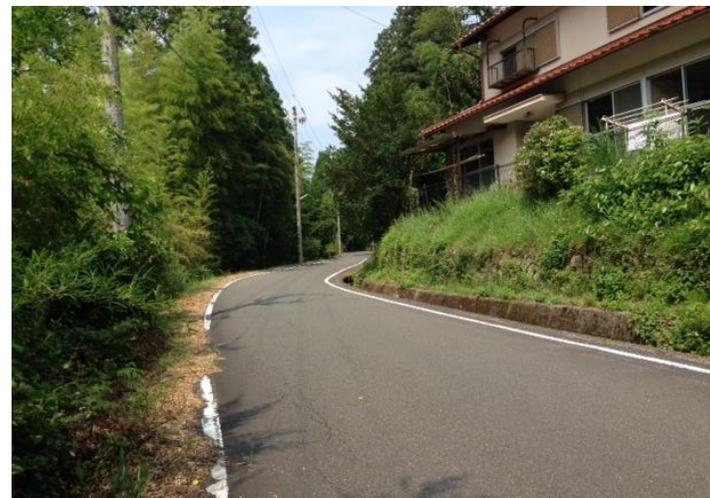
現況写真

施設名	遠方瑞穂線
提案区分	安心・安全整備
提案箇所	京丹波町鎌谷奥（共同基地の下近辺）
提案内容	側溝蓋の設置
現在の状況	要望区間はカーブ区間となっている区間を含んでおり、視距が取れず、安全な歩行空間が不足している状況である。

実施①
